**AGENDA CONTROLES IMMOBILIERS**

**FACTURE n°2022-01-0107****Concerne :**

6, rue Luis Guihot

44130 BOUVRON

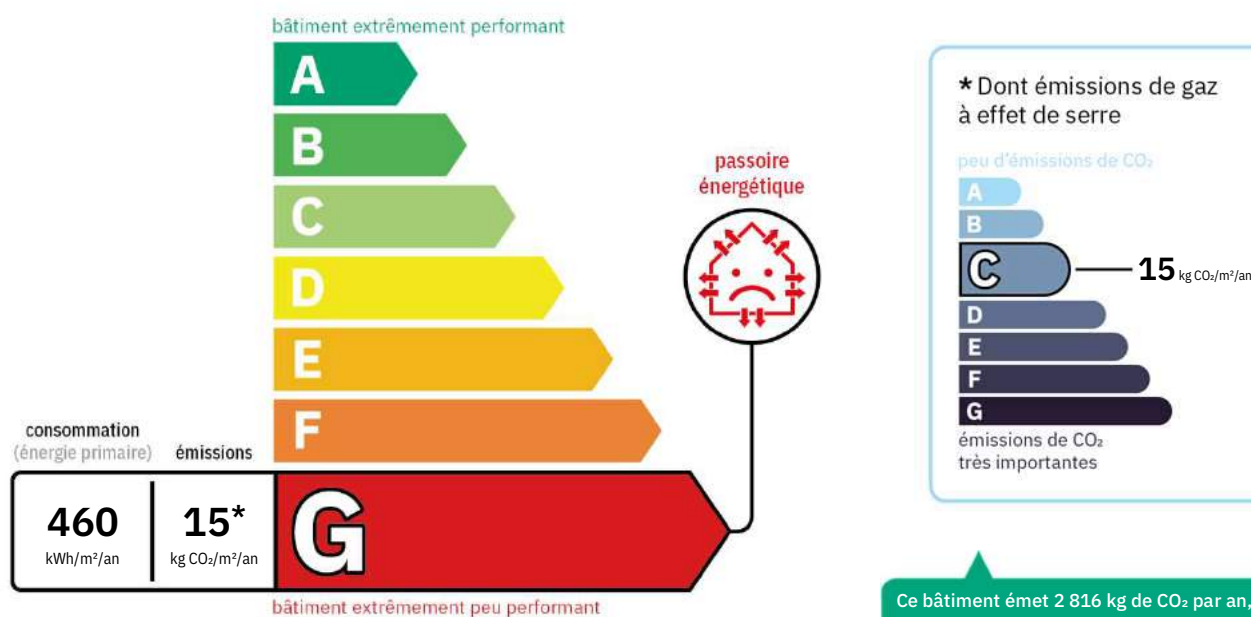
## Performance énergétique et climatique

Le niveau de consommation énergétique dépend de l'isolation du bâtiment et de la performance des équipements. Pour l'améliorer, voir pages 5 à 6.

Ce bâtiment émet 2 816 kg de CO<sub>2</sub> par an, soit l'équivalent de 14 588 km parcourus en voiture. Le niveau d'émissions dépend principalement des types d'énergies utilisées (bois, électricité, gaz, fioul, etc.).
