# EXPIM

### NOTE DE SYNTHÈSE

N° de dossier : CT7360DB

Adresse : 29, avenue du Ponant - Code postal : 92390 - Ville : VILLENEUVE LA GARENNE

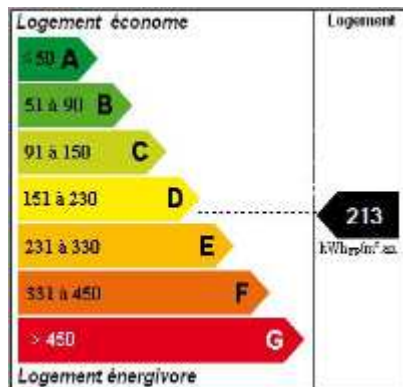
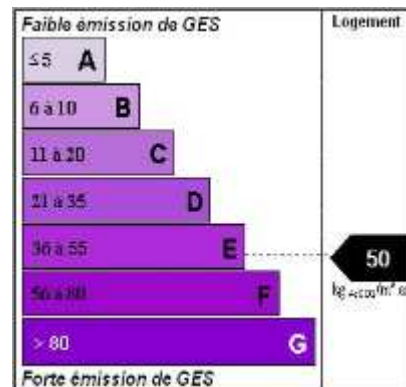
<b>Carrez</b>	56.49 m <sup>2</sup>
<b>Amiante</b>	Absence d'amiante
<b>Plomb</b>	Sans objet
<b>Termites</b>	Absence de termites
<b>Electricité</b>	L'installation ne comporte aucune anomalie
<b>Gaz</b>	L'installation ne comporte aucune anomalie
<b>DPE</b>	Consommations énergétiques      Emission de gaz à effet de serre (GES)

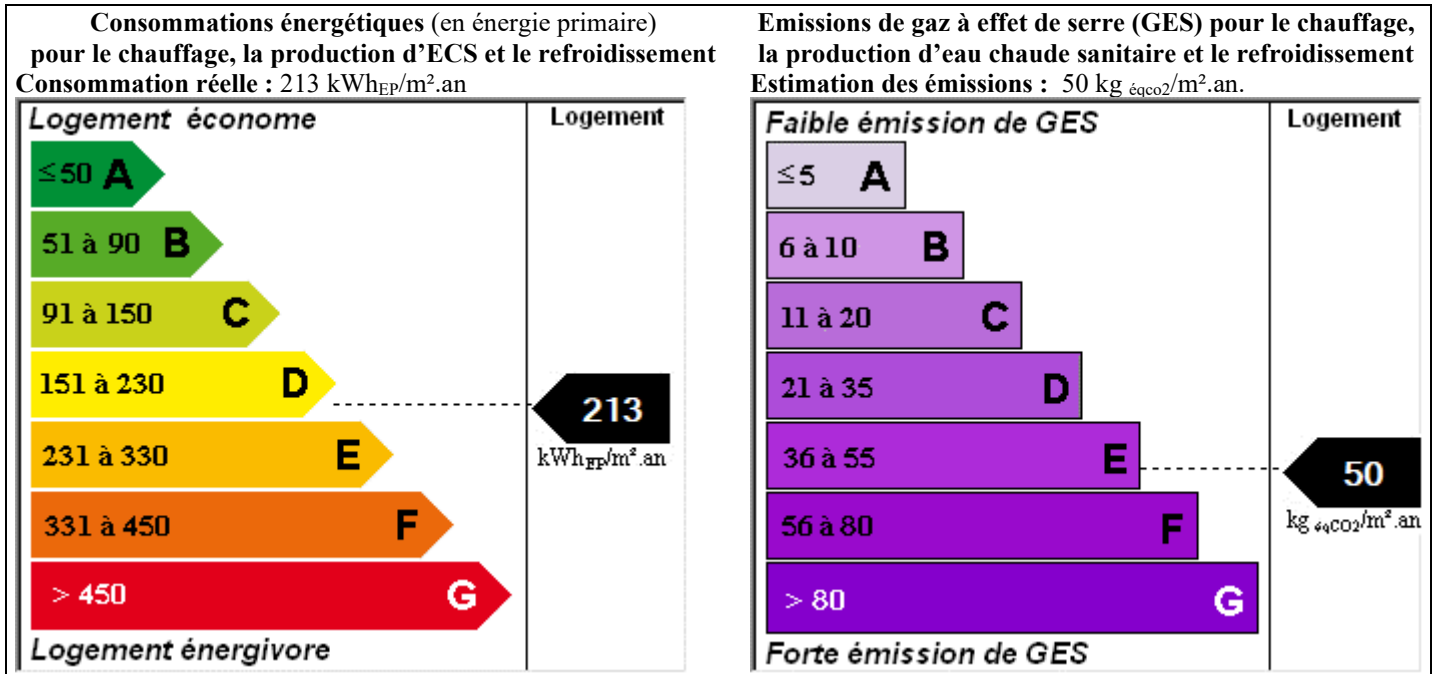
Obtenues par la méthode 3CL-DPE (V. 2012), estimées au logement, prix moyens des énergies indexés au 15 août 2015.

Consommations en énergies finales	Consommations en énergie primaire	Frais annuels d'énergie
	Détail par énergie et par usage en kWh <sub>EF</sub>	Détail par usage en kWh <sub>EP</sub>	€TTC
<b>Chauffage</b>	9153 (Gaz) kWh <sub>EF</sub>	9153 kWh <sub>EP</sub>	535 € TTC
<b>Eau chaude sanitaire</b>	2865 (Gaz) kWh <sub>EF</sub>	2865 kWh <sub>EP</sub>	168 € TTC
<b>Refroidissement</b>			
<b>Consommations d'énergie pour les usages recensés</b>	12018 kWh <sub>EP</sub>	12018 kWh <sub>EP</sub>	703 € TTC
