CONCLUSION DE L'EXPERTISE

| Référence du dossier : | 25/IMO/0399_p01 |

| Localisation du ou des bâtiments |
|--|
| Département : 38150 Commune : ROUSSILLON Adresse : 66 Route de la Chapelle |
| Périmètre de repérage : Ensemble de la propriété Désignation : Maison individuelle Situation du ou des lots de copropriété : Ce bien ne fait pas partie d'une copropriété |

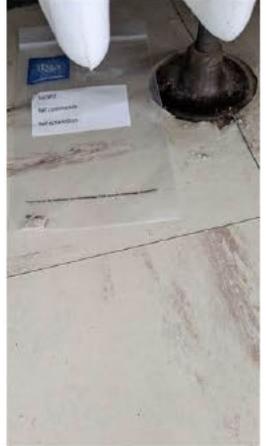
| Localisation | Identifiant + Description | Conclusion (justification) | Etat de conservation** et préconisations* | Photo |
|---|---|---|---|--|
| 1er étage - Séjour | <u>Identifiant:</u> M001-P001 <u>Description:</u> Dalles de sol blanches <u>Liste selon annexe.13-9 du CSP:</u> B | Présence d'amiante (Après analyse en laboratoire) | Matériau non dégradé Résultat EP** Préconisation : Il est recommandé de réaliser une évaluation périodique. | |

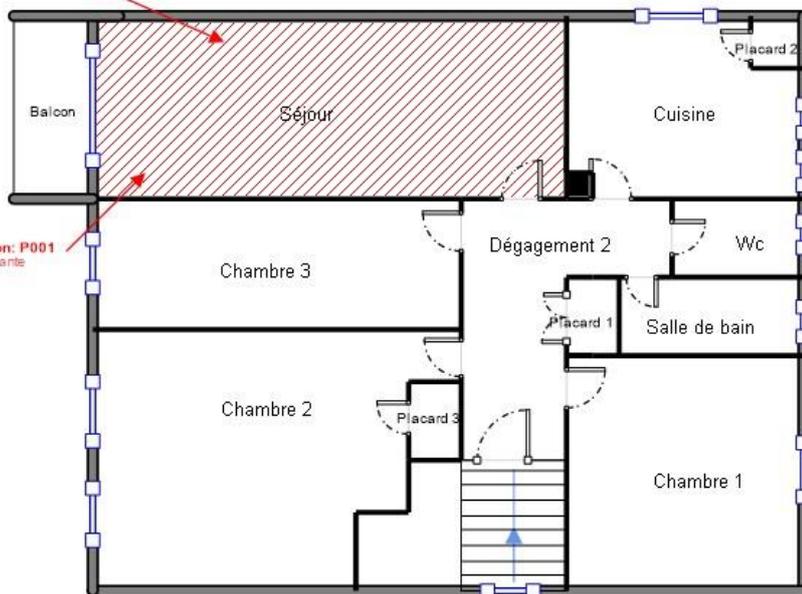
1er Etage

M001 - Dalles de sol blanches
Présence d'amiante
EP

Echantillon: P001
Présence d'amiante

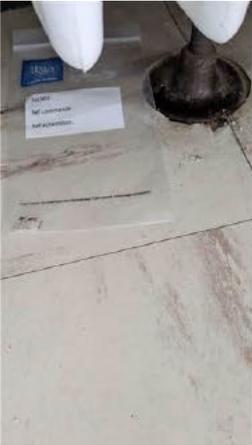
| | <p>Photo n° PhA001 Localisation : 1er étage - Séjour Ouvrage : 2. Planchers et plafonds - Planchers Partie d'ouvrage : Dalles de sol Description : Dalles de sol blanches Localisation sur croquis : M001</p> |

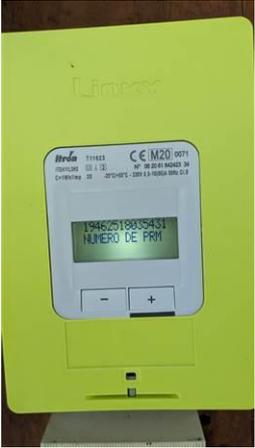
| | <p>Photo du Compteur électrique</p> |

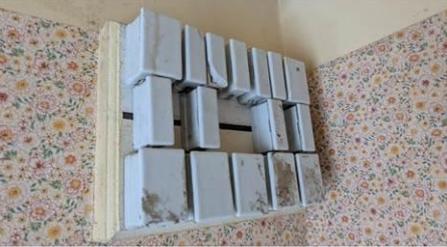
| | <p>Photo PhEle001 Libellé de l'anomalie : B4.3 b Le type d'au moins un fusible ou un disjoncteur n'est plus autorisé (fusible à tabatière, à broches rechargeables, coupe-circuit à fusible de type industriel, disjoncteur réglable en courant protégeant des circuits terminaux). Remarques : Présence de fusible(s) de type à tabatière ; Faire intervenir un électricien qualifié afin de remplacer le(s) fusible(s) de type à tabatière par des protections autorisées</p> |

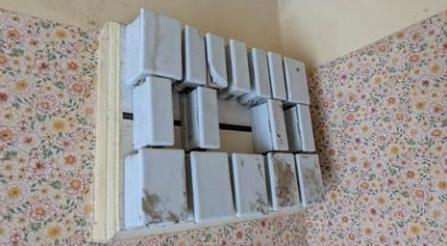
| | <p>Photo PhEle002 Libellé de l'anomalie : B4.3 g Le (les) tableau(x) de répartition et/ou le disjoncteur de branchement sont placés dans un endroit non admis (sous un point d'eau ou au-dessus de feux ou de plaques de cuisson). Remarques : Le tableau de répartition est placé sous un point d'eau ; Faire intervenir un électricien qualifié afin de déplacer le tableau de répartition ou supprimer le point d'eau situé au dessus (1er étage - Wc)</p> |

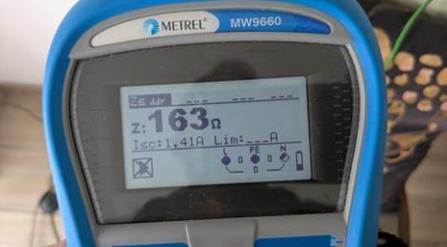
| | <p>Photo PhEle003 Libellé de l'anomalie : B3.3.1 d La valeur de la résistance de la prise de terre n'est pas adaptée au courant différentiel résiduel (sensibilité) du ou des dispositifs différentiels protégeant l'ensemble de l'installation électrique. Remarques : Valeur de la résistance de la prise de terre inadaptée au(x) dispositif(s) différentiel(s) ; Faire intervenir un électricien qualifié afin d'adapter la prise de terre au(x) dispositif(s) différentiel</p> |

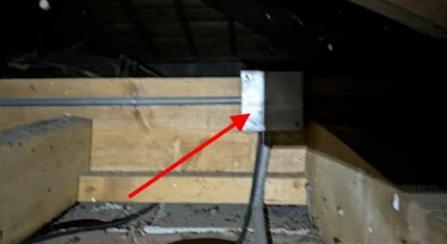
| | <p>Photo PhEle004 Libellé de l'anomalie : B3.3.9 b Au moins une boîte de connexion métalliques en montage apparent ou encastré n'est pas reliée à la terre. Remarques : Présence de boites de connexion métalliques en montage apparent, contenant des conducteurs, non reliées à la terre ; Faire intervenir un électricien qualifié afin de raccorder à la terre ces boites de connexion métalliques (Combles)</p> |
