## DOSSIER DE DIAGNOSTICS TECHNIQUES

Bien : **Appartement**  
Adresse : **Bâtiment 76 impasse Esplanade de Lirac  
84260 SARRIANS**  
Numéro de Lot : **18**  
Référence Cadastre : **BI - 72 87 326 341**

Date de visite : **06/04/2023**  
Opérateur de repérage : **PERRIER Florian**

## NOTE DE SYNTHÈSE DES CONCLUSIONS

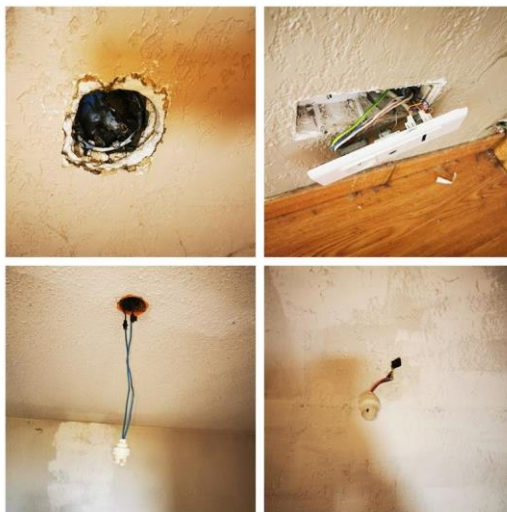
### Point de contrôle N° B.7.3 a)

**Description :** L'ENVELOPPE d'au moins un matériel est manquante ou détériorée.

**Localisation :** Chambre n°1, Salon

**Observation(s)**

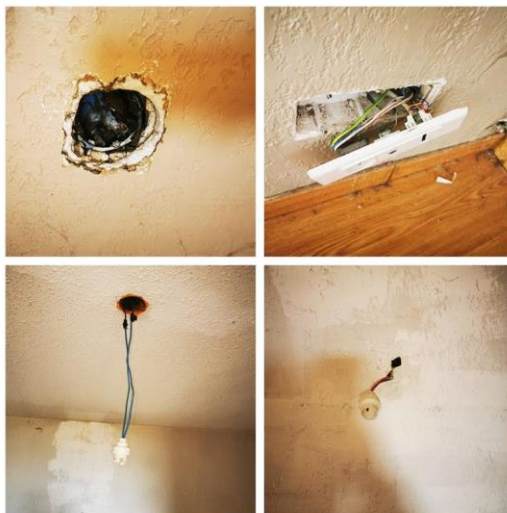
### Point de contrôle N° B.8.3 e)

**Description :** Au moins un CONDUCTEUR isolé n'est pas placé sur toute sa longueur dans un conduit, une goulotte, une plinthe ou une huisserie, en matière isolante ou métallique, jusqu'à sa pénétration dans le MATERIEL ELECTRIQUE qu'il alimente.

**Observation(s)** Mise en place de protections mécaniques (conduits, goulottes, plinthes...) pour les conducteurs apparents.
