DPE Diagnostic de performance énergétique (logement)

Adresse : **5 RUE MARIE ABICOT, 18700 OIZON**

Rapport de mission de repérage des matériaux et produits contenant de l'amiante pour l'établissement du constat établi à l'occasion de la vente d'un immeuble bâti (listes A et B de l'annexe 13-9 du Code de la Santé publique)

Audit énergétique réglementaire

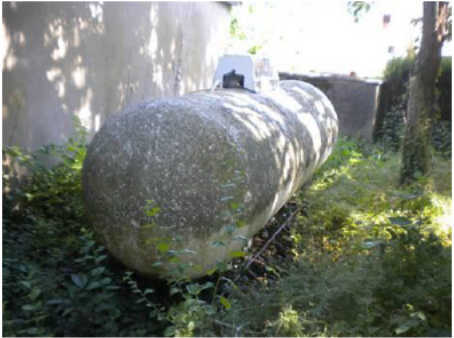
Photo n° 1 – Citerne Gaz

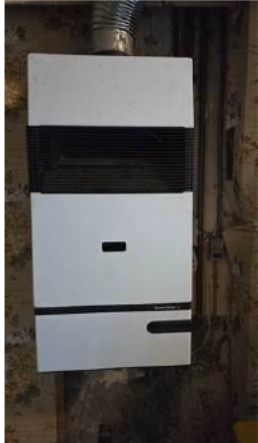
Photo n° 2 Localisation : Cuisine Chaudière SAUNIER DUVAL (Type : Raccordé)

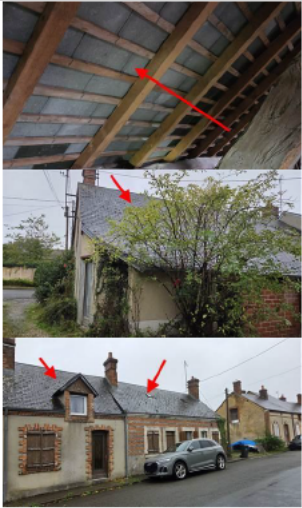
Localisation	Identifiant + Description	Conclusion (justification)	Etat de conservation** et préconisations*	Photo
Extérieur - Maison	Identifiant: M001 Description: Ardoises (composites) <u>Liste selon annexe.13-9 du CSP: B</u>	Présence d'amiante (sur jugement de l'opérateur)	Matériau non dégradé Résultat EP** Préconisation : Il est recommandé de réaliser une évaluation périodique.
