Référence	Effectuée le	Immeuble bâti visité
240514/20926/COEF-DIAG	14/05/2024	Dossier 2400455 - M. OUBOUSSETTA Lahcene 26, Rue Bobby Sand 42150 LA RICAMARIE

Prestations réalisées : Constat amiante avant-vente, Métrage (Loi Carrez), Diag. Installations Electricité, Diagnostic de Performance Energétique, Etat des Risques et Pollutions

Résumé de l'expertise n° 240514/20926/COEF-DIAG

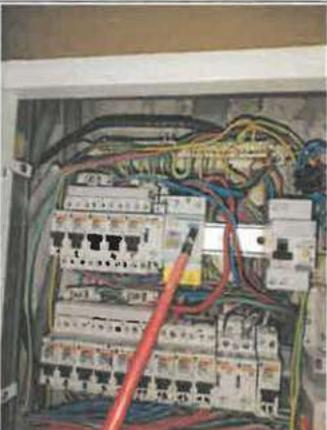
<p>Photo PhEle001 Libellé de l'anomalie : B2.3.1 : La manœuvre du bouton test du (des) dispositif(s) de protection différentielle n'entraîne pas (son) leur déclenchement. Remarques : Le dispositif différentiel de protection (DDR) ne déclenche pas par action sur le bouton test ; Faire intervenir un électricien qualifié afin de réparer ou remplacer le DDR</p>
-------------------------------------------------------------------------------------	---------------------------------------------------------------------------------------------------------------------------------------------------------------------------------------------------------------------------------------------------------------------------------------------------------------------------------------------------------------------------------

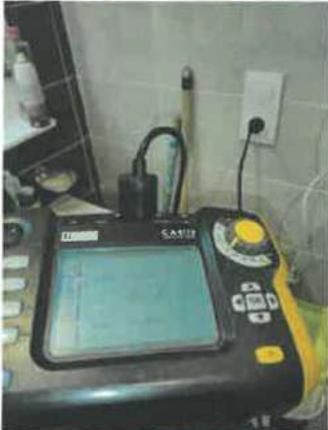
<p>Photo PhEle002 Libellé du point de contrôle : B3.3.6 a2 Au moins un socle de prise de courant comporte une broche de terre non reliée à la terre. Remarques : Présence de circuits électriques non équipés de conducteurs de protection ; Faire intervenir un électricien qualifié afin d'installer des conducteurs de protection sur les circuits qui n'en sont pas équipés</p>

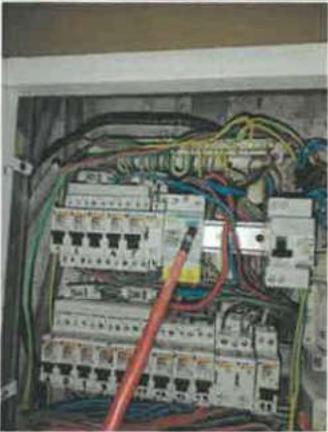
<p>Photo PhEle003 Libellé de l'anomalie : B2.3.1 h Au moins un dispositif de protection différentielle ne fonctionne pas pour son seuil de déclenchement. Remarques : Le seuil de déclenchement du dispositif différentiel de protection (DDR) est supérieur au courant différentiel assigné (sensibilité) de ce dernier ; Faire intervenir un électricien qualifié afin de réparer ou de remplacer le DDR</p>

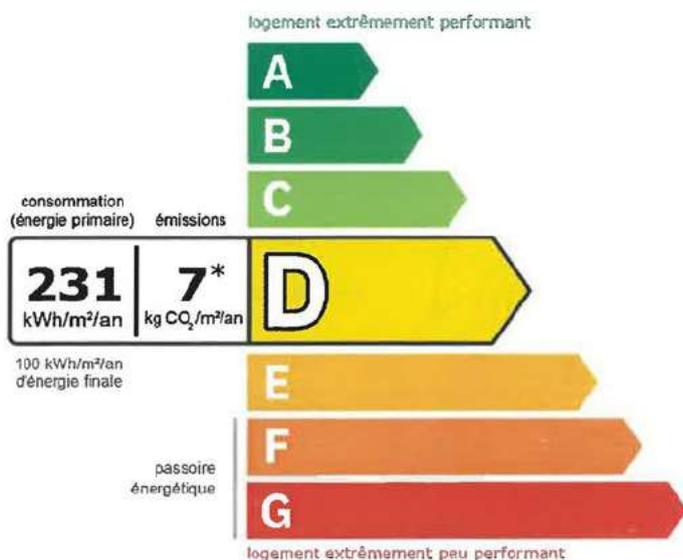
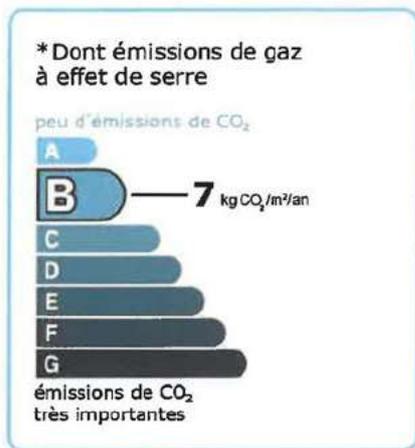
Le niveau de consommation énergétique dépend de l'isolation du logement et de la performance des équipements. Pour l'améliorer, voir pages 4 à 6

Ce logement émet 864 kg de CO₂ par an, soit l'équivalent de 4 476 km parcourus en voiture. Le niveau d'émissions dépend principalement des types d'énergies utilisées (bois, électricité, gaz, fioul, etc.)
