dossier n° : 23F1626  
adresse : 19 Rue Saint Christophe 22120 QUESSOY  
type de bien : Maison  
année de construction : 2008  
surface habitable : 99.94m<sup>2</sup>  
propriétaire : [REDACTÉ]  
adresse : [REDACTÉ]

## Performance énergétique et climatique

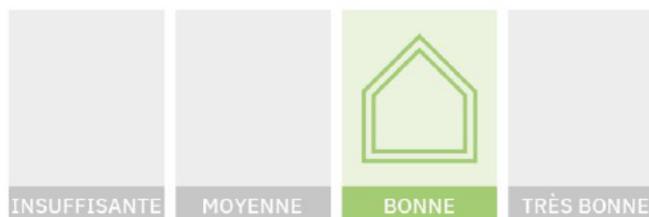
### Performance de l'isolation

murs	Murs Sud, Est, Nord, Ouest en blocs de béton creux donnant sur paroi extérieure, avec isolation intérieure Murs Est en blocs de béton creux donnant sur garage, avec isolation intérieure	bonne

plancher bas	Planchers en Dalle béton donnant sur plancher sur terre-plein, non isolé	très bonne

toiture/plafond	Plafond en plaque de plâtre donnant sur local non chauffé non accessible, isolé Combles aménagés sous rampant donnant sur paroi extérieure, isolé	bonne

portes et fenêtre	Portes toute menuiserie opaque pleine isolée Portes en bois opaque pleine Fenêtres battantes pvc, double vitrage et volets roulants pvc (épaisseur tablier =< 12mm) Portes-fenêtres battantes sans soubassement pvc, double vitrage et volets roulants pvc (épaisseur tablier =< 12mm) Fenêtres battantes bois ou bois métal et double vitrage	moyenne

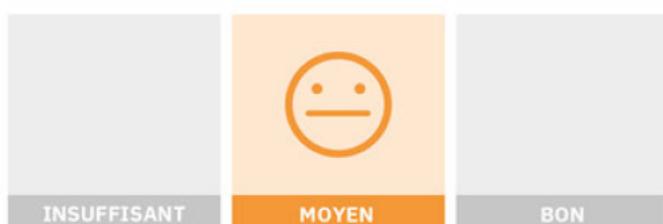
### Confort d'été (hors climatisation)\*

Les caractéristiques de votre logement améliorant le confort d'été :

toiture isolée

fenêtres équipées de volets extérieurs ou brise-soleil

logement traversant
