Dossier de Diagnostic Technique

Numéro de dossier :
ANDRE_FARINA_061021_TL_10873679

Adresse : **4 Imp. Chez Gente**

Commune : **17150 ALLAS BOCAGE**

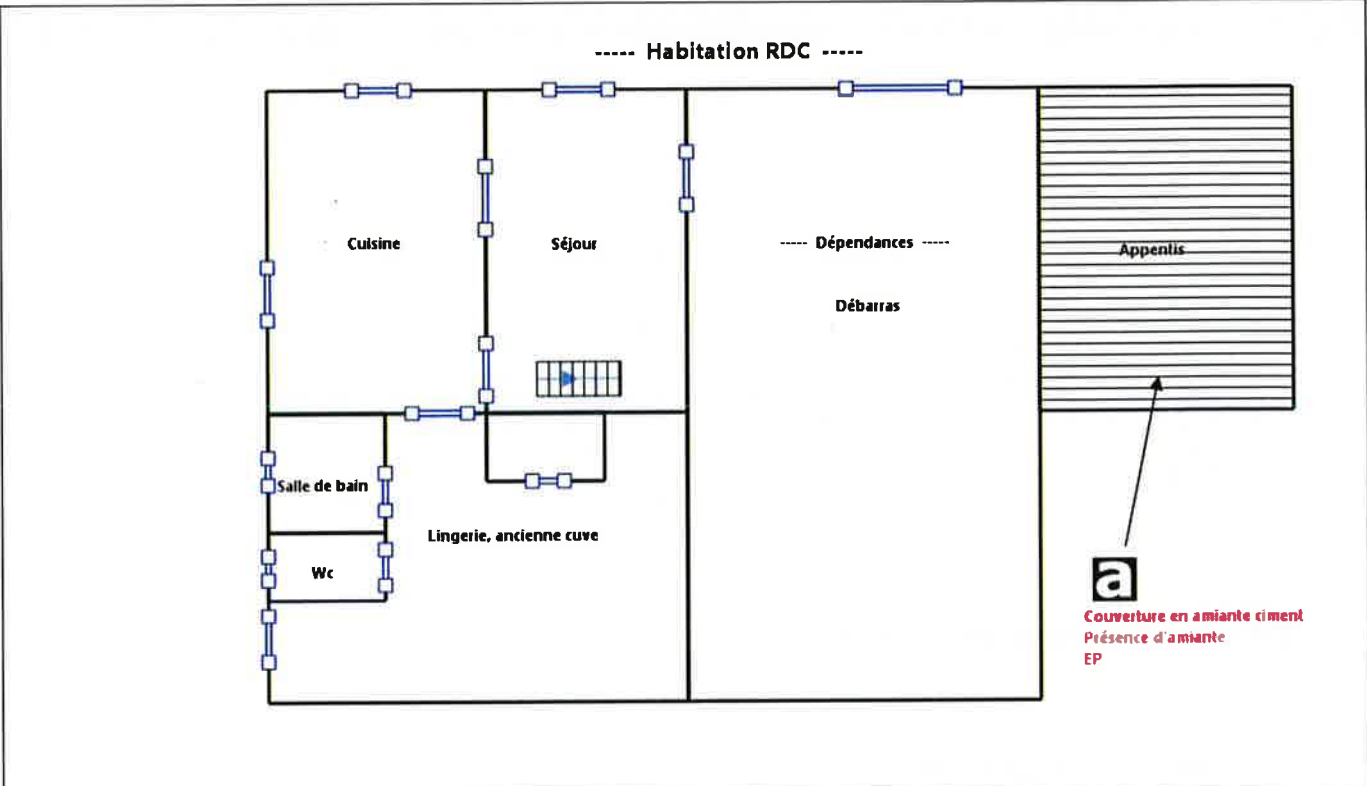
7.1 - Annexe - Schéma de repérage

Planche (croquis) de repérage technique effectué par le cabinet : SARL SDH, auteur : Mr LANDAIS Thierry
Dossier n° ANDRE_FARINA_061021_TL_10873679 du 06/09/2021
Adresse du bien : 4 Imp. Chez Gente (Non communiqué) 17150 ALLAS BOCAGE

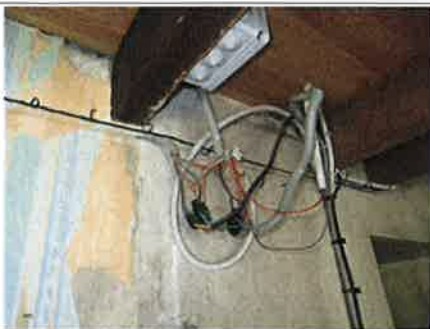
Photo PhEle001

Libellé de l'anomalie : B8.3 e Au moins un conducteur isolé n'est pas placé sur toute sa longueur dans un conduit, une goulotte ou une plinthe ou une huisserie, en matière isolante ou métallique, jusqu'à sa pénétration dans le matériel électrique qu'il alimente.
