Objet : LAR pour remise du rapport de repérage des matériaux contenant de l'amiante

**27 rue du Prieure
63700 MONTAIGUT-EN-COMBRAILLE**

Type de bien : Maison individuelle

DOSSIER DE DIAGNOSTICS TECHNIQUES

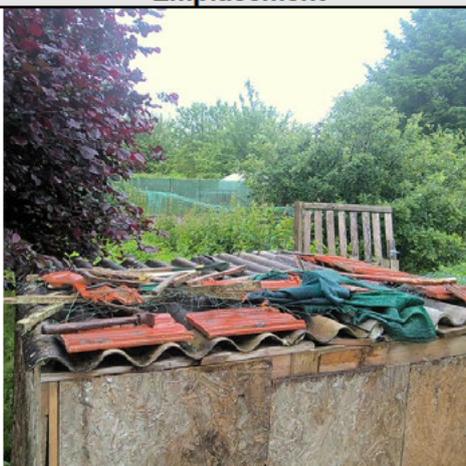
ELEMENT : Plafond

Nom du client	Numéro de dossier	Pièce ou local
██████████	██████████ 8117 11.06.24	RDC - Abris
Matériau	Date de prélèvement	Nom de l'opérateur
Amiante ciment		PERNELLE Jérôme
Localisation		Résultat
Plafond - Plafond		Présence d'amiante
Résultat de la grille d'évaluation		
Evaluation périodique		
Emplacement

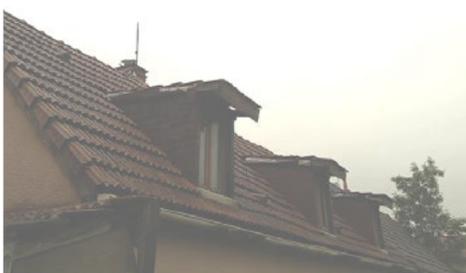
**PRELEVEMENT : P001**

Nom du client	Numéro de dossier	Pièce ou local
██████████	██████████ 8117 11.06.24	1er - Chambre n°2
Matériau	Date de prélèvement	Nom de l'opérateur
bardeaux bitumineux formatés	11/06/2024	PERNELLE Jérôme
Localisation		Résultat
Fenêtres rampante - B ext		absence d'amiante
Emplacement

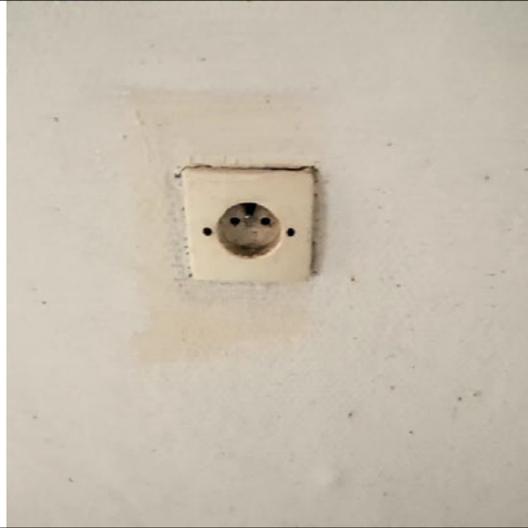
Point de contrôle N° B.3.3.6 a2)

Description : Au moins un socle de prise de courant comporte une broche de terre non reliée à la terre.

Observation(s) (Anomalie compensée par le point de contrôle B.3.3.6.1)

Localisation : Cuisine, Chambre n°2

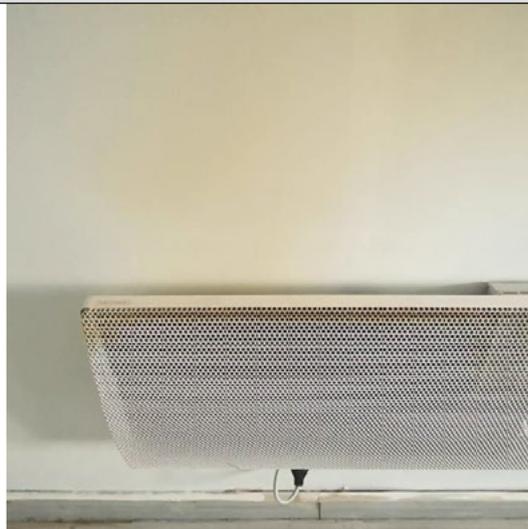
Point de contrôle N° B.4.3 h)

Description : Des CONDUCTEURS ou des APPAREILLAGES présentent des traces d'échauffement.

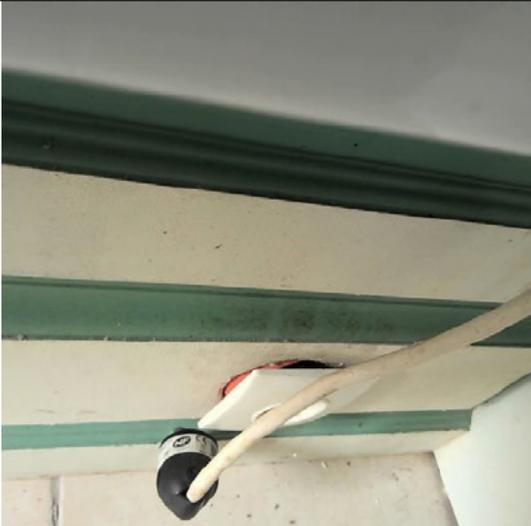
Point de contrôle N° B.7.3 a)

<u>Description :</u>	L'ENVELOPPE d'au moins un matériel est manquante ou détériorée.
<u>Observation(s)</u>	
<u>Localisation :</u>	Salle d'eau

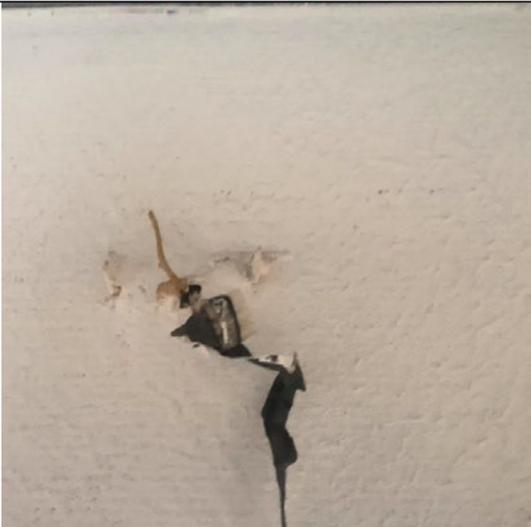
Point de contrôle N° B.7.3 d)

<u>Description :</u>	L'installation électrique comporte au moins une CONNEXION avec une partie active nue sous tension accessible.
<u>Observation(s)</u>	Type dominos
<u>Localisation :</u>	Dégagements n°1 (RDC)

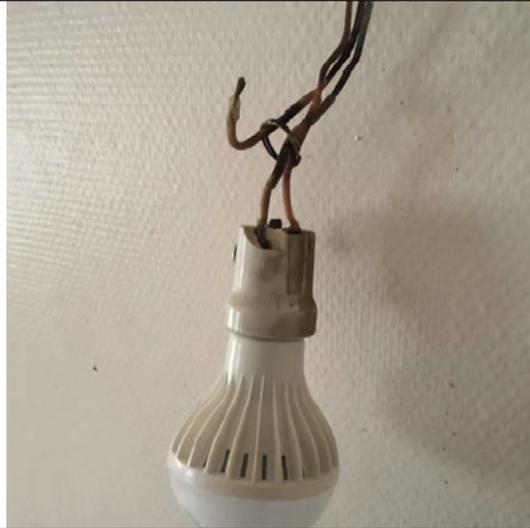
Point de contrôle N° B.8.3 a)

<u>Description :</u>	L'installation comporte au moins un MATERIEL ELECTRIQUE vétuste.
<u>Observation(s)</u>	Douille porcelaine
<u>Localisation :</u>	Cuisine (RDC)

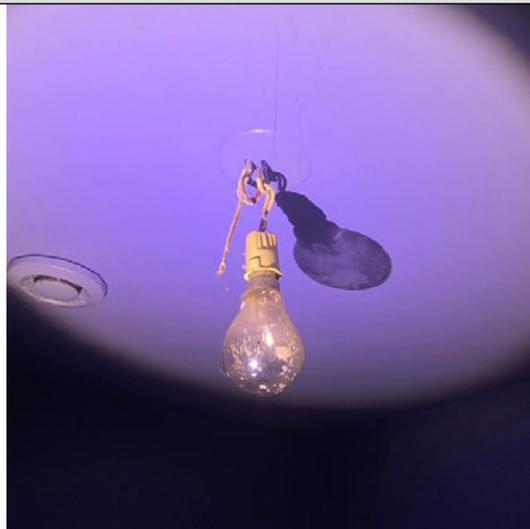
Point de contrôle N° B.8.3 a)

<u>Description :</u>	L'installation comporte au moins un MATERIEL ELECTRIQUE vétuste.
<u>Observation(s)</u>	Douille de chantier
<u>Localisation :</u>	WC (RDC)

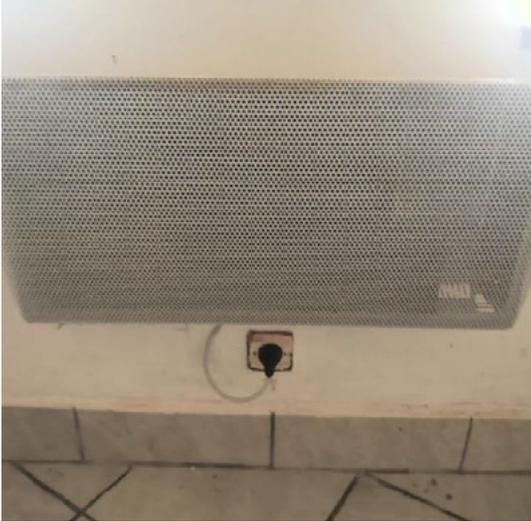
Point de contrôle N° B.8.3 b)

<u>Description :</u>	L'installation comporte au moins un MATERIEL ELECTRIQUE inadapté à l'usage.
<u>Observation(s)</u>	Radiateurs sur prise
<u>Localisation :</u>	Sur l'installation

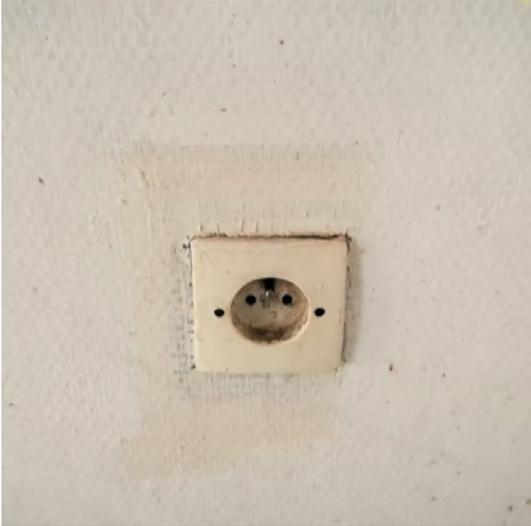
Point de contrôle N° B.8.3 b)

<u>Description :</u>	L'installation comporte au moins un MATERIEL ELECTRIQUE inadapté à l'usage.
<u>Observation(s)</u>	Prise 3 pôles sans terre dans cuisine
<u>Localisation :</u>	Cuisine

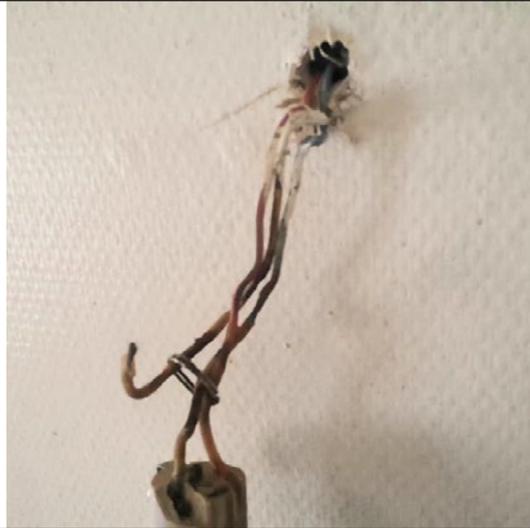
Point de contrôle N° B.8.3 e)

<u>Description :</u>	Au moins un CONDUCTEUR isolé n'est pas placé sur toute sa longueur dans un conduit, une goulotte, une plinthe ou une huisserie, en matière isolante ou métallique, jusqu'à sa pénétration dans le MATERIEL ELECTRIQUE qu'il alimente.
<u>Observation(s)</u>	
<u>Localisation :</u>	Sur l'installation
