### DOSSIER TECHNIQUE IMMOBILIER

Référence du dossier	25/IMO/0880
Date de repérage	19/11/2025

Adresse : **20 Rue César Sornin**

**Maison individuelle**

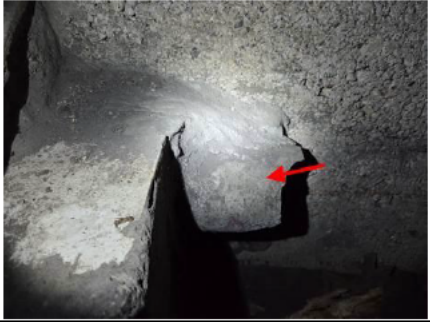
Localisation	Identifiant + Description	Conclusion (justification)	Etat de conservation** et préconisations*	Photo
Sous sol - Pièce 1	<b>Identifiant:</b> M001 <b>Description:</b> Conduit en fibres-ciment <b>Composant de la construction:</b> 6 - Conduits et accessoires intérieurs - Conduits de fluides (air, eau, vapeur, fumée, échappement, autres fluides) <b>Partie à sonder:</b> Conduit en fibres-ciment <b>Liste selon annexe 13-9 du CSP:</b> B <b>Localisation sur croquis:</b> M001	Présence d'amiante (Sur connaissance de l'opérateur)	Matériau dégradé (étendue ponctuelle) <b>Résultat AC1**</b> <b>Préconisation :</b> Il est recommandé de réaliser une action corrective de premier niveau.	
Sous sol - Pièce 3	<b>Identifiant:</b> M002 <b>Description:</b> Conduit en fibres-ciment <b>Composant de la construction:</b> 6 - Conduits et accessoires intérieurs - Conduits de fluides (air, eau, vapeur, fumée, échappement, autres fluides) <b>Partie à sonder:</b> Conduit en fibres-ciment <b>Liste selon annexe 13-9 du CSP:</b> B <b>Localisation sur croquis:</b> M002	Présence d'amiante (Sur connaissance de l'opérateur)	Matériau non dégradé <b>Résultat EP**</b> <b>Préconisation :</b> Il est recommandé de réaliser une évaluation périodique.

<p>Photo n° PhA001                  Localisation : Sous sol - Pièce 1                  Ouvrage : 6 - Conduits et accessoires intérieurs - Conduits de fluides (air, eau, vapeur, fumée, échappement, autres fluides)                  Partie d'ouvrage : Conduit en fibres-ciment                  Description : Conduit en fibres-ciment                  Localisation sur croquis : M001</p>

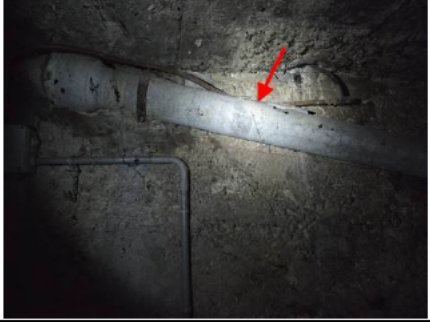
<p>Photo n° PhA002                  Localisation : Sous sol - Pièce 3                  Ouvrage : 6 - Conduits et accessoires intérieurs - Conduits de fluides (air, eau, vapeur, fumée, échappement, autres fluides)                  Partie d'ouvrage : Conduit en fibres-ciment                  Description : Conduit en fibres-ciment                  Localisation sur croquis : M002</p>

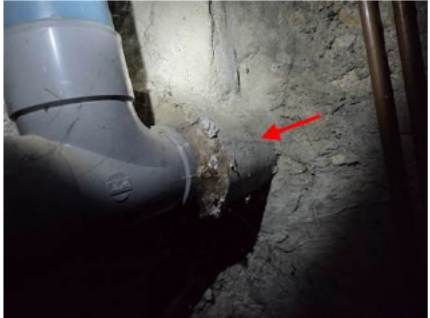
Localisation	Identifiant + Description	Conclusion (justification)	Etat de conservation** et préconisations*	Photo
	<p><b>Identifiant:</b> M003  <b>Description:</b> Conduit en fibres-ciment  <b>Composant de la construction:</b> 6 - Conduits et accessoires intérieurs - Conduits de fluides (air, eau, vapeur, fumée, échappement, autres fluides)  <b>Partie à sonder:</b> Conduit en fibres-ciment  <b>Liste selon annexe.13-9 du CSP:</b> B  <b>Localisation sur croquis:</b> M003</p>	Présence d'amiante (Sur connaissance de l'opérateur)	<p>Matériau non dégradé</p> <p><b>Résultat EP**</b></p> <p><b>Préconisation:</b> Il est recommandé de réaliser une évaluation périodique.</p>

<p>Photo n° PhA003                  Localisation : Sous sol - Pièce 3                  Ouvrage : 6 - Conduits et accessoires intérieurs - Conduits de fluides (air, eau, vapeur, fumée, échappement, autres fluides)                  Partie d'ouvrage : Conduit en fibres-ciment                  Description : Conduit en fibres-ciment                  Localisation sur croquis : M003</p>
