## Dossier de Diagnostics Techniques Immobiliers

Adresse du bien : 32 ROUTE DU BÉARN  
65700 LASCAZERES

Dossier n° [REDACTED]-23-10-10180

# Dossier Technique immobilier

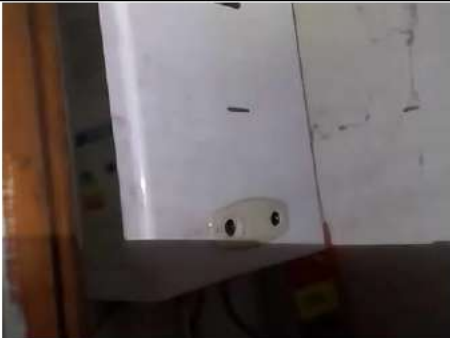
<p>Photo n° PhGaz001 Localisation : Rez de jardin - Rgt 1 Chauffe-eau ADDAX (Type : Raccordé)</p>
---	---

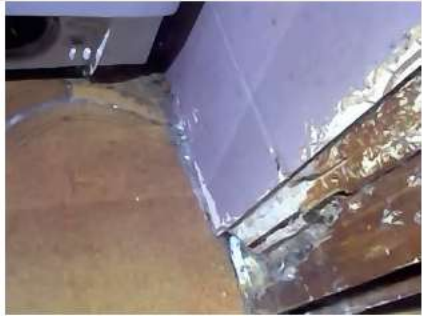
<p>Photo n° PhTer001 Localisation : Rez de jardin - Rgt 2 Ouvrage : Huisserie porte - A - Bois et Vernis Parasite : Présence d'indices d'infestation de termites Indices : altérations dans le bois, bois d'apparence feuilleté, présence de cordonnets</p>

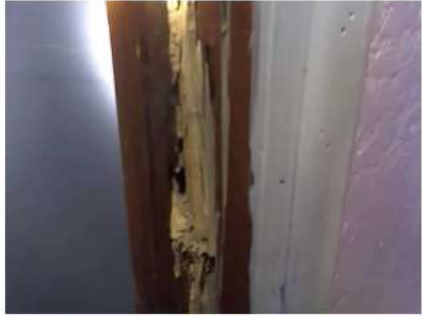
<p>Photo n° PhTer002 Localisation : Rez de jardin - Rgt 3 Ouvrage : Porte - A - Bois &gt;1949 et Vernis Parasite : Présence d'indices d'infestation de termites Indices : altérations dans le bois, bois d'apparence feuilleté, présence de cordonnets</p>

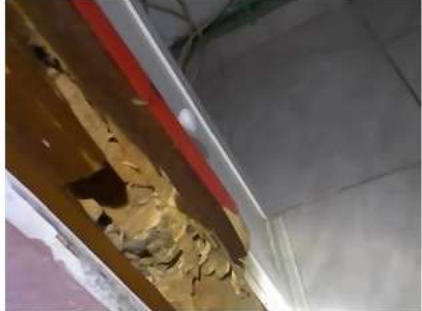
<p>Photo n° PhTer003 Localisation : Rez de jardin - Wc Ouvrage : Porte - A - Bois &gt;1949 et Vernis Parasite : Présence d'indices d'infestation de termites Indices : altérations dans le bois, bois d'apparence feuilleté, présence de cordonnets</p>
