## Résumé de l'expertise n° 20240425 - 4 RUE FLORENT

Adresse :..... **4 A RUE FLORENT**

Commune :..... **69008 LYON 08**

**Bat. A; Etage 2; Porte Droite, Lot numéro Non communiqué**

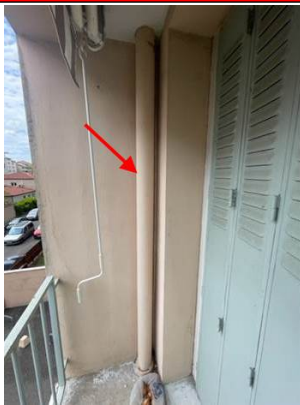
| Localisation | Identifiant + Description | Conclusion (justification) | Etat de conservation** et préconisations* | Photo |
|---|---|---|---|---|
| Balcon | Identifiant: M001<br>Description: Conduits<br>Liste selon annexe.13-9 du CSP: B | Présence d'amiante<br>(Sur décision de l'opérateur) | Matériau non dégradé<br><br><b>Résultat</b> EP**<br><br><b>Préconisation</b> : Il est recommandé de réaliser une évaluation périodique. | |

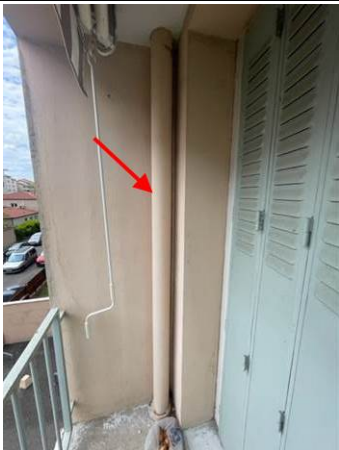
| | <p>Photo n° PhA001<br/>Localisation : Balcon<br/>Ouvrage : Conduits de fluides (air, eau, autres fluides)<br/>Partie d'ouvrage : Conduits<br/>Description : Conduits<br/>Localisation sur croquis : M001</p> |

Il convient donc de veiller au maintien du bon état de conservation des matériaux et produits contenant de l'amiante afin de remédier au plus tôt aux situations d'usure anormale ou de dégradation.

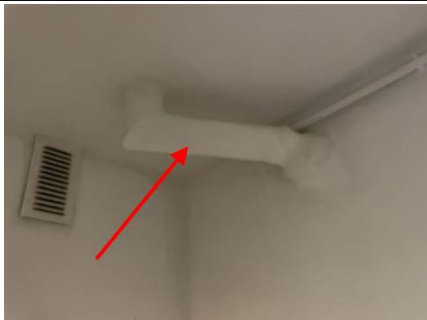
| Localisation | Identifiant + Description | Conclusion (justification) | Etat de conservation** et préconisations* | Photo |
|---|---|---|---|---|
| Wc | Identifiant: M002<br>Description: Conduits<br>Liste selon annexe.13-9 du CSP: B | Présence d'amiante<br>(Sur décision de l'opérateur) | Matériau non dégradé<br><br><b>Résultat</b> EP**<br><br><b>Préconisation</b> : Il est recommandé de réaliser une évaluation périodique. | |

| | <p>Photo n° PhA002<br/>Localisation : Wc<br/>Ouvrage : Conduits de fluides (air, eau, autres fluides)<br/>Partie d'ouvrage : Conduits<br/>Description : Conduits<br/>Localisation sur croquis : M002</p> |

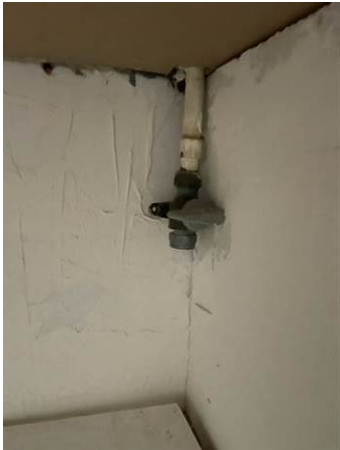
| | Photo n° PhGaz001<br>Localisation : Cuisine<br>Robinet en attente (Type : ) |

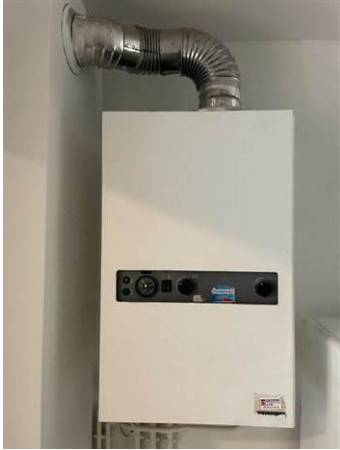
| | Photo n° PhGaz002<br>Localisation : Cuisine<br>Chaudière FRISQUET (Type : Raccordé) |
