# BM EXPERTISES

## Résumé de l'expertise n° CF254847MBD

Adresse : ..... **27 RUE SALA**

Commune : ..... **69002 LYON 02**

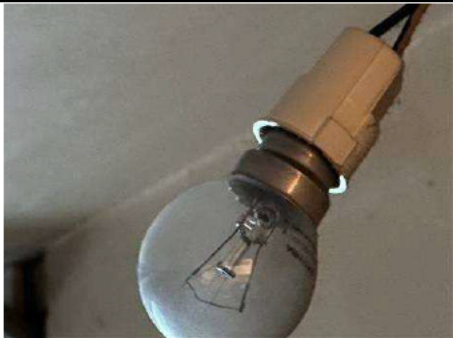
| | <p>Photo PhEle001<br/>Libellé de l'anomalie : B8.3 b L'installation comporte au moins un matériel électrique inadapté à l'usage.<br/>Remarques : Présence de matériel électrique inadapté à l'usage ; Faire intervenir un électricien qualifié afin de remplacer les matériels inadaptés par du matériel autorisé</p> |

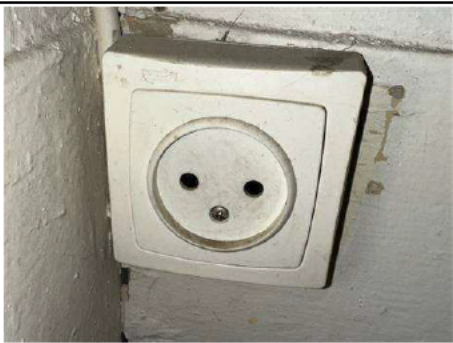
| | <p>Photo PhEle002<br/>Libellé du point de contrôle : B3.3.6 a1 Au moins un socle de prise de courant ne comporte pas de broche de terre.</p> |

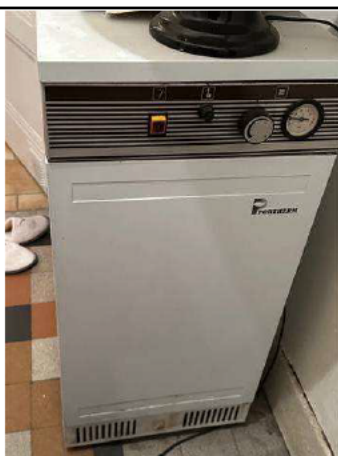
Photo n° PhGaz001  
Localisation : Cellier  
Chaudière PORTHERM (Type : Raccordé)
