DIAGNOSTICS IMMOBILIERS

## Résumé de l'expertise n° 11-25981W

## Rapport de mission de repérage des matériaux et produits contenant de l'amiante pour l'établissement du constat établi à l'occasion de la vente d'un immeuble bâti (listes A et B de l'annexe 13-9 du Code de la Santé publique)

Numéro de dossier : 11-25981W  
Date du repérage : 19/11/2025

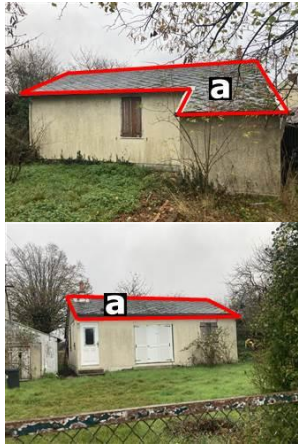
| Localisation | Identifiant + Description | Conclusion (justification) | Etat de conservation** et préconisations* | Photo |
|---|---|---|---|---|
| Extérieur - Couverture maison | Identifiant: M002<br>Description: Ardoises composites en fibro-ciment<br>Liste selon annexe.13-9 du CSP: B | Présence d'amiante (sur jugement de l'opérateur) | Matériau non dégradé<br><br><b>Résultat</b> EP**<br><br><b>Préconisation</b> : Il est recommandé de réaliser une évaluation périodique. | |

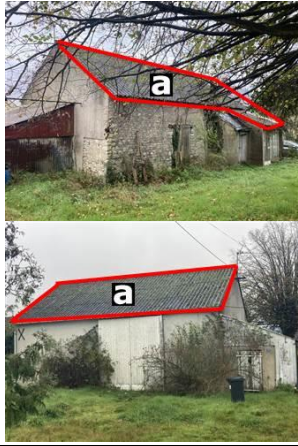
| Localisation | Identifiant + Description | Conclusion (justification) | Etat de conservation** et préconisations* | Photo |
|---|---|---|---|---|
| Dépendances - Grange 1 et Verrière | Identifiant: M001<br>Description: Plaques ondulées fibro-ciment<br>Liste selon annexe.13-9 du CSP: B | Présence d'amiante (sur jugement de l'opérateur) | Matériau non dégradé<br><br><b>Résultat</b> EP**<br><br><b>Préconisation</b> : Il est recommandé de réaliser une évaluation périodique. | |

**Dossier n° 11-25981W**  
**Date de l'évaluation : 19/11/2025**  
**Bâtiment / local ou zone homogène : Dépendances - Grange 1 et Verrière**  
**Identifiant Matériau : M001**  
**Matériau : Plaques ondulées fibro-ciment**  
**Résultat EP : Il est recommandé de réaliser une évaluation périodique.**

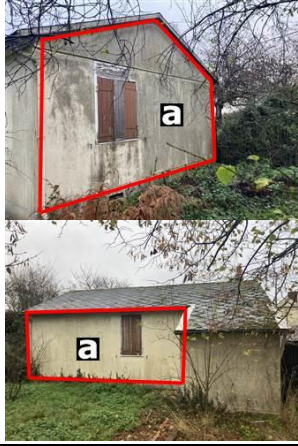
| Localisation | Identifiant + Description | Conclusion (justification) | Etat de conservation** et préconisations* | Photo |
|---|---|---|---|---|
| Parties extérieures (Façades) | Identifiant: M003<br>Description: Panneaux fibro-ciment collés ou vissés<br>Liste selon annexe.13-9 du CSP: B | Présence d'amiante (sur jugement de l'opérateur) | Matériau non dégradé<br><br><b>Résultat</b> EP**<br><br><b>Préconisation</b> : Il est recommandé de réaliser une évaluation périodique. | |

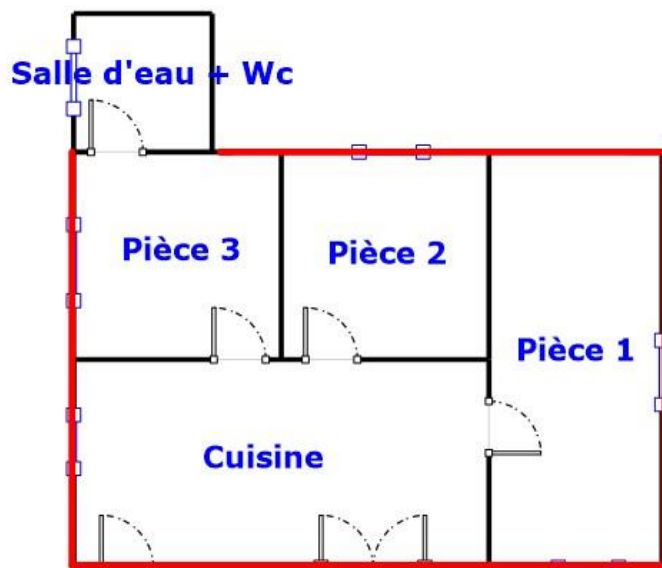
----- Rez de chaussée -----

— **M003 - Panneaux fibro-ciment collés ou vissés**  
**Présence d'amiante**  
**EP**

**a** M001 - Plaques ondulées fibro-ciment  
Présence d'amiante  
EP

**a** M002 - Ardoises composites en fibro-ciment  
Présence d'amiante  
EP

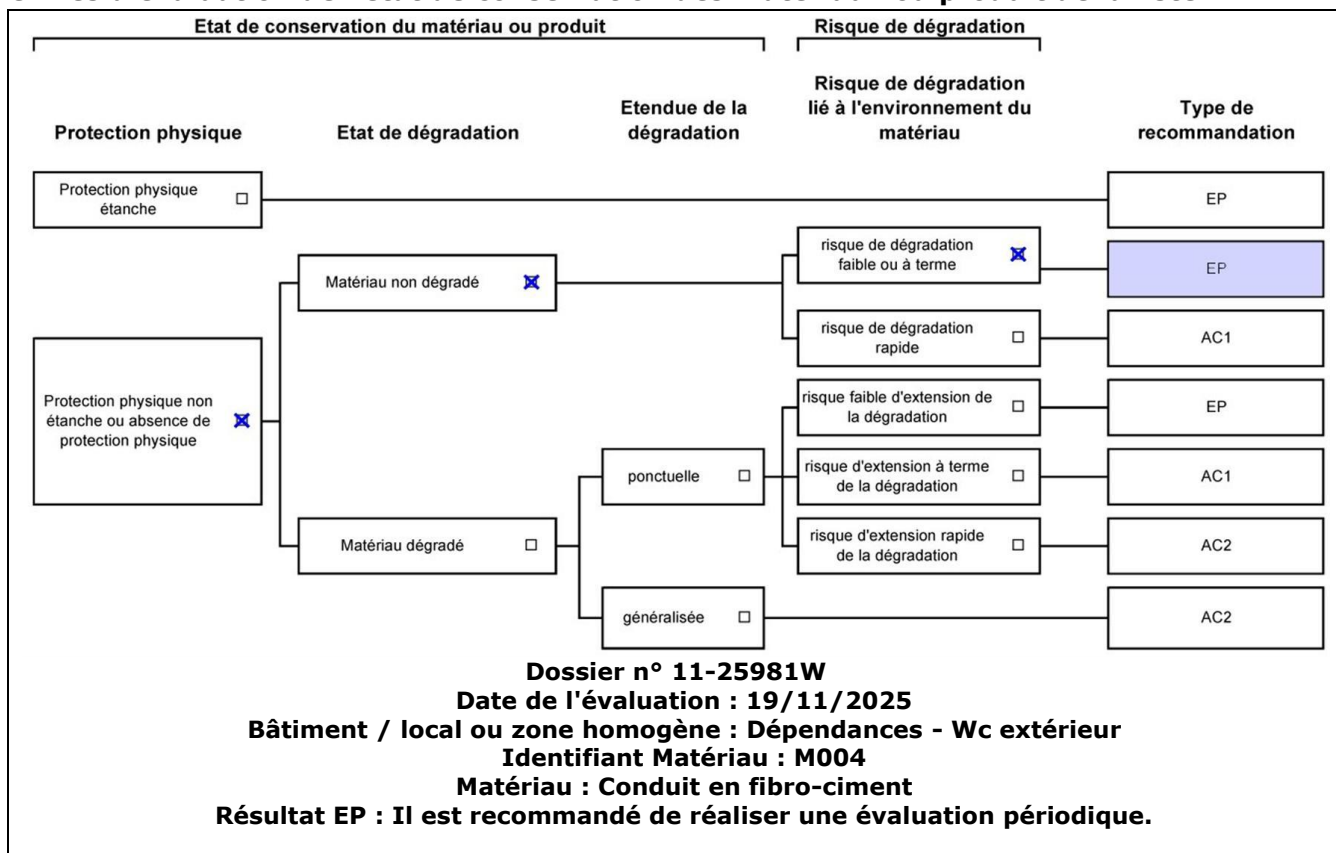
## Grilles d'évaluation de l'état de conservation des matériaux ou produit de la liste B

| Etat de conservation du matériau ou produit | | | Risque de dégradation | |
|---|---|---|---|---|
| Protection physique non étanche ou absence de protection physique <input checked="" type="checkbox"/> | Matériau non dégradé <input checked="" type="checkbox"/> | | risque de dégradation faible ou à terme <input checked="" type="checkbox"/> | EP |

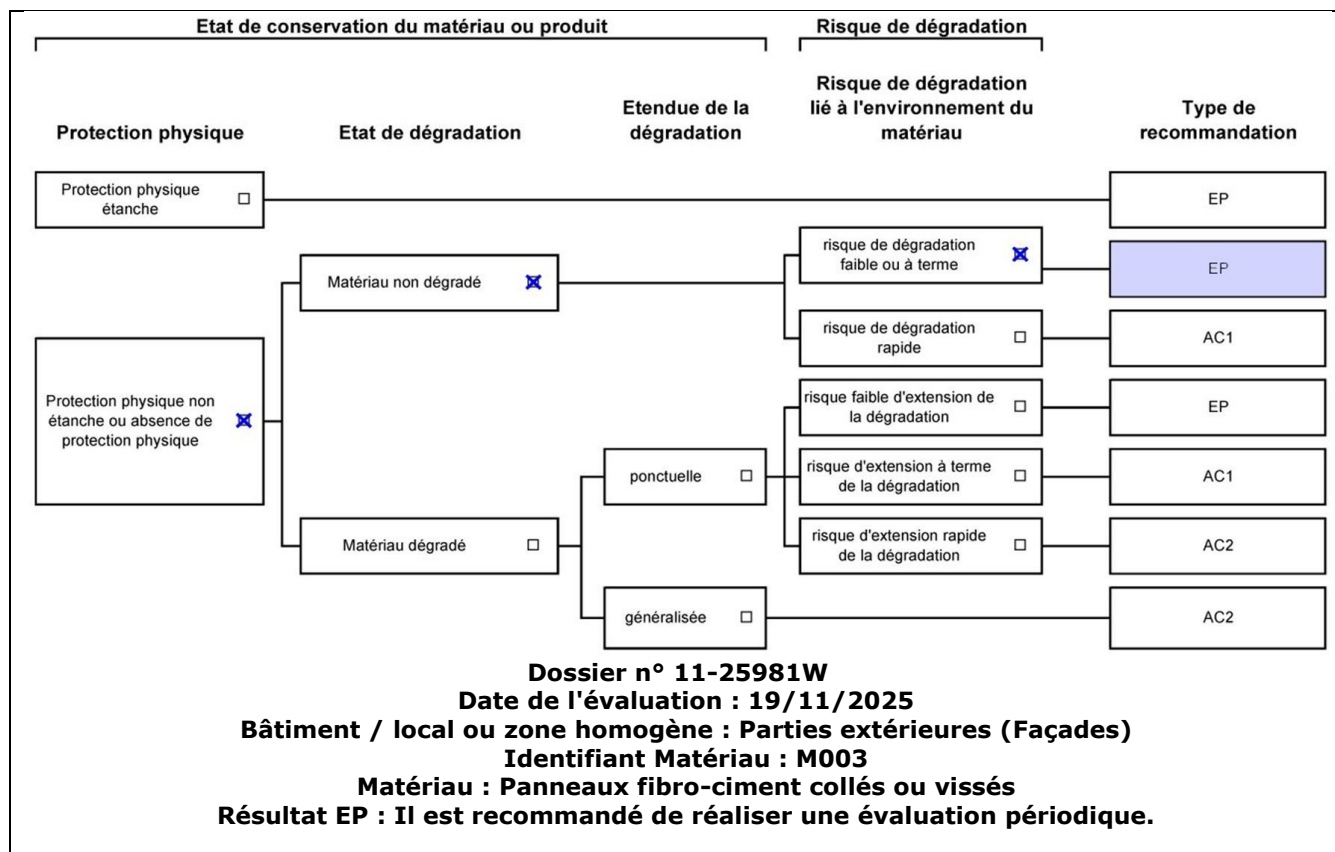
| Etat de conservation du matériau ou produit | | | Risque de dégradation | |
|---|---|---|---|---|
| Protection physique non étanche ou absence de protection physique <input checked="" type="checkbox"/> | Matériau non dégradé <input checked="" type="checkbox"/> | | risque de dégradation faible ou à terme <input checked="" type="checkbox"/> | EP |
