Rapport de mission de repérage des matériaux et produits contenant de l'amiante pour l'établissement du constat établi à l'occasion de la vente d'un immeuble bâti (listes A et B de l'annexe 13-9 du Code de la Santé publique)

Numéro de dossier : EOS FRANCE 230962
Date du repérage : 27/11/2023

Adresse	Rue : 7 Rue des Tilleuls Bât., escalier, niveau, appartement n°, lot n°: Ce bien ne fait pas partie d'une copropriété Code postal, ville : . 18200 ST AMAND MONTROND (France) Section cadastrale BC, Parcelle(s) n° 52
Périmètre de repérage : Pavillon sur sous-sol et abri de jardin.
Type de logement :
Fonction principale du bâtiment : Habitation (maison individuelle)
Date de construction : 1973

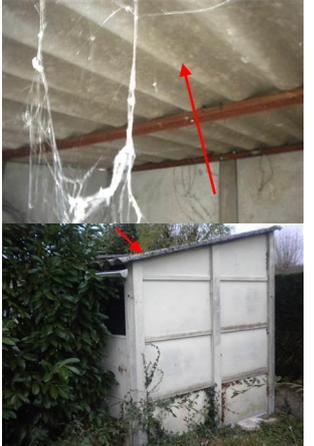
Localisation	Identifiant + Description	Conclusion (justification)	Etat de conservation** et préconisations*	Photo
Jardin - Abri de Jardin	Identifiant: M001 Description: Plaques (fibres-ciment) Liste selon annexe.13-9 du CSP: B	Présence d'amiante (sur jugement de l'opérateur)	Matériau non dégradé Résultat EP** Préconisation : Il est recommandé de réaliser une évaluation périodique.

Dossier n° EOS FRANCE 230962
Date de l'évaluation : 27/11/2023
Bâtiment / local ou zone homogène : Jardin - Abri de Jardin
Identifiant Matériau : M001
Matériau : Plaques (fibres-ciment)
Résultat EP : Il est recommandé de réaliser une évaluation périodique.

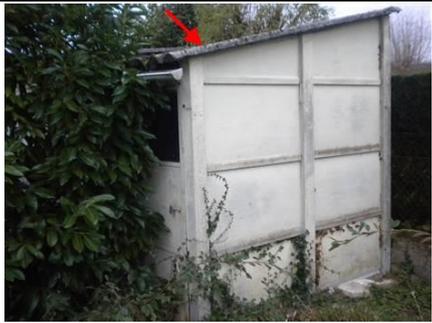
<p>Photo n° PhA001 Localisation : Jardin - Abri de Jardin Ouvrage : Toitures Partie d'ouvrage : Plaques (fibres-ciment) Description : Plaques (fibres-ciment) Localisation sur croquis : M001</p>

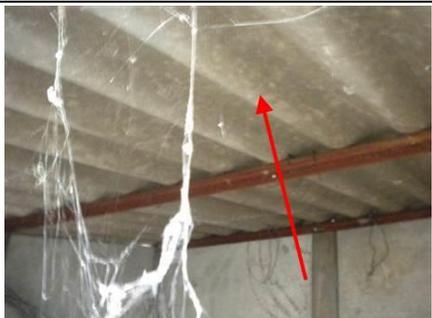
<p>Photo n° PhA001 Localisation : Jardin - Abri de Jardin Ouvrage : Toitures Partie d'ouvrage : Plaques (fibres-ciment) Description : Plaques (fibres-ciment) Localisation sur croquis : M001</p>
