DOSSIER DE DIAGNOSTICS TECHNIQUES

Réf dossier n° PM13042303

Type de bien : **Appartement T/2**

**19 RUE SAINT CLAR
APPARTEMENT 1ER ETAGE PORTE FACE
24100 BERGERAC**

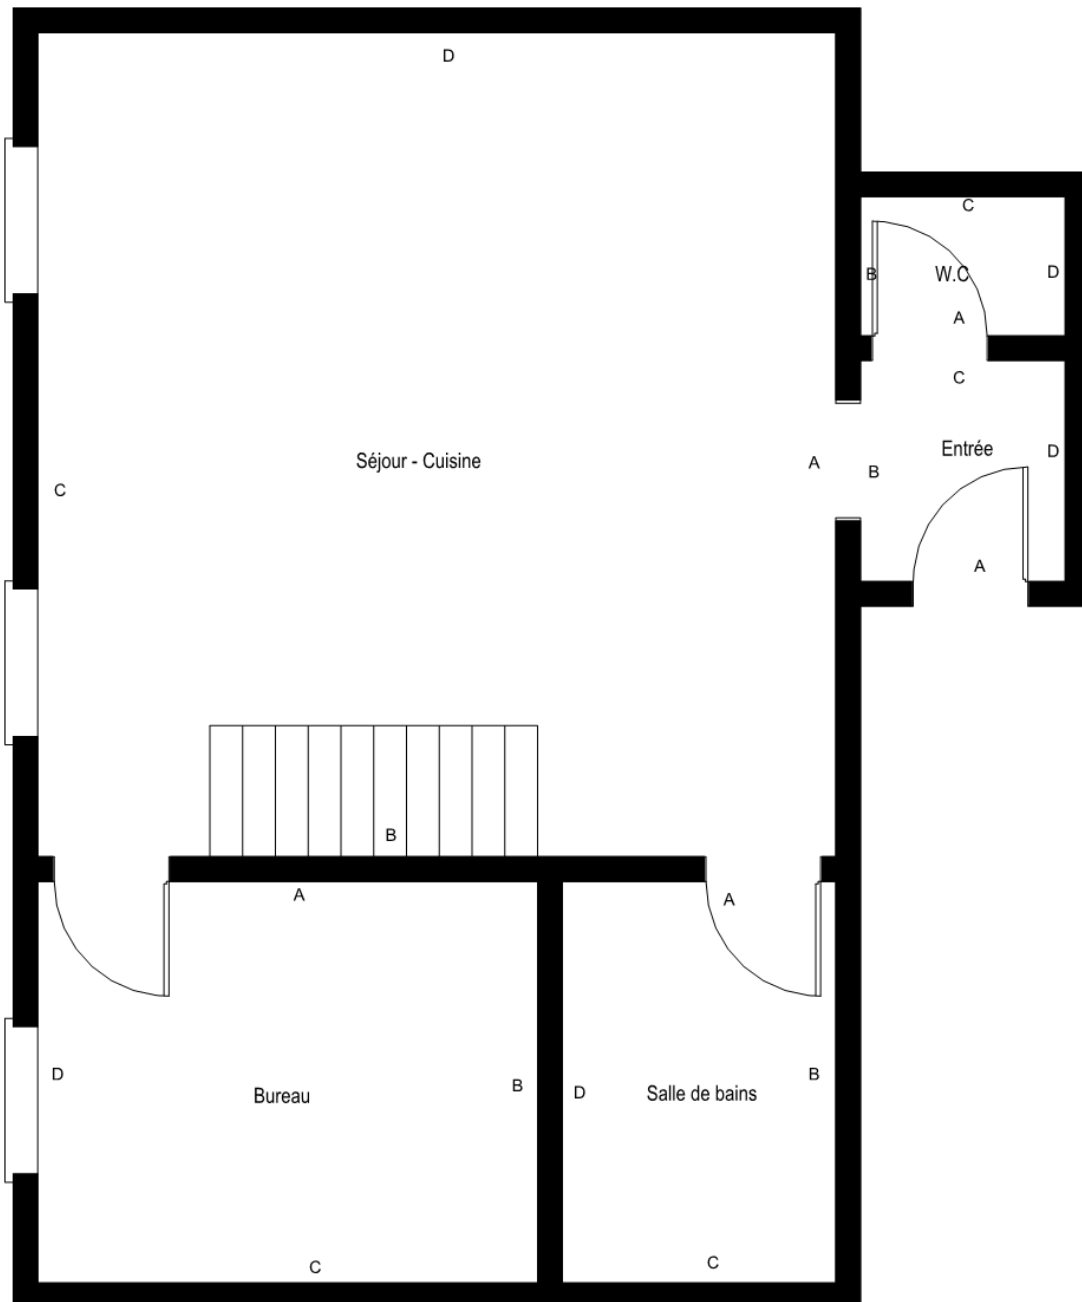
CROQUIS DE SITUATION		Référence	Opérateur	Niveau	1er étage	1/2
Propriétaire	CREDIT IMMOBILIER DE FRANCE	PM13042303	MR MINARD PHILIPPE	Adresse		
		19 RUE SAINT CLAR APPARTEMENT 1ER ETAGE PORTE FACE 24100 BERGERAC

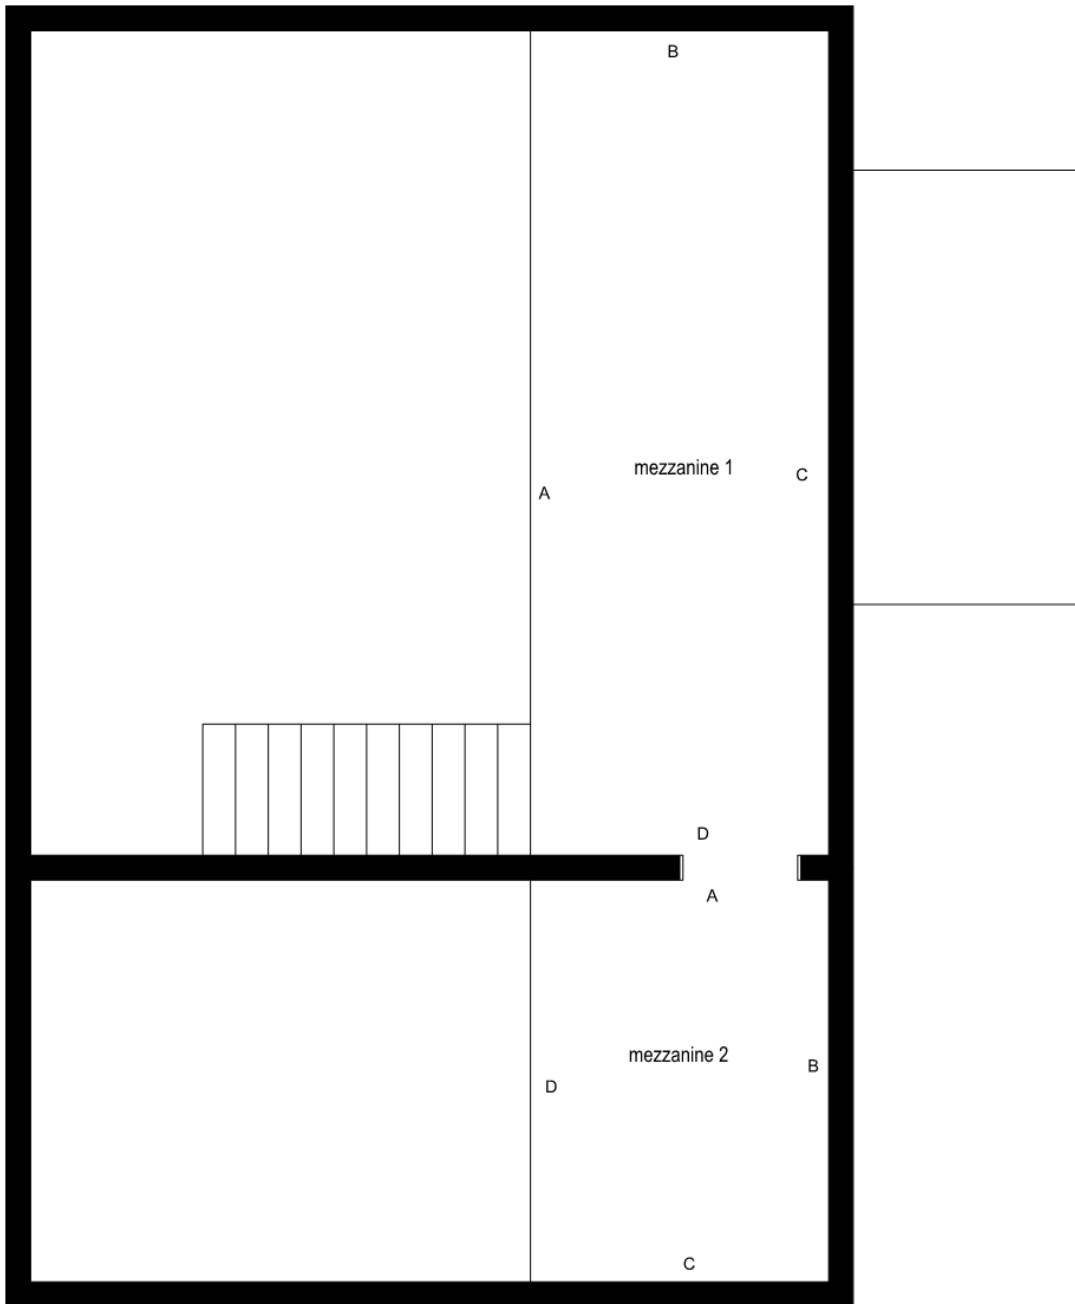
CROQUIS DE SITUATION		Référence	Opérateur	Niveau	Entresol	2/2
Propriétaire	CREDIT IMMOBILIER DE FRANCE	PM13042303	MR MINARD PHILIPPE		Adresse

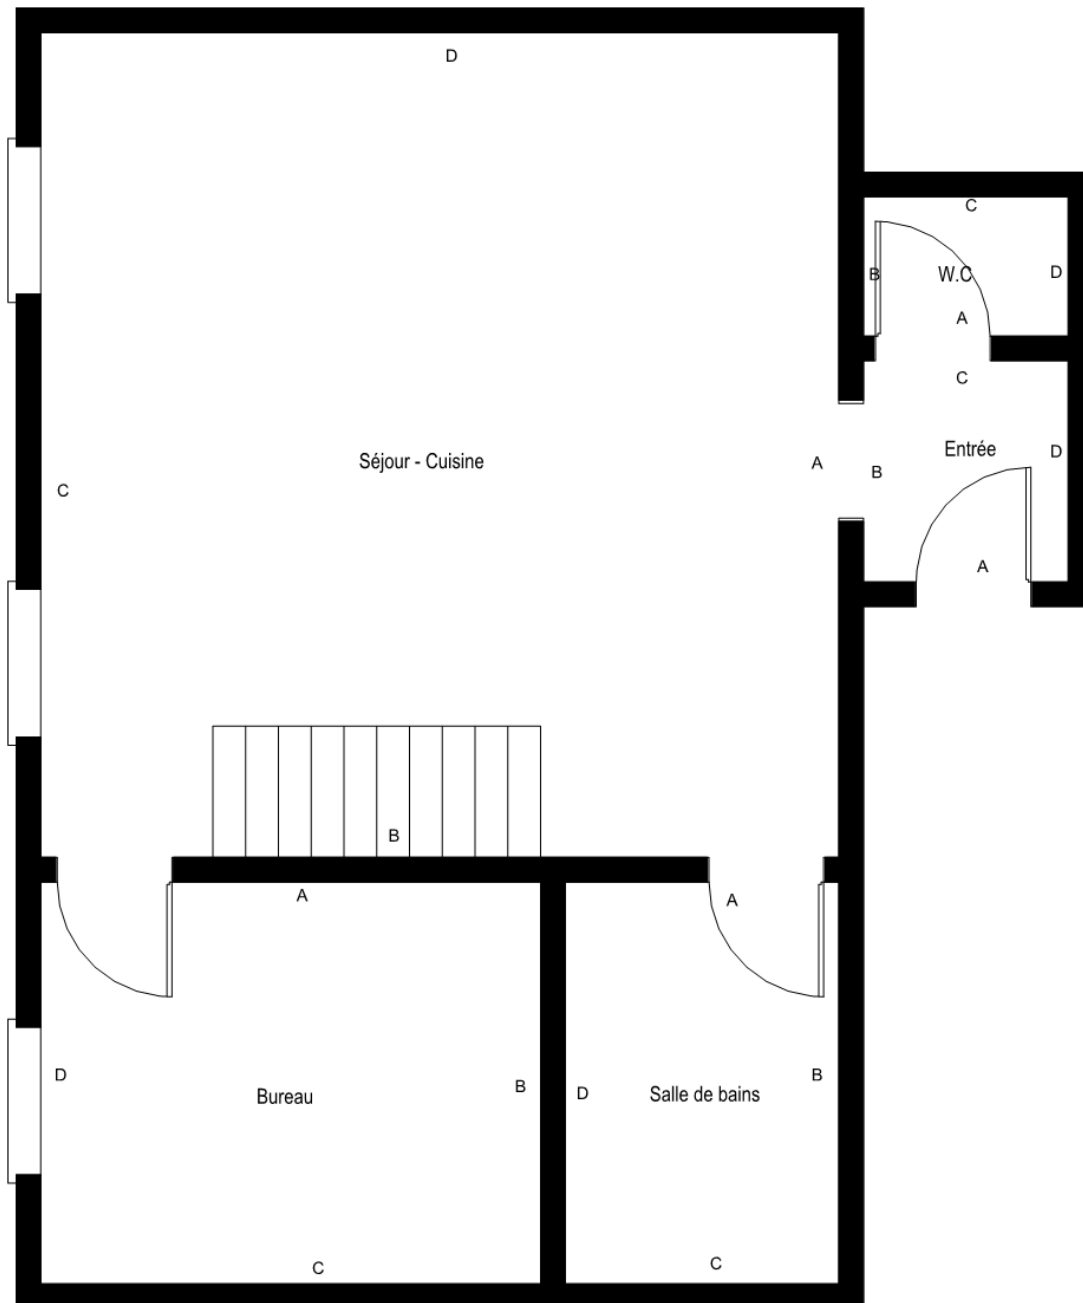
PLANCHE DE REPERAGE		Référence	Opérateur	Niveau	1er étage	1/2
Propriétaire	CREDIT IMMOBILIER DE FRANCE	PM13042303	MR MINARD PHILIPPE		Adresse

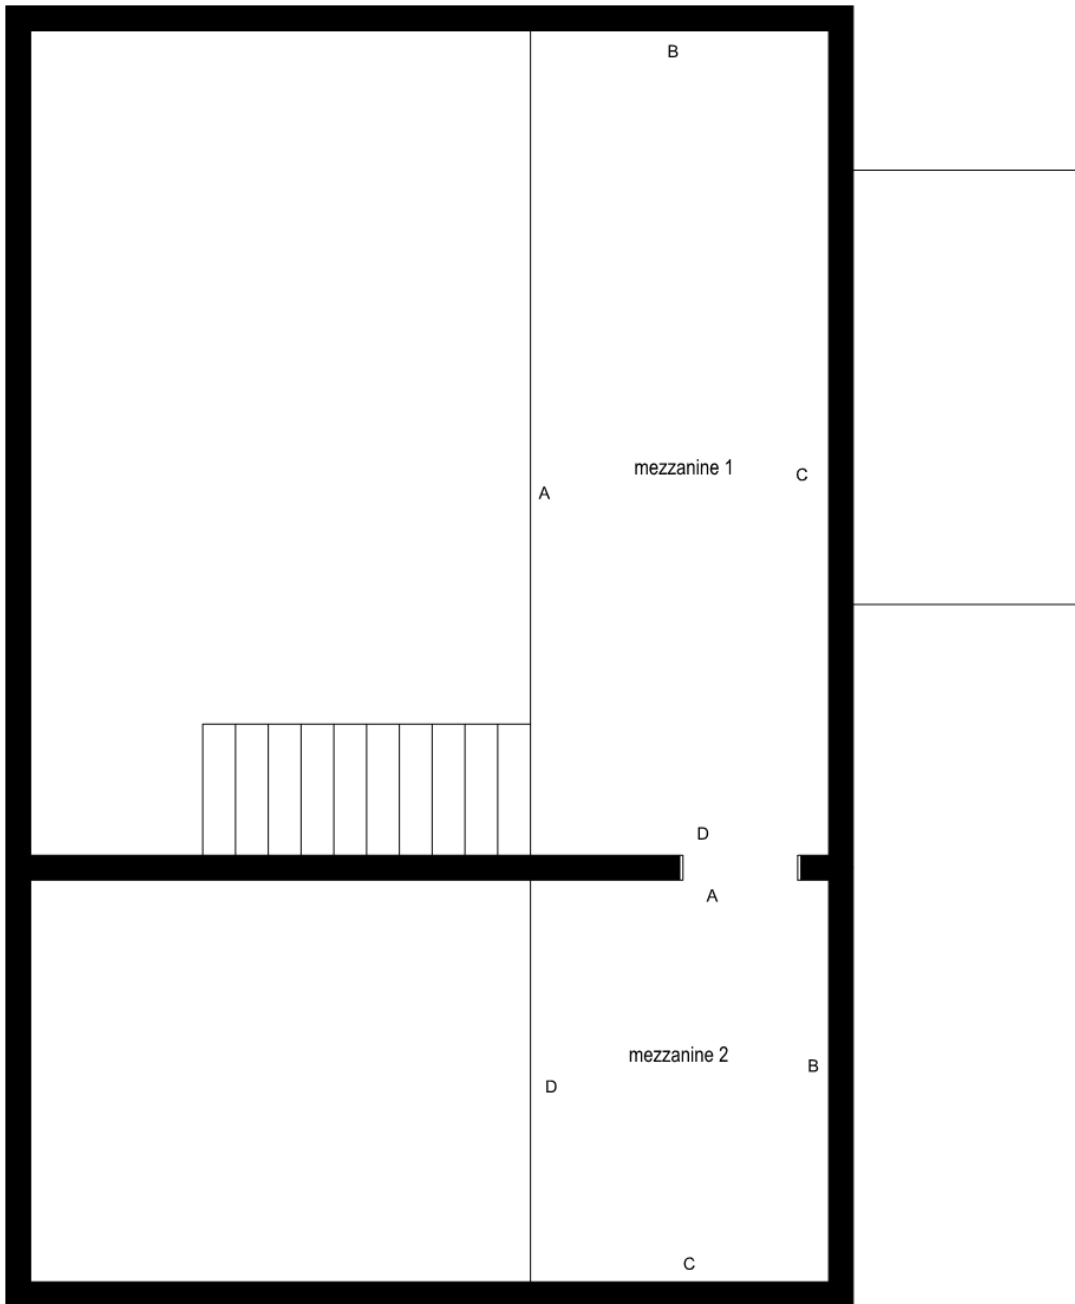
PLANCHE DE REPERAGE		Référence	Opérateur	Niveau	Entresol	2/2
Propriétaire	CREDIT IMMOBILIER DE FRANCE	PM13042303	MR MINARD PHILIPPE		Adresse	
		19 RUE SAINT CLAR APPARTEMENT 1ER ETAGE PORTE FACE 24100 BERGERAC

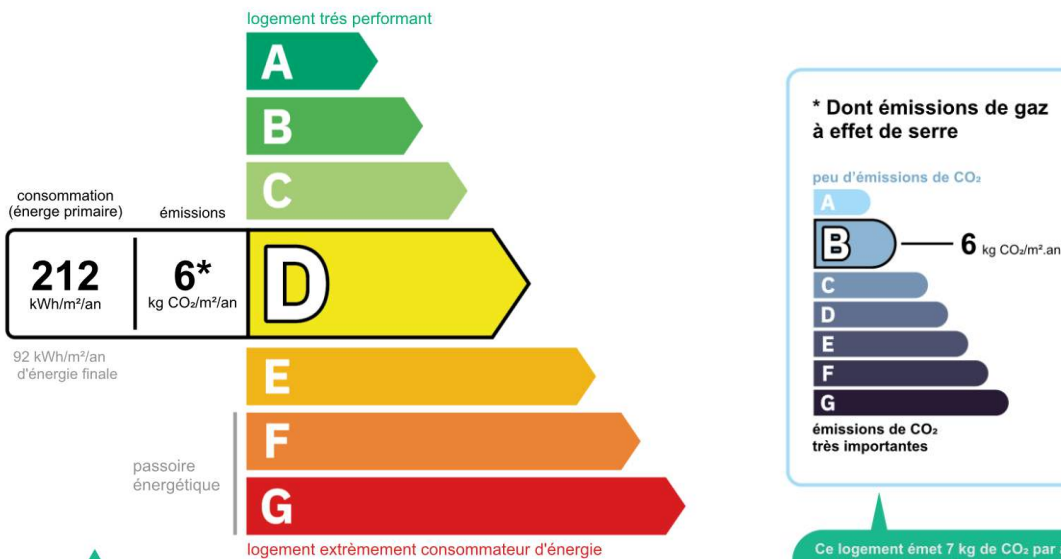
Performance énergétique

Le niveau de consommation énergétique dépend de l'isolation du logement et de la performance des équipements. Pour l'améliorer, voir pages 5 à 6

Ce logement émet 7 kg de CO₂ par an, soit l'équivalent de 61 km parcourus en voiture. Le niveau d'émissions dépend principalement des types d'énergies utilisées (bois, électricité, gaz, fioul, etc.)
