DOSSIER DE DIAGNOSTICS TECHNIQUES

Réf dossier n° PM13042308

**19 RUE SAINT CLAR
APARTEMENT 1ER ETAGE - DROIT
24100 BERGERAC**

CONSTAT DE RISQUE D'EXPOSITION AU PLOMB (CREP) AVANT VENTE

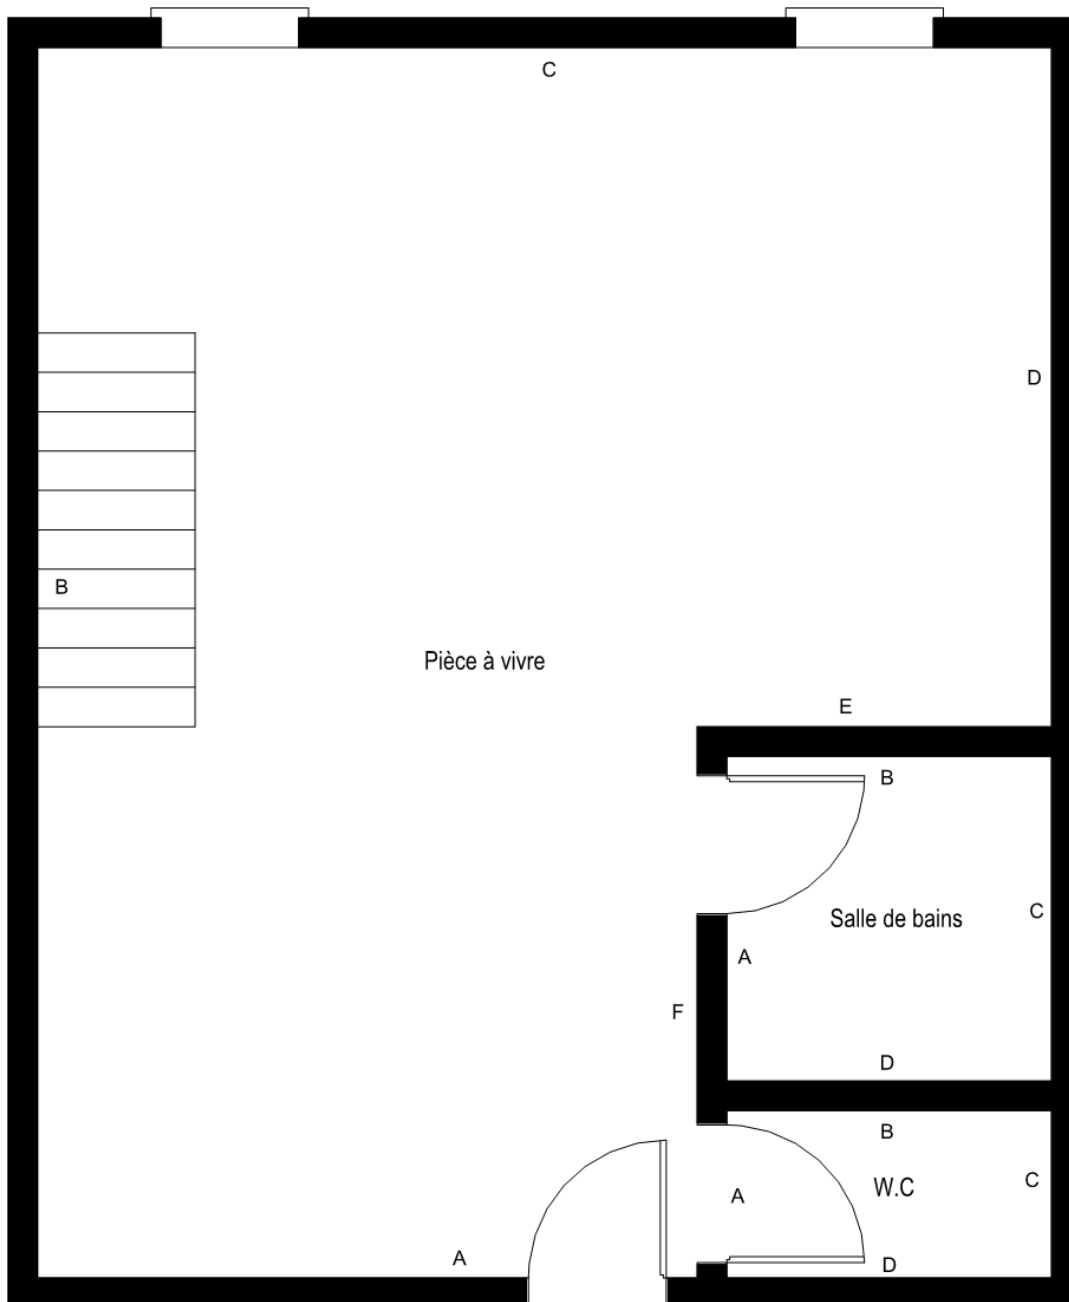
CROQUIS DE SITUATION		Référence	Opérateur	Niveau	1er étage	1/2
Propriétaire	CREDIT IMMOBILIER DE FRANCE	PM13042308	MR MINARD PHILIPPE	Adresse		
		19 RUE SAINT CLAR APPARTEMENT 1ER ETAGE - DROIT 24100 BERGERAC

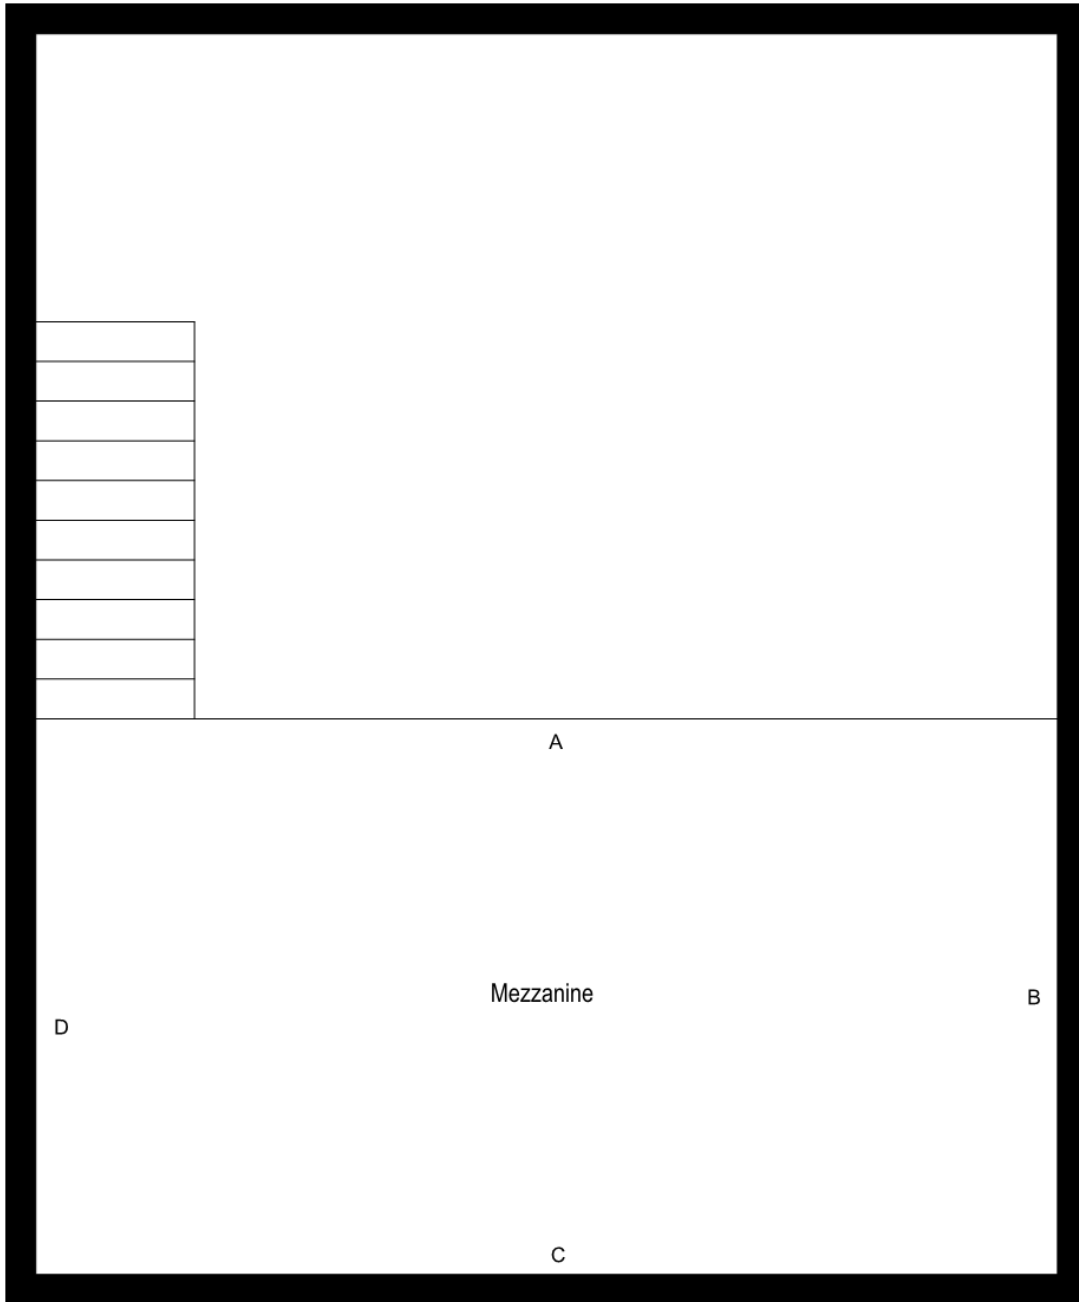
CROQUIS DE SITUATION		Référence	Opérateur	Niveau	Entresol	2/2
Propriétaire	CREDIT IMMOBILIER DE FRANCE	PM13042308	MR MINARD PHILIPPE		Adresse	
			19 RUE SAINT CLAR APPARTEMENT 1ER ETAGE - DROIT 24100 BERGERAC

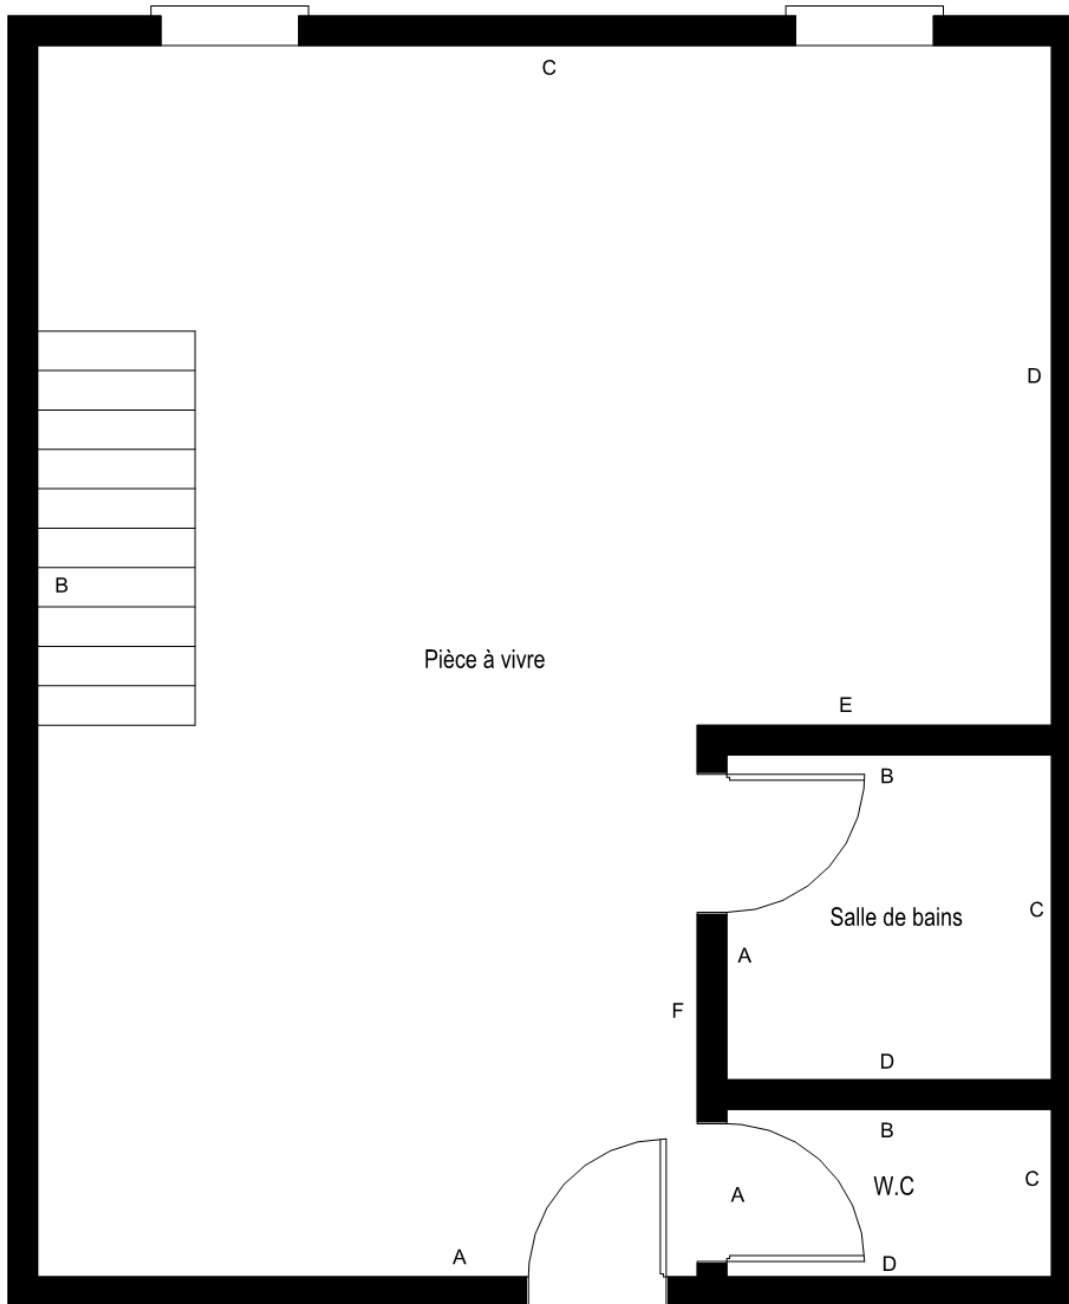
PLANCHE DE REPERAGE		Référence	Opérateur	Niveau	1er étage	1/2
Propriétaire	CREDIT IMMOBILIER DE FRANCE				Adresse	
		PM13042308	MR MINARD PHILIPPE		19 RUE SAINT CLAR APPARTEMENT 1ER ETAGE - DROIT 24100 BERGERAC

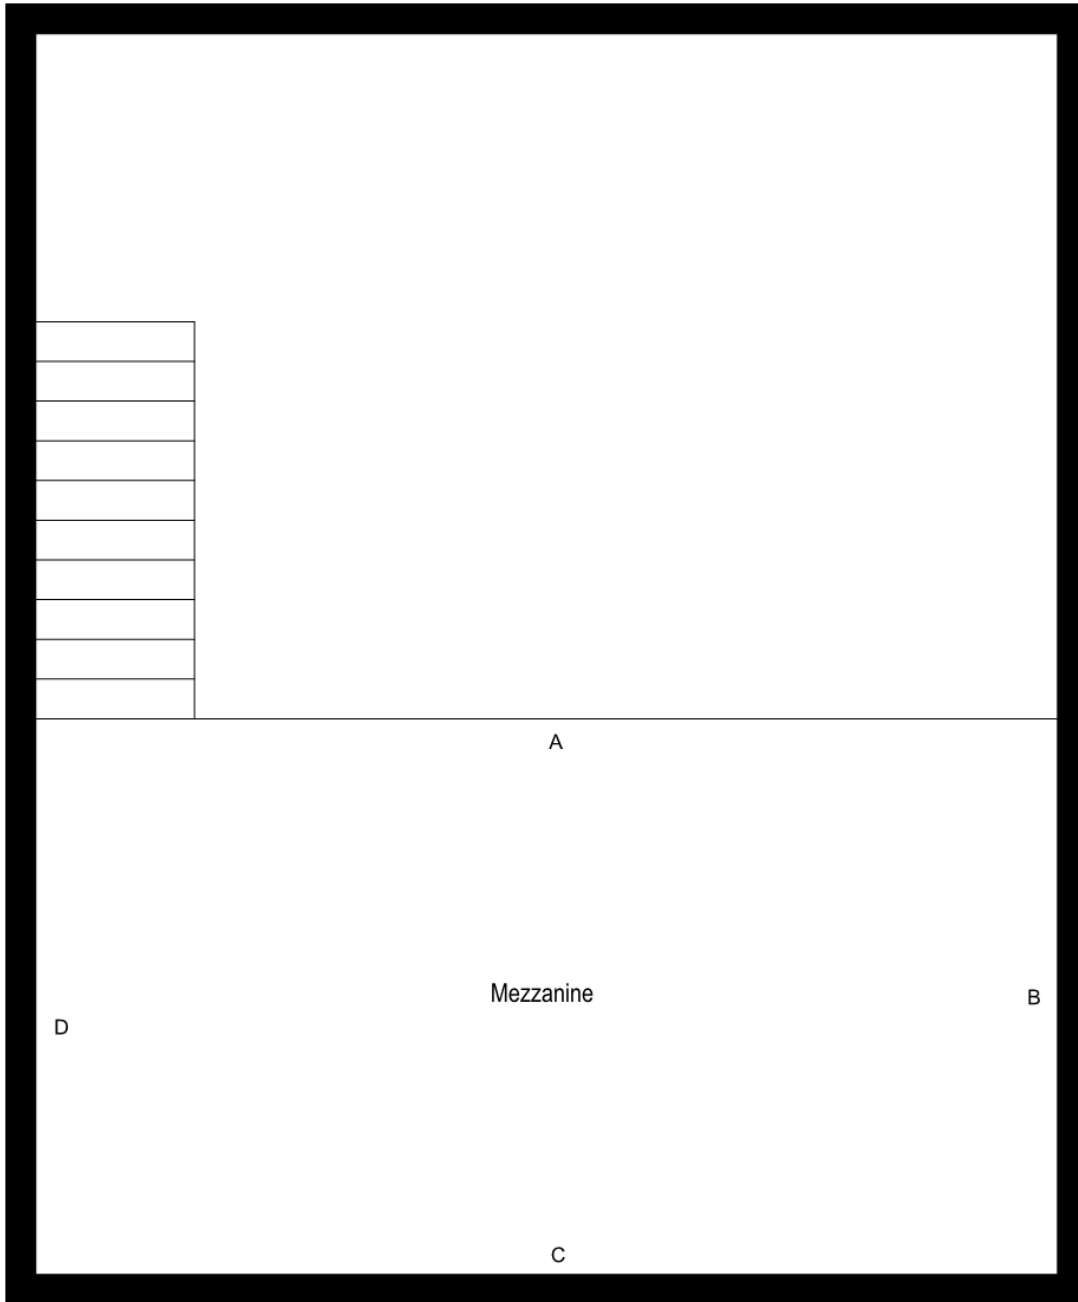
PLANCHE DE REPERAGE		Référence	Opérateur	Niveau	Entresol	2/2
Propriétaire	CREDIT IMMOBILIER DE FRANCE	PM13042308	MR MINARD PHILIPPE		Adresse	
			19 RUE SAINT CLAR APPARTEMENT 1ER ETAGE - DROIT 24100 BERGERAC

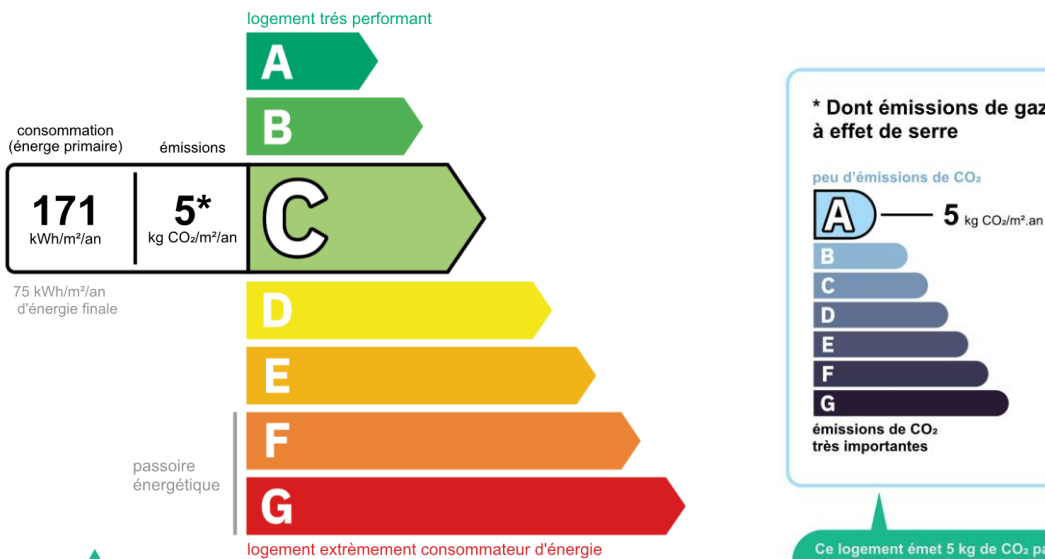
Performance énergétique

Le niveau de consommation énergétique dépend de l'isolation du logement et de la performance des équipements. Pour l'améliorer, voir pages 5 à 6

Ce logement émet 5 kg de CO₂ par an, soit l'équivalent de 48 km parcourus en voiture. Le niveau d'émissions dépend principalement des types d'énergies utilisées (bois, électricité, gaz, fioul, etc.)
