DOSSIER DE DIAGNOSTICS TECHNIQUES

Réf dossier n° PM13042306

Type de bien : **Appartement T/2**

**19 RUE SAINT CLAR
APPARTEMENT 2EME ETAGE FACE
24100 BERGERAC**

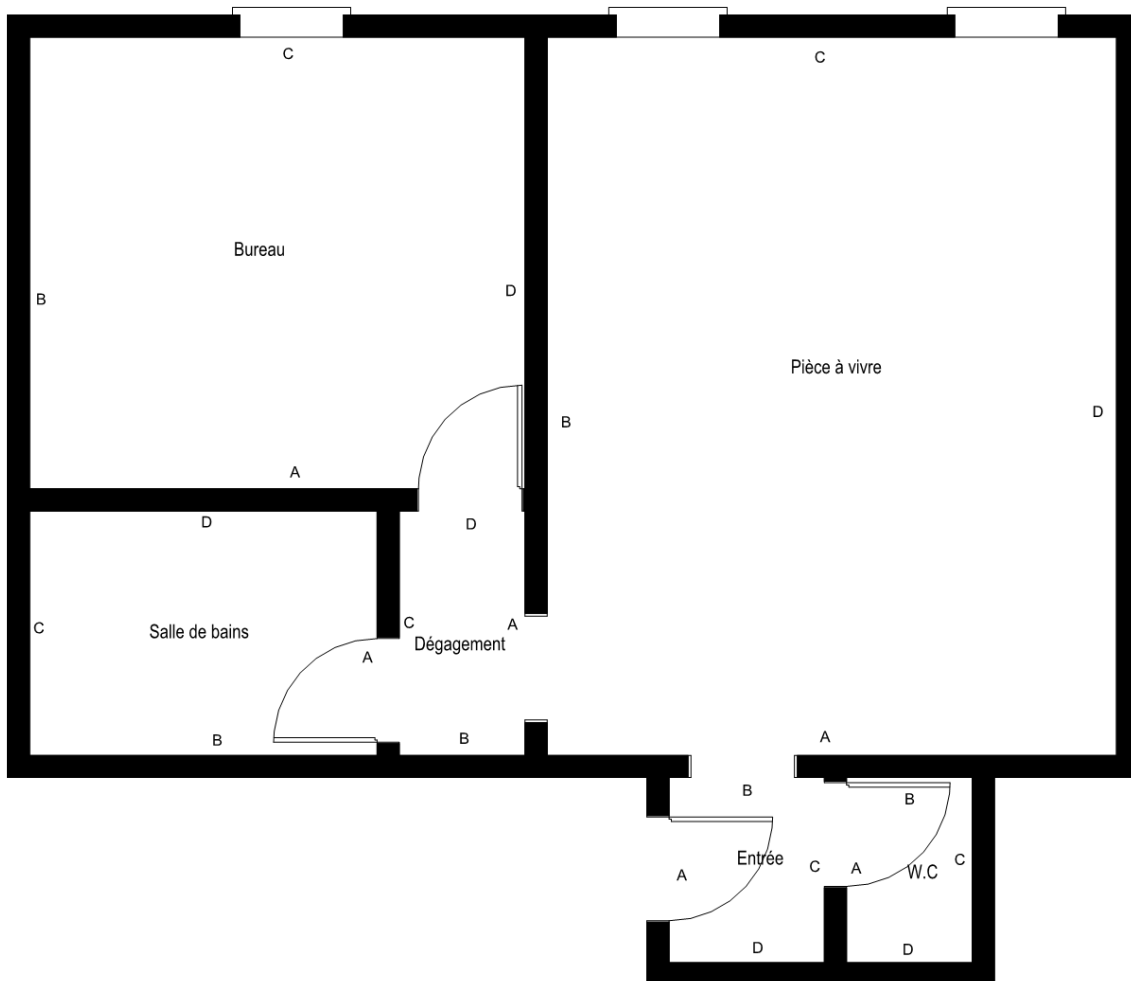
ANNEXE 1 - CROQUIS DE SITUATION

CROQUIS DE SITUATION		Référence	Opérateur	Niveau	2e étage	1/1
Propriétaire	CREDIT IMMOBILIER DE FRANCE	PM13042306	MR MINARD PHILIPPE		Adresse	
		19 RUE SAINT CLAR APPARTEMENT 2EME ETAGE FACE 24100 BERGERAC

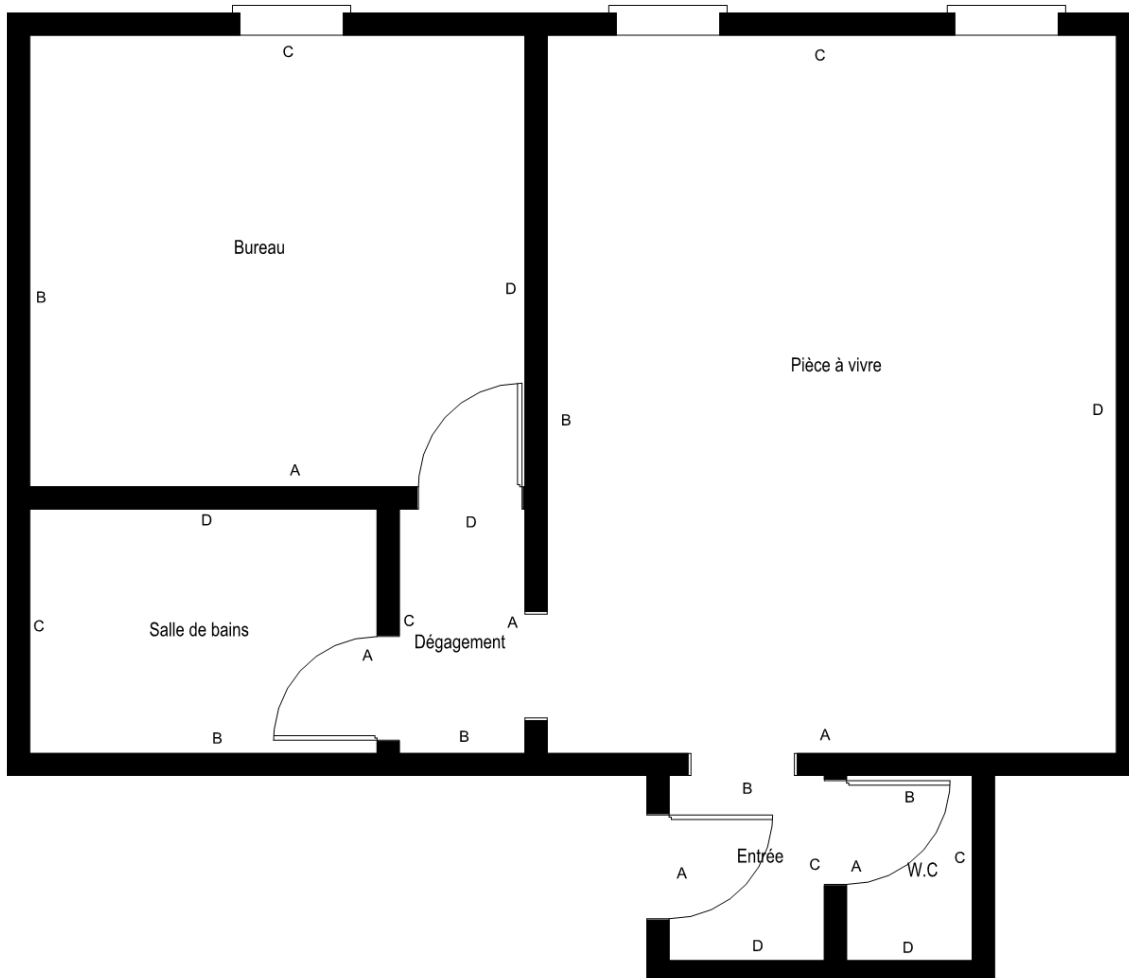
ANNEXE 1 - PLANCHE DE REPERAGE USUEL

PLANCHE DE REPERAGE		Référence	Opérateur	Niveau	2e étage	1/1
Propriétaire	CREDIT IMMOBILIER DE FRANCE	PM13042306	MR MINARD PHILIPPE		Adresse

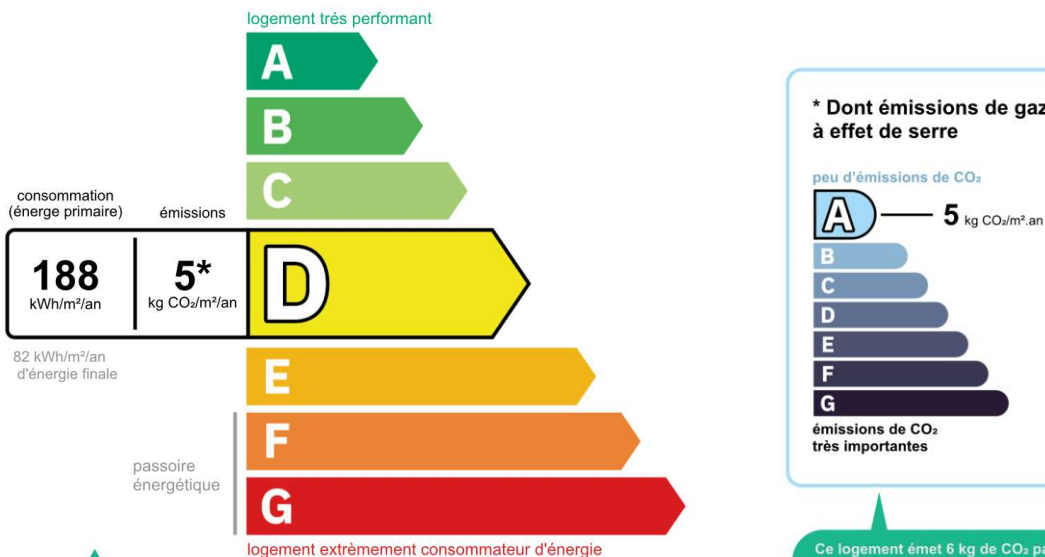
Performance énergétique

Le niveau de consommation énergétique dépend de l'isolation du logement et de la performance des équipements. Pour l'améliorer, voir pages 5 à 6

Ce logement émet 6 kg de CO₂ par an, soit l'équivalent de 53 km parcourus en voiture. Le niveau d'émissions dépend principalement des types d'énergies utilisées (bois, électricité, gaz, fioul, etc.)
