DOSSIER DE DIAGNOSTICS TECHNIQUES

Réf dossier n° PM13042304

Type de bien : **Appartement T/2**

**19 RUE SAINT CLAR
APPARTEMENT 3EME ETAGE GAUCHE
24100 BERGERAC**

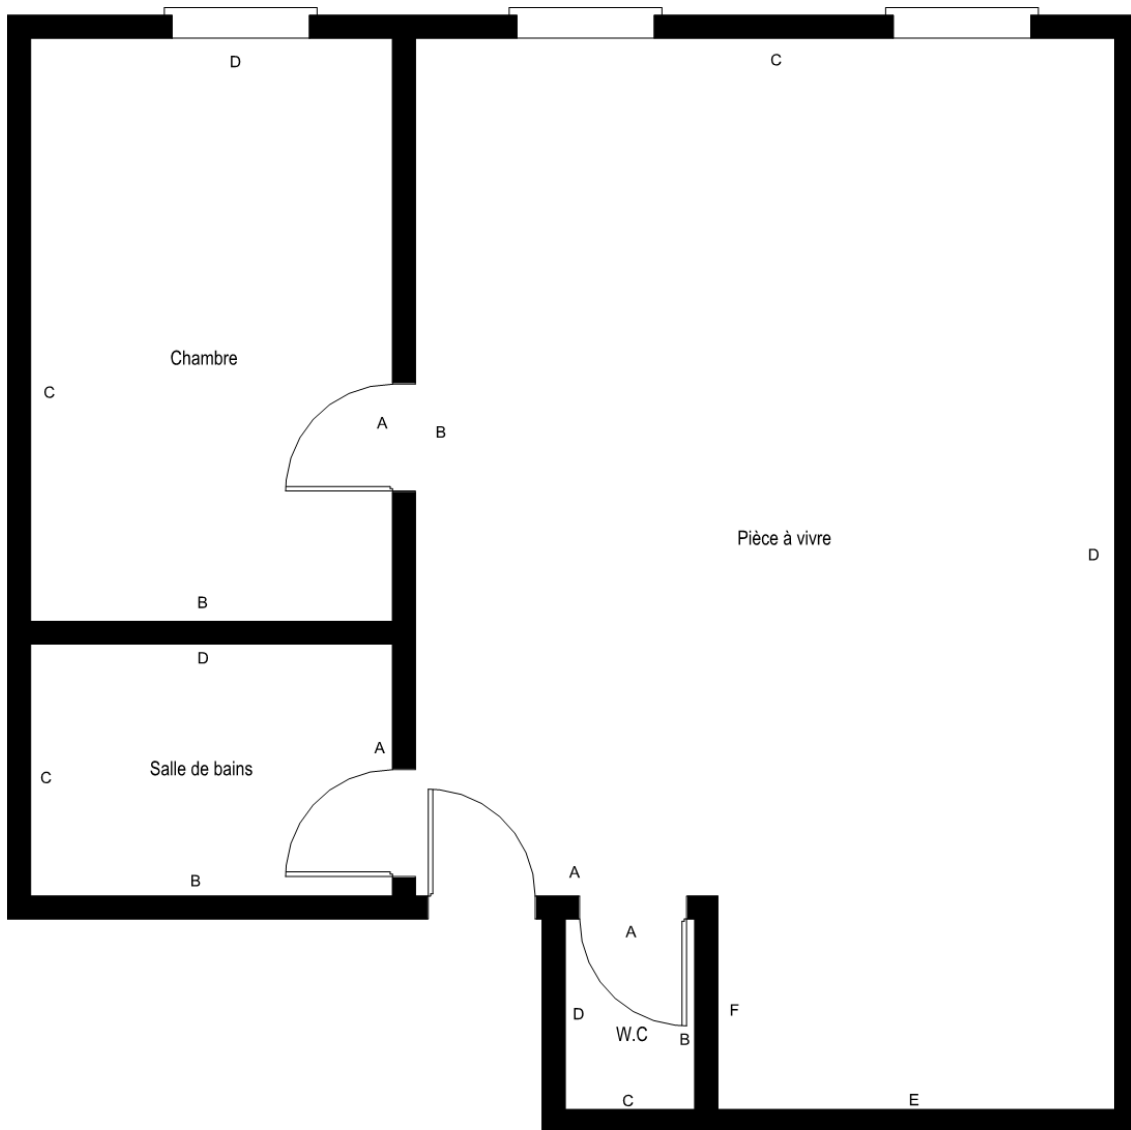
CROQUIS DE SITUATION		Référence	Opérateur	Niveau	3e étage	1/2
Propriétaire	CREDIT IMMOBILIER DE FRANCE	PM13042304	MR MINARD PHILIPPE		Adresse	
		19 RUE SAINT CLAR APPARTEMENT 3EME ETAGE GAUCHE 24100 BERGERAC

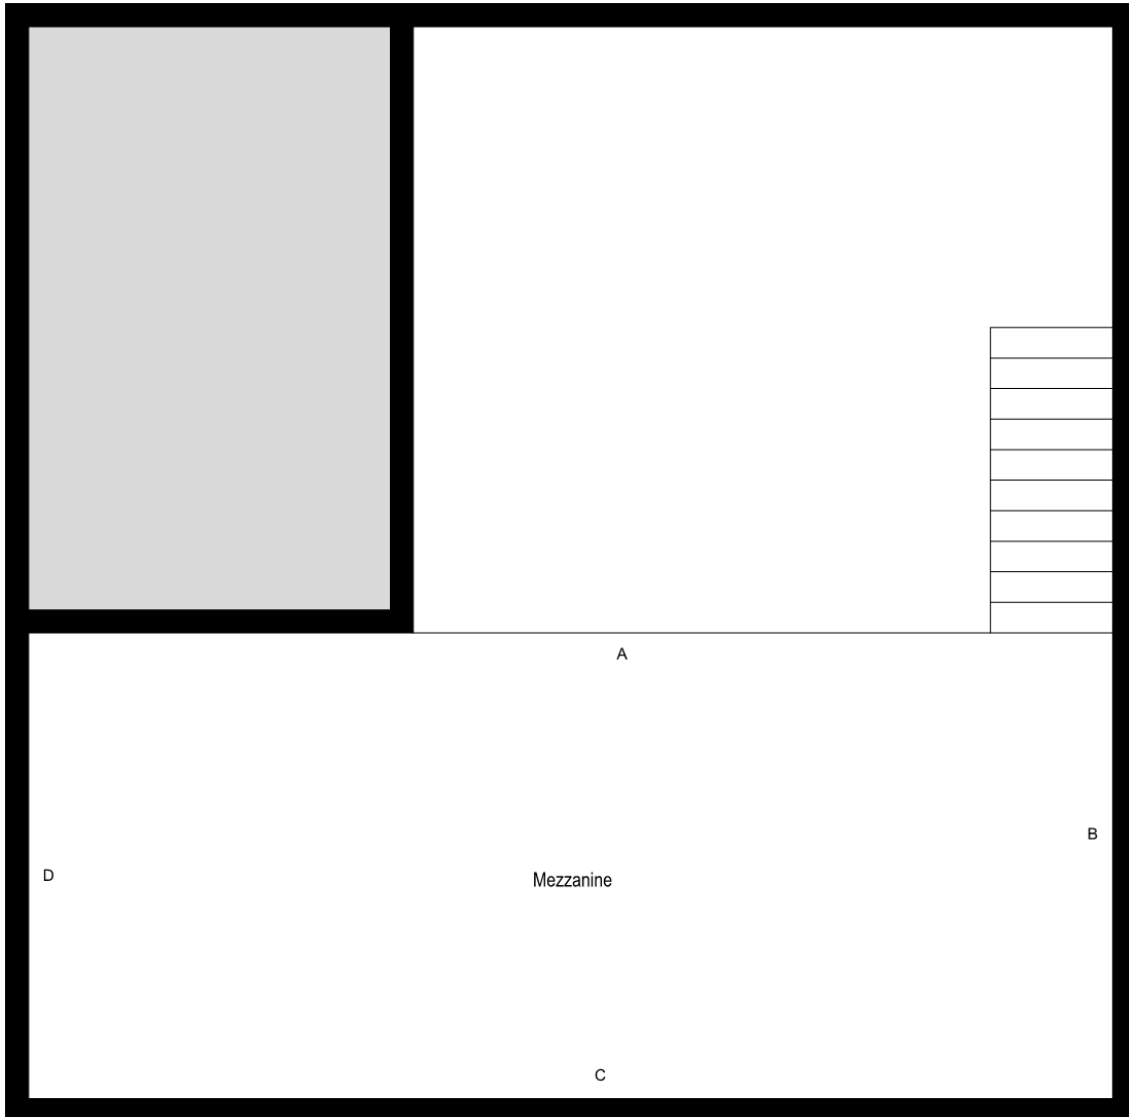
CROQUIS DE SITUATION		Référence	Opérateur	Niveau	Entresol	2/2
Propriétaire	CREDIT IMMOBILIER DE FRANCE	PM13042304	MR MINARD PHILIPPE		Adresse	
			19 RUE SAINT CLAR APPARTEMENT 3EME ETAGE GAUCHE 24100 BERGERAC

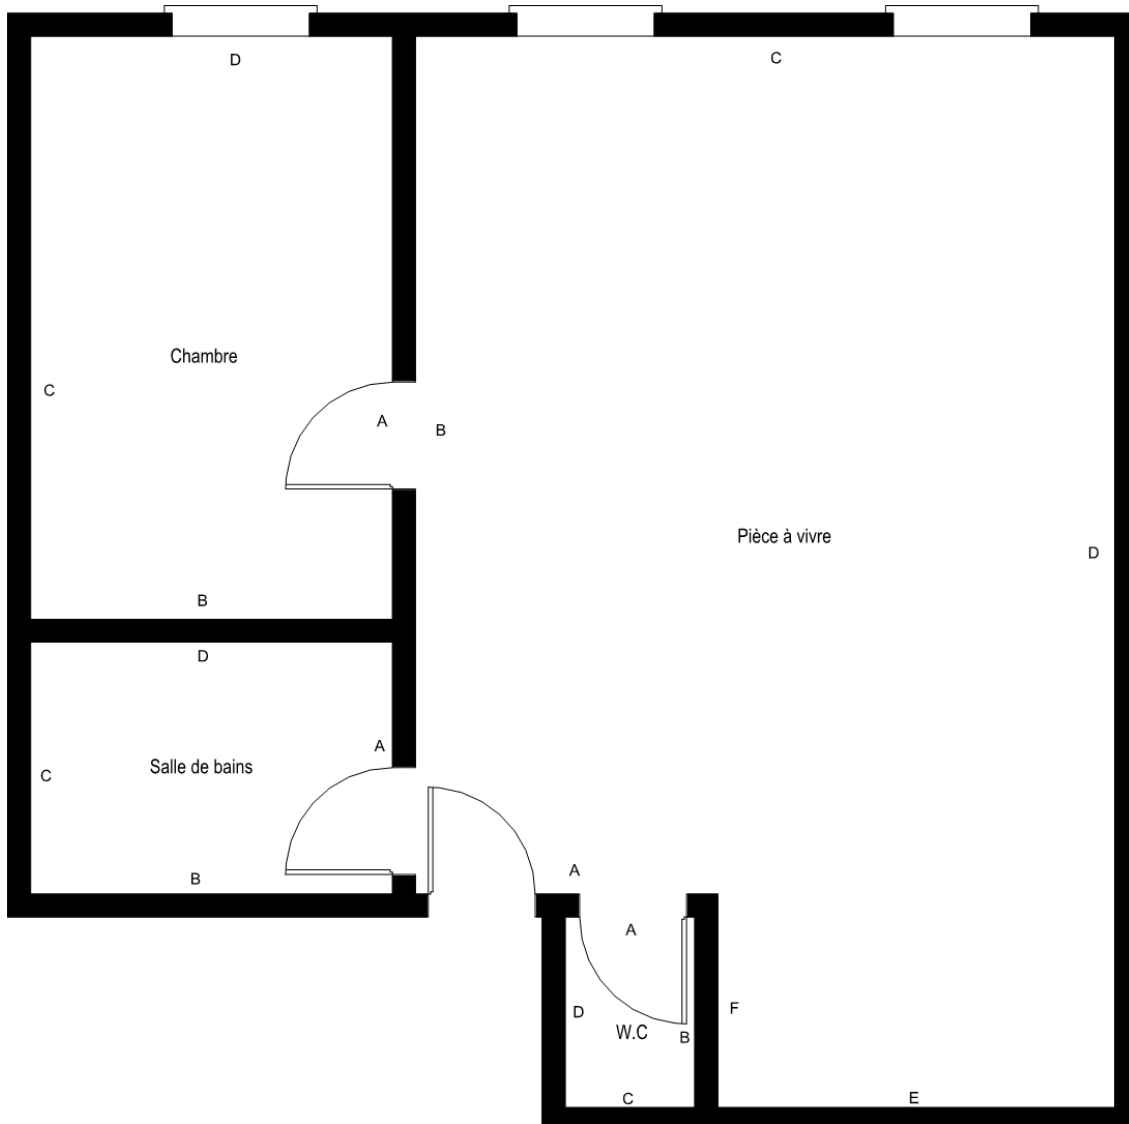
PLANCHE DE REPERAGE		Référence	Opérateur	Niveau	3e étage	1/2
Propriétaire	CREDIT IMMOBILIER DE FRANCE	PM13042304	MR MINARD PHILIPPE		Adresse	
		19 RUE SAINT CLAR APPARTEMENT 3EME ETAGE GAUCHE 24100 BERGERAC

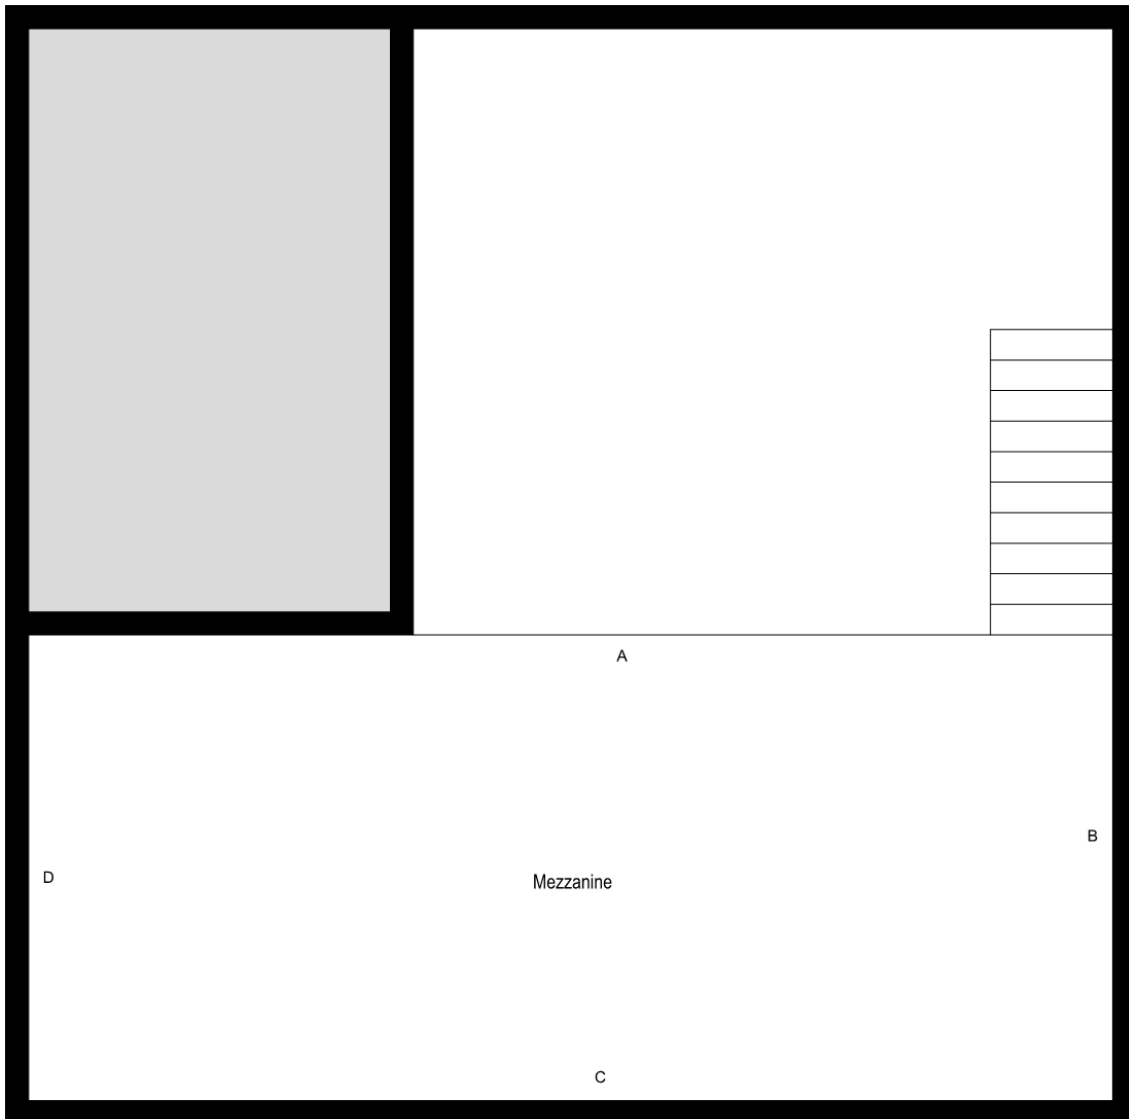
PLANCHE DE REPERAGE		Référence	Opérateur	Niveau	Entresol	2/2
Propriétaire	CREDIT IMMOBILIER DE FRANCE	PM13042304	MR MINARD PHILIPPE		Adresse	
		19 RUE SAINT CLAR APPARTEMENT 3EME ETAGE GAUCHE 24100 BERGERAC

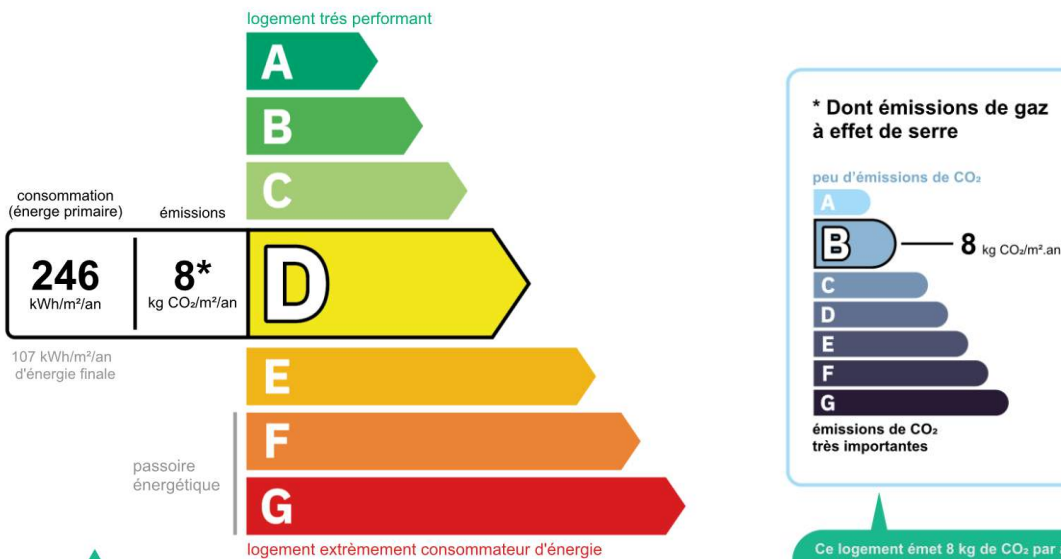
Performance énergétique

Le niveau de consommation énergétique dépend de l'isolation du logement et de la performance des équipements. Pour l'améliorer, voir pages 5 à 6

Ce logement émet 8 kg de CO₂ par an, soit l'équivalent de 72 km parcourus en voiture. Le niveau d'émissions dépend principalement des types d'énergies utilisées (bois, électricité, gaz, fioul, etc.)
