PROCES - VERBAL DE DESCRIPTION

EXPEDITION
D2300082

L'AN DEUX MILLE VINGT TROIS ET LE VINGT QUATRE FEVRIER

Dossier Technique Immobilier

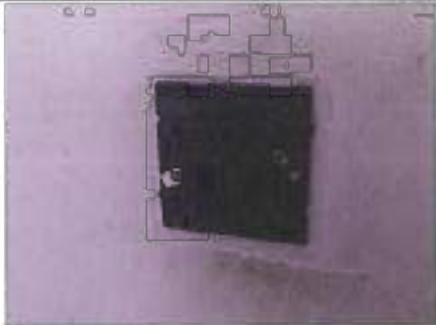
<p>Photo PhEle002 Libellé de l'anomalie : B7.3 a L'Enveloppe d'au moins un matériel est manquante ou détériorée. Remarques : Présence de matériel électrique en place dont l'enveloppe présente des détériorations ; Faire intervenir un électricien qualifié afin de remplacer les matériels présentant des détériorations (Chambre)</p>

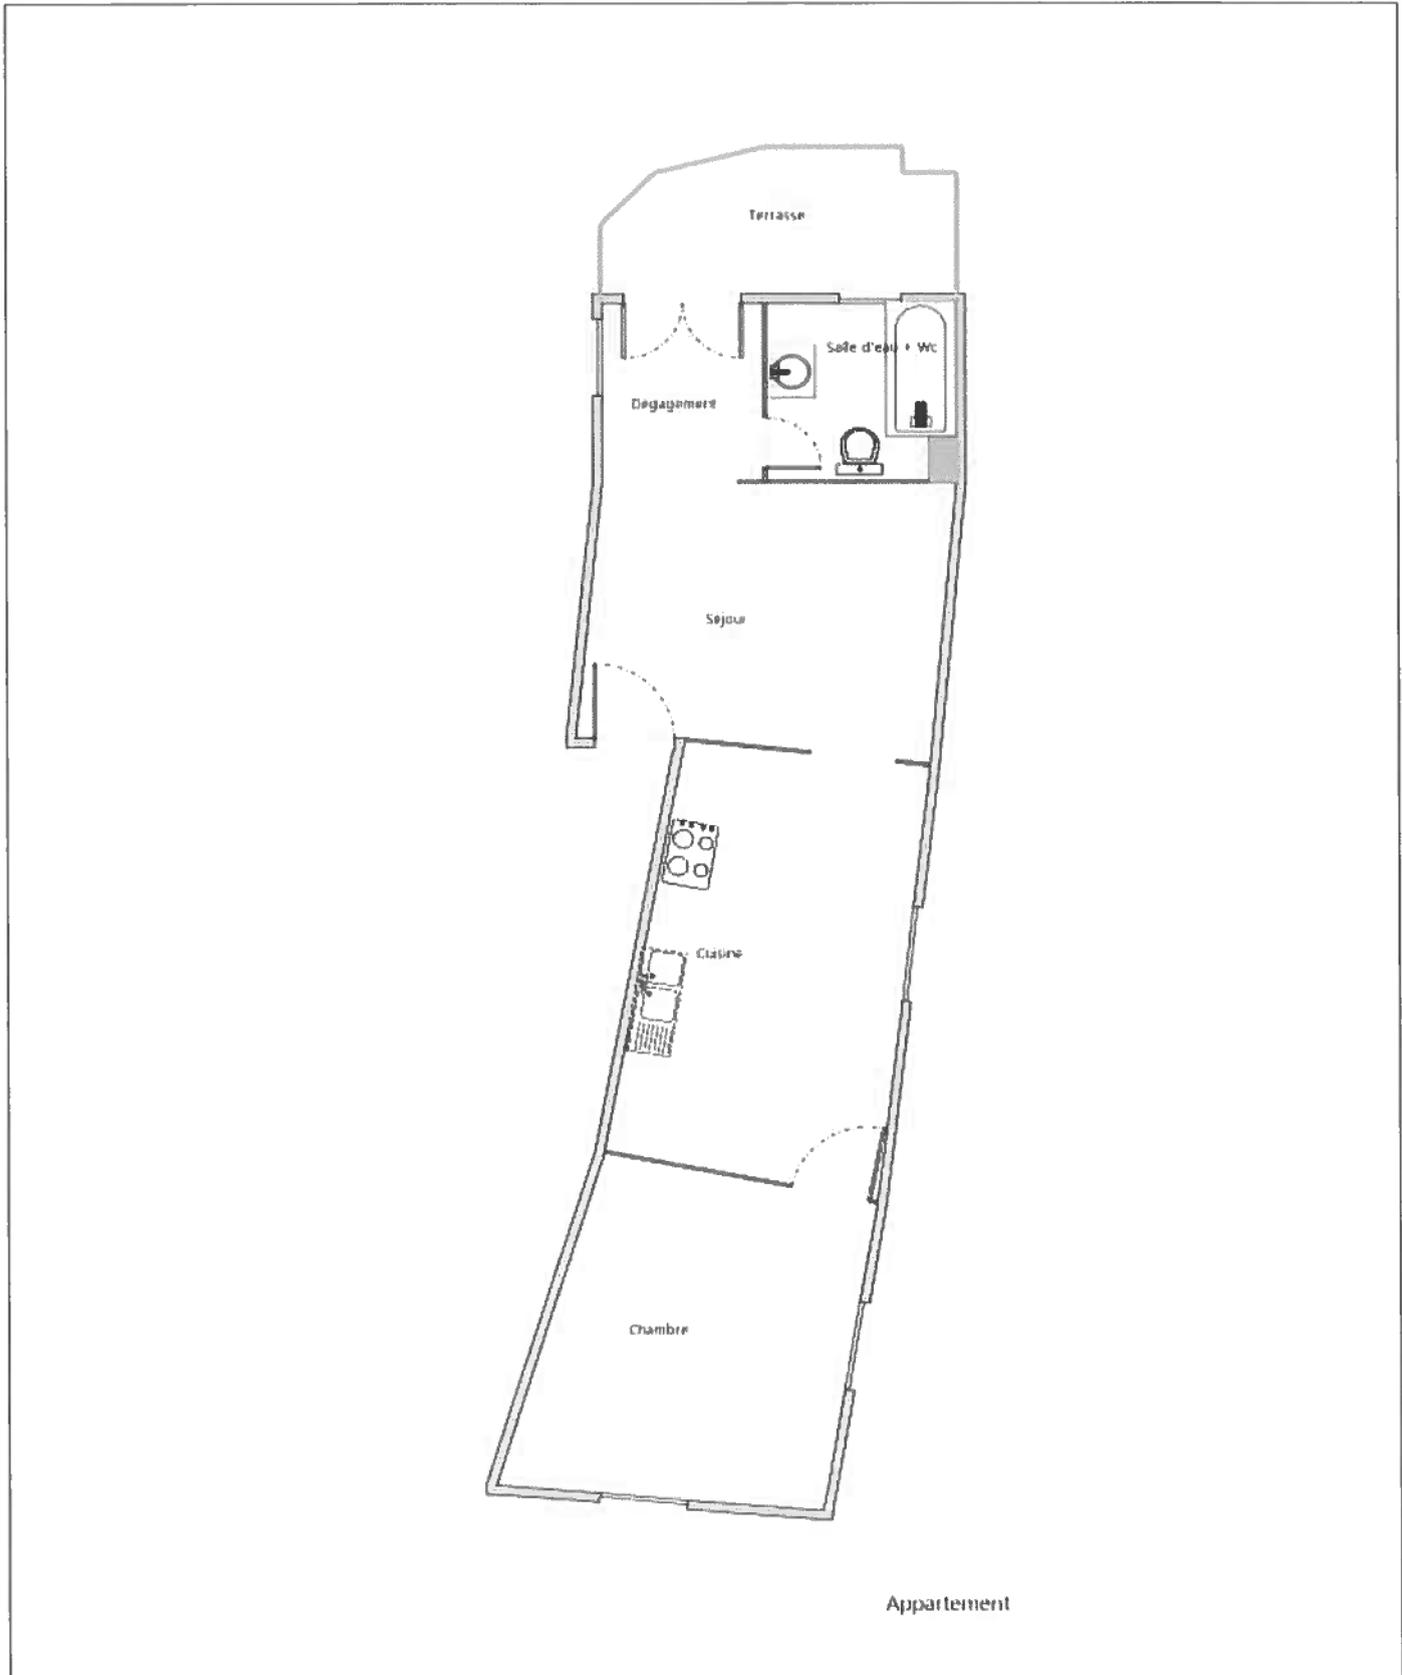
Planche (croquis) de repérage technique effectué par le cabinet : Cabinet Gavard Leroy, auteur : CASU Sylvain
Dossier n° 230224010718PROVOST du 24/02/2023
Adresse du bien : 2 Rue de l'Église (4, caves lots 1, 2 et 3) 74500 SAINT-GINGOLPH

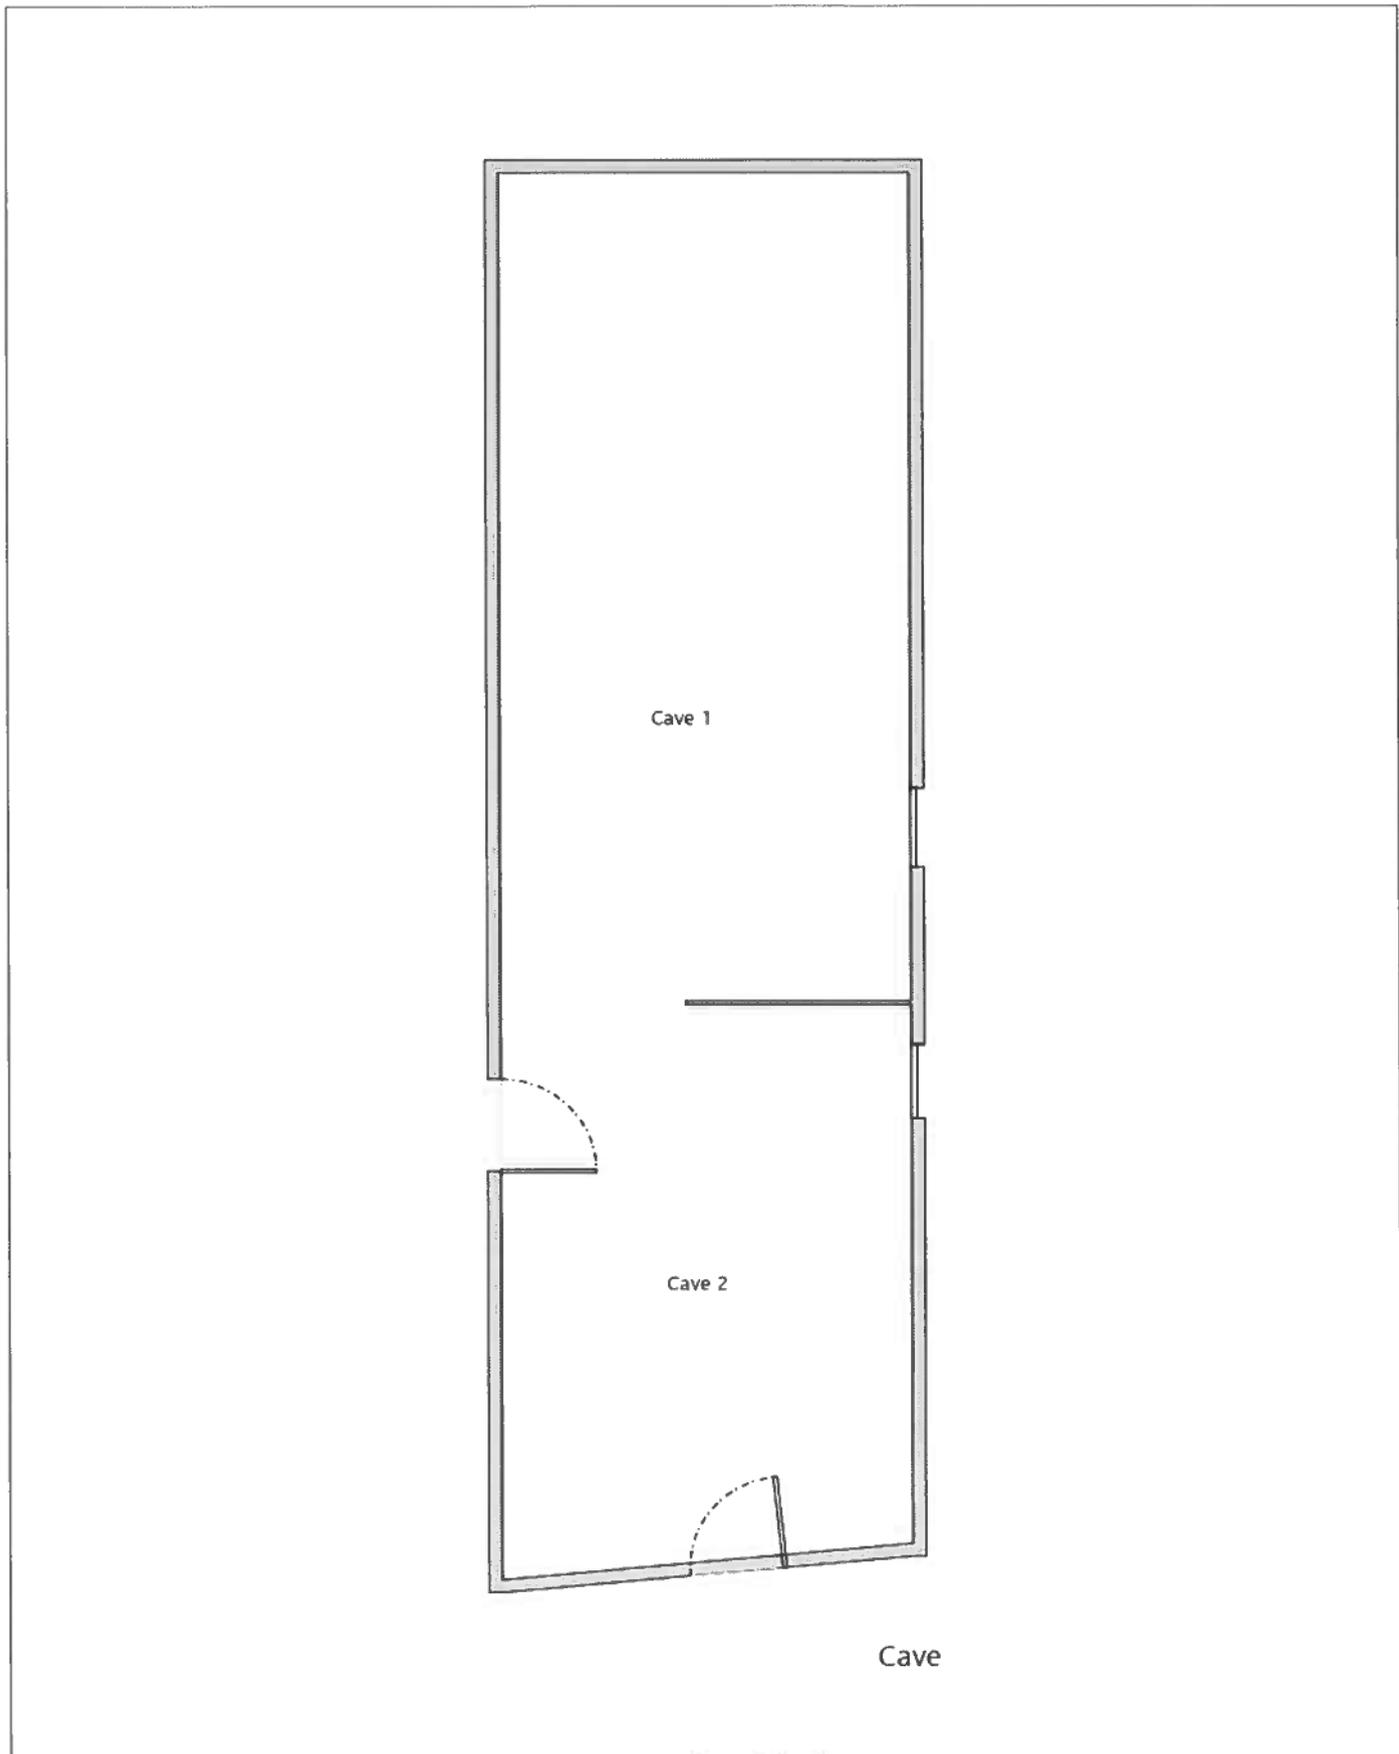
Planche (croquis) de repérage technique effectué par [REDACTED] Cabinet Gavard Leroy, auteur : CASU Sylvain
Dossier n° 23022401071 [REDACTED] du 24/02/2023
Adresse du bien : 2 Rue de l'Église (4, caves lots 1, 2 et 3) 74500 SAINT-GINGOLPH
