# PROCES VERBAL DE DESCRIPTION

## L'AN DEUX MILLE DIX SEPT ET LE VINGT TROIS JUIN

CERTIFIE m'être transporté ce jour à 10 heures à SAIGNES, (Cantal), 9 rue des Acacias,

Il s'agit d'un pavillon de type foyer cantalien, élevé sur sous sol (rez-de-chaussée bas) partiellement à contre terrain avec un étage (rez-de-chaussée haut) et combles non aménageables, terrain fermé autour, l'ensemble situé dans le lotissement dit des Mallorgues à SAIGNES (15240), commune de 881 habitants au dernier recensement (2010), altitude 500m environ.

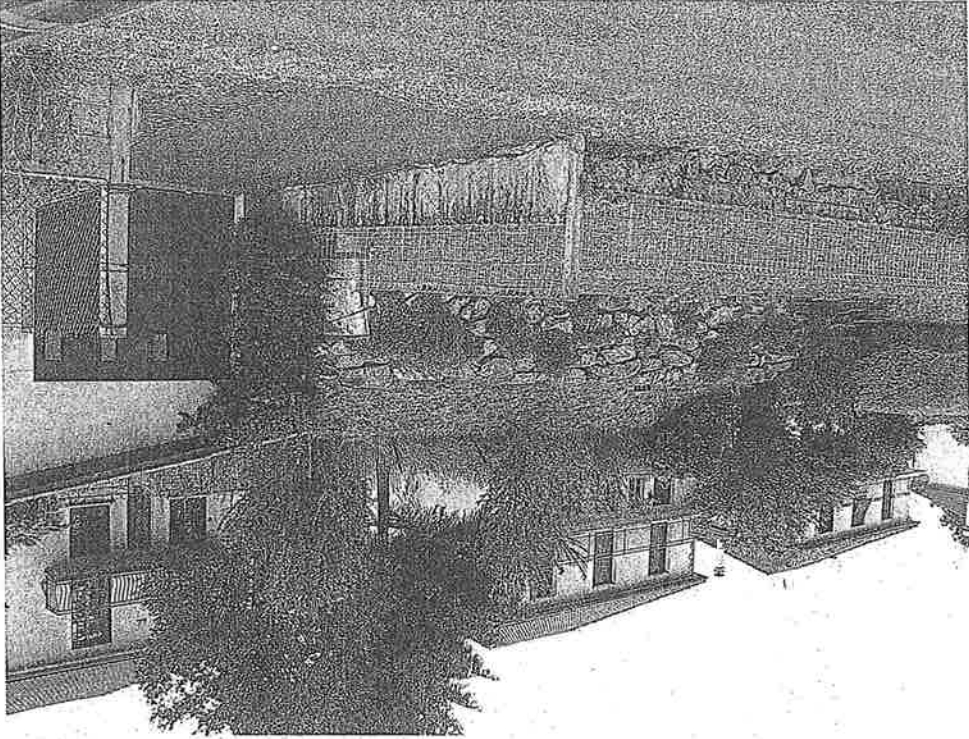
Talus : Dont la propriété n'a pu être établie, enrochement à la base et terre au-dessus.

(Le talus avec la clôture en bordure en propriété voisine en dessous de la maison)

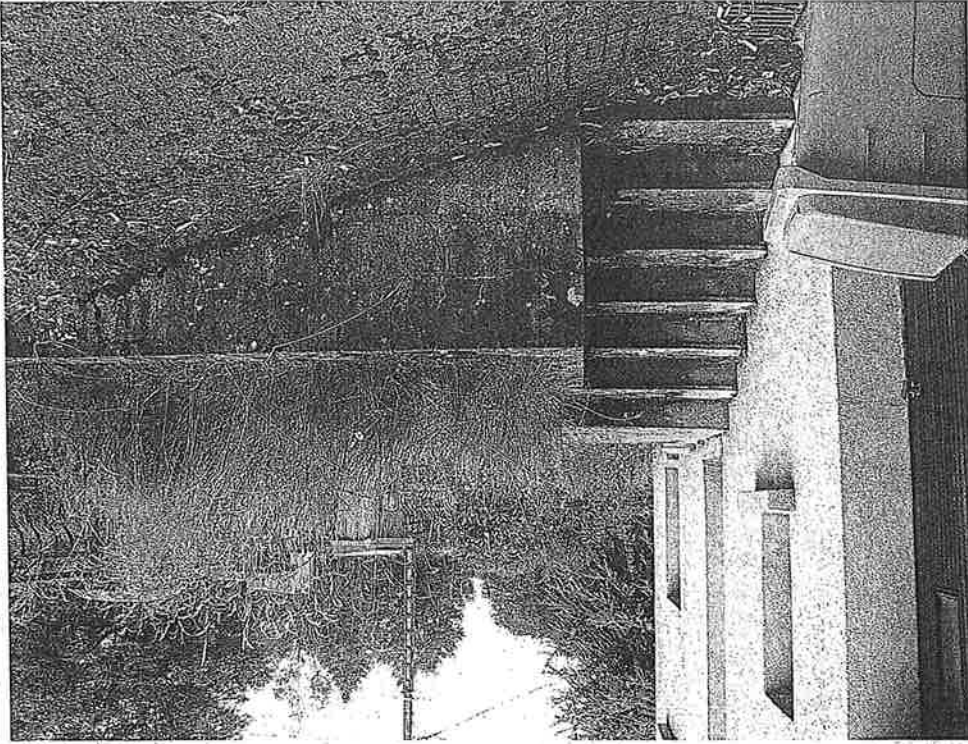
Escalier ciment d'accès au garage.

Devant le garage, plan incliné jusqu'à la route, ciment, avec dessins grossiers géométriques.
