PROCES VERBAL DE DESCRIPTION

Le MARDI QUATORZE MARS DEUX MILLE VINGT TROIS

L'appartement, objet de la présente procédure, est situé au 3^e étage. Il est constitué en réalité : d'un couloir, d'un cagibi, d'un salon avec balcon, d'une première chambre avec mezzanine, d'une deuxième chambre, d'une cuisine dinatoire disposant d'un balcon, d'une salle de bains avec WC.

Numéro de dossier : 23/IMO/11163
Date du repérage : 06/03/2023

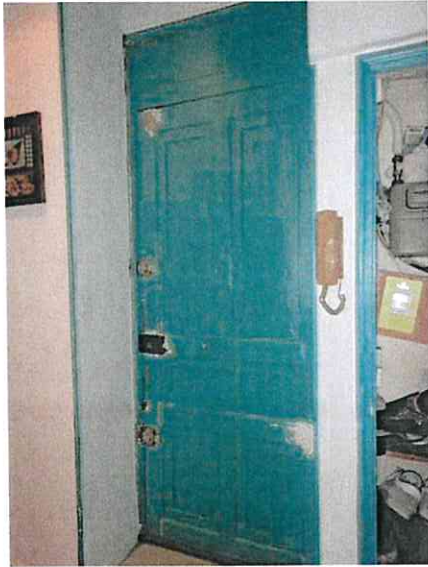
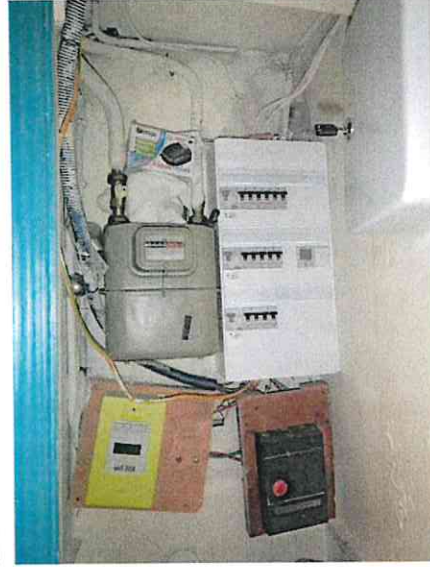
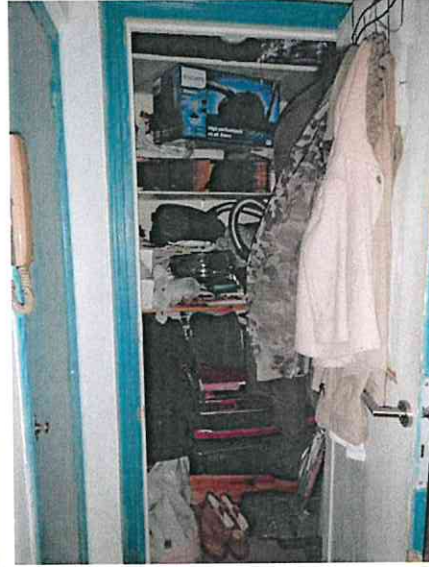
Un cagibi est quant à lui accessible du côté gauche du couloir. Il est fermé par une porte battante en bois à un vantail. Des étagères sont installées au sein de celui-ci.

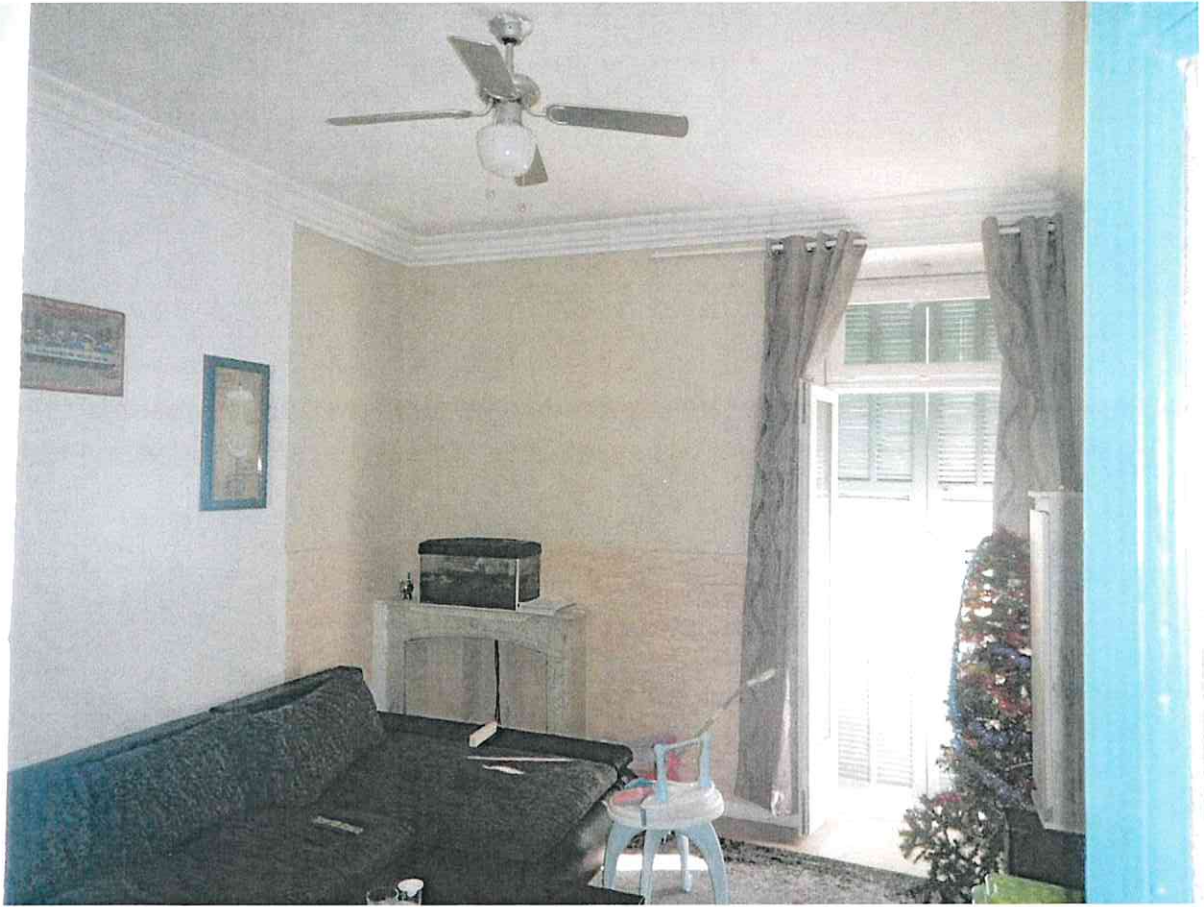
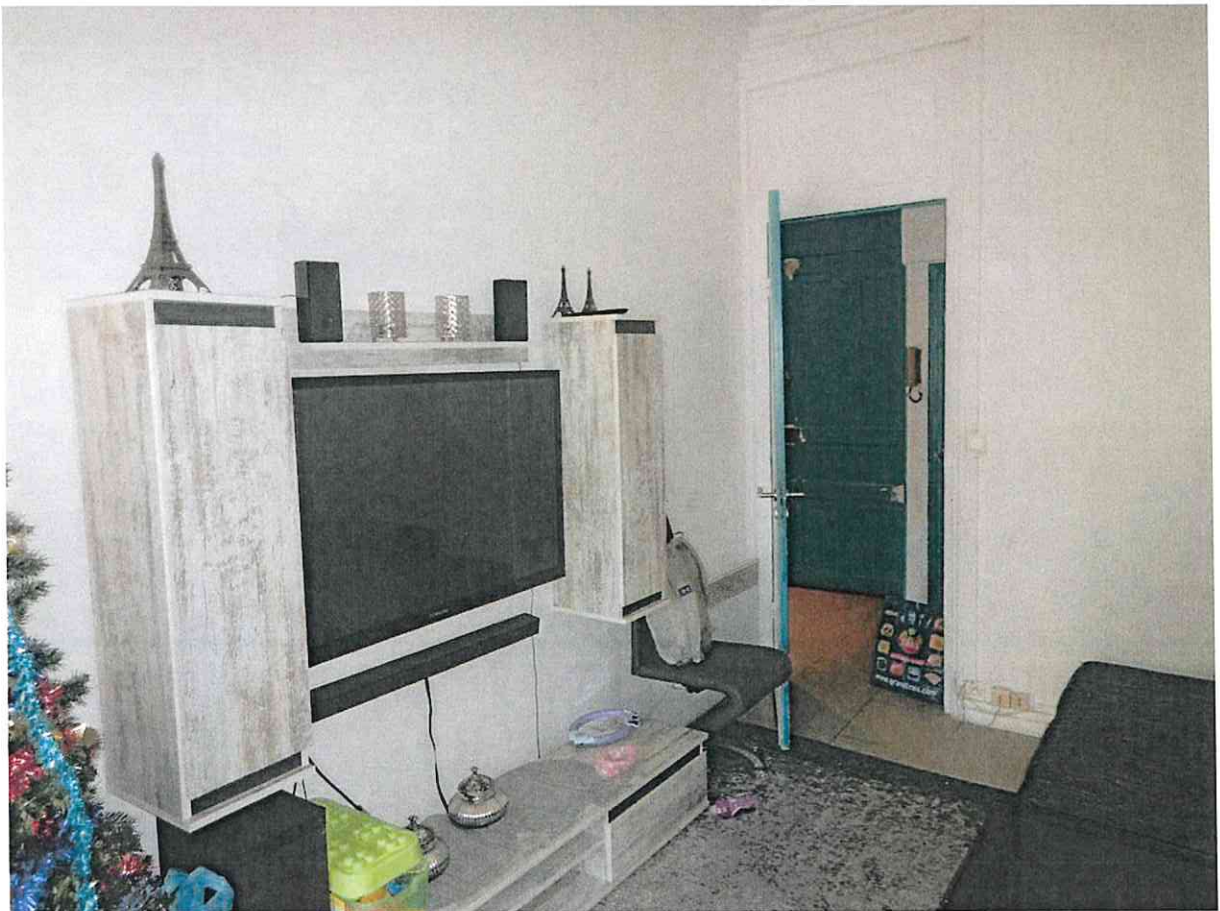
Une cheminée en marbre est installée au niveau du mur situé côté rue Arson, du côté gauche de la baie. Cette cheminée n'est pas fonctionnelle.

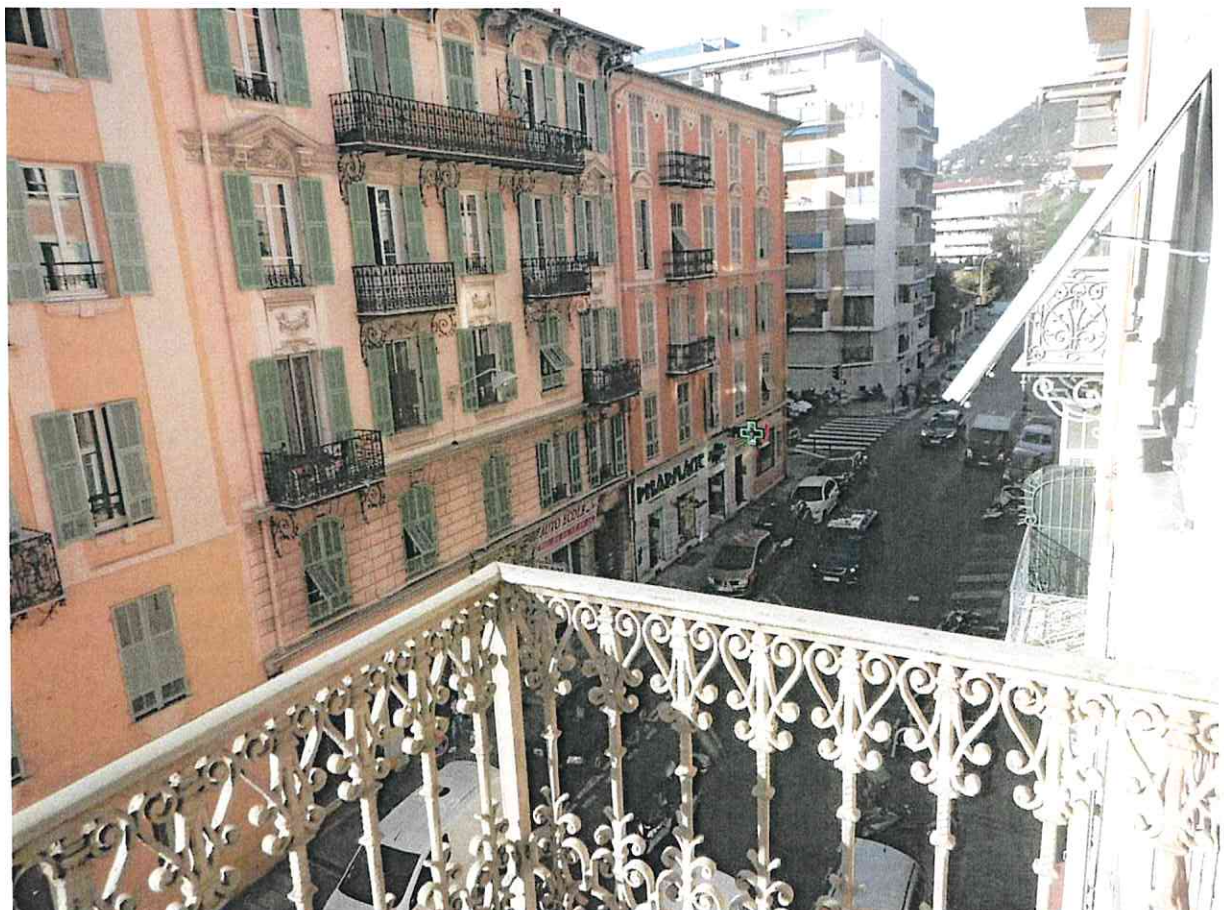
La pièce bénéficie d'une porte-fenêtre à deux vantaux ouvrants sur le balcon surplombant la rue Arson (Ouest). La baie est équipée de double vitrage et d'une imposte. Elle dispose également de volets en bois. Le balcon dispose d'un garde-corps en fer forgé.

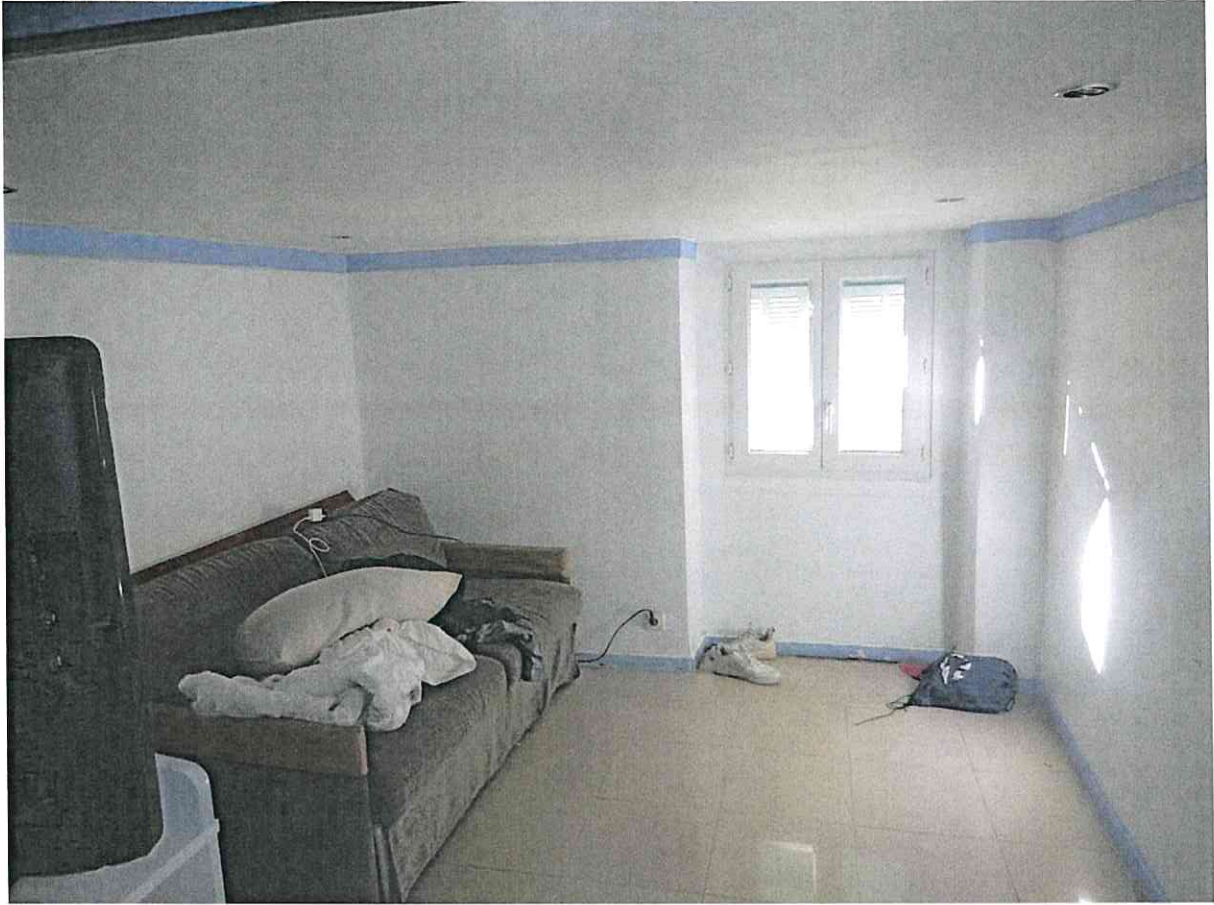
Un radiateur électrique est installé dans ce volume, du côté droit en entrant.

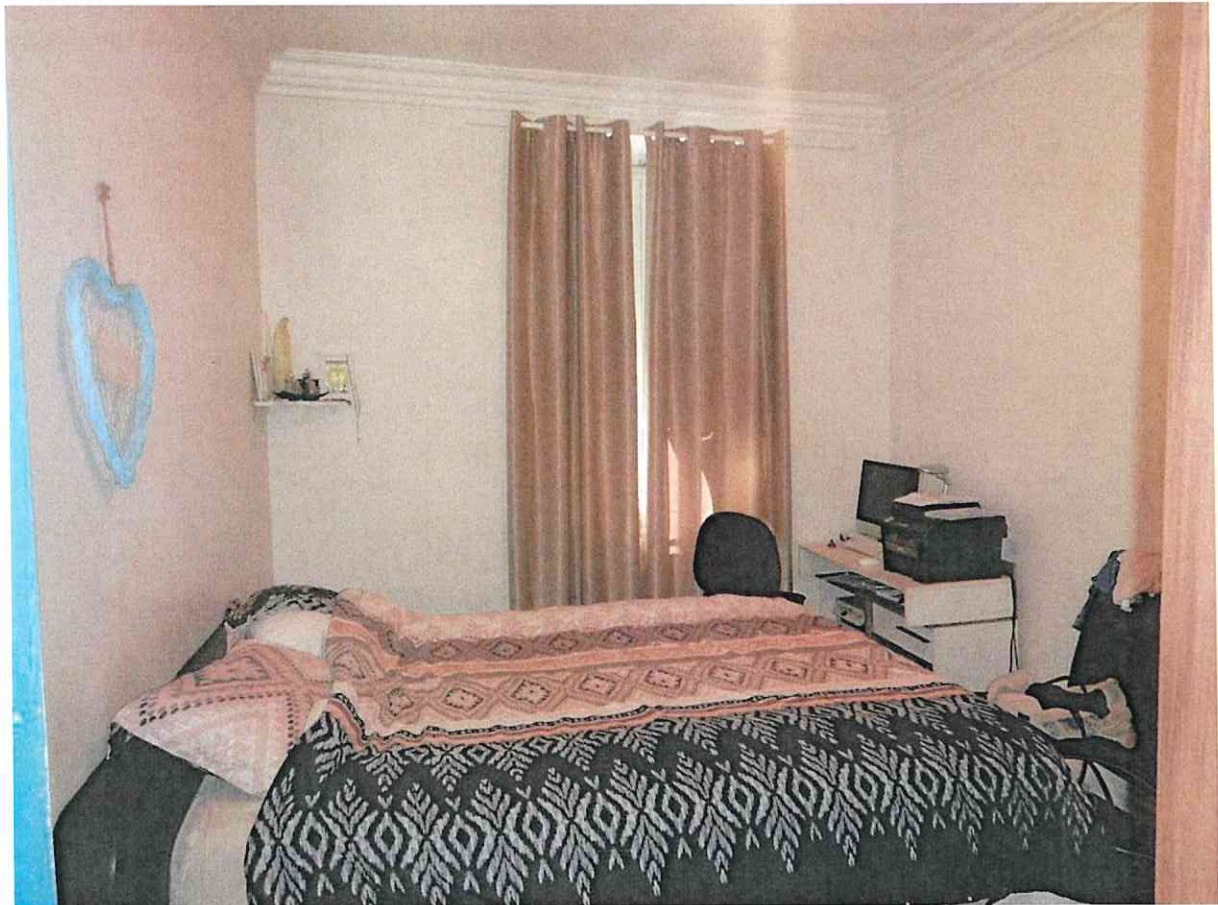
Un radiateur électrique est fixé au mur de gauche.

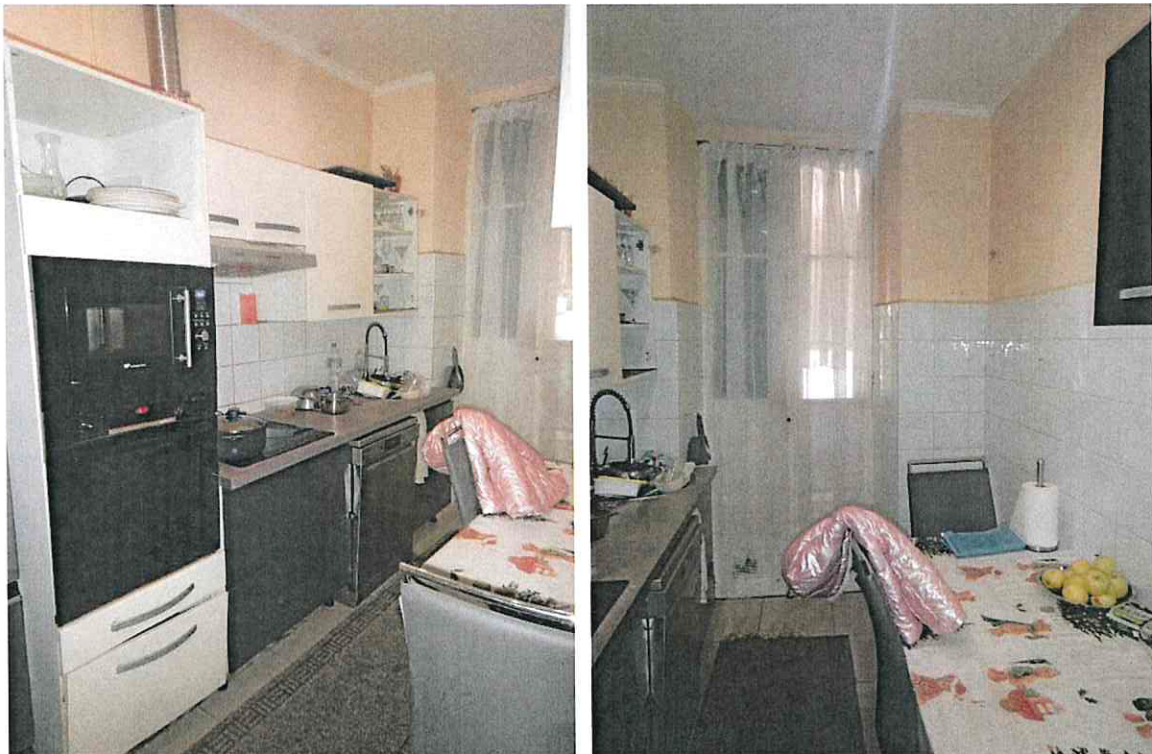
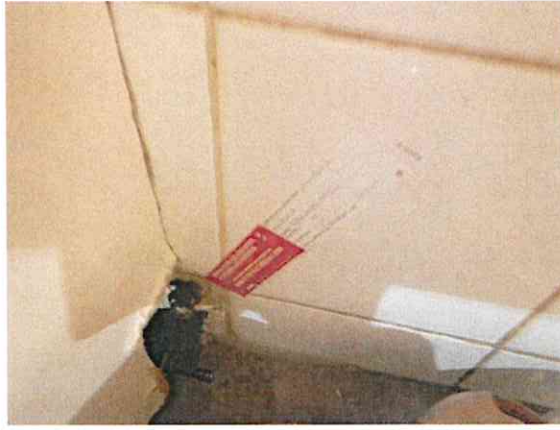
La cuisine est équipée. Des meubles en bois composite y sont installés ainsi qu'un plan de travail stratifié gris.

Une plaque de cuisson et un évier à un bac de forme ronde sont insérés au sein du plan de travail.

Lors des opérations, _____ ayant repéré une anomalie sur le réseau de gaz procède fixe une étiquette à proximité du robinet présent dans la cuisine.

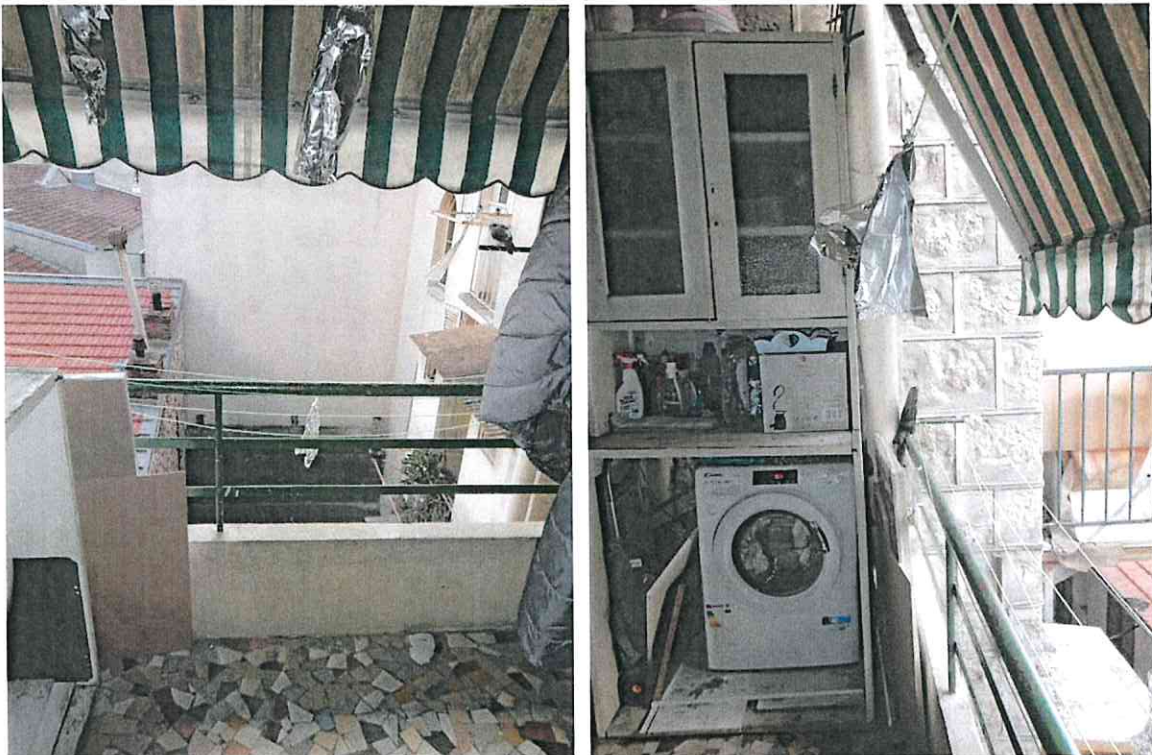
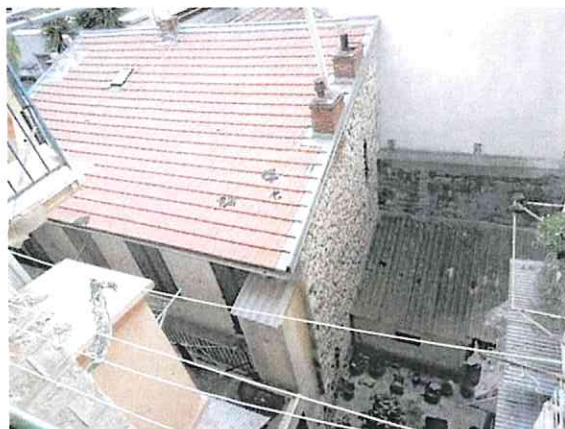
La cuisine dispose d'une porte-fenêtre à deux vantaux ouvrant sur un petit balcon surplombant la cour intérieure de l'immeuble.

Le sol du balcon est carrelé. Un store en toile est installé en surplomb du balcon. La toile est tachée. Le système d'automatisation du store n'est pas fonctionnel.

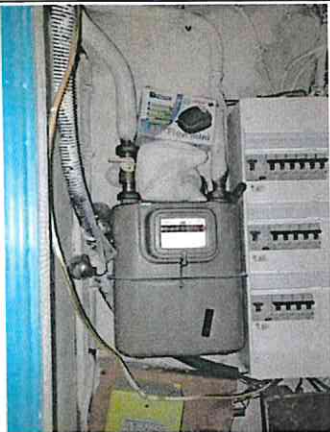
| | <p>Photo n° compteur gaz Localisation : 3ème étage - Placard1</p> |

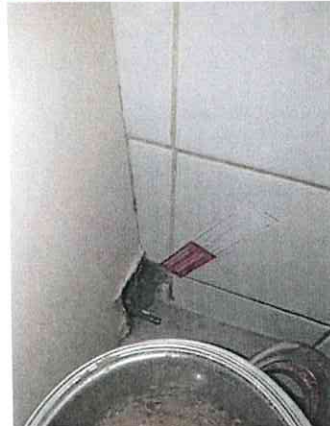
| | <p>Photo n° robinet d'arrêt non conforme Localisation : 3ème étage - Cuisine</p> |

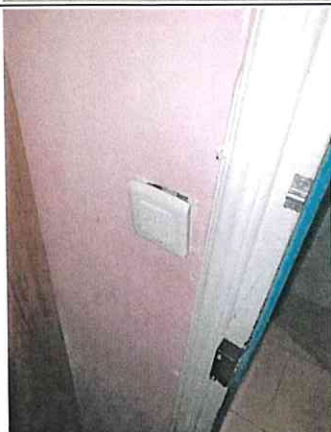
Photo enveloppe socle d'interrupteur dégradé

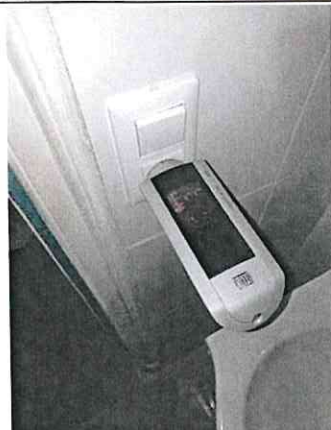
Photo socle de prise de terre non raccordé à la terre
