PROCES-VERBAL DE DESCRIPTION DES LIEUX

Certifie me transporter au-devant de l'immeuble sis 23 rue paradis LABASTIDE ROUAIROUX 81270, assisté de deux témoins majeurs requis et d'un serrurier afin de faire ouvrir la porte.

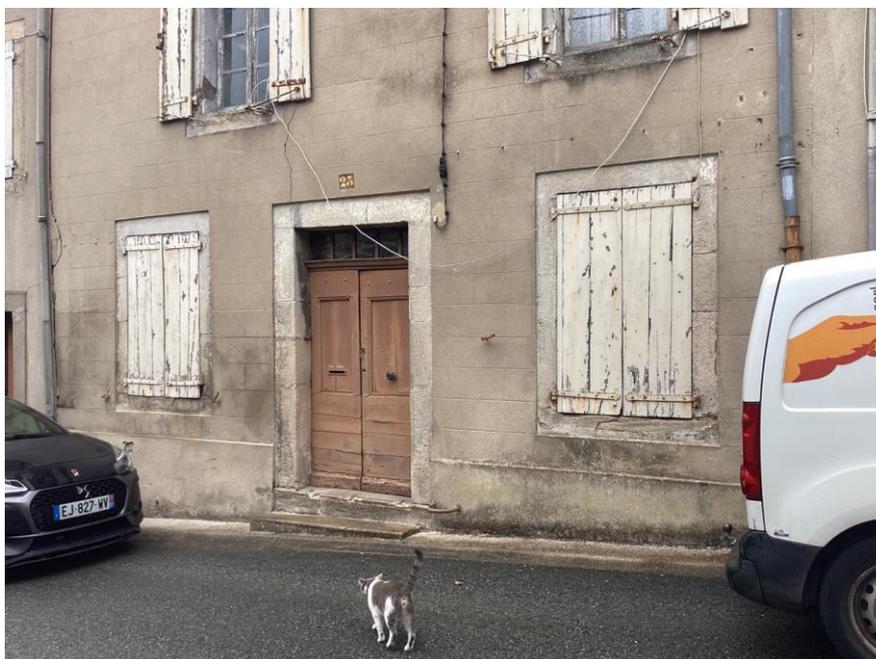
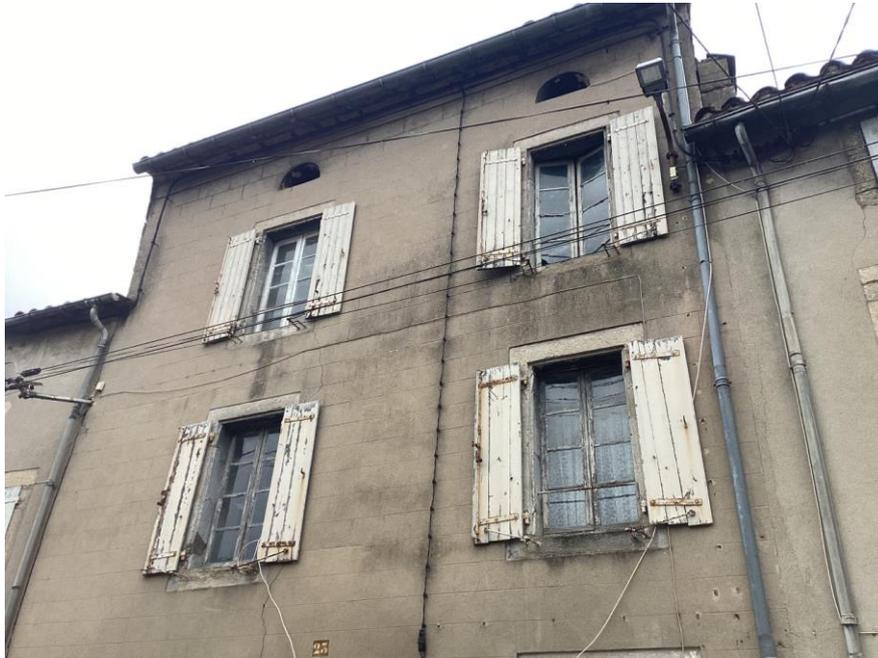
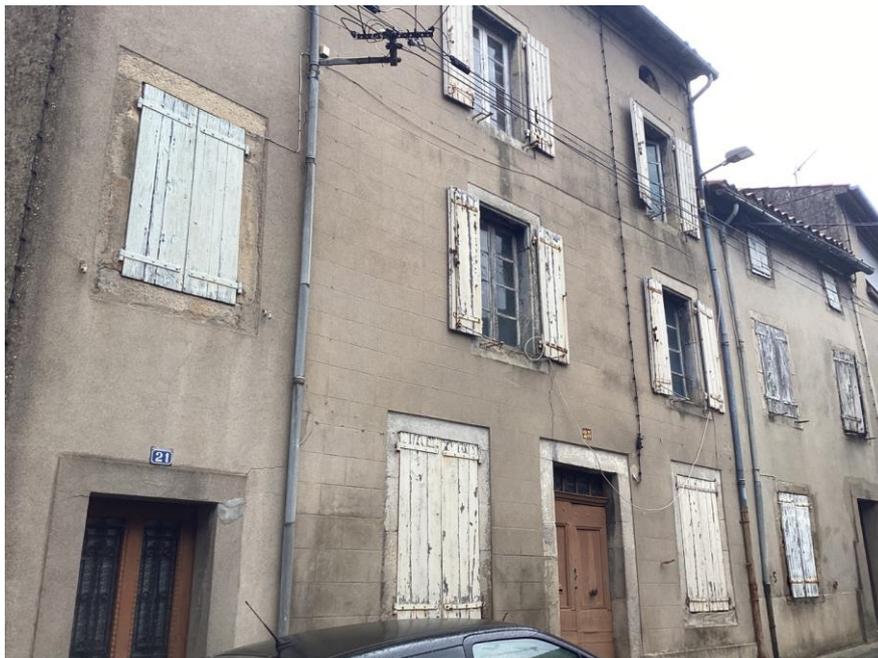
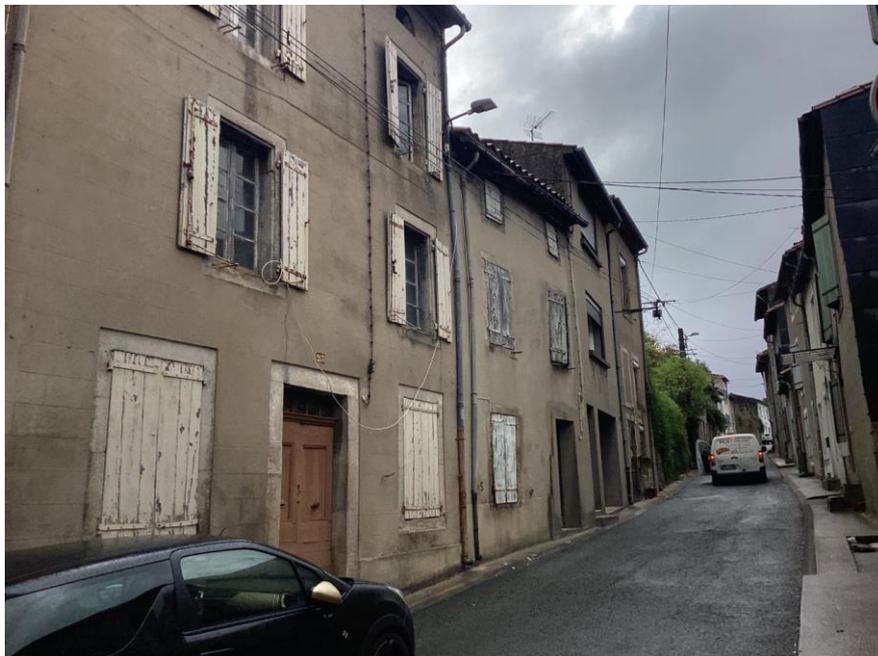
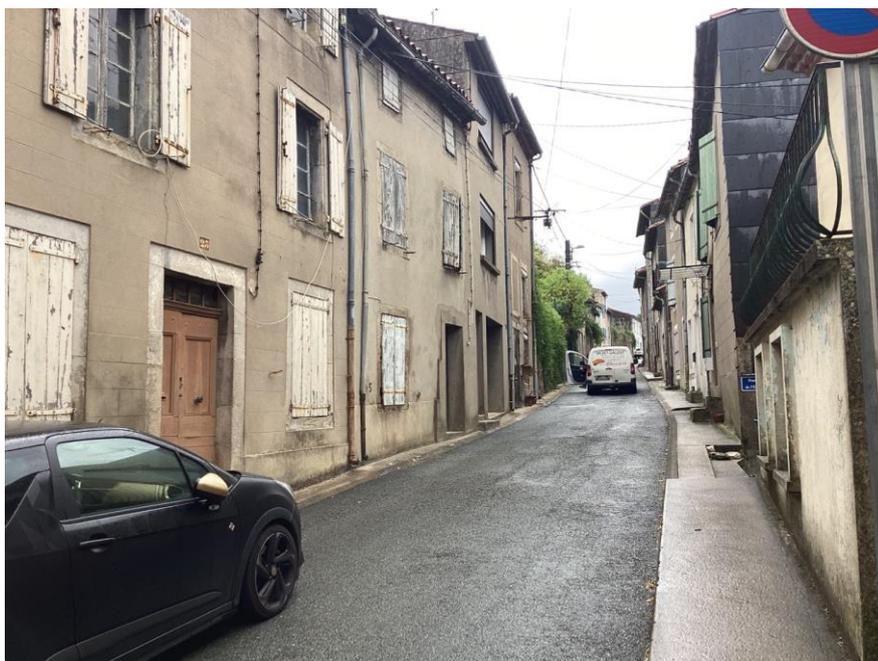
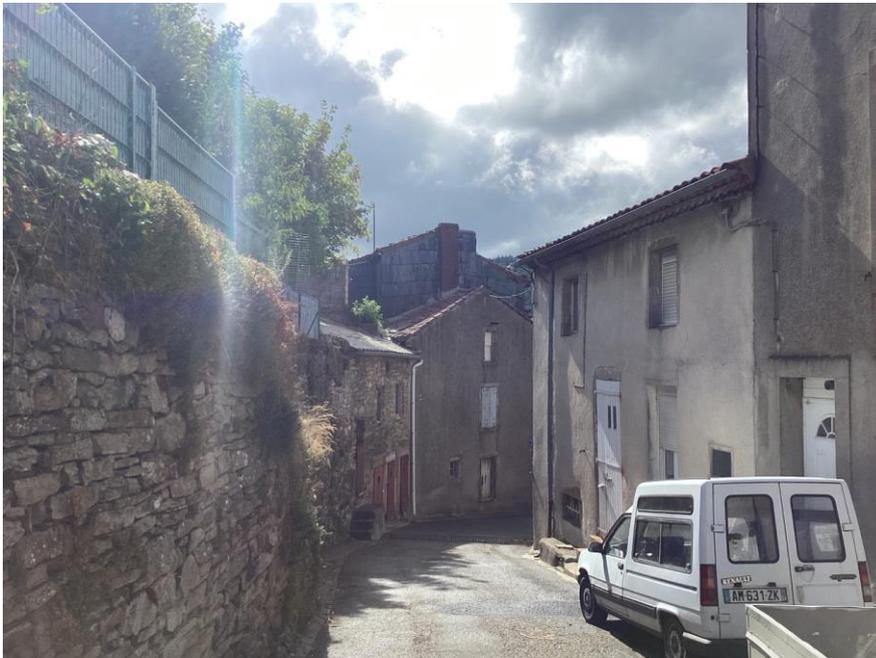
La façade sur rue (Sud) est couverte d'un crépi délabré, la porte d'entrée est en bois fortement détériorée.

La façade est parcourue par une fissure verticale traversant le linteau de la porte d'entrée.

- au rez-de-chaussée une porte d'entrée, deux fenêtres fermées par des volets en bois.
- au premier étage, deux fenêtres fermées par des volets en bois.
- au second étage, deux fenêtres fermées par des volets en bois.
- au troisième étage deux châssis.

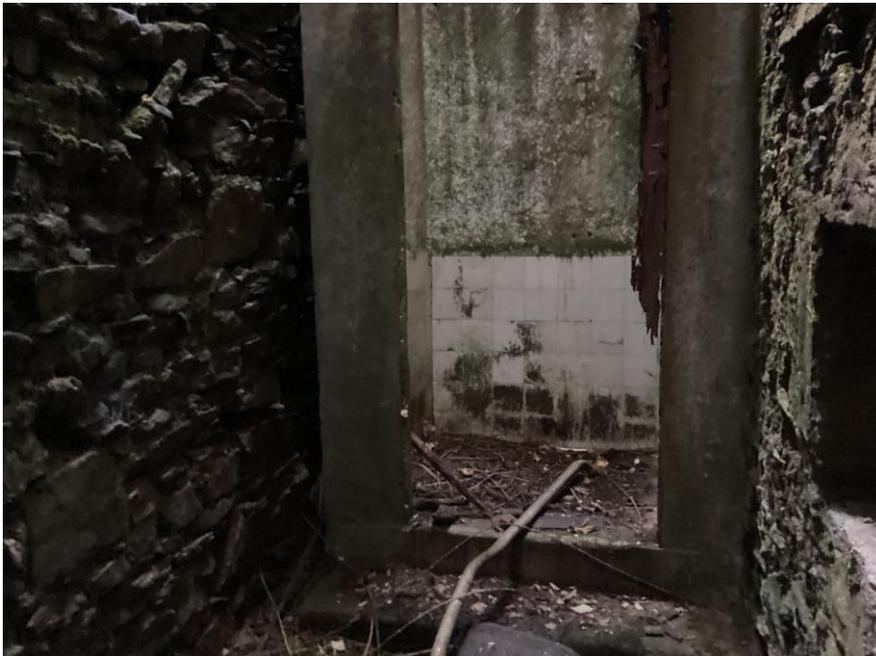
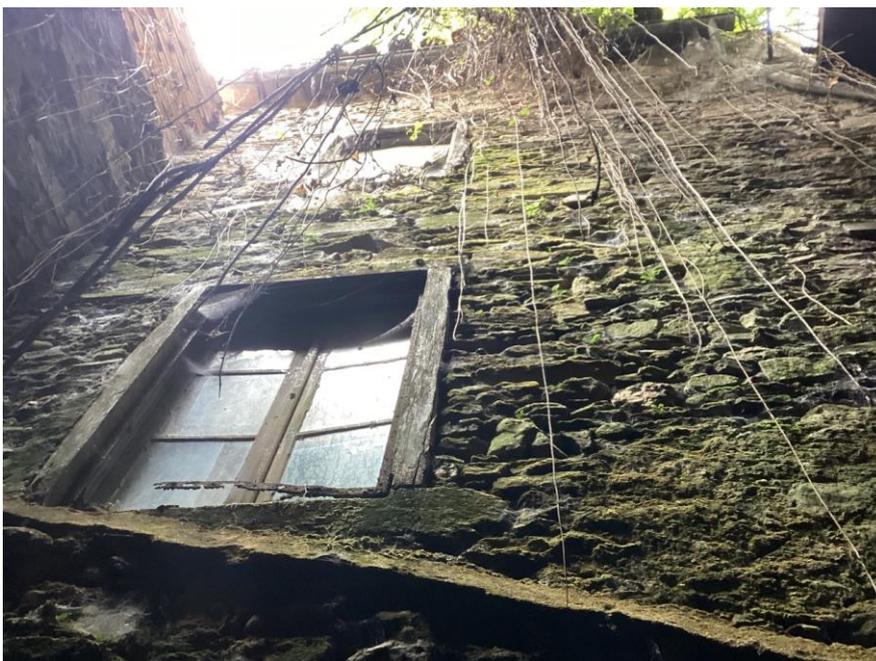
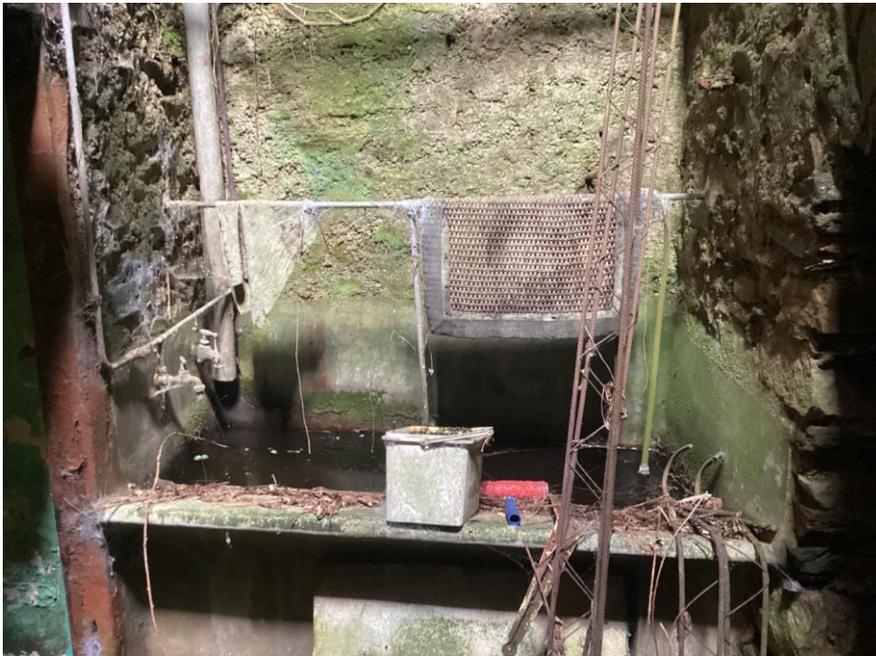
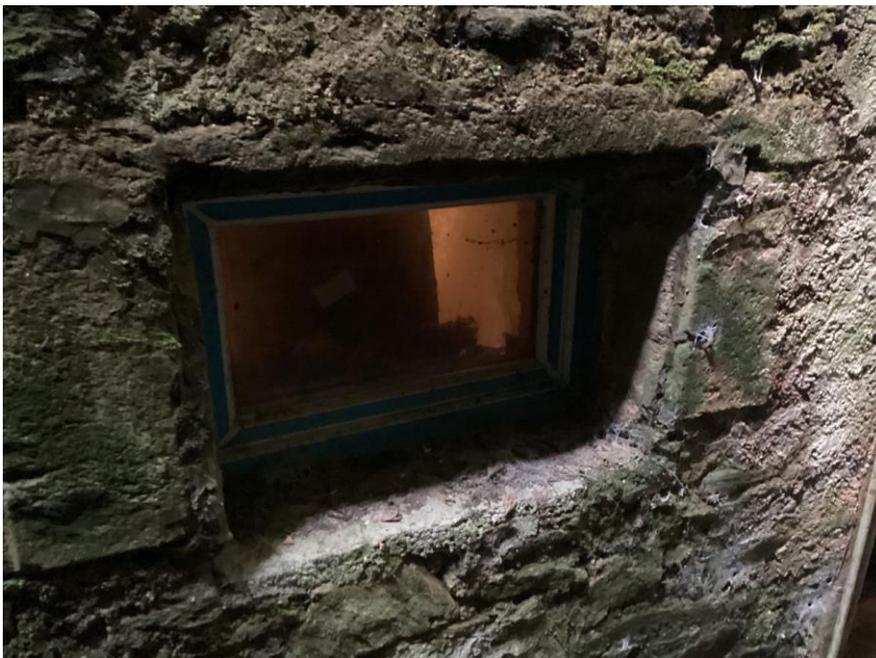
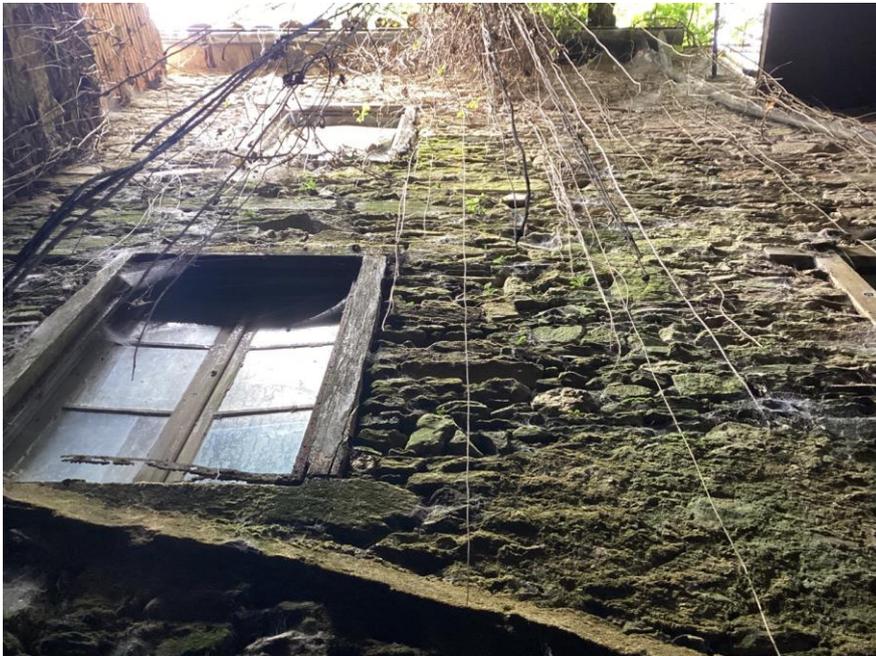
La façade arrière (Nord) en pierres apparentes donne sur une cours privative à l'abandon.

- au rez-de-chaussée une porte en bois et une fenêtre.
- au premier étage, deux fenêtres.
- au second étage une fenêtre.
- au troisième étage une porte en bois pourrie donnant accès à une passerelle en métal recouverte d'humus.

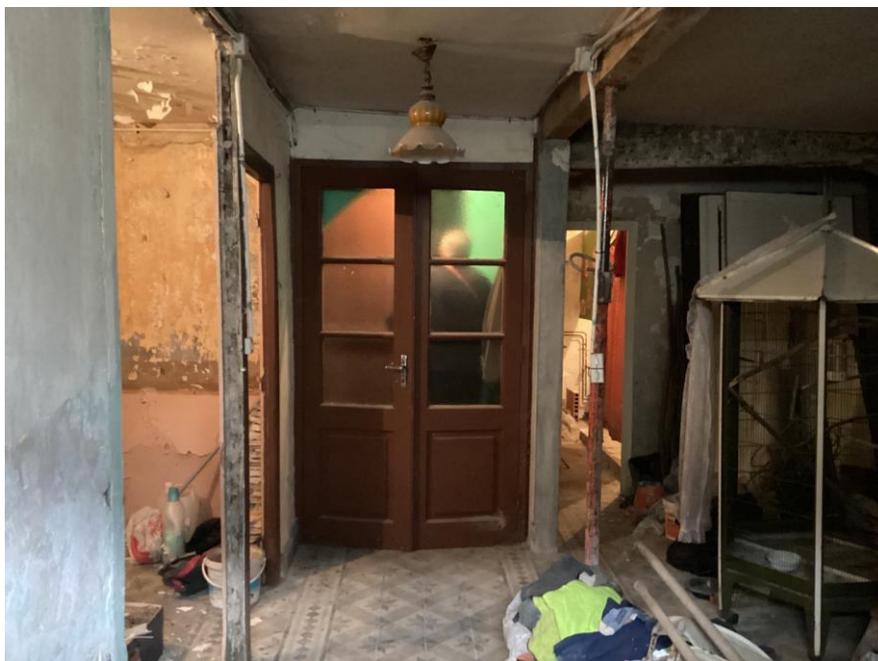
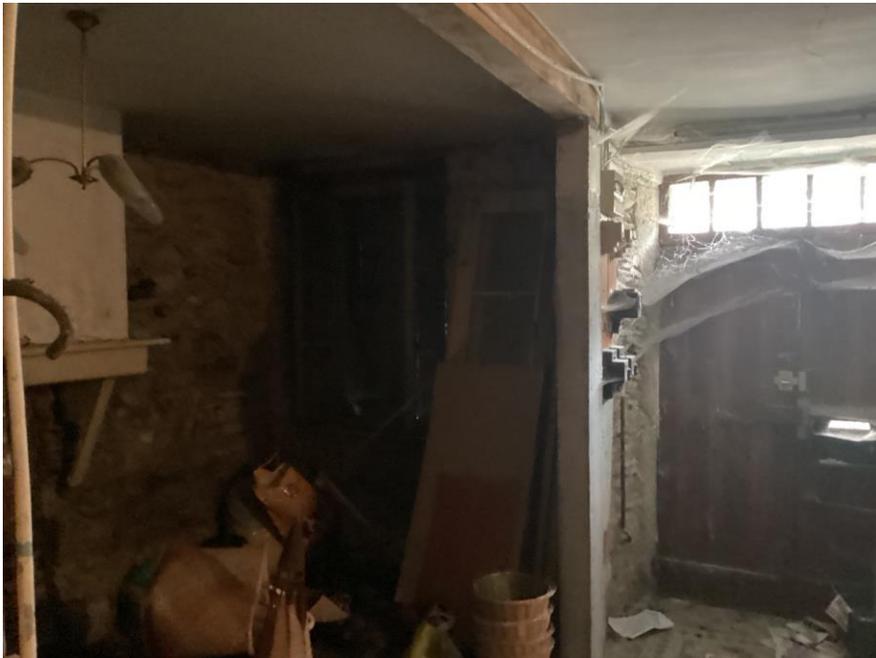
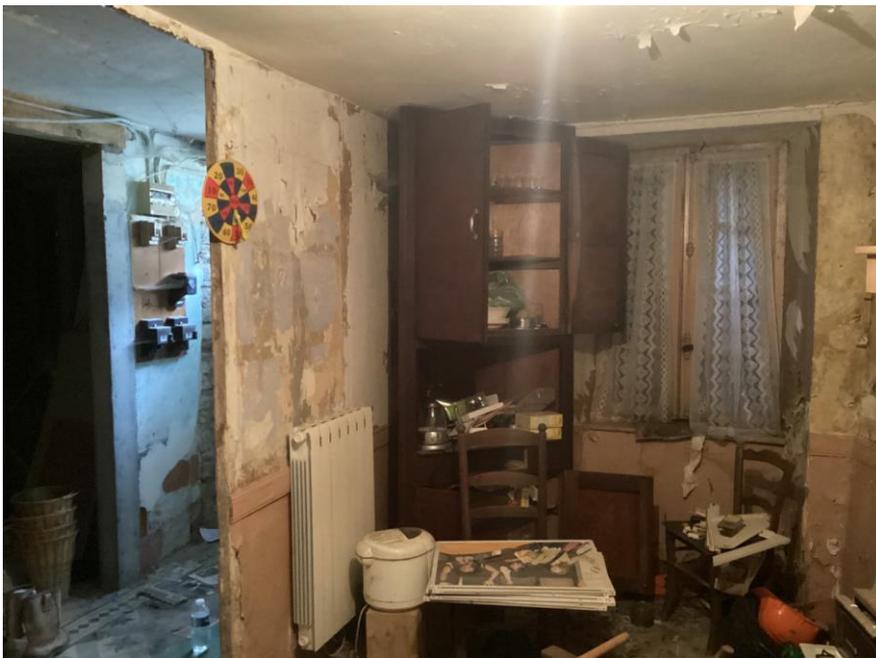
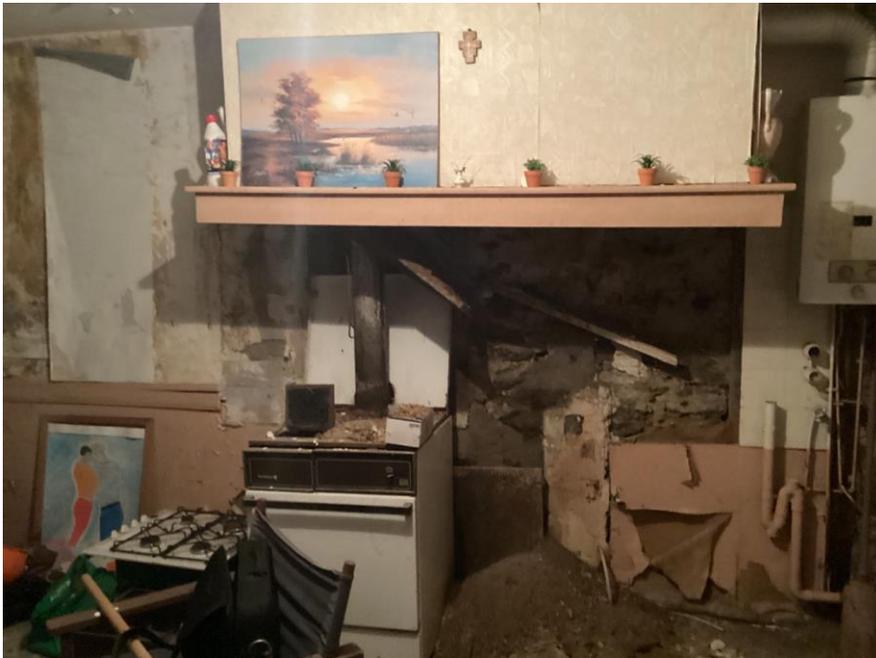
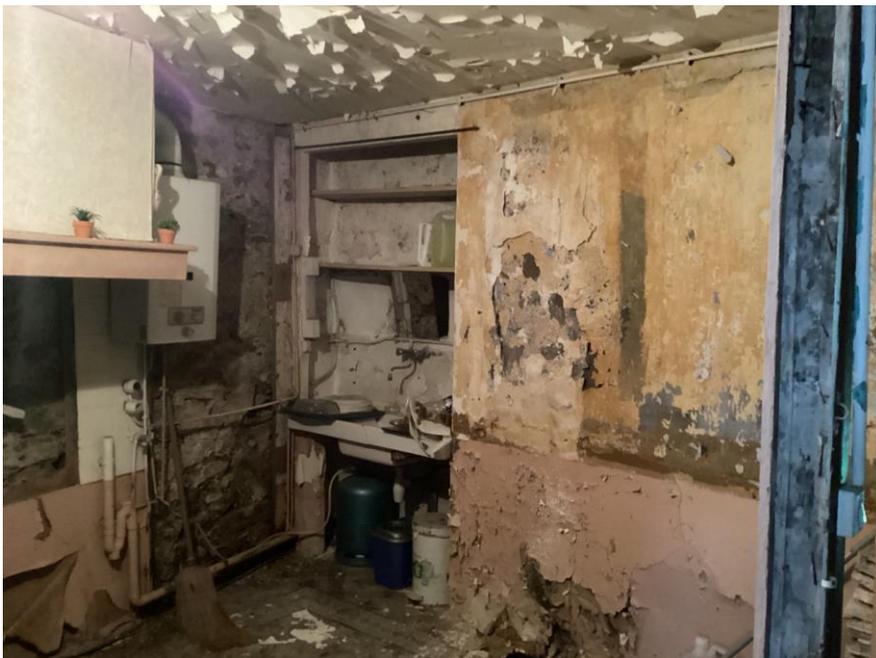
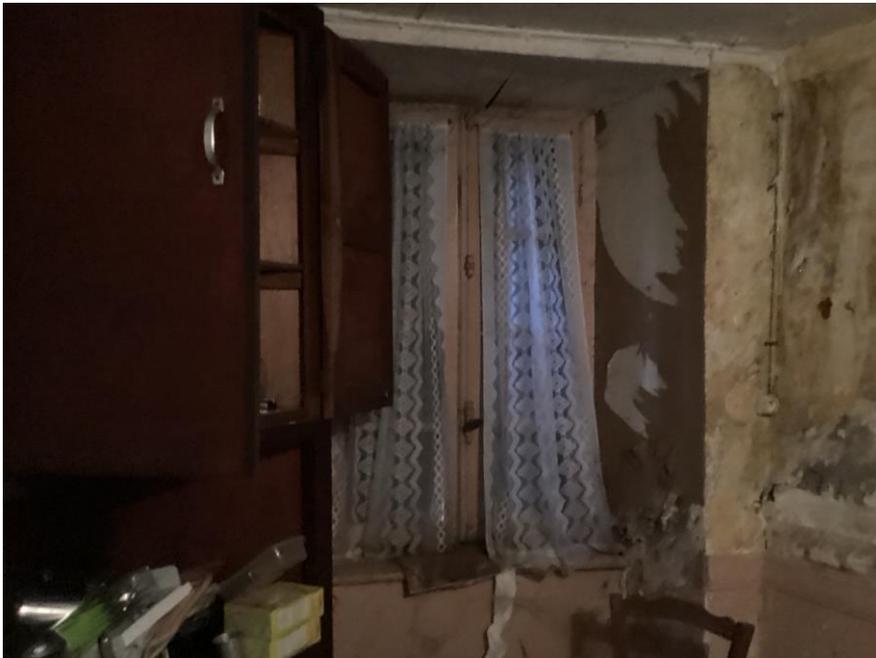
Porte de communication sur la rue en bois peint mauvais état.

Sol carreaux ciment.

Murs en plâtre extrêmement délabrés. Le mur central est abattu.

Présence de deux fenêtres donnant sur la rue ainsi que de deux cheminées.

L'ensemble est extrêmement délabré.

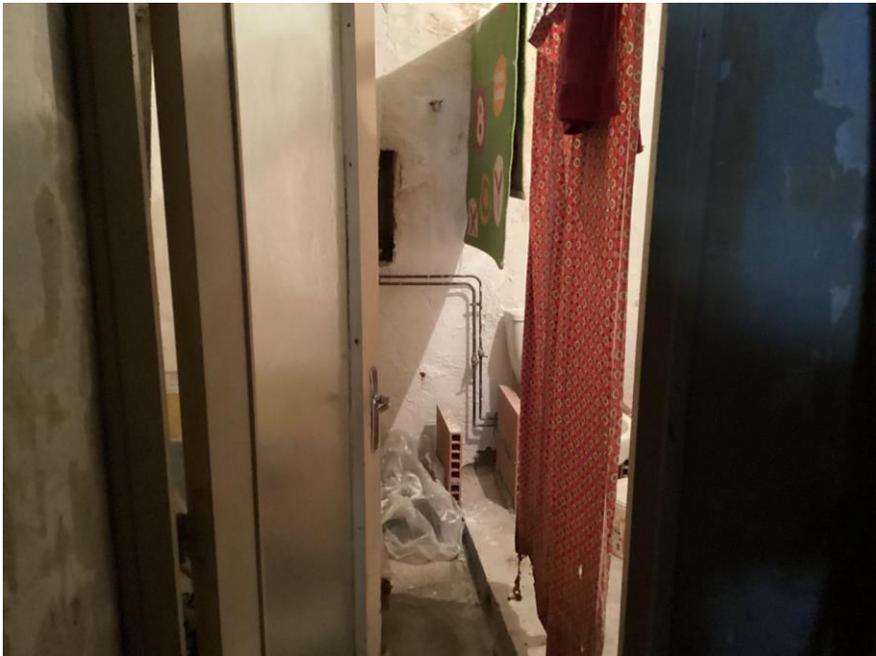
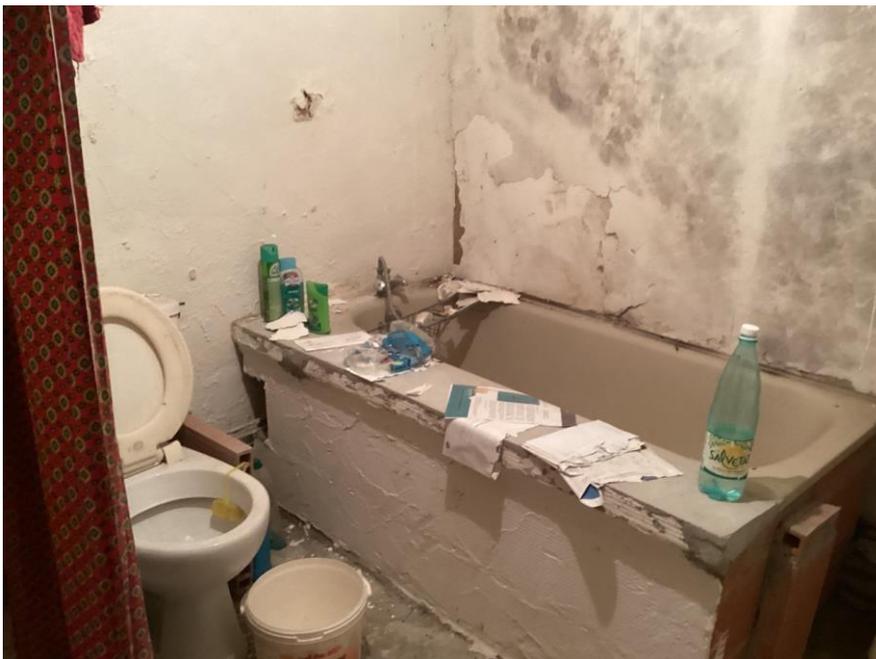
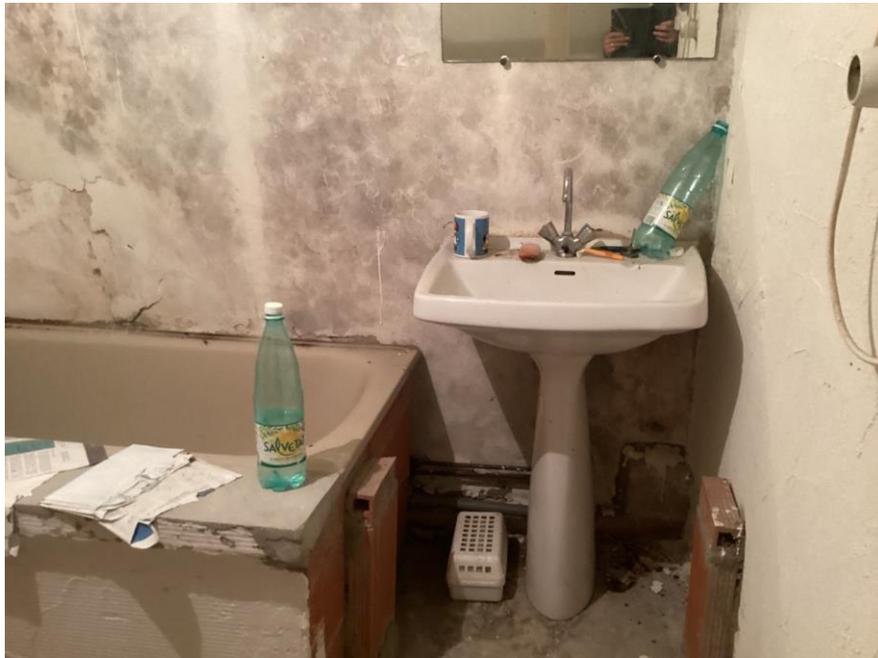
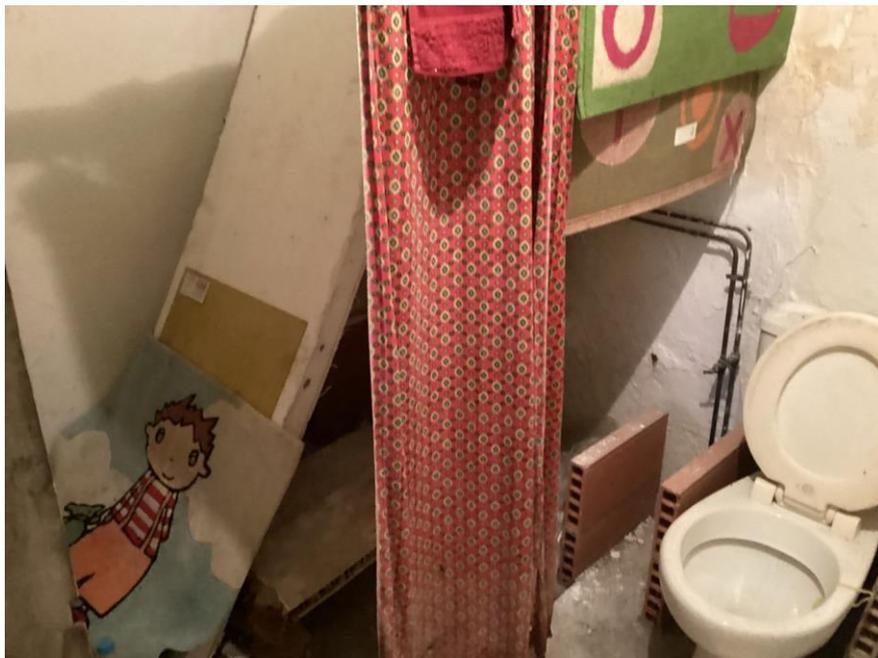
Porte de communication en bois avec verre en partie centrale.

Sol dalle béton brut.

Murs, plâtre en très mauvais état.

Une toilette, un lavabo et une baignoire.

L'ensemble est fortement détérioré.

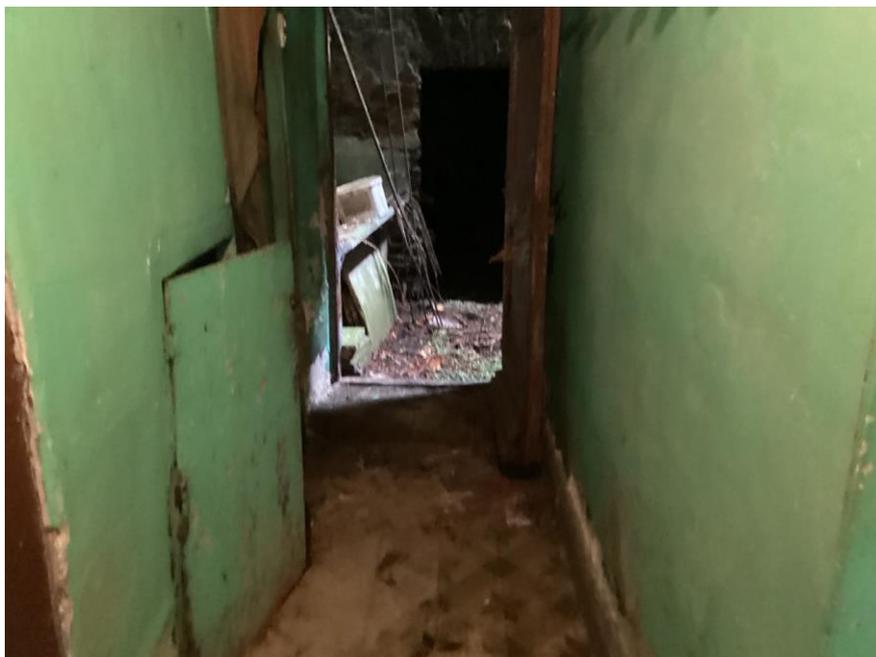
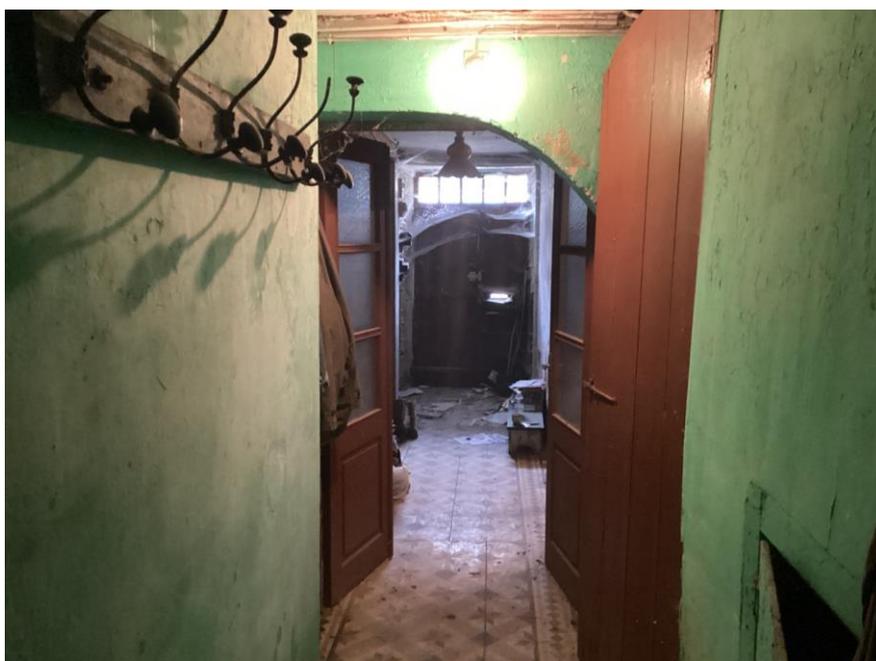
Porte de communication double battants vitrés.

Sol carreaux ciments en mauvais état.

Murs en plâtre peint.

Porte en bois simple battant menant à la cage d'escalier.

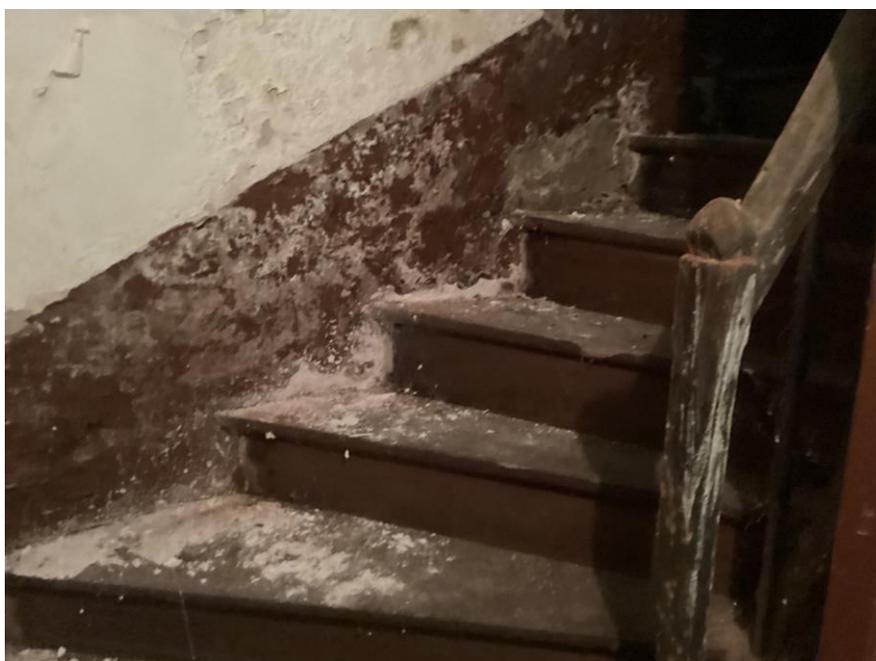
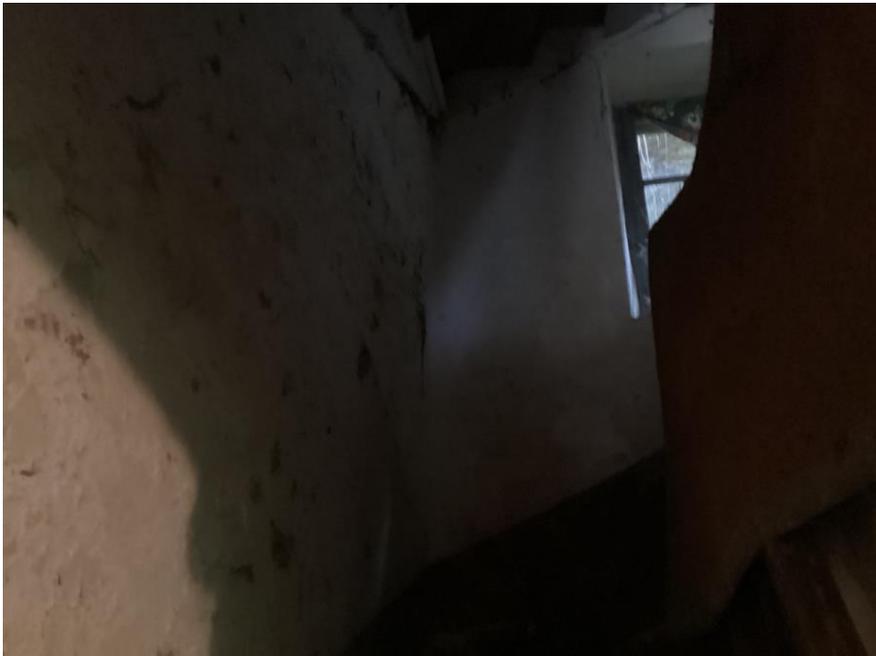
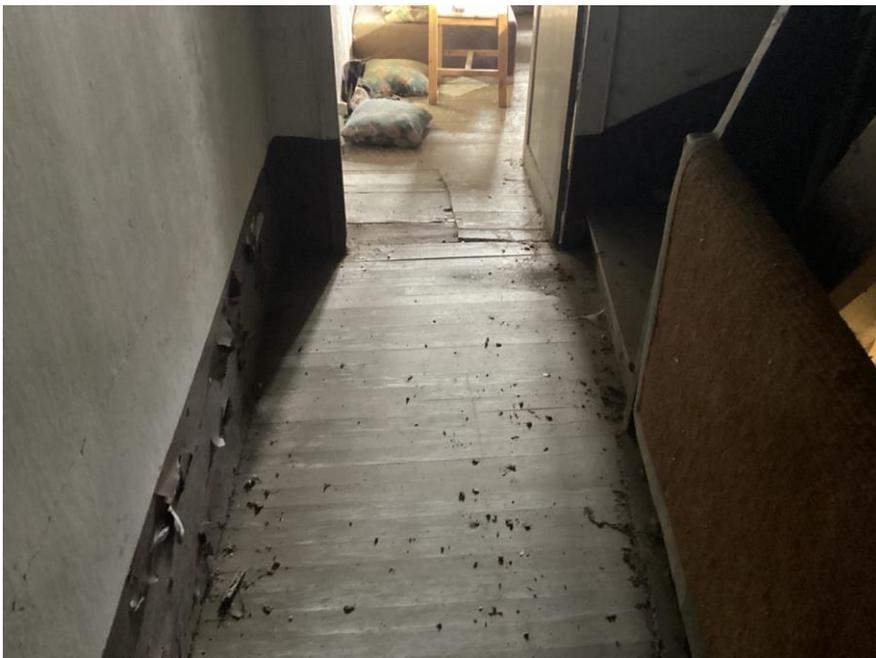
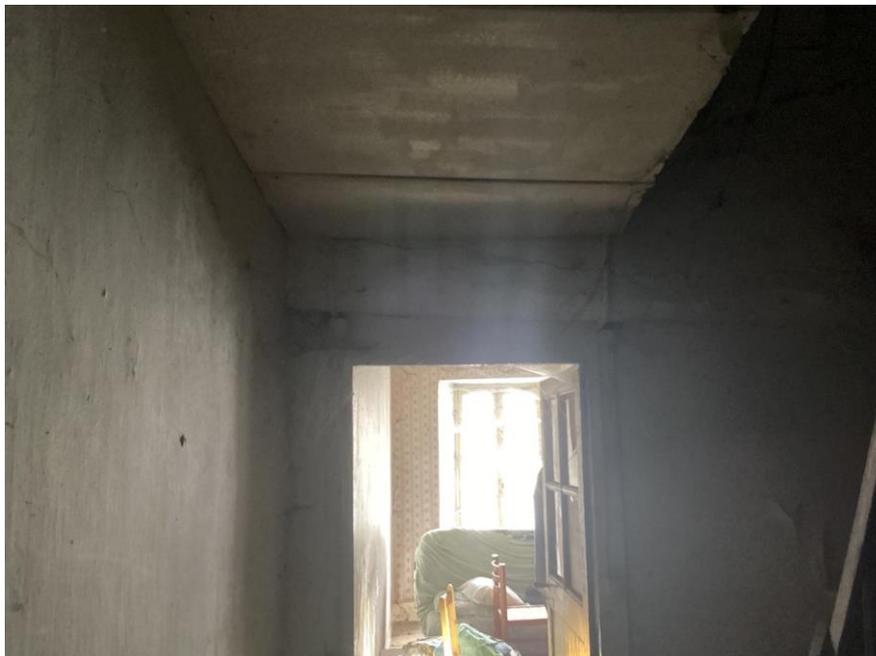
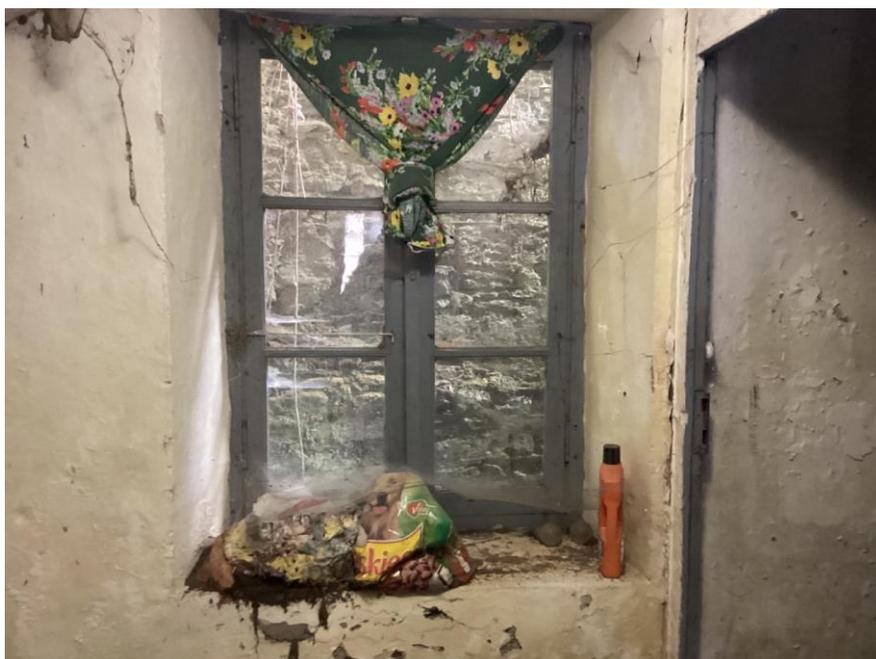
L'escalier est en bois très ancien.

Sol en parquet bois mauvais état.

Murs en plâtre mauvais état.

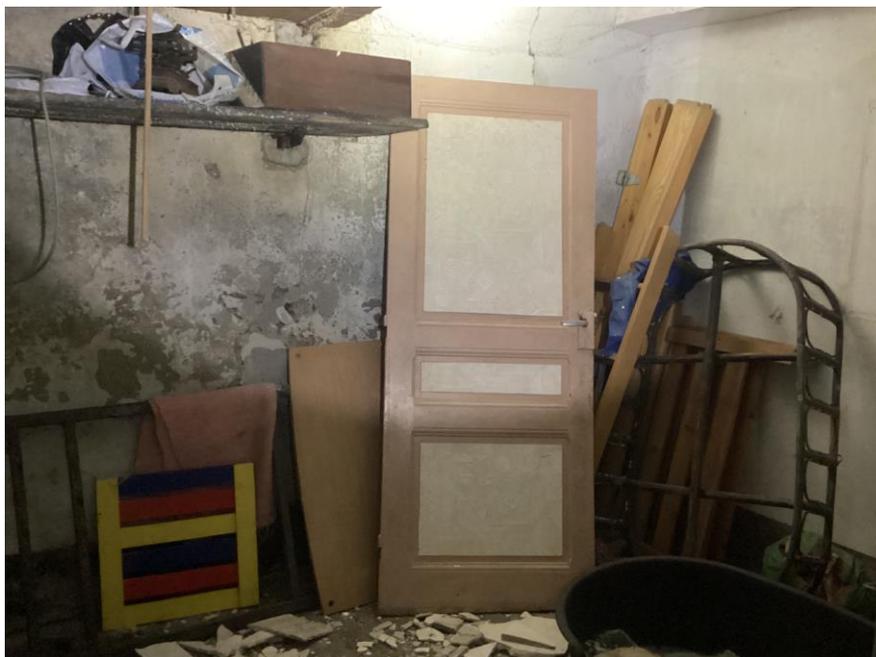
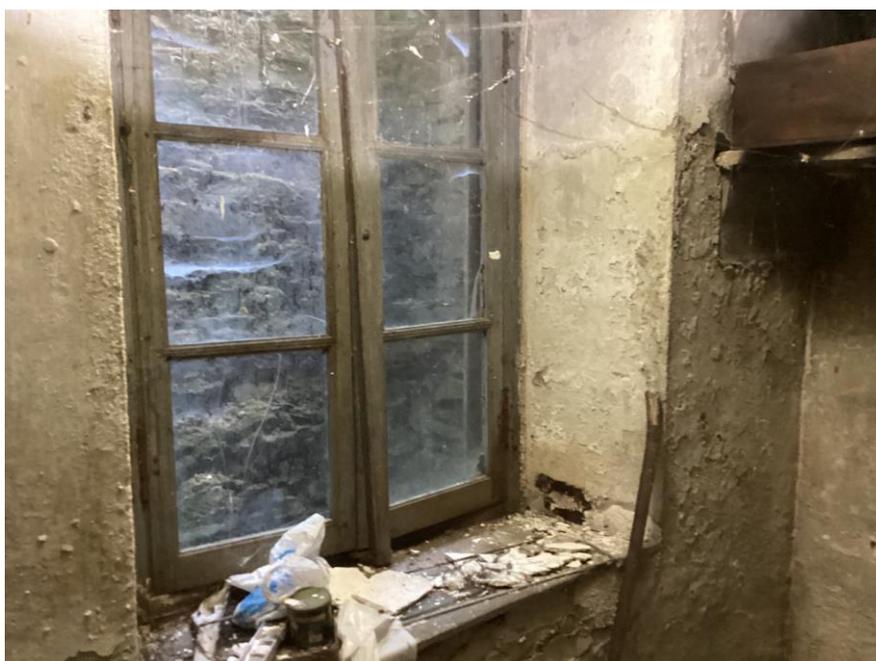
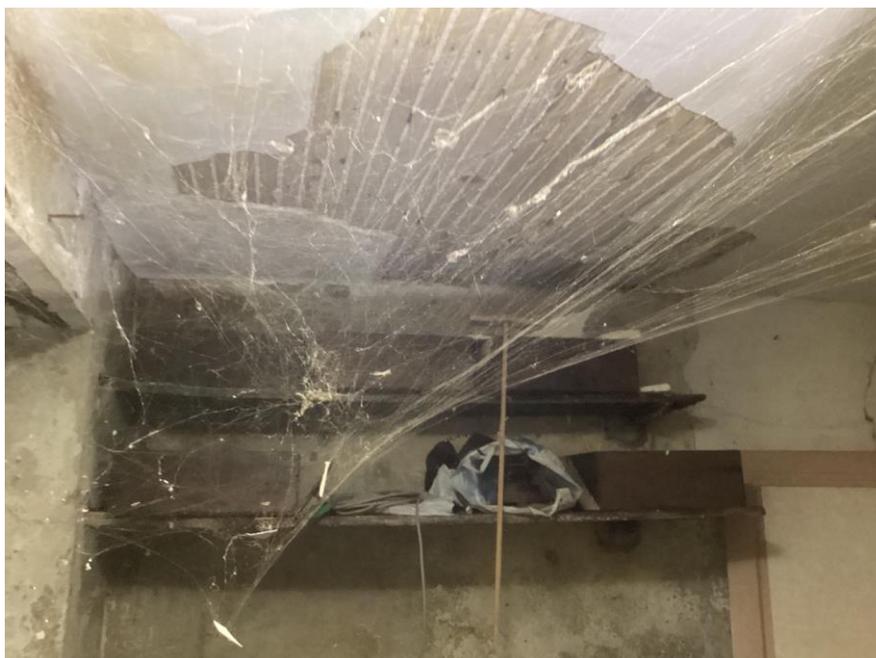
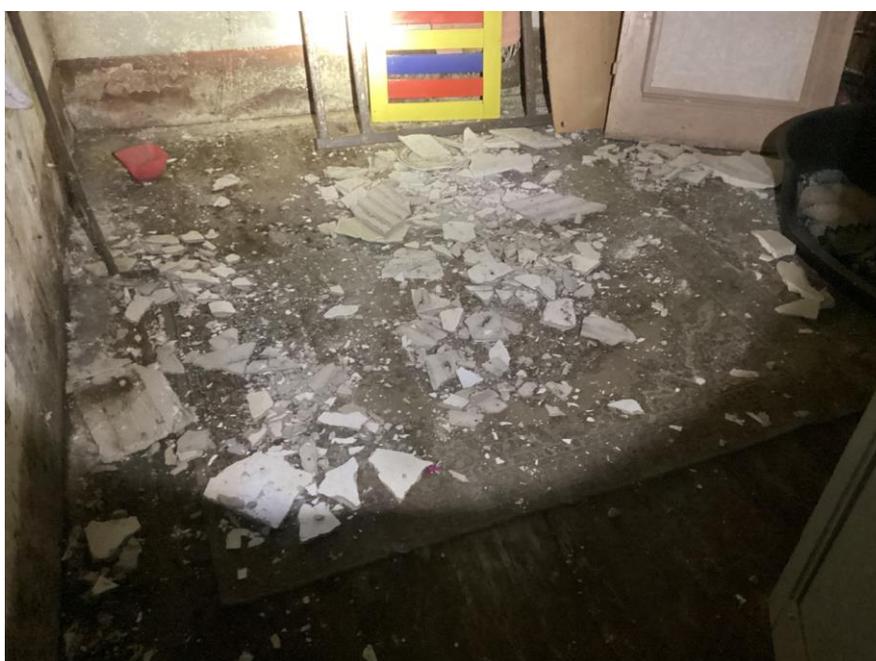
Accès par une porte bois délabrée.

Sol parquet en bois délabré.

Murs plâtre délabré.

Plafond plâtre menaçant de s'effondrer.

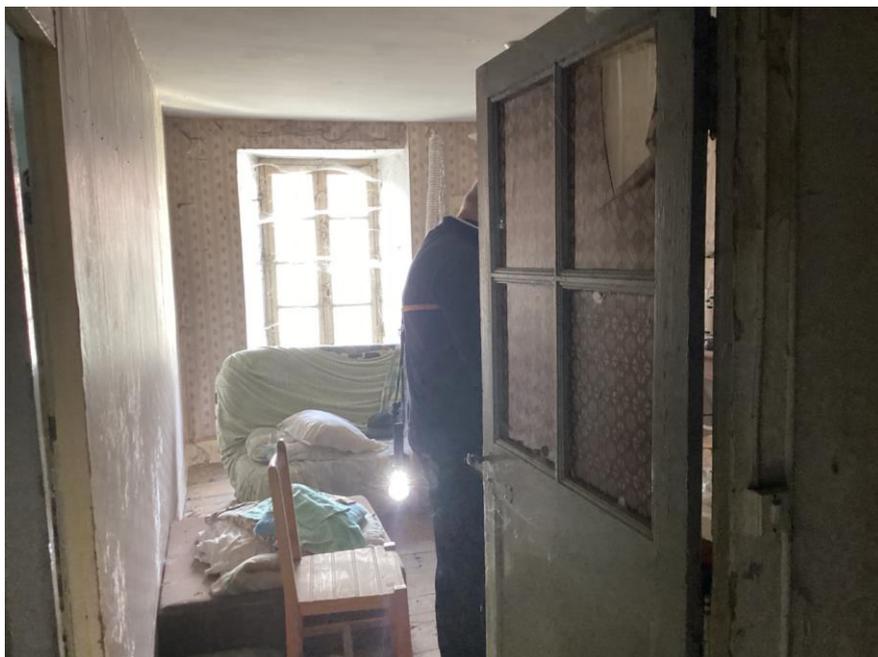
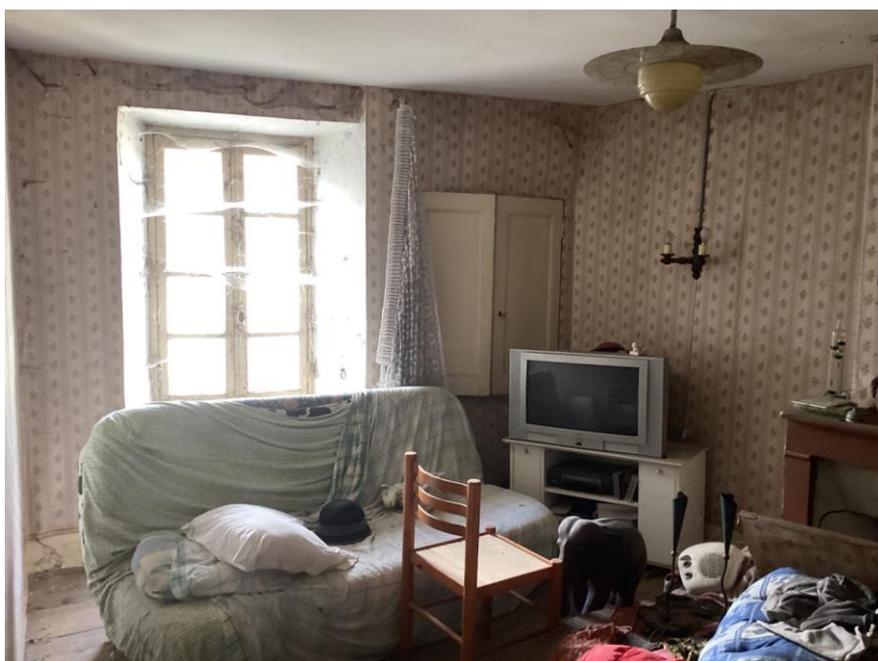
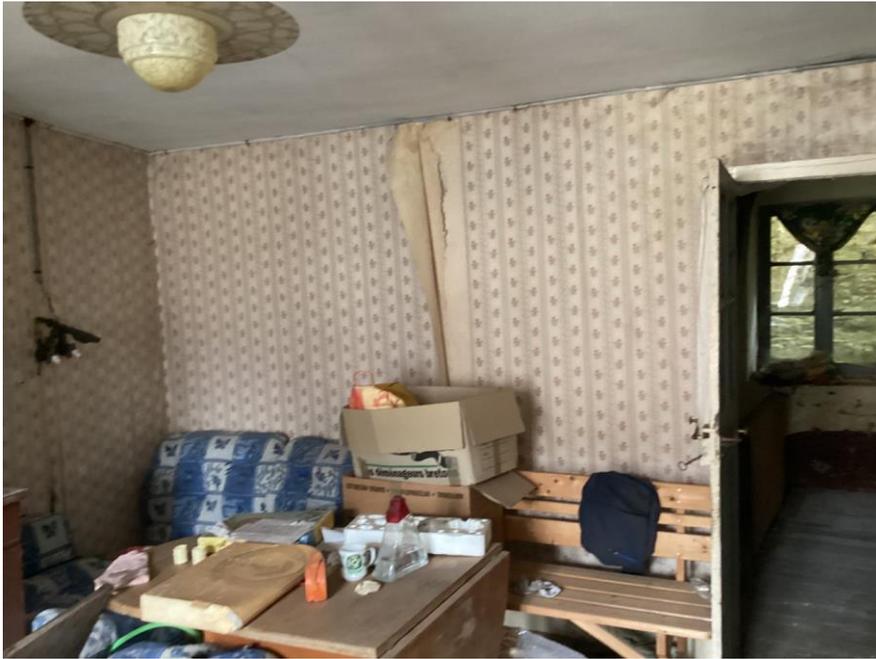
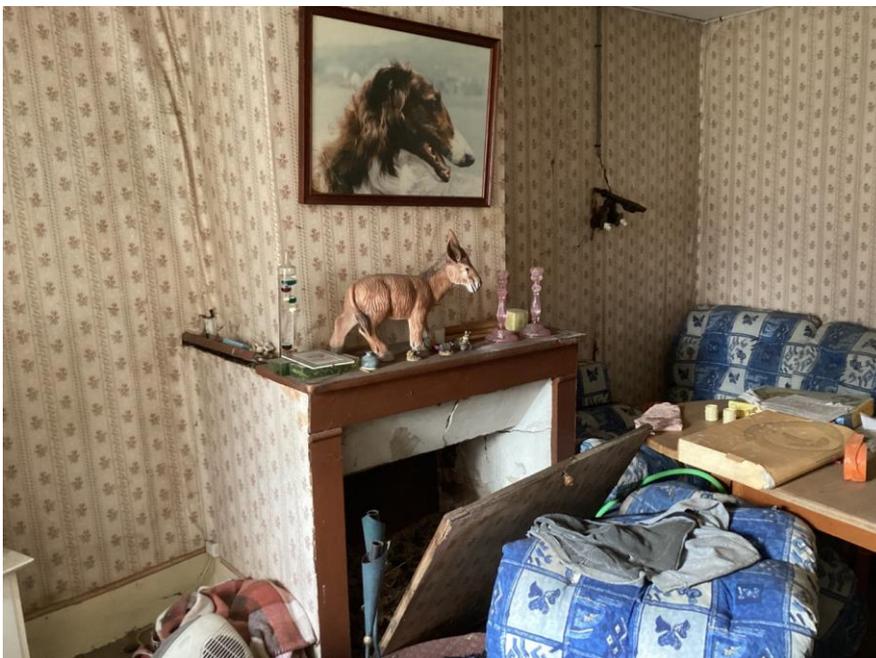
Porte de communication en bois, partie haute vitrée, quatre carreaux.

Sol parquet bois.

Murs tapisserie en grande partie décollée.

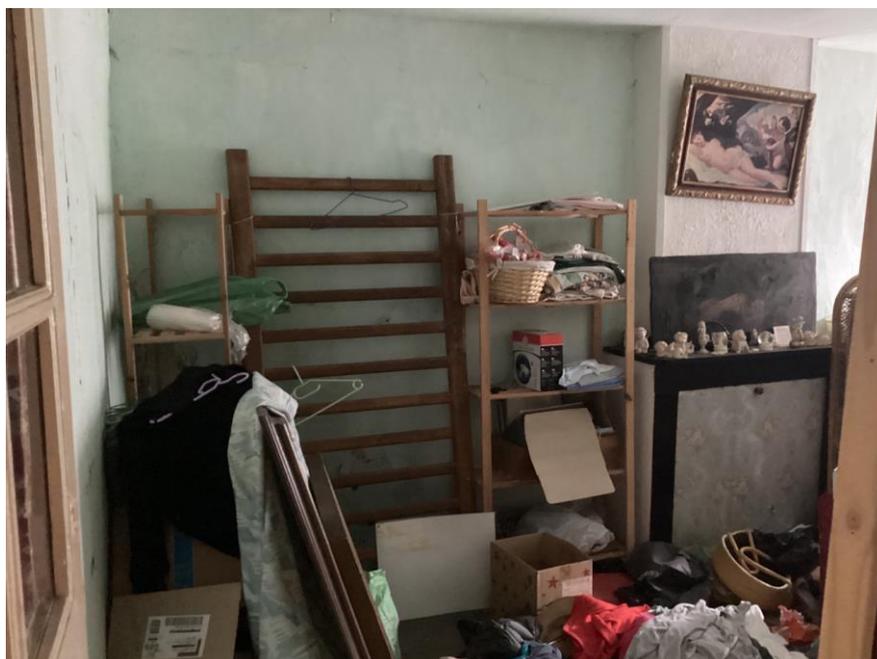
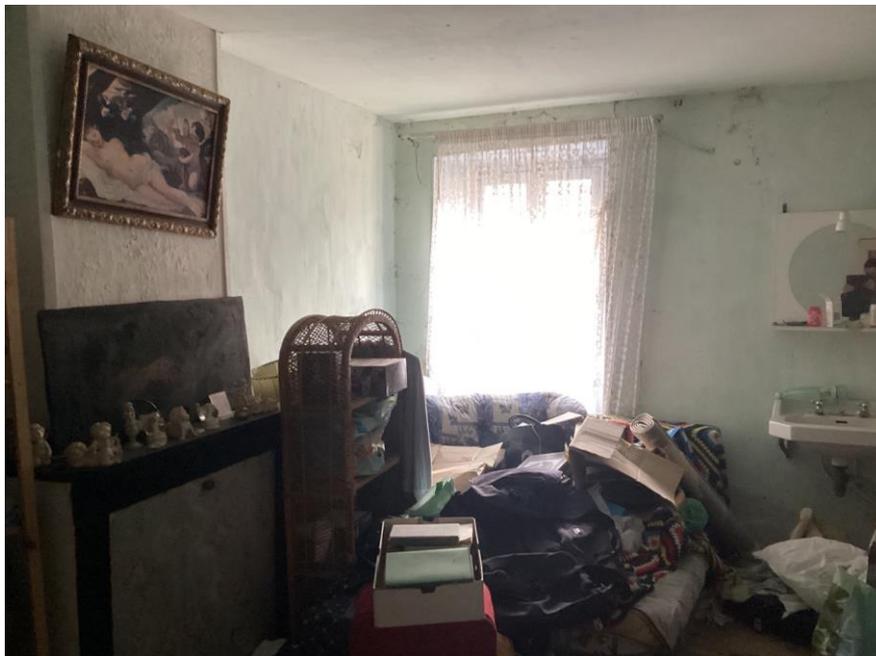
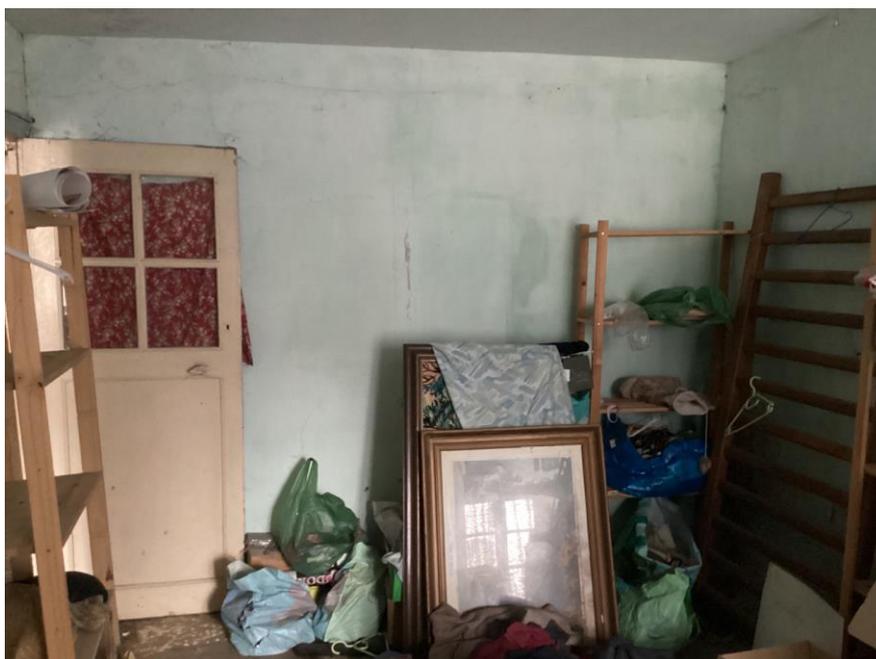
Sol parquet en bois.

Murs en plâtres et tapisserie.

Présence d'une cheminée.

Présence d'un lavabo.
