PROCES-VERBAL DE DESCRIPTION DES LIEUX

Certifie me transporter au-devant de l'immeuble sis 23 rue paradis LABASTIDE ROUAIROUX 81270, assisté de deux témoins majeurs requis et d'un serrurier afin de faire ouvrir la porte.

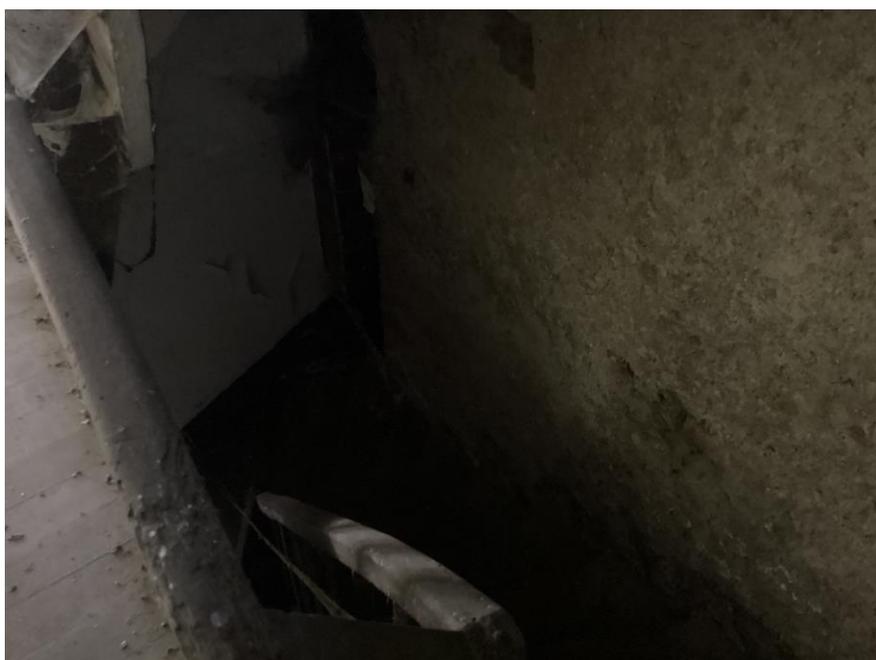
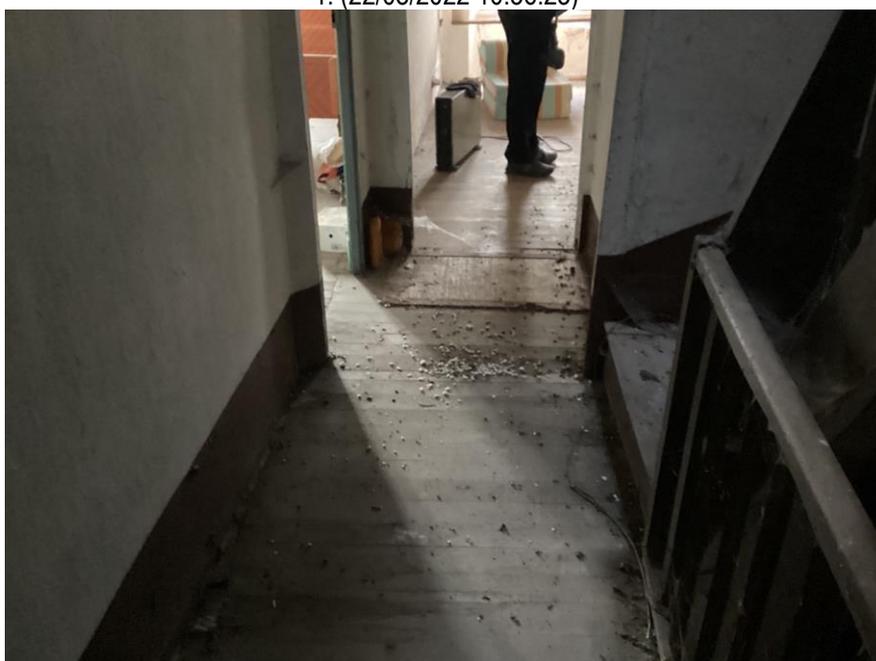
L'escalier est en bois très ancien.

Sol en parquet bois mauvais état.

Murs en plâtre mauvais état.

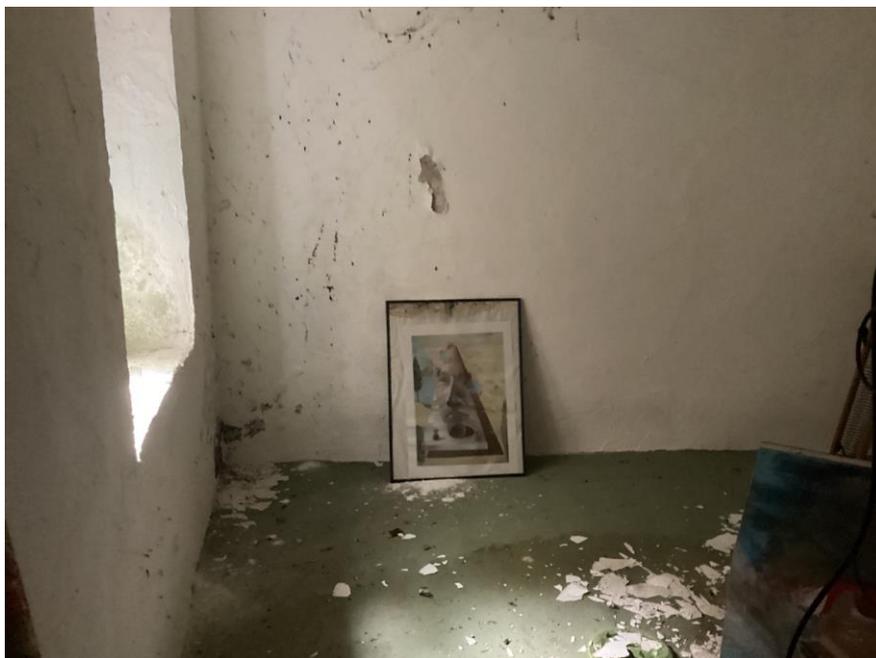
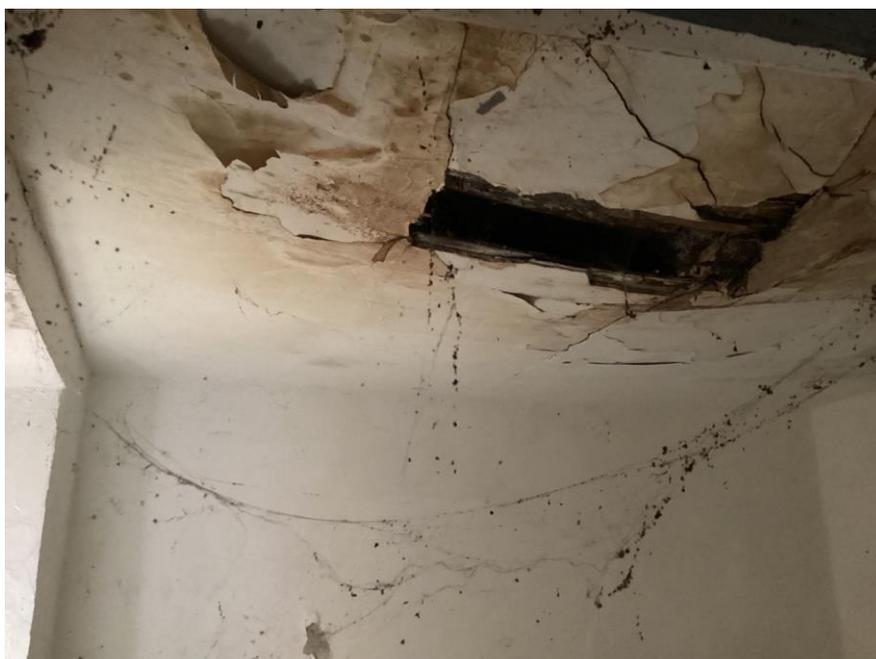
Accès par une porte bois délabrée.

Sol parquet en bois délabré couvert de moquette.

Murs plâtre délabré.

Plafond plâtre menaçant de s'effondrer et par endroit en partie effondré.

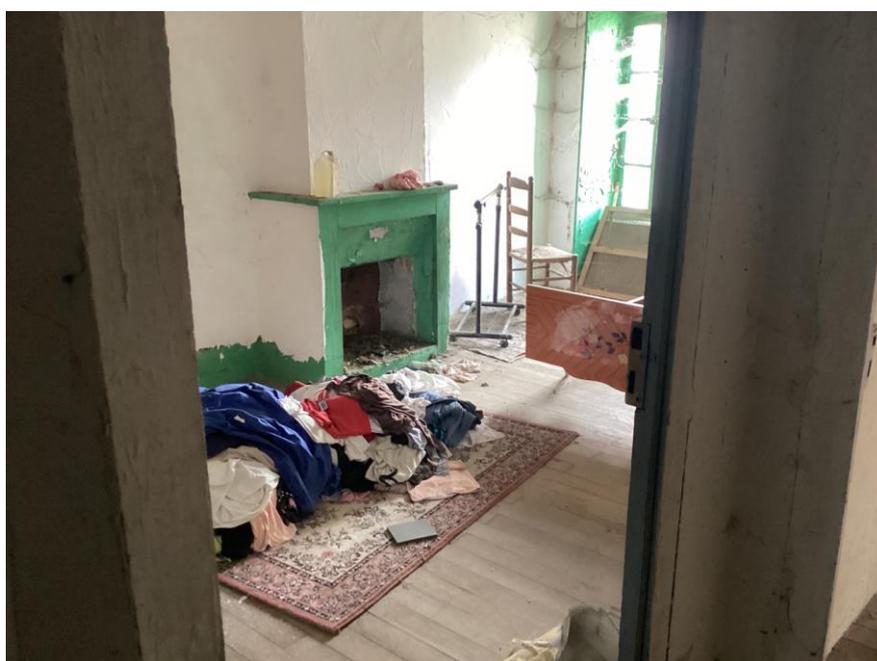
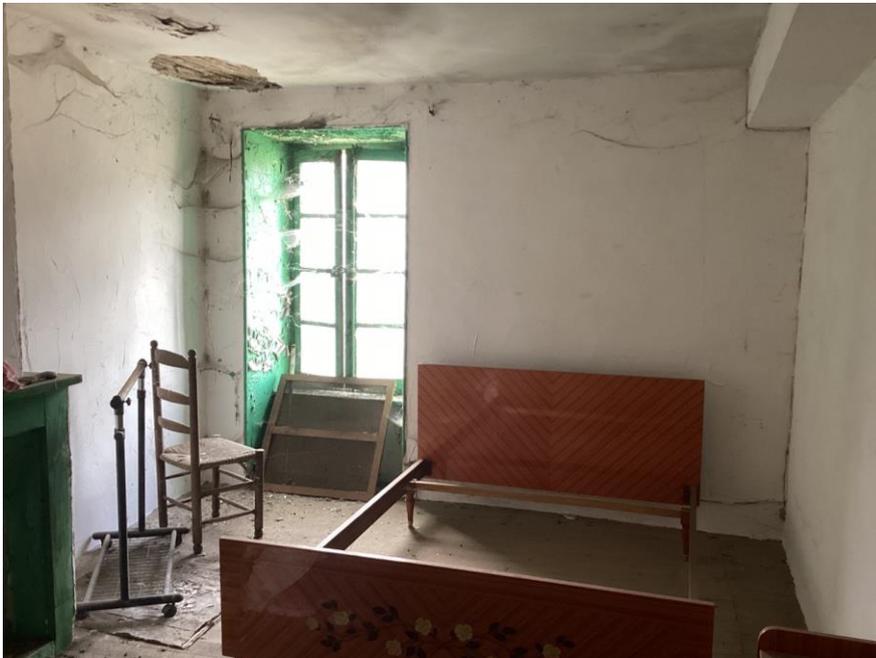
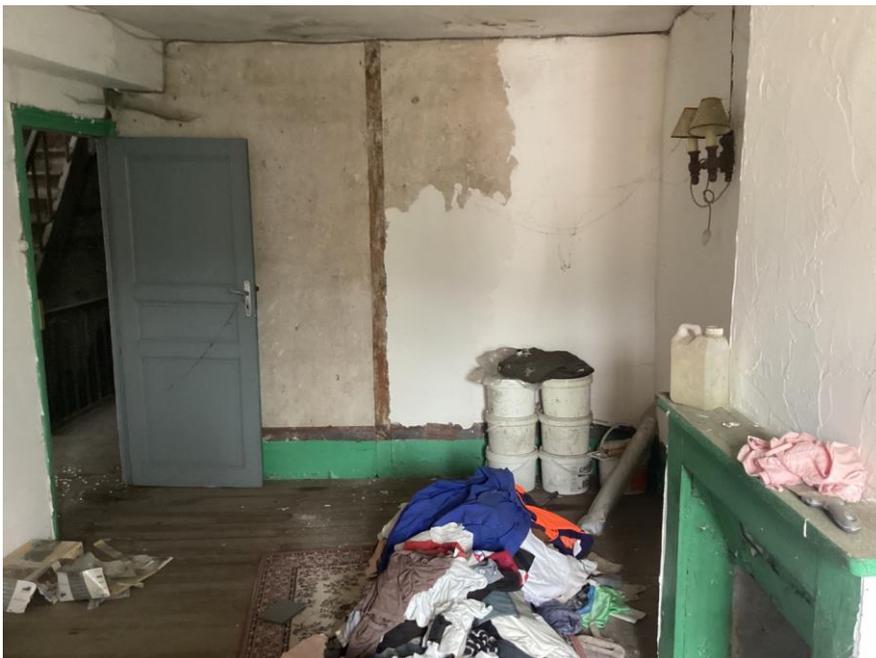
Sol parquet en bois.

Murs en plâtres et tapisserie.

Plafond en plâtre en partie effondré (angle gauche fenêtre).

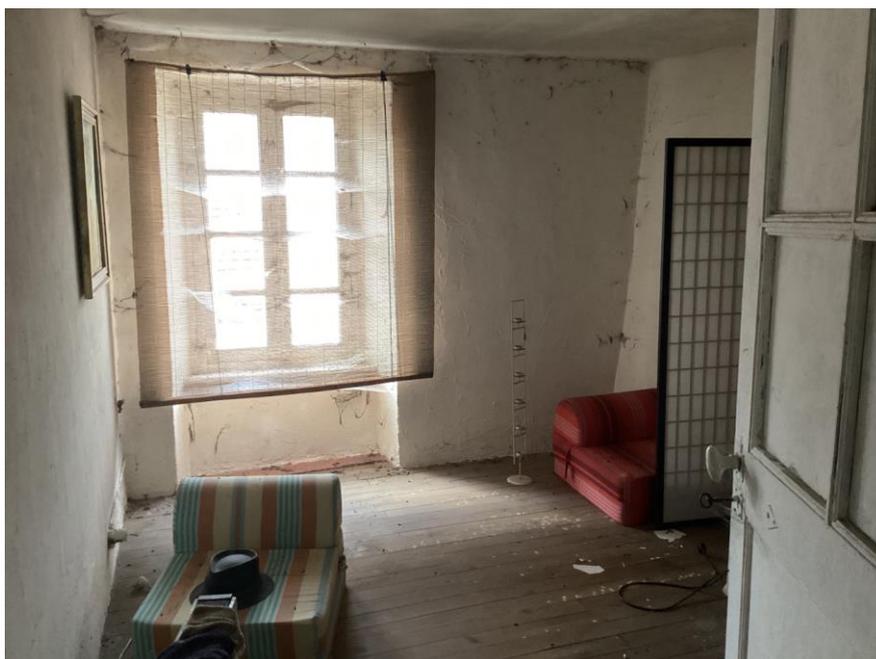
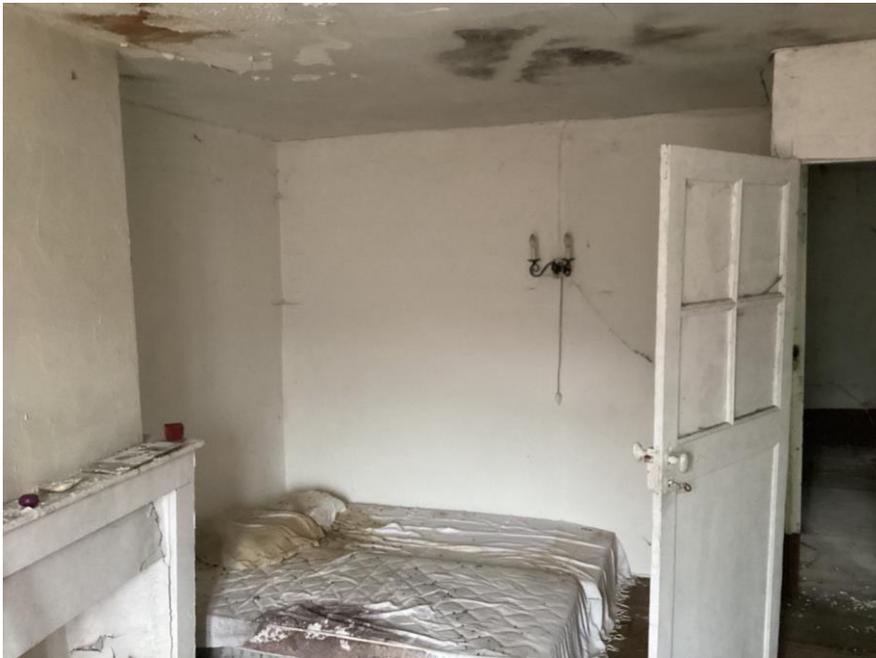
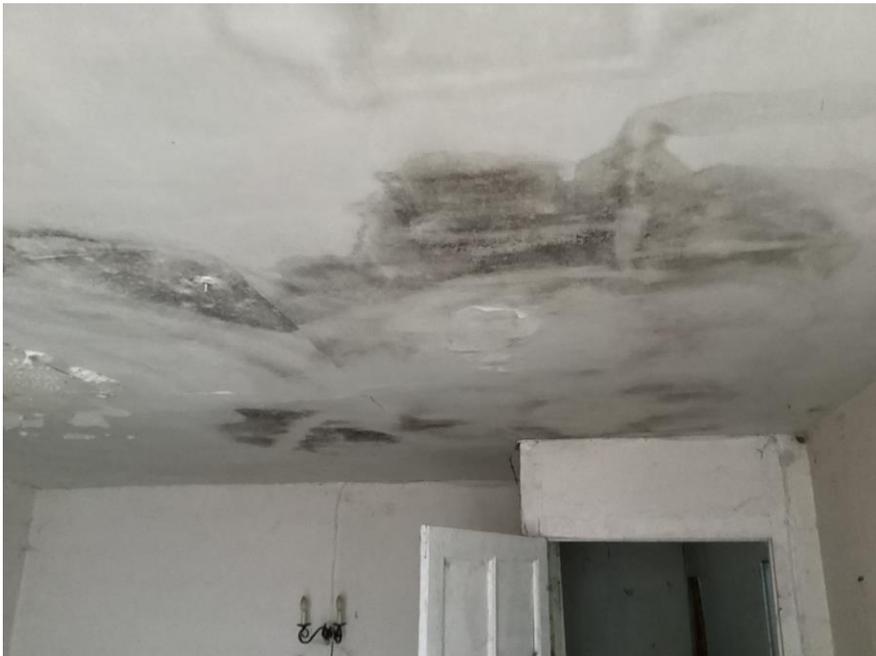
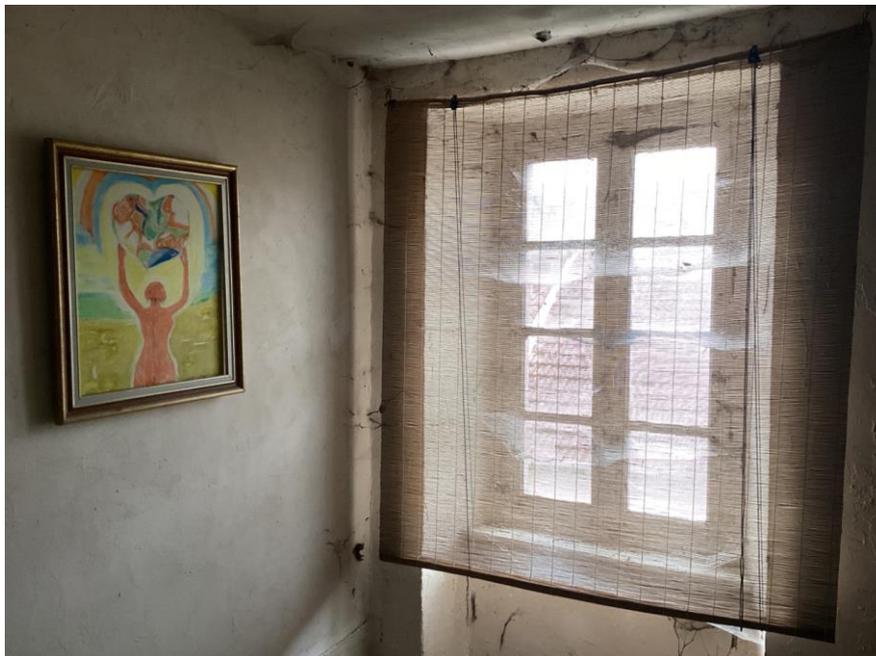
Sol parquet en bois.

Murs en plâtre.

Plafond en plâtre en partie auréolé.

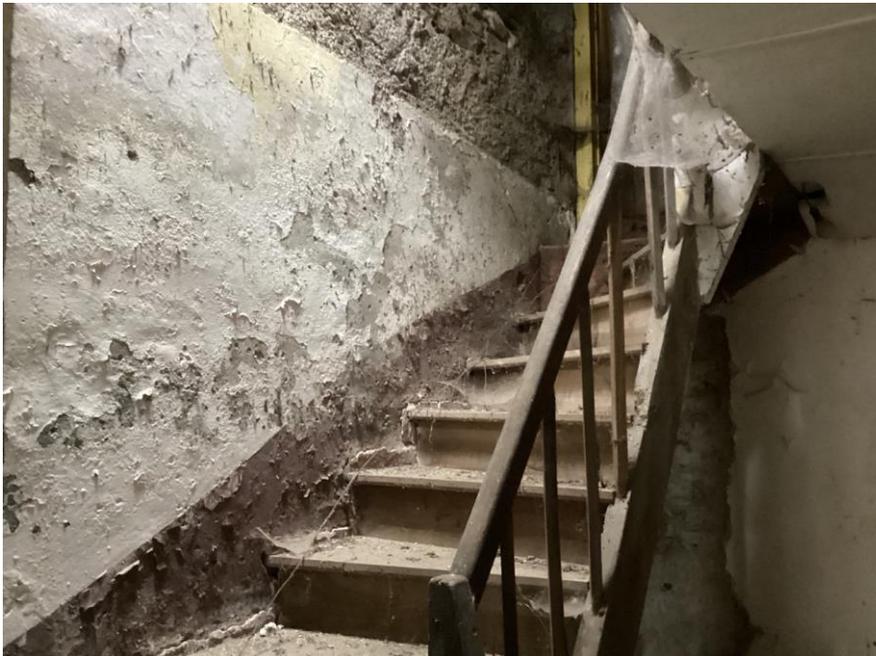
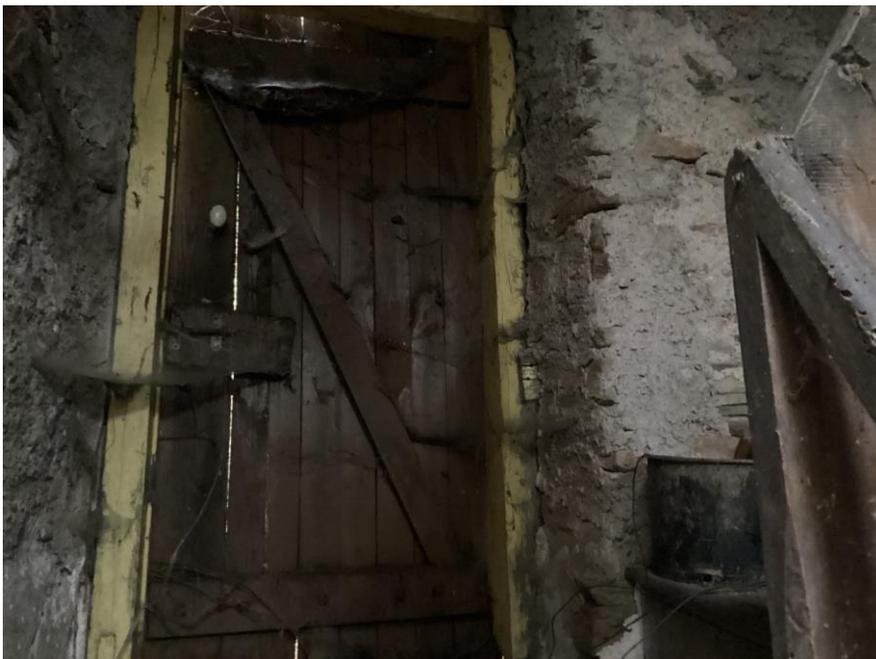
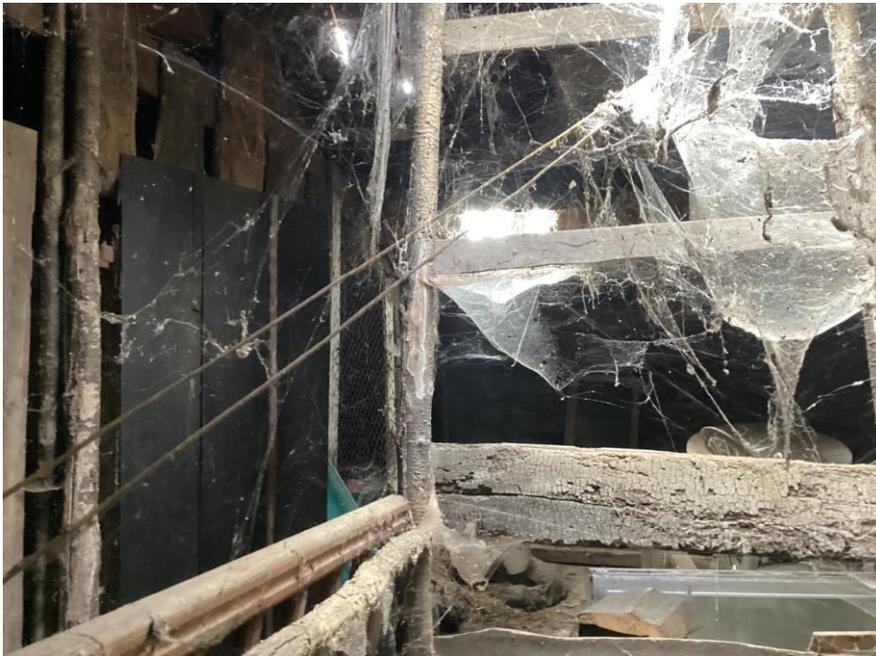
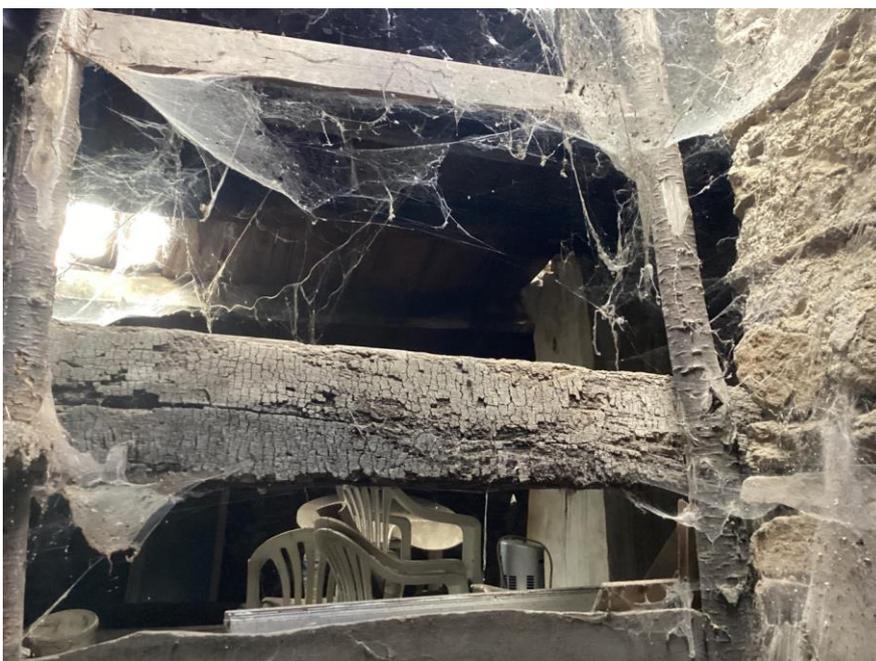
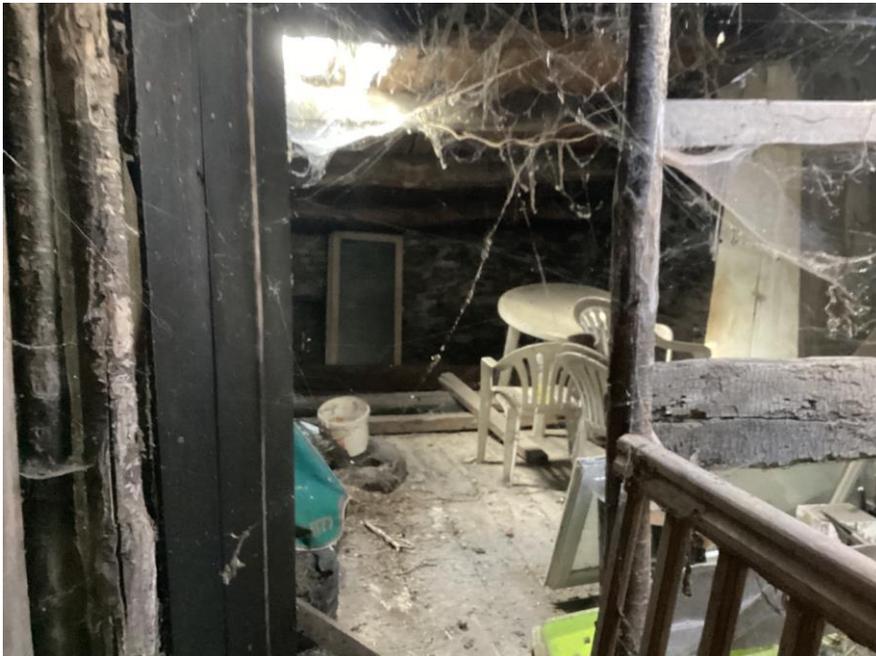
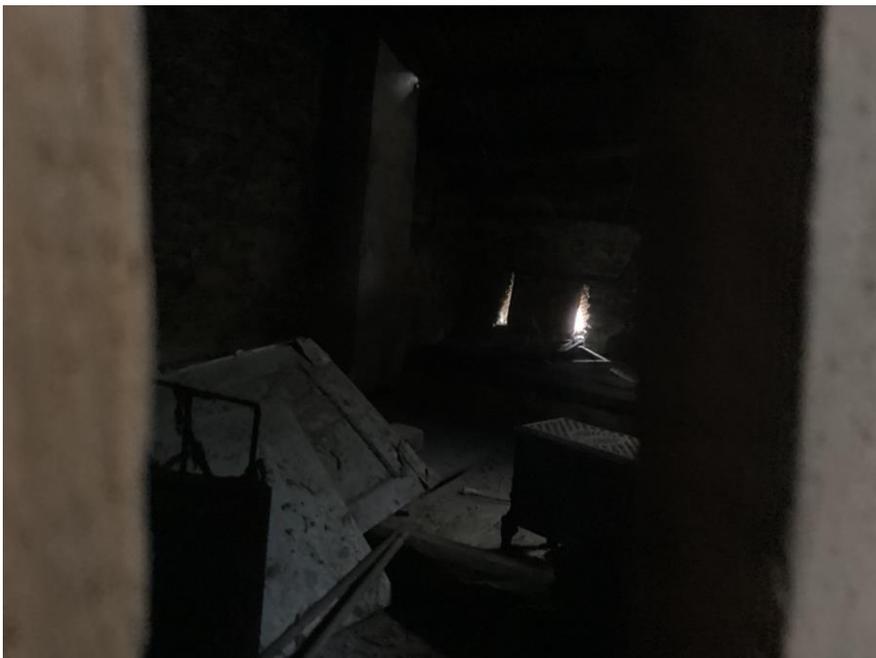
Escalier en bois extrêmement délabré.

L'ensemble des combles est en bois et charpente, il est impossible de s'y déplacer le sol étant trop fragilisé.

L'une des faîtières est brisée et affaissée.

Présence d'une porte donnant accès à une passerelle afin de se rendre sur les parcelles Nord.

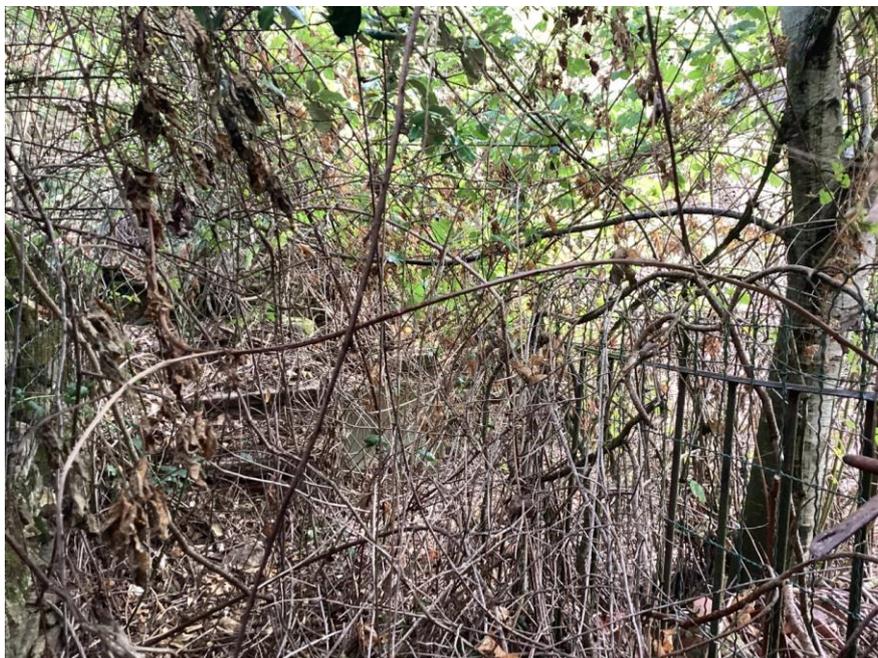
1. (22/08/2022 10:44:51)

Une ancienne passerelle en métal couverte d'humus permet l'accès au jardin. Il est impossible de la franchir car sa stabilité n'est pas garantie.

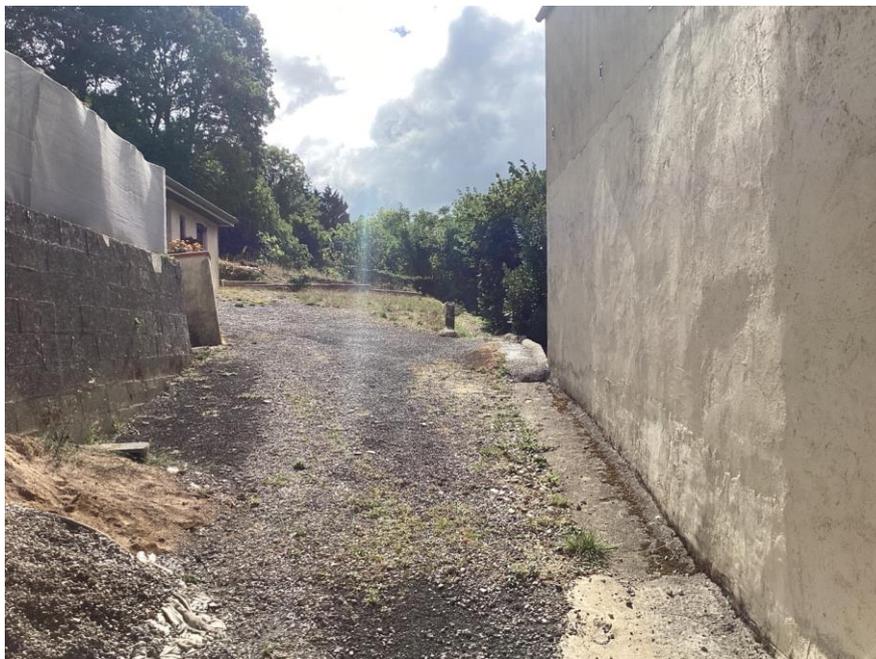
1. (22/08/2022 10:48:41)

Les parcelles non bâties sont entièrement closes, l'accès est impossible.

Je constate toutefois, qu'elles sont en friches. (Photos 3 et suivantes)
