PROCES-VERBAL DE DESCRIPTION VENTE SUR SAISIE IMMOBILIERE

**CREDIT IMMOBILIER DE FRANCE
DEVELOPPEMENT / Indivision**

APPARTEMENT 297 RUE DE PLATE 74190 PASSY

Résumé de l'expertise n° 3059-

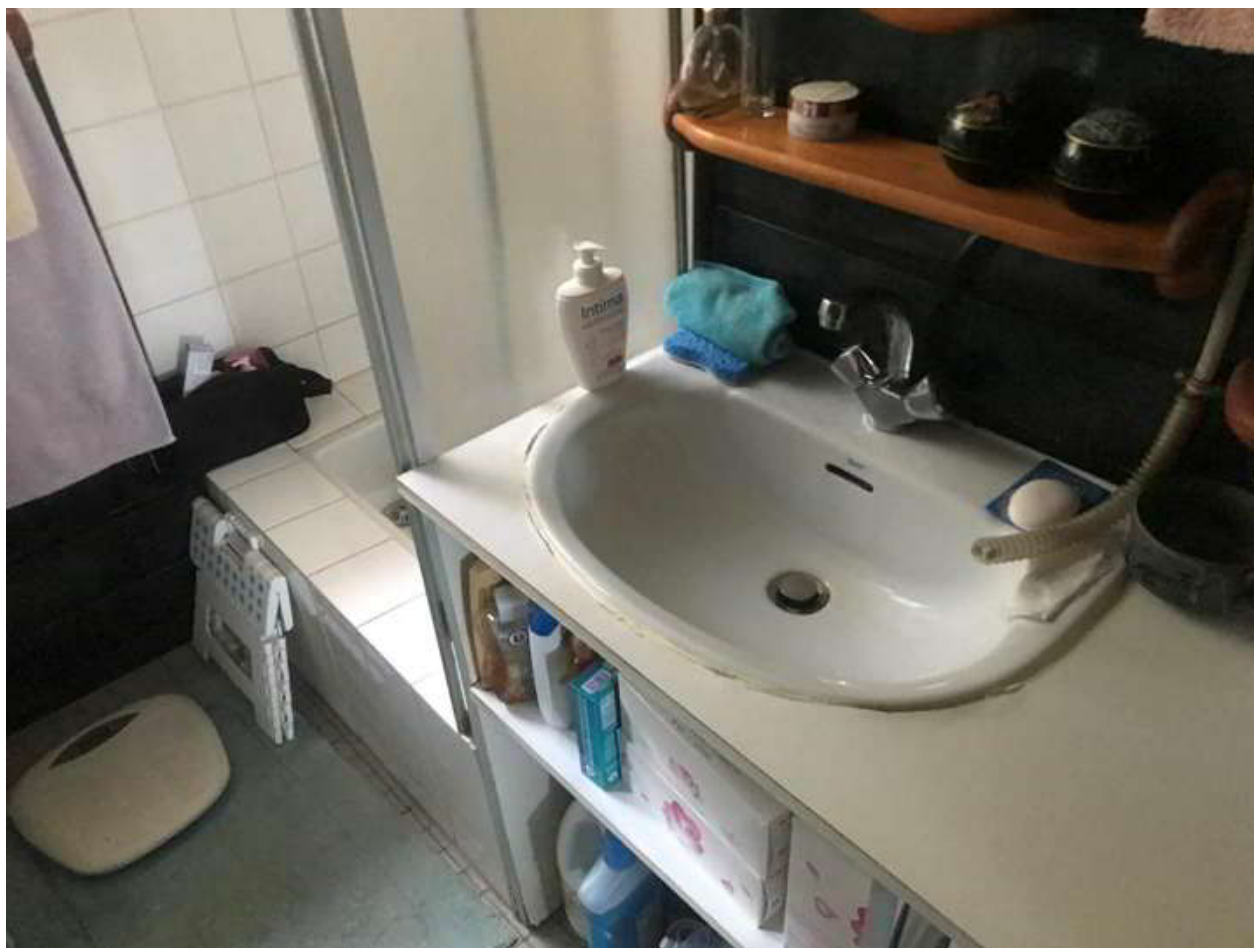
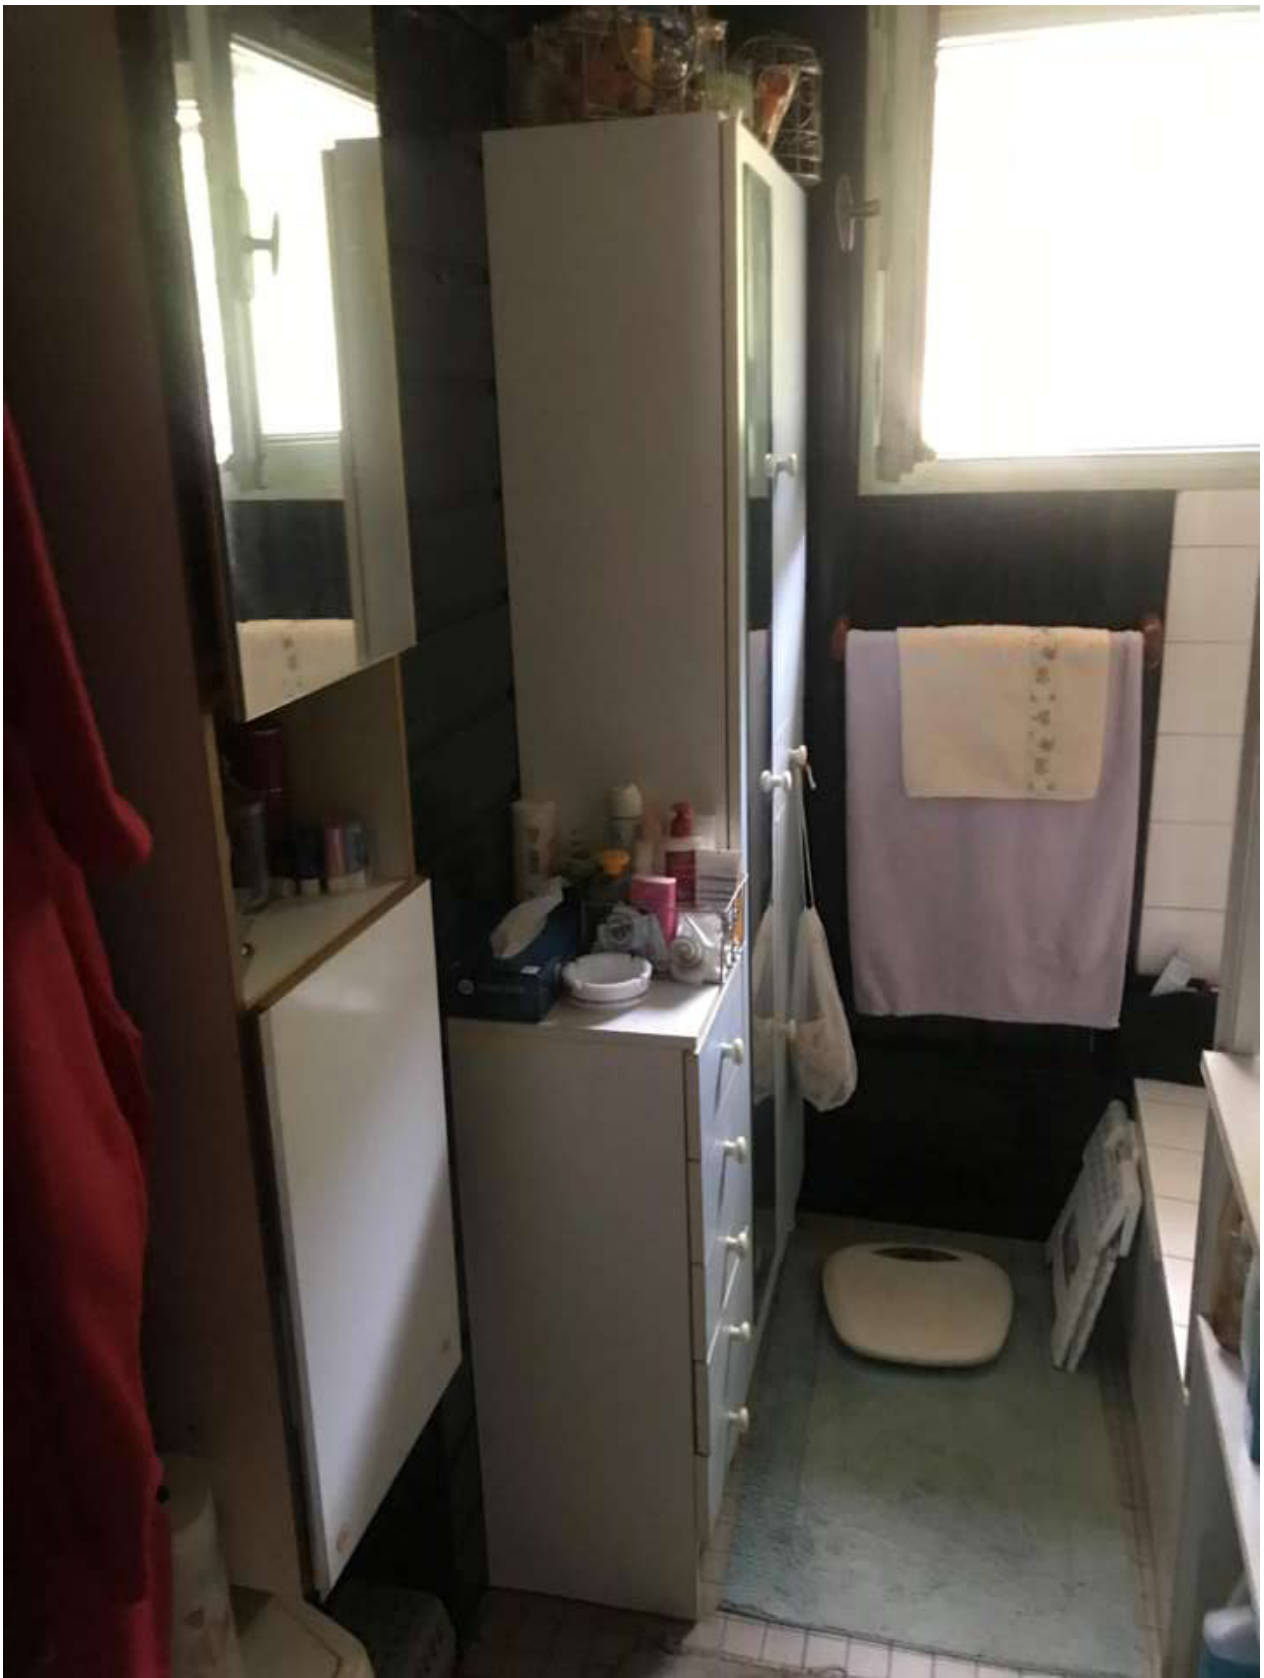
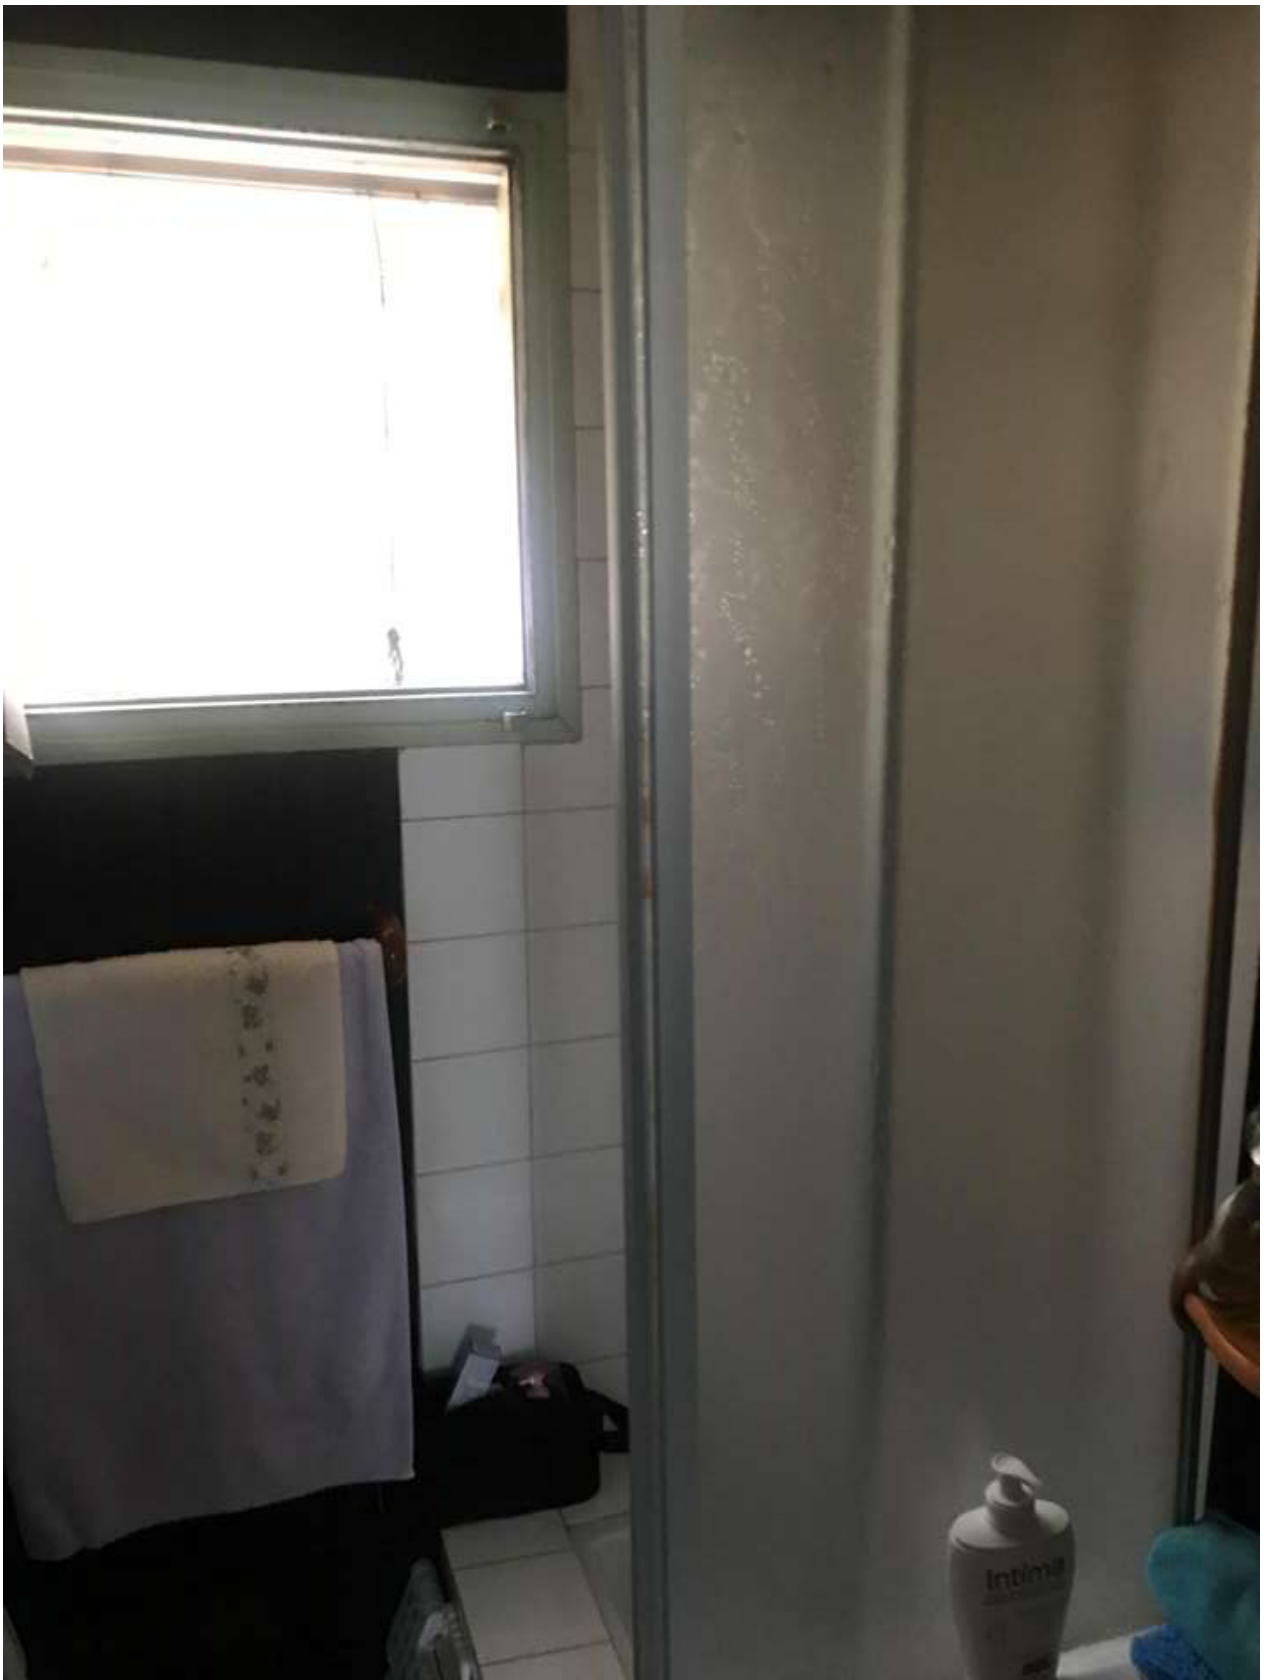
L'ensemble de la cabine est carrelé jusqu'à deux mètres de hauteur. Le reste des murs présente un aménagement en lambris plastique.

Le sol est carrelé. J'identifie une vasque avec des rayonnages aménagés en dessous. Je note un petit meuble suspendu et un meuble posé au sol.

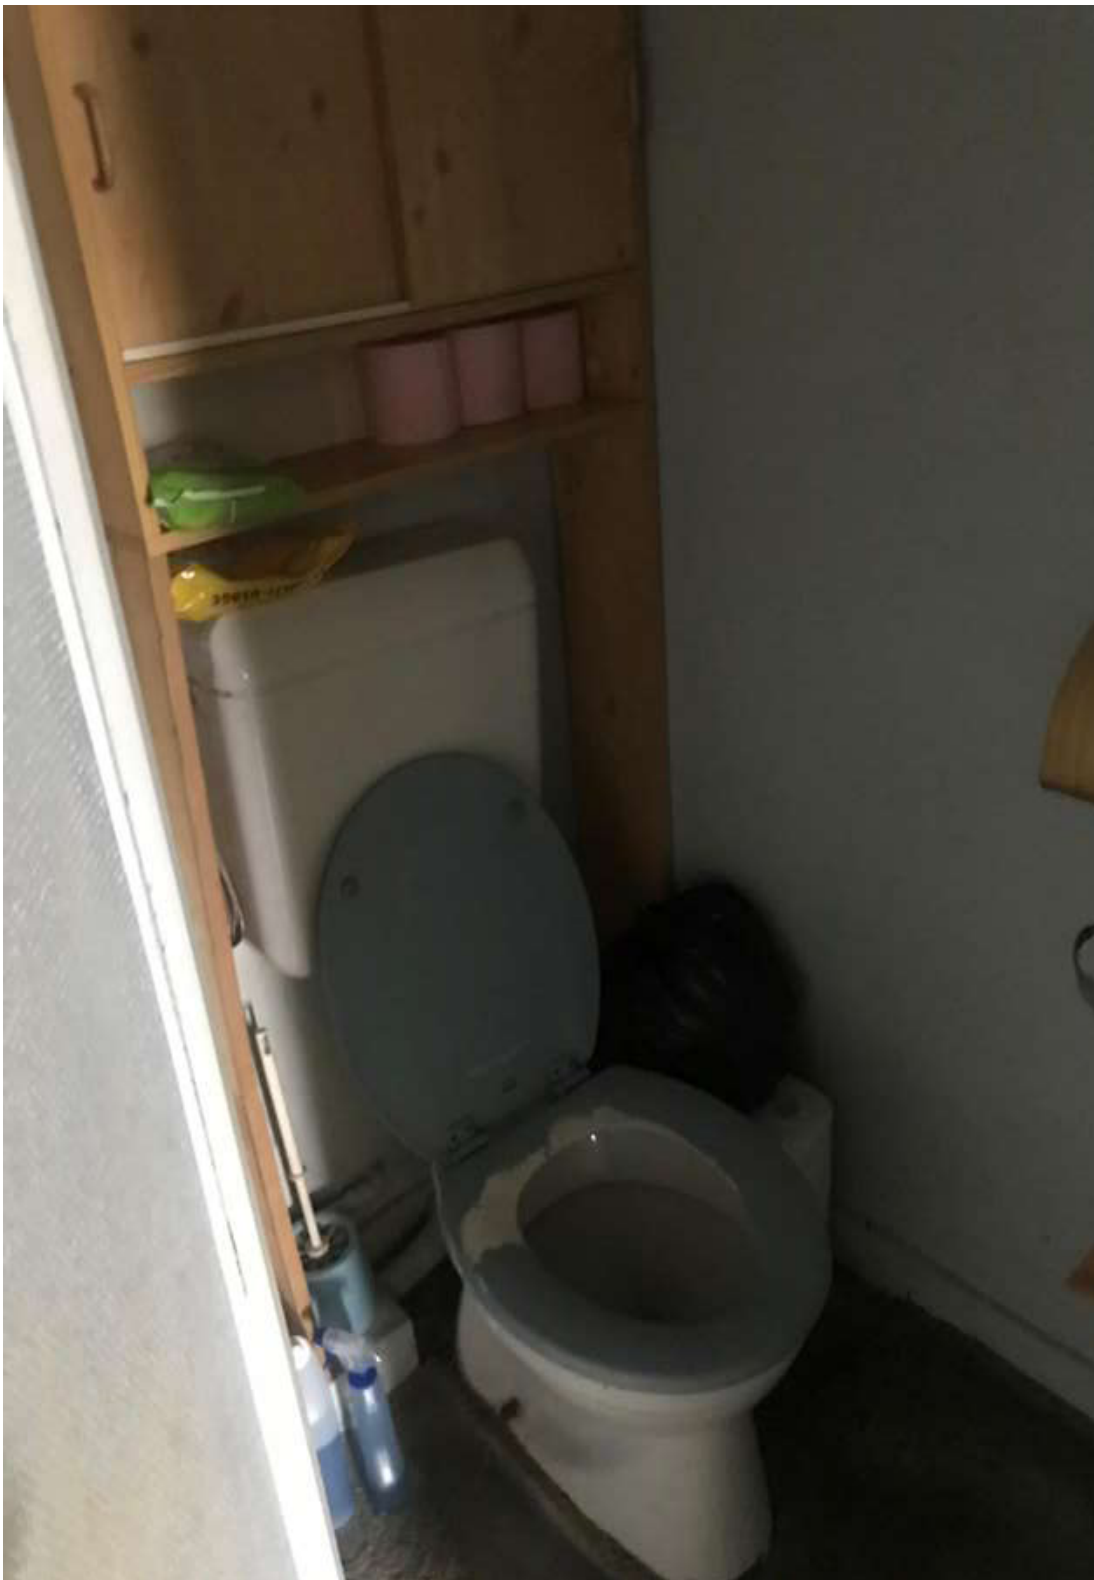
En face de la porte d'entrée se trouve les WC, le sol est carrelé, les murs sont en papier peint fibre de verre, le plafond est peint. Il s'agit d'un WC traditionnel simple chasse.

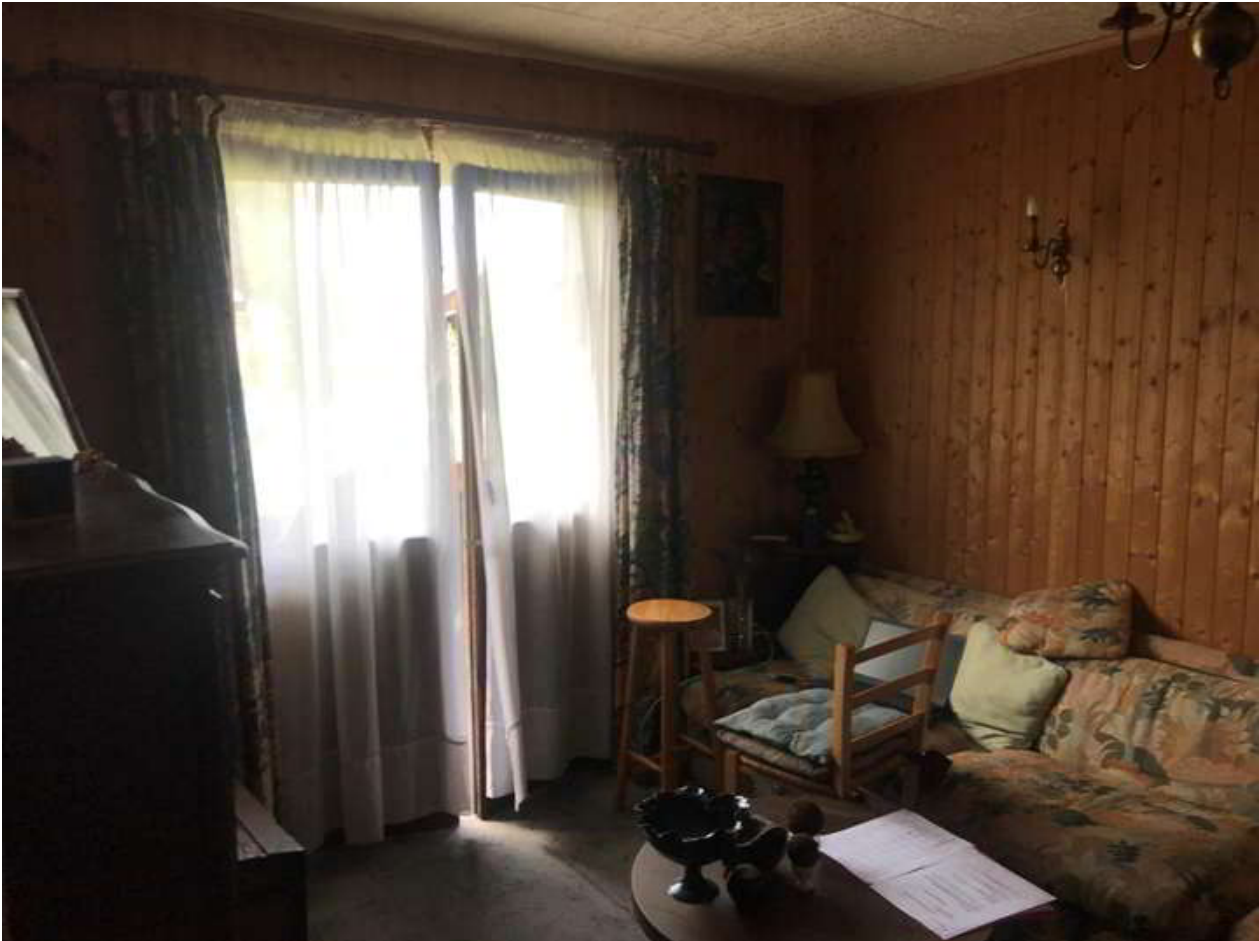
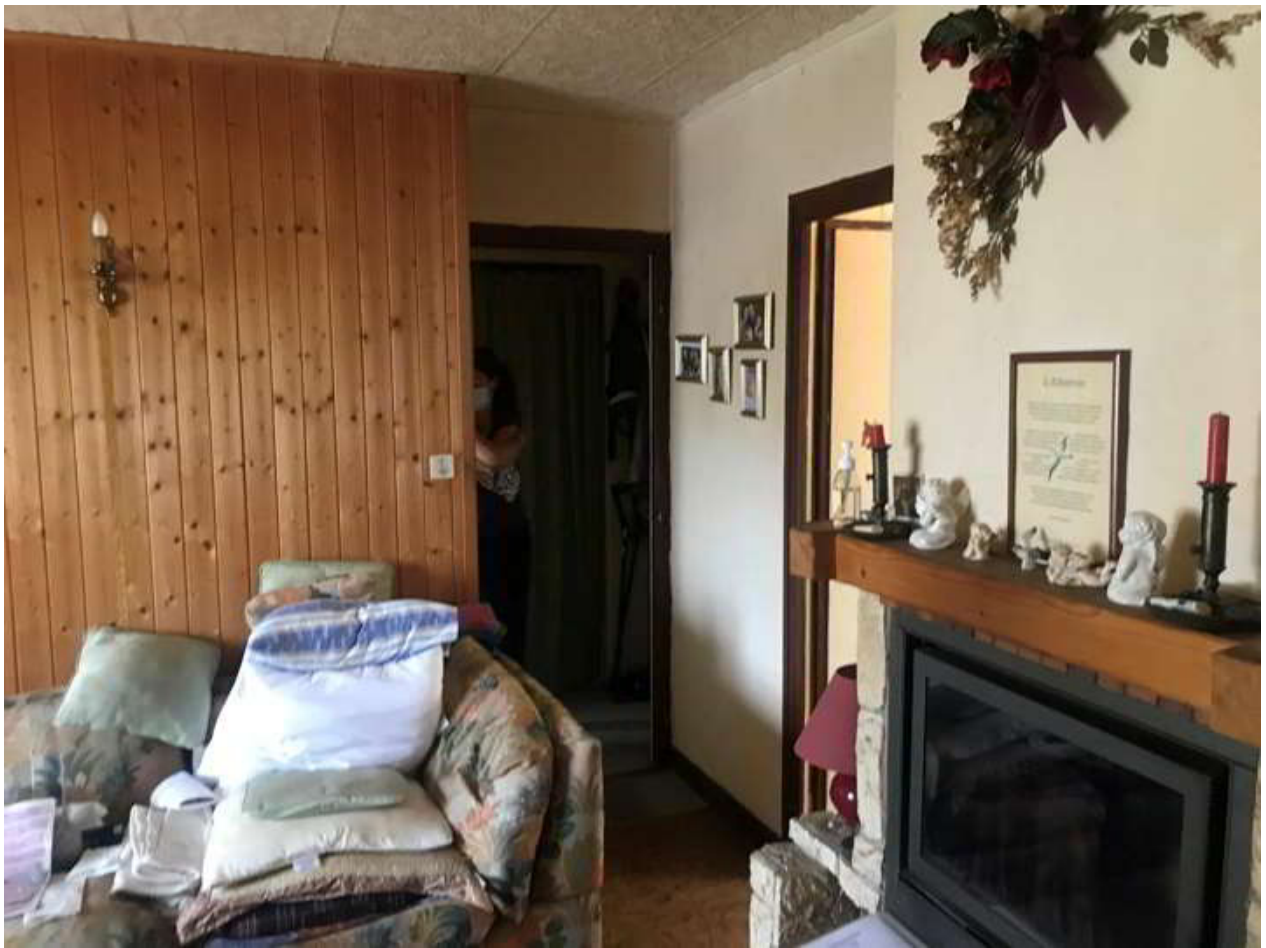
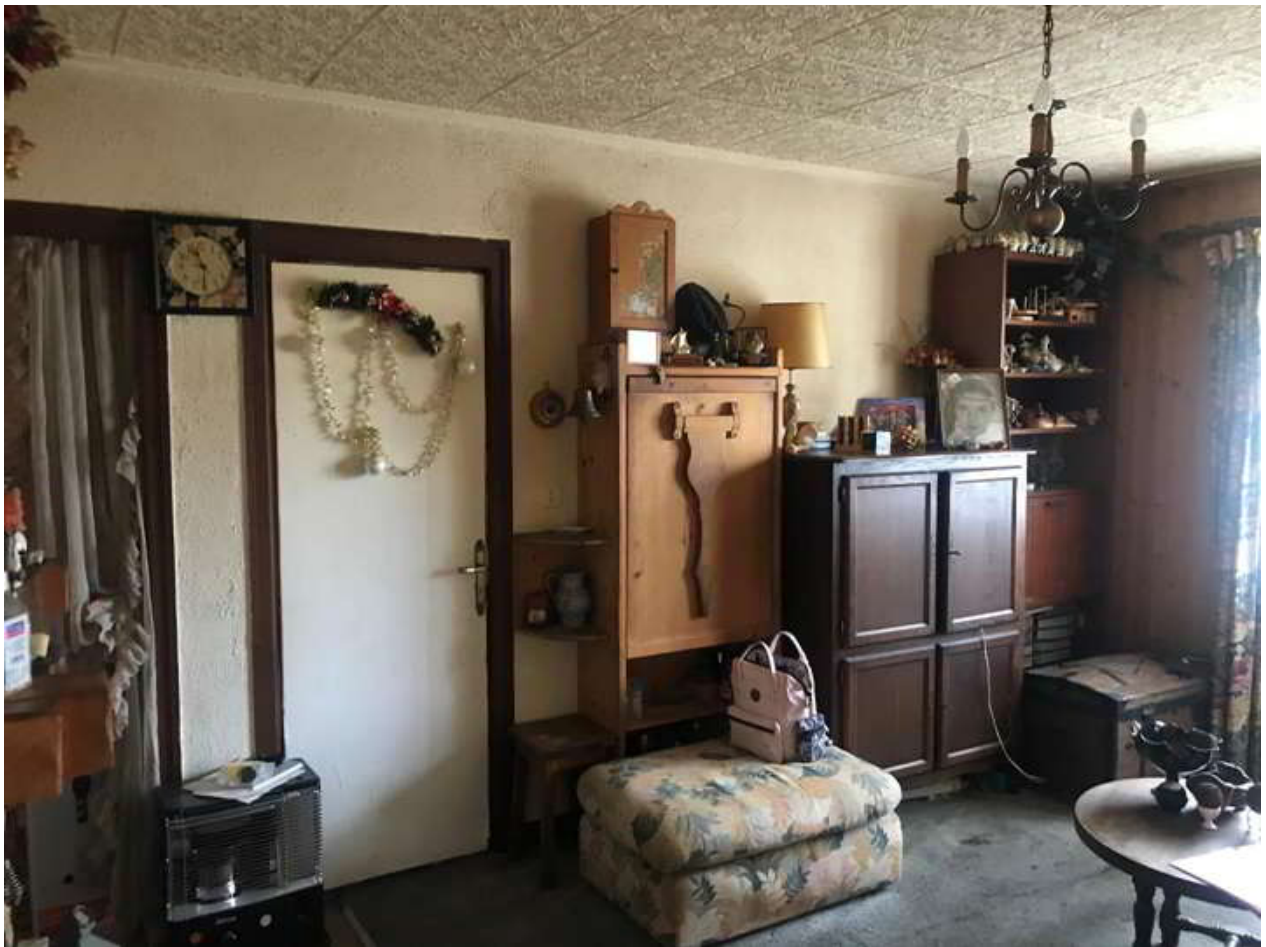
Salon

Ensuite j'accède au salon présentant un sol en dalles clipsables. Une partie du sol présente une moquette usagée, au $\frac{3}{4}$ de la pièce.

Le mur Sud du salon est crépi.

Le plafond est en dalle de polystyrène. Le mur mitoyen avec la cuisine est crépi. J'identifie une cheminée aménagée avec un foyer fermé.

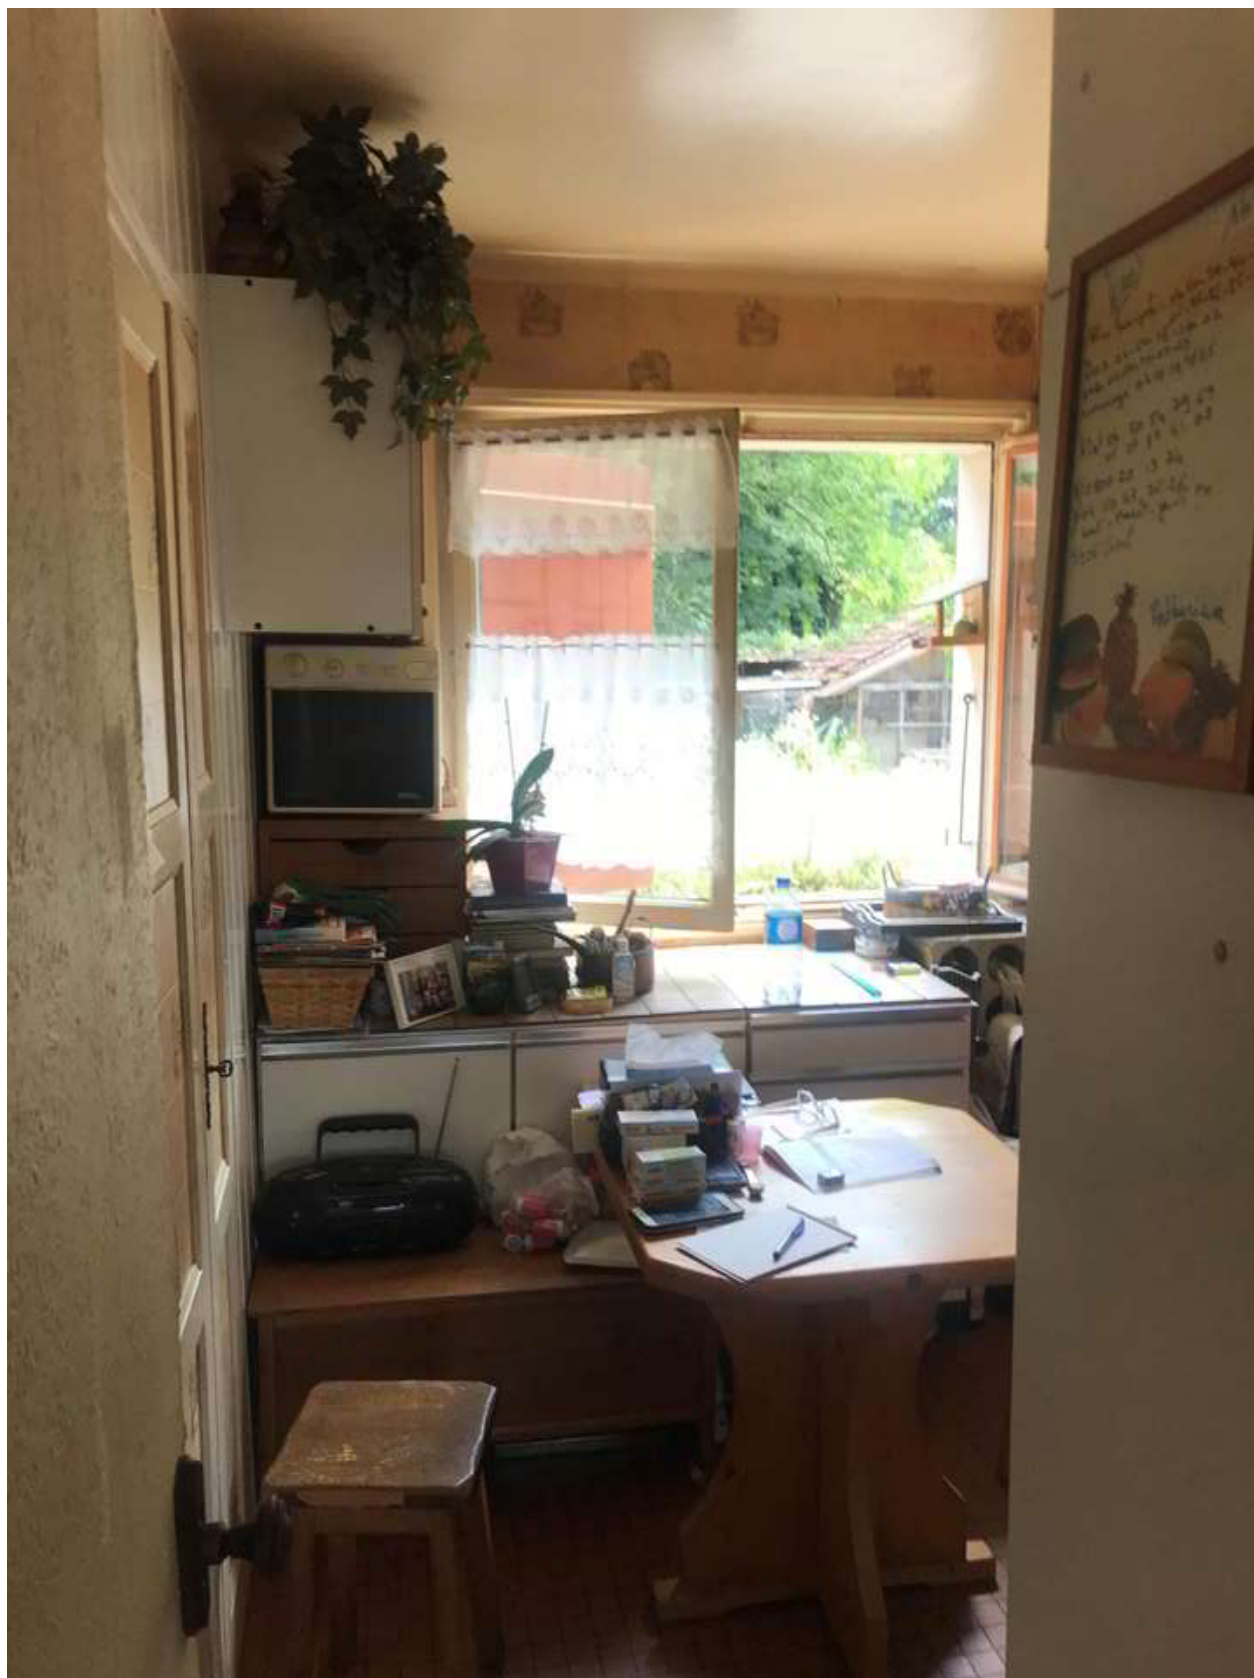
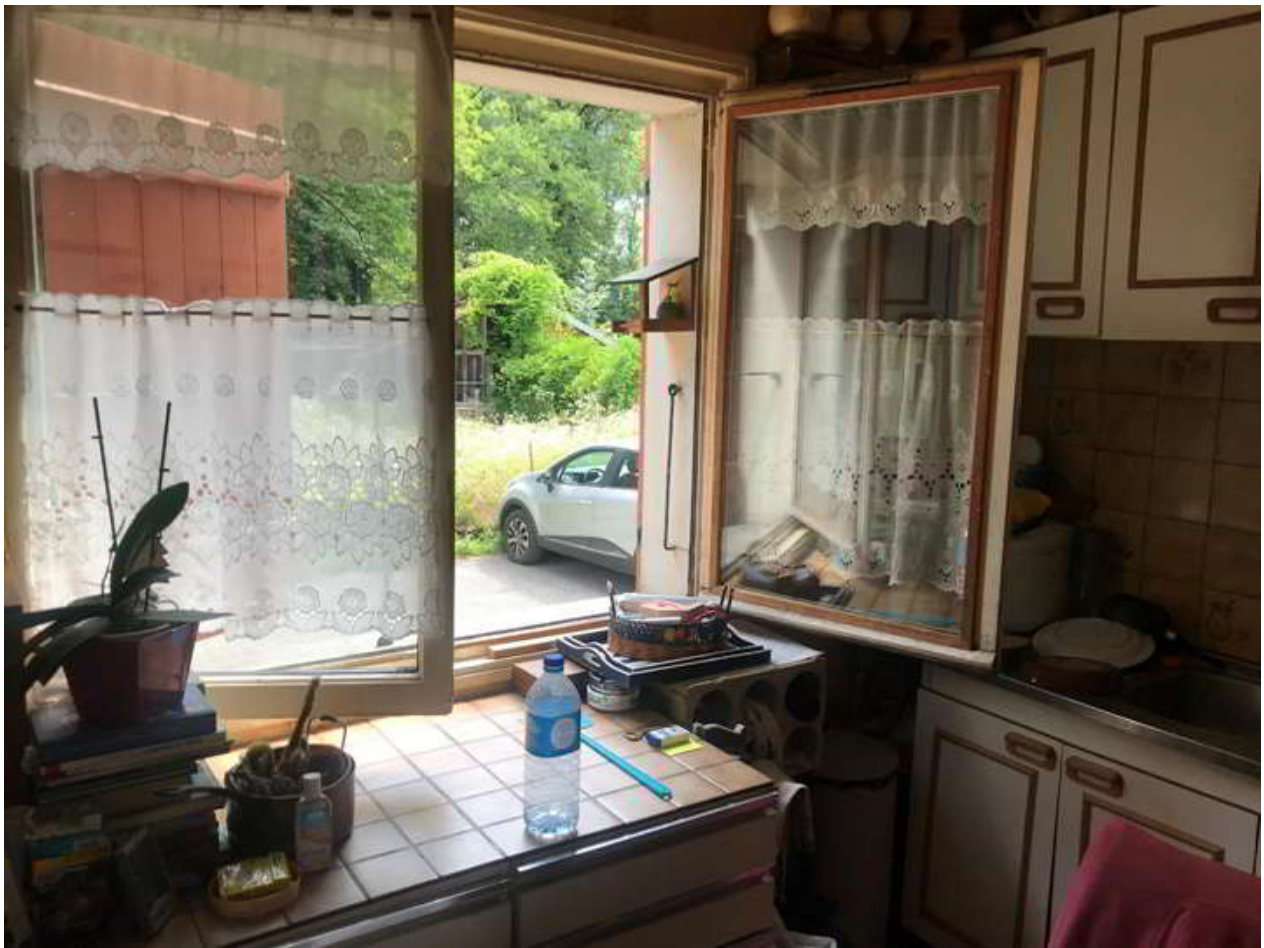
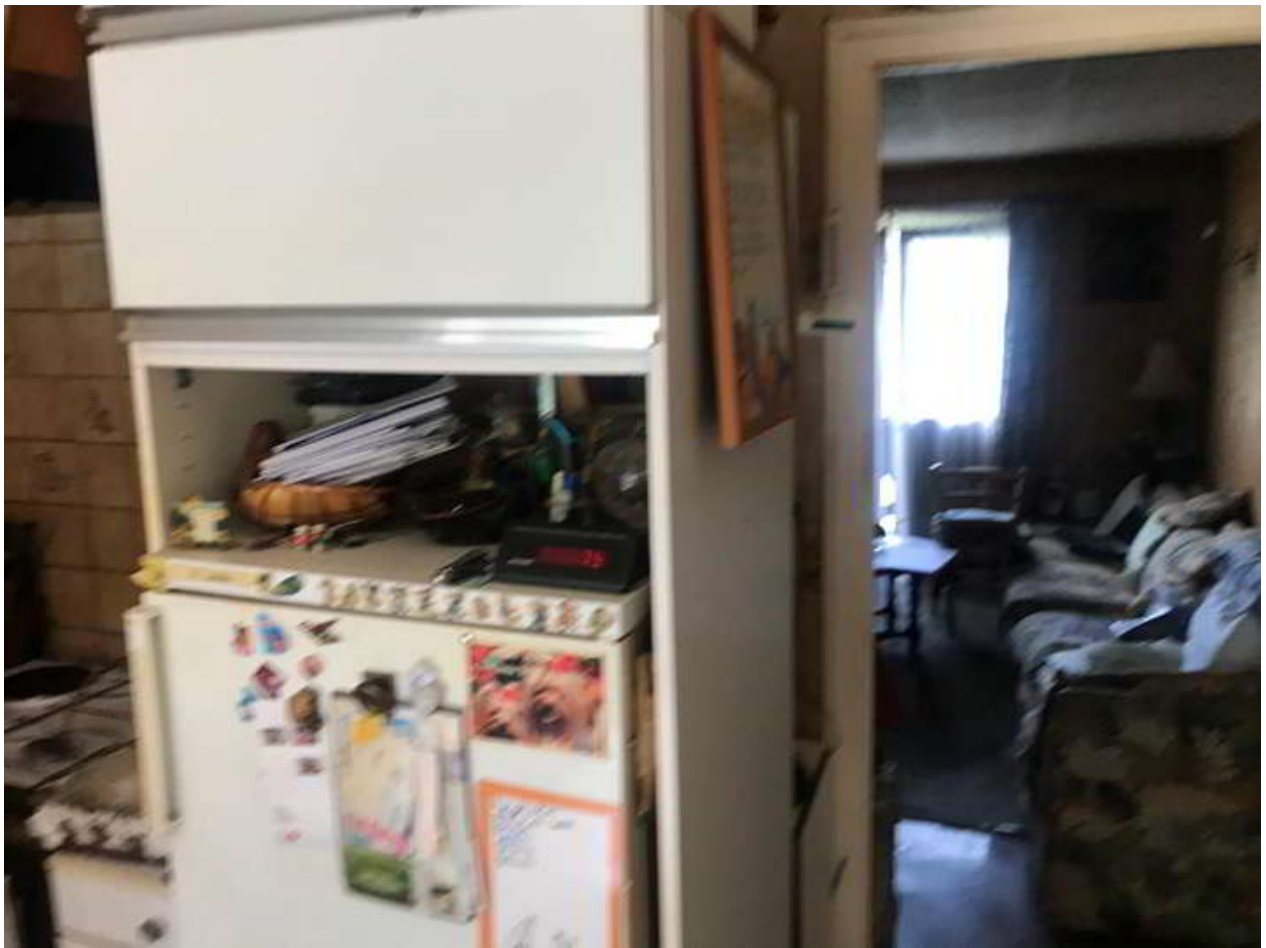
Cuisine

J'accède ensuite à la cuisine. Deux pans de murs présentent un papier peint plastifié. J'identifie un évier avec double bacs en inox. Le pan côté évier présente une partie carrelé à proximité de l'évier puis en papier peint. Le dernier pan présente un lambris plastique.

J'identifie un petit placard avec deux portes bois.

Le sol est carrelé. Le mur Ouest présente une niche avec la cuisinière à gaz ainsi qu'une hotte. Le reste du mur est en papier peint plastifié. Le plafond est peint.

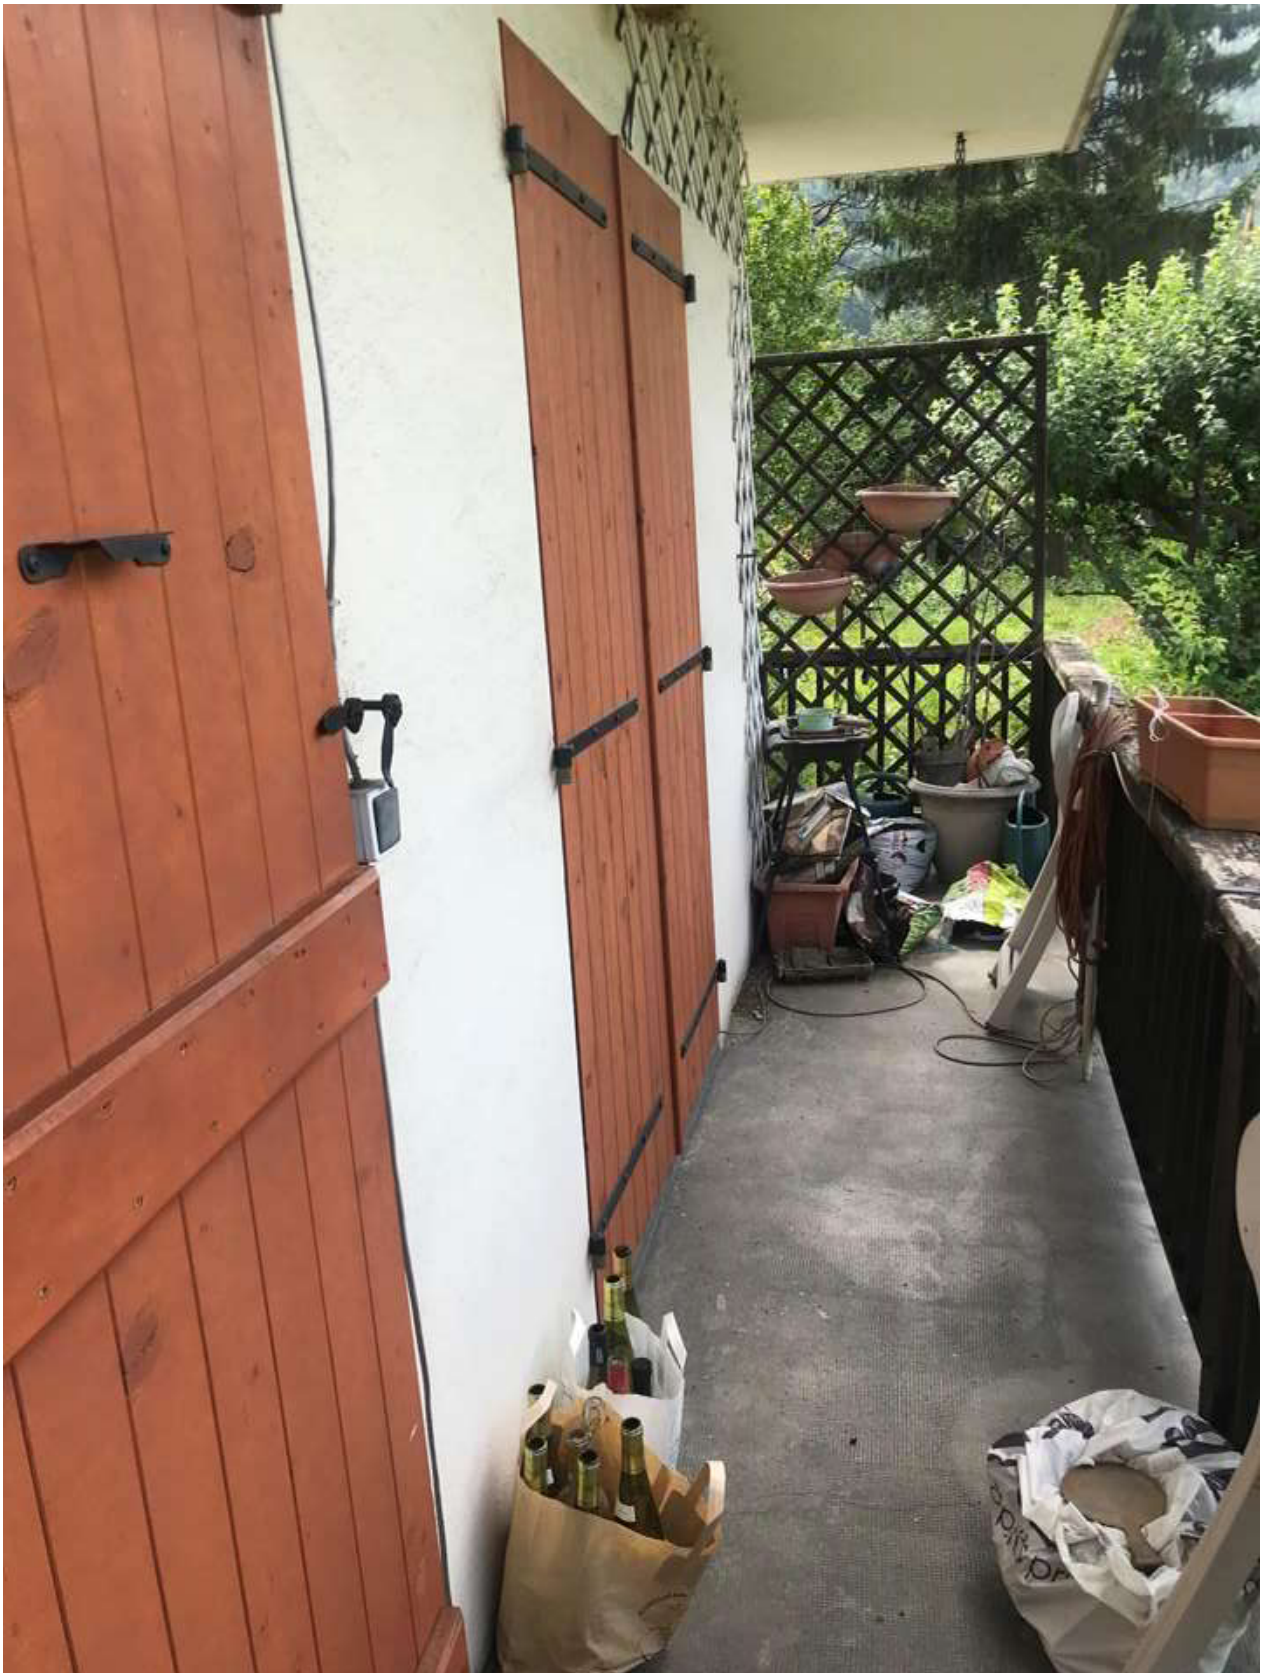
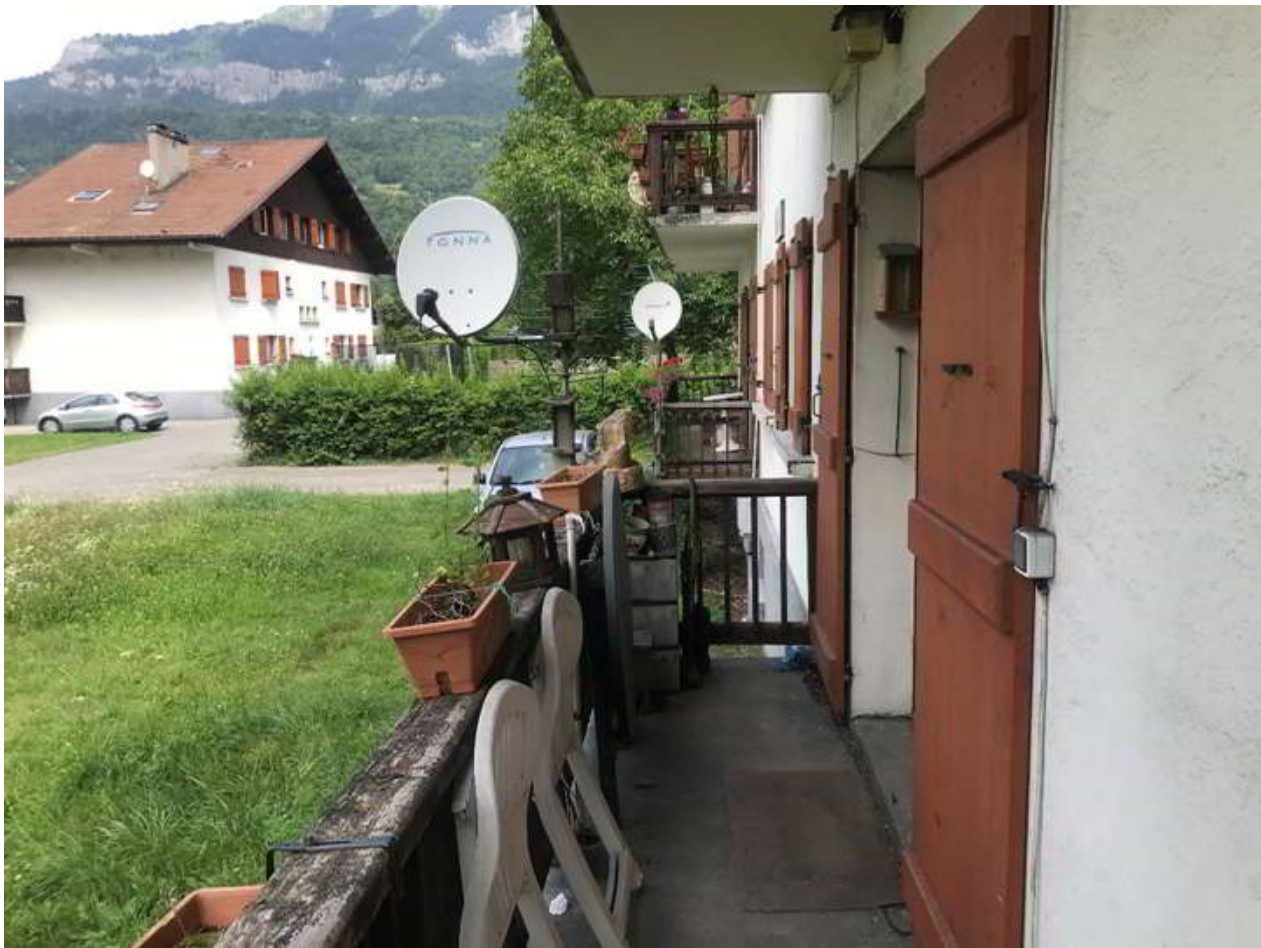
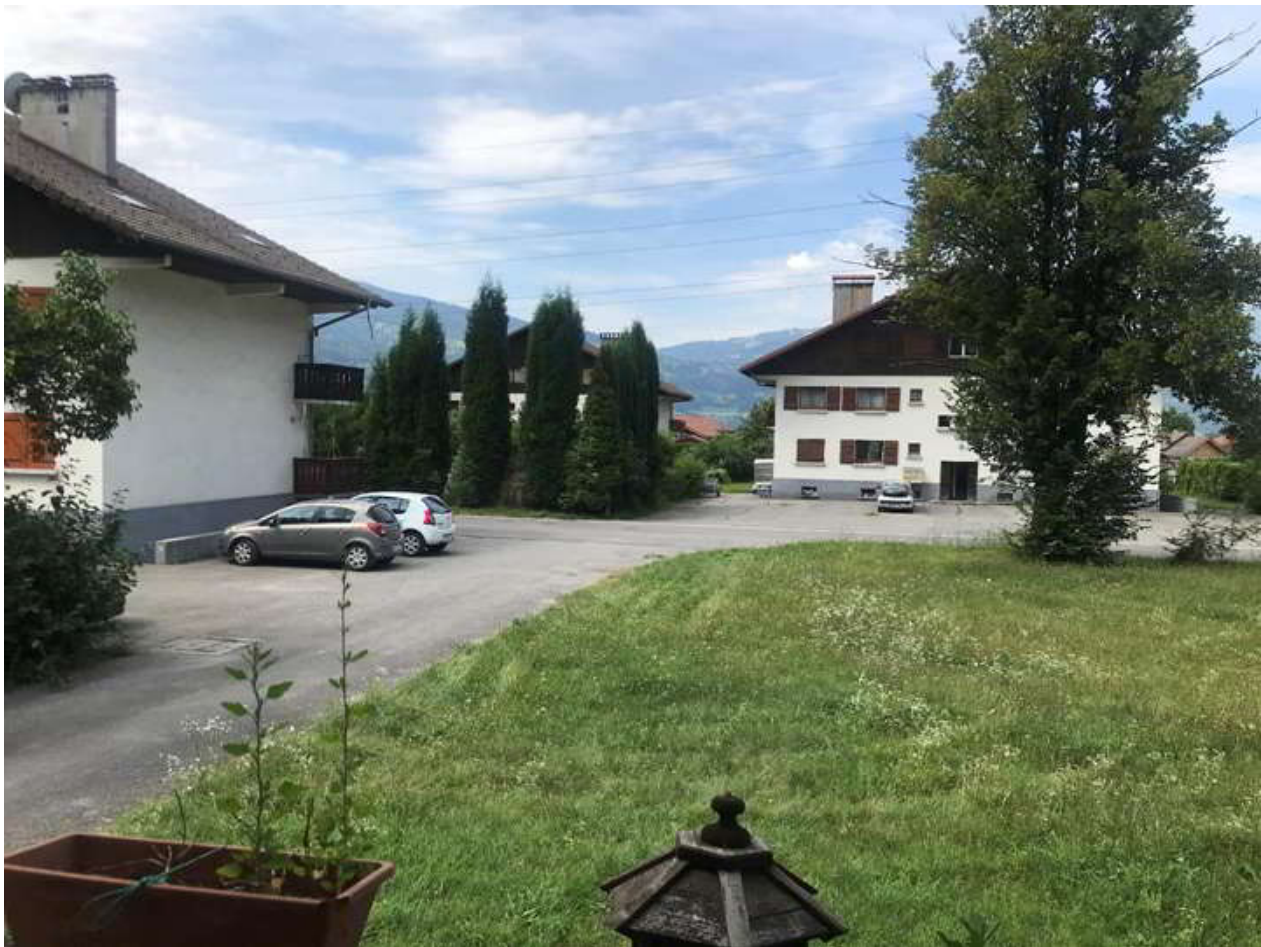
Chambre exposée Ouest avec balcon

Depuis le séjour, j'accède à une chambre donnant à l'Ouest par un balcon accessible via une porte fenêtrée. Le sol est en moquette, en état très usager. Les murs sont en papier peint et le plafond est en dalles de polystyrène. Je note la présence d'un placard mural sans porte.
