PROCES-VERBAL DE DESCRIPTION VENTE SUR SAISIE IMMOBILIERE

**CREDIT IMMOBILIER DE FRANCE
DEVELOPPEMENT / Indivision**

APPARTEMENT 297 RUE DE PLATE 74190 PASSY

Résumé de l'expertise n° 3059-

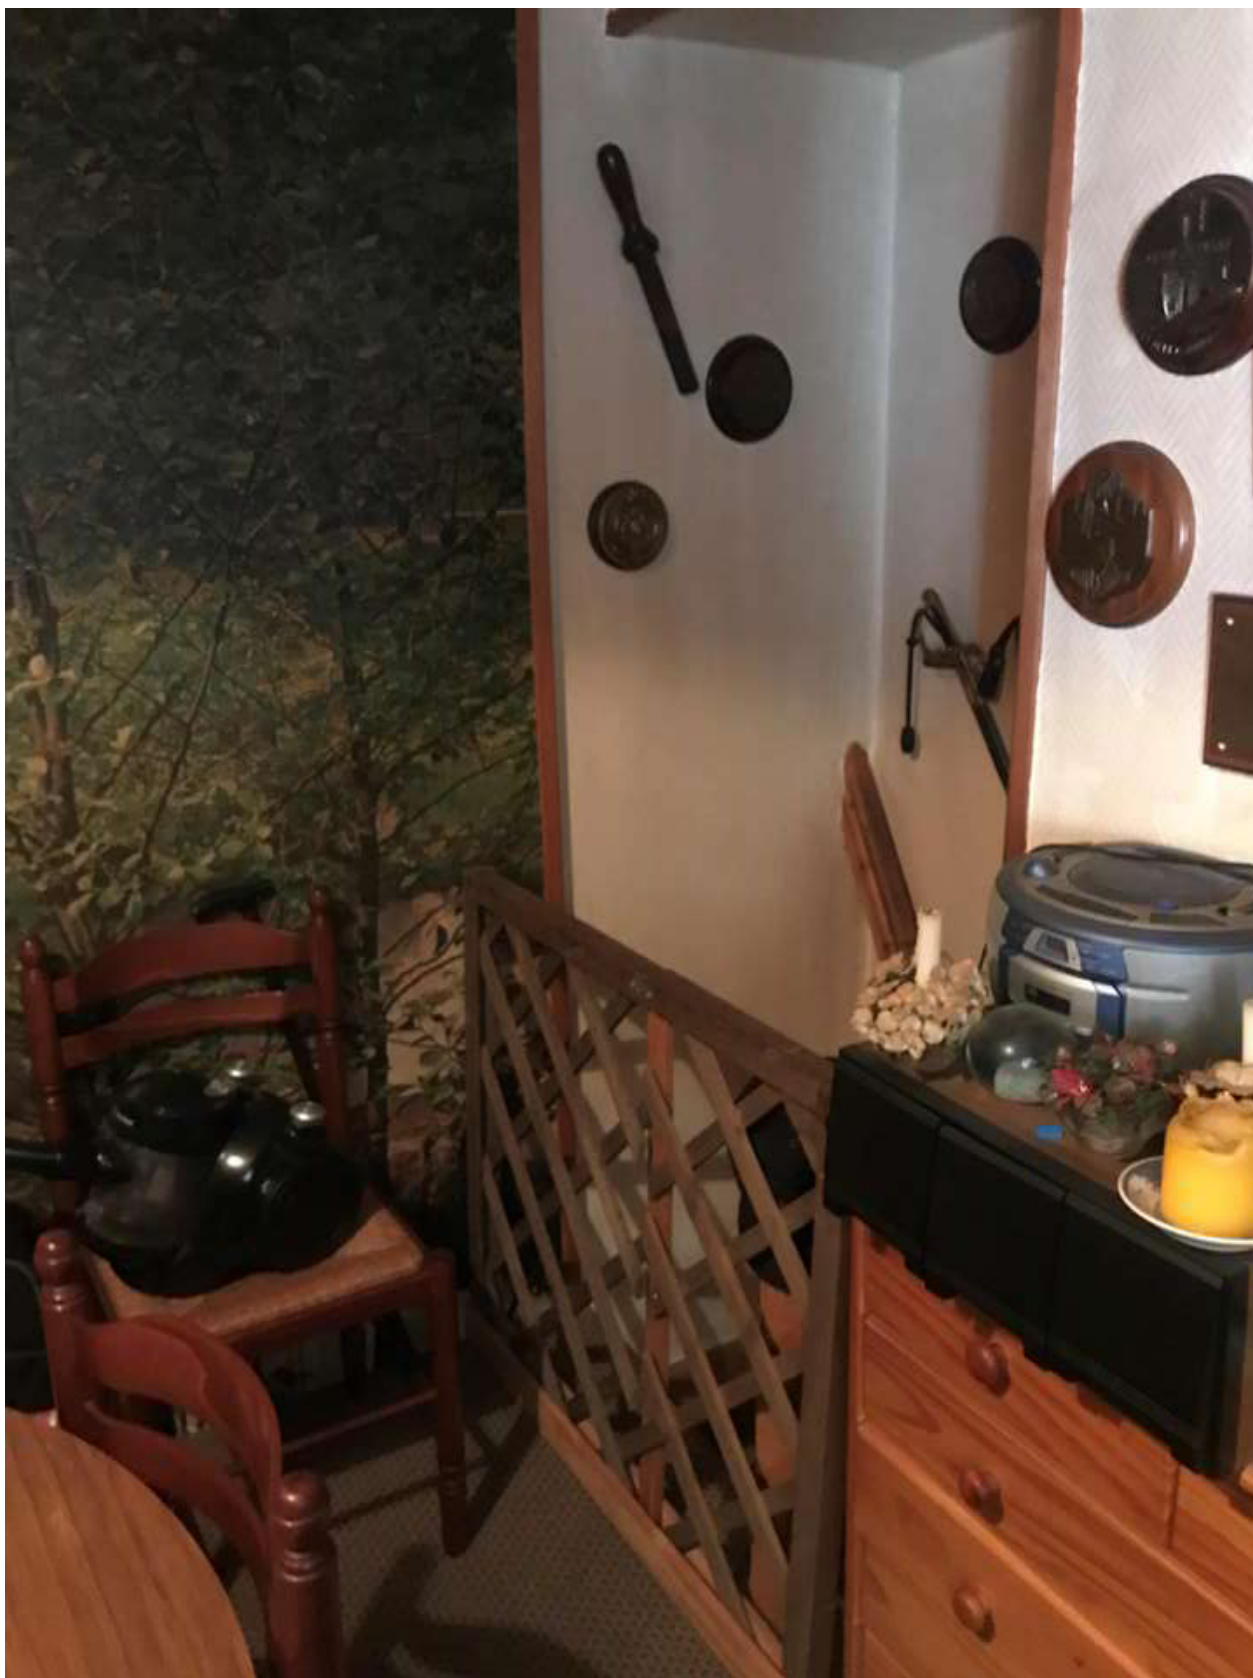
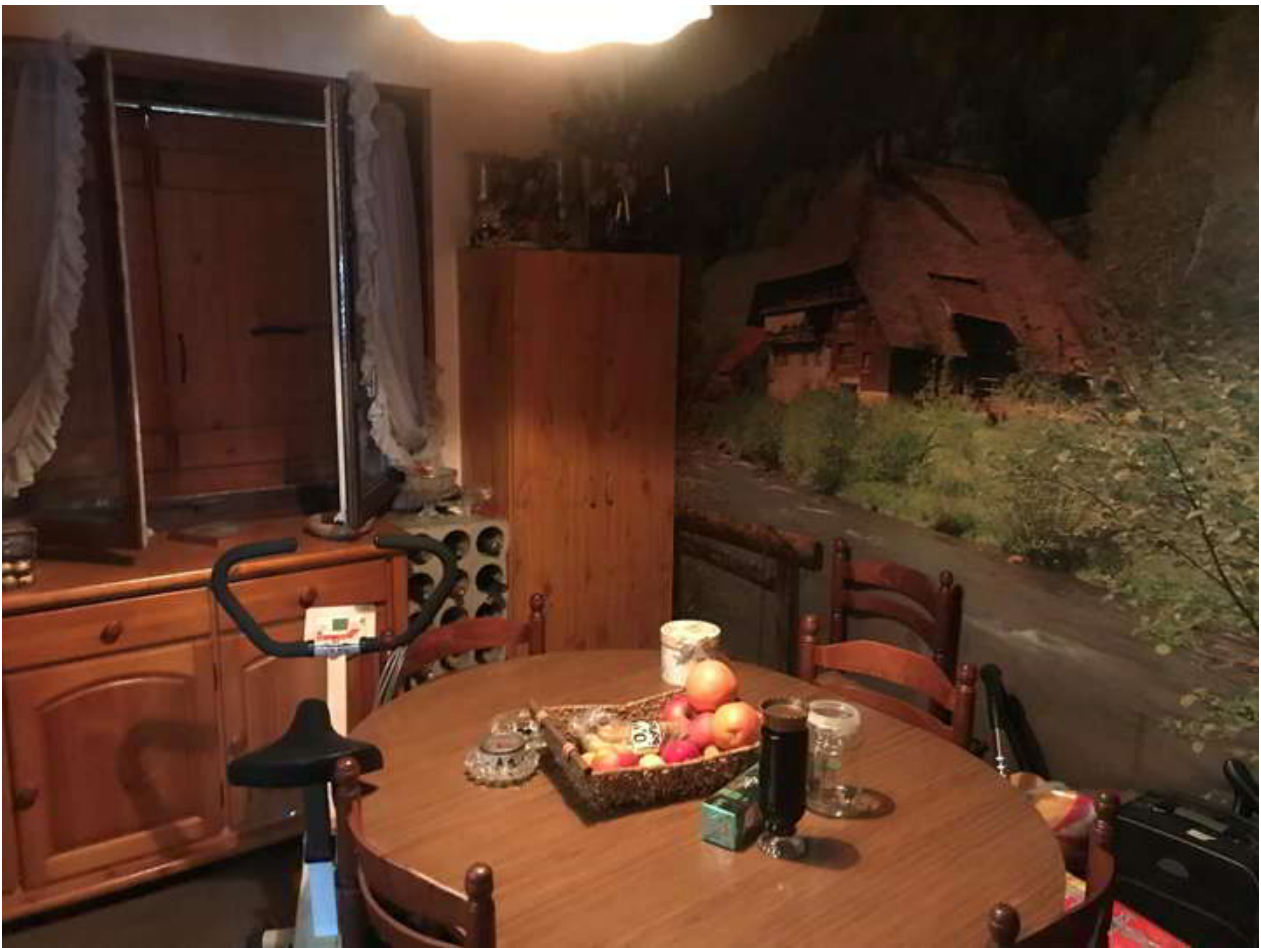
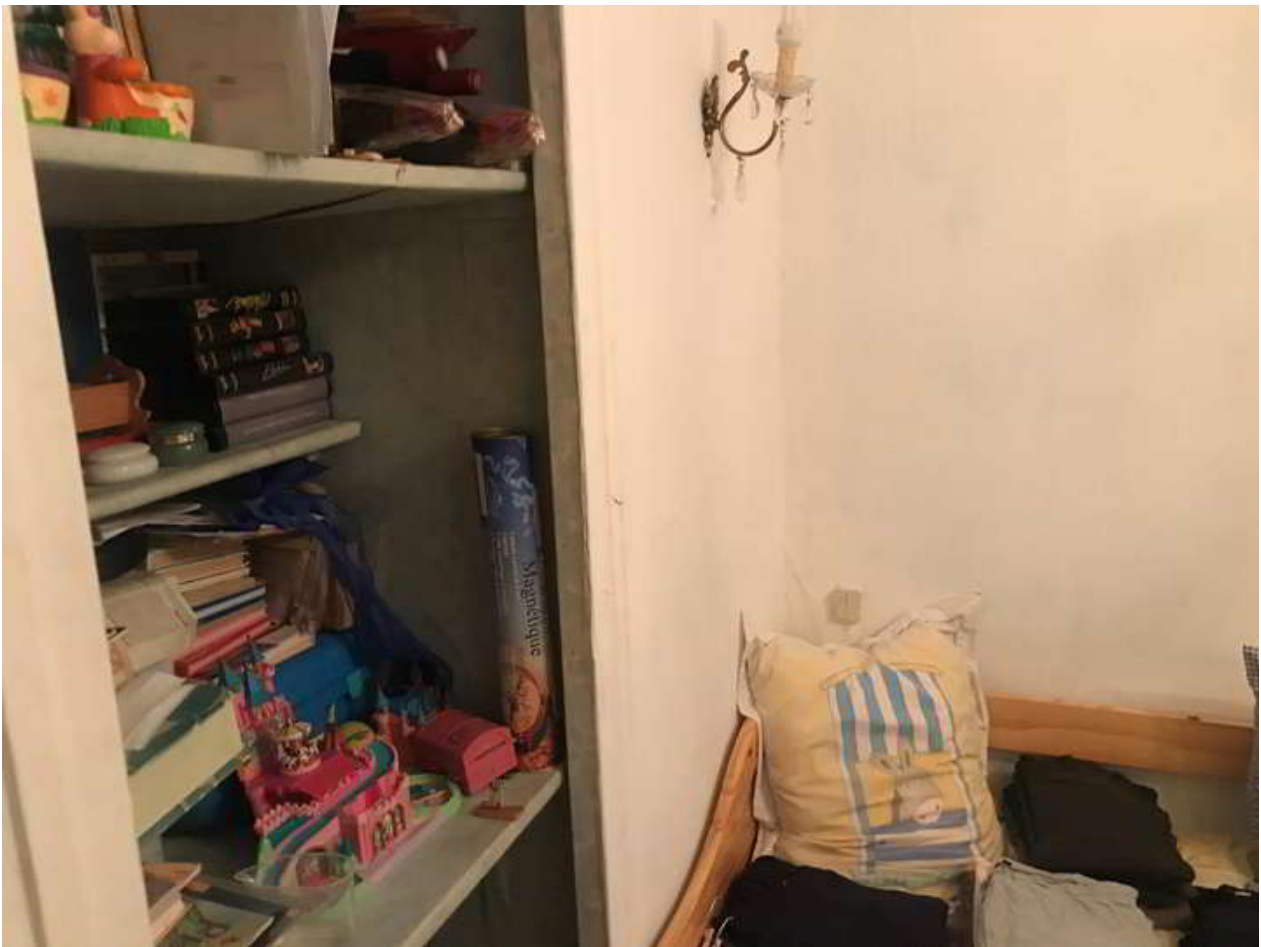
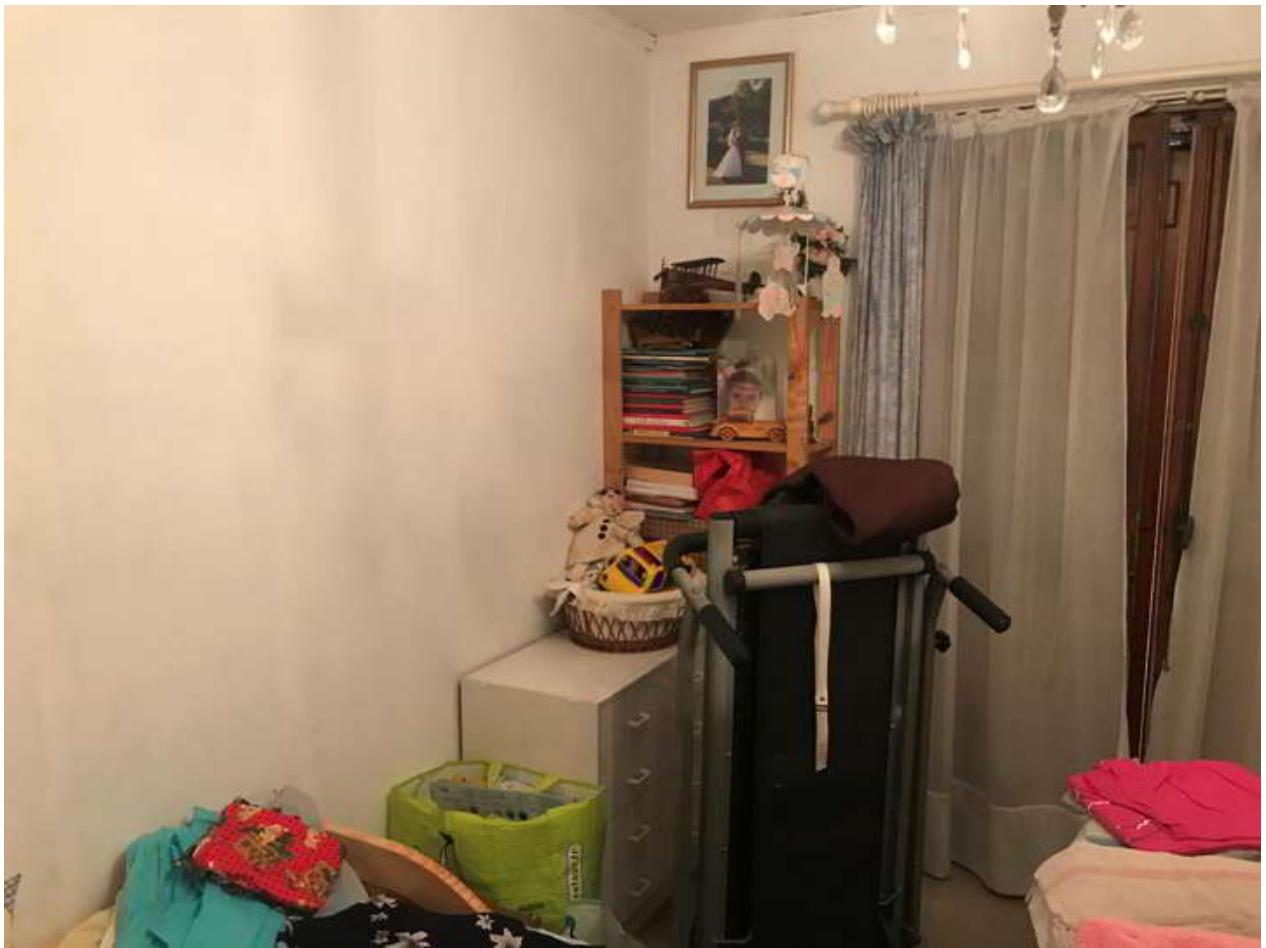
Salle à manger

La pièce adjacente, accessible depuis le salon, est une salle à manger. J'identifie un passe-plat au niveau du pan Nord donnant sur la cuisine. La fenêtre donne sur l'Est-Nord-Est. Le sol est moquette.

Les trois pans de mur hormis le pan Nord sont en fibre de verre. Le pan Nord est recouvert d'un papier peint. Le plafond est en dalles de polystyrène.

La pièce présente un accès vers la cave.

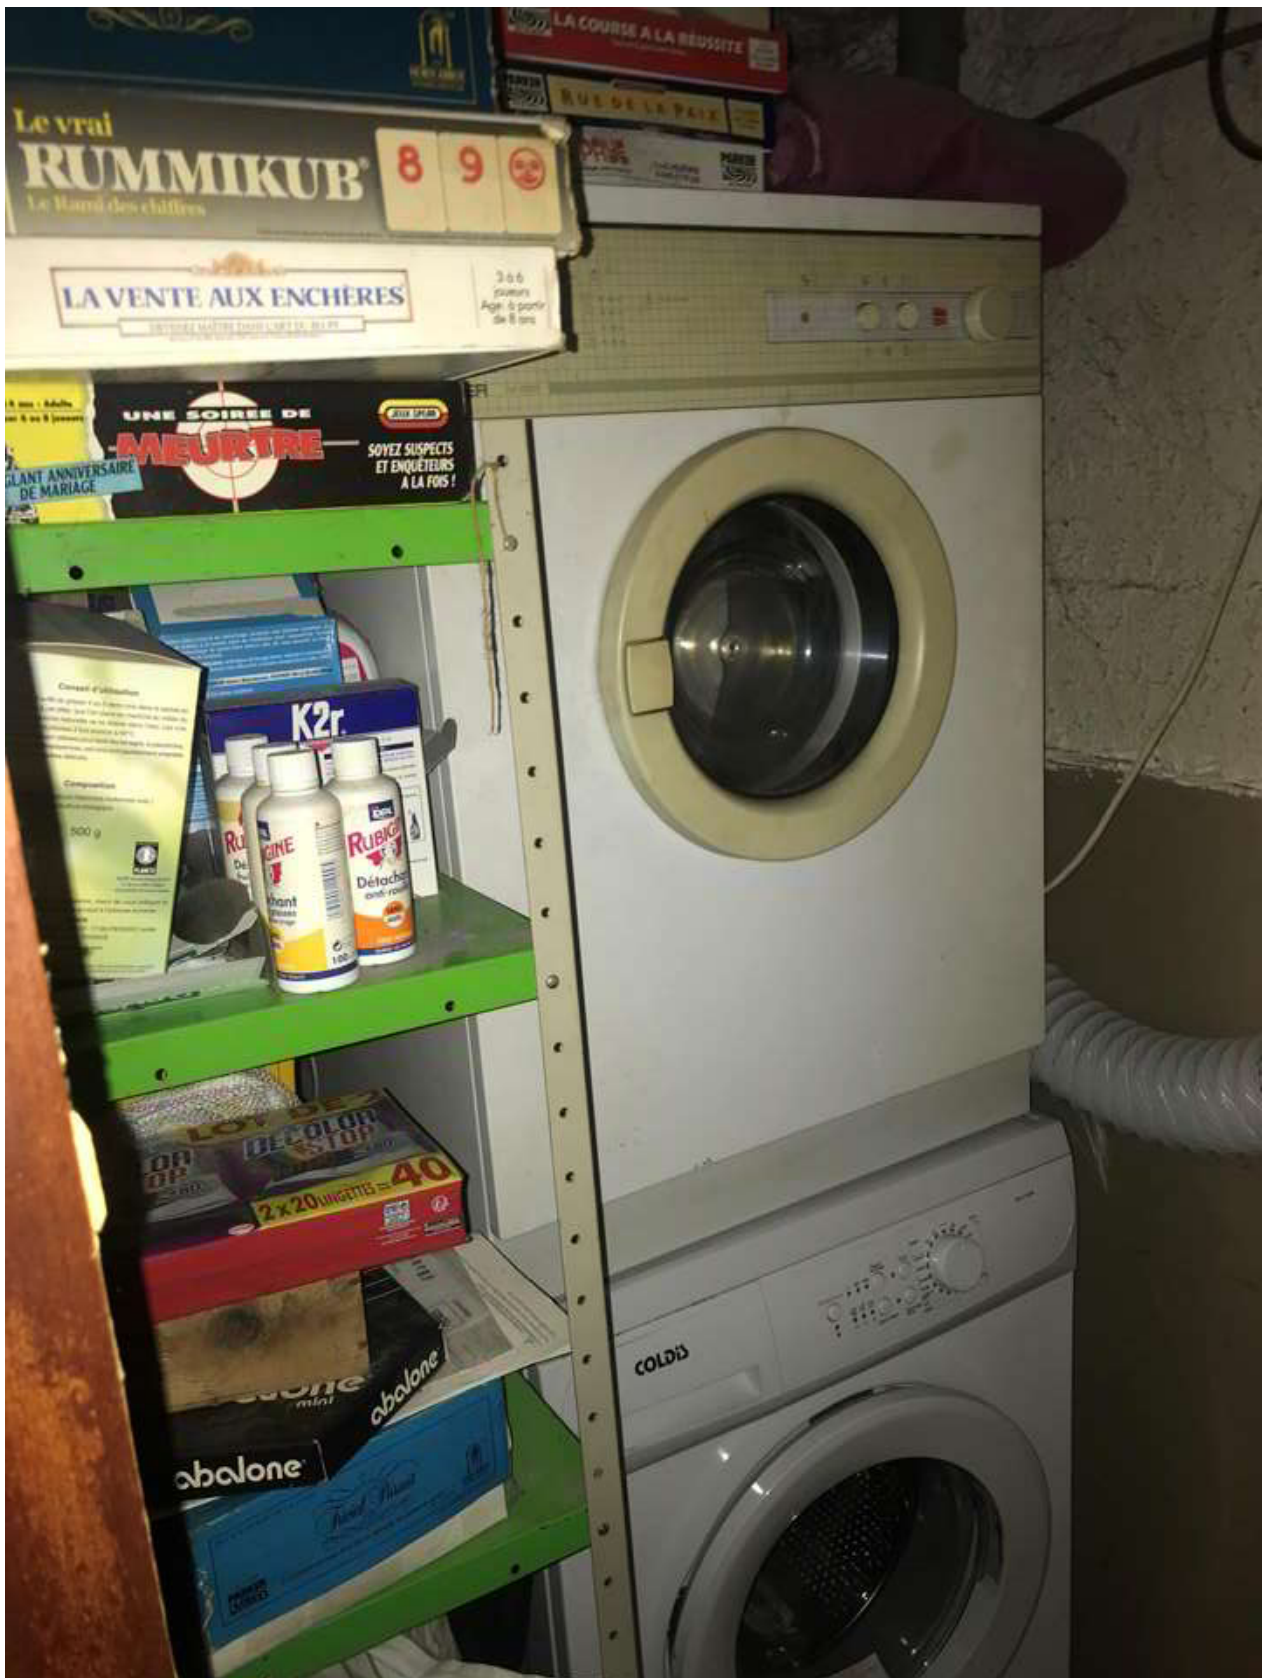
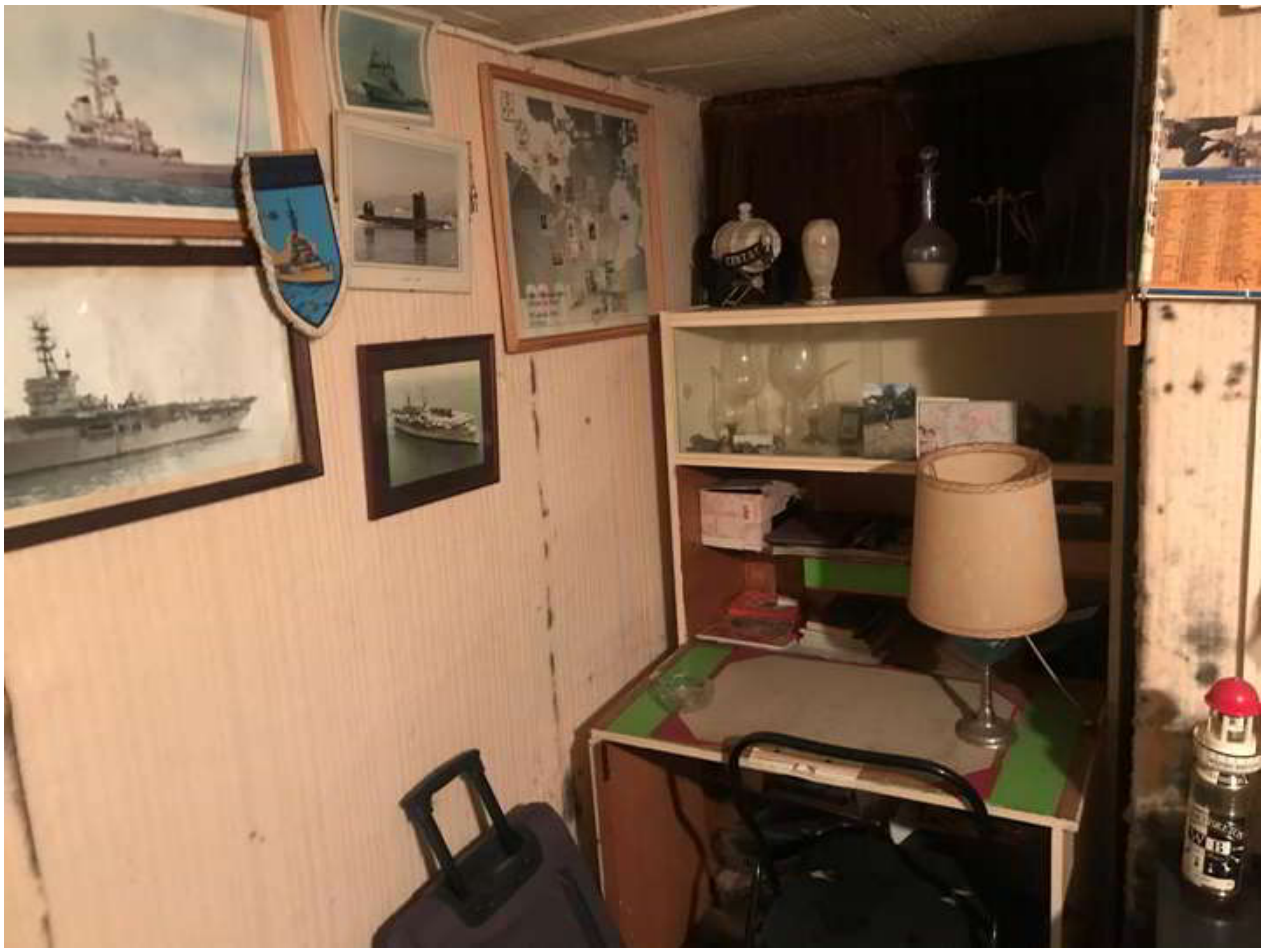
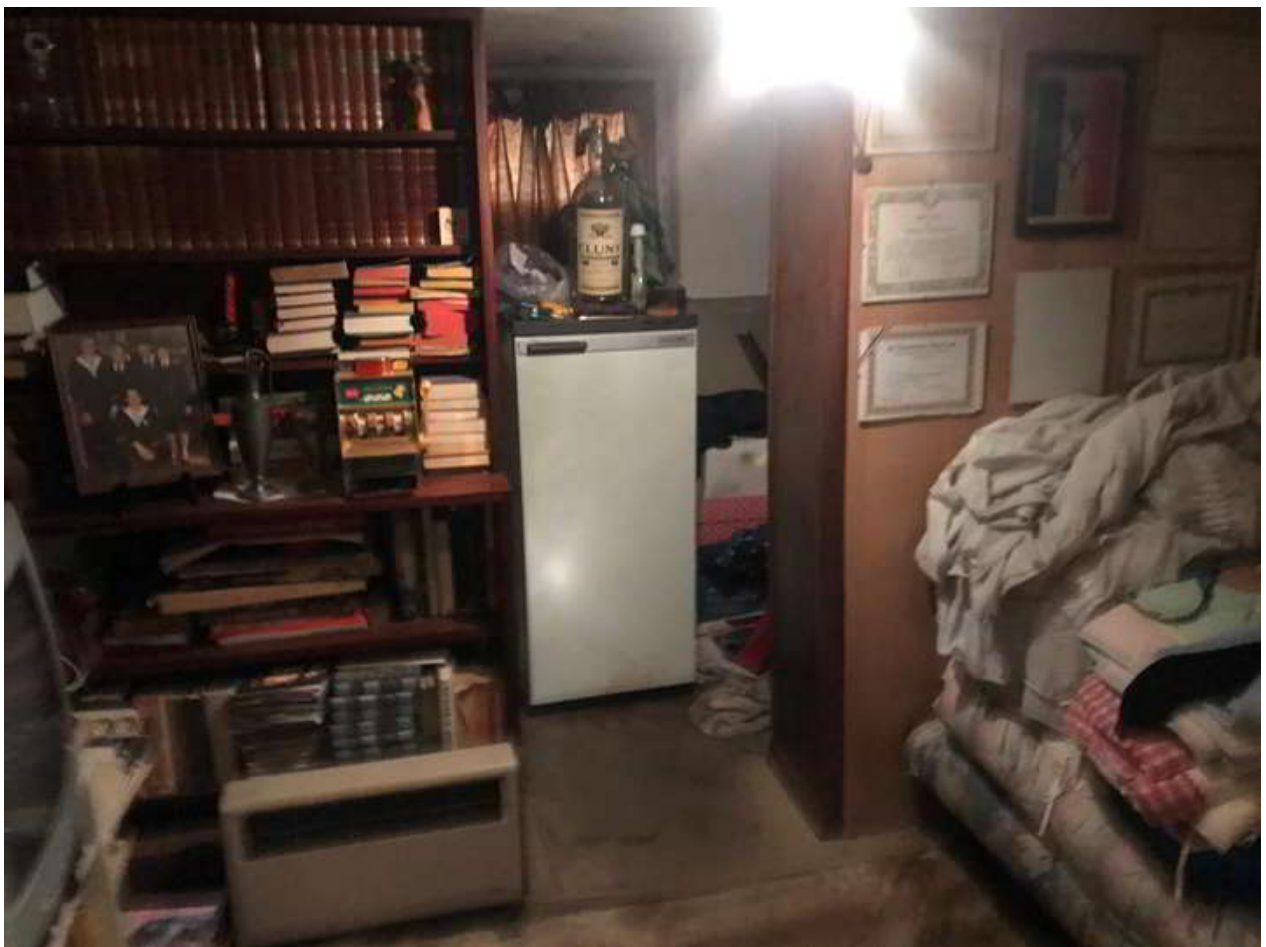
Cave (accessible depuis l'intérieur de l'appartement)

J'identifie un renforcement qui correspond à l'accès à la cave depuis les parties communes. Cet accès a été condamné.

Un aménagement de type étagère amovible sépare la petite chambre du coin buanderie. La buanderie est ventilée par une fenêtre donnant sur l'Est. Le sol est en plaque de bois sur terre battue. Les murs sont en crépis peints.

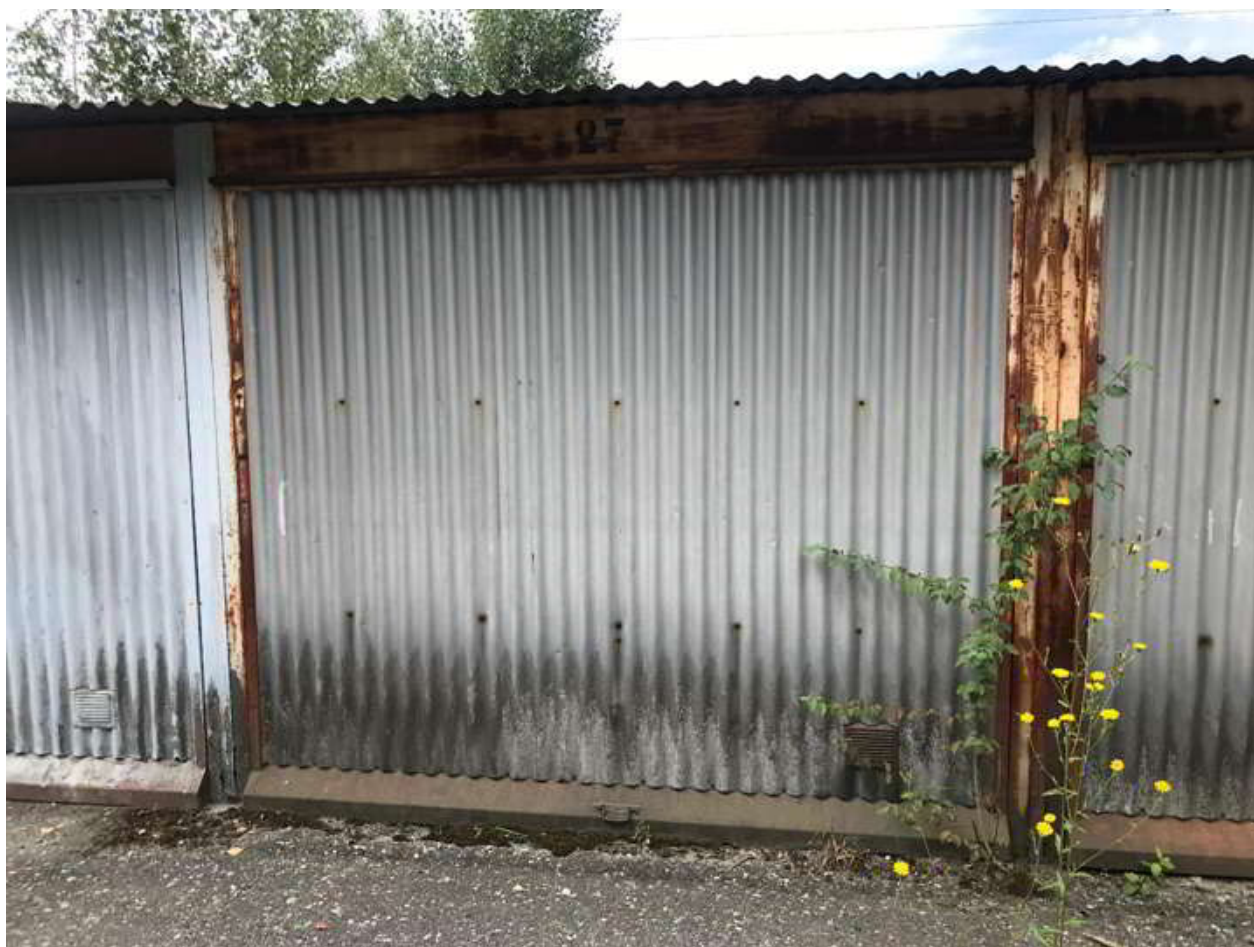
Il s'agit du garage n°27 construit dans une batterie de garage. J'identifie cinq batteries de garage groupées en trois blocs. Les blocs sont doubles.

Je note un accès via une porte basculante en tôle, fermée à clés. La toiture et les murs sont bardés de tôles.

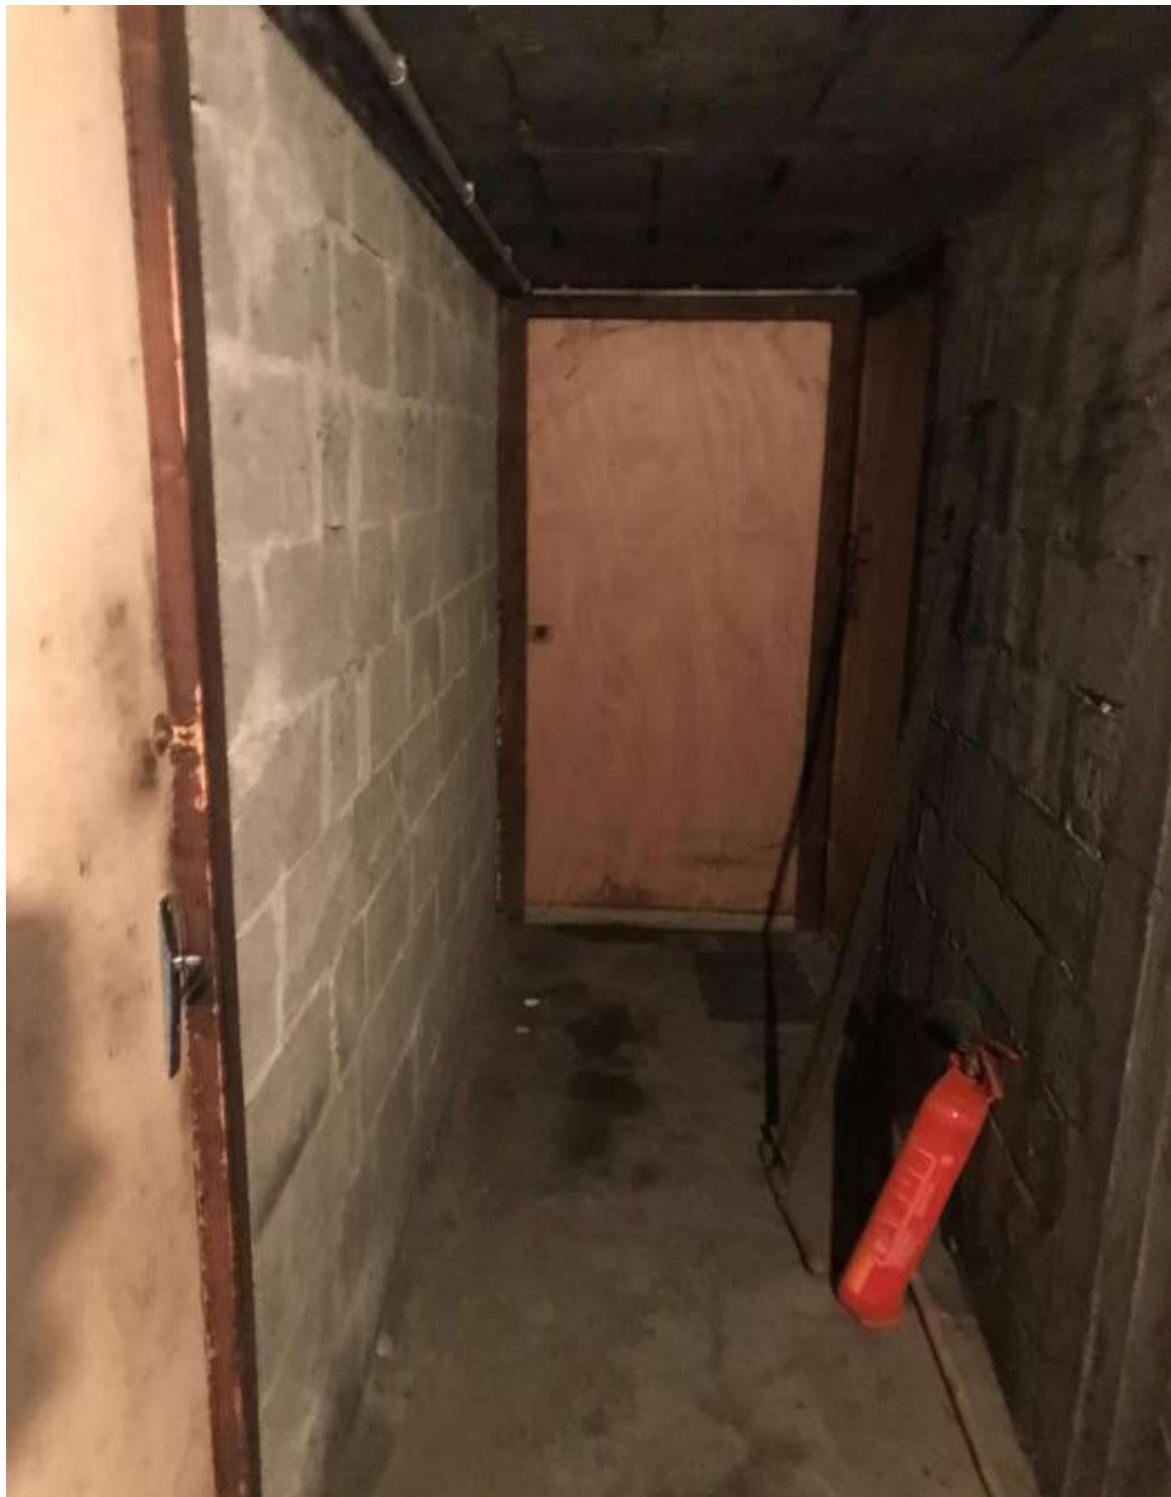
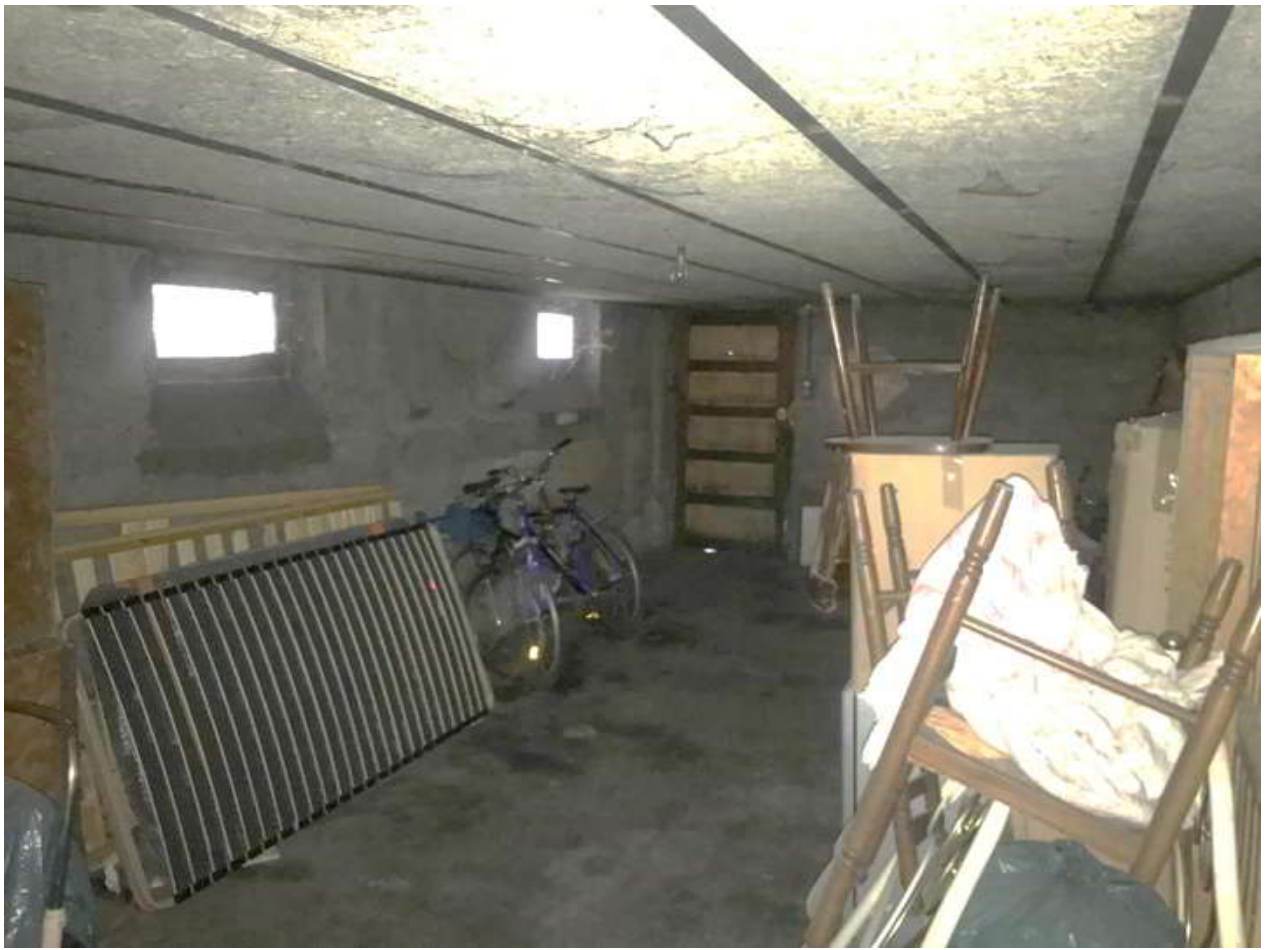
Parties communes des caves et local vélo

Les parties communes des caves sont accessibles par huit marches en béton. La cave de se situe au fond du couloir, dans l'axe de celui-ci, à gauche.

Un local commun est à disposition des copropriétaires, type local vélo. Le sol est en béton, les murs sont parpaings et le plafond est une dalle. Une porte permet de sortir en vélo avec un plan incliné en pignon Nord du bâtiment.

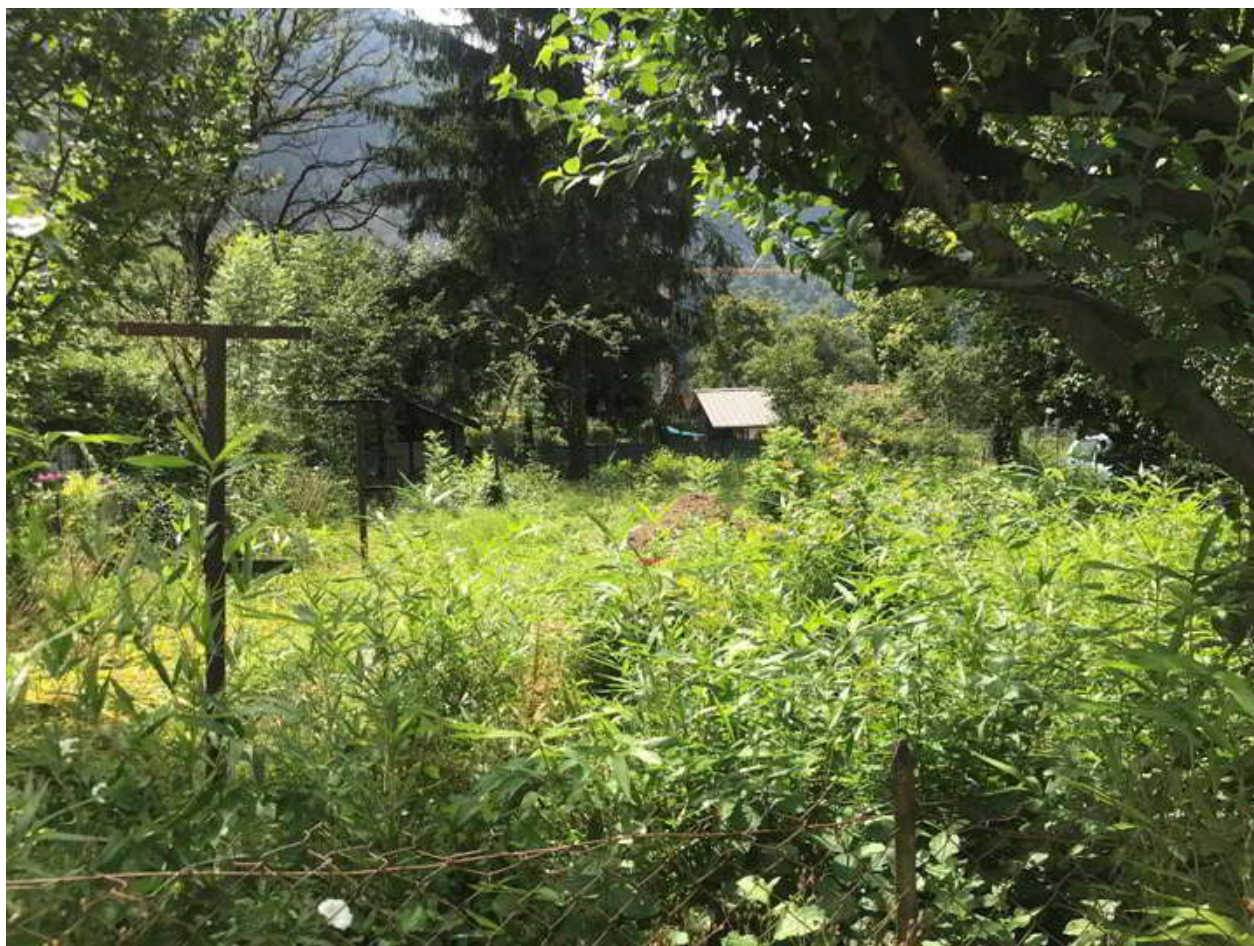
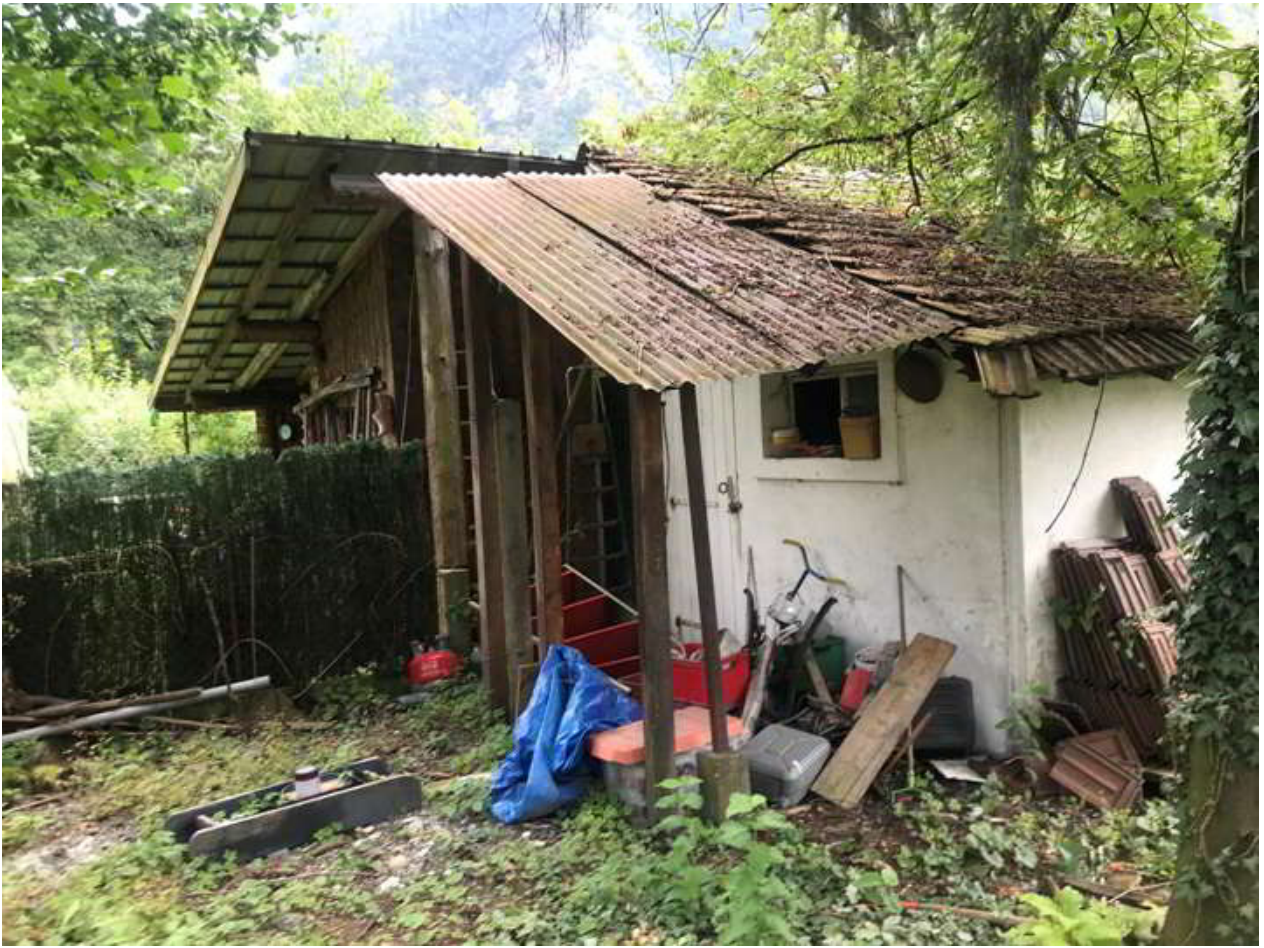
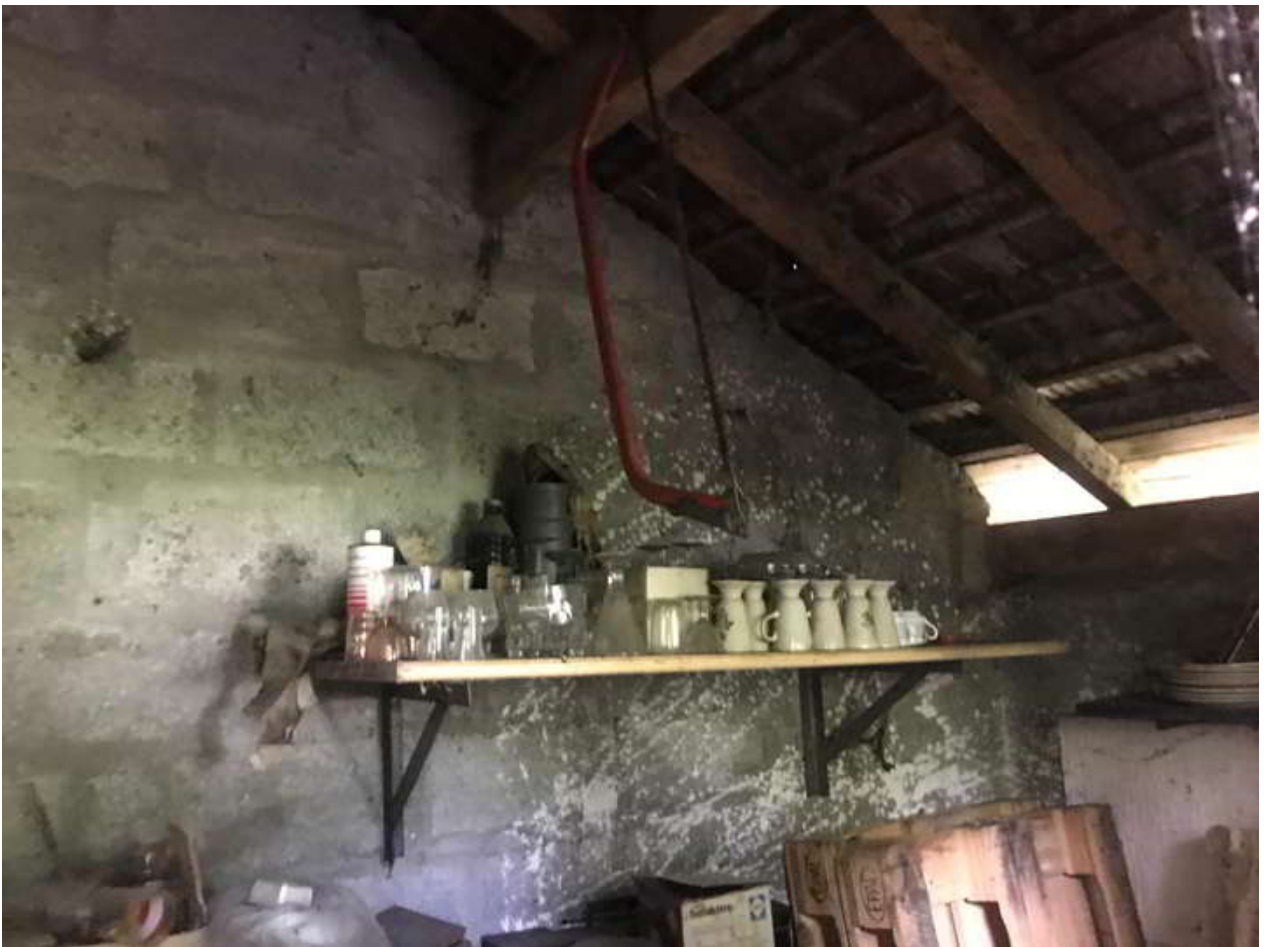
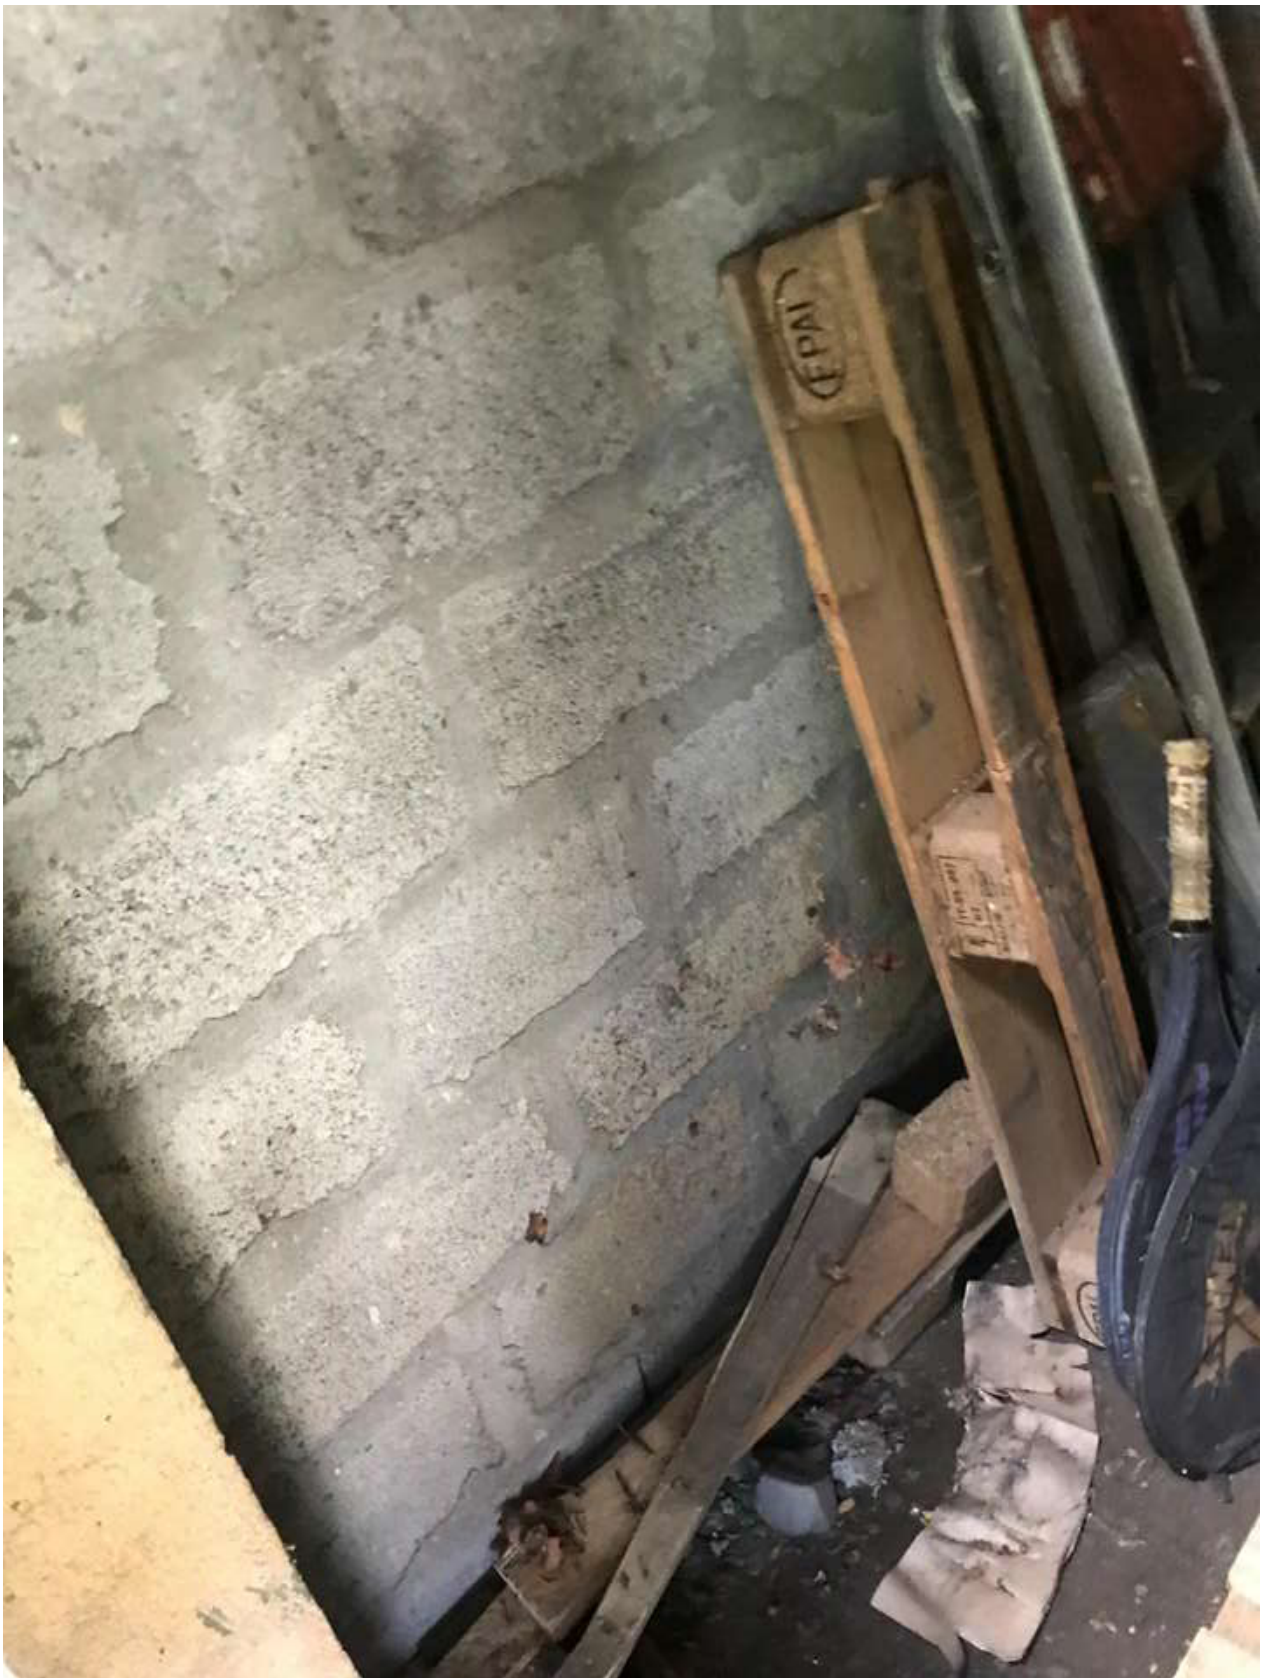
Jardin et abri de jardin

En partie Sud du bâtiment se trouve un vaste jardin, aujourd'hui non-entretenu avec étendoir à linge et petit abri de jardin. L'abri est mitoyen avec l'abri du jardin contiguë à l'Est.

L'abri de jardin mesure environ 4-5m². Le sol est en terre battue sans isolation avec des murs en plots de béton.

L'ensemble du jardin présente une clôture en grillage sur piquets métalliques dans un petit muret béton en état d'usage.

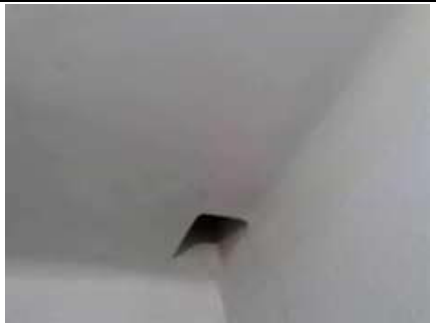
<p>Photo n° PhA001 Localisation : Wc Ouvrage : Conduits de fluides (air, eaux, autres fluides) Partie d'ouvrage : Conduits fibres-ciment Description : Conduits fibres-ciment</p>
--	---

Localisation	Identifiant + Description	Conclusion (justification)	Etat de conservation** et préconisations*	Photo
Wc	Identifiant: M001 Description: Conduits fibres-ciment Liste selon annexe.13-9 du CSP: B	Présence d'amiante (Sur jugement de l'opérateur)	Matériau non dégradé Résultat EP** Préconisation : Il est recommandé de réaliser une évaluation périodique.
