## DOSSIER DE DIAGNOSTICS TECHNIQUES

Réf dossier n° 49728

Type de bien : **Maison T7**

**324 chemin du Pichon**

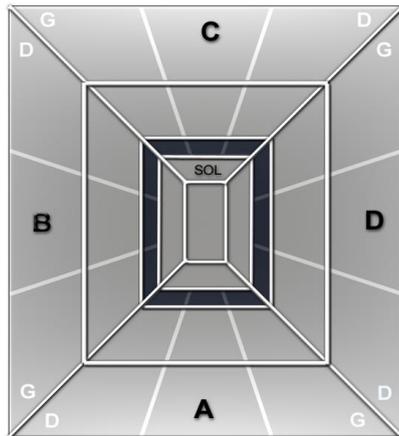
## SCHEMA TYPE DE LA PIECE

Mur A : Mur d'accès au local  
 Mur B : Mur gauche  
 Mur C : Mur du fond  
 Mur D : Mur droit

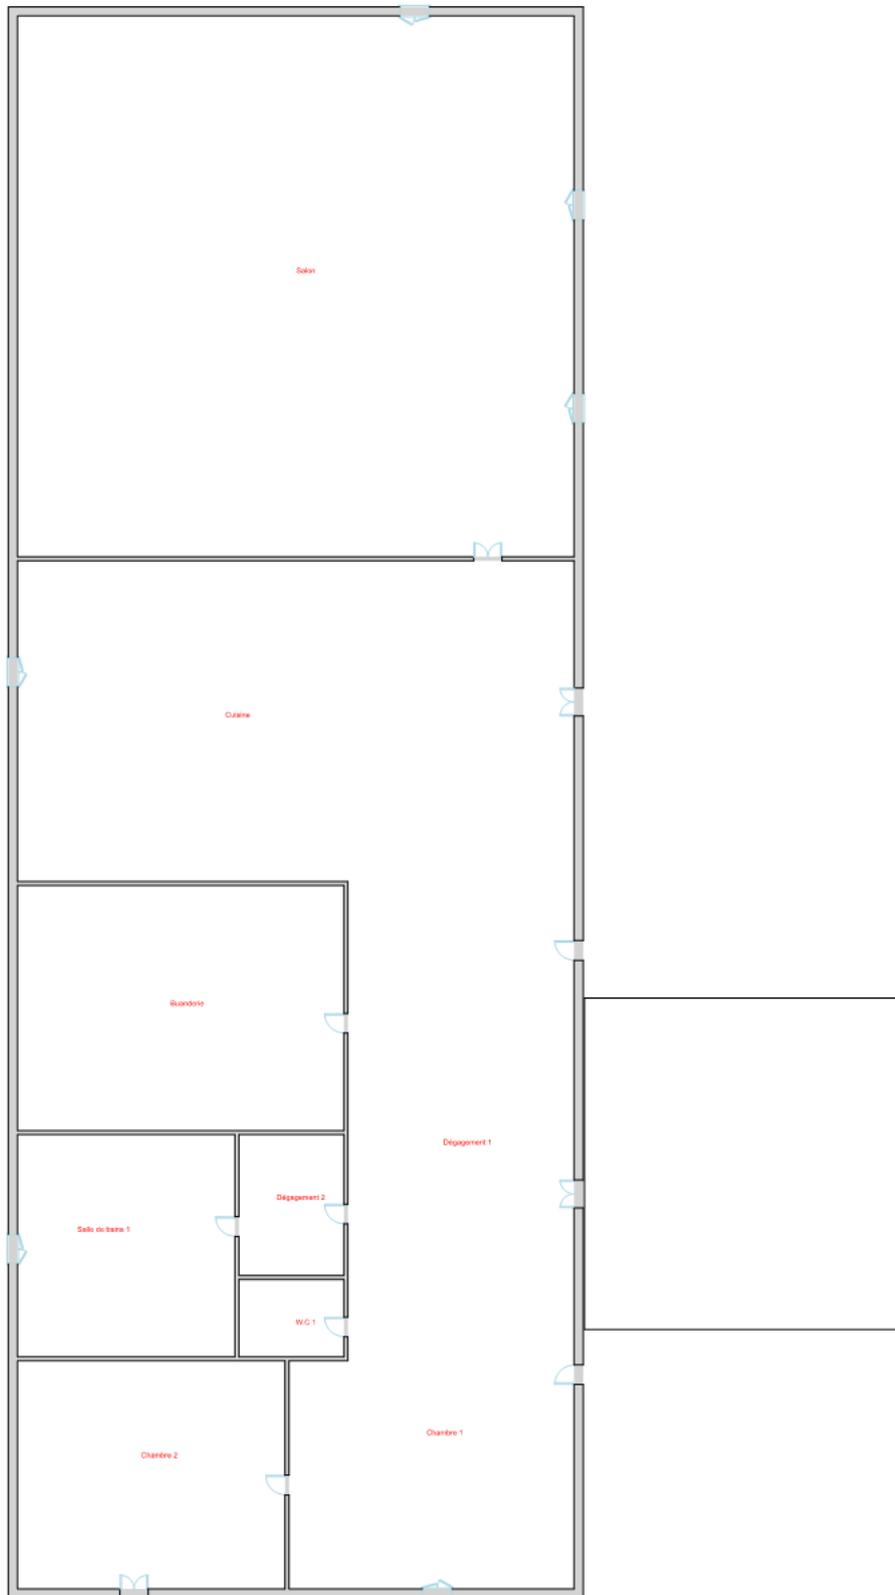
**Rdc**

## ANNEXE 1 - CROQUIS DE SITUATION

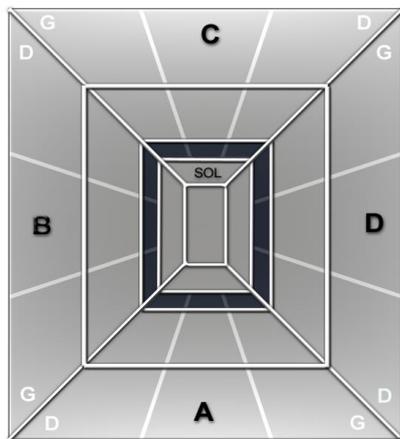
## SCHEMA TYPE DE LA PIECE

Mur A : Mur d'accès à la pièce  
 Mur B : Mur gauche  
 Mur C : Mur du fond  
 Mur D : Mur droit

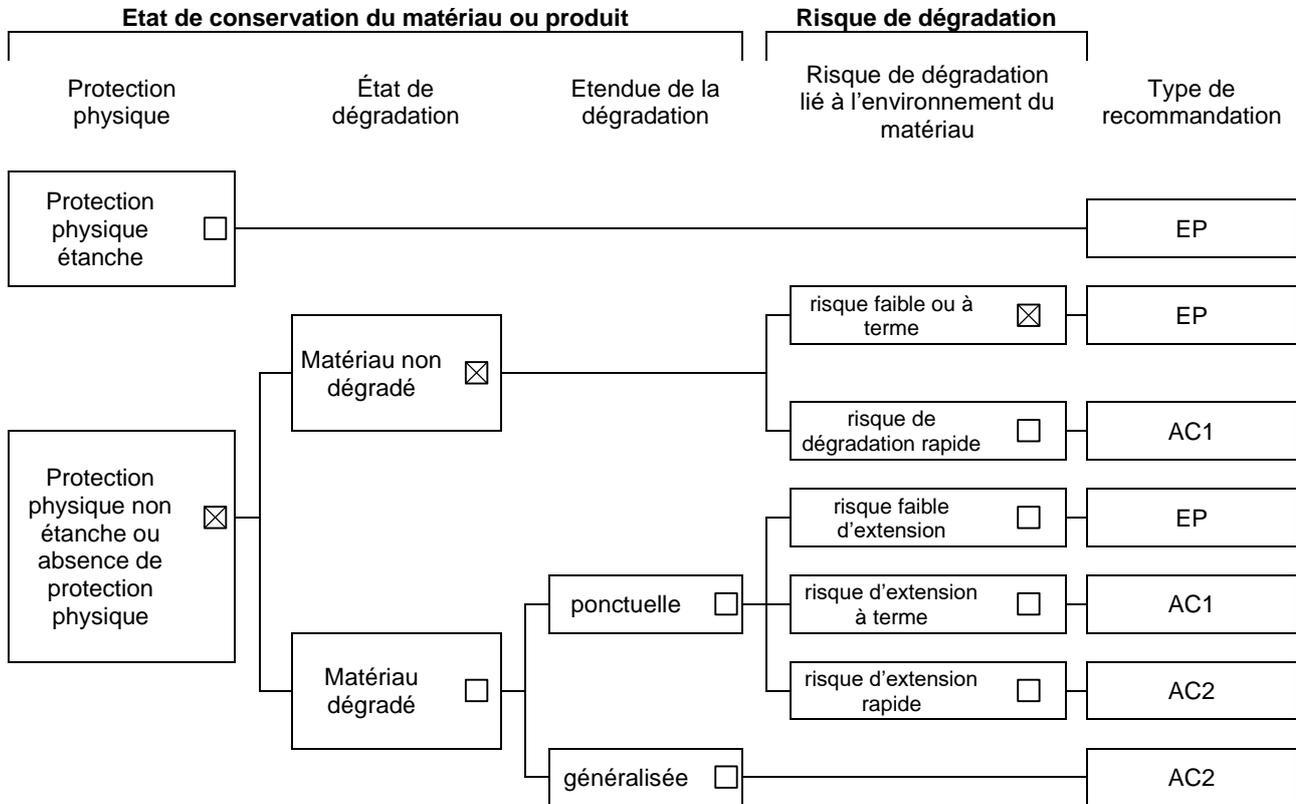
Localisation : Façades Élément : 4 Conduits Fibro Repérage n° : 1

N° de dossier	49728
Date de l'évaluation	11/03/2024
Bâtiment	
Local ou zone homogène	
Destination déclarée du local	Façades

RÉSULTAT DE LA GRILLE D'ÉVALUATION	CONCLUSION À INDIQUER DISTINCTEMENT EN FONCTION DES RÉSULTATS	
EP	Évaluation périodique	<input checked="" type="checkbox"/>
AC1	Action corrective de premier niveau	<input type="checkbox"/>
AC2	Action corrective de second niveau	<input type="checkbox"/>

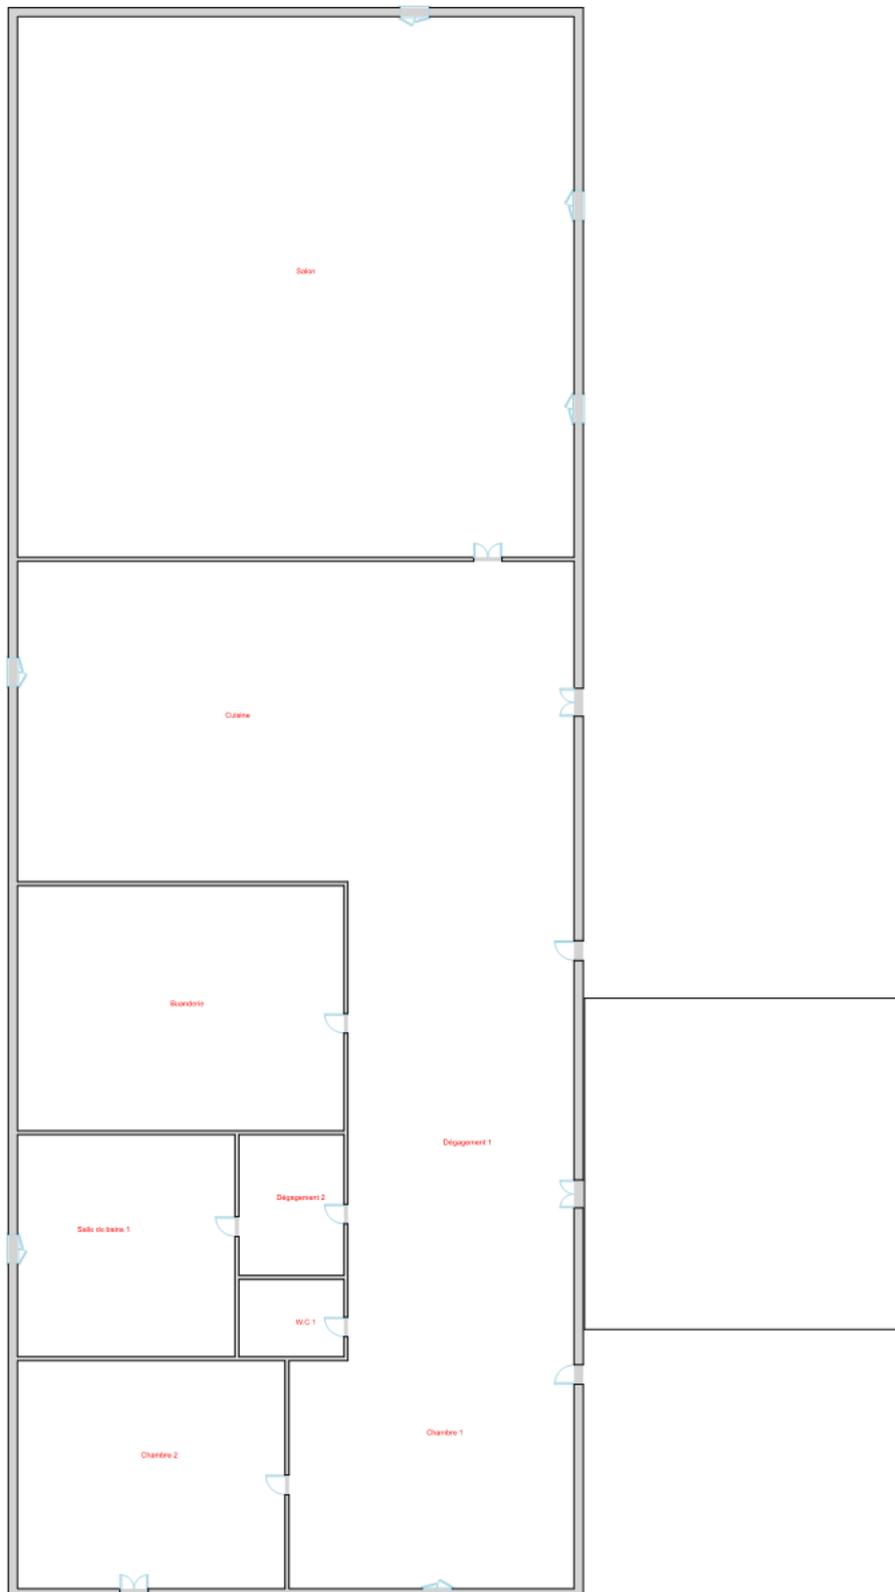
**Rdc**

## ANNEXE 1 - PLANCHE DE REPERAGE USUEL

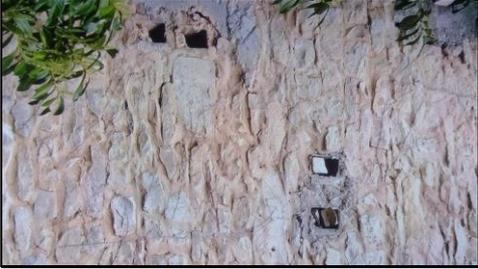
<i>Repérage</i>	<i>Date</i>	
Réf : R1	11/03/2024

<i>Matériau ou produit</i>	<i>Résultat</i>
	4 Conduits Fibro	Présence d'amiante
	<i>Bâtiment / Niveau</i>	<i>Local</i>
	Extérieur	Façades
<i>Recommandation</i>		
<i>Evaluation Périodique</i>
