DOSSIER DE DIAGNOSTICS TECHNIQUES

Réf dossier n° PM13042302

Type de bien : **Studio**

**19 RUE SAINT CLAR
APPARTEMENT REZ DE CHAUSSEE
24100 BERGERAC**

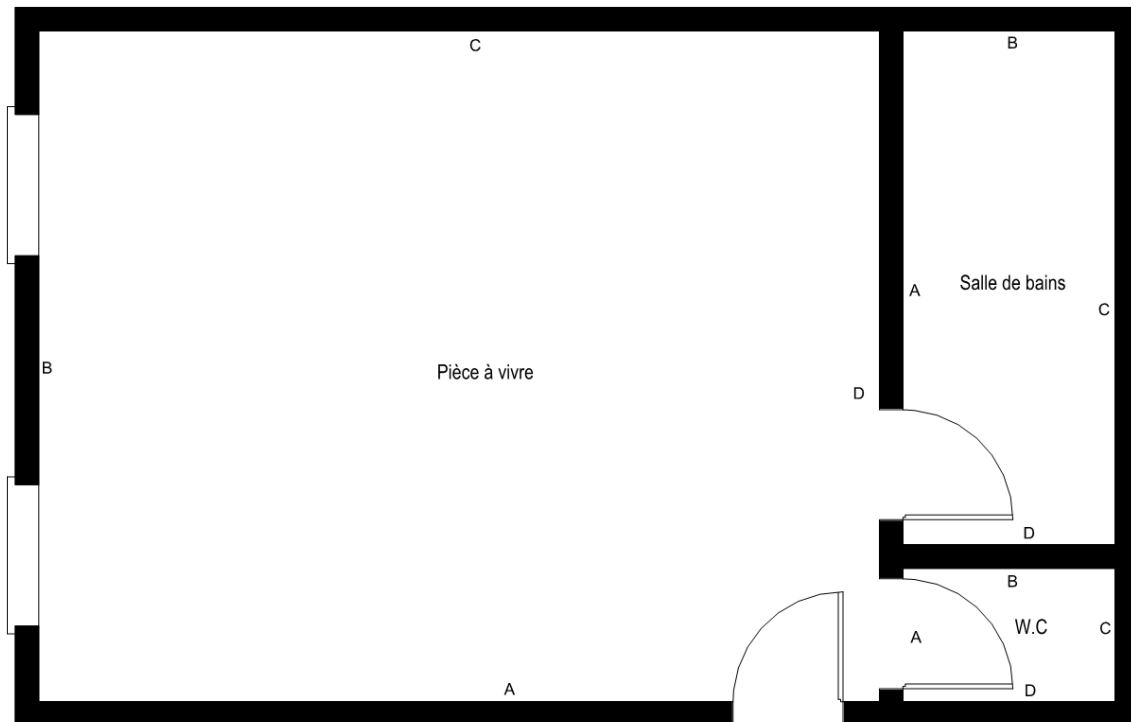
ANNEXE 1 - CROQUIS DE SITUATION

CROQUIS DE SITUATION		Référence	Opérateur	Niveau	Rdc	1/1
Propriétaire	CREDIT IMMOBILIER DE FRANCE	PM13042302	MR MINARD PHILIPPE		Adresse	
			19 RUE SAINT CLAR APPARTEMENT REZ DE CHAUSSEE 24100 BERGERAC

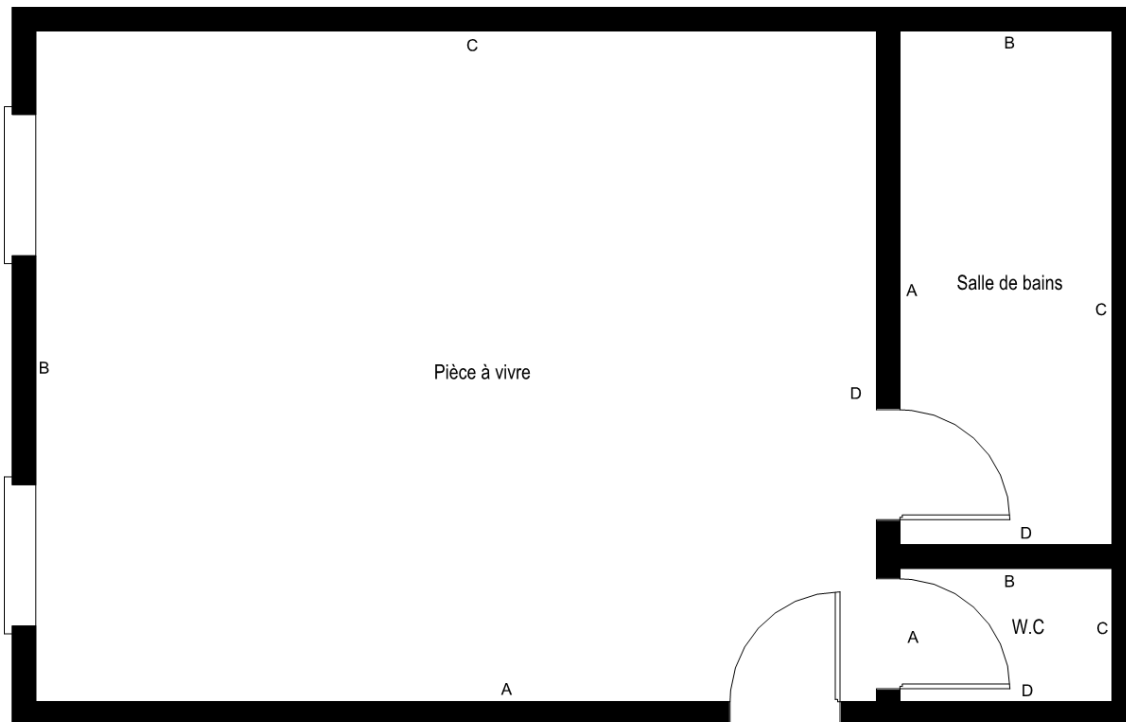
ANNEXE 1 - PLANCHE DE REPERAGE USUEL

PLANCHE DE REPERAGE		Référence	Opérateur	Niveau	Rdc	1/1
Propriétaire	CREDIT IMMOBILIER DE FRANCE	PM13042302	MR MINARD PHILIPPE		Adresse	
		19 RUE SAINT CLAR APPARTEMENT REZ DE CHAUSSEE 24100 BERGERAC

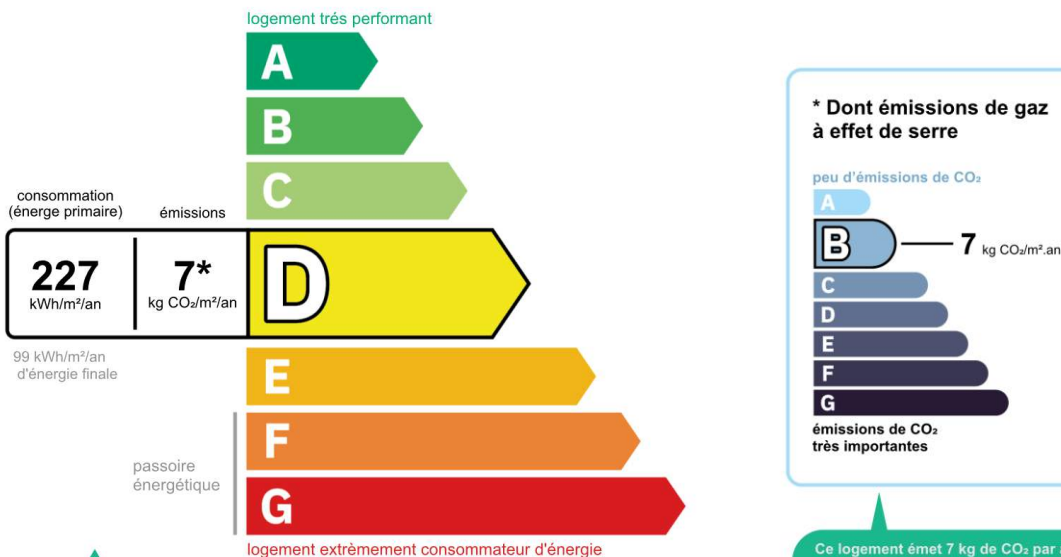
Performance énergétique

Le niveau de consommation énergétique dépend de l'isolation du logement et de la performance des équipements. Pour l'améliorer, voir pages 5 à 6

Ce logement émet 7 kg de CO₂ par an, soit l'équivalent de 66 km parcourus en voiture. Le niveau d'émissions dépend principalement des types d'énergies utilisées (bois, électricité, gaz, fioul, etc.)
