## PROCES VERBAL DE DESCRIPTION DES LIEUX

# **I/ CONCERNANT L'IMMEUBLE SIS 73 BOULEVARD PASTEUR A LE TEIL (07400)**

## **II/ CONCERNANT L'IMMEUBLE SIS 26 BOULEVARD STALINGRAD A LE TEIL (07400)**

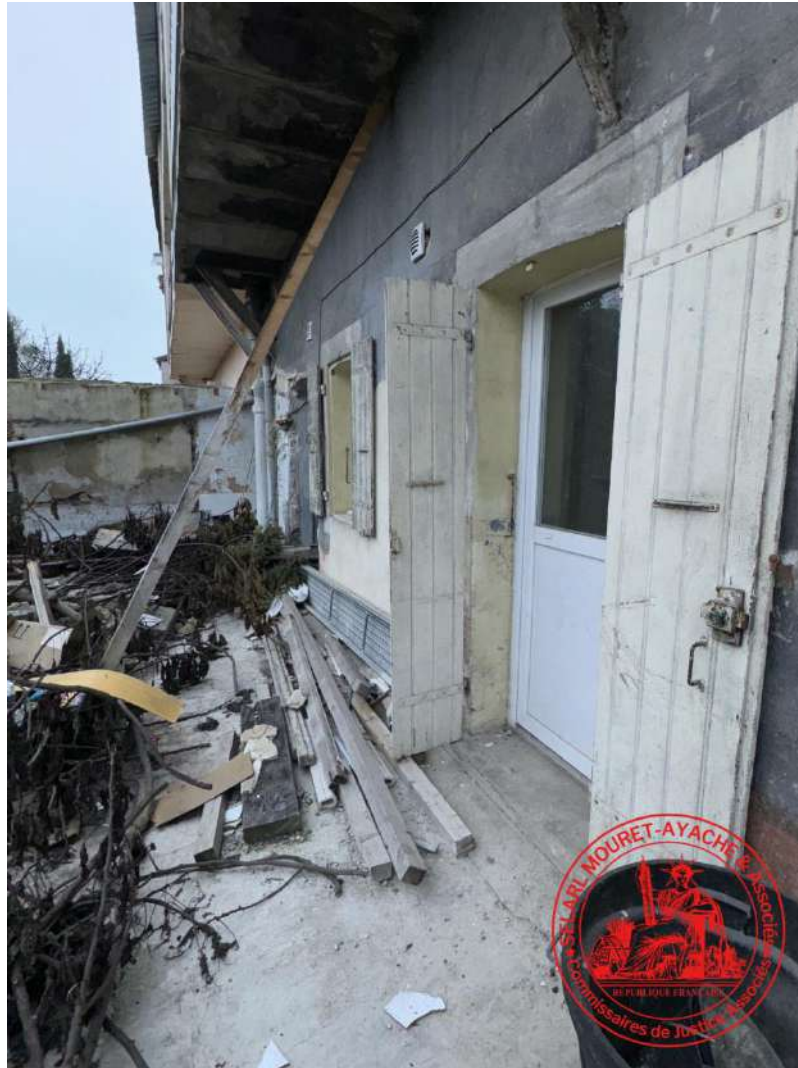
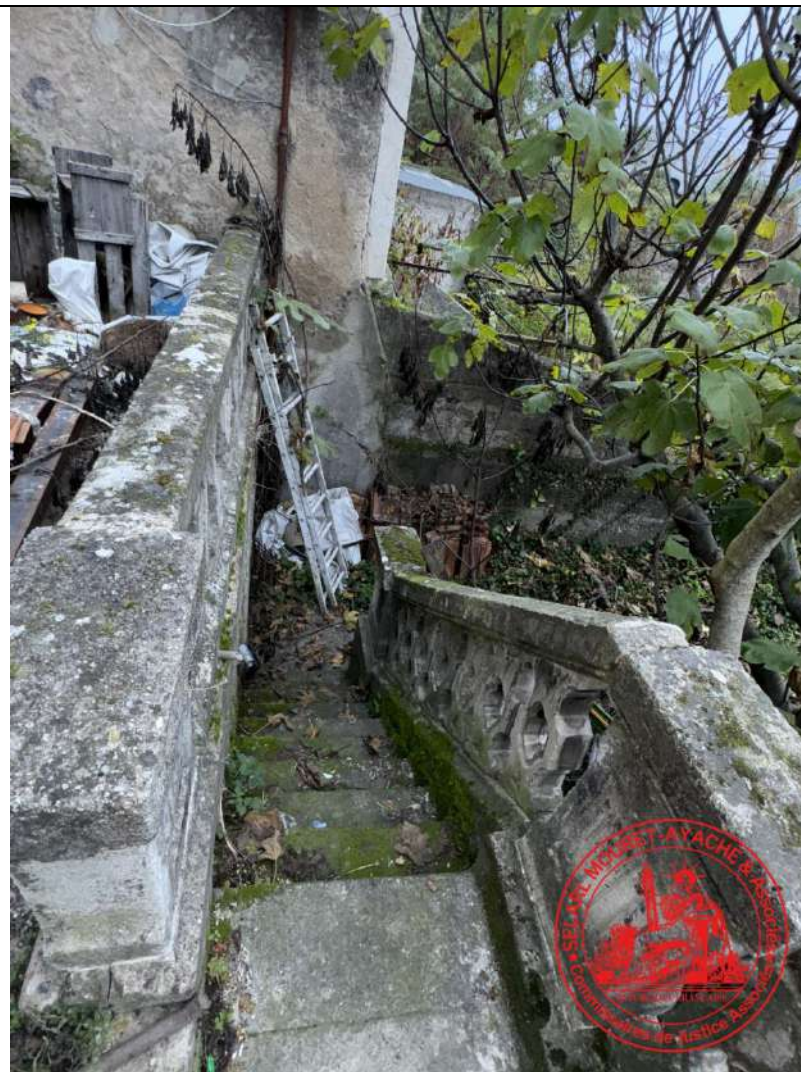
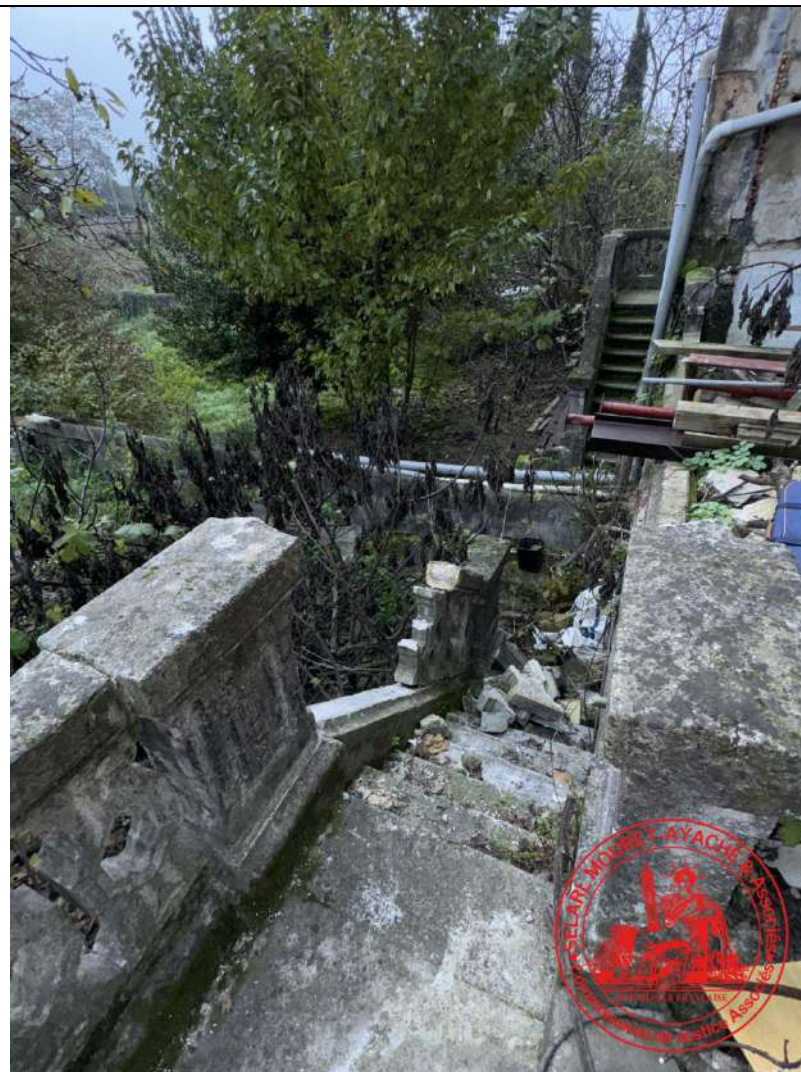
Les façades sont en état d'usage côté Boulevard et en mauvais état côté jardin.

Un jardin est présent à l'arrière de l'immeuble.

L'accès au jardin se fait par le logement du rez-de-jardin lequel donne sur une terrasse qui comporte un escalier menant au jardin.

L'escalier d'accès au jardin est en mauvais état.

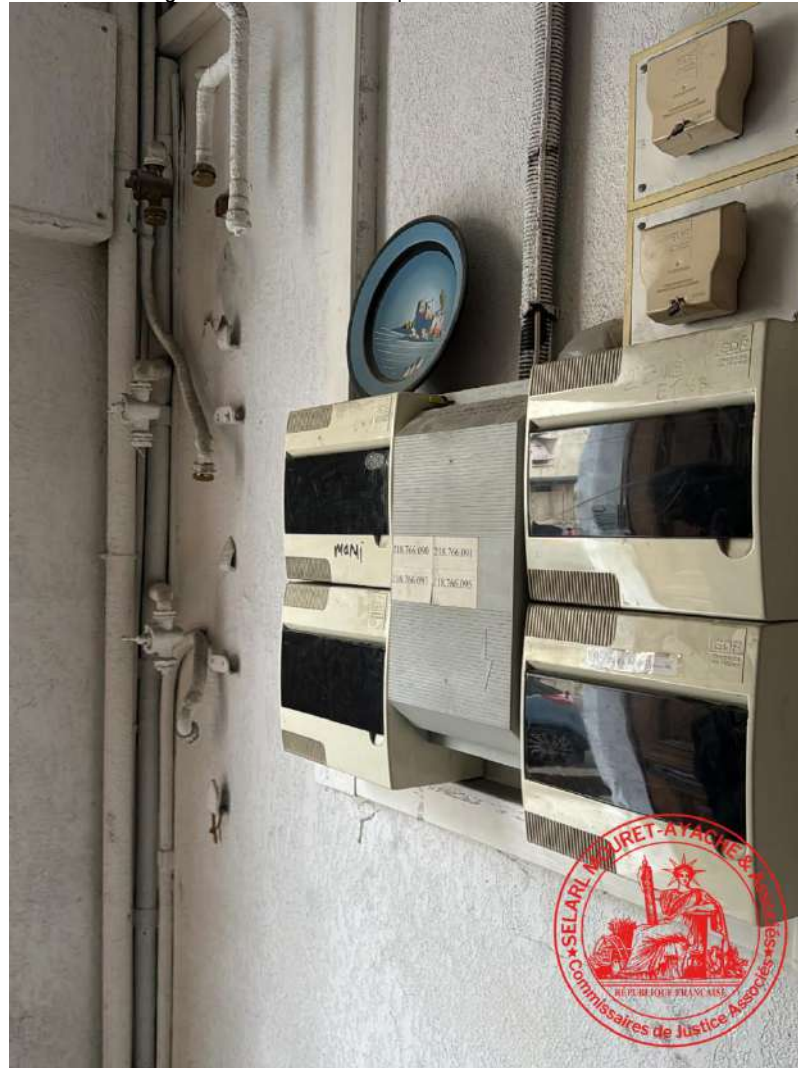
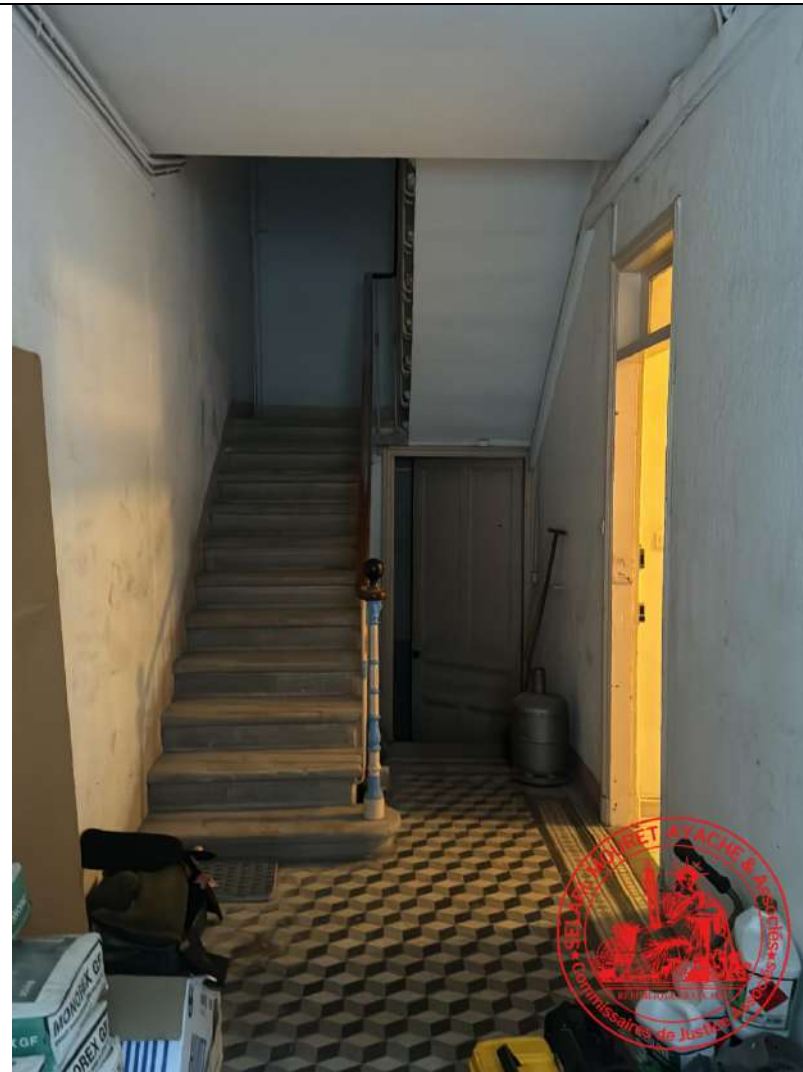
**HALL D'ACCES :**

Le sol, les murs et le plafond sont en état d'usage.  
Une installation gaz semble avoir été déposée.

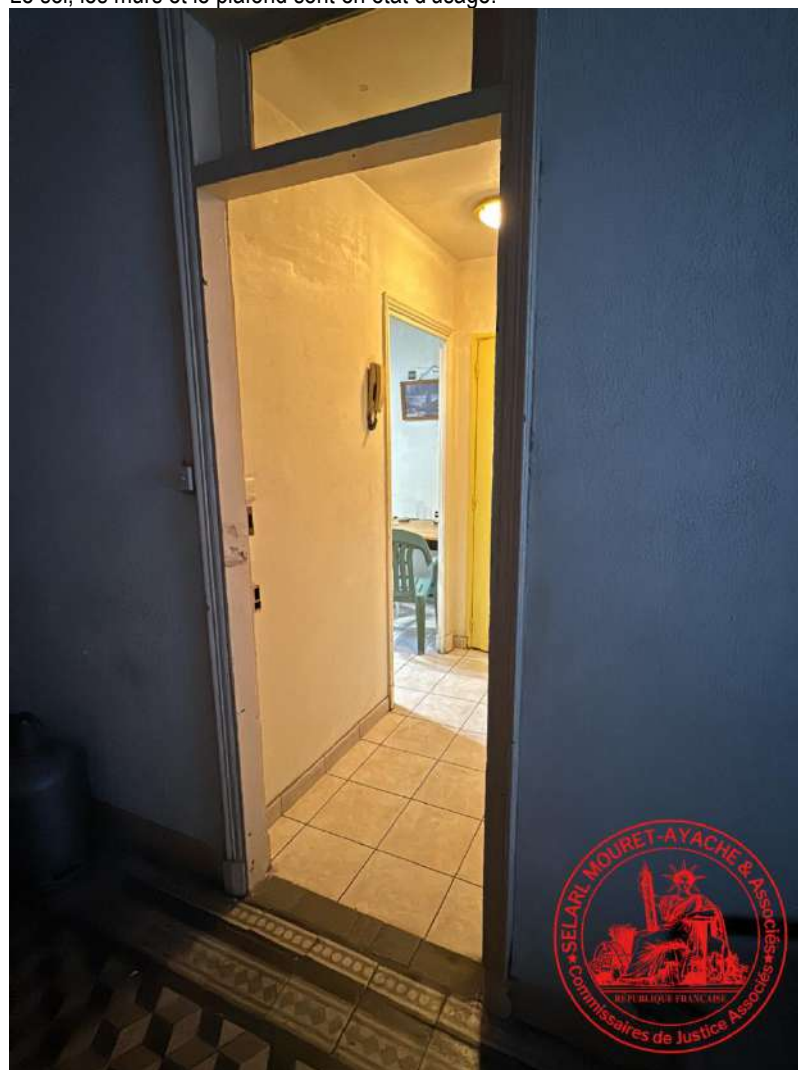
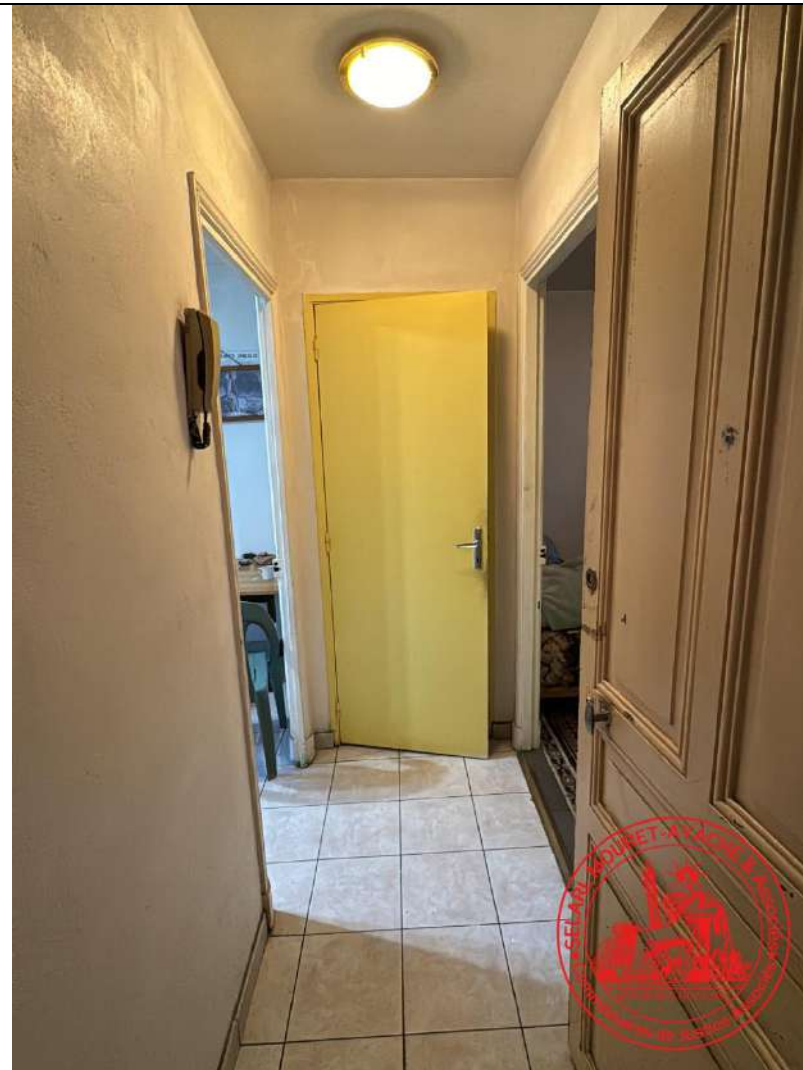
**COULOIR :**

Le sol, les murs et le plafond sont en état d'usage.

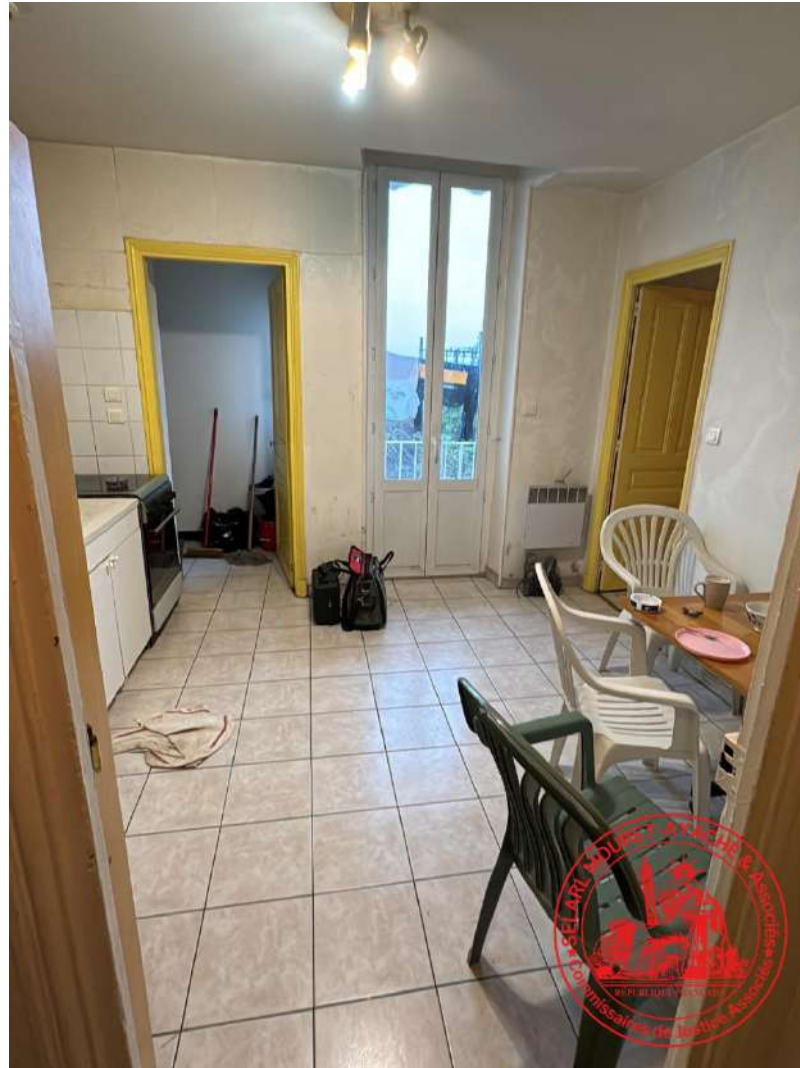
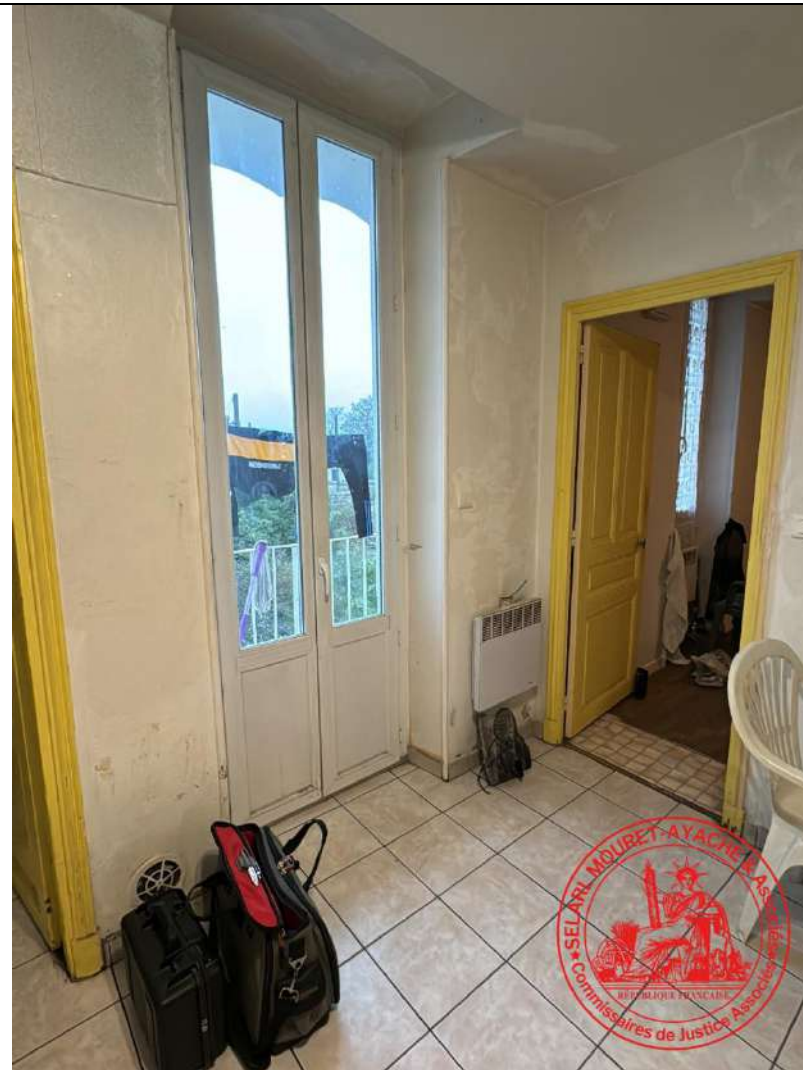
**CUISINE :**

Le sol et le plafond sont en état d'usage avancé.

Les murs sont en mauvais état.

Une porte fenêtre donne sur un balcon avec vue sur le jardin.

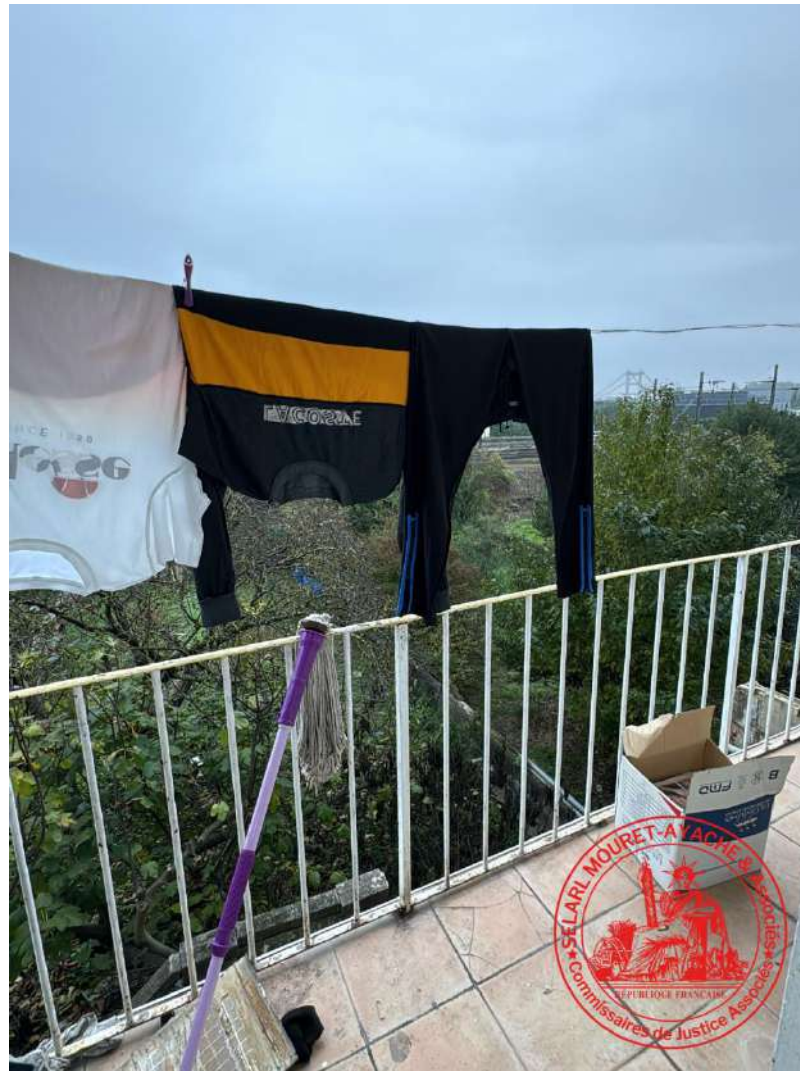
**BALCON :**

Le sol et la façade sont en mauvais état.

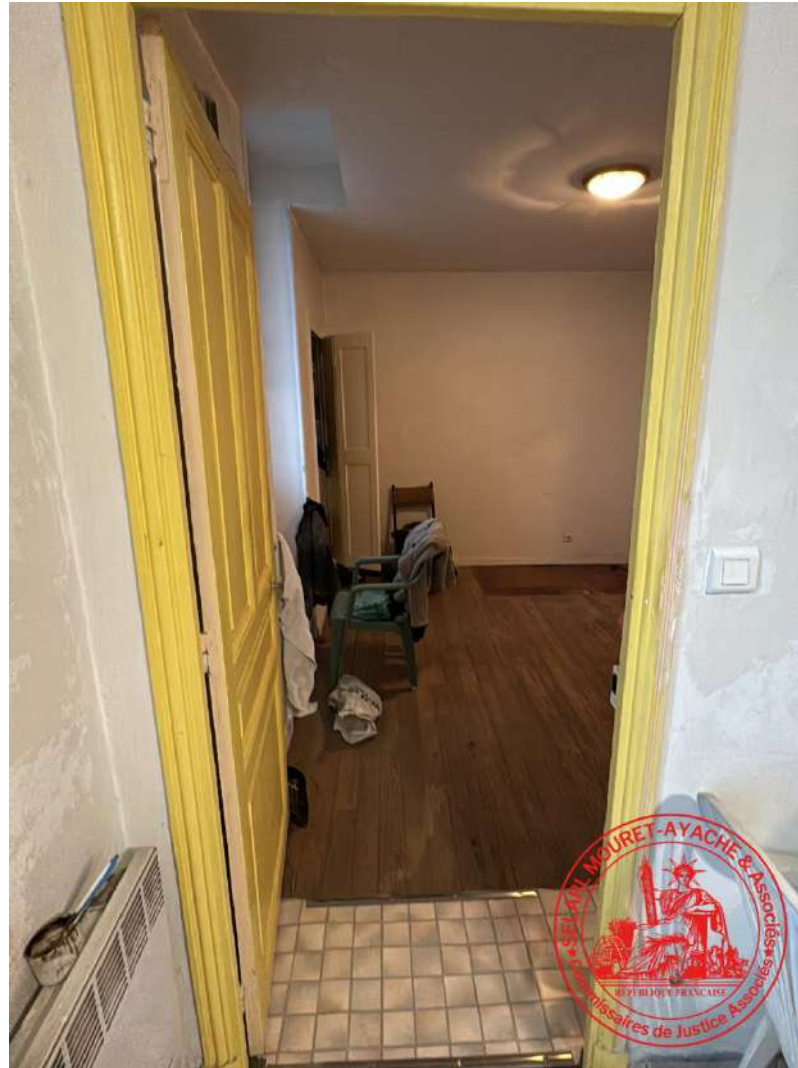
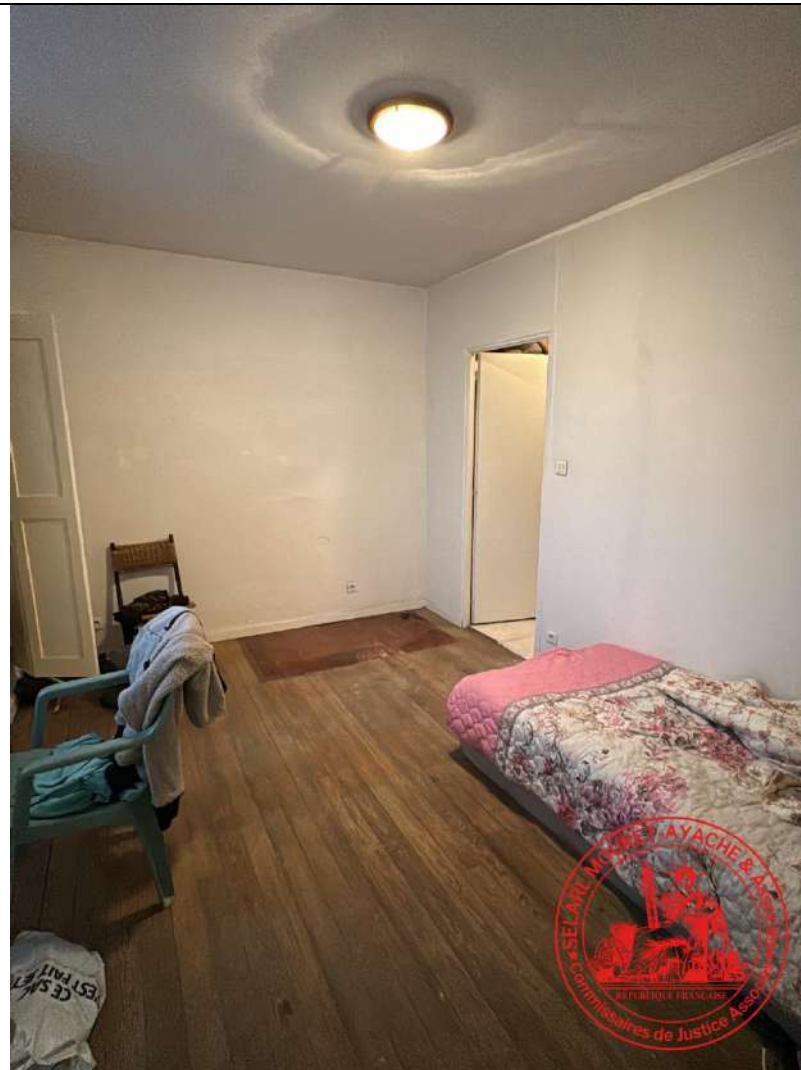
### **CHAMBRE 1 :**

Le sol est en état d'usage, les murs en mauvais état, et le plafond en état d'usage.

Un placard mural est présent.

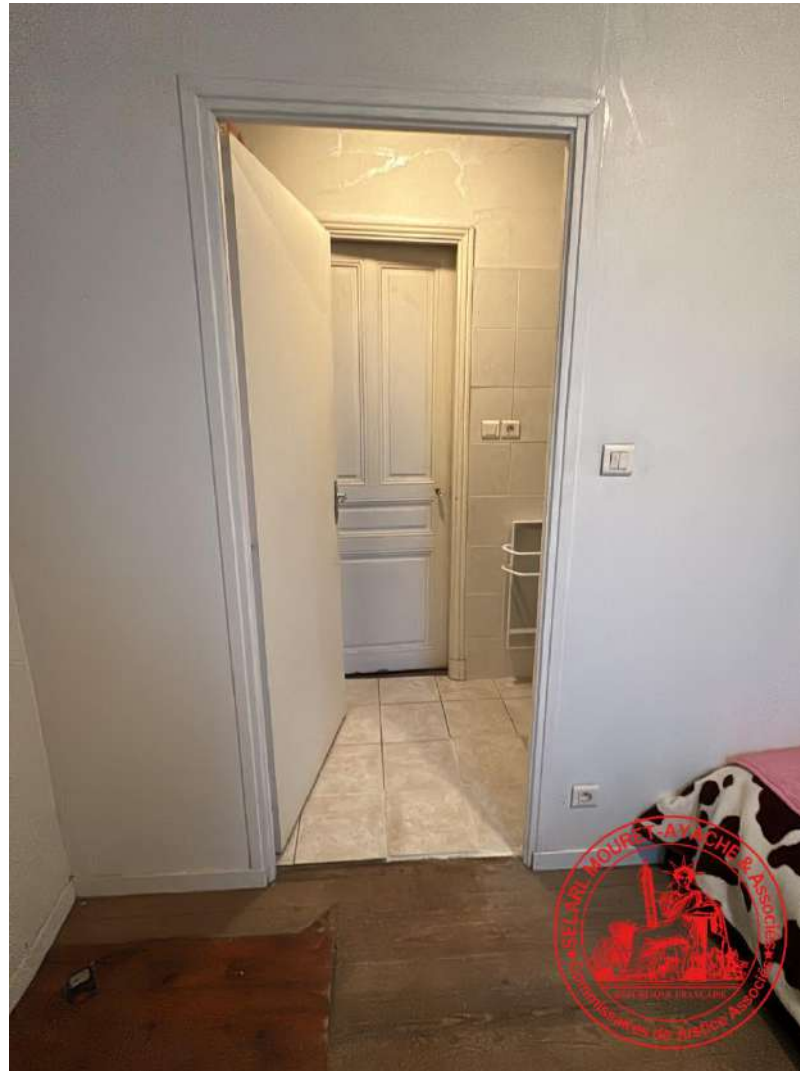
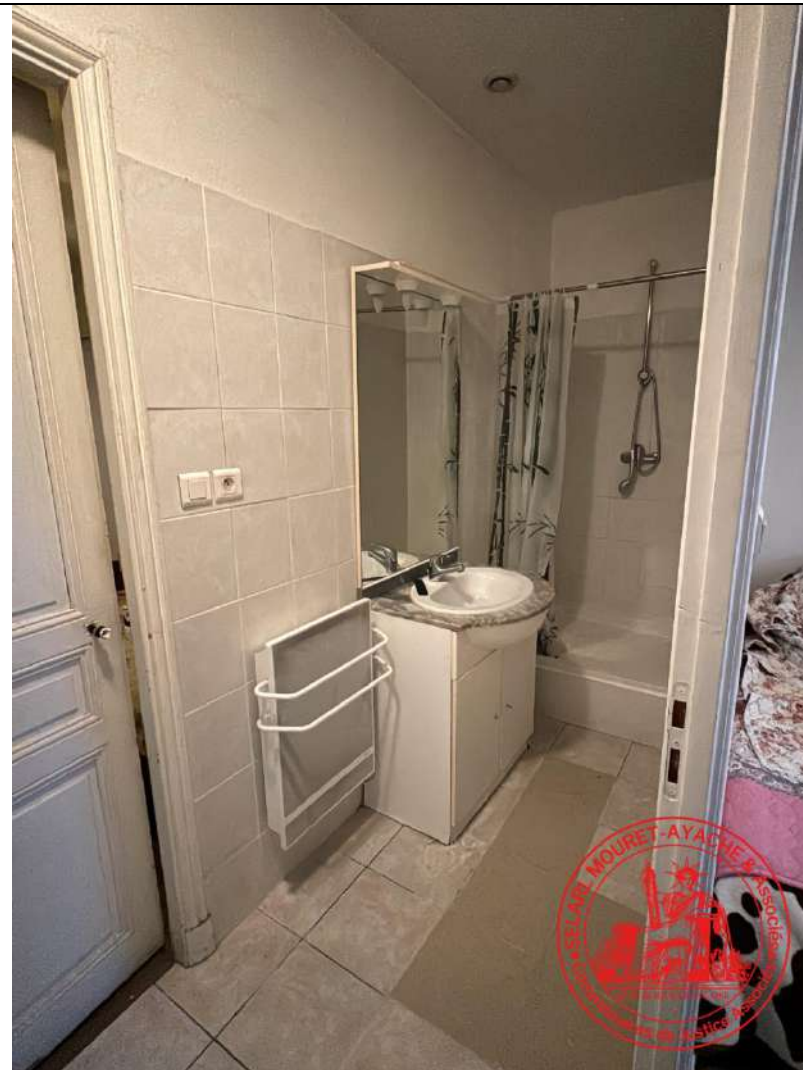
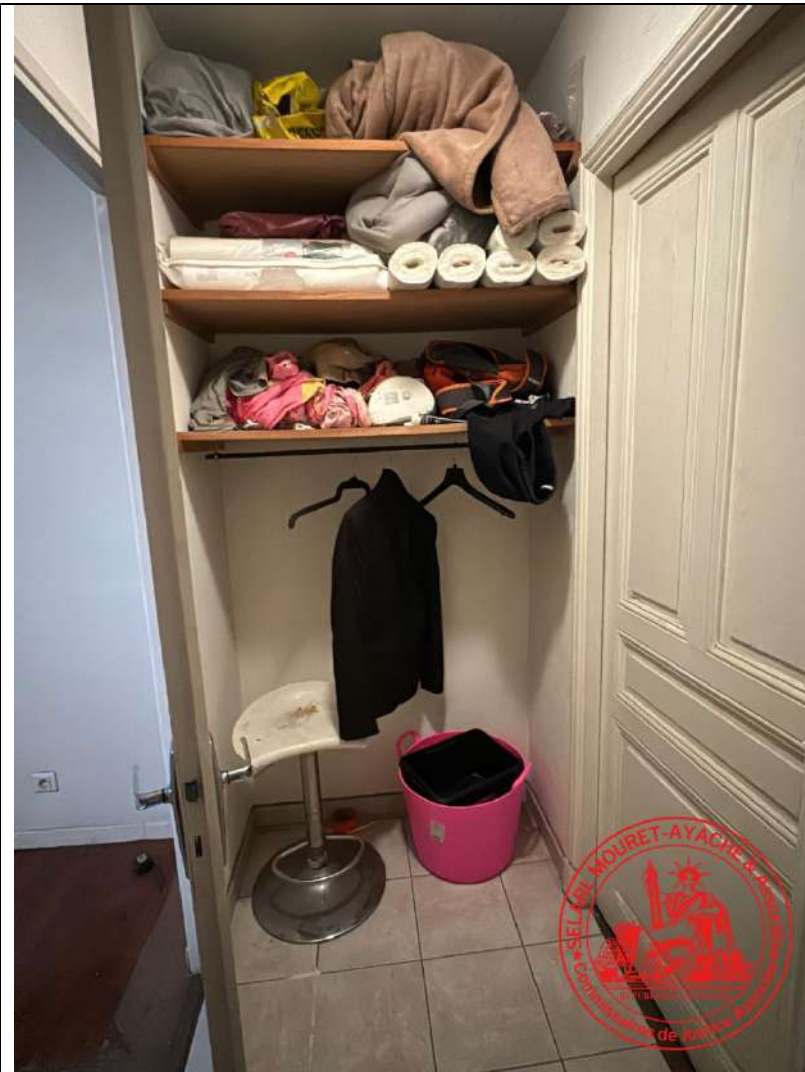
### **SALLE D'EAU :**

Le sol, les murs et le plafond sont en état d'usage.

Elle comprend un bac de douche, un meuble avec évier et miroir et un radiateur électrique.

Un rangement mural est présent dans le coin opposé à la douche.

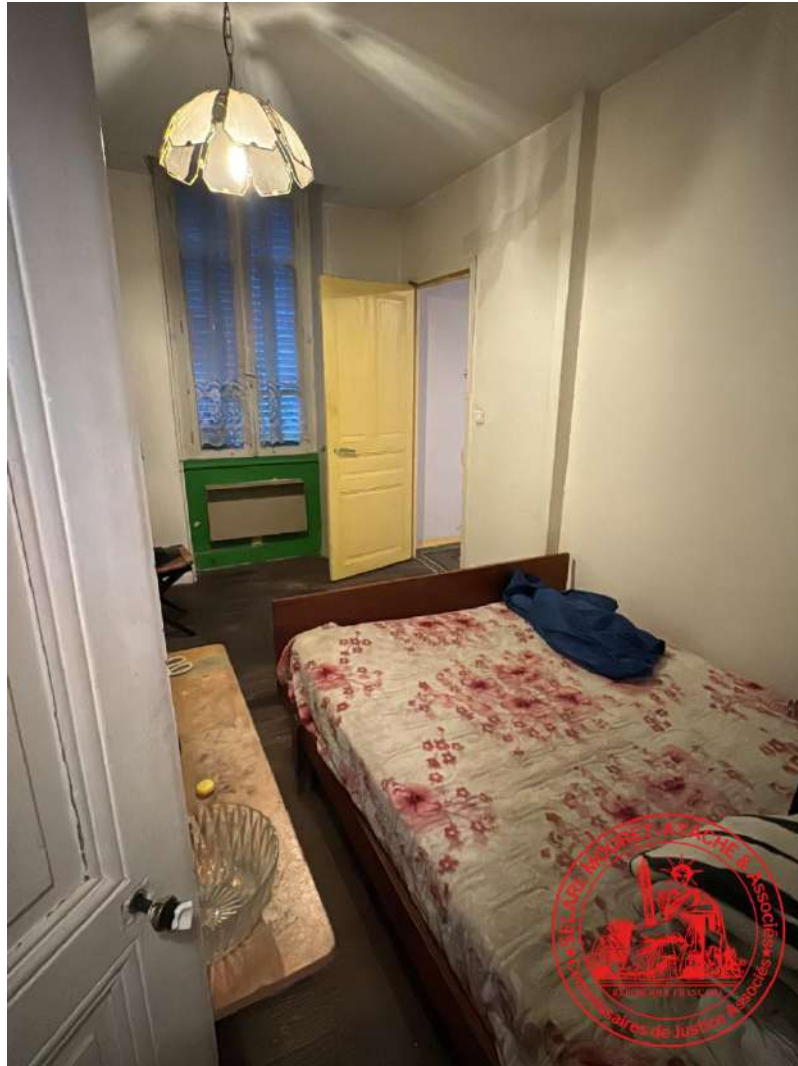
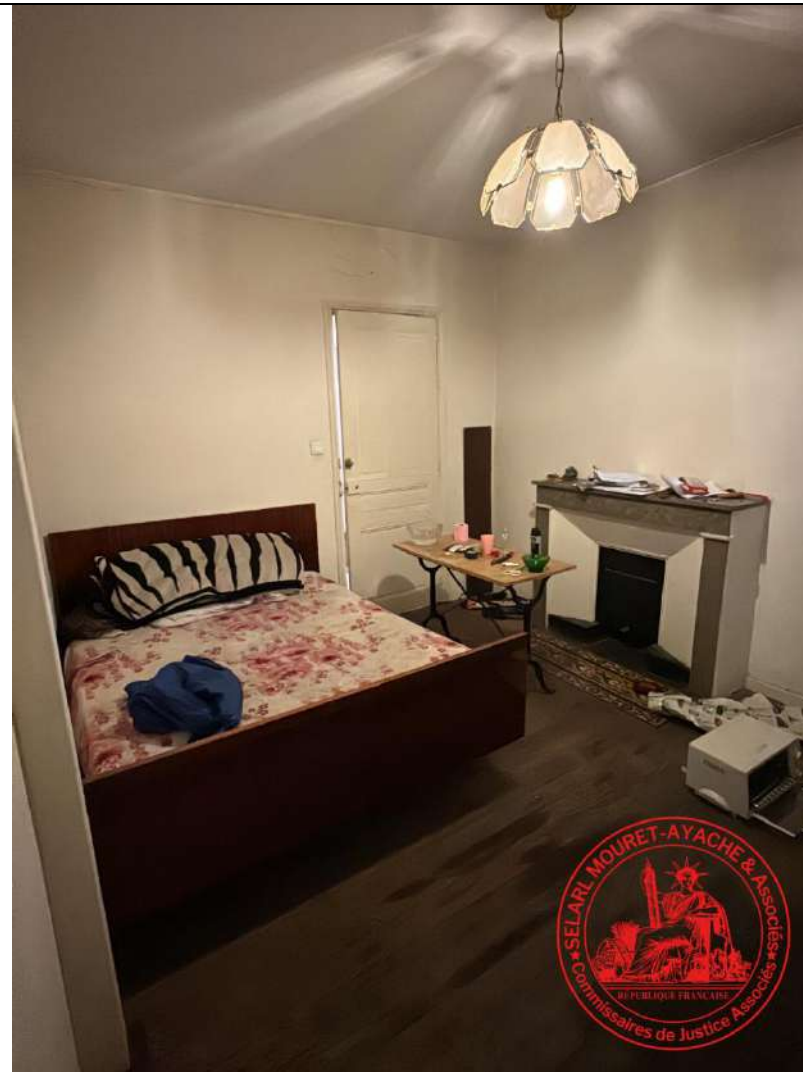
### **CHAMBRE 2 :**

Une seconde chambre est présente dans l'appartement. Elle dispose d'un accès direct à la salle de bain.  
On peut également y accéder par le salon.  
Le sol est en état d'usage, tout comme les murs et le plafond.  
Un placard mural est présent.

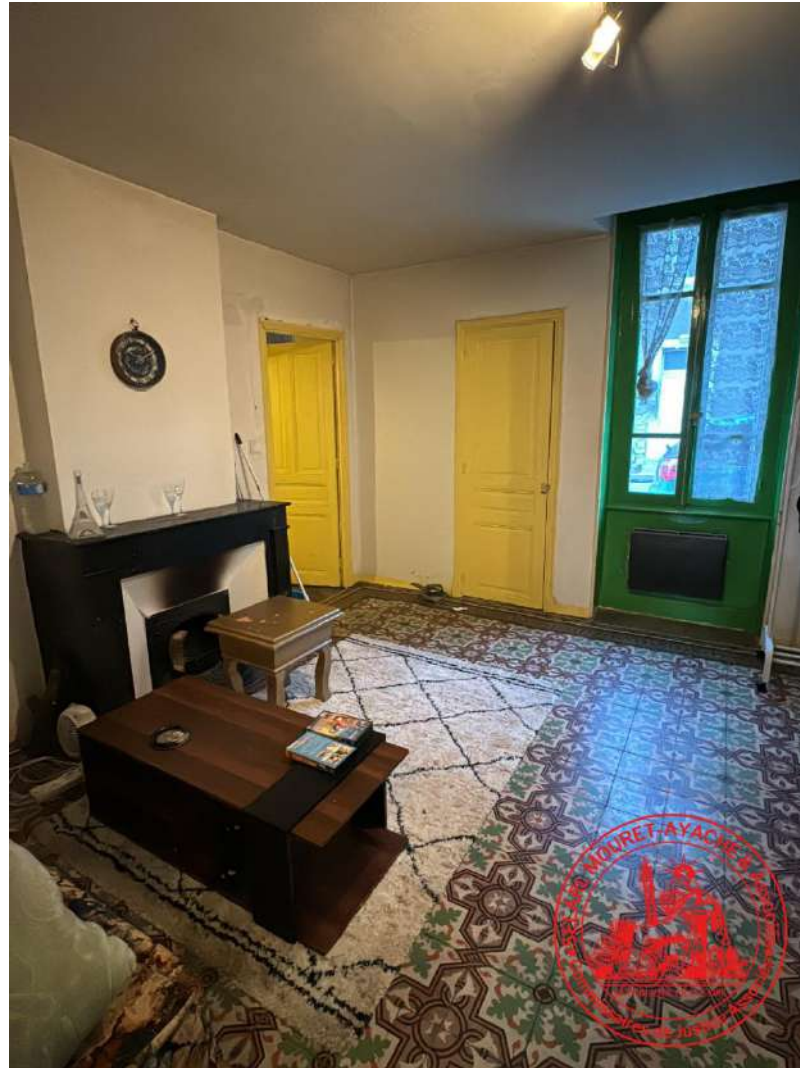
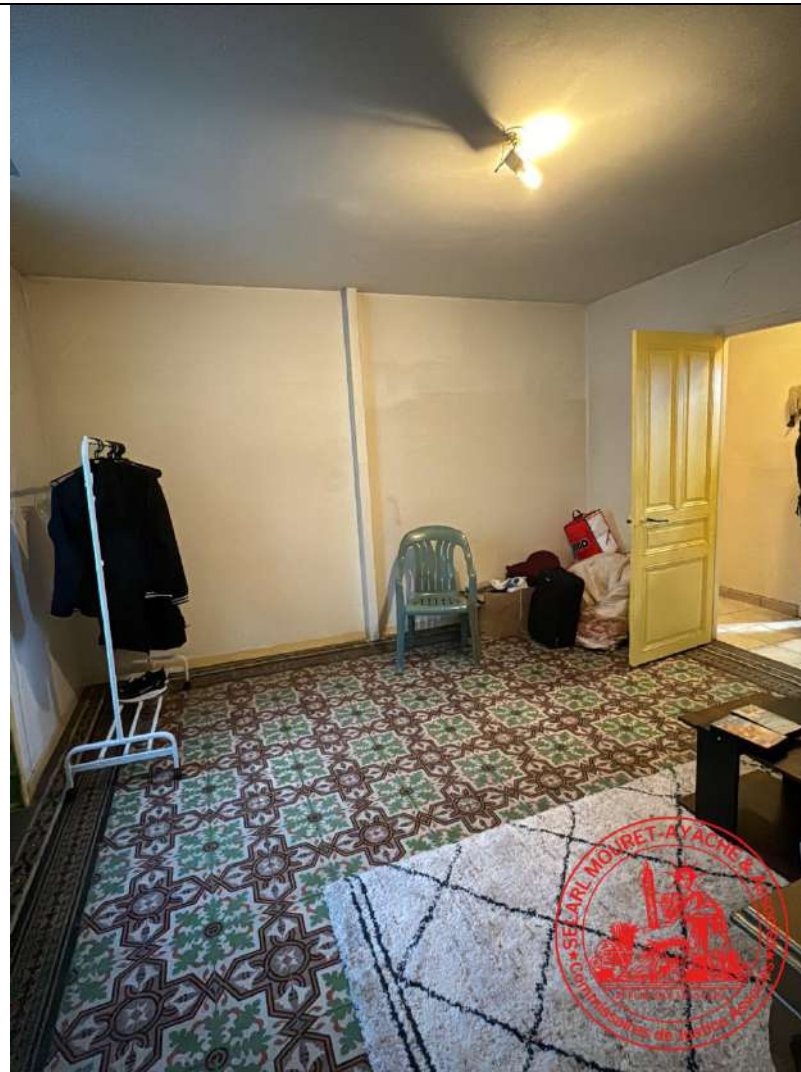
### LE SALON :

Le sol, les murs et le plafond sont en état d'usage.

Un placard mural est présent.

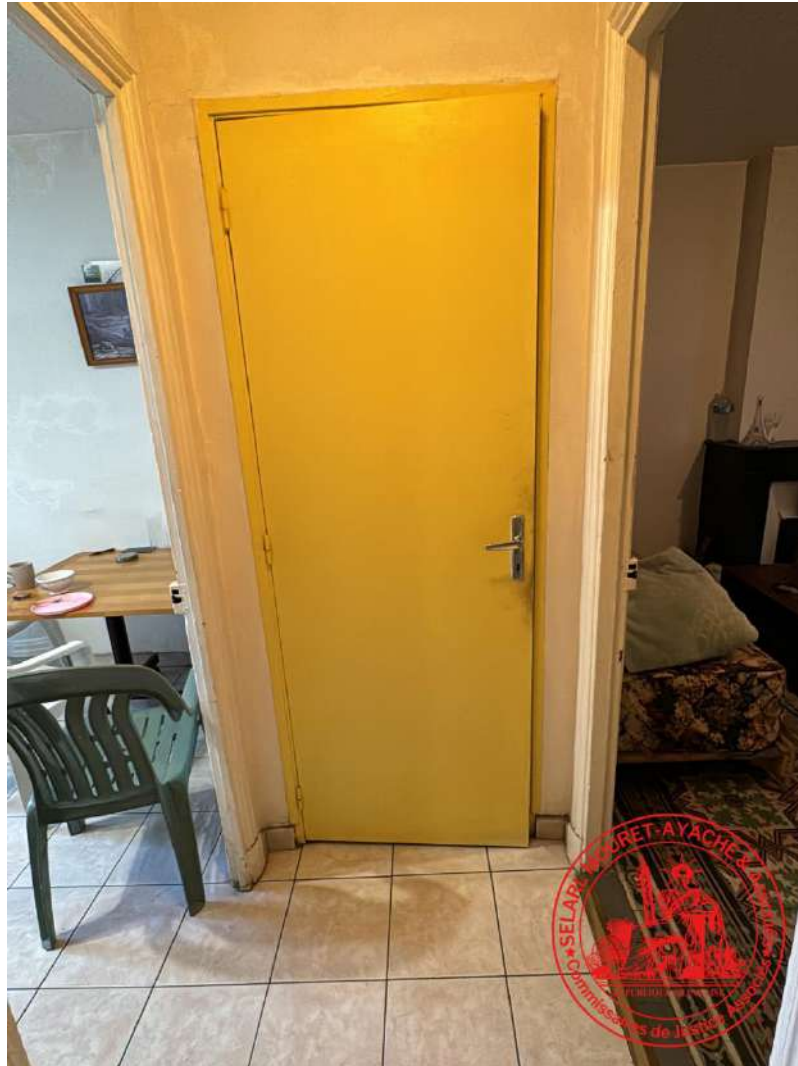
### LES TOILETTES :

Le sol, les murs et le plafond sont en état d'usage.

Le WC est en état d'usage avancé.

Un lave-main est présent

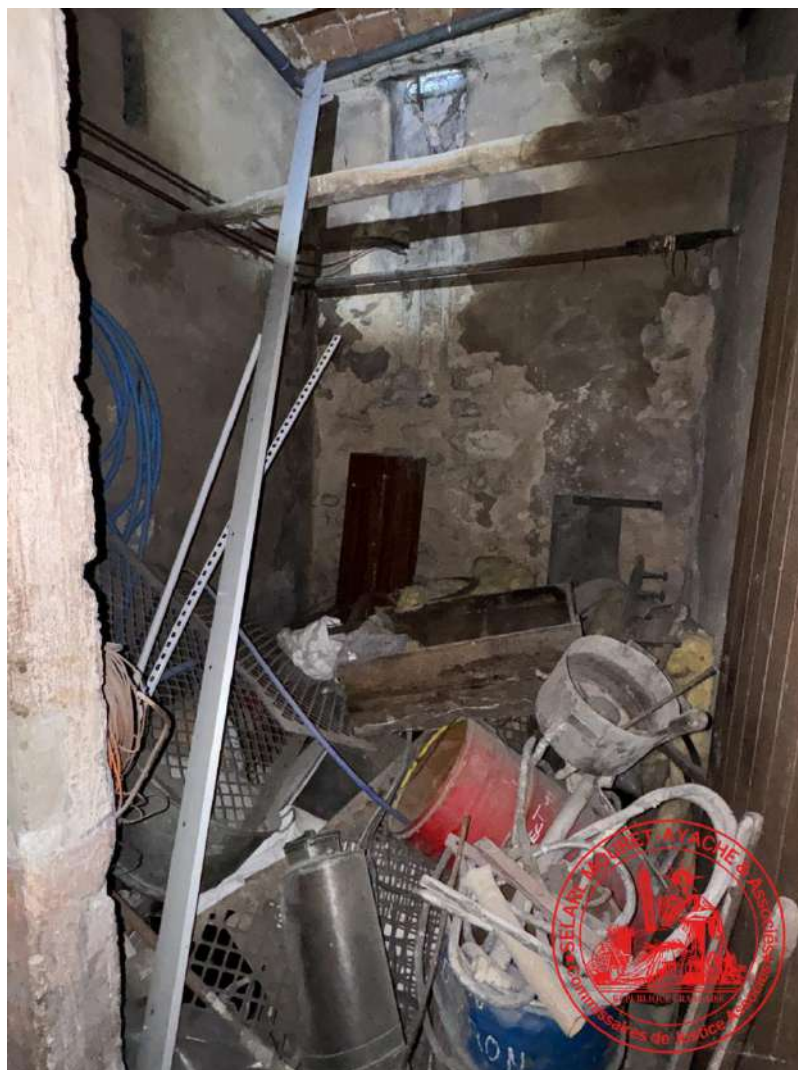
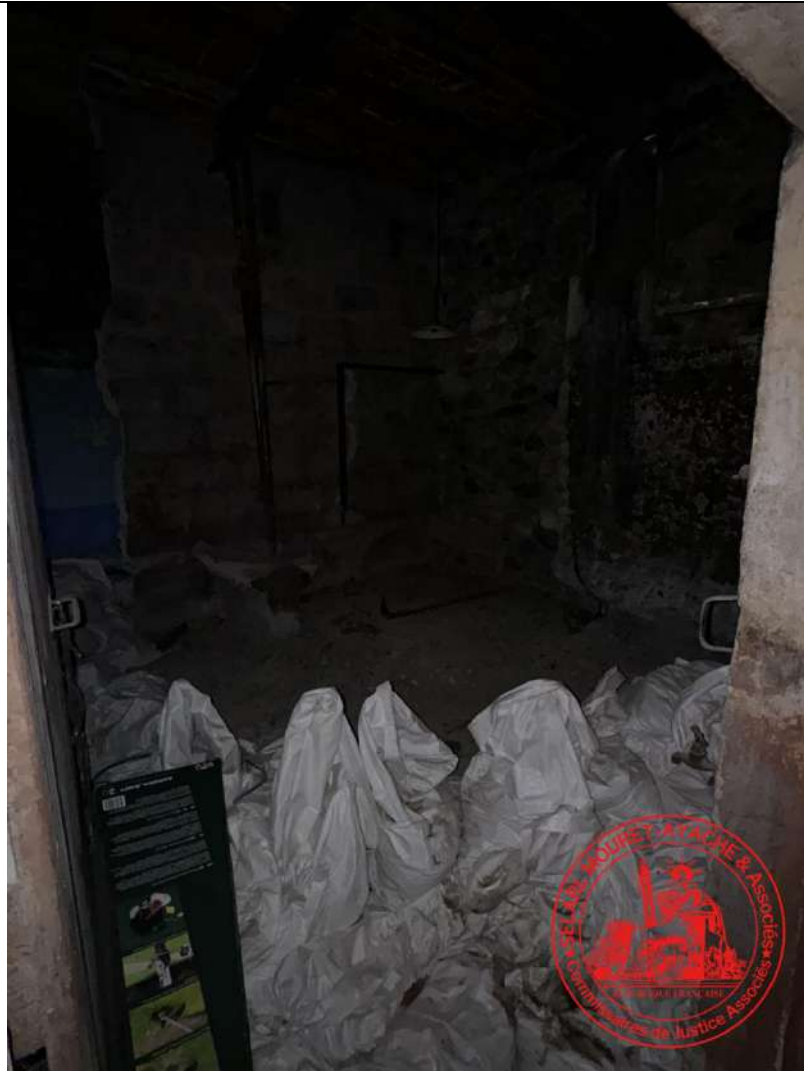
Le niveau est découpé en trois zones, deux sont encombrées.

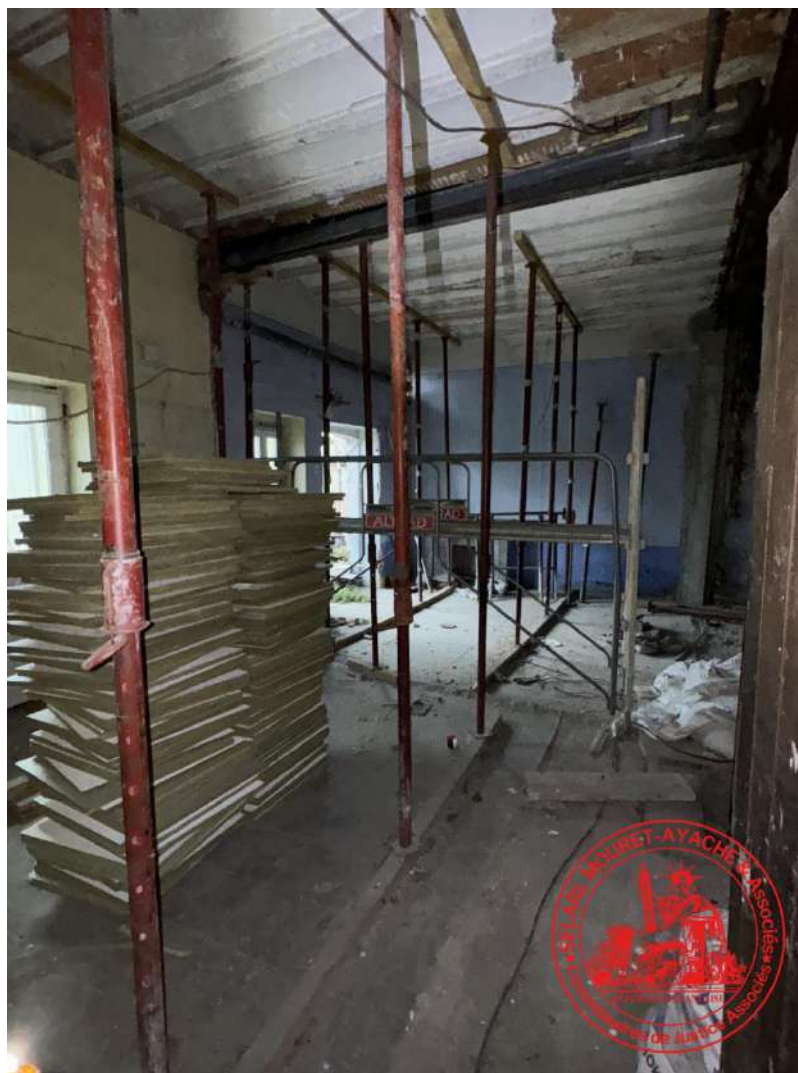
La dernière, donnant sur le jardin, est en travaux.

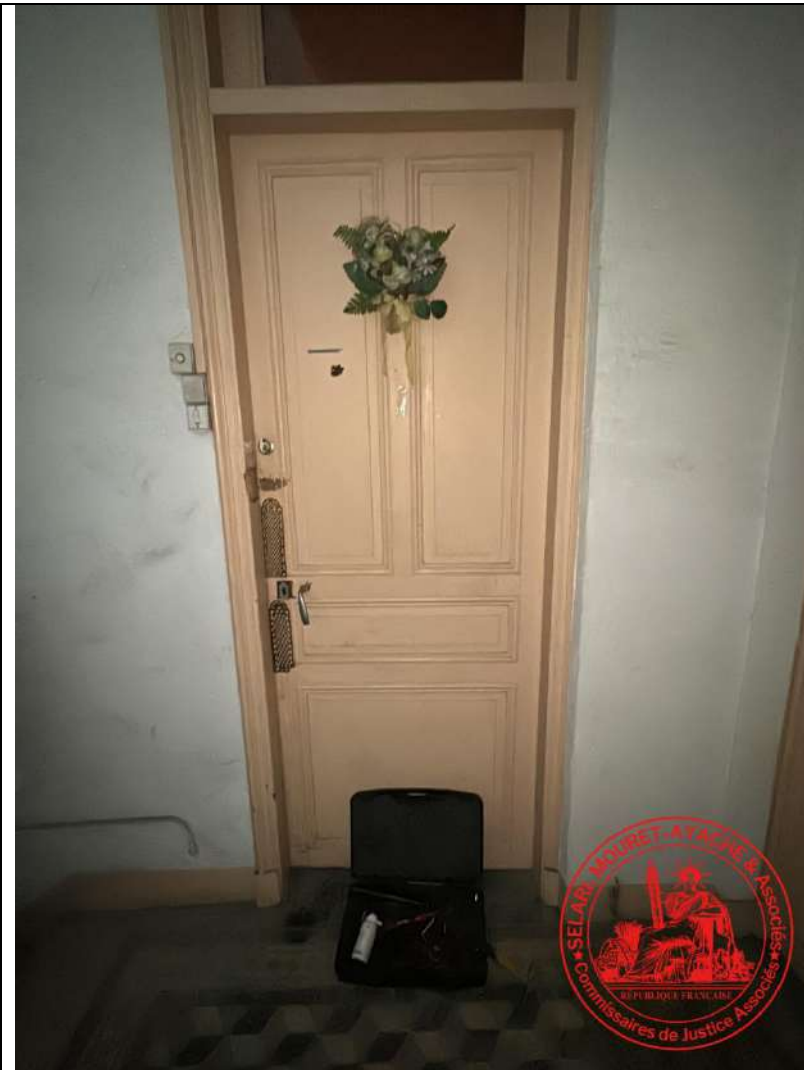
L'appartement dispose de deux portes d'accès. L'une est pour le moment condamnée. Elle donne sur la salle de bain.

Il est encombré.

De manière générale, plusieurs fissures sont présentes dans cet appartement, certaines sont plus importantes que d'autres.

Les murs et plafonds sont dégradés.
