## PROCES VERBAL DE DESCRIPTION DES LIEUX

# **I/ CONCERNANT L'IMMEUBLE SIS 73 BOULEVARD PASTEUR A LE TEIL (07400)**

## **II/ CONCERNANT L'IMMEUBLE SIS 26 BOULEVARD STALINGRAD A LE TEIL (07400)**

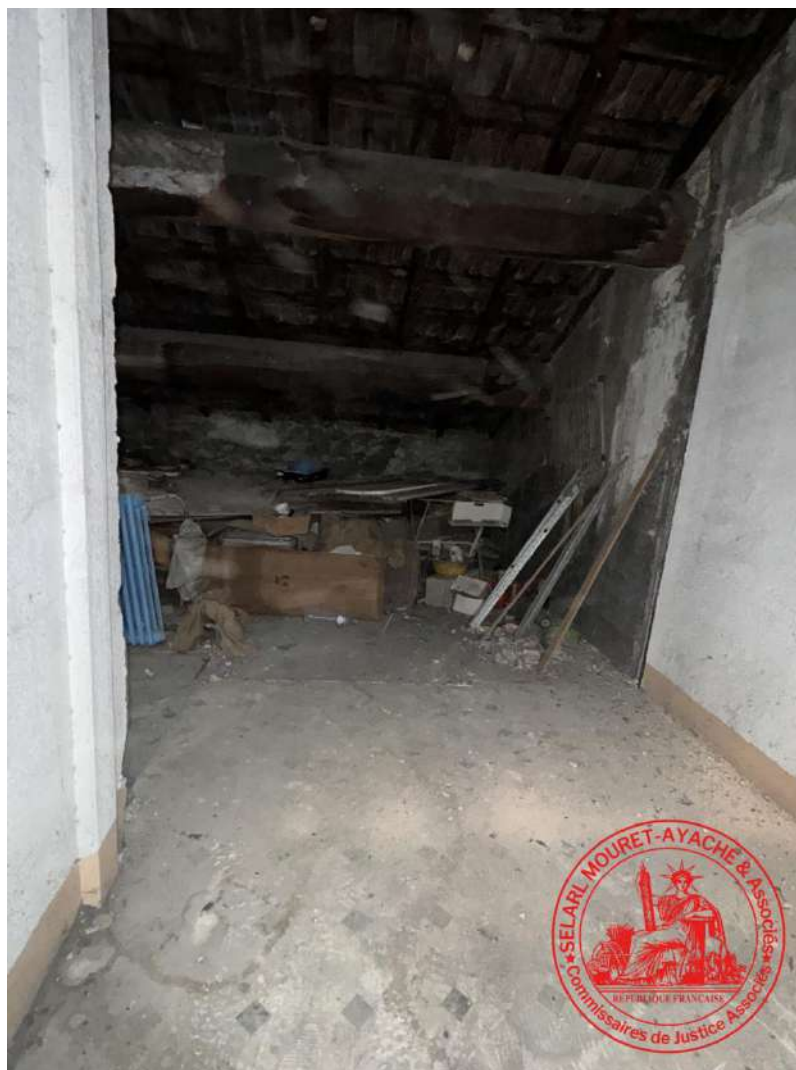
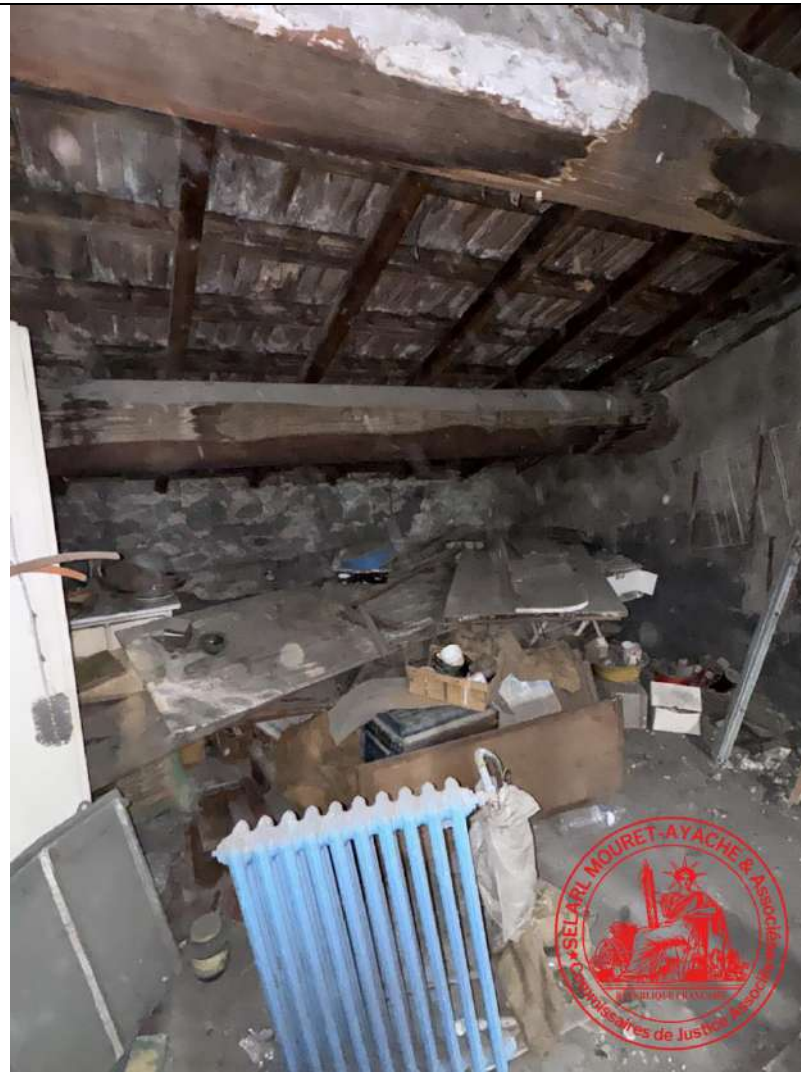
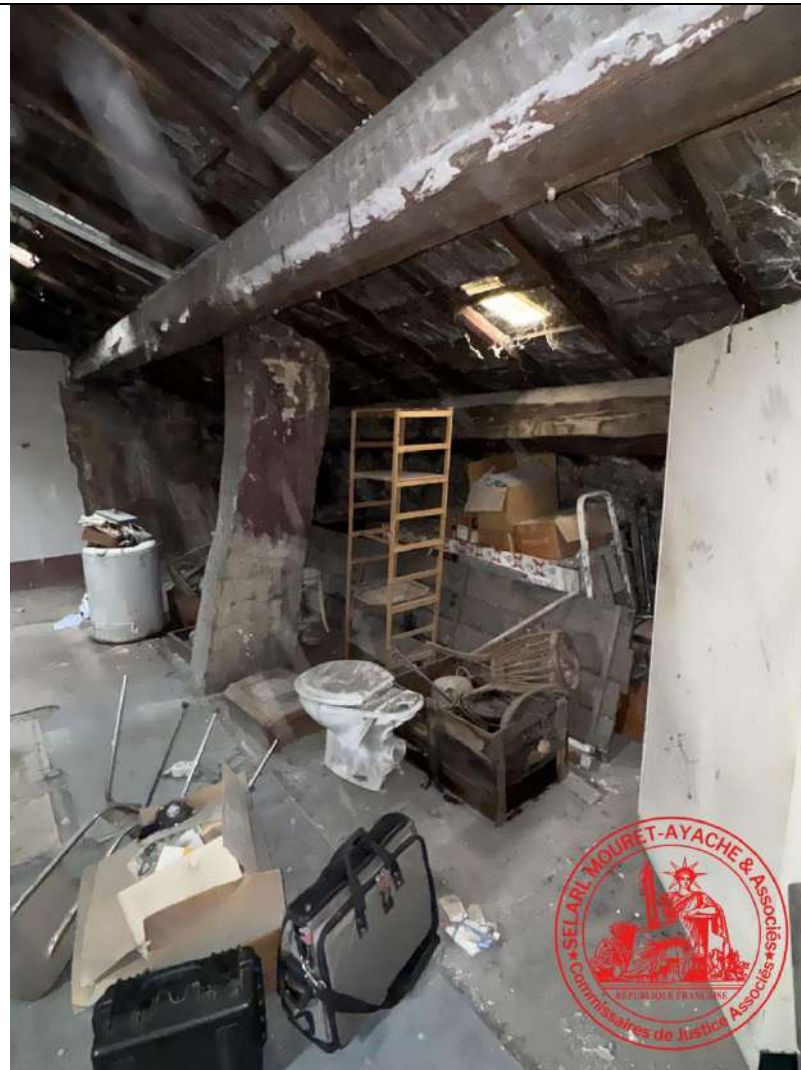
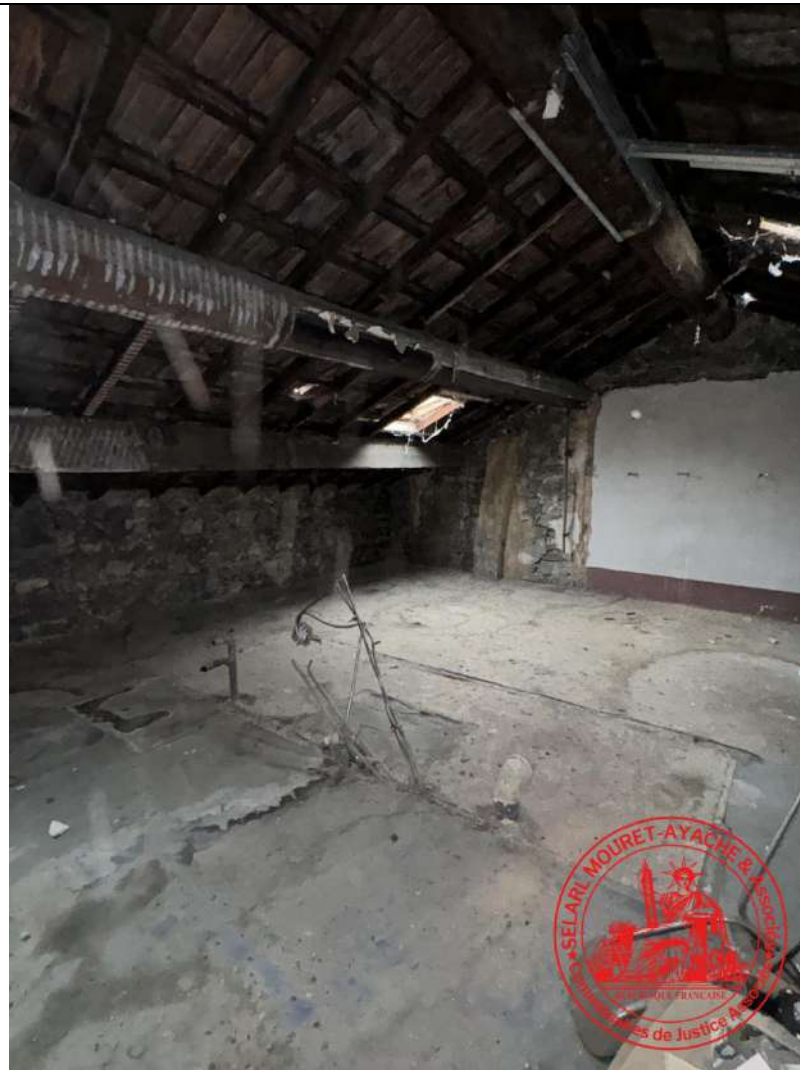
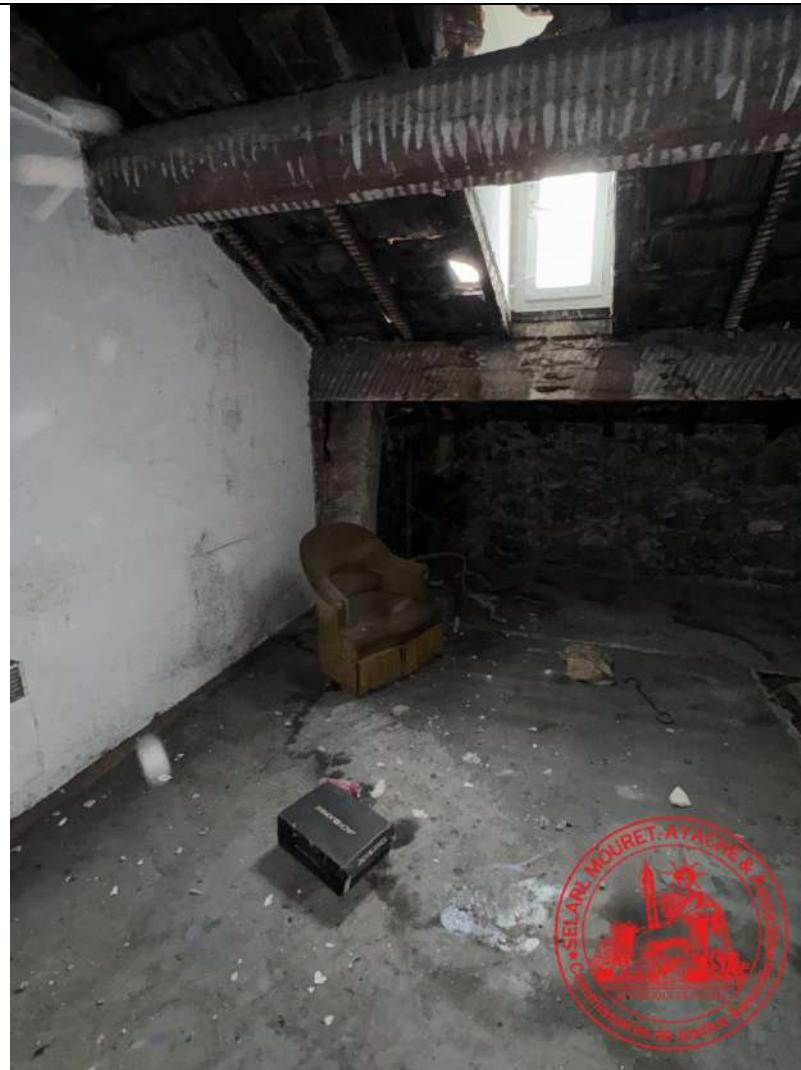
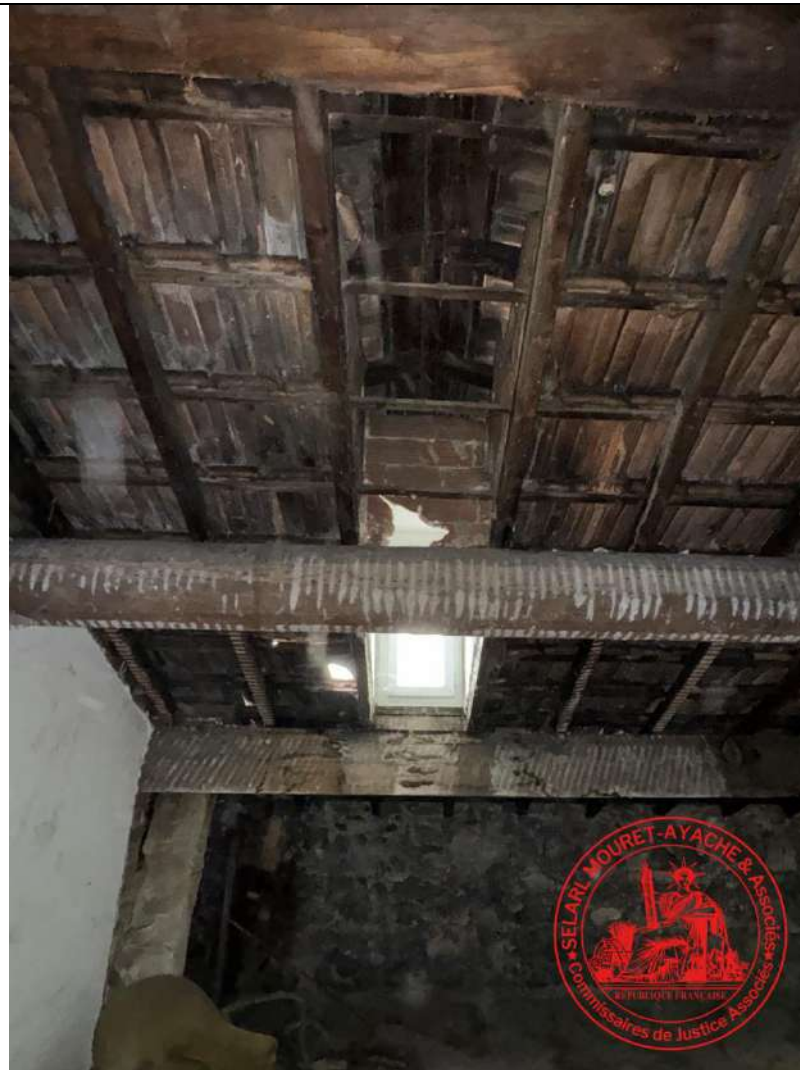
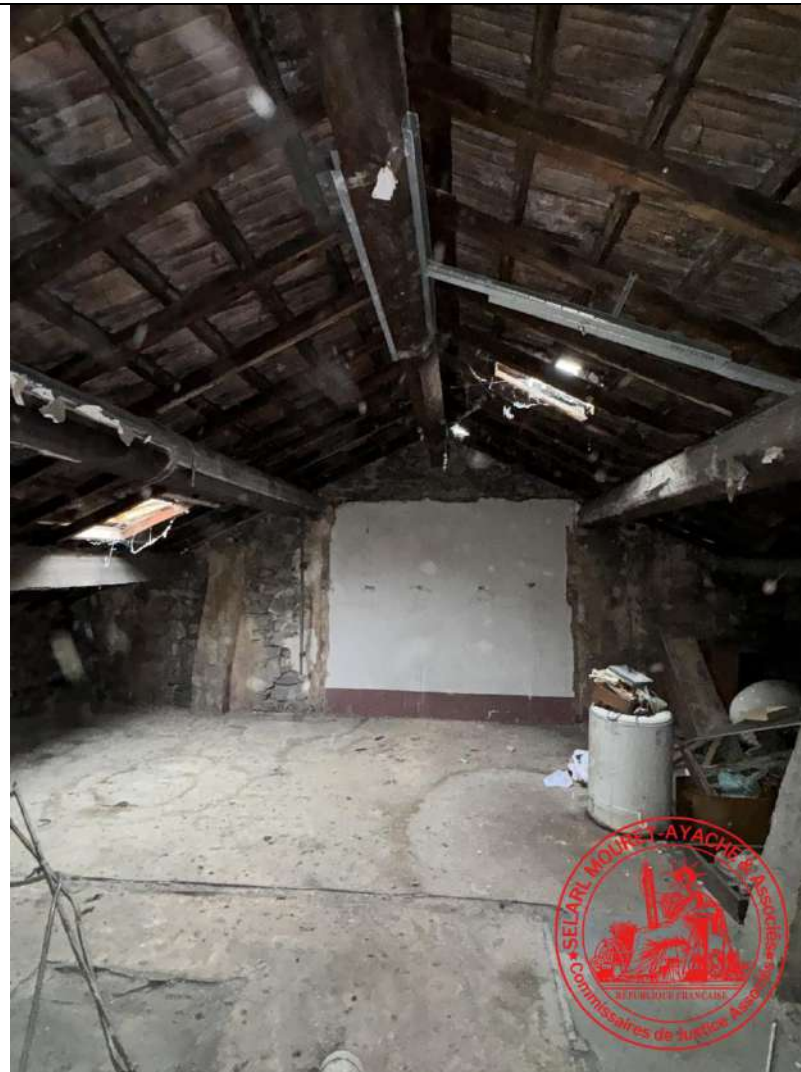
**APPARTEMENT / GRENIER – DEUXIEME ETAGE :**

Il n'y a pas de porte d'accès.

Il s'agit d'un plateau en très mauvais état.

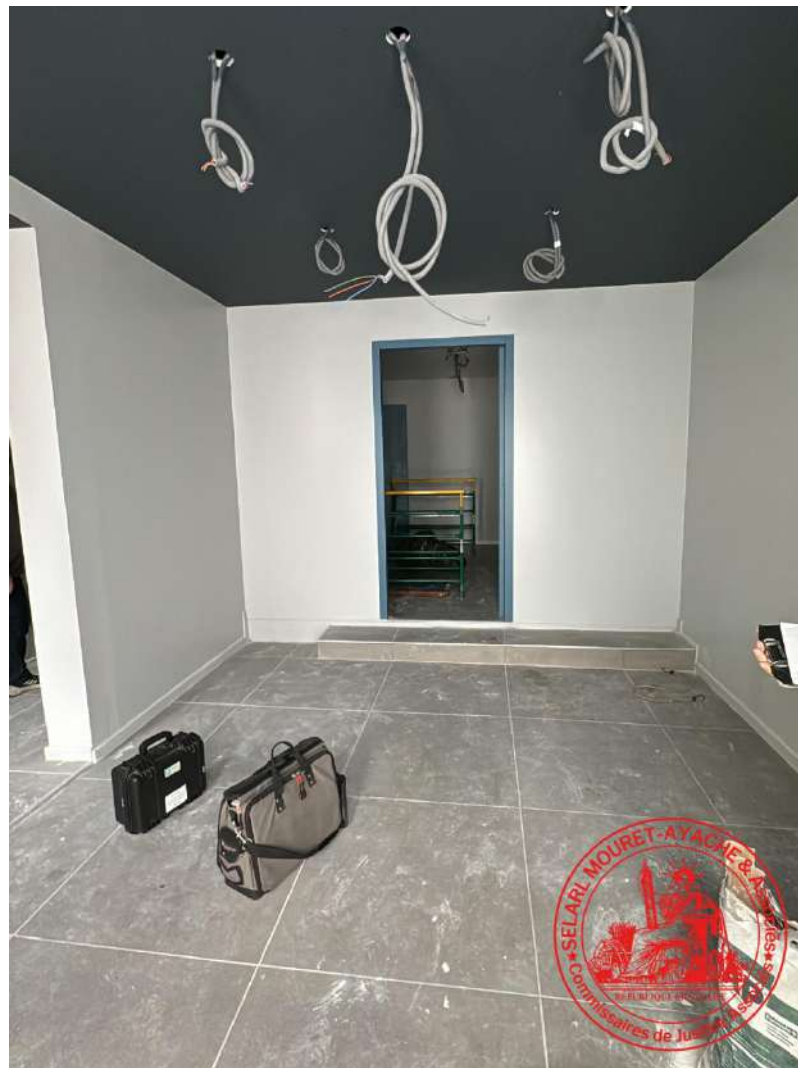
### HALL D'ENTREE :

Travaux en cours, une rénovation à neuf est en cours

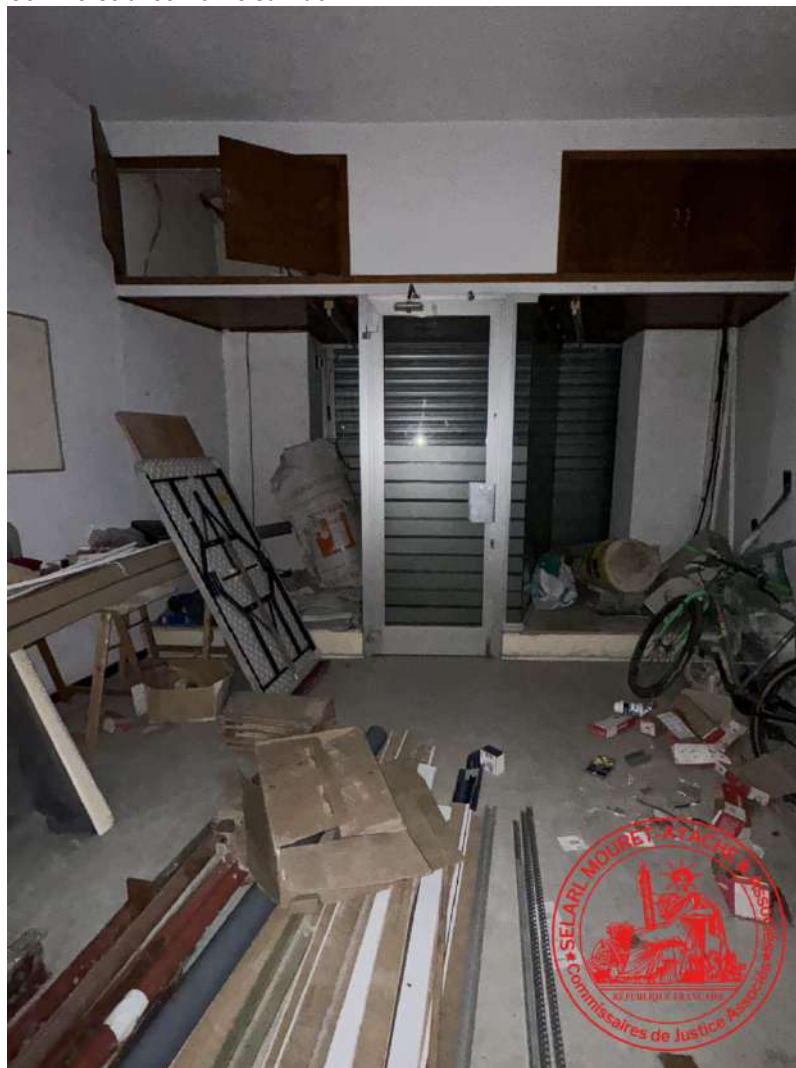
**Commerce avec vitrine sur rue :**

Ces deux zones sont en travaux.

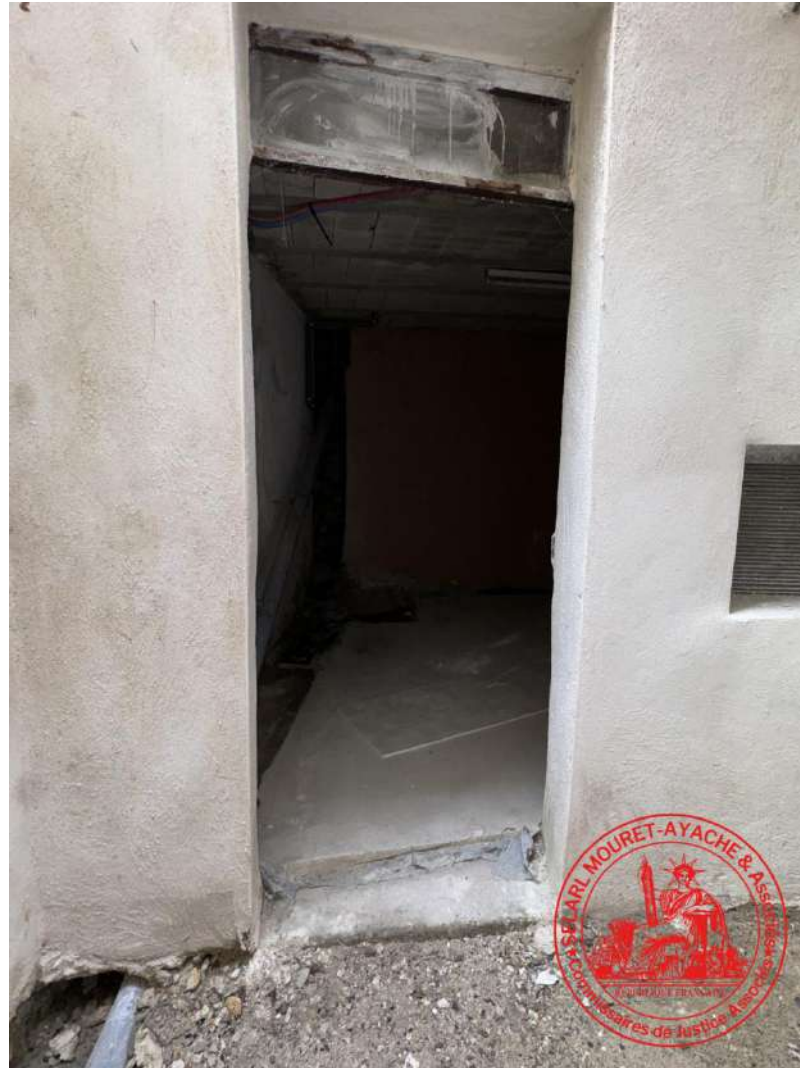
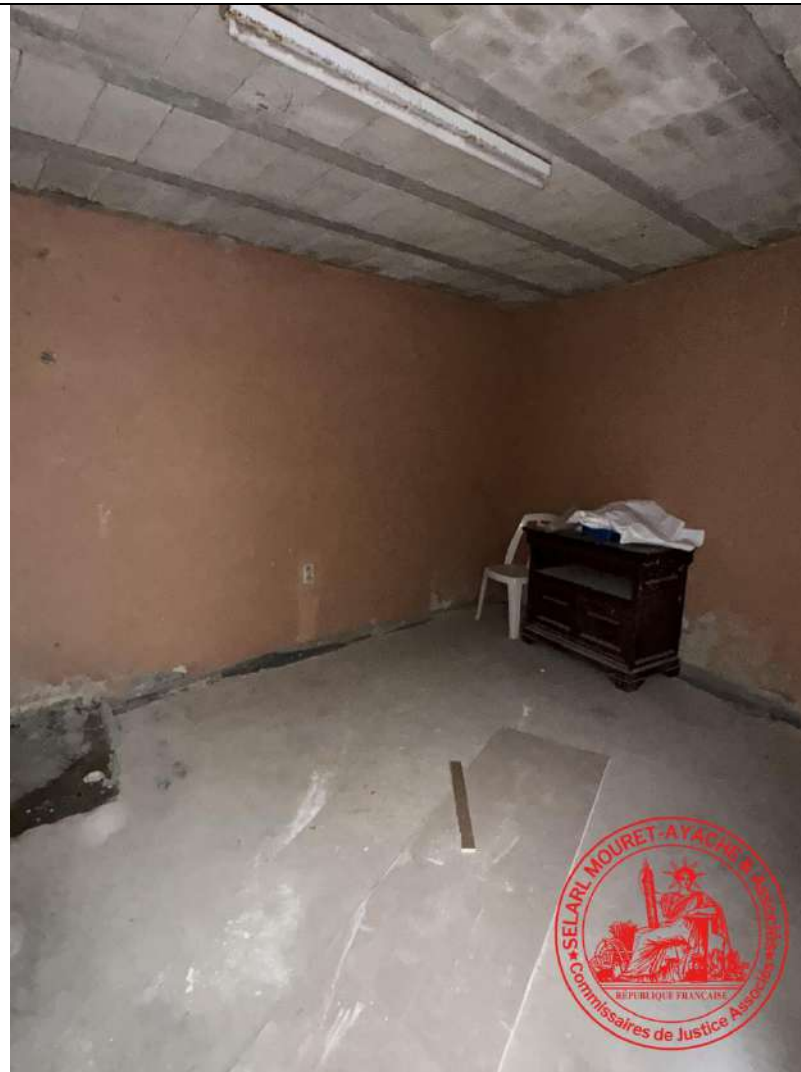
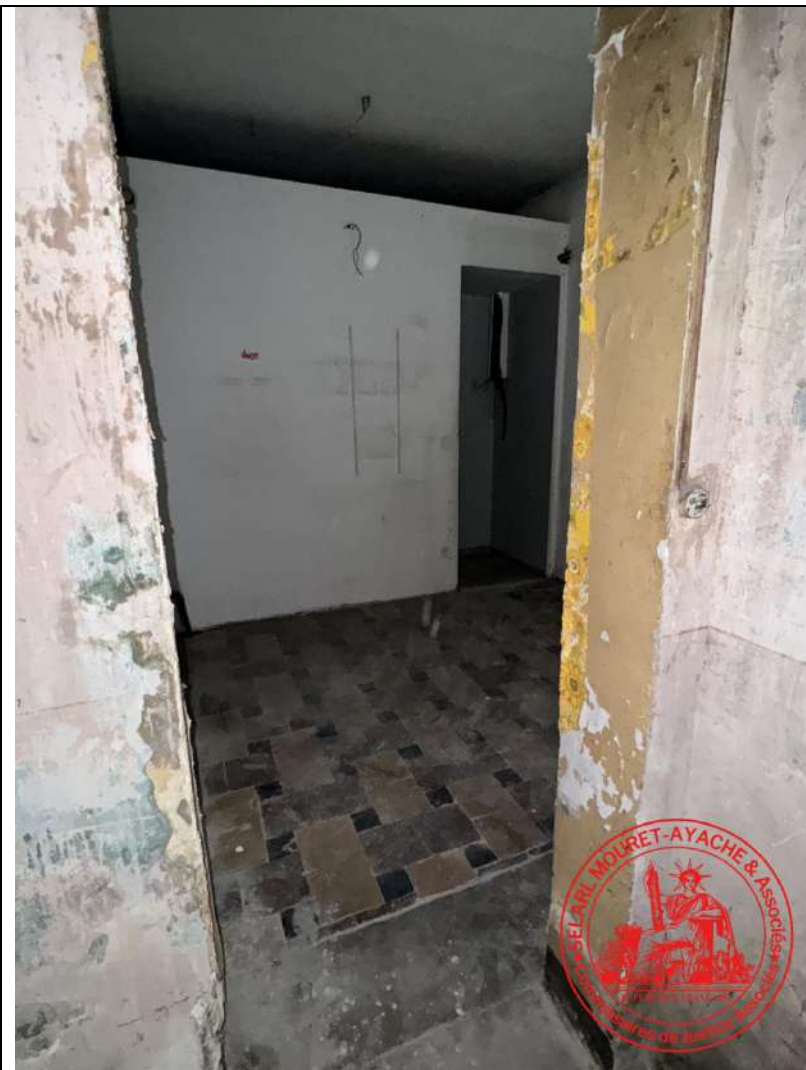
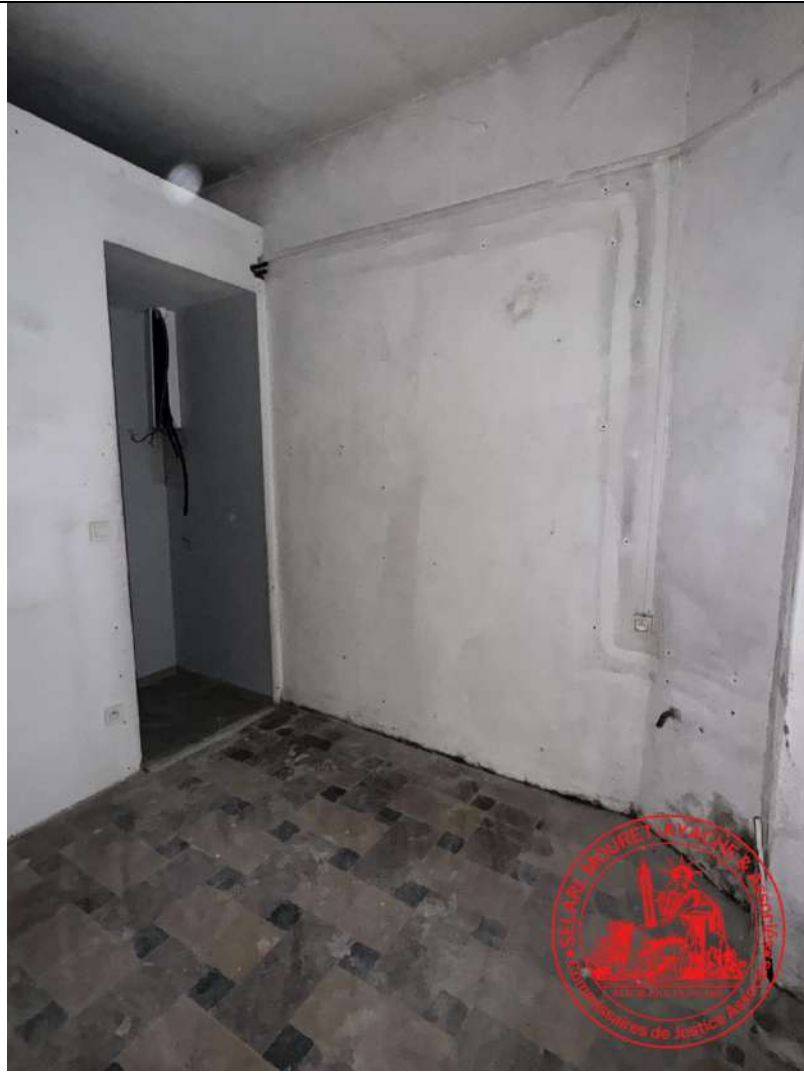
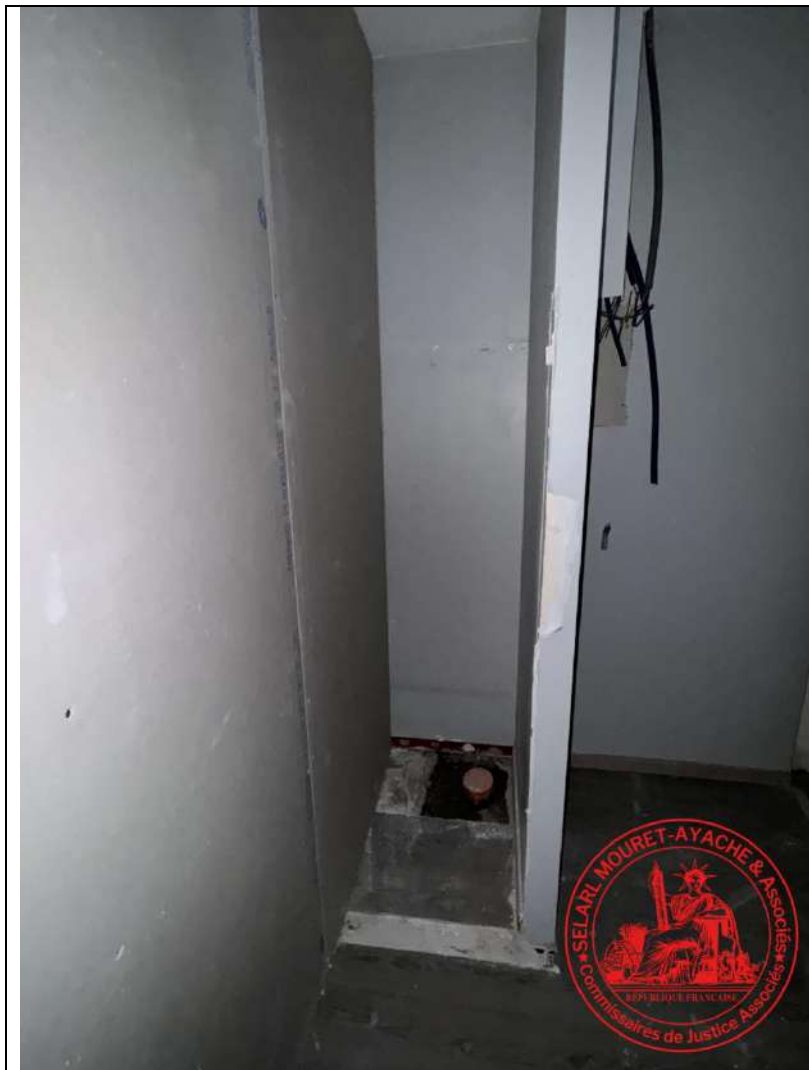
**PIECES EN ENFILADE :**

Leur état est brut.

Les travaux sont en cours.

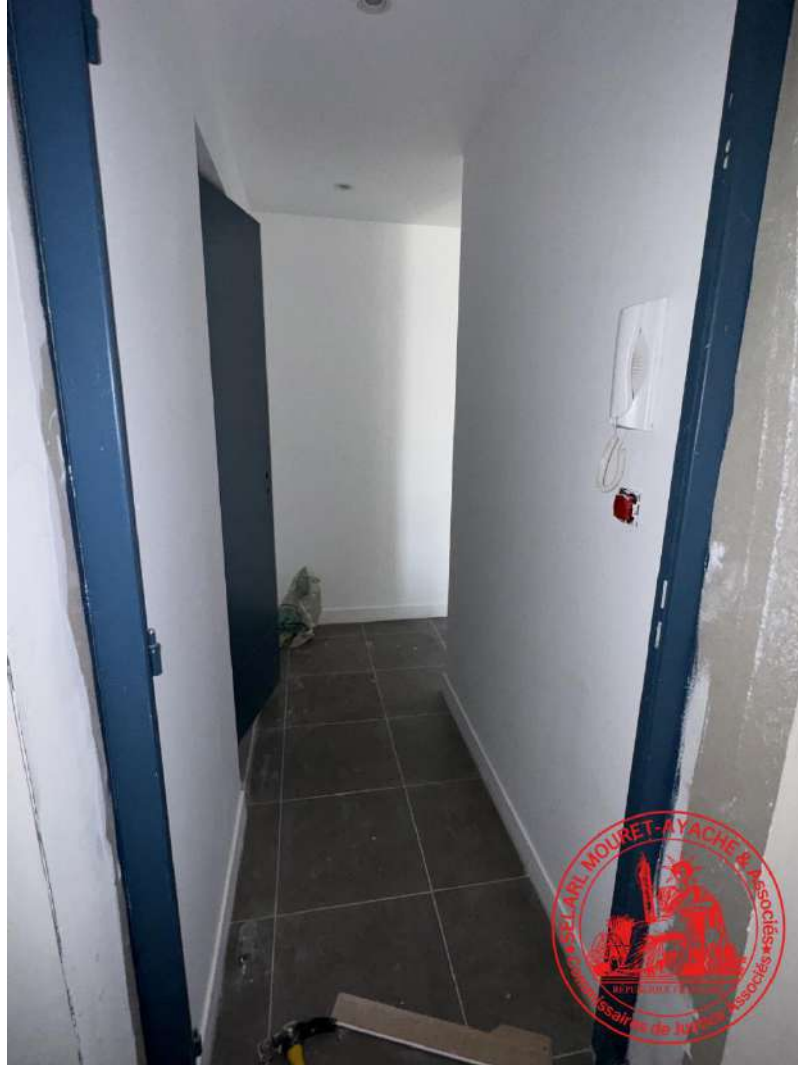
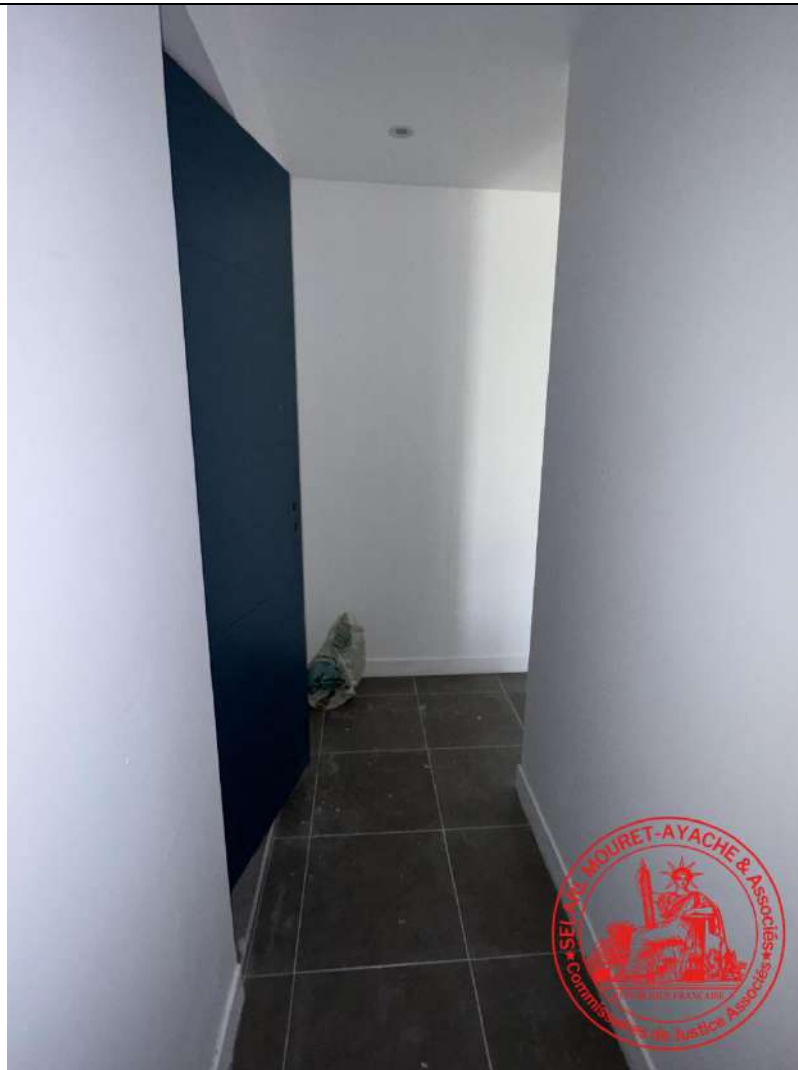
**APPARTEMENT DEUXIEME ETAGE – PORTE DROITE :**

La porte d'entrée est déposée.

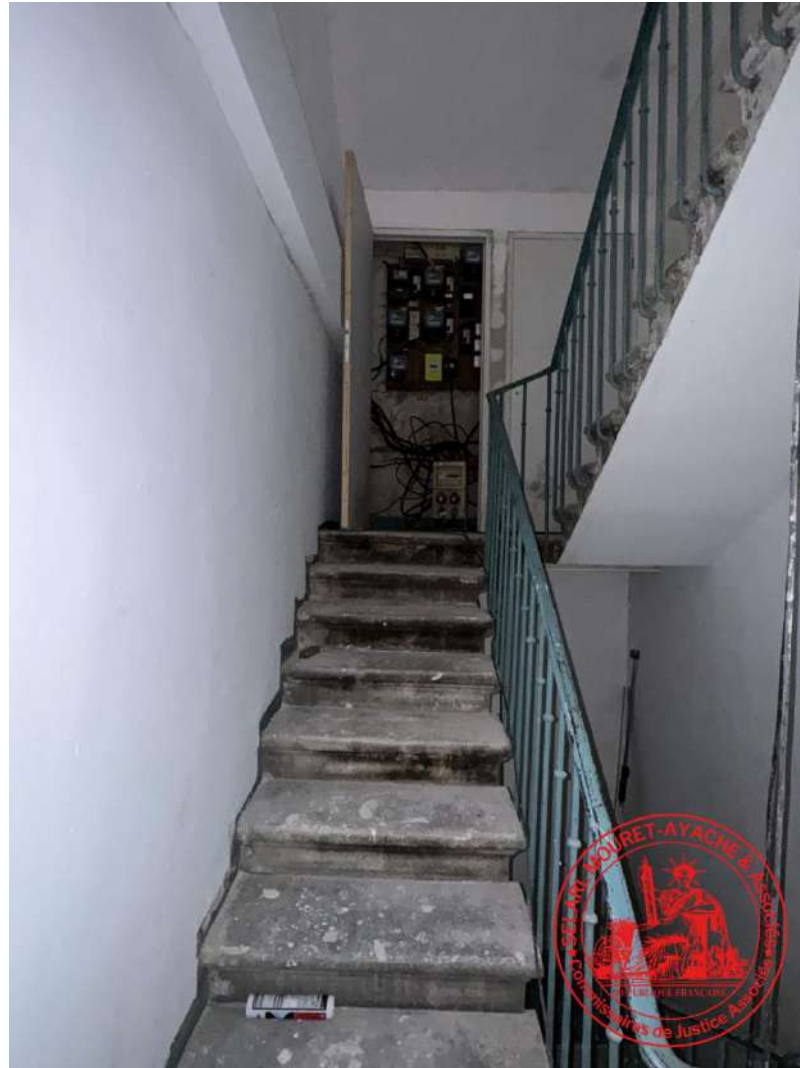
Entre le deuxième et le troisième étage, à mi palier se trouvent les compteurs électriques.

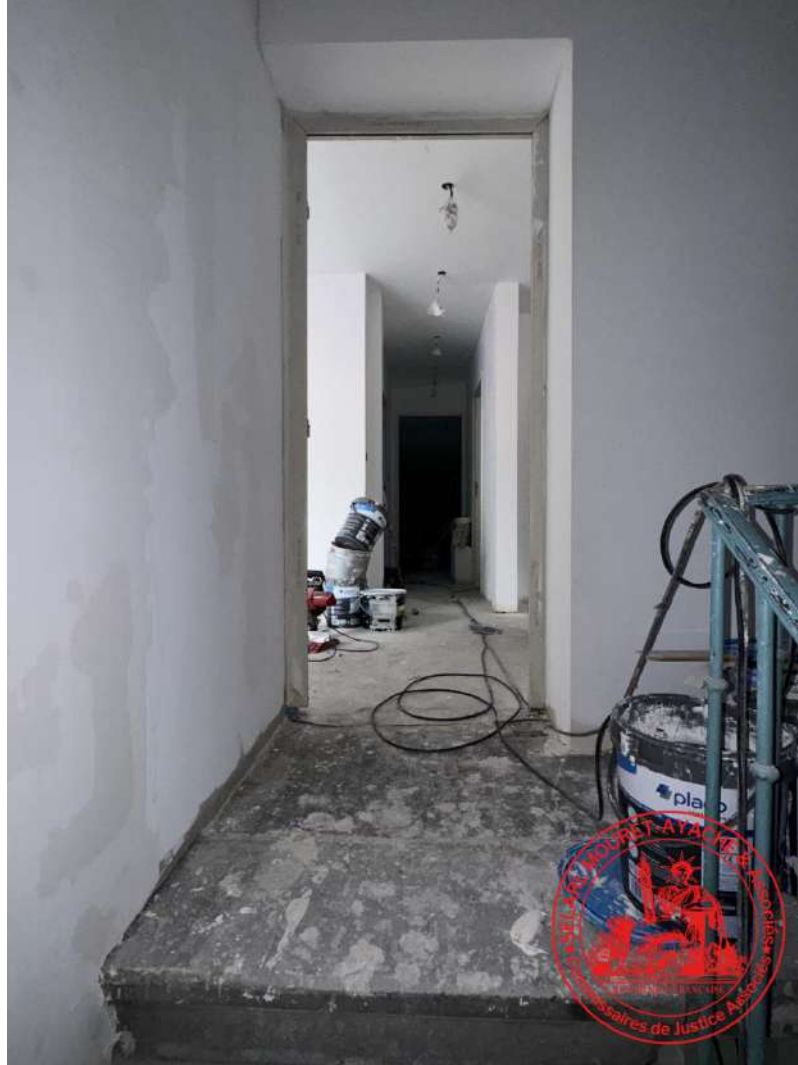
### APPARTEMENT TROISIEME ETAGE :

Si les précédents niveaux sont au stade des finitions, ce dernier appartement est en travaux.
