PROCÈS-VERBAL DE CONSTAT

PROCES VERBAL DE DESCRIPTION D'IMMEUBLE

Commune de BLANCAFORT (Cher), 6 route d'Argent

- **une maison d'habitation comprenant au rez-de-chaussée entré, bureau, cuisine, séjour salon, buanderie, salle d'eau, WC ; à l'étage palier une chambre. Une cour et un jardin.**

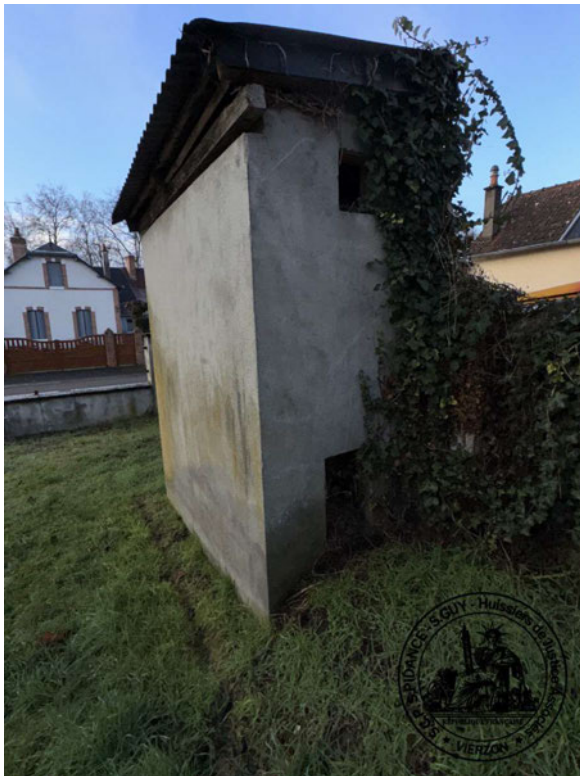
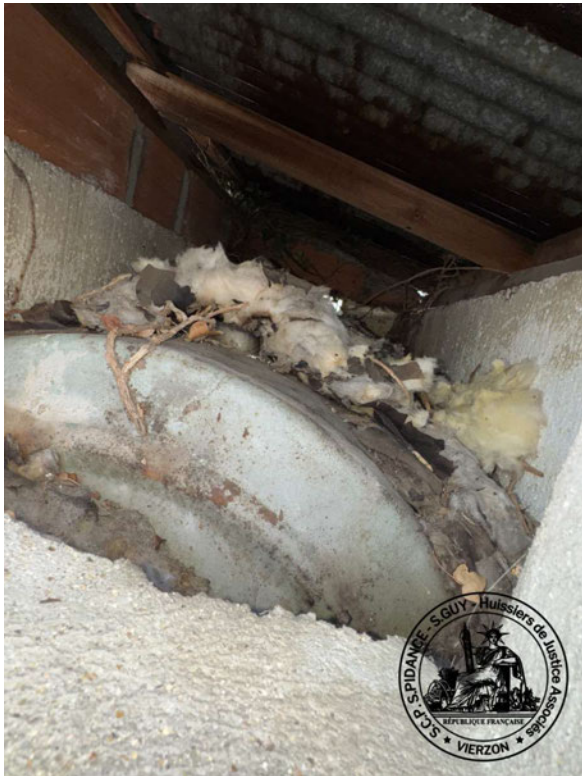
Il s'y trouve une construction maçonnée recevant un enduit ciment avec couverture ondulée acier, dépourvue de tout accès autre que des points d'aération latéralement, elle reçoit l'ancienne citerne à fuel, aujourd'hui obsolète et condamnée.

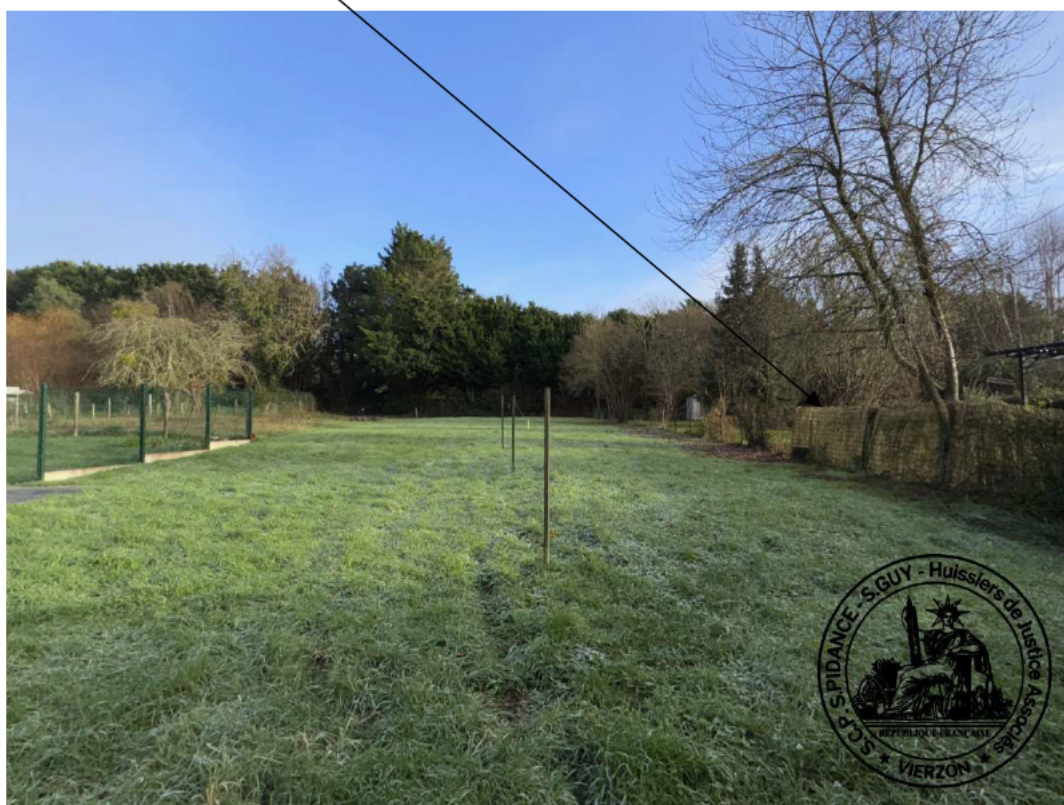
On notera la présence d'un puits envahi de végétation, positionné sur la limite séparative avec la parcelle 86.

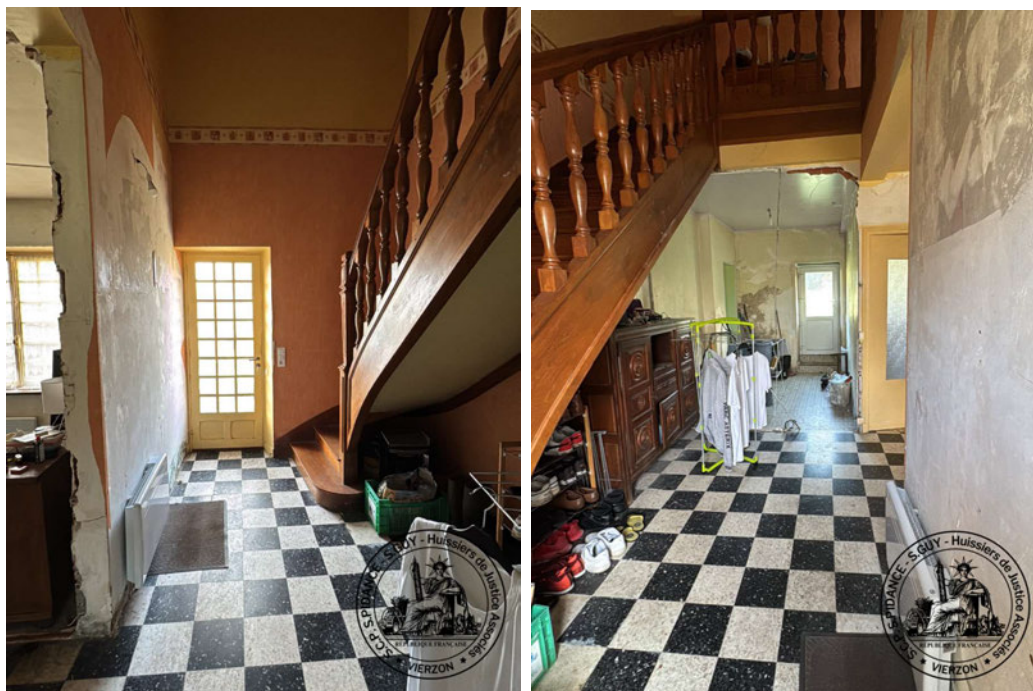
Elle ouvre sur un hall longiligne et transversal avec ouverture en façade arrière. Cette pièce a fait l'objet de travaux de démolition en partie centrale de manière à constituer une seule et unique pièce avec saignée au sol, murs et plafond laissés en l'état, absence de travaux de finition.

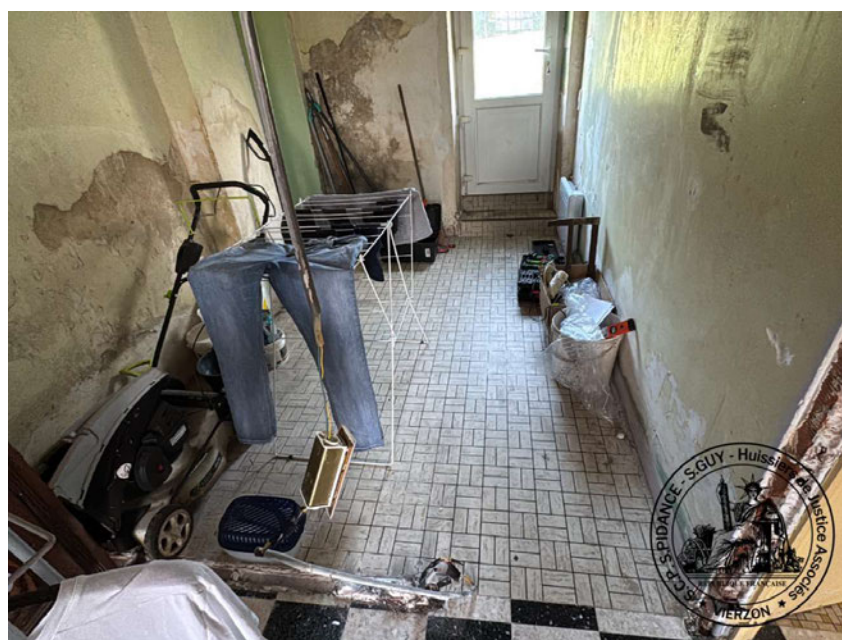
De cette configuration il ressort un sol recevant des revêtements carrelage dépareillés, motif damier moucheté sur l'entrée suivi d'un carrelage style années 60, l'ensemble dans un état moyen. Plinthes en bois partiellement posées.

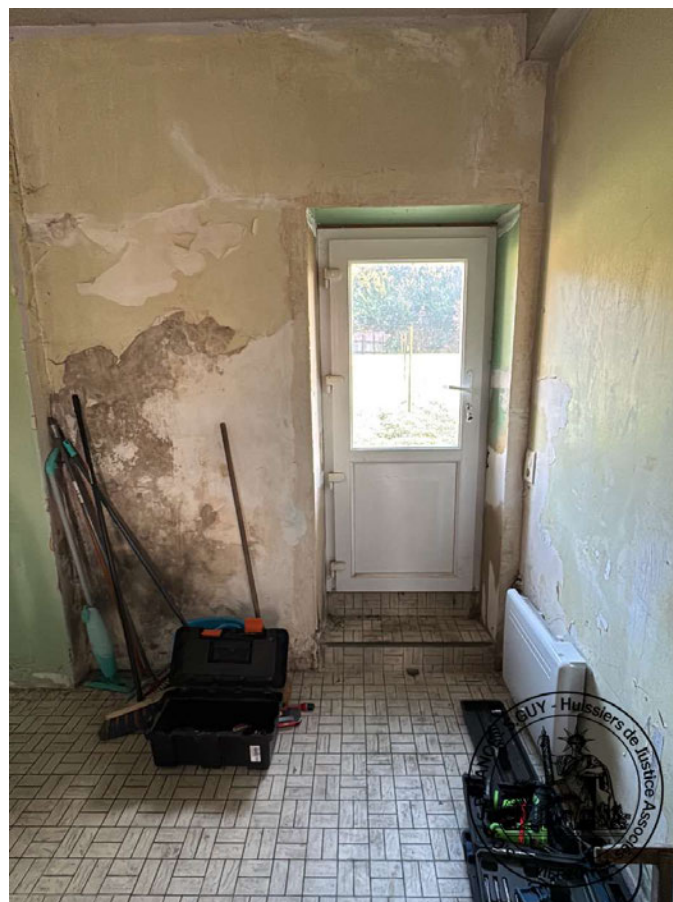
Cet espace dispose d'une ouverture sur l'arrière de l'habitation par une porte en PVC blanc, soubassement plein, ajourée en partie supérieure d'un double vitrage intact, dans un état correct. La lumière naturelle est apportée par les deux portes.

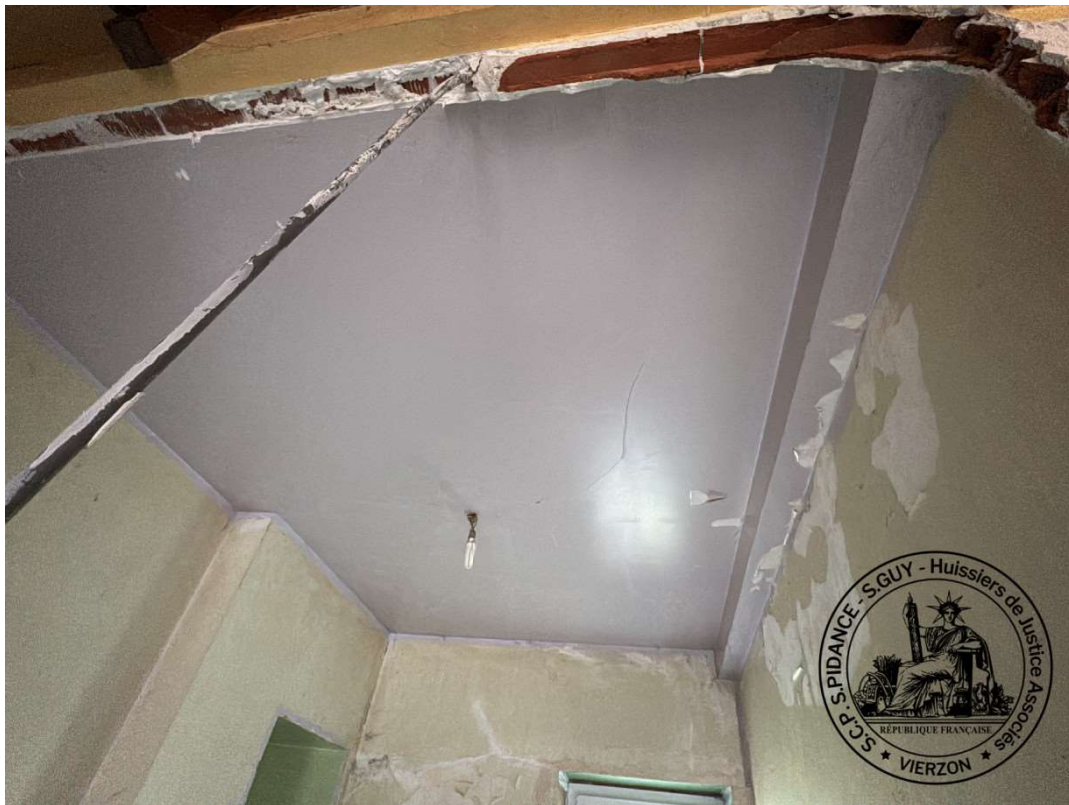
Le plafond bénéficie d'une peinture de teinte grise également vétusté ancienne, mauvais état, un point lumineux central équipé d'une douille avec ampoule, sous toutes réserves.

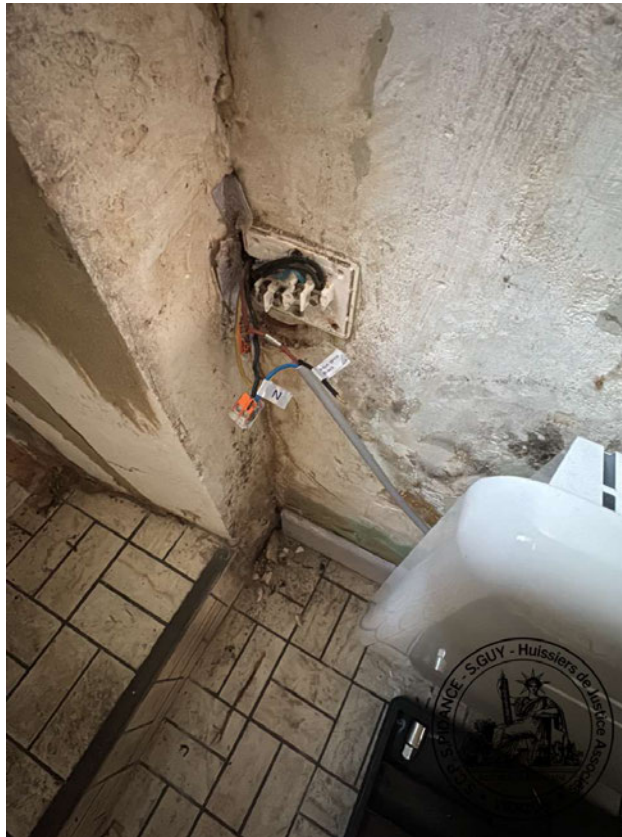
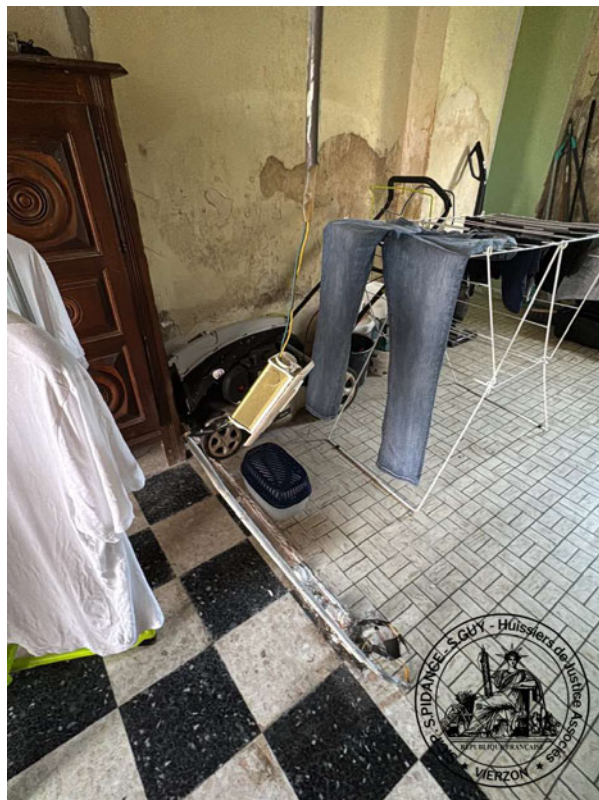
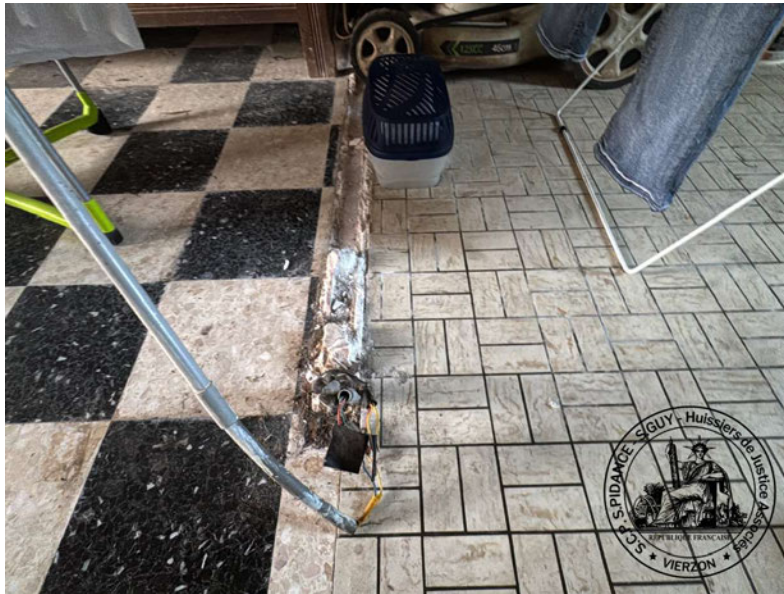
En partie centrale au niveau de la zone de démolition on notera la présence de câblages laissés pendants ou de câblages en sortie de sol laissé à nu.

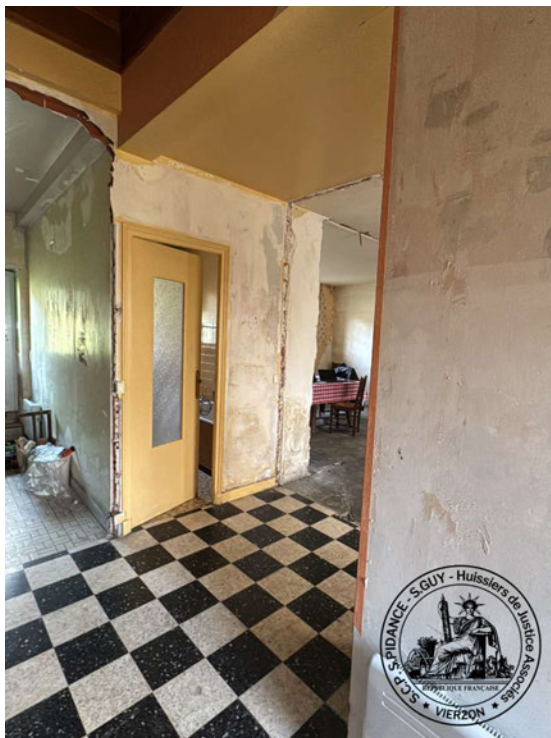
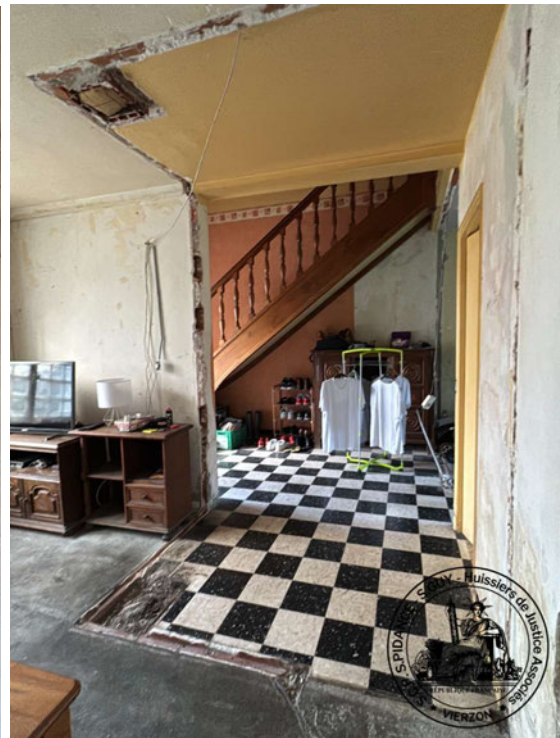
Accès depuis le hall par un passage ouvert. D'une manière similaire cette pièce a fait l'objet de travaux de démolition sur l'entrée et en partie centrale où l'on retrouve tant sur le sol que les murs et plafond la présence de saignées laissées en état.

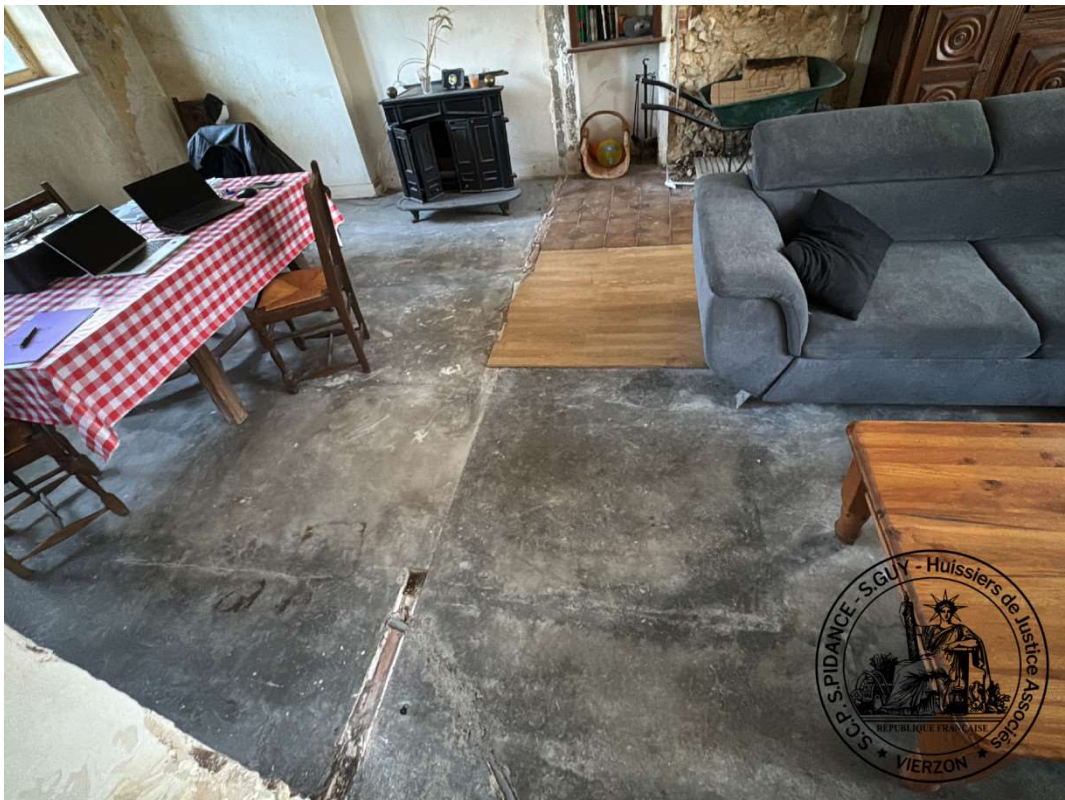
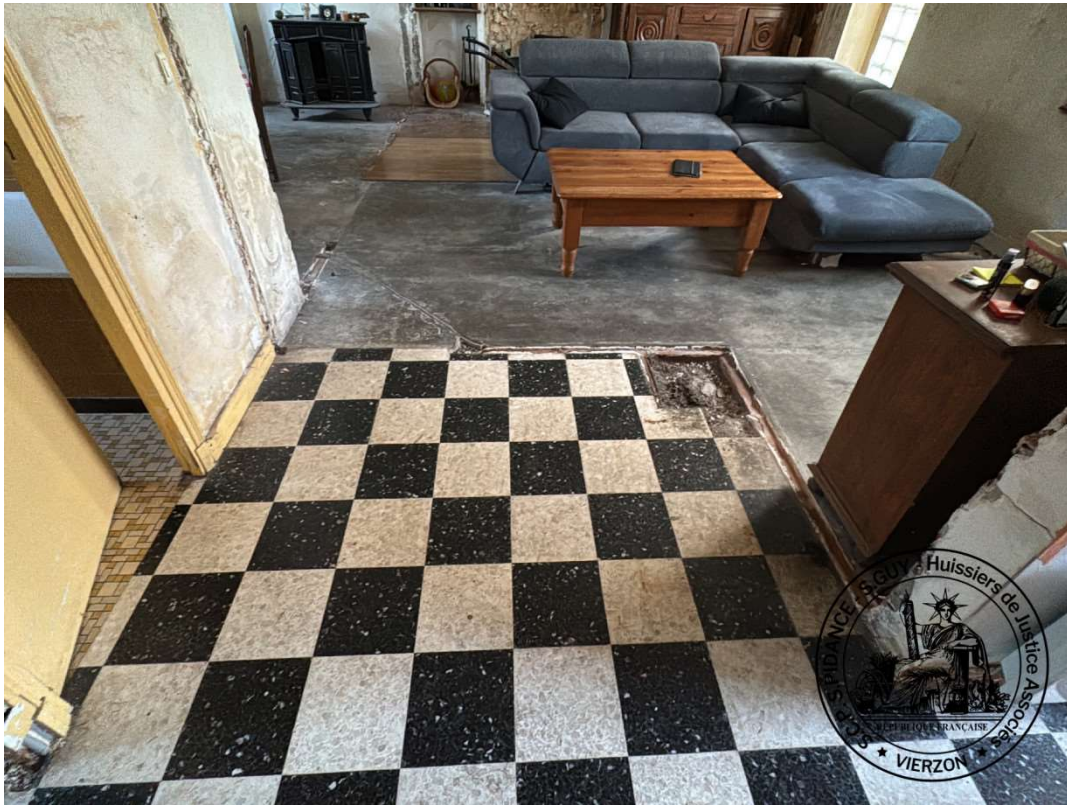
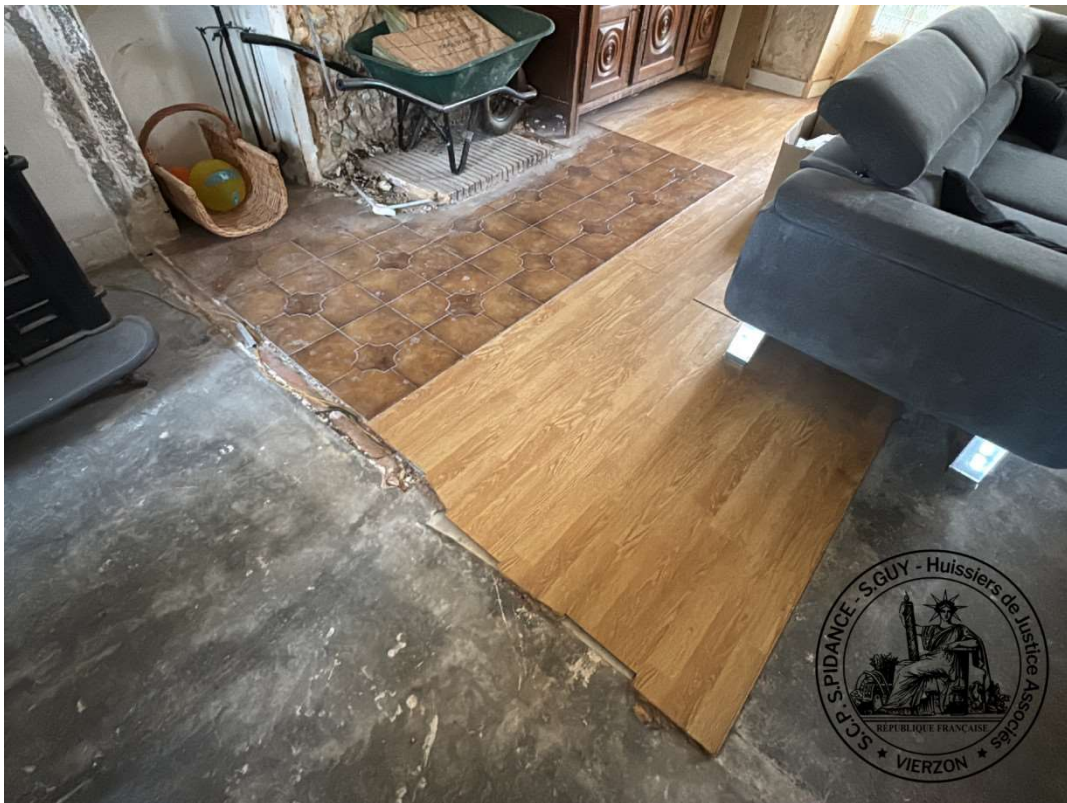
Les murs ont été mis à nu, en plâtre, avec de nombreux défauts de surface, outre des zones altérées par l'humidité, notamment la cloison séparative avec la salle de bains.

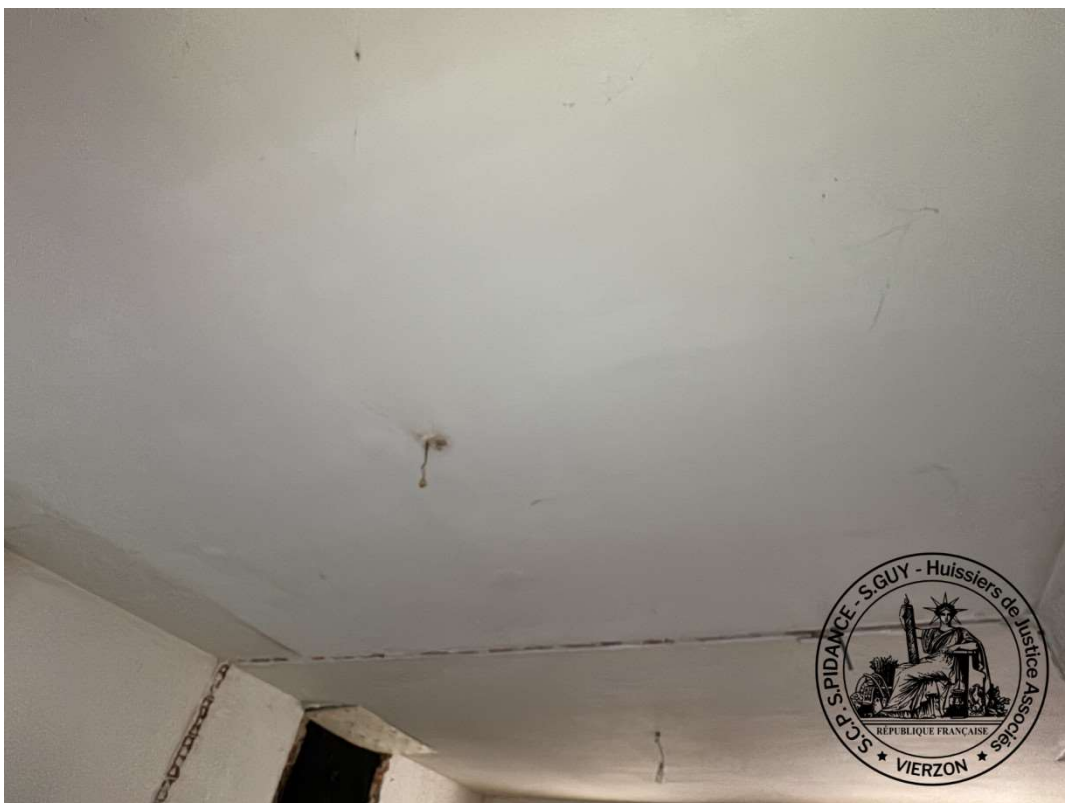
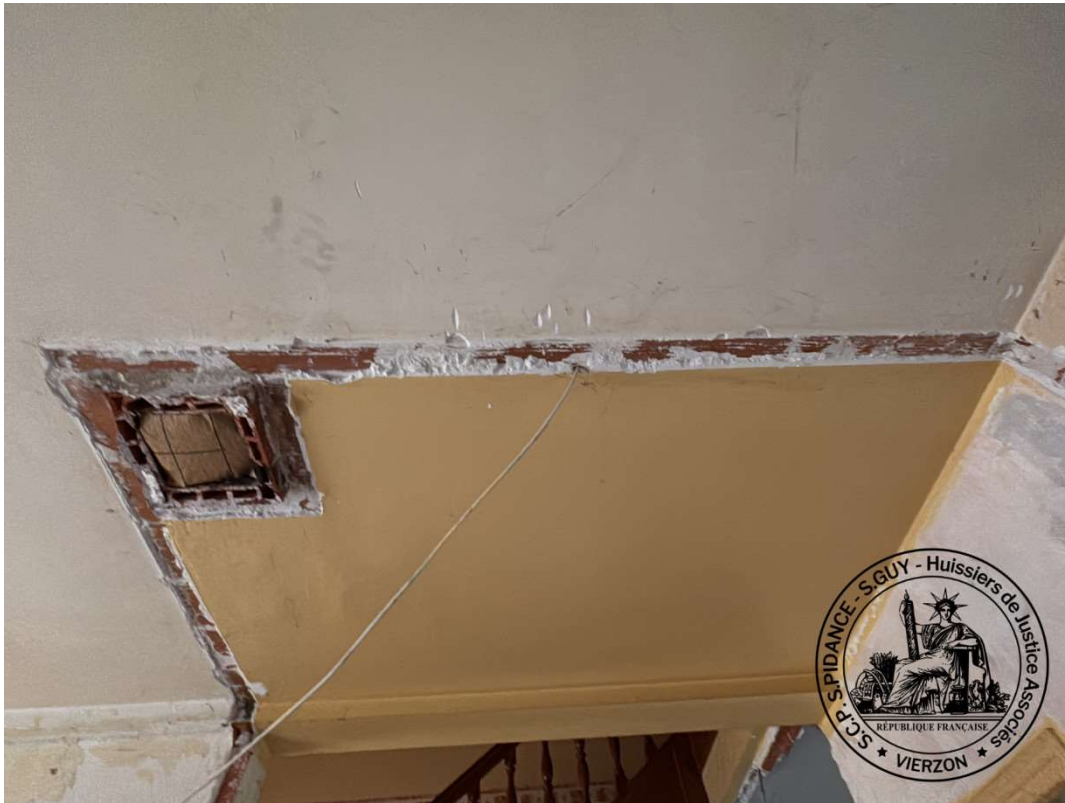
Le plafond est revêtu d'une peinture de teinte blanche, défraîchie et grisée, il s'y trouve deux points d'éclairage avec sortie de câbles, un seul dispose d'une ampoule.

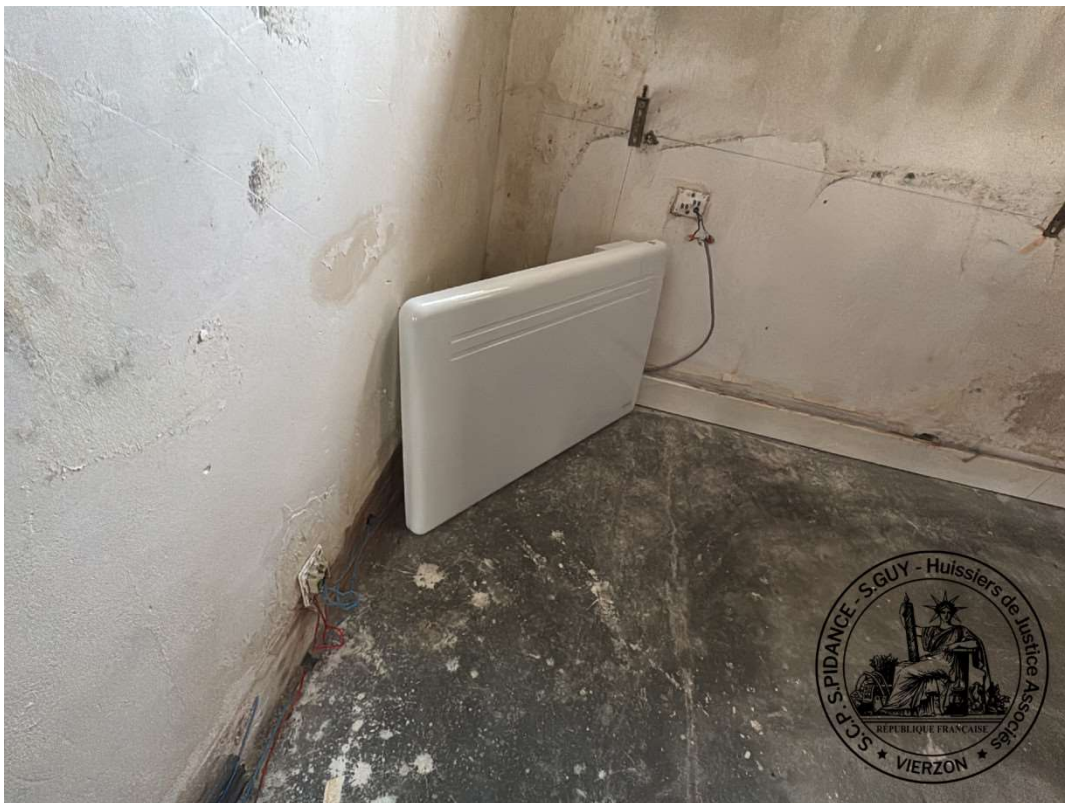
Le chauffage est assuré par des convecteurs électriques, fonctionnels, mais dont le raccordement est rudimentaire, à contrôler.

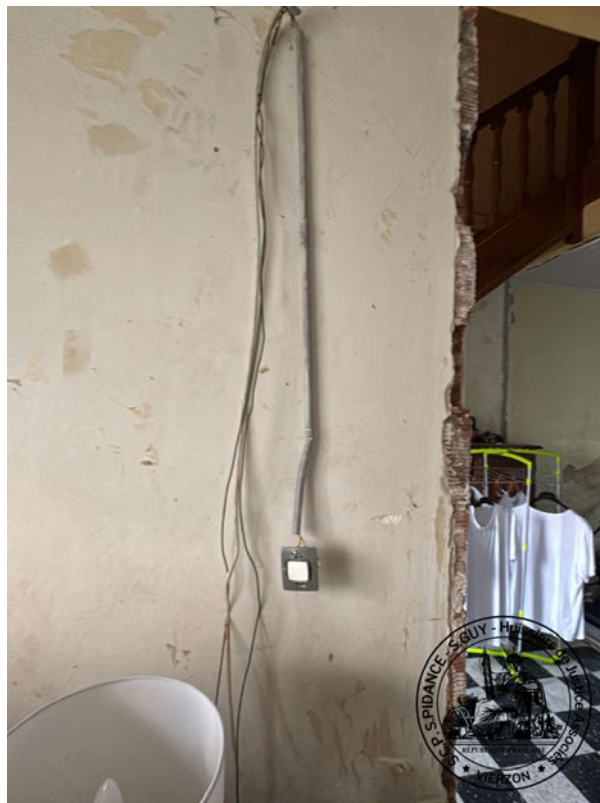
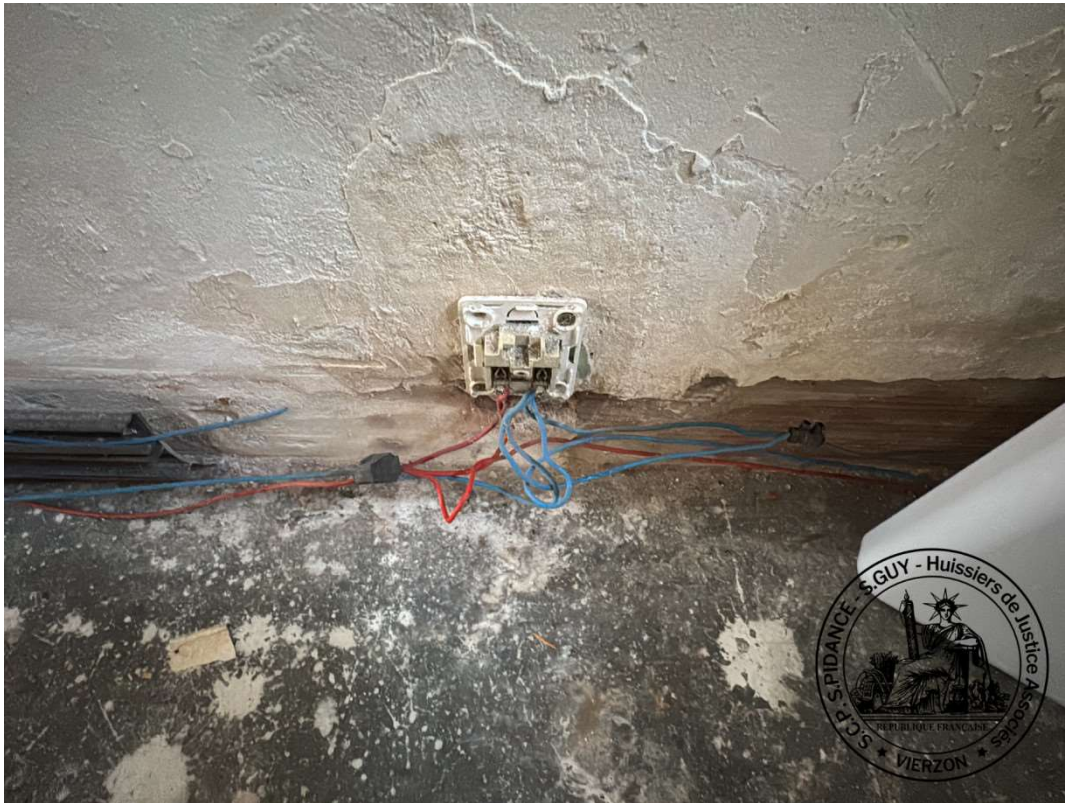
On notera également des installations électriques pendantes en suite des travaux de démolition et certaines non réglementaires.

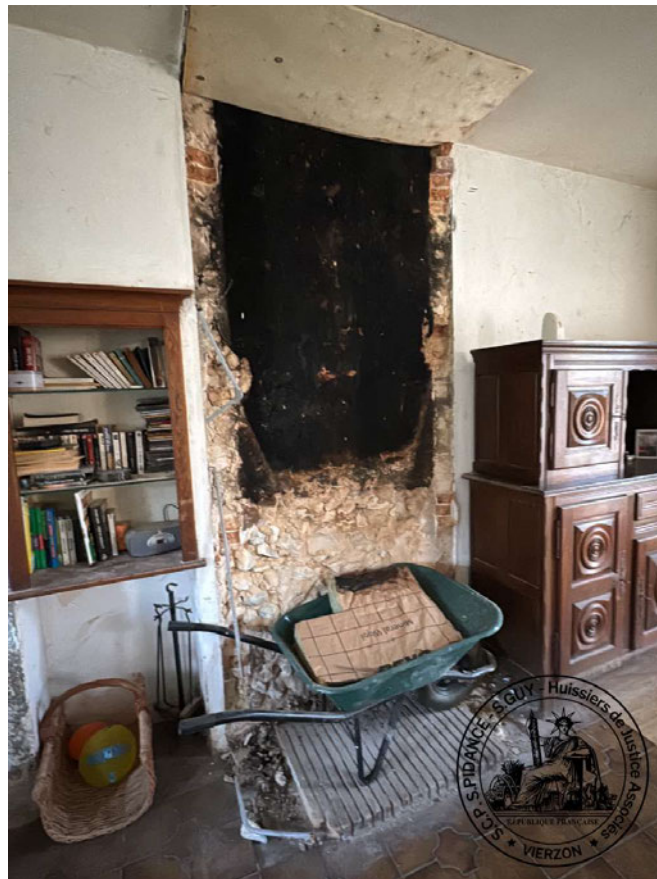
Dans cette pièce se trouve une cheminée qui a fait l'objet de démolition et laissée en l'état, conduit non tubé selon les déclarations de l'occupant, en lieu et place de laquelle devait être installé un poêle à bois.

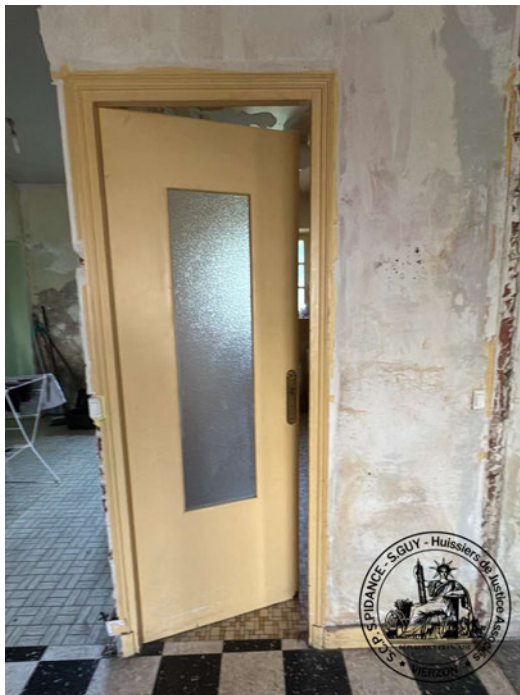
Accès par une porte en bois peinte de couleur beige, ajourée en partie centrale d'un vitrage simple granité, l'ensemble est ancien vieillissant, on notera la poignée extérieure absente.

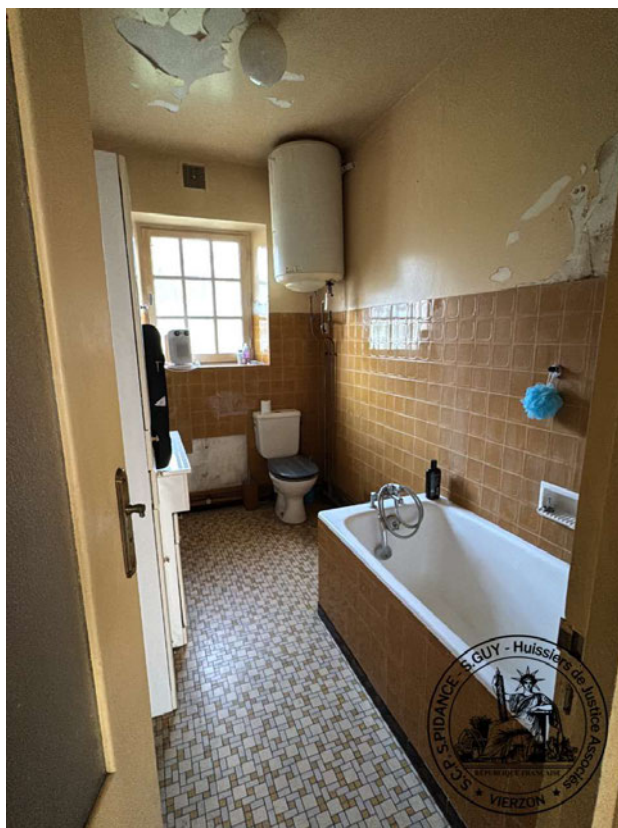
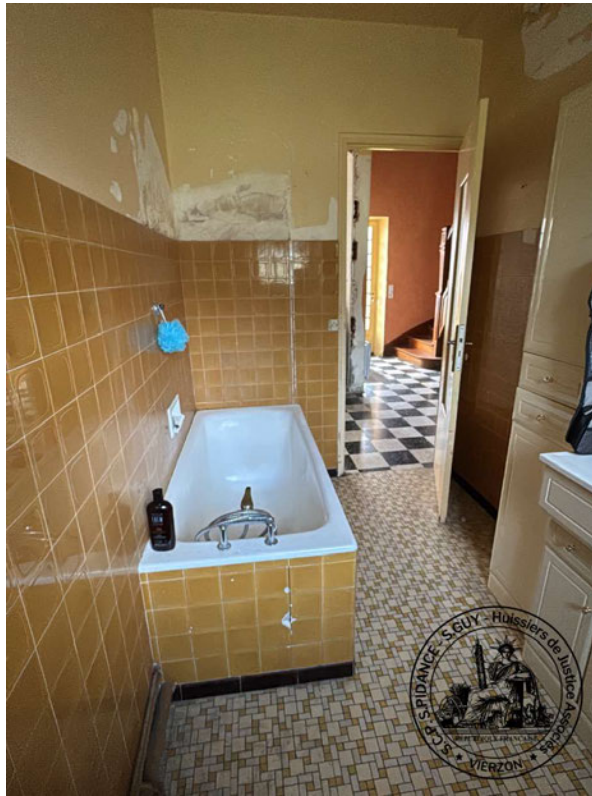
Les murs sont revêtus jusqu'à mi-hauteur de faïence non récente de teinte marron, souffrant par endroit de décollement laissant le plâtre à nu. Le surplus bénéficie d'une peinture de teinte beige en mauvais état, de nombreuses zones présentent une peinture fortement écaillée avec plâtre à nu, humidité en angle intérieur droit à l'aplomb de la baignoire, fissures.

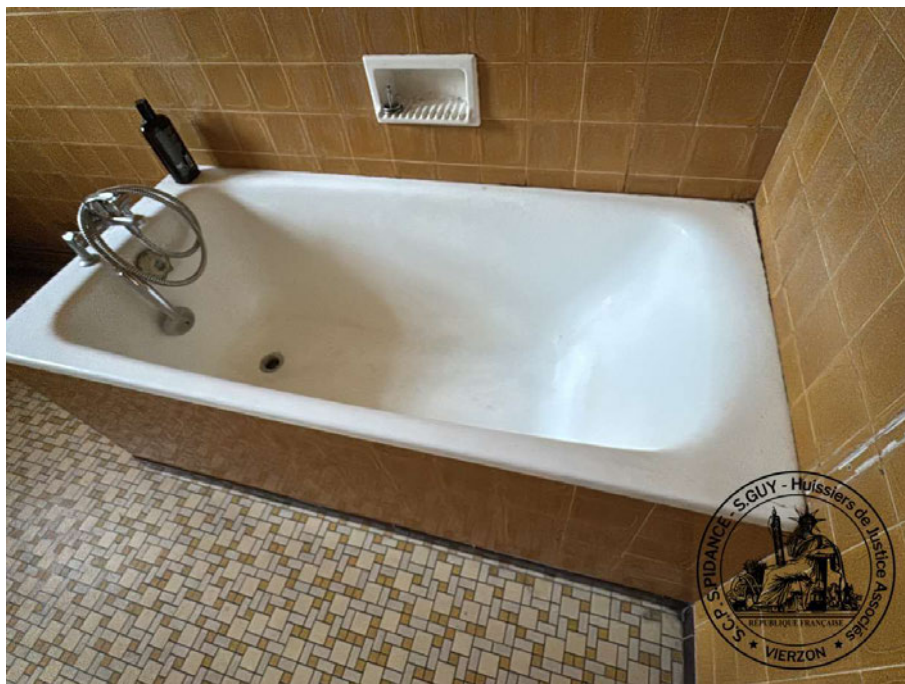
Cet espace dispose d'une baignoire avec tablier faïencé et assorti aux cloisons, présentant de manière éparses quelques carreaux ébréchés elle est dotée d'une robinetterie mitigeur chromée avec flexible et douchette, l'ensemble dans un état moyen.

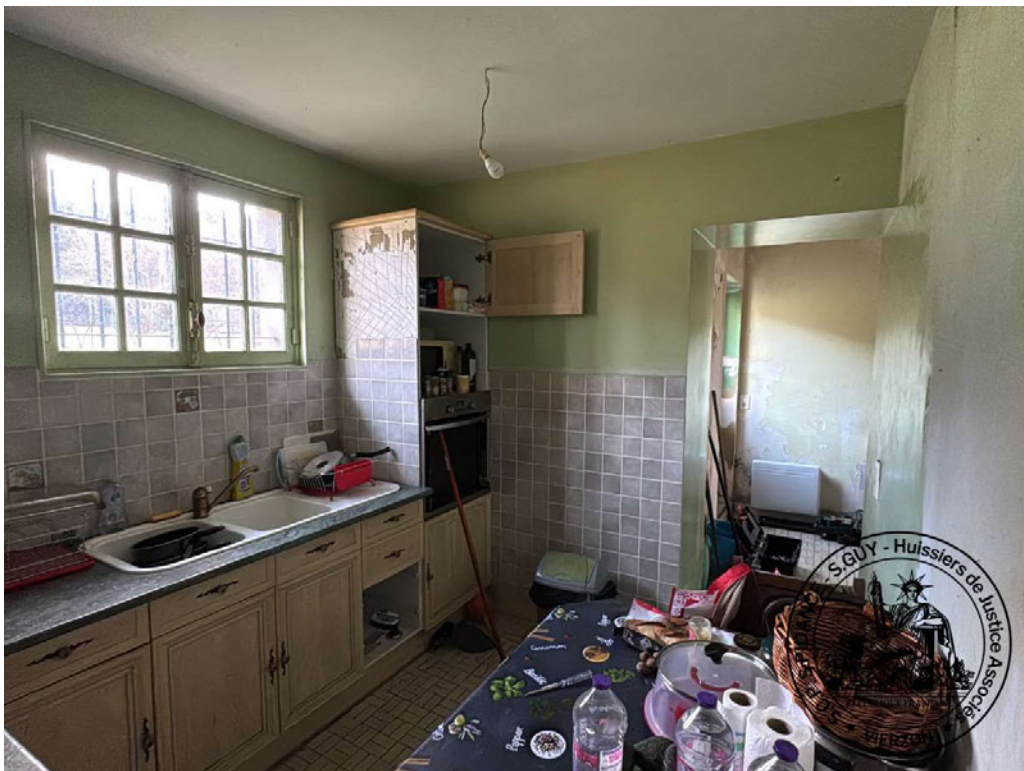
Les murs sont revêtus d'une peinture de teinte verte, usagée et présentant des désordres en pied de mur. Seule la cloison située à la gauche de la porte d'accès bénéficie d'une peinture partielle le surplus étant à nu. Crédence faïencée contemporaine, n'appelant pas de remarques particulières.

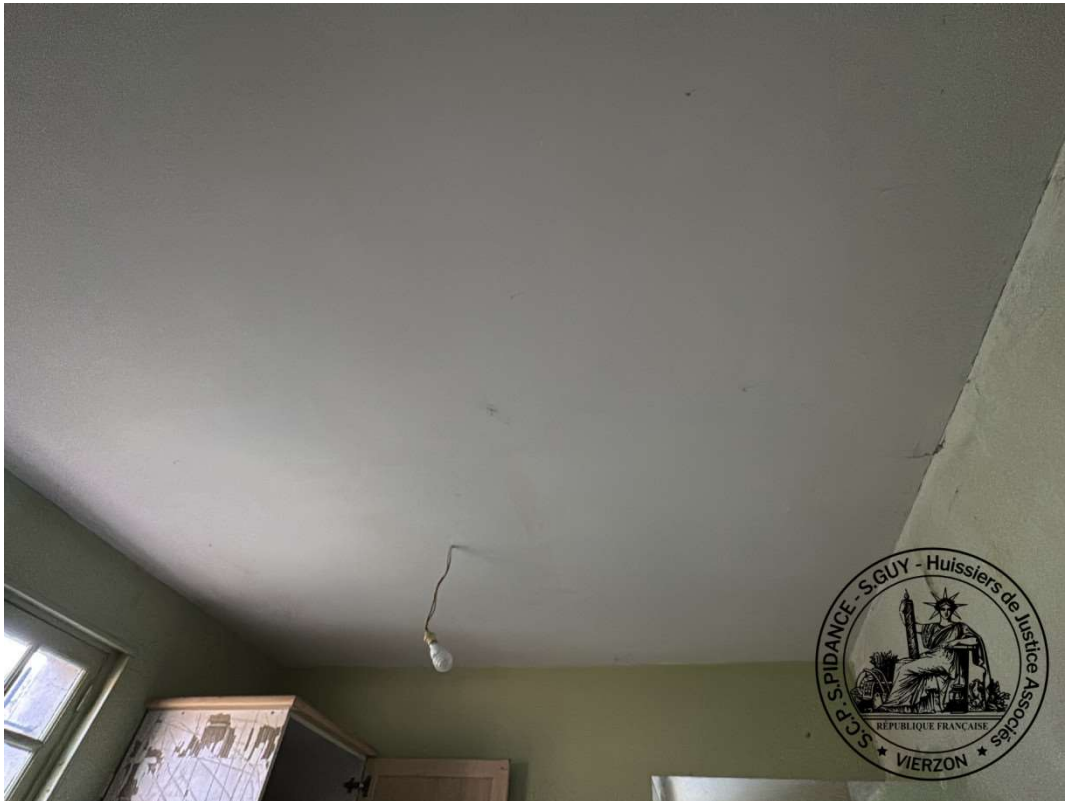
Cette pièce reçoit une cuisine aménagée et équipée formant angle. On notera à l'emplacement du lave-vaisselle, une cloison fortement altérée par l'humidité avec pigmentation noirâtre, à cet endroit également installation électrique précaire d'une prise d'alimentation.

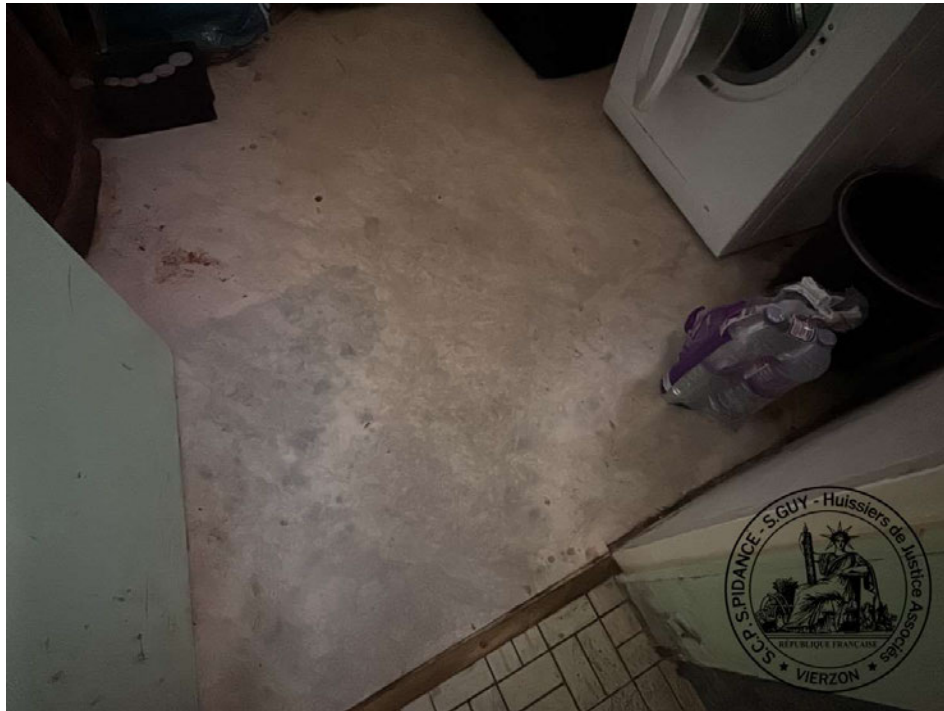
À l'exception de la cloison séparative avec la cuisine recevant la porte d'accès au niveau de laquelle je relève des points d'humidité en pied de mur, les pans de mur ont fait l'objet d'un doublage en plaques de placoplâtres (isolation sous réserve), l'ensemble étant revêtu d'une peinture blanche, dans un état moyen. Éclairage mural au-dessus de la porte d'accès une sortie de fils douille et ampoule, fonctionnel.

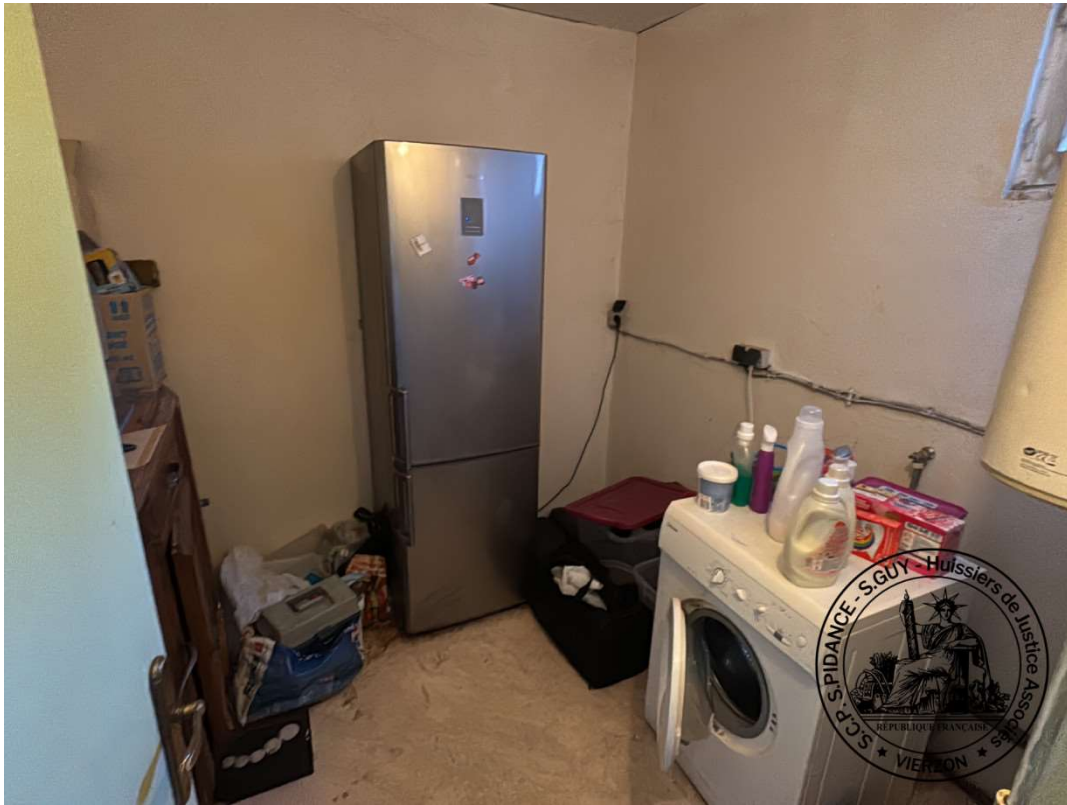
Cette pièce reçoit un ballon d'eau chaude fixation murale d'une contenance de 50 l, présentant des zones bosselées, alimentant la cuisine. Contrôle à prévoir au niveau du raccordement électrique qui est rudimentaire, ainsi que l'étanchéité.

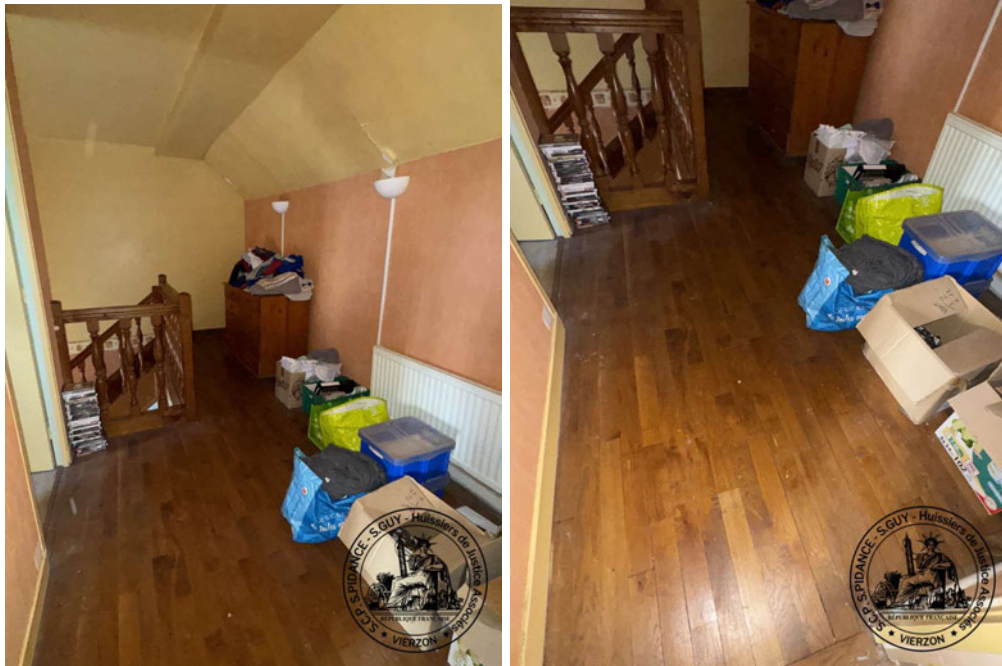
Les murs sont revêtus d'un papier peint, défraîchi, je relève des décollements à la jonction de lé. Les soupentes et le plafond bénéficie d'une peinture de teinte beige, vieillissante et grisée avec une zone écaillée sur le pan de mur séparatif du grenier.

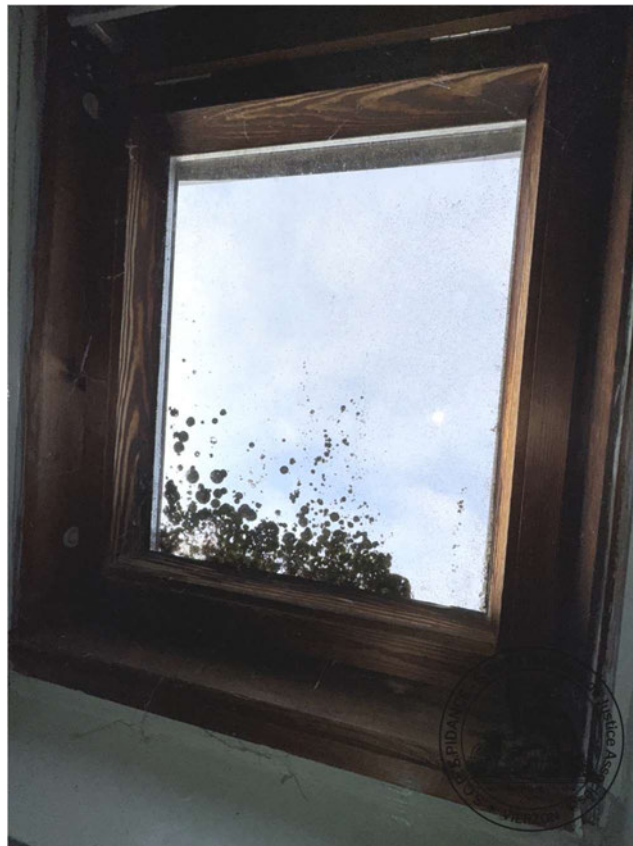
Éclairage mural, au-dessus de la porte d'accès avec une sortie de fils douille et ampoule, dans le raccordement est rudimentaire. On notera que cette pièce a également fait l'objet d'une restauration électrique, pose en applique avec goulotte. Absence d'équipements de chauffage.

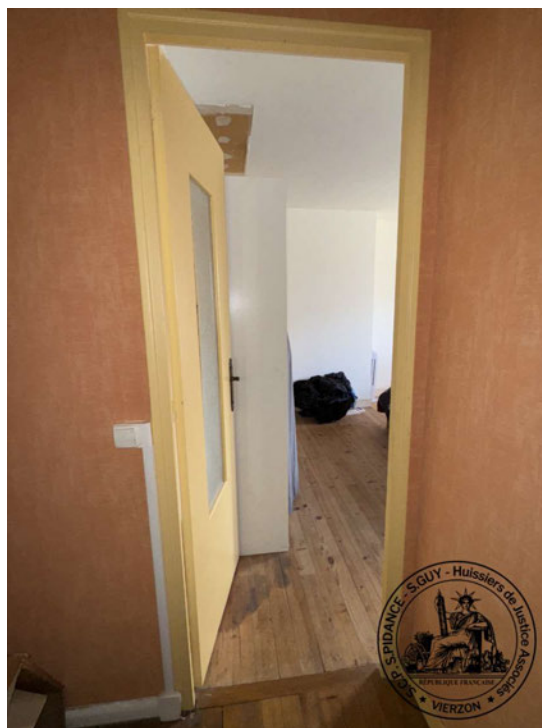
Accès depuis le palier par une porte en bois non récente, peinte, ajourée en partie centrale d'un simple vitrage granité, intact. Pas de désordres, peinture défraîchie, poignée extérieure cassée.
