PROCÈS-VERBAL DE CONSTAT

PROCES VERBAL DE DESCRIPTION D'IMMEUBLE

Commune de BLANCAFORT (Cher), 6 route d'Argent

- **une maison d'habitation comprenant au rez-de-chaussée entré, bureau, cuisine, séjour salon, buanderie, salle d'eau, WC ; à l'étage palier une chambre. Une cour et un jardin.**

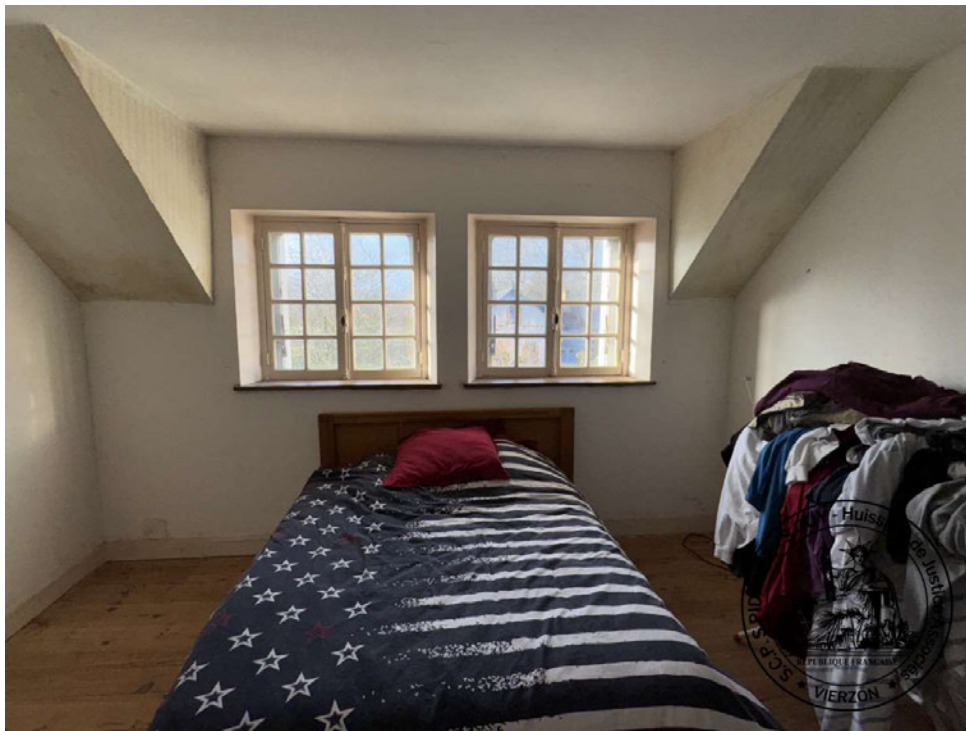
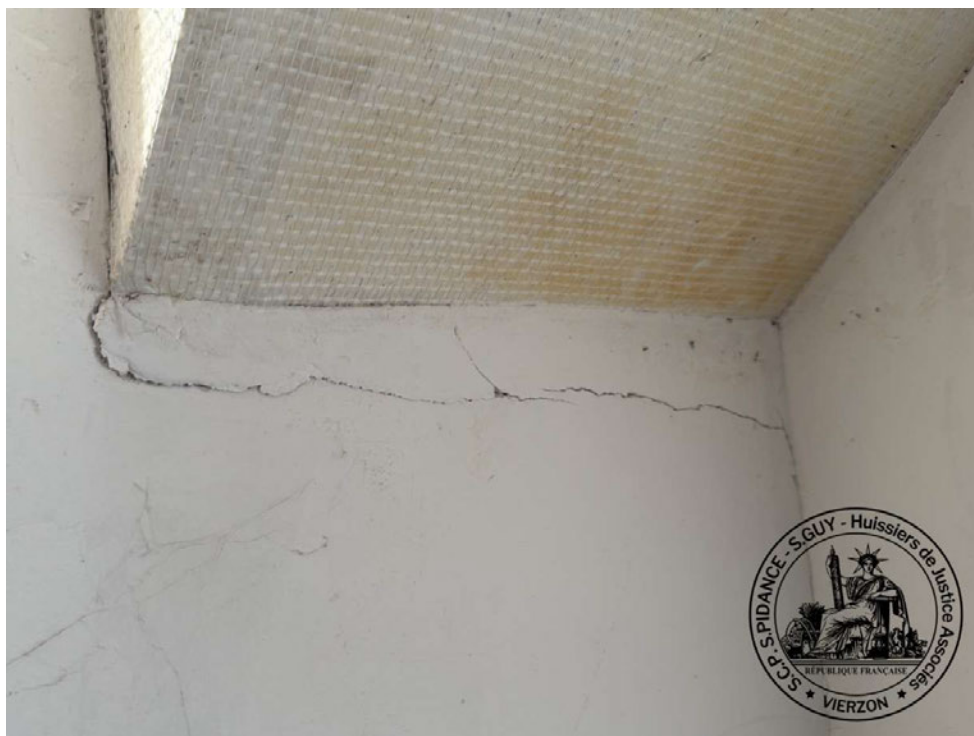
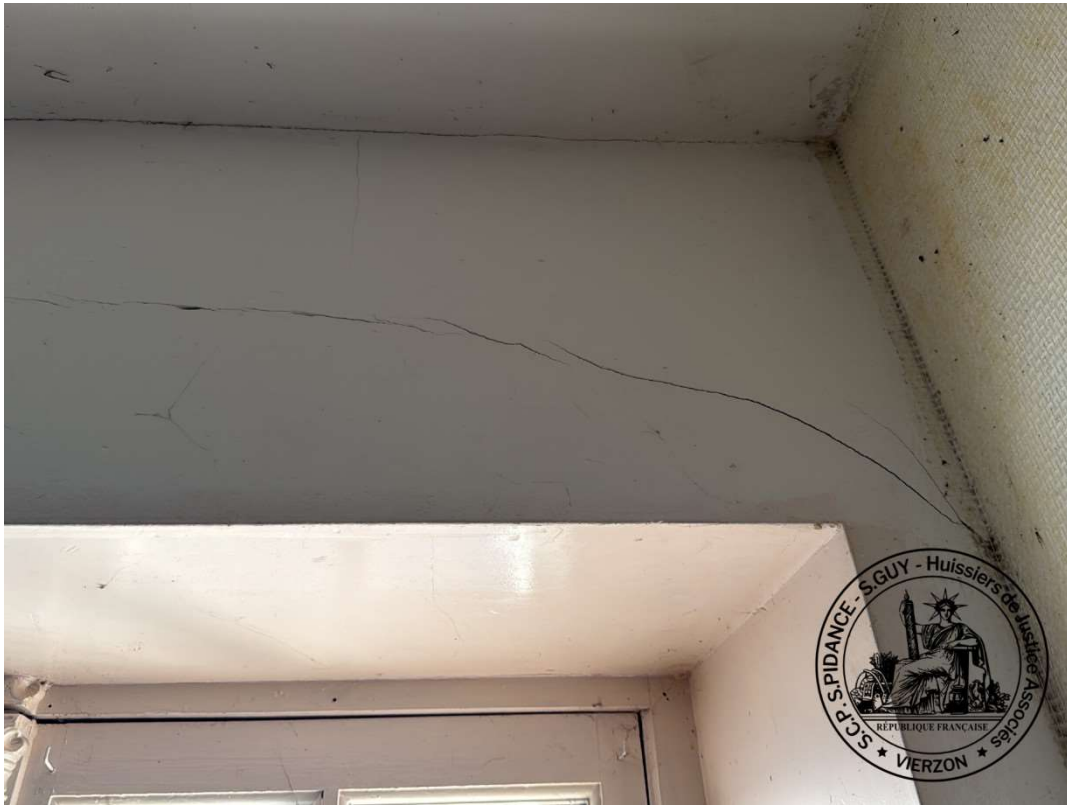
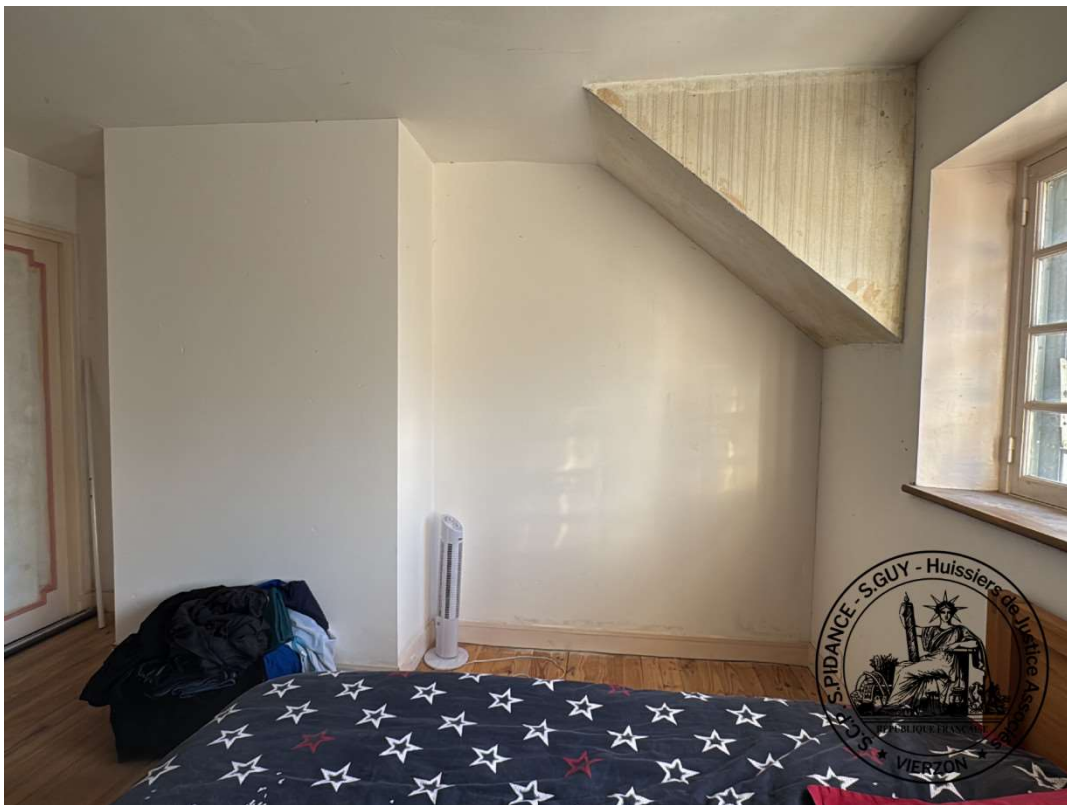
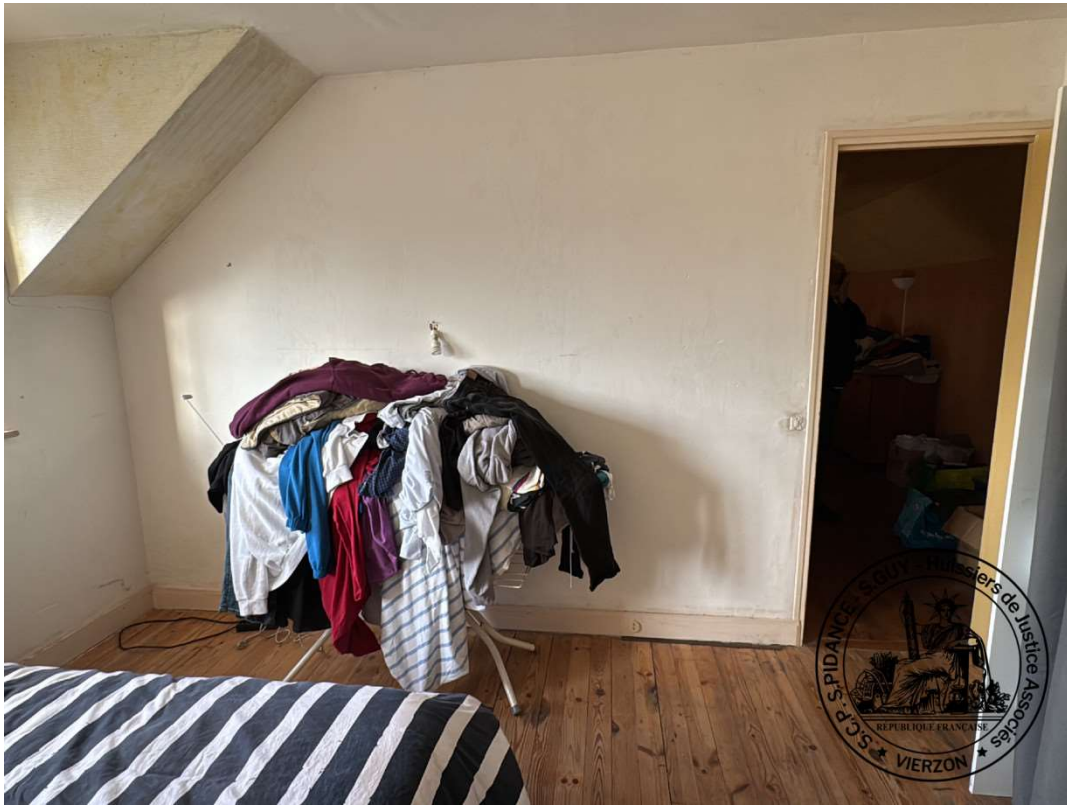
Les deux souppentes latérales sont habillées de fibre de verre laissée à l'état brut, j'y relève en partie droite des zones de fissurations.

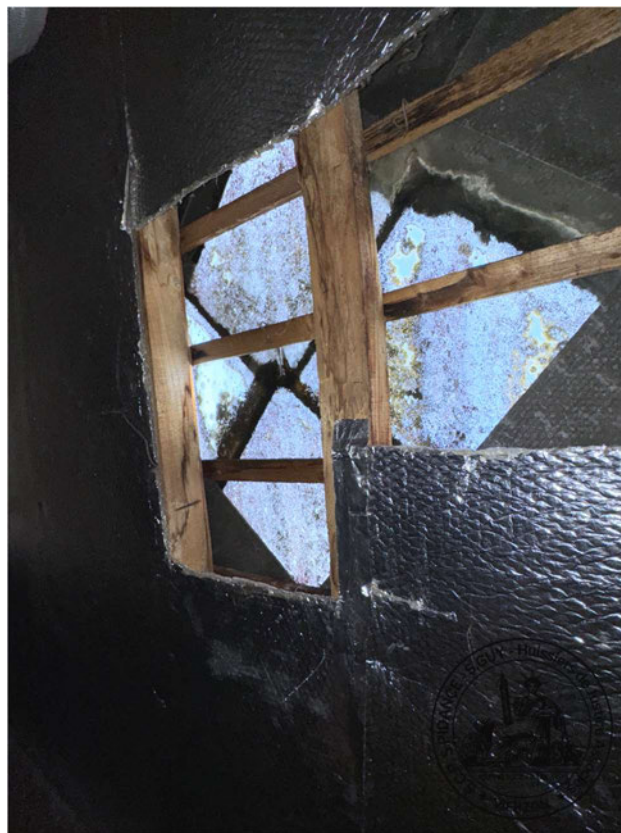
Un point de lumière naturelle est apportée par un ensemble de quatre tuiles en verre. On notera qu'il s'y trouve des installations électriques vétustes, sous toutes réserves
