PROCES VERBAL DE CONSTAT

Certifie m'être transporté ce jour à (69003) LYON, 39 Rue Jeanne d'Arc, à l'effet de dresser procès-verbal de description des biens appartenant à [REDACTED] [REDACTED]

DESCRIPTION DU BIEN

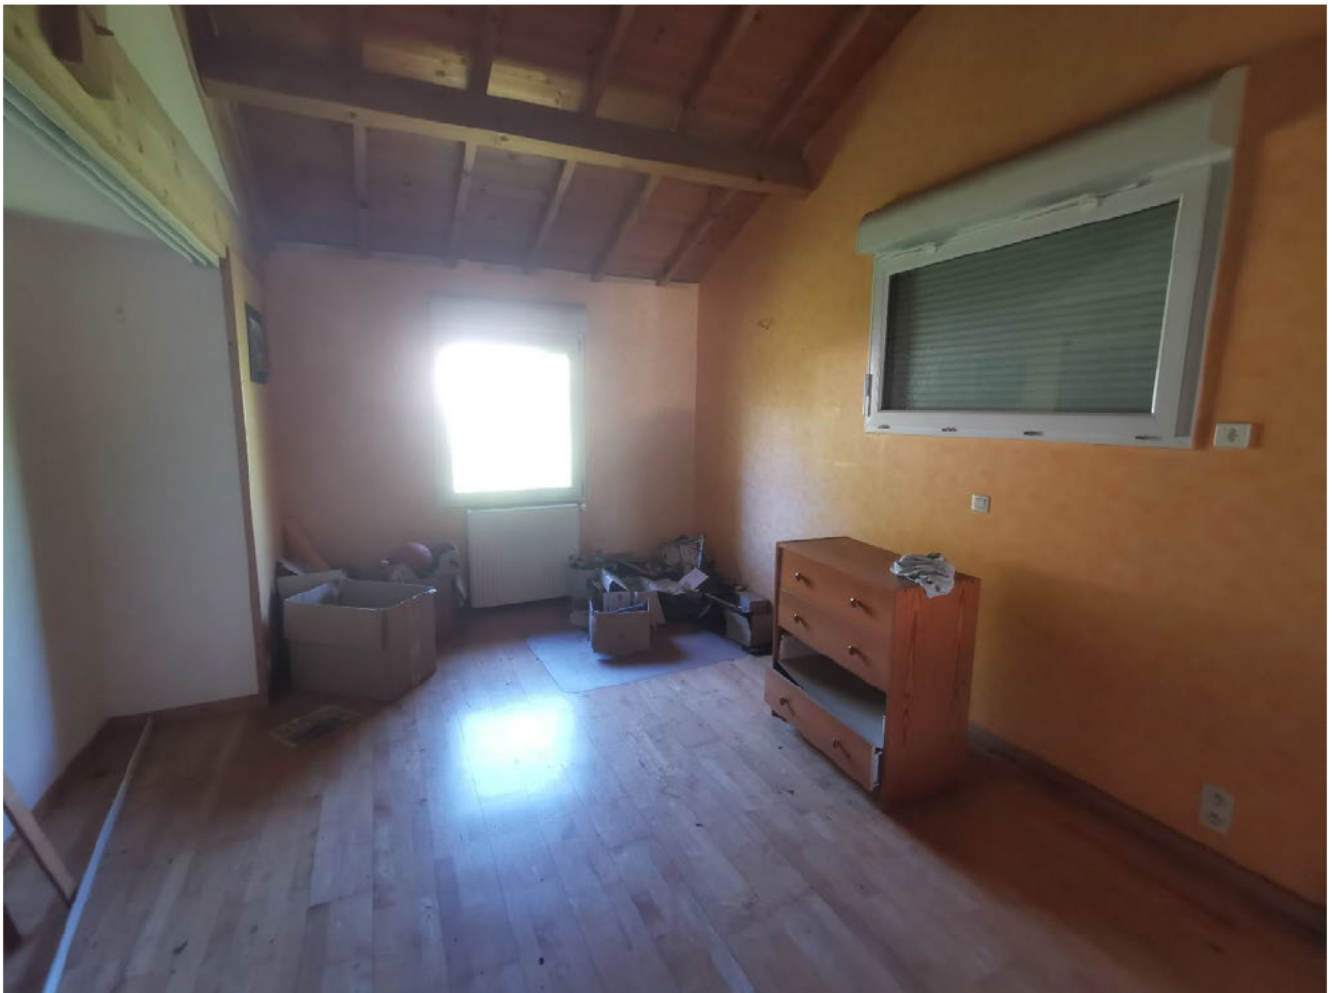
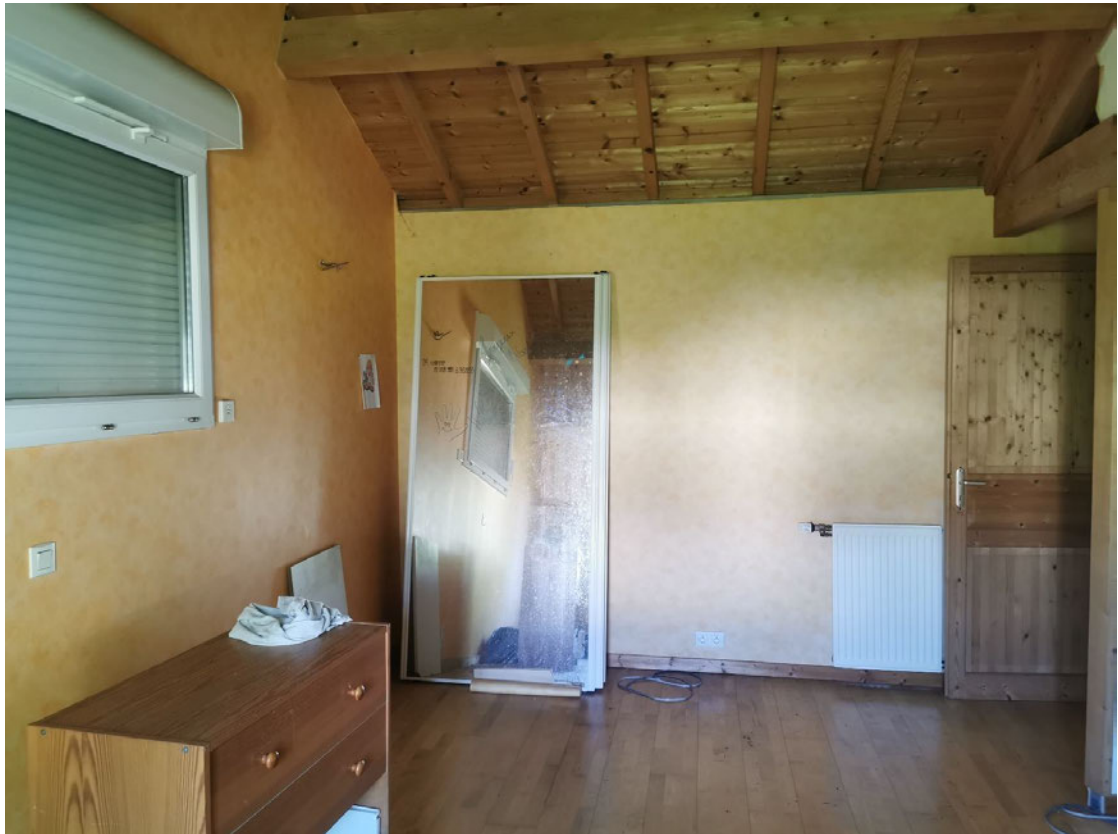
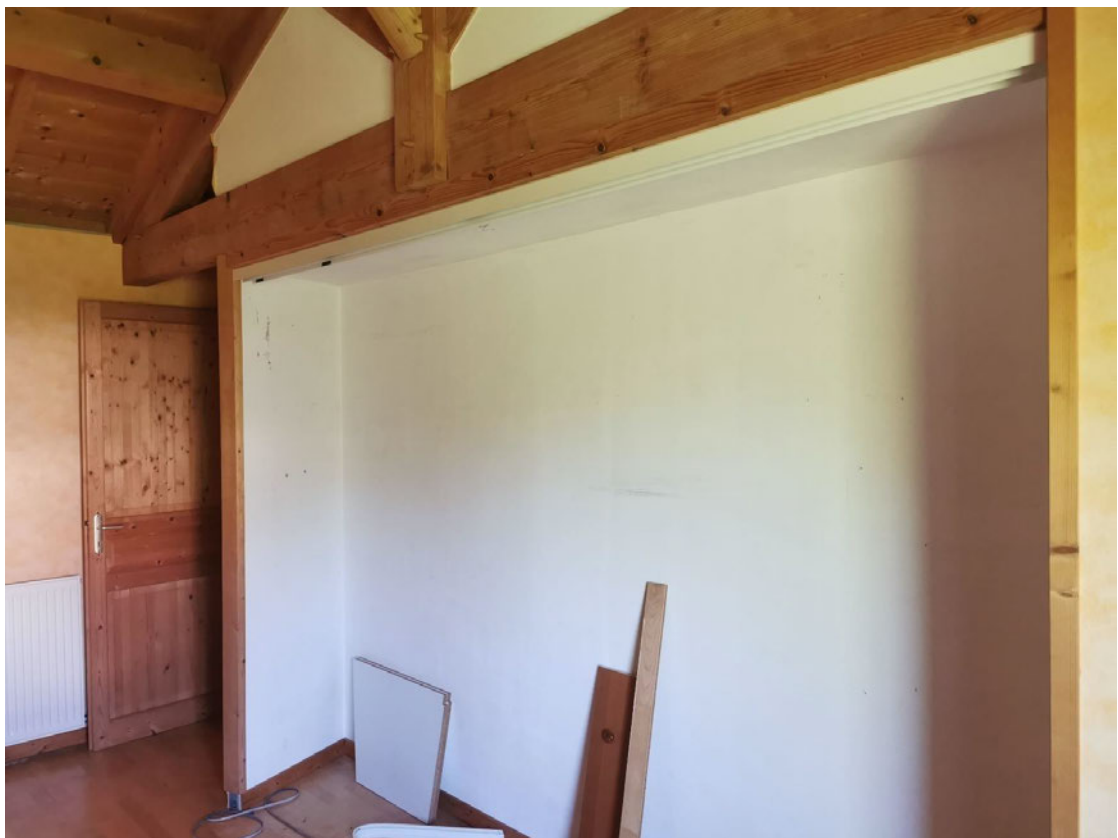
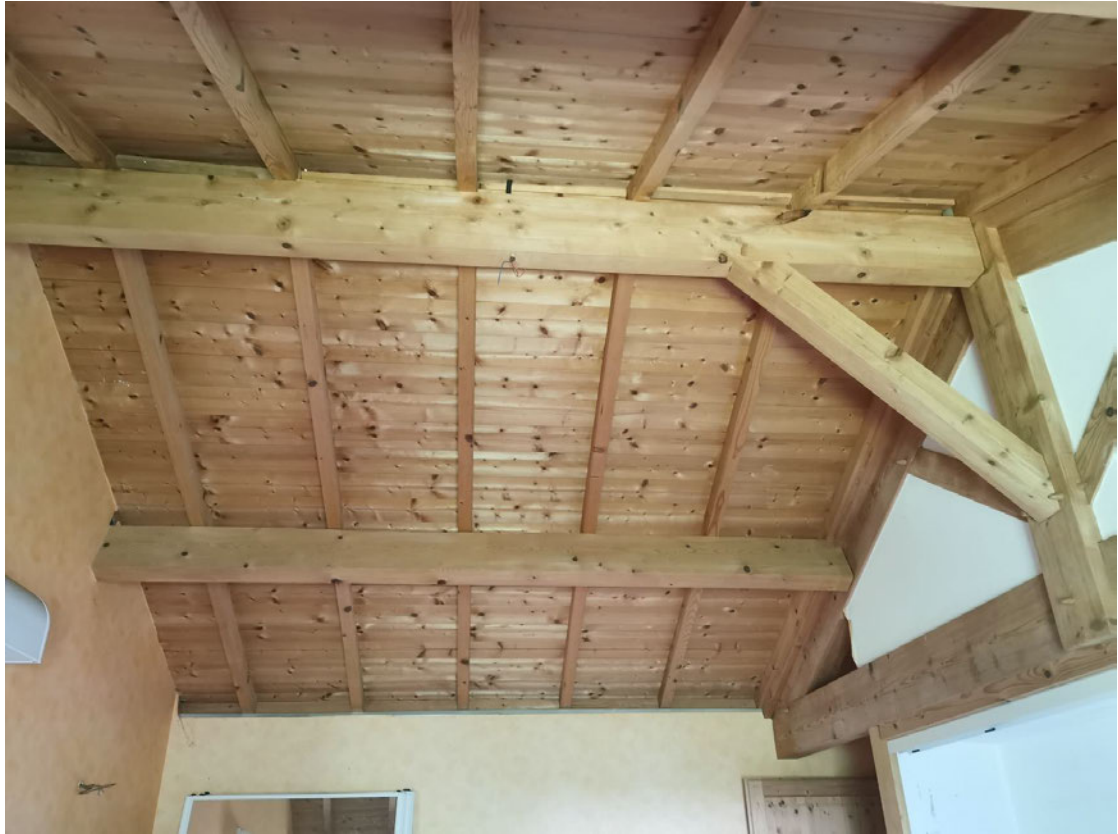
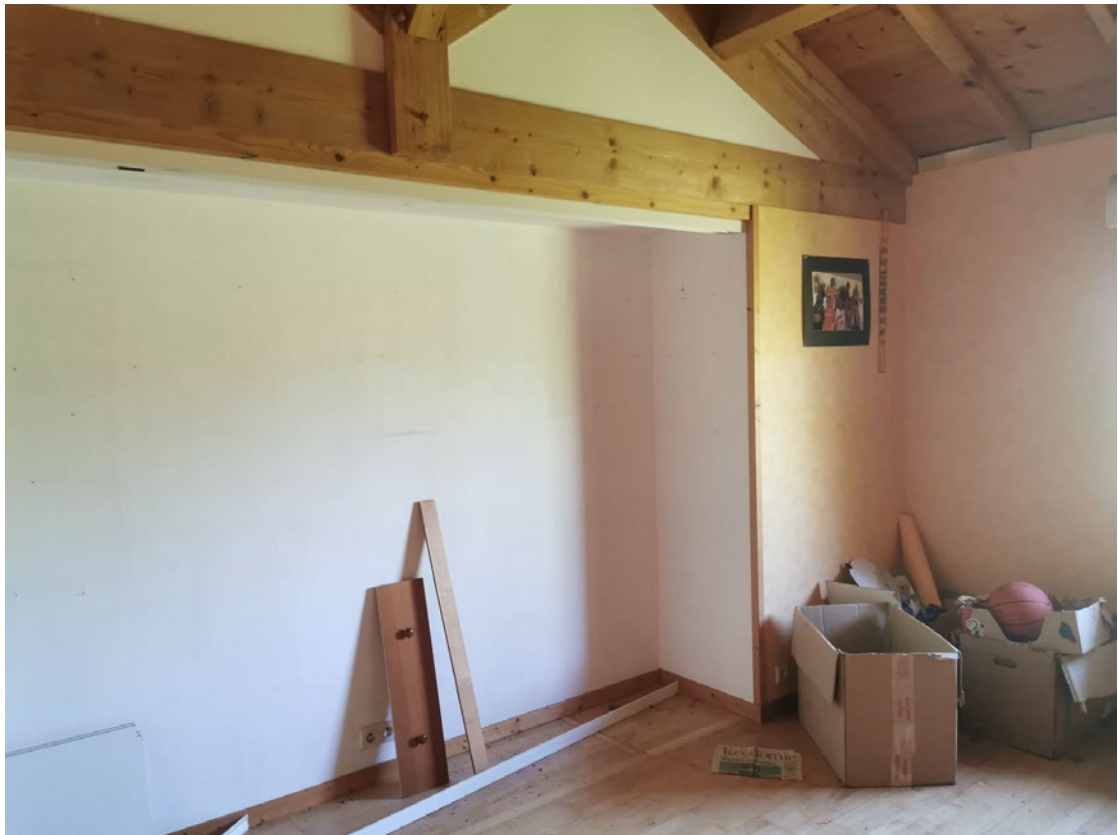
CHAMBRE 1 – R+1

Parquet au sol en bon état. Murs Tapissés en bon état. Espace placard intérieur avec rail pour portes coulissantes en partie supérieure. Plafond bois et poutres apparentes. Deux fenêtres donnant sur le jardin avec volets roulants.

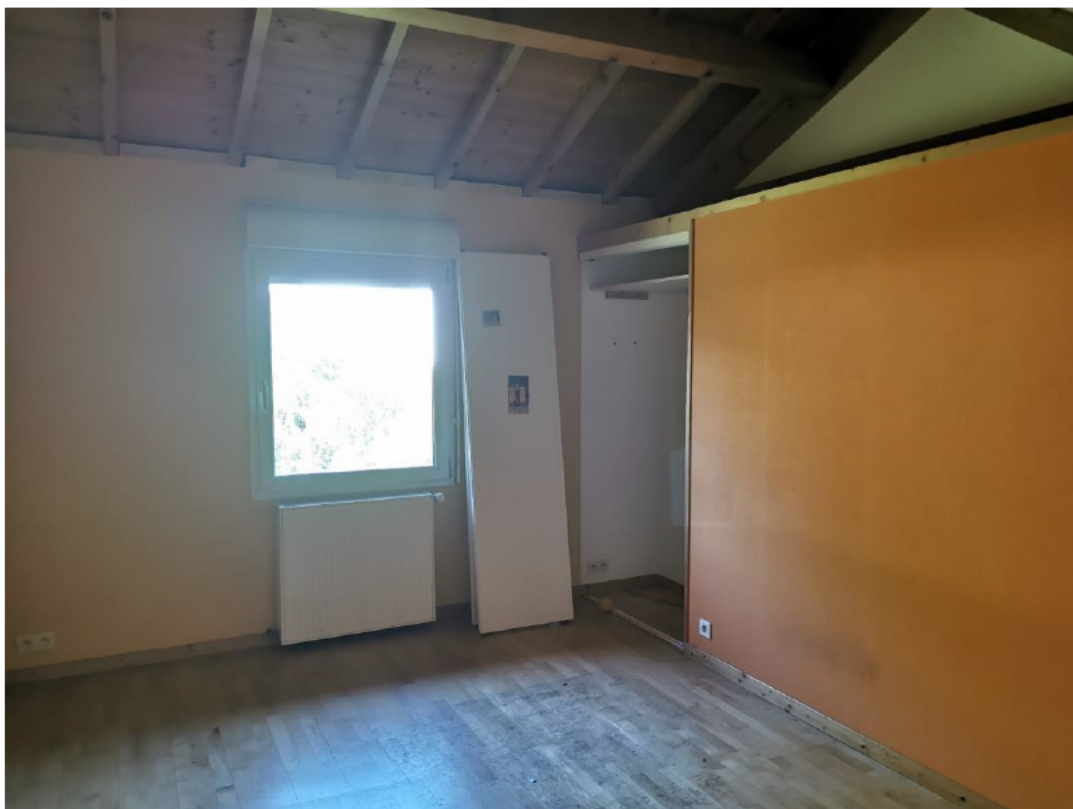
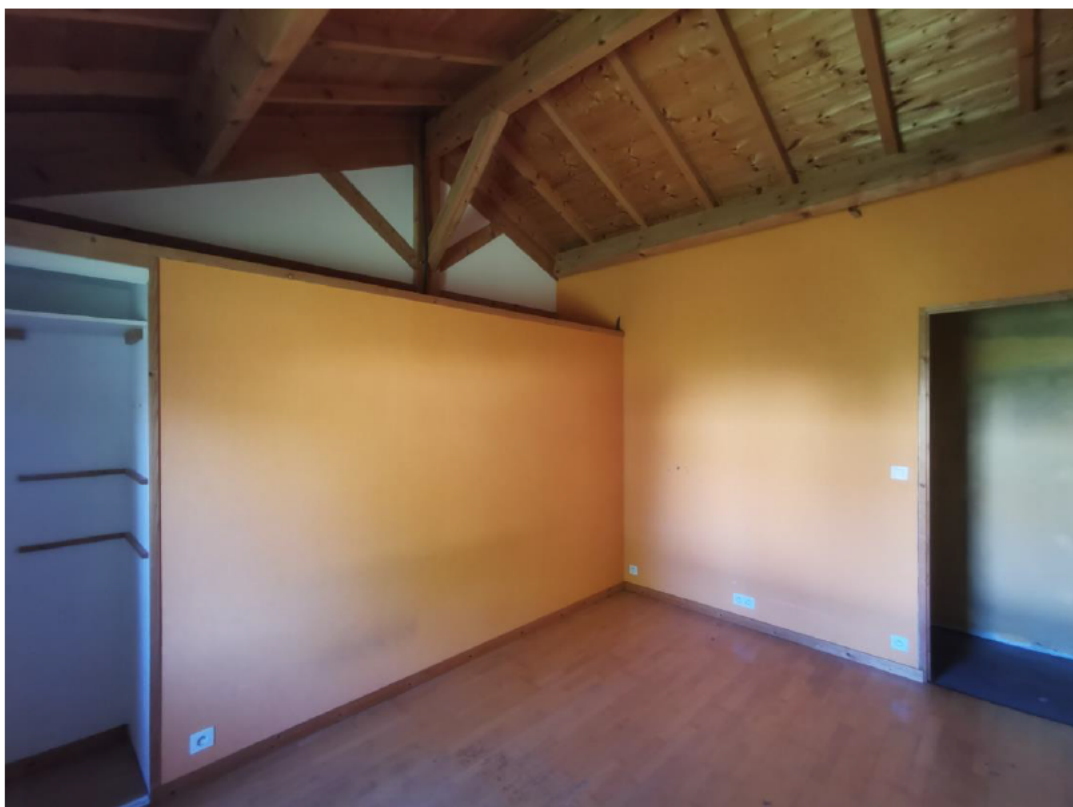
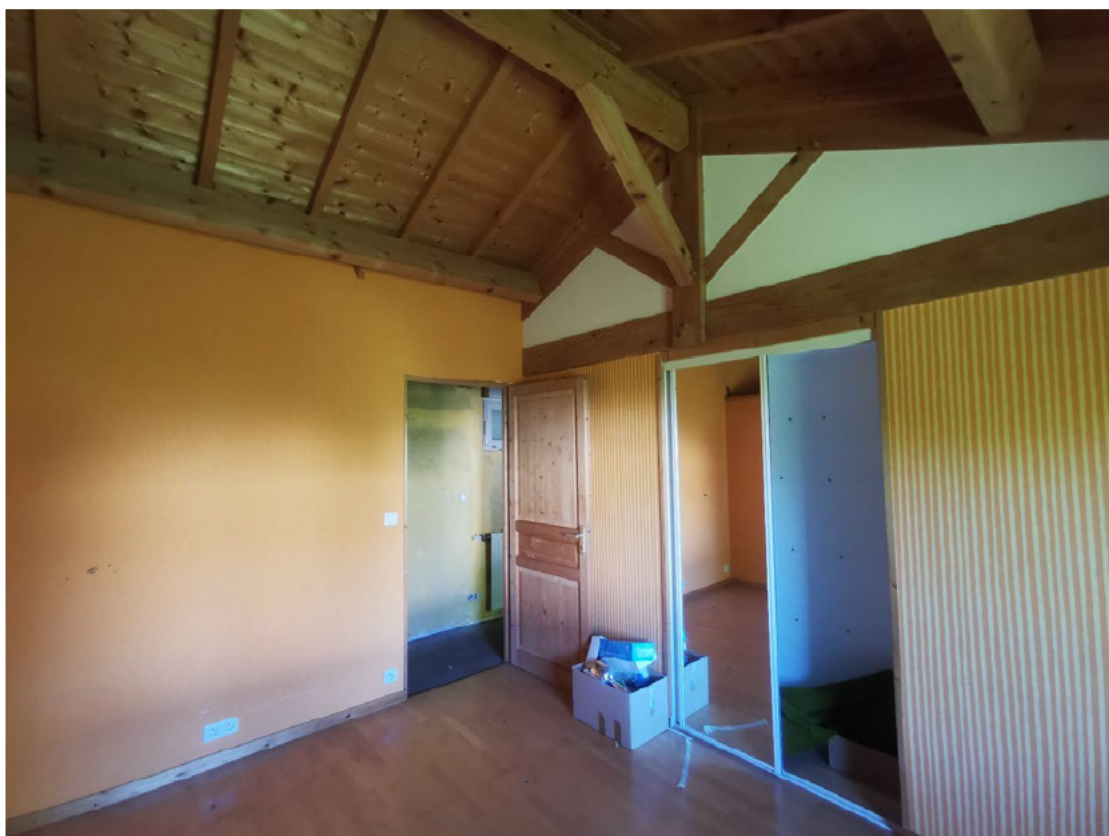
CHAMBRE 2 – R+1

Parquet au sol en état d'usage, trace de passage. Un placard, porte déposée et un placard avec une porte miroir coulissante. Murs tapissés en état d'usage, traces par endroits. Plafond bois et poutres apparentes. Une fenêtre donnant sur le jardin avec volet roulant.

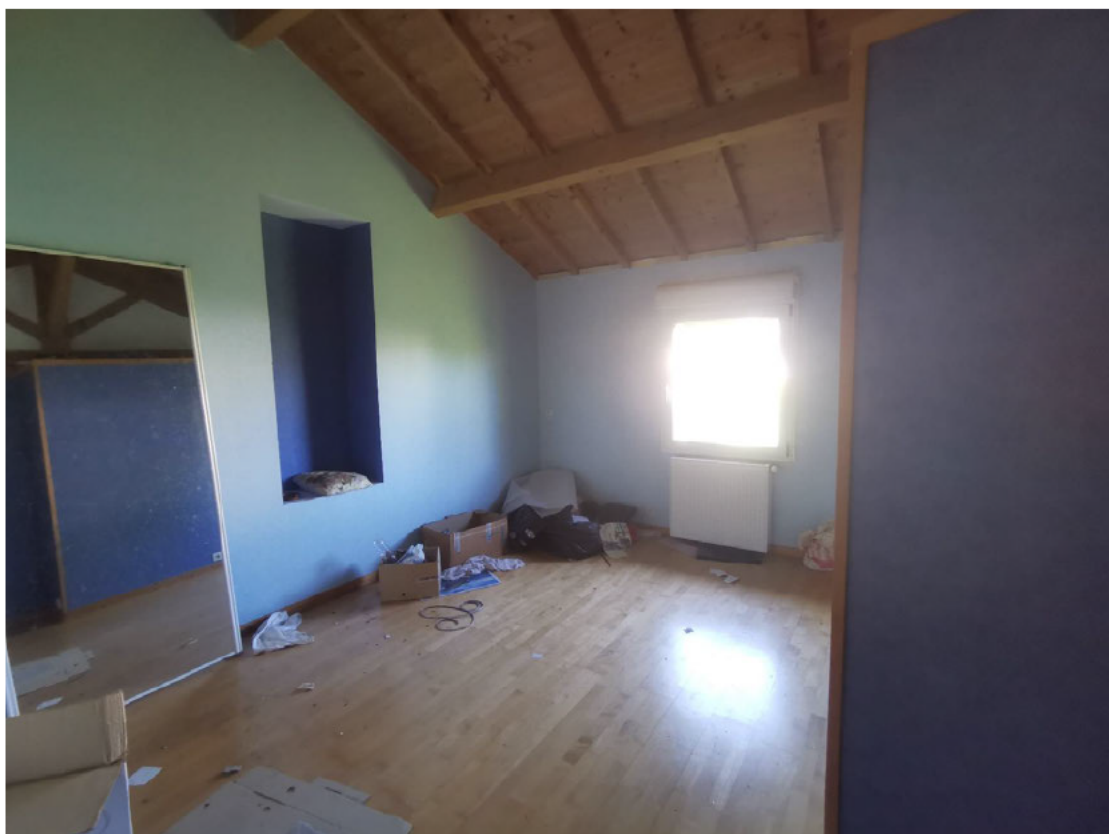
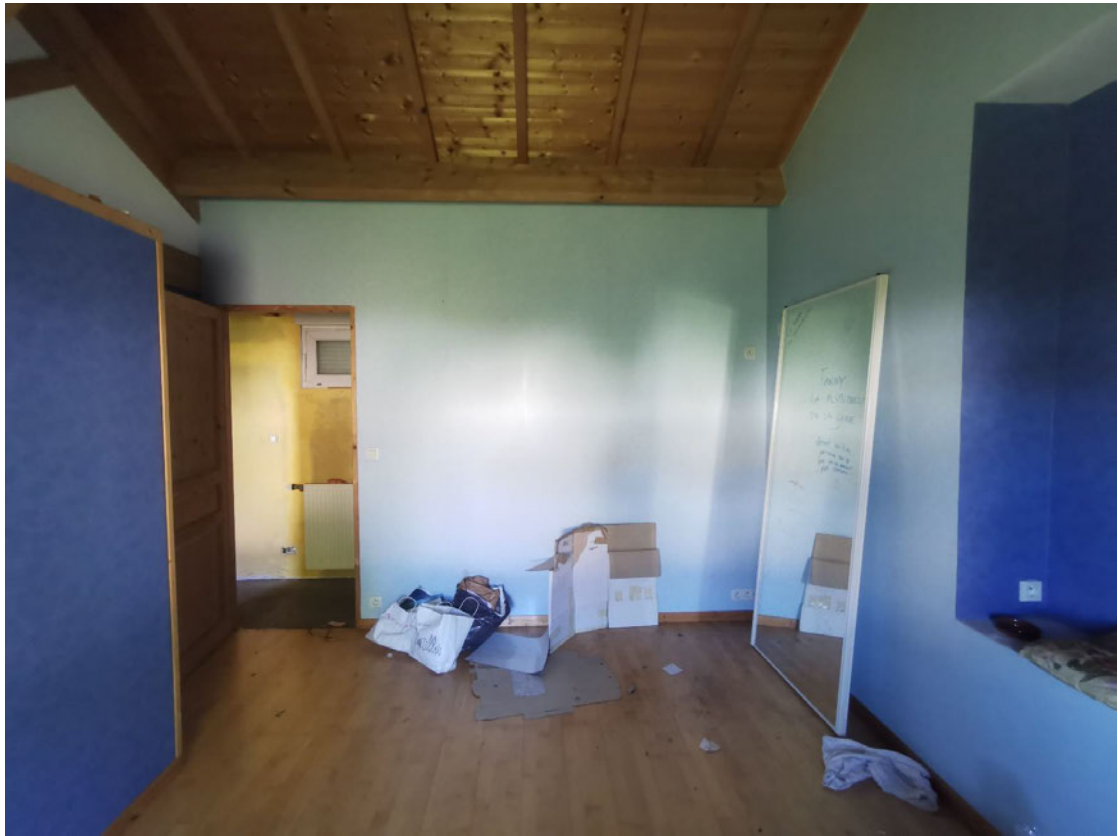
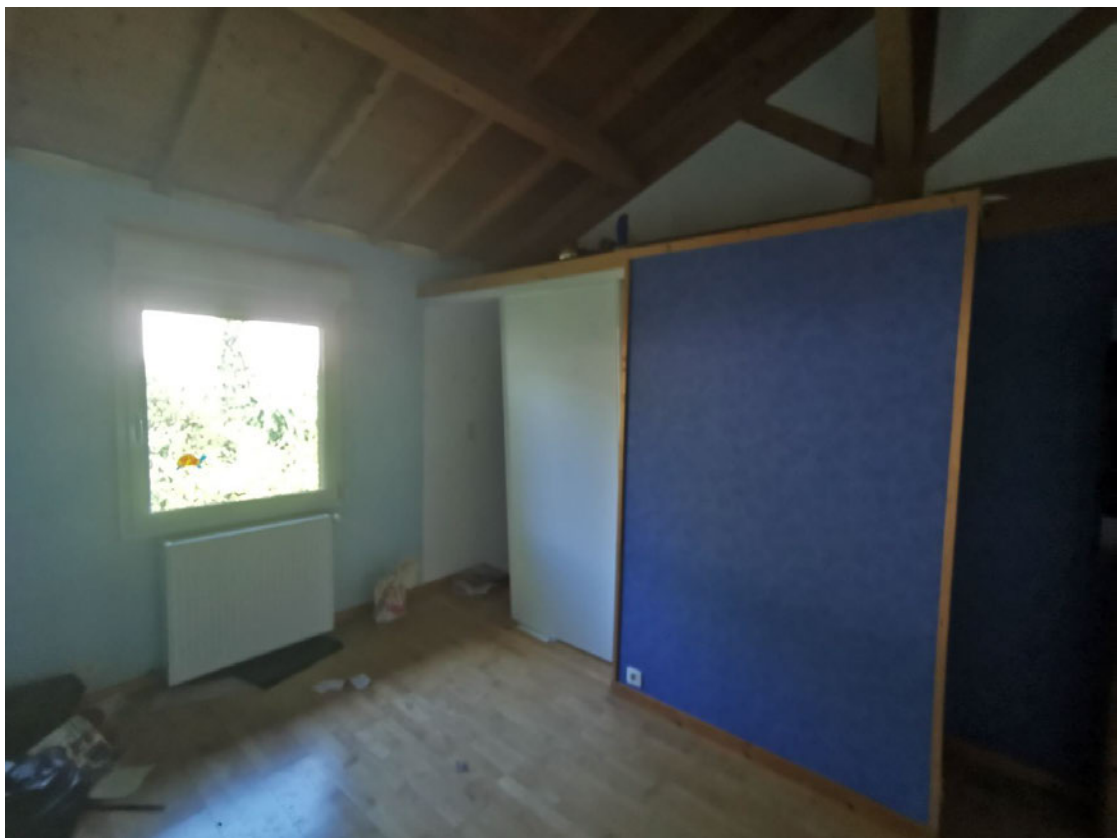
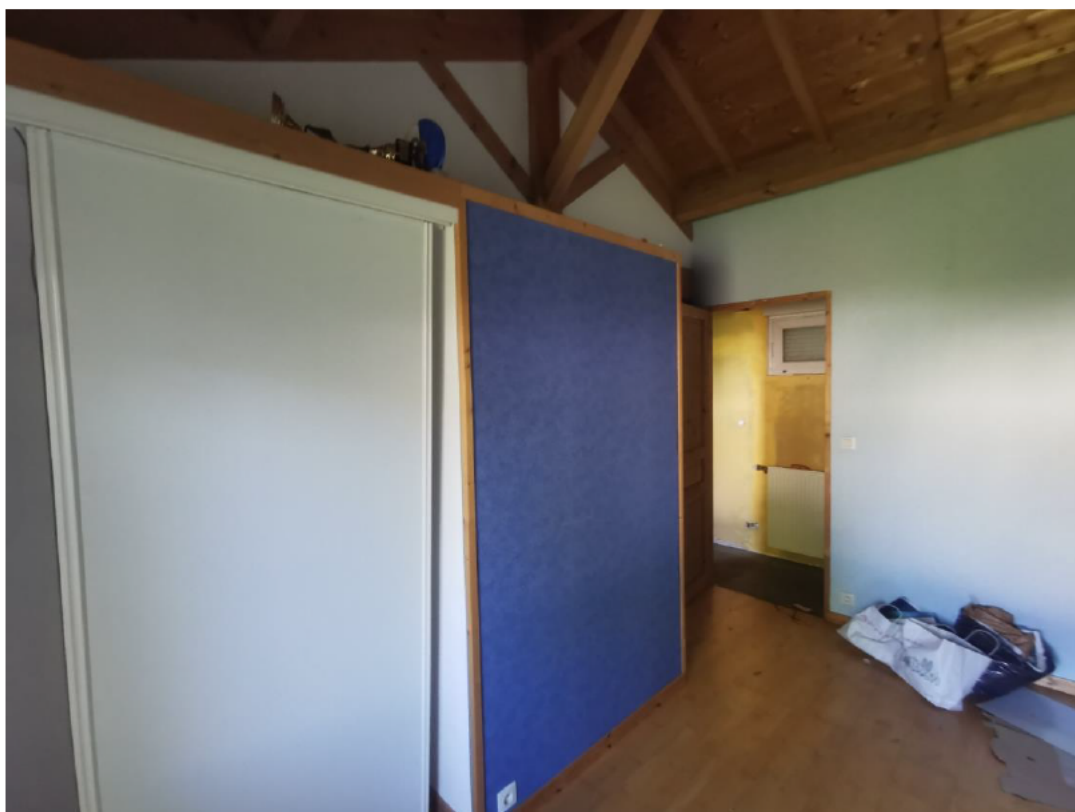
CHAMBRE 3 – R+1

Parquet au sol en bon état. Murs tapissés en bon état. Placard avec portes coulissantes désaxées, présence d'une niche. Plafond bois et poutres apparentes. Une fenêtre donnant sur le jardin avec volet roulant.

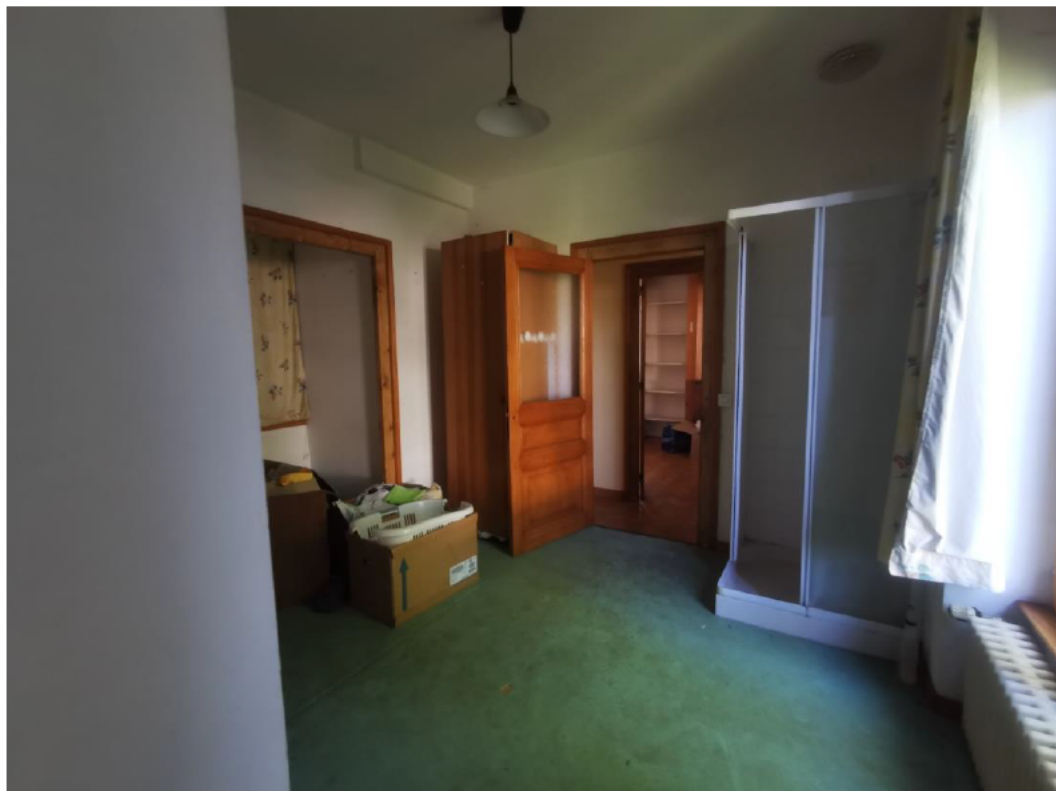
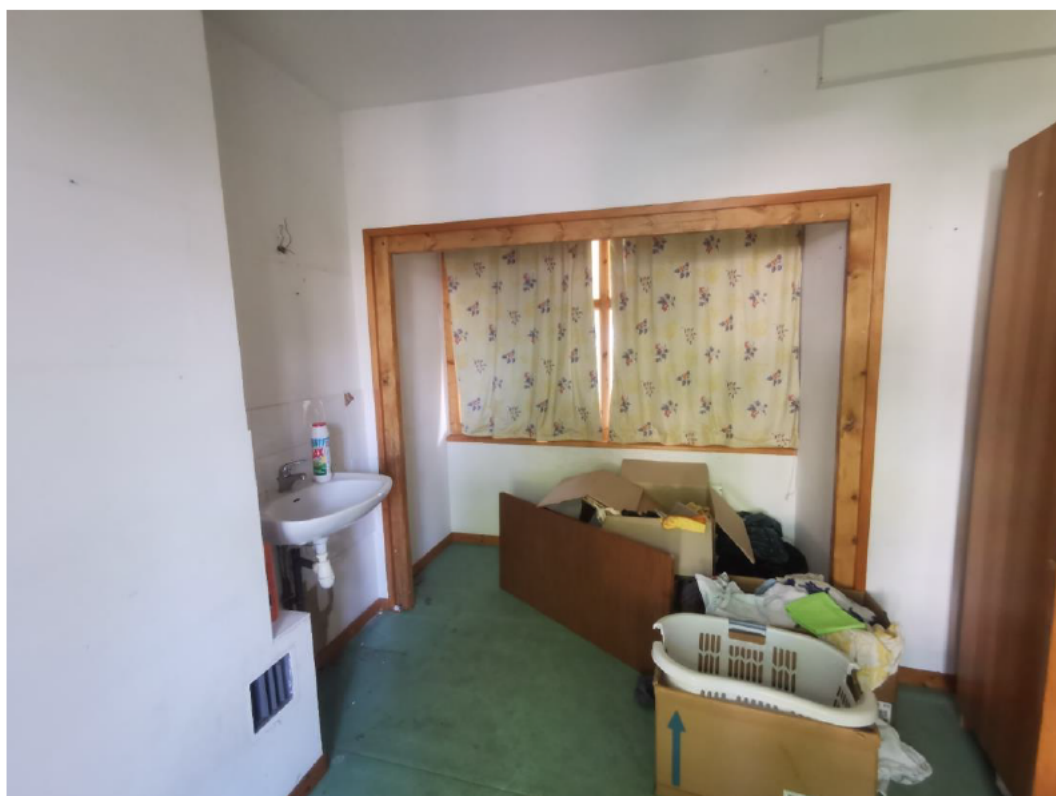
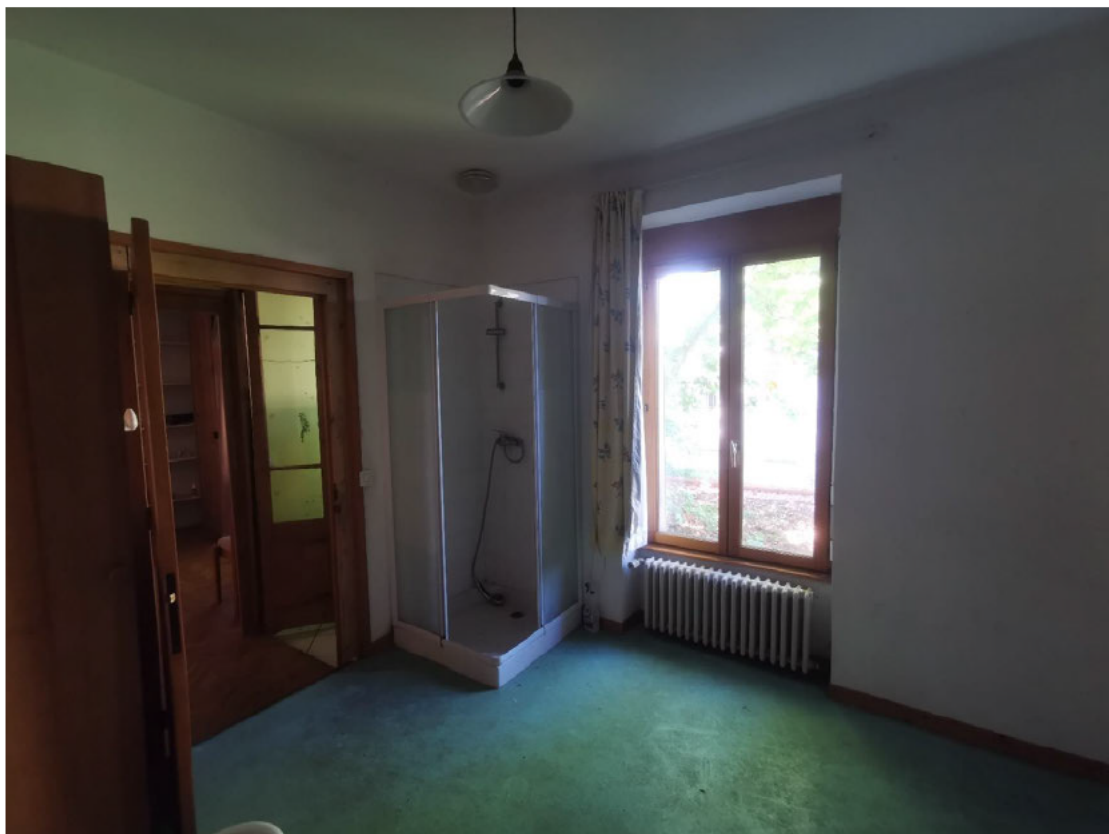
SALLE DE BAIN -R+1

Salle de bain accessible depuis la chambre 4 et le couloir de distribution. Sol linoléum en état d'usage, accrocs par endroits. Une cabine de douche, un lavabo en état d'usage. Une fenêtre donnant sur le couloir de distribution et une fenêtre donnant sur le jardin.

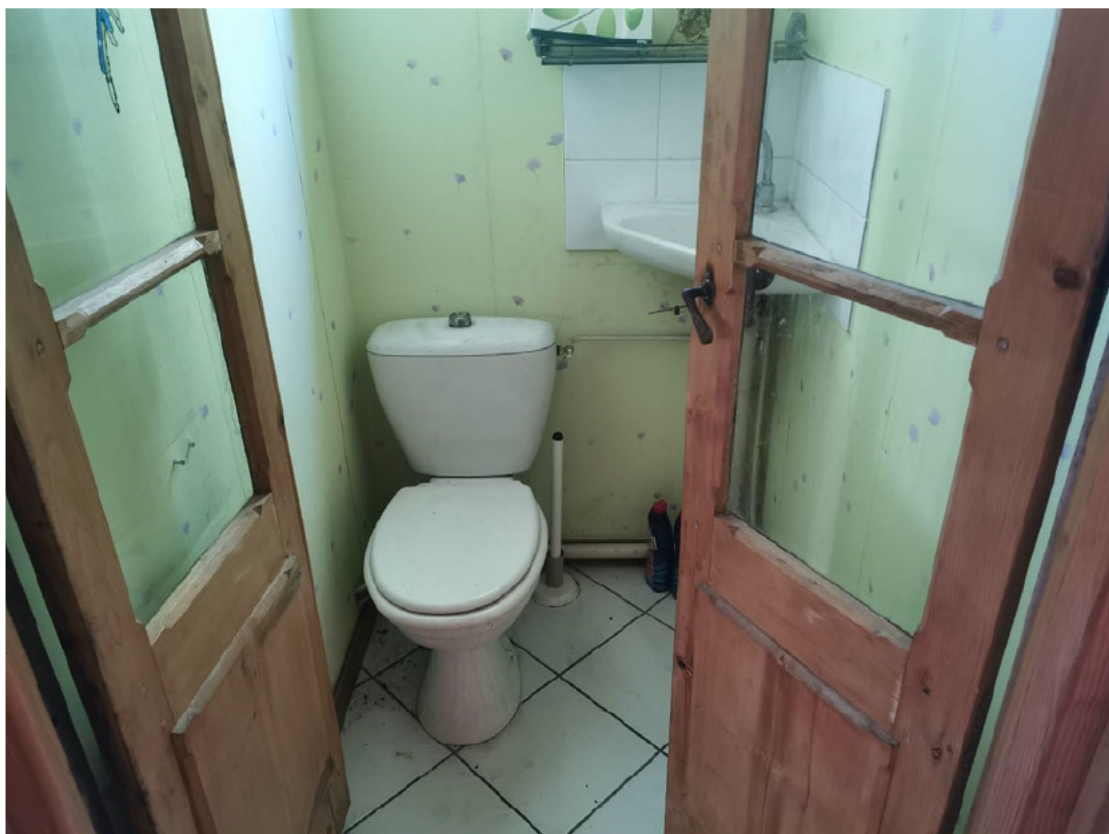
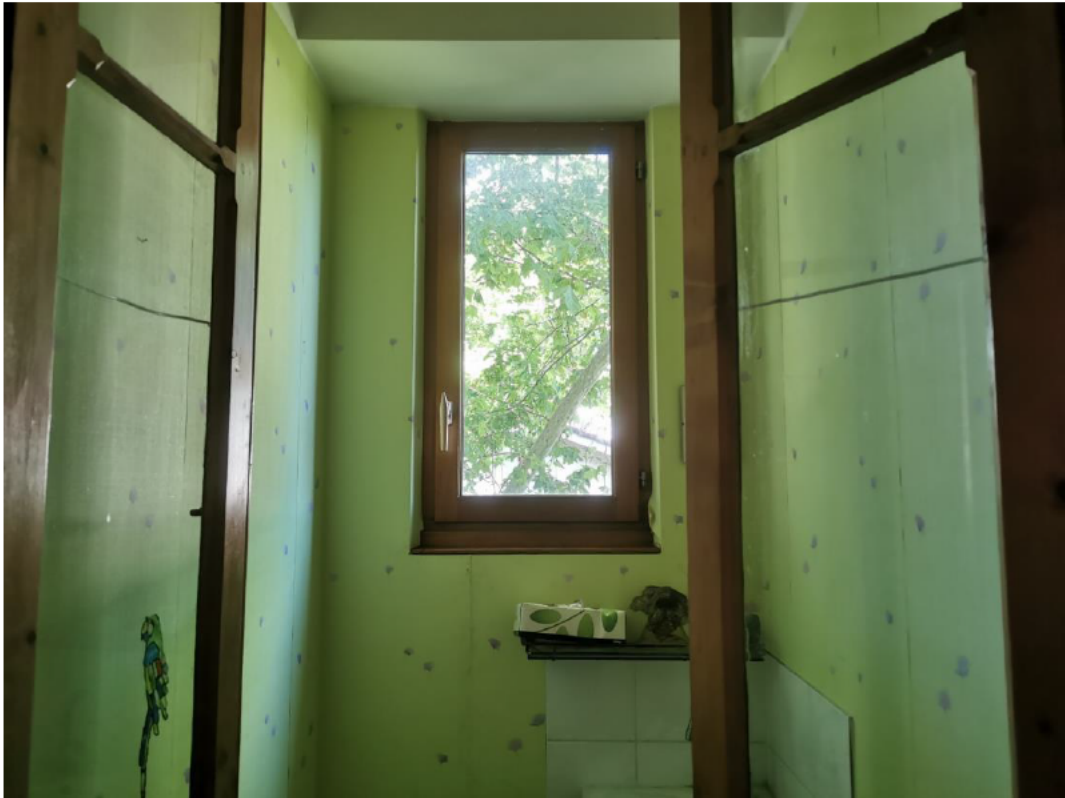
WC - R+1

Sol carrelé en état d'usage. Murs tapissés en état moyen. Un lave main en état d'usage. Double porte vitrée en état d'usage.

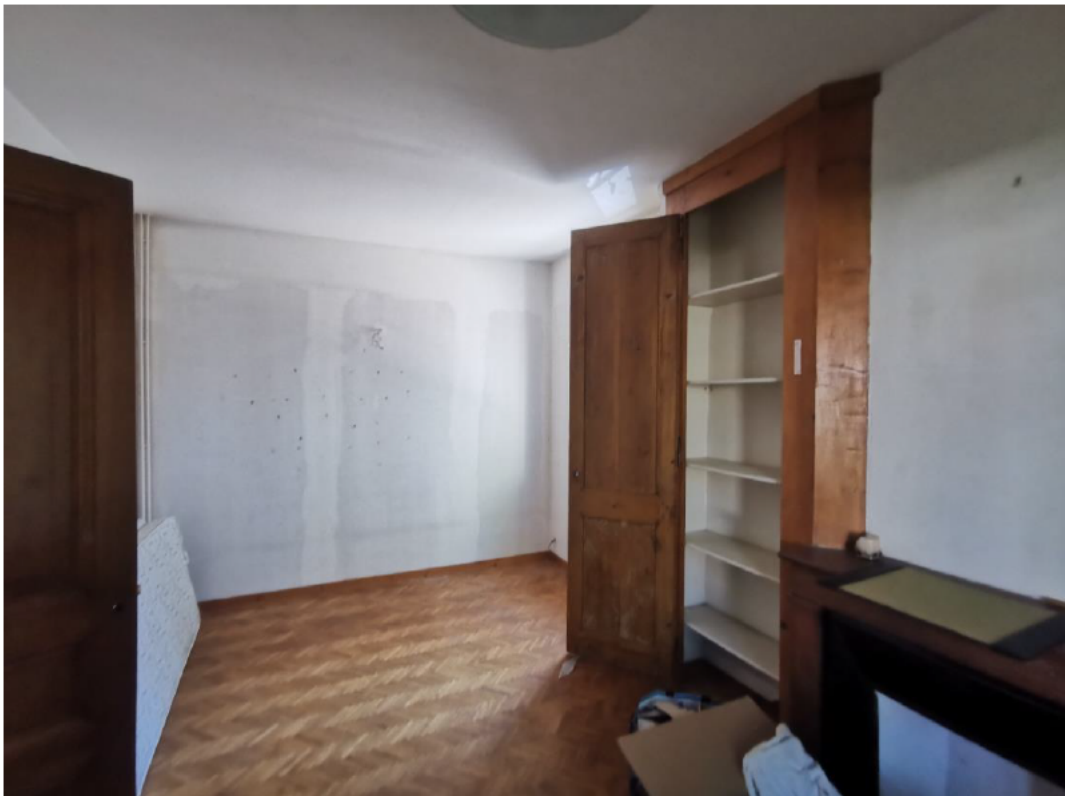
CHAMBRE 5 - R+1

Parquet point de Hongrie en état d'usage. Murs prêts à peindre. Présence de deux placards avec habillage bois massif, une cheminée décorative. Plafond en état d'usage. Une fenêtre donnant sur rue et une sur jardin. Absence de finition au niveau du placoplâtre de la fenêtre sur rue.

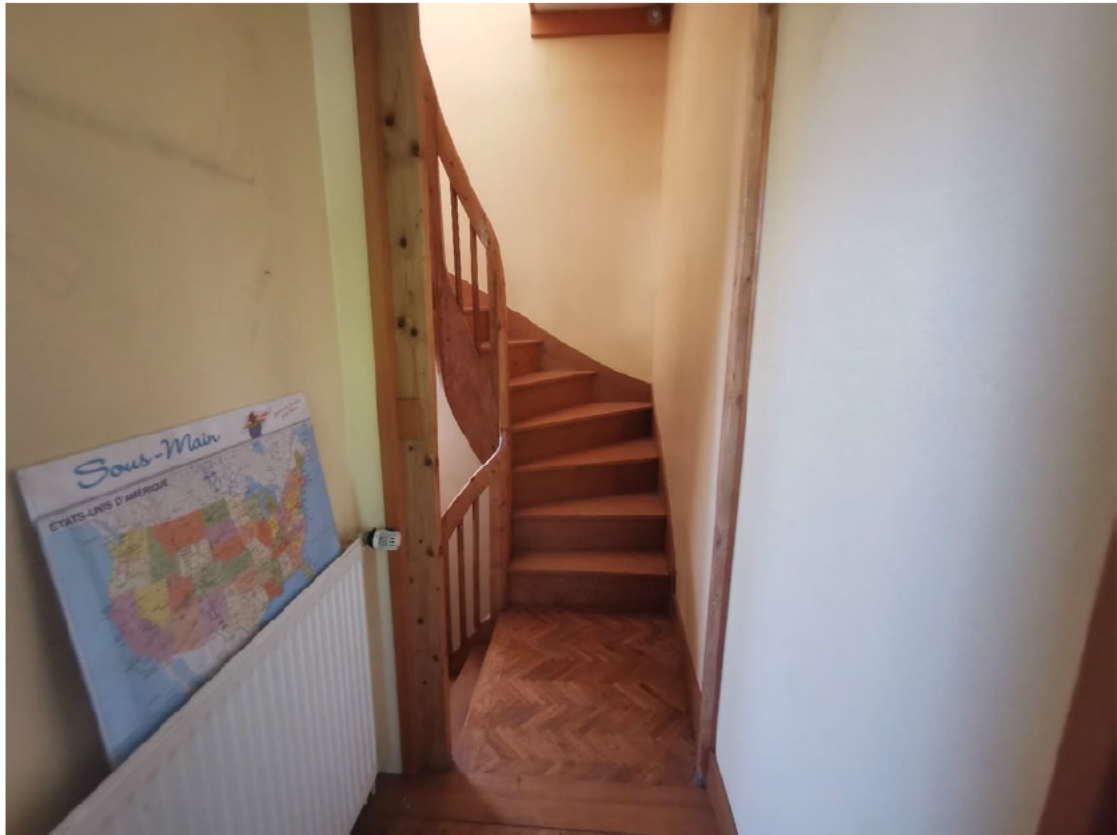
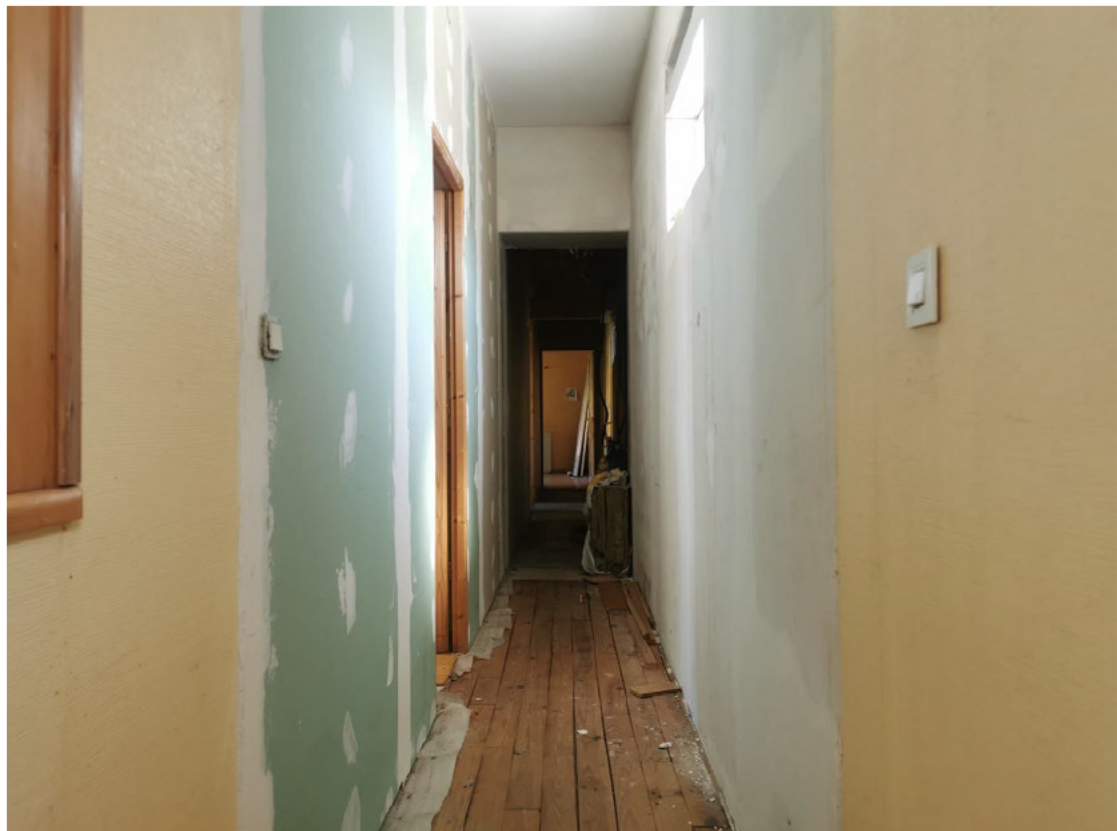
DISTRIBUTION - R+1

Parquet en point de Hongrie au niveau de l'inter palier, parquet brut dans le couloir. Murs en cours de rénovation.

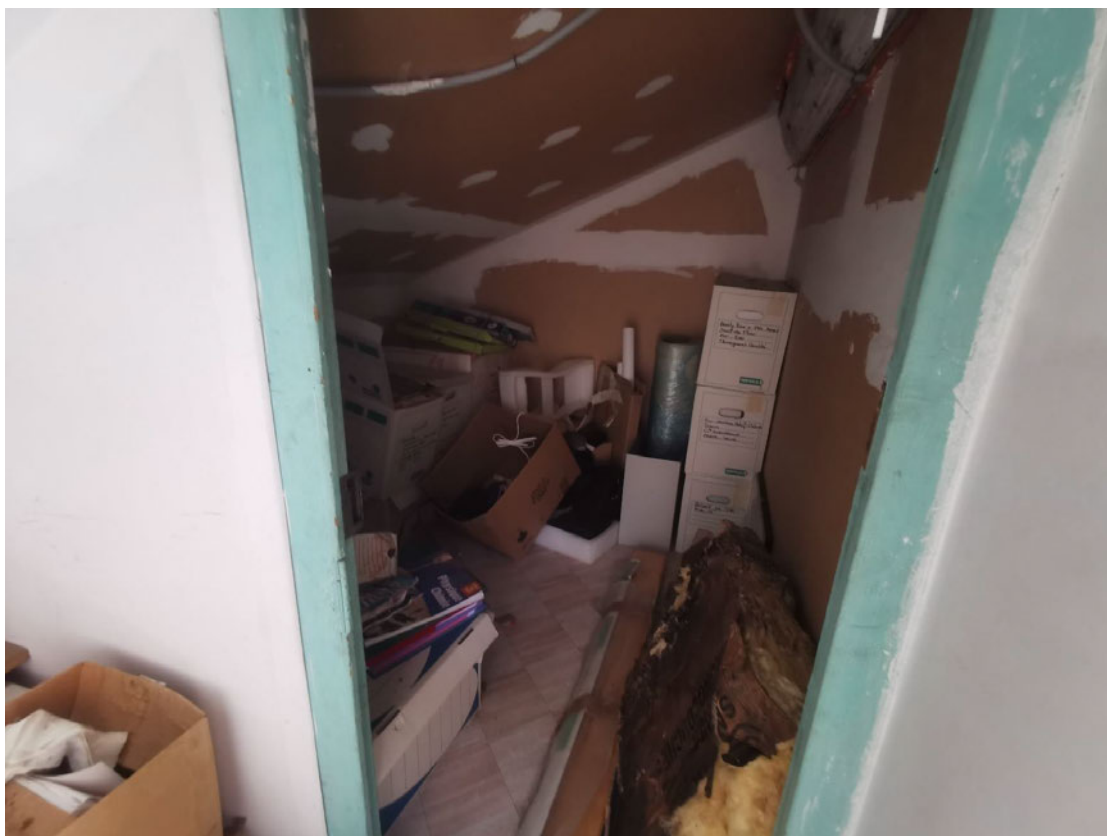
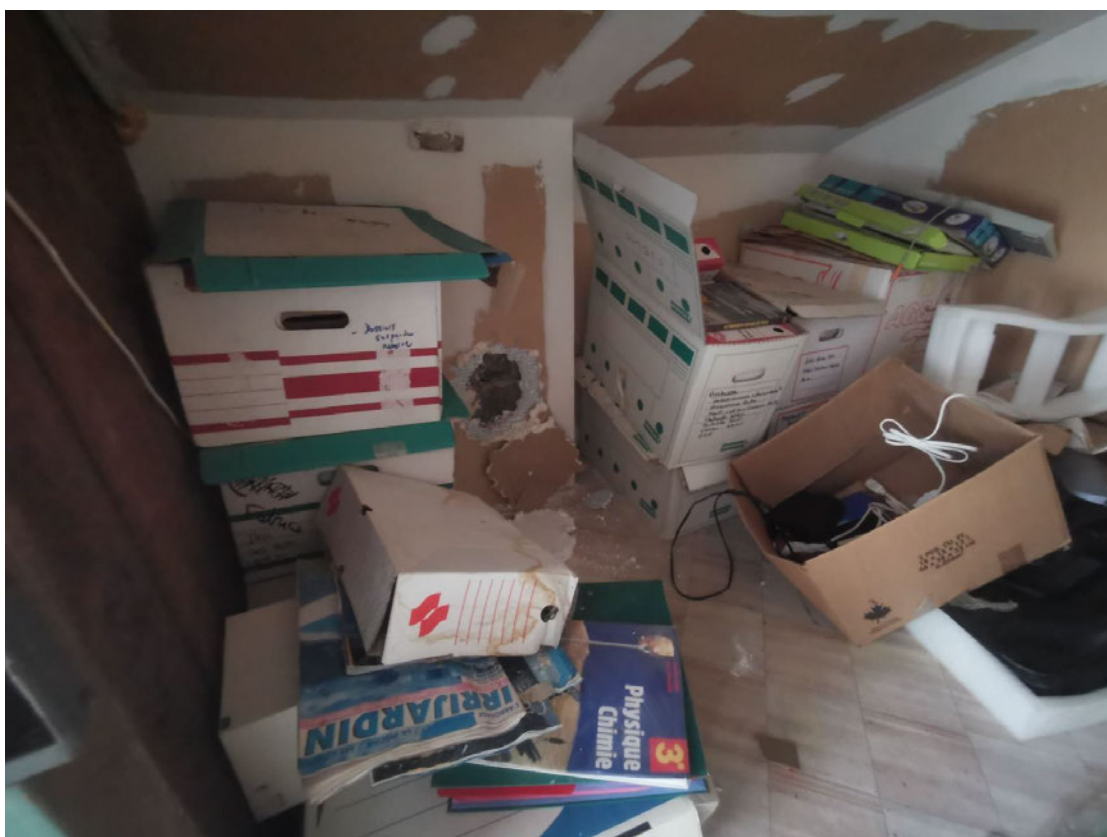
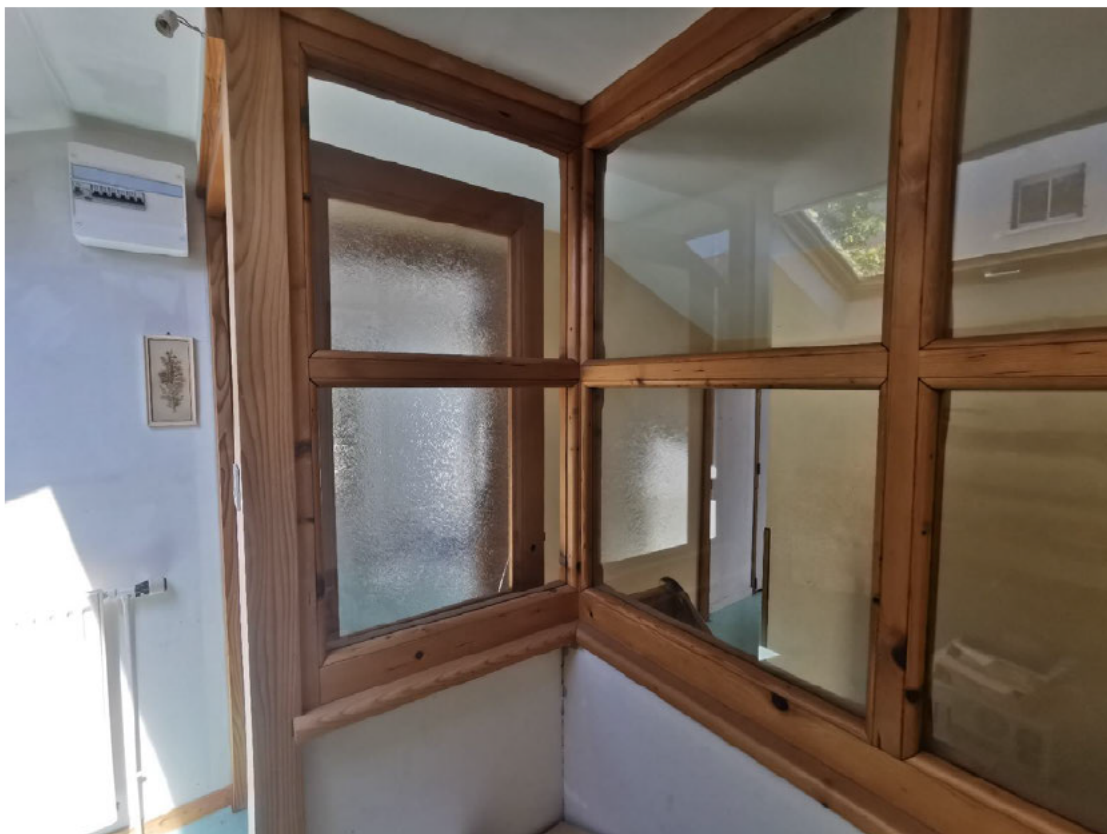
Un espace de stockage à droite en cours de rénovation.
