PROCES VERBAL DE CONSTAT

Certifie m'être transporté ce jour à (69003) LYON, 39 Rue Jeanne d'Arc, à l'effet de dresser procès-verbal de description des biens appartenant à [REDACTED] [REDACTED]

DESCRIPTION DU BIEN

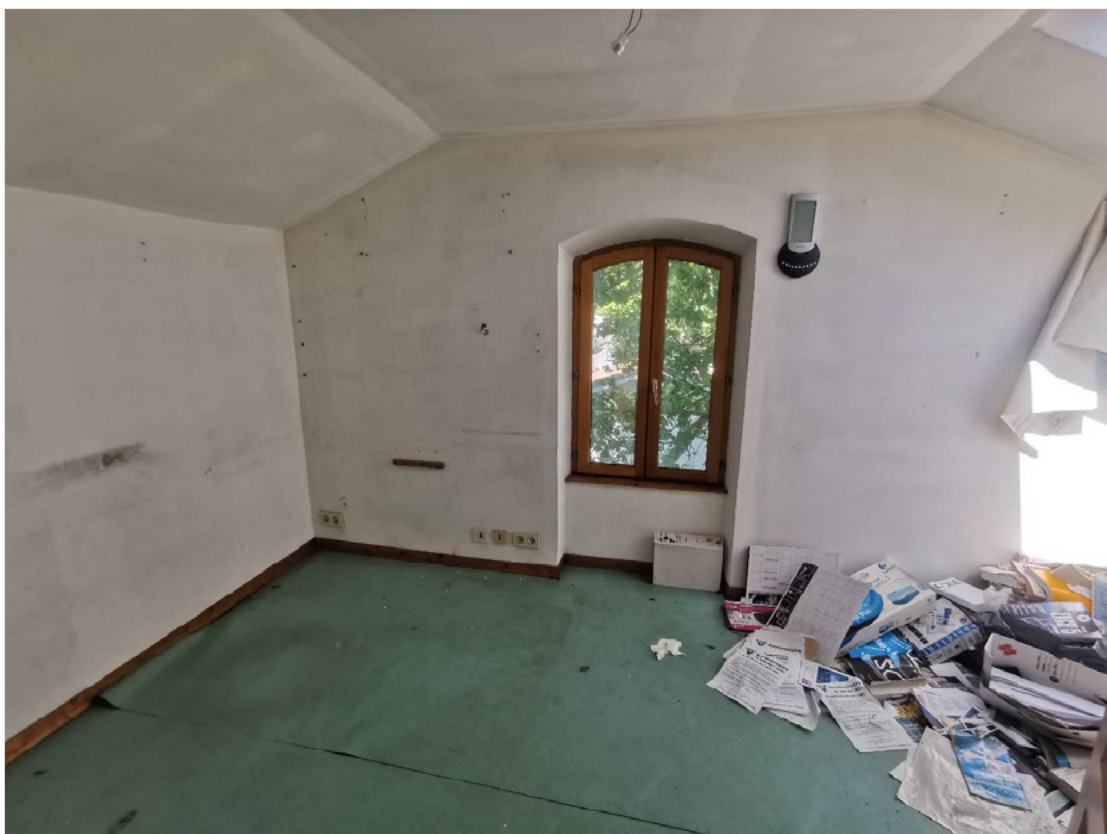
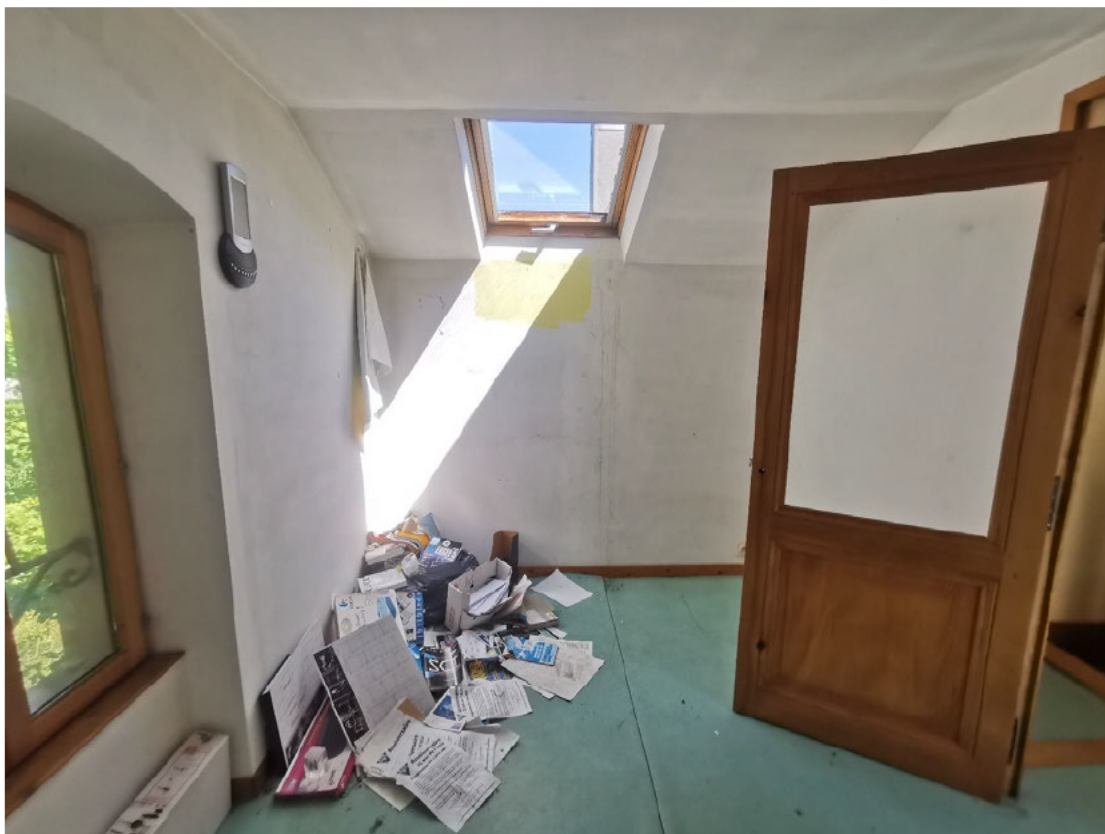
PIECE 2 - R+2

Sol linoléum en mauvais état. Murs et plafond prêts à peindre. Une fenêtre donnant sur le jardin et une fenêtre de toit.

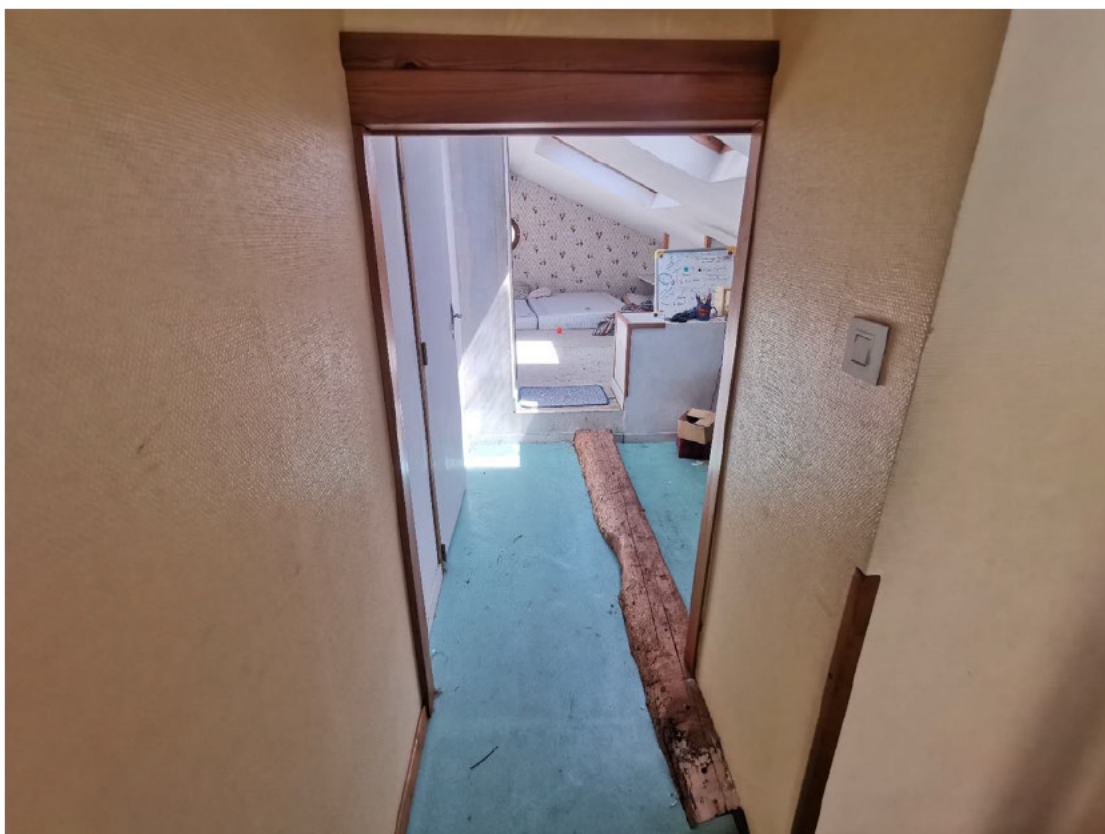
PIECE 3 - R+2

Sol linoléum en mauvais état et sol moquetté au niveau de la zone surélevée. Poutre apparente au sol. Murs prêts à peindre et tapissés en état d'usage. Deux fenêtres de toit. Présence de rayonnage sous combles.

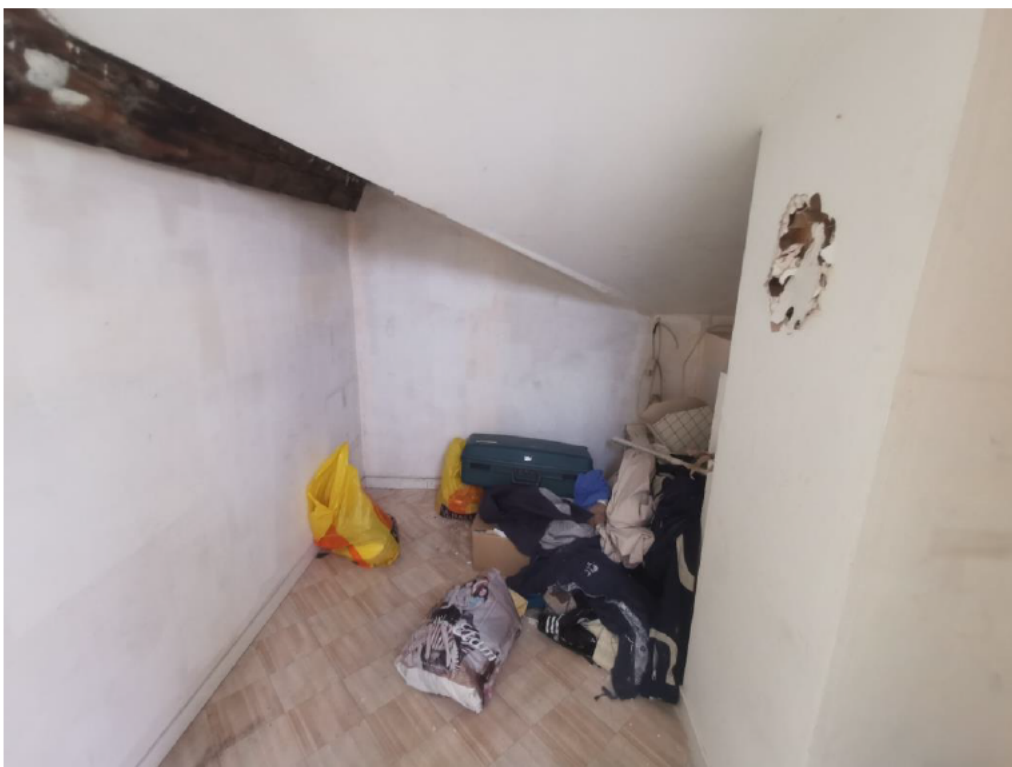
Je note un impact au mur.

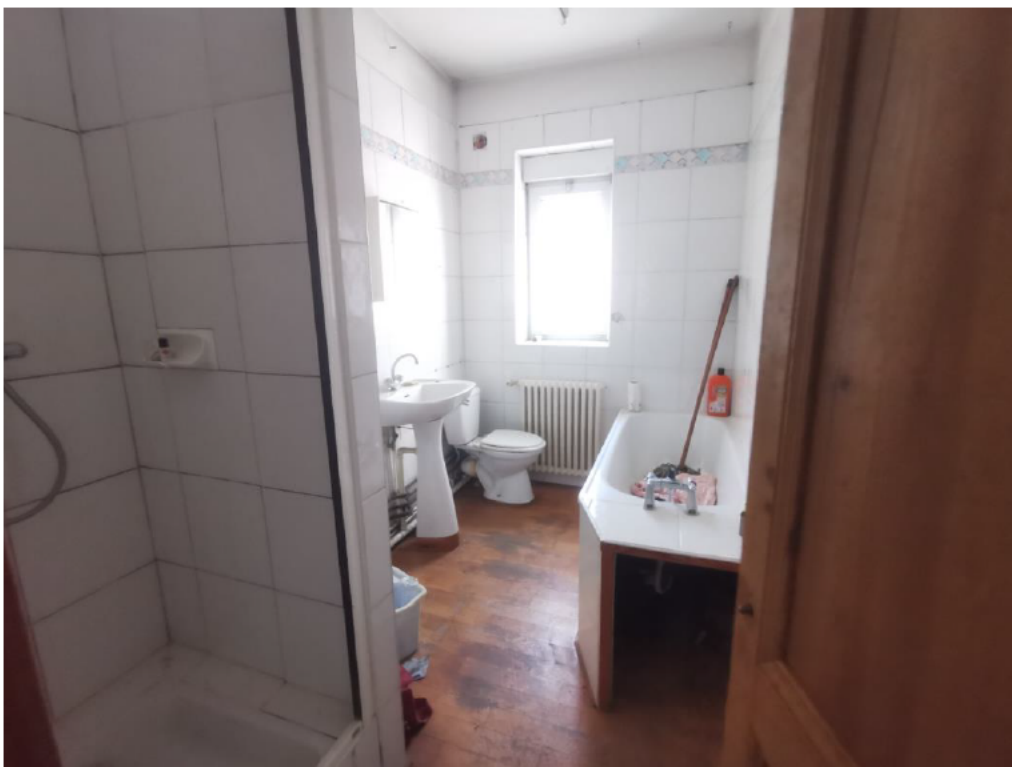
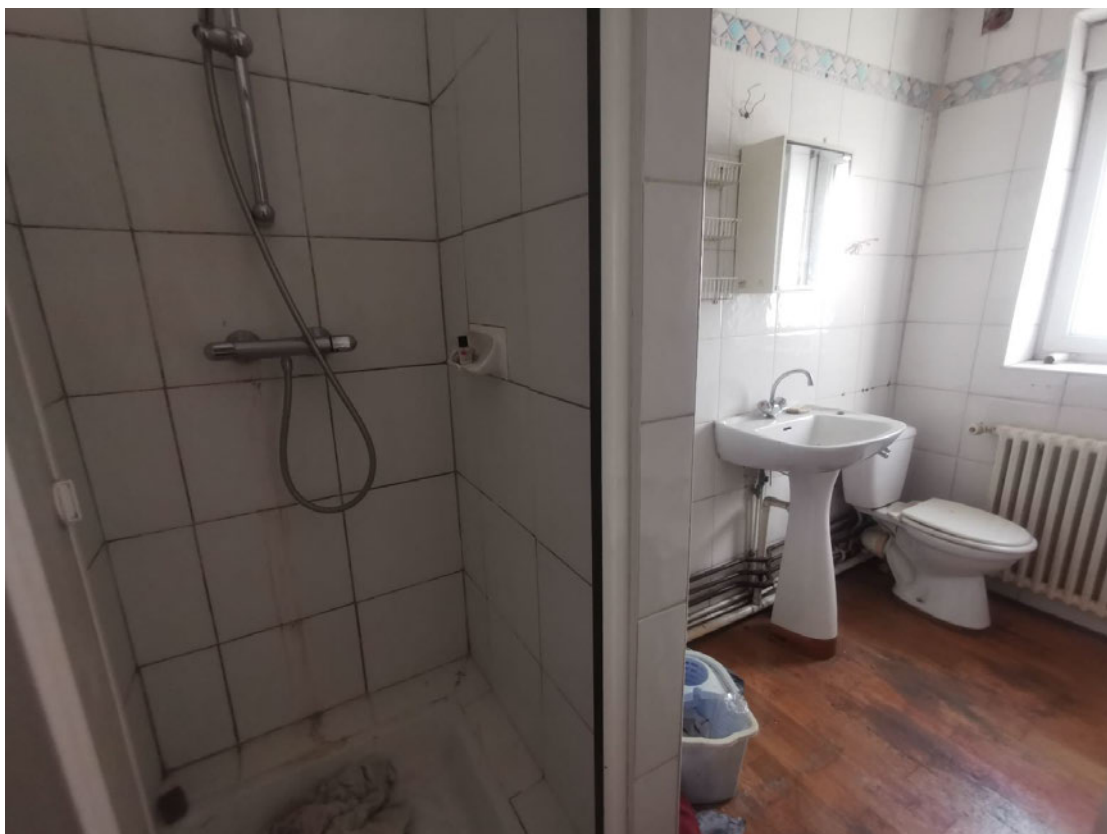
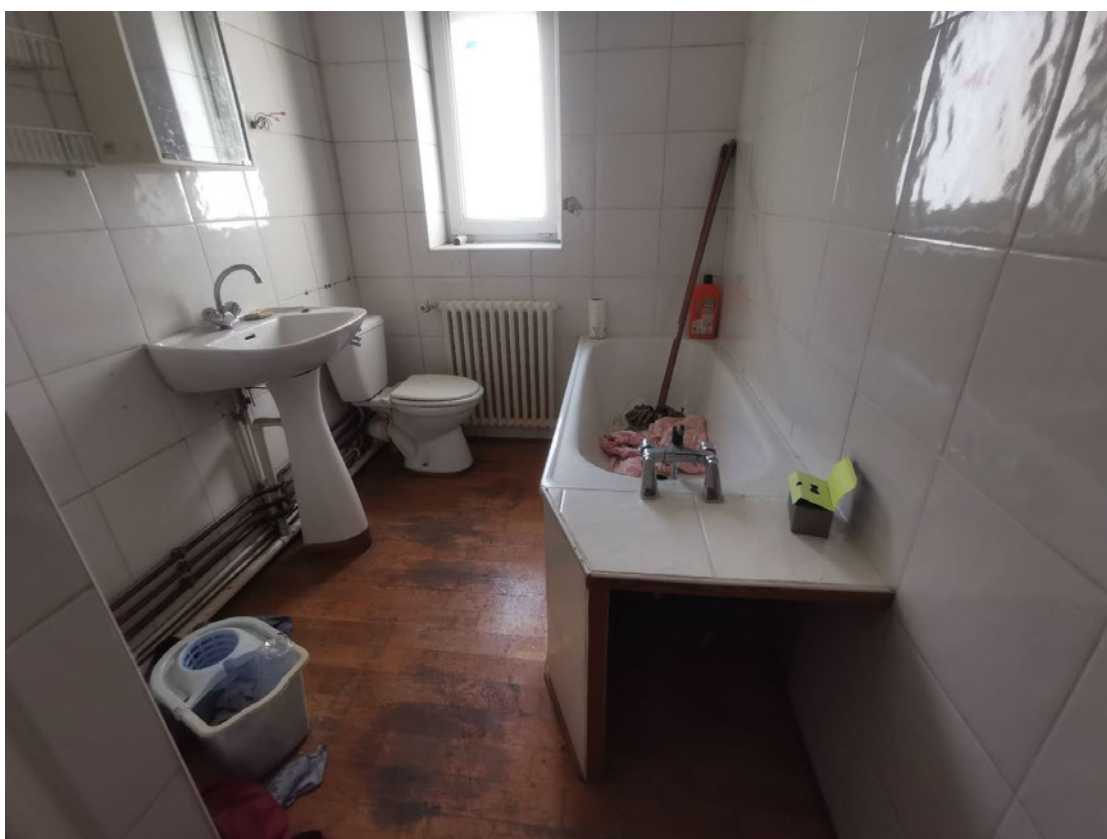
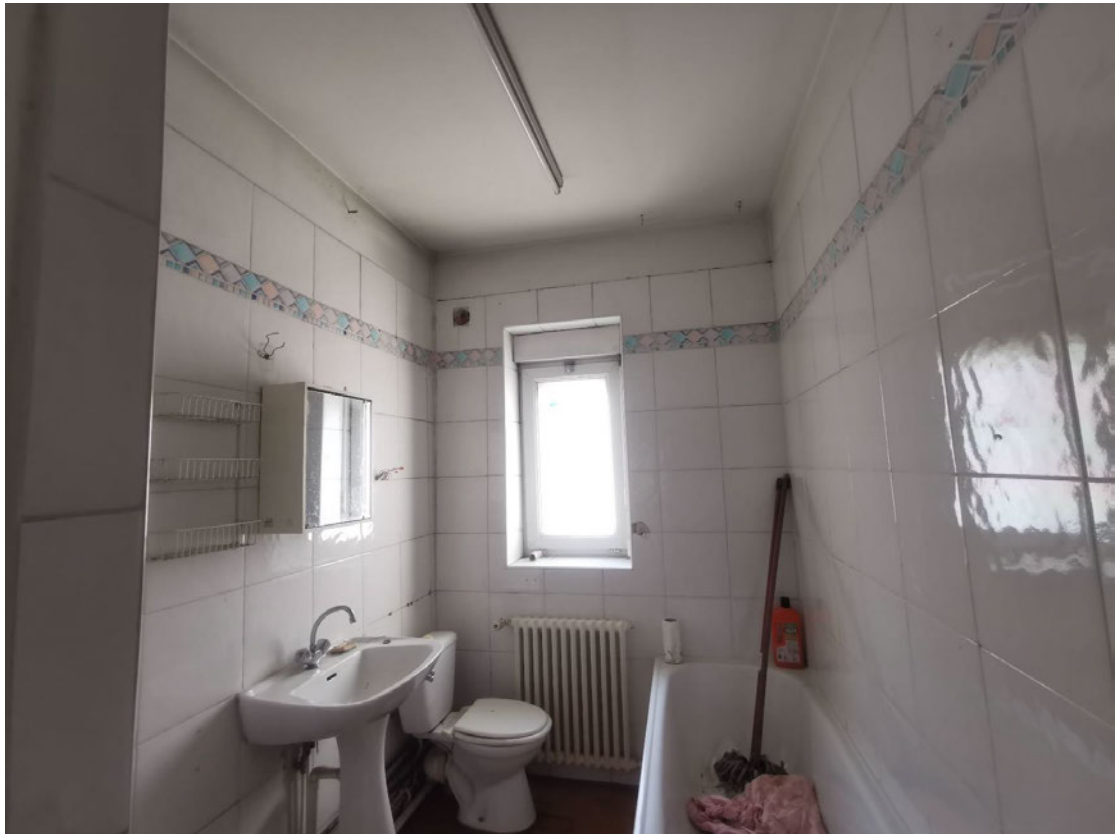
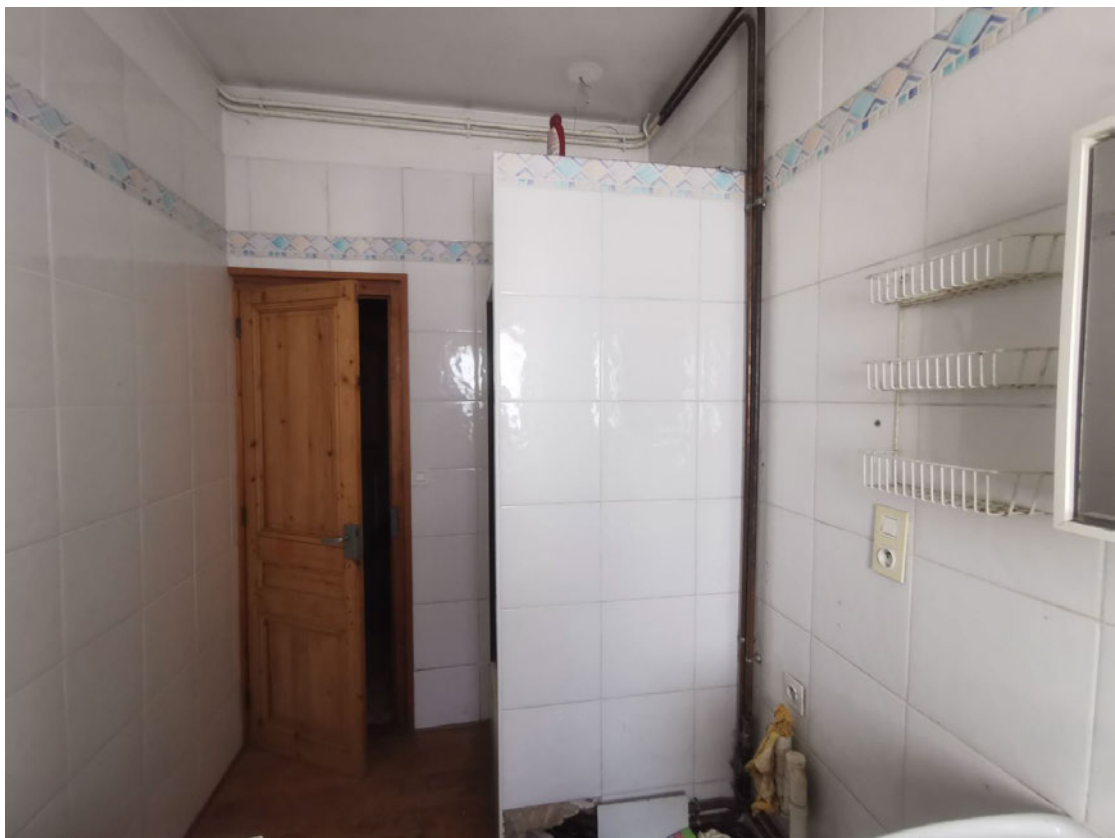
SALLE DE BAIN - R+0

Parquet présentant des traces d'usure. Une baignoire, un WC, un lavabo et une douche sans porte. Une fenêtre donnant sur rue.

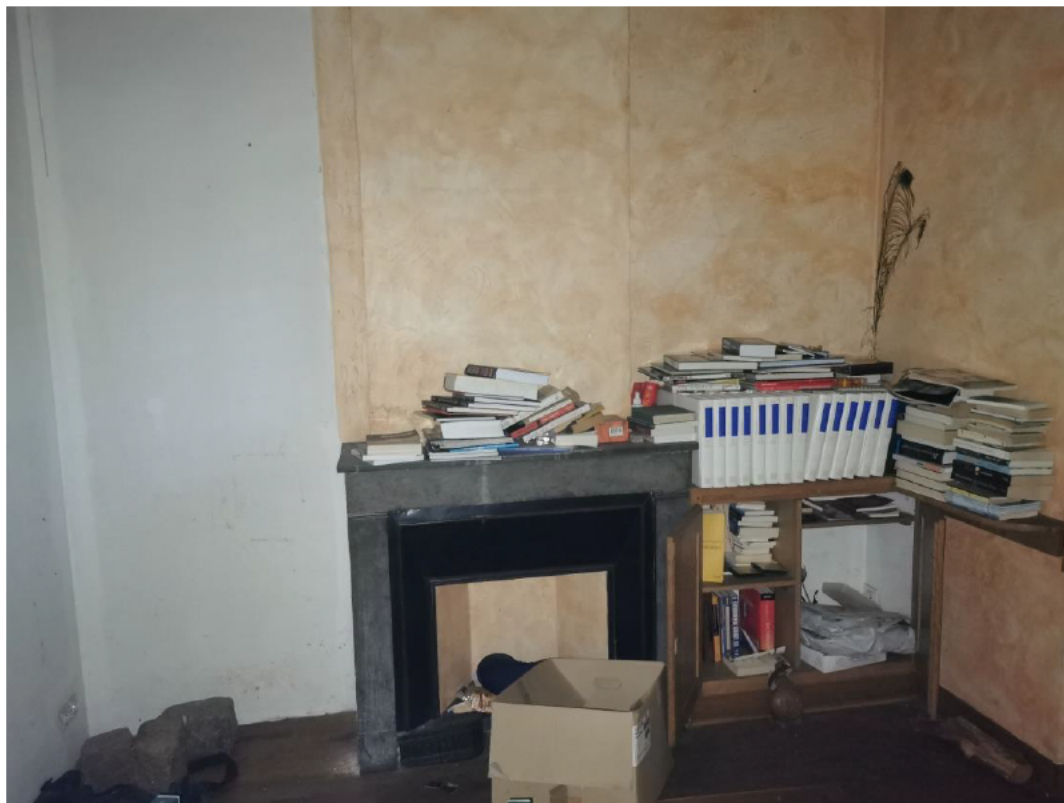
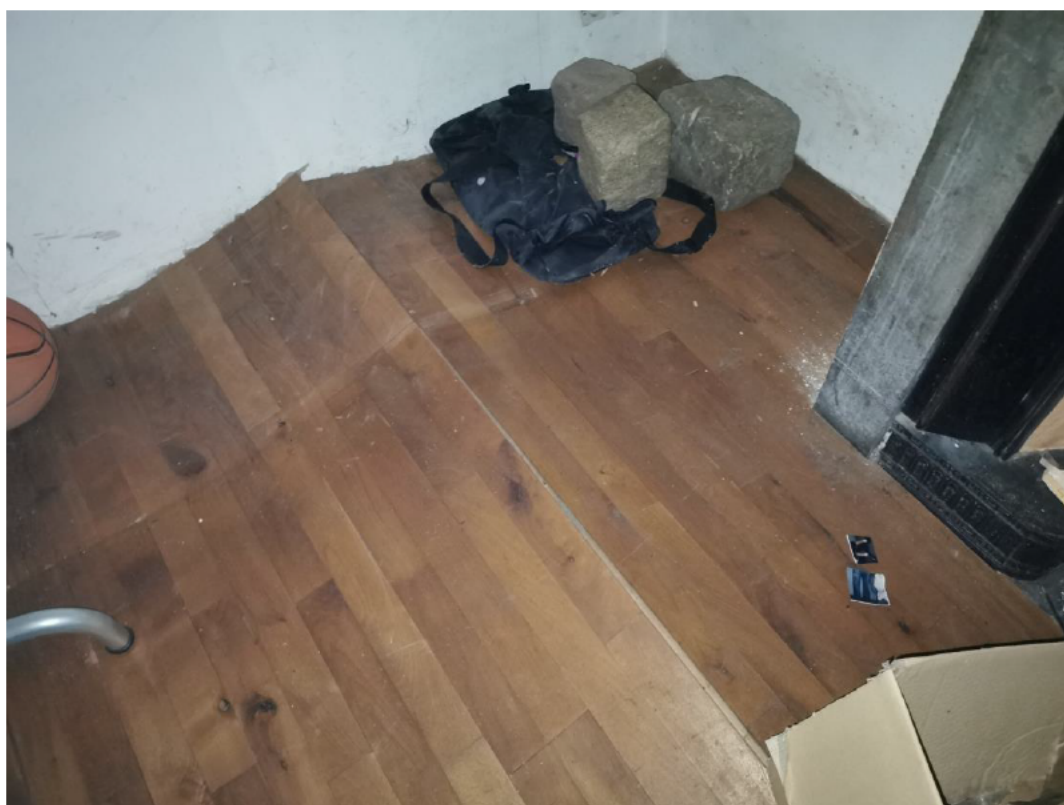
SALON

Le parquet est en mauvais état, partie surélevée. Murs en parties prêts à peindre et tapissés, tapisserie en mauvais état. Cheminée décorative et cheminée fonctionnelle en face. Placards intégrés. Une porte fenêtre et une fenêtre avec volets roulants.

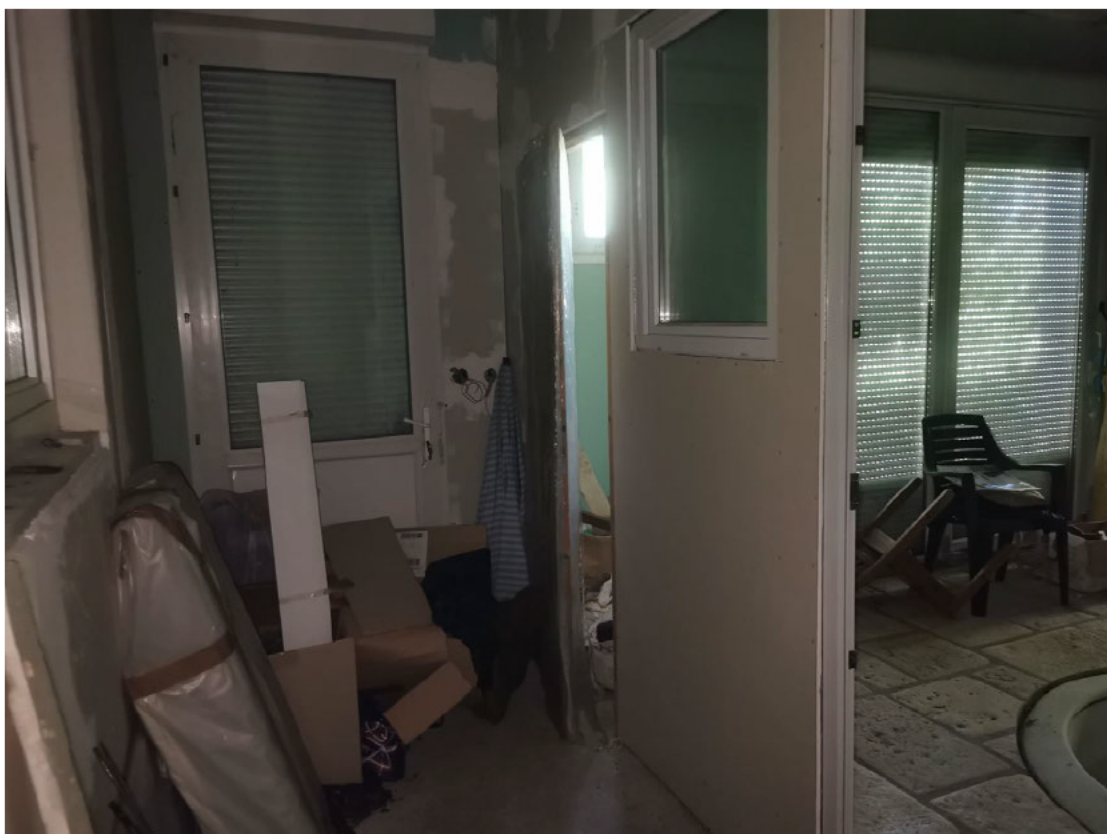
PISCINE INTERIEURE

Présence d'une piscine intérieure accessible depuis la cuisine, couloir en cours de rénovation. Murs et plafond en mauvais état.

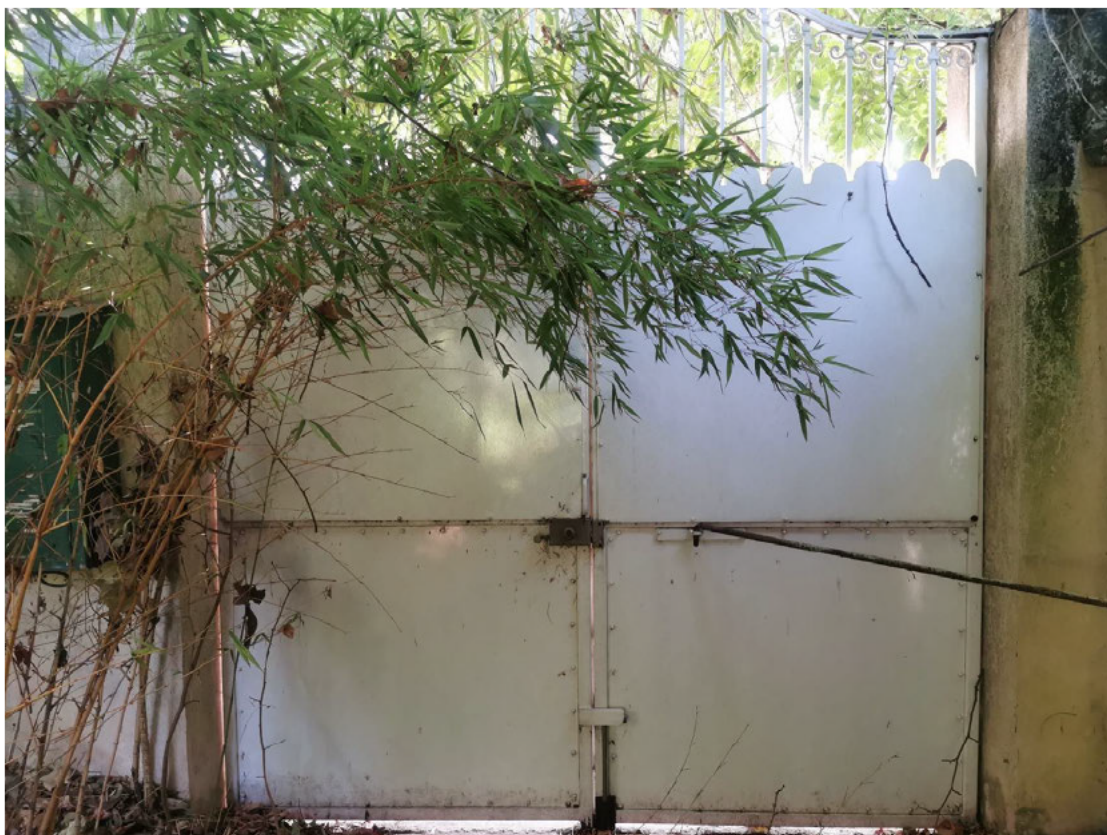
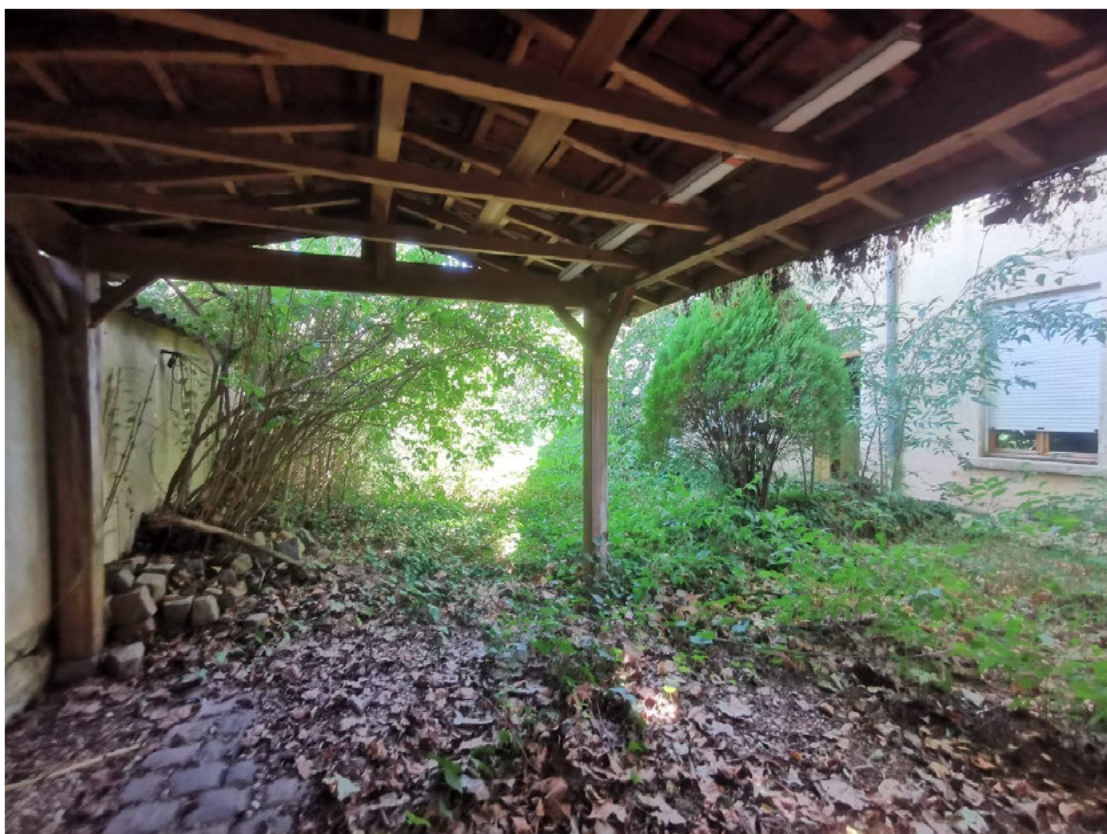
JARDIN

Bien accessible depuis un portail piéton et un portail véhicule non motorisé. Présence d'un abri de voiture en bois massif.

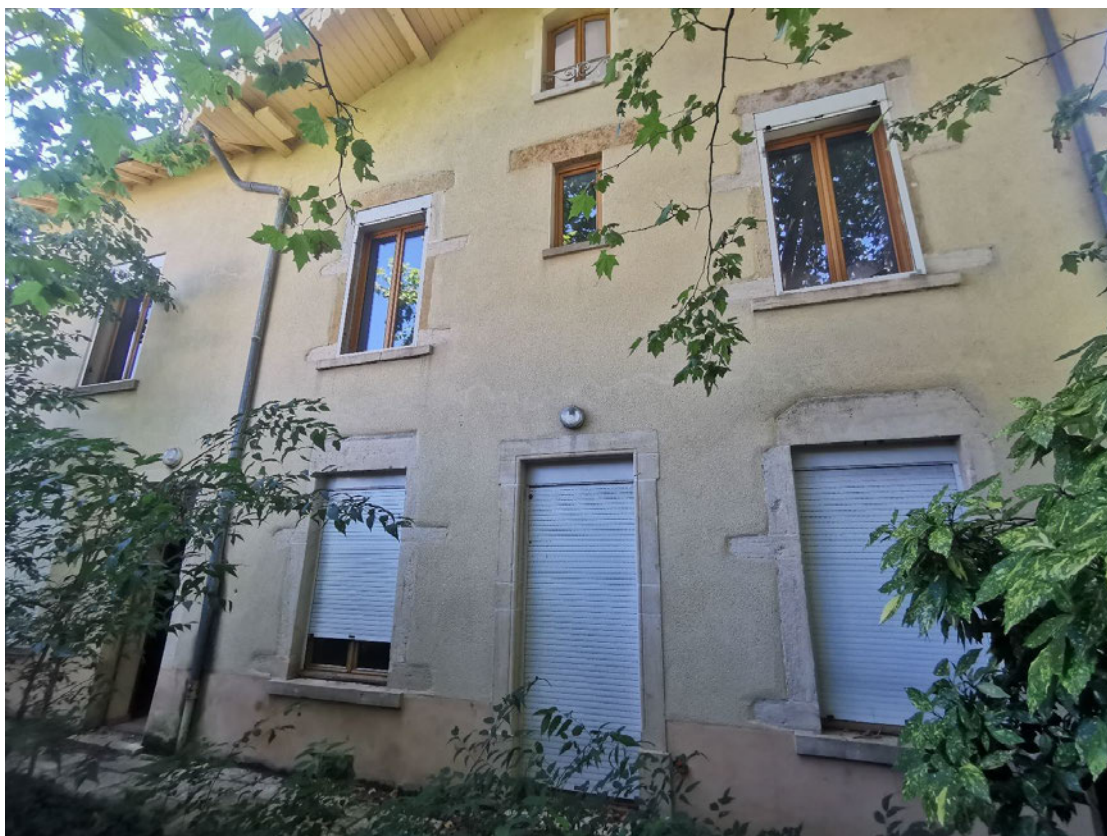
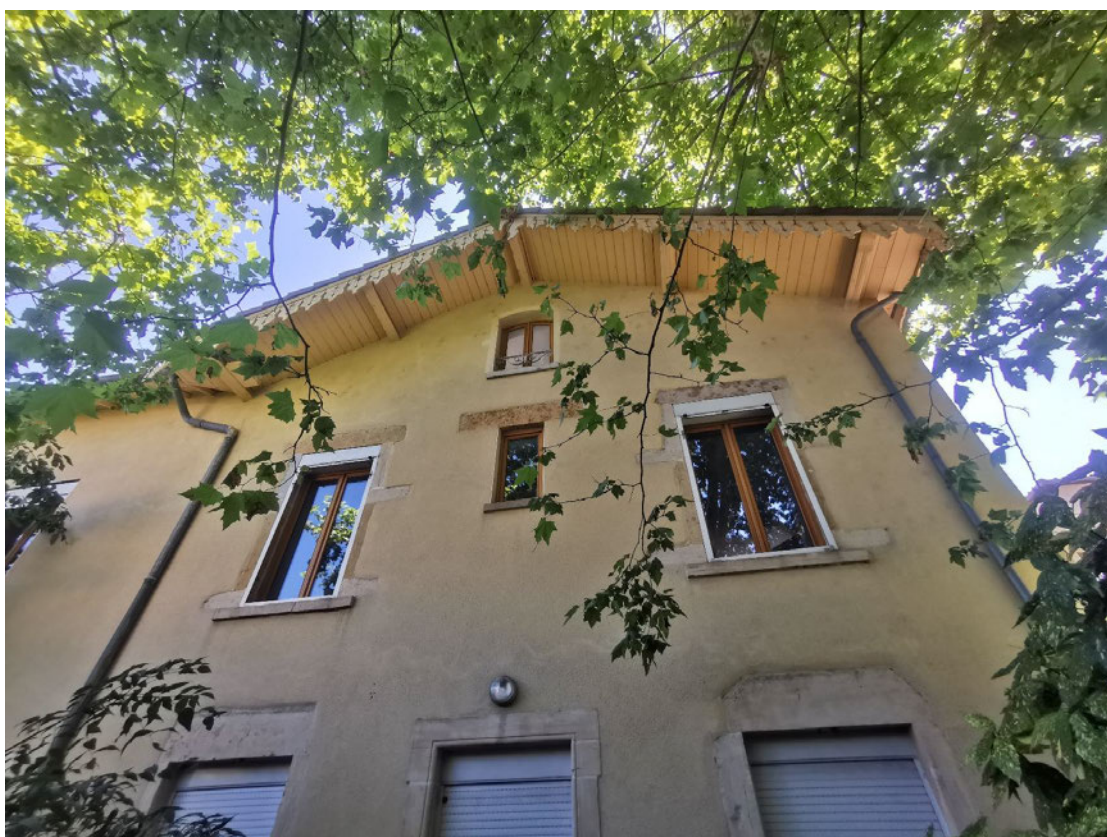
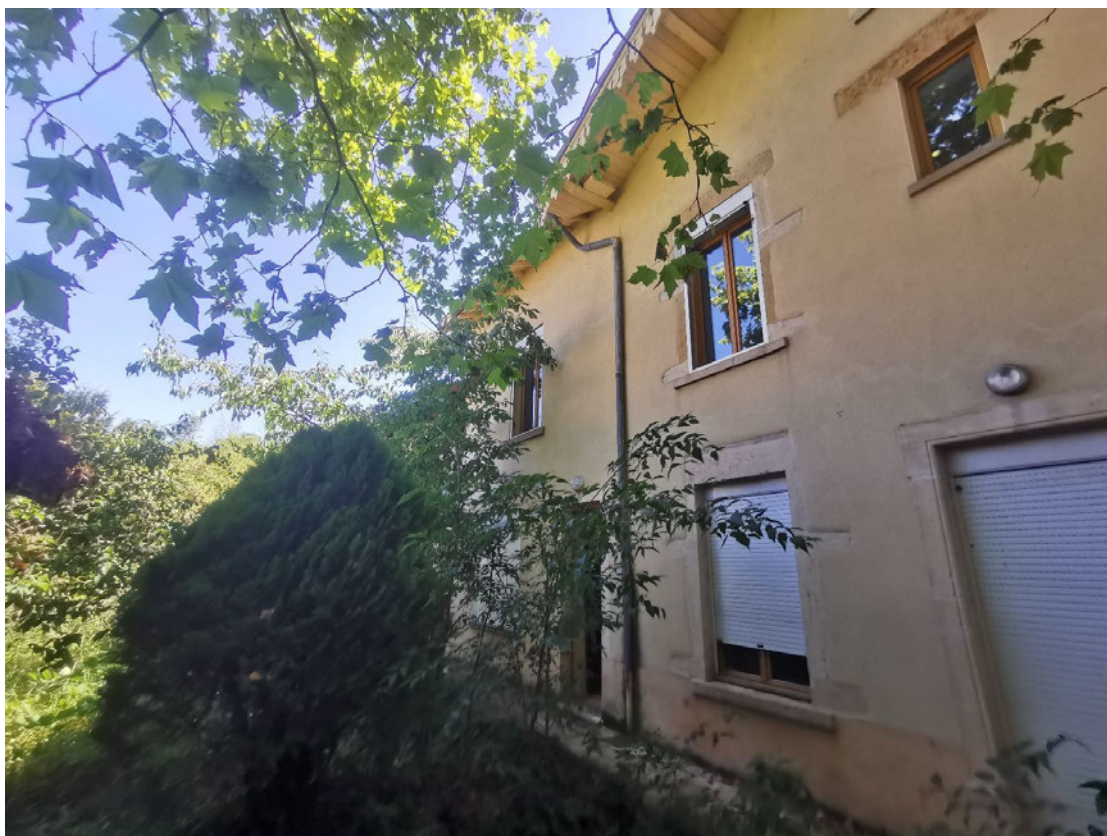
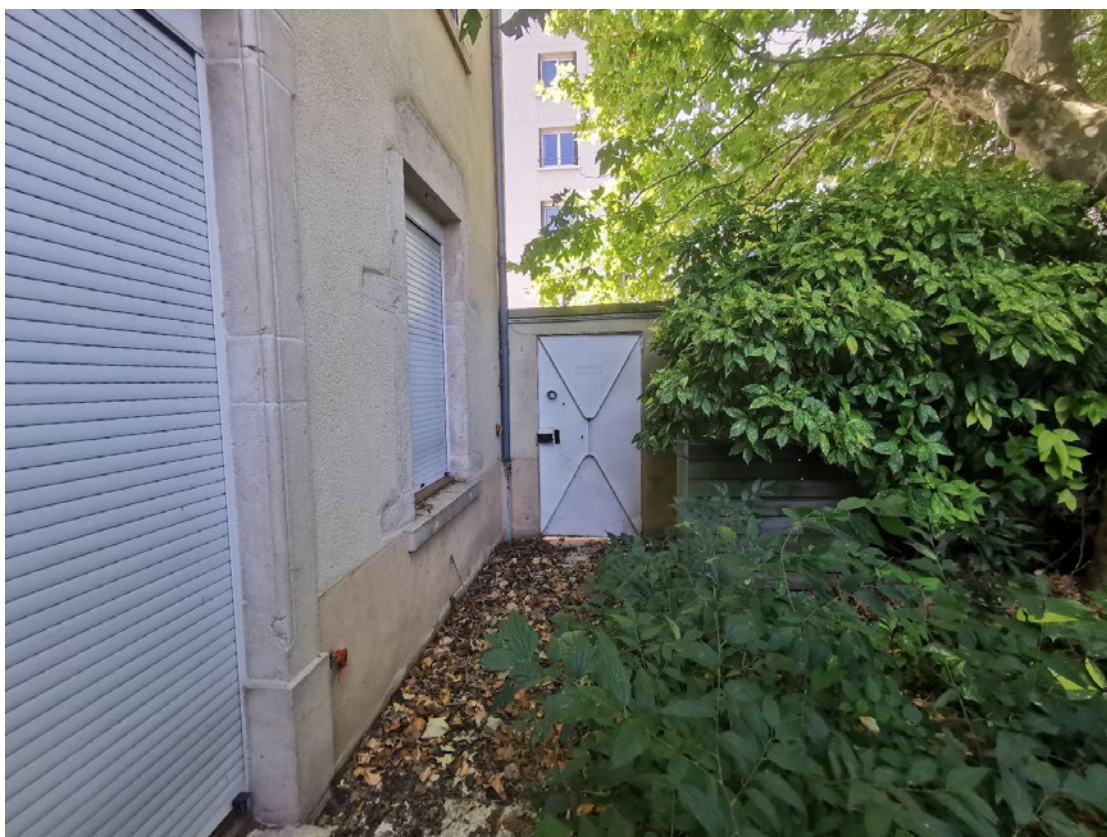
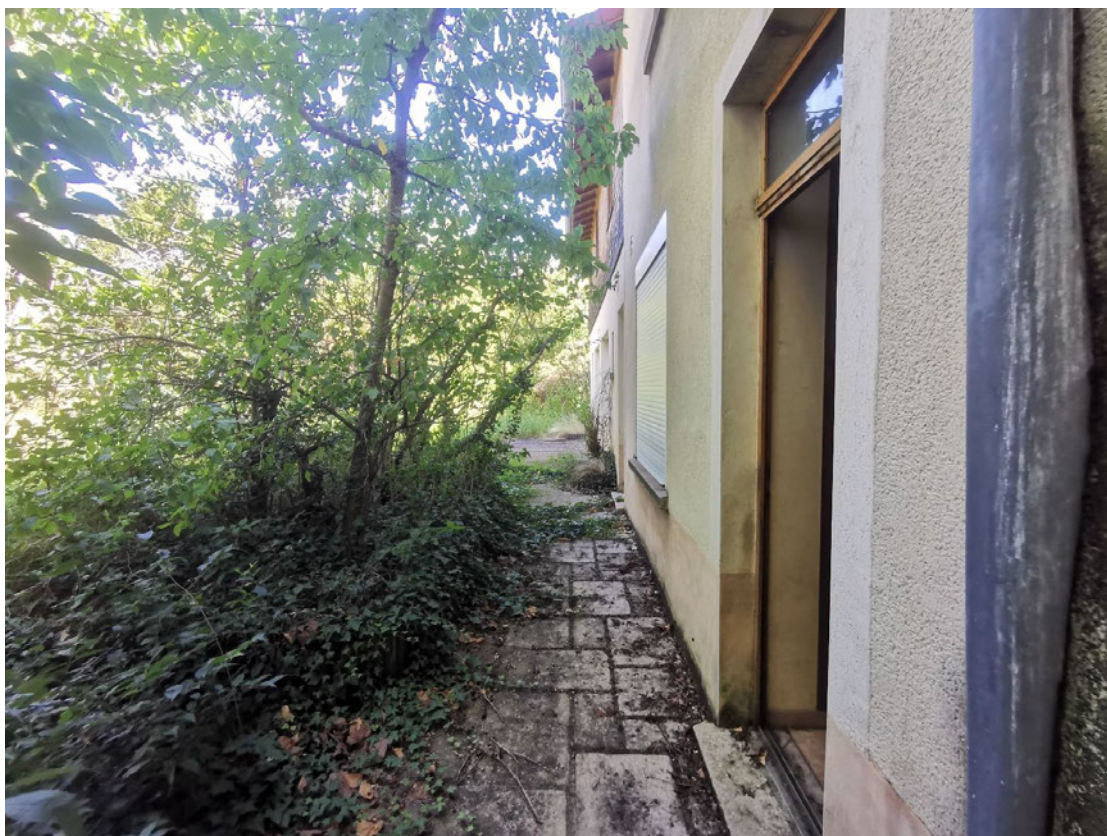
Façade en état d'usage. Le jardin n'est pas entretenu.

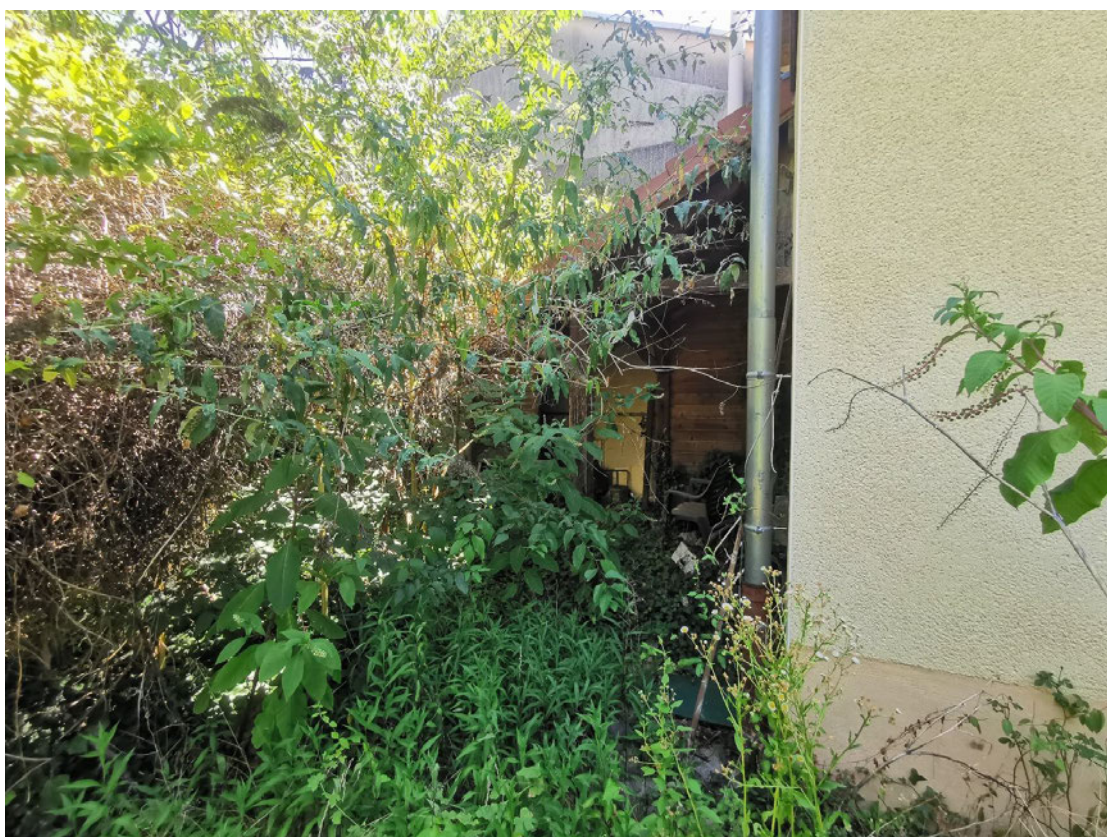
Un appentis sur la façade Nord.

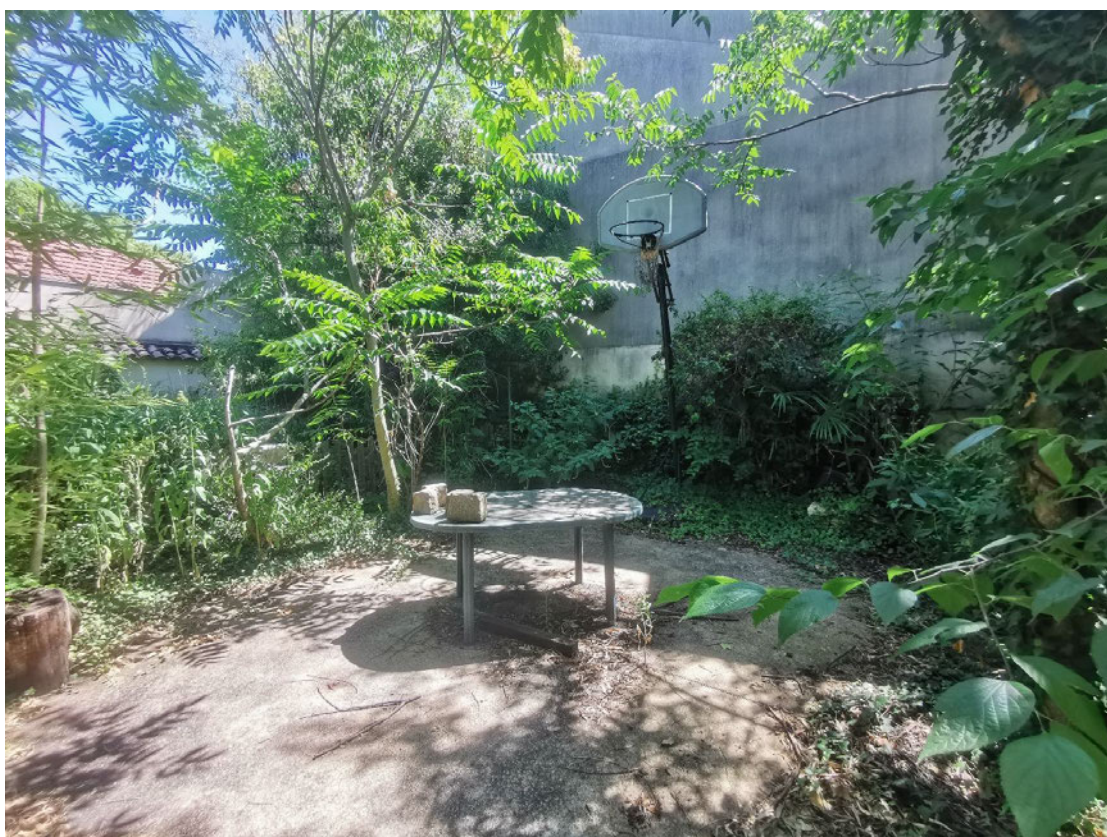
Présence d'une dalle en partie Nord.

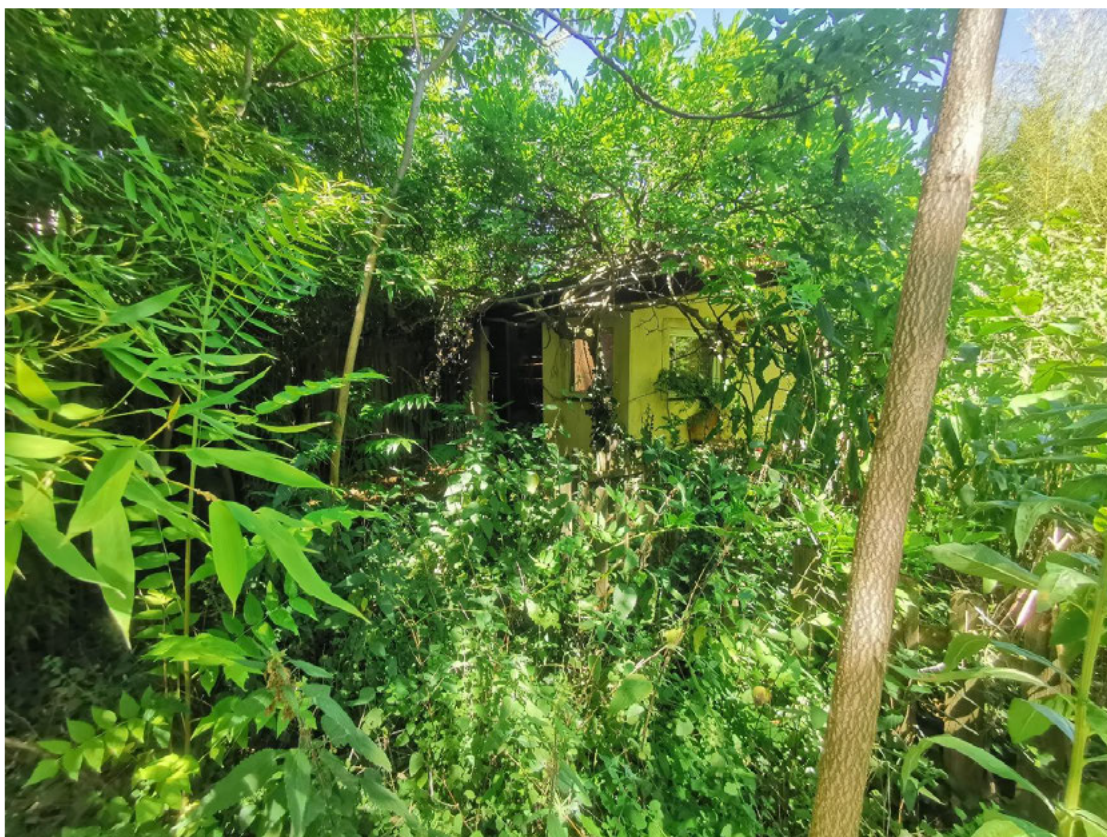
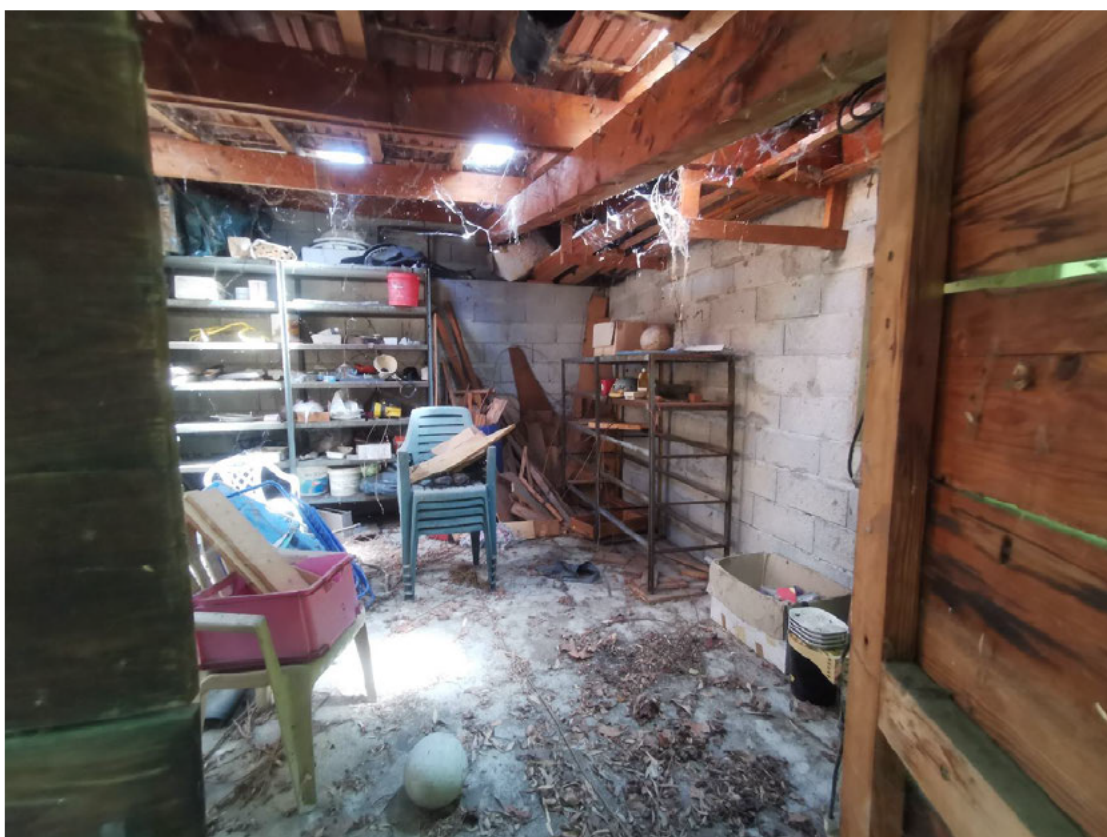
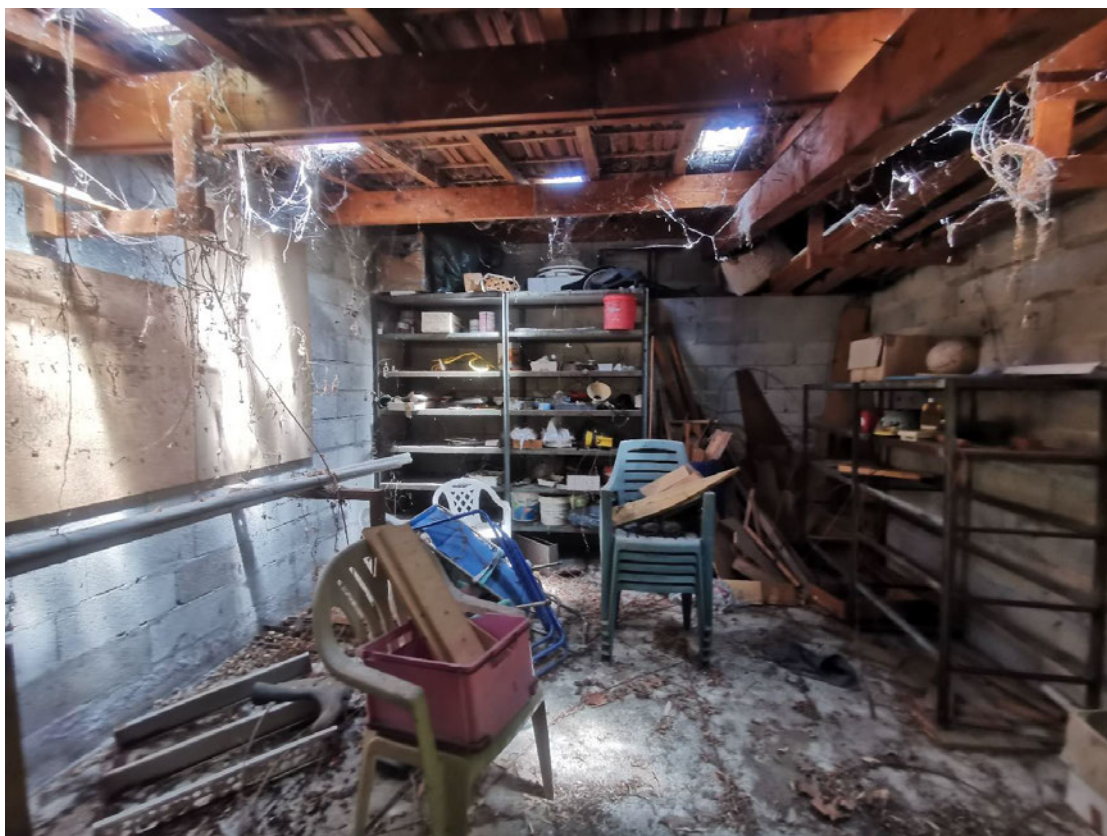
DEPENDANCE

Bâtiment sur la zone Nord-Ouest du terrain fermé.
