# PROCES VERBAL DE CONSTAT

Certifie m'être spécialement transporté ce jour à 09h40 à (69100) VILLEURBANNE, 201 Rue Jean Voillot, à l'effet de dresser procès-verbal de description des biens appartenant à [REDACTED]

[REDACTED], sur la commune (69100) VILLEURBANNE, 201 Rue Jean Voillot, sur une parcelle figurant au cadastre de la date commune section CD n°182 d'une contenance de 0ha 04a 57ca

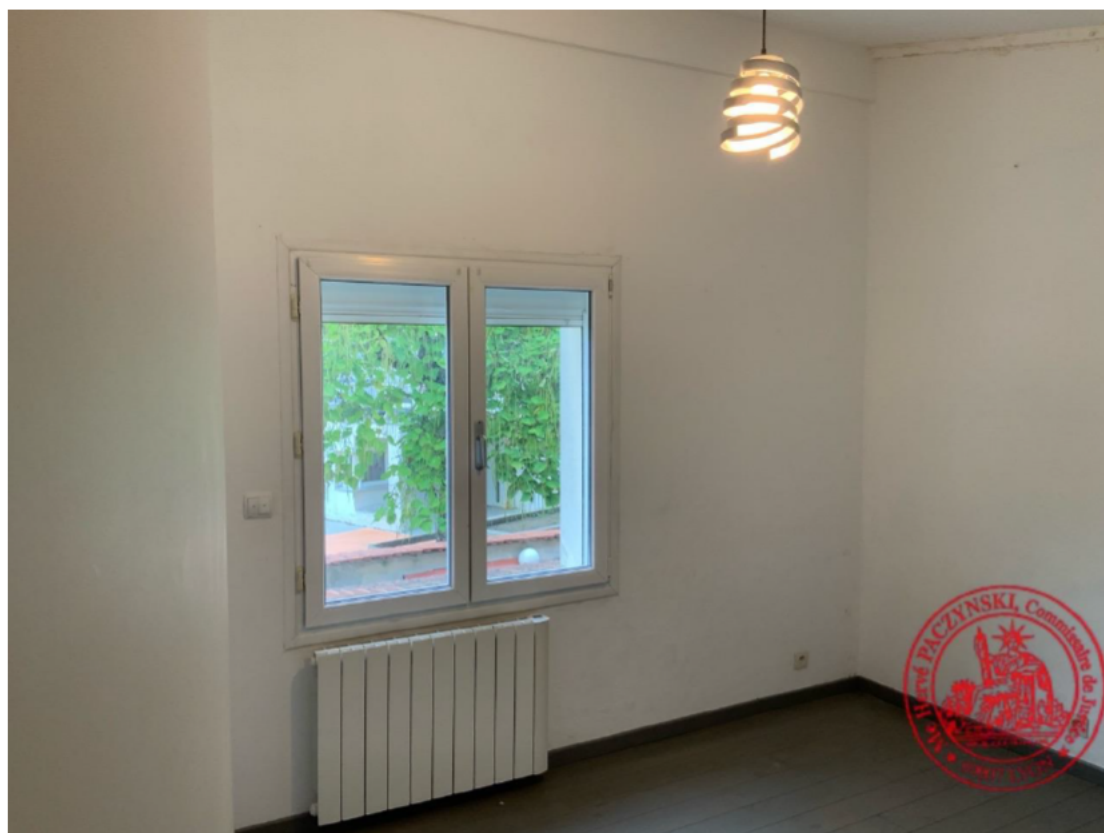
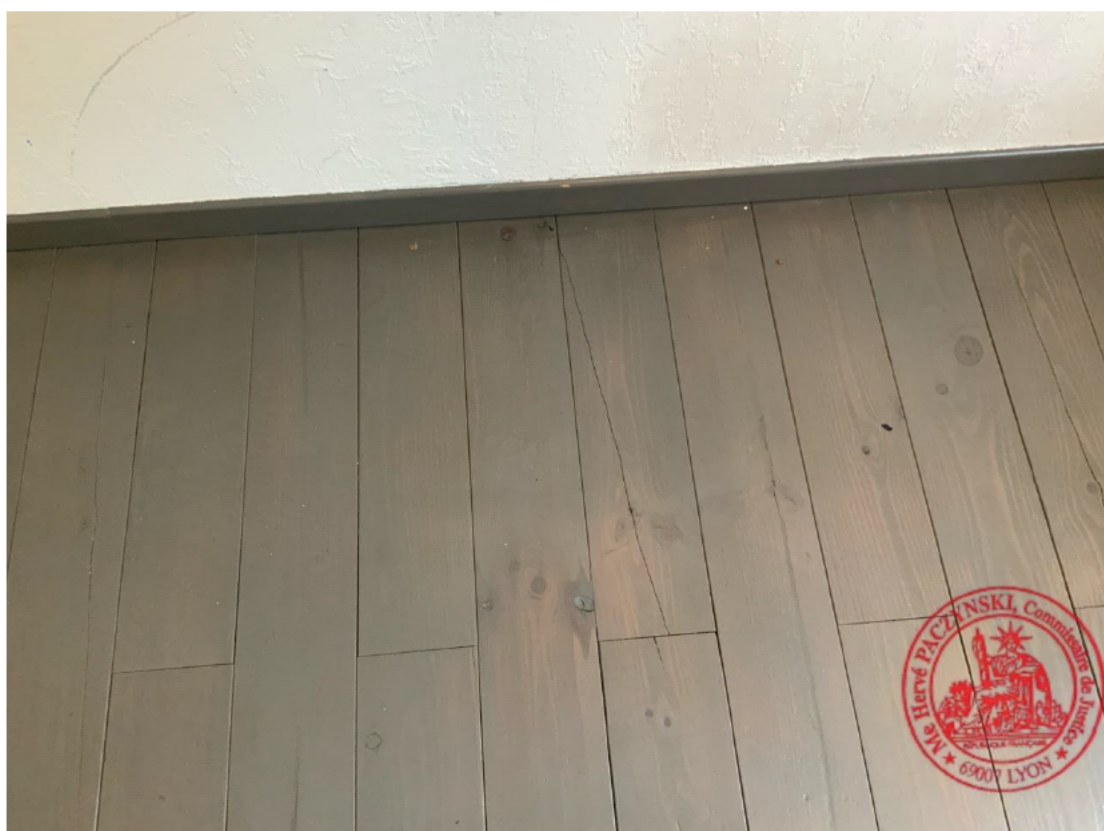
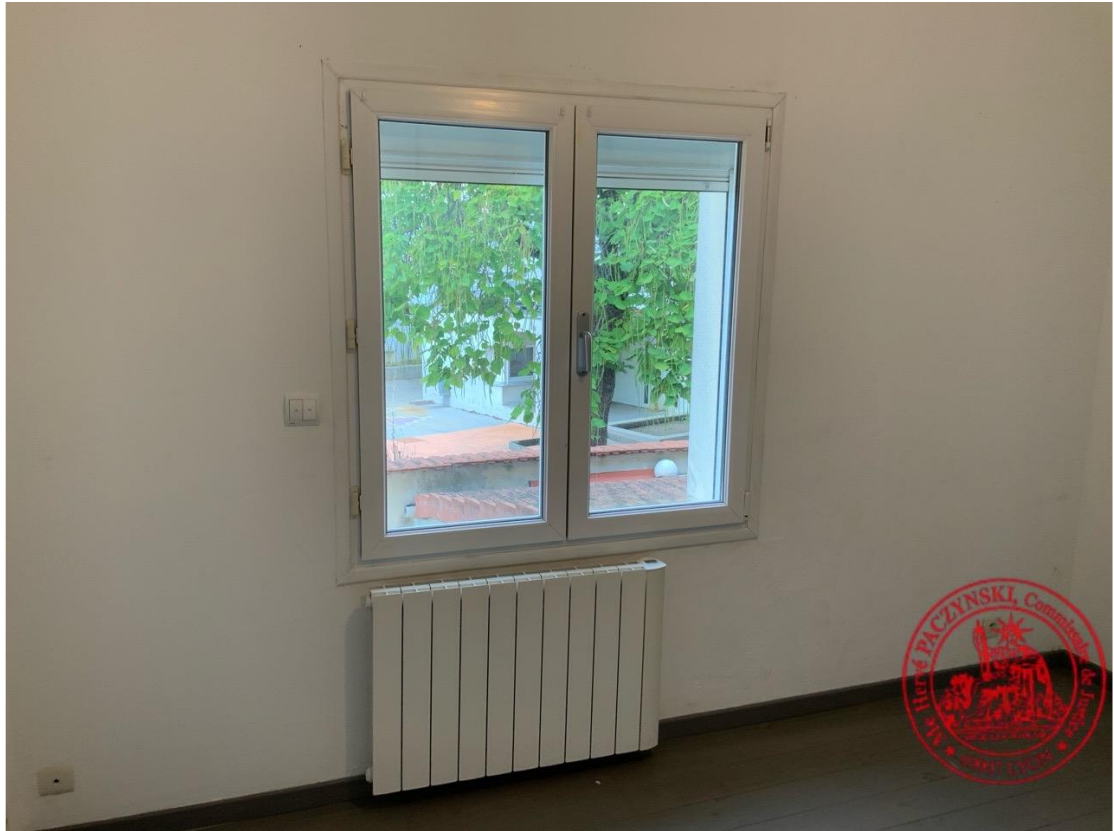
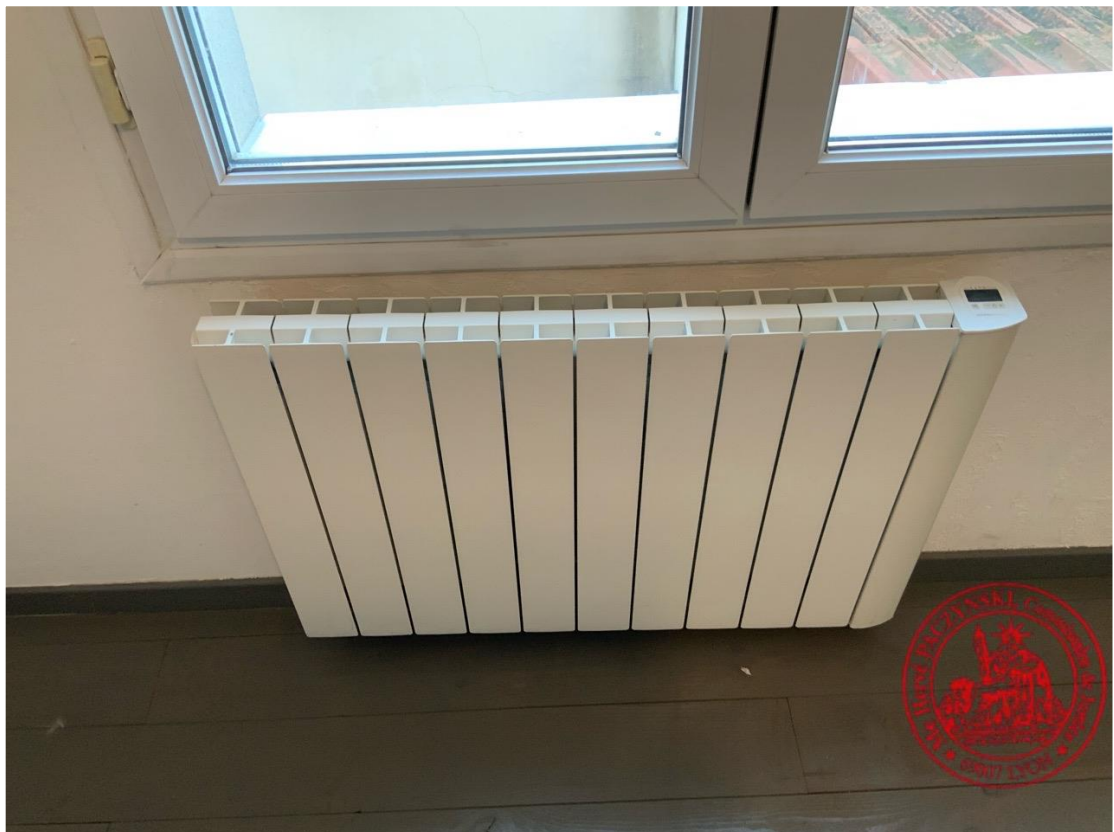
## CHAMBRE 1 - R+1

Parquet au sol en état d'usage, je note une lame fendue. Plinthes bois en état d'usage. Les murs peints de couleur blanche sont en état d'usage, je note des traces et marques par endroits ainsi que des chevilles de fixation. Une fenêtre avec volet électrique fonctionnel donnant sur cour intérieure. Un convecteur électrique fonctionnel.

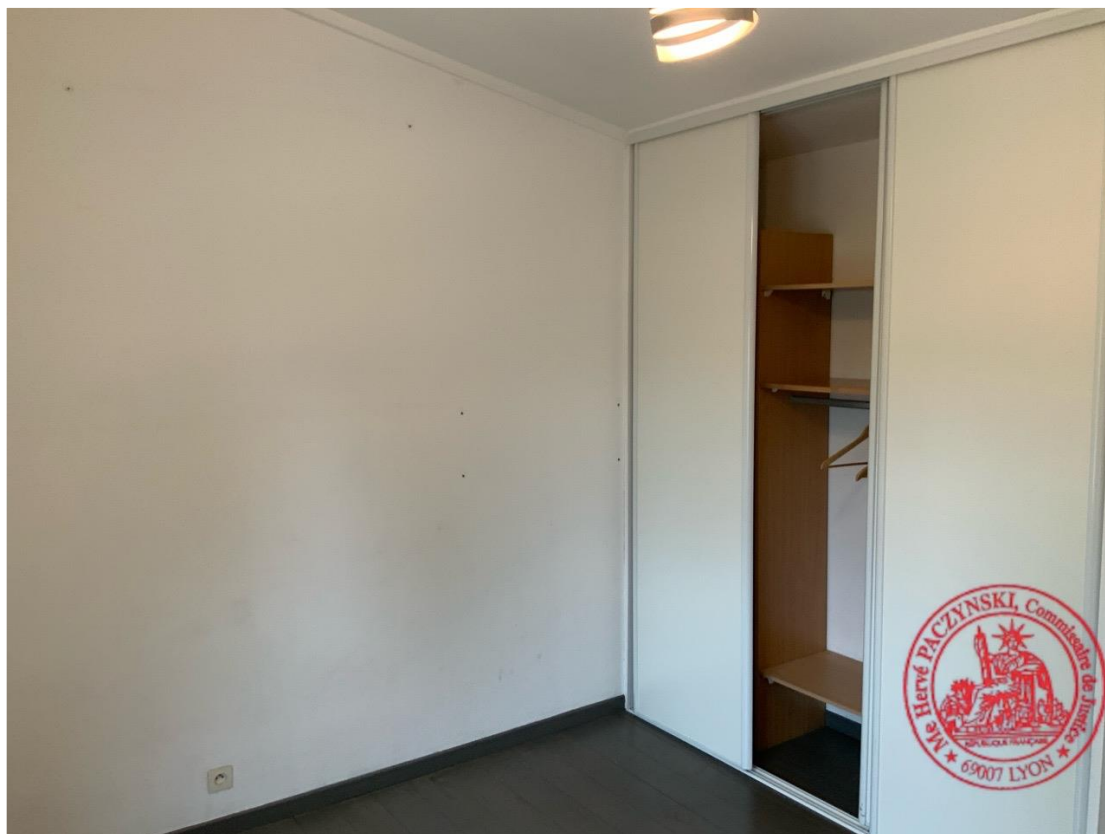
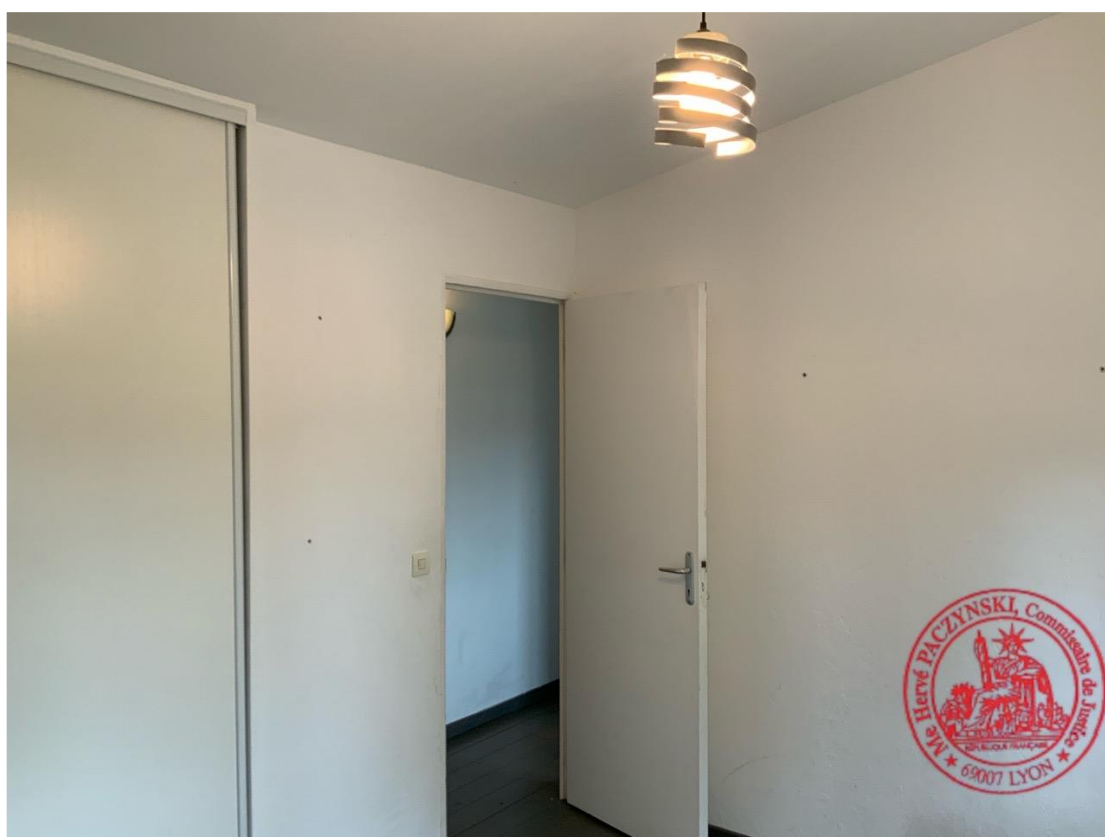
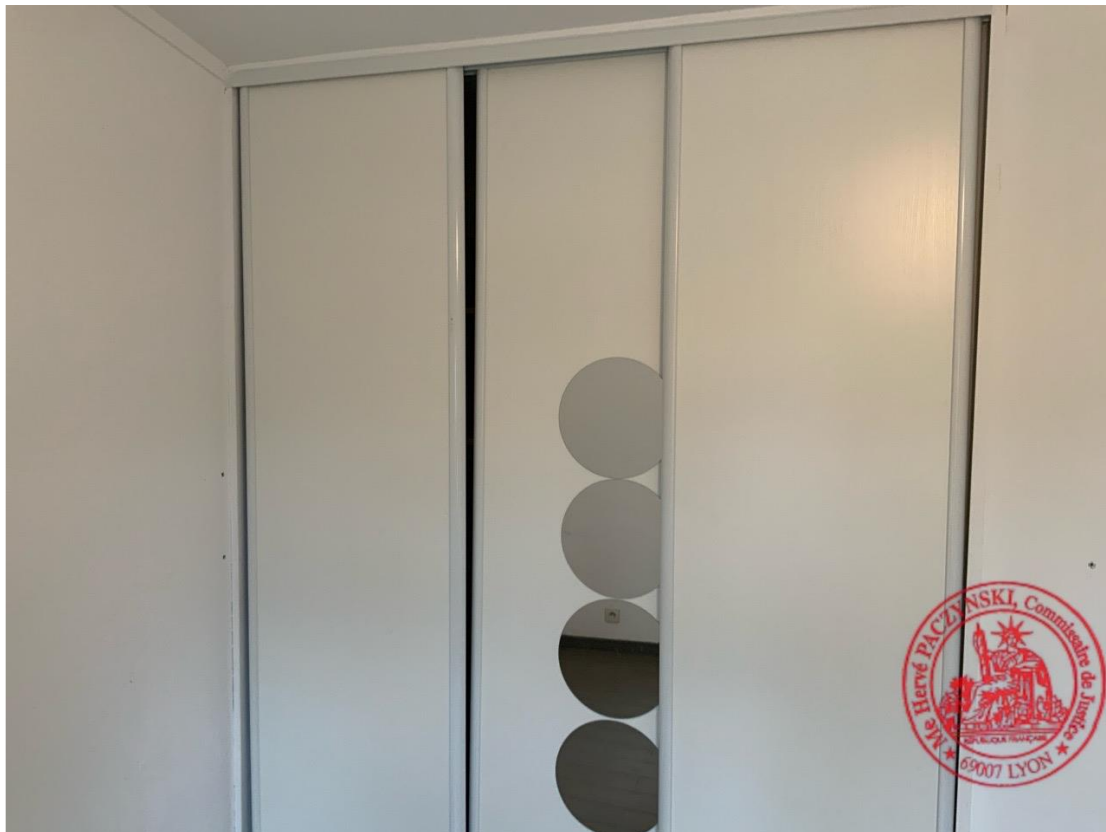
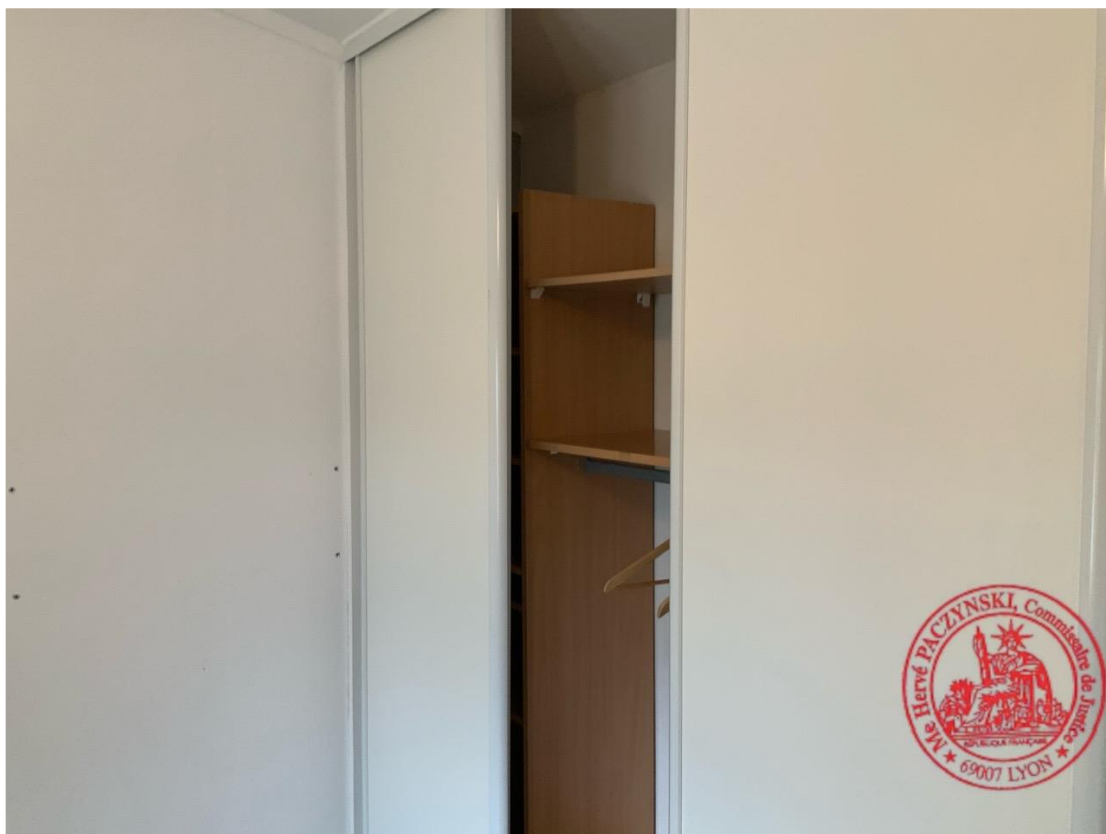
Présence d'un placard avec trois portes coulissantes en état moyen, celles-ci coulissent avec difficulté. Présence d'un meuble dressing en état correct. Plafond en état d'usage.

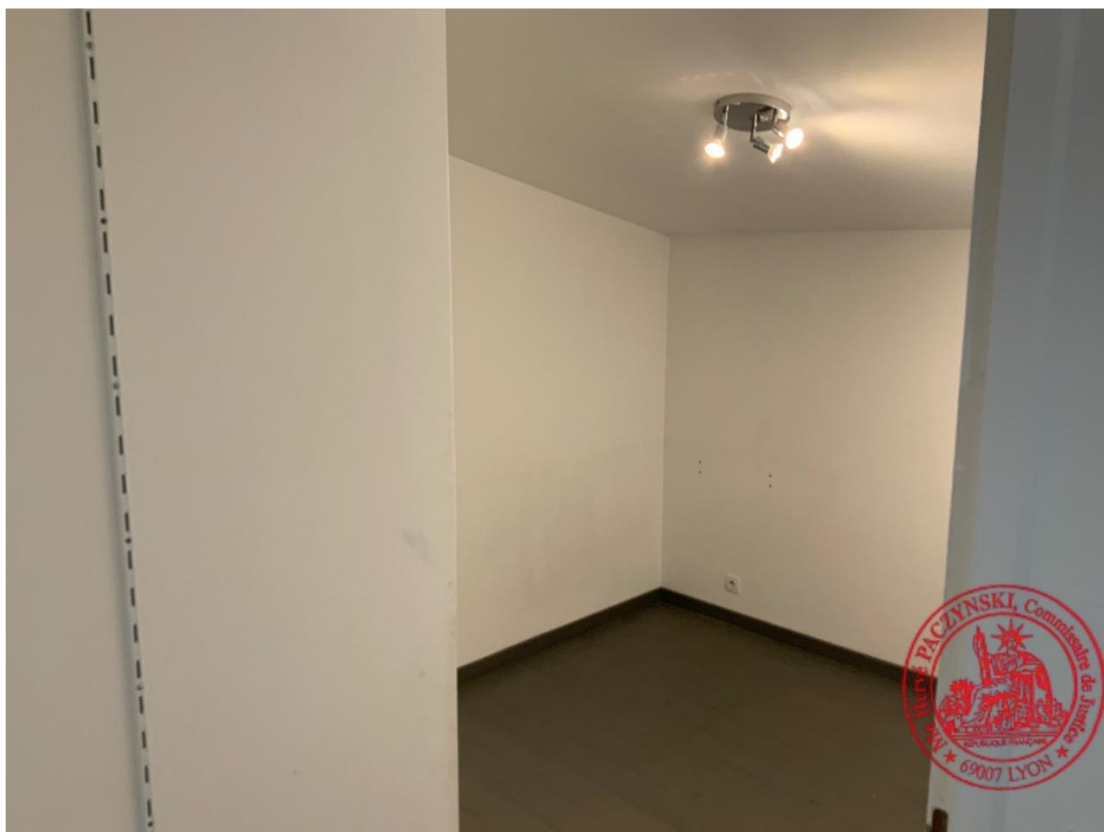
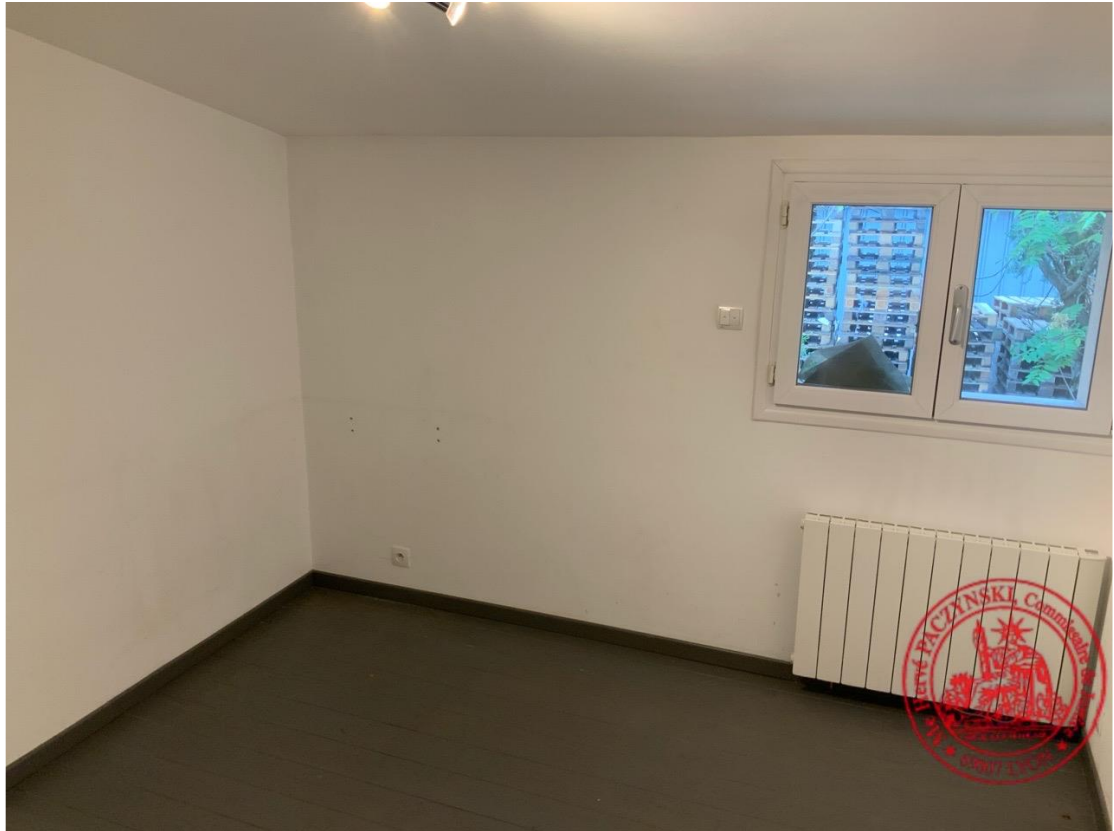
### CHAMBRE 2 - R+1

L'entrée est surélevée par rapport au reste de la pièce. Parquet au sol en état d'usage. Murs peints de couleur blanche présentant des traces et chevilles de fixation. Un convecteur électrique fonctionnel. Une fenêtre en état d'usage, absence de volet.

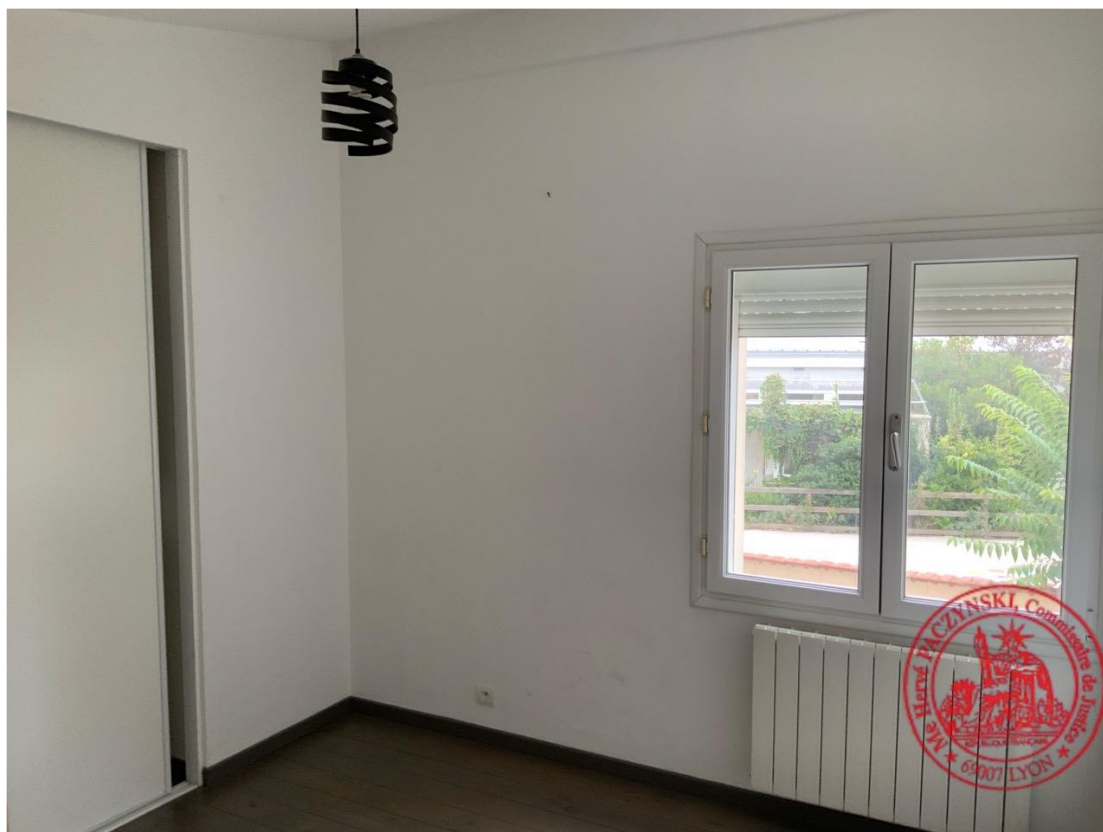
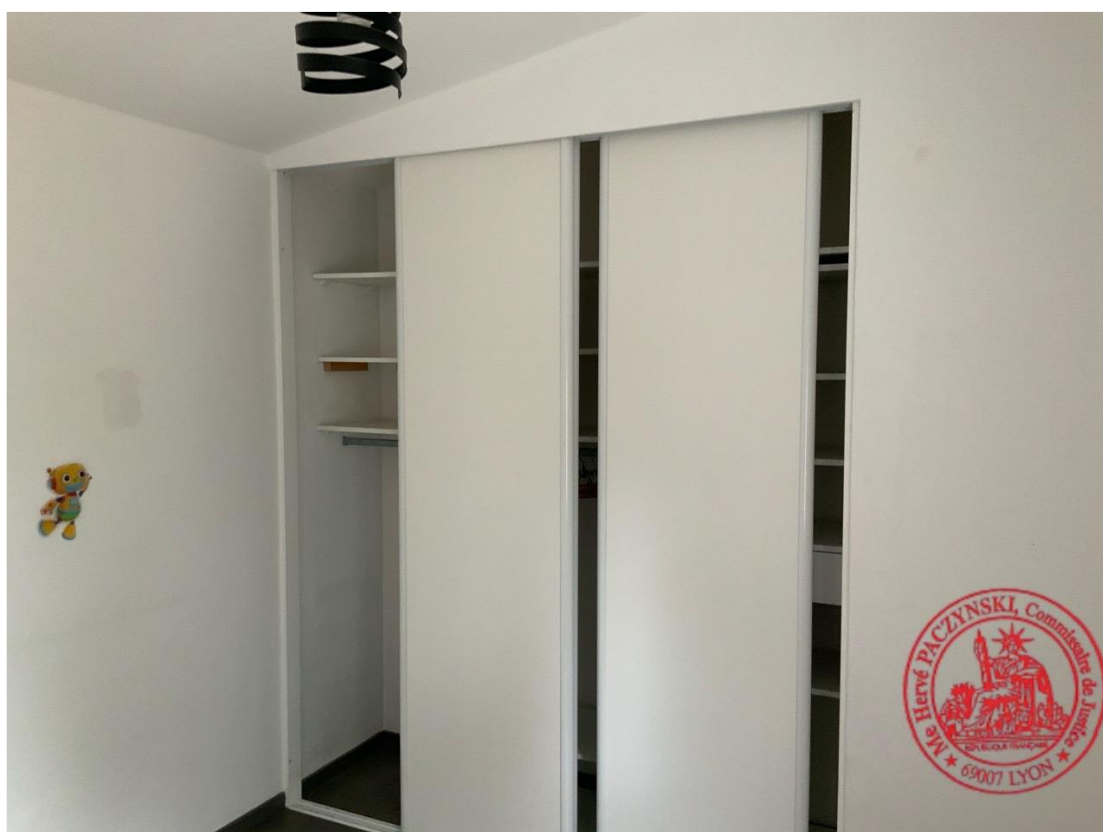
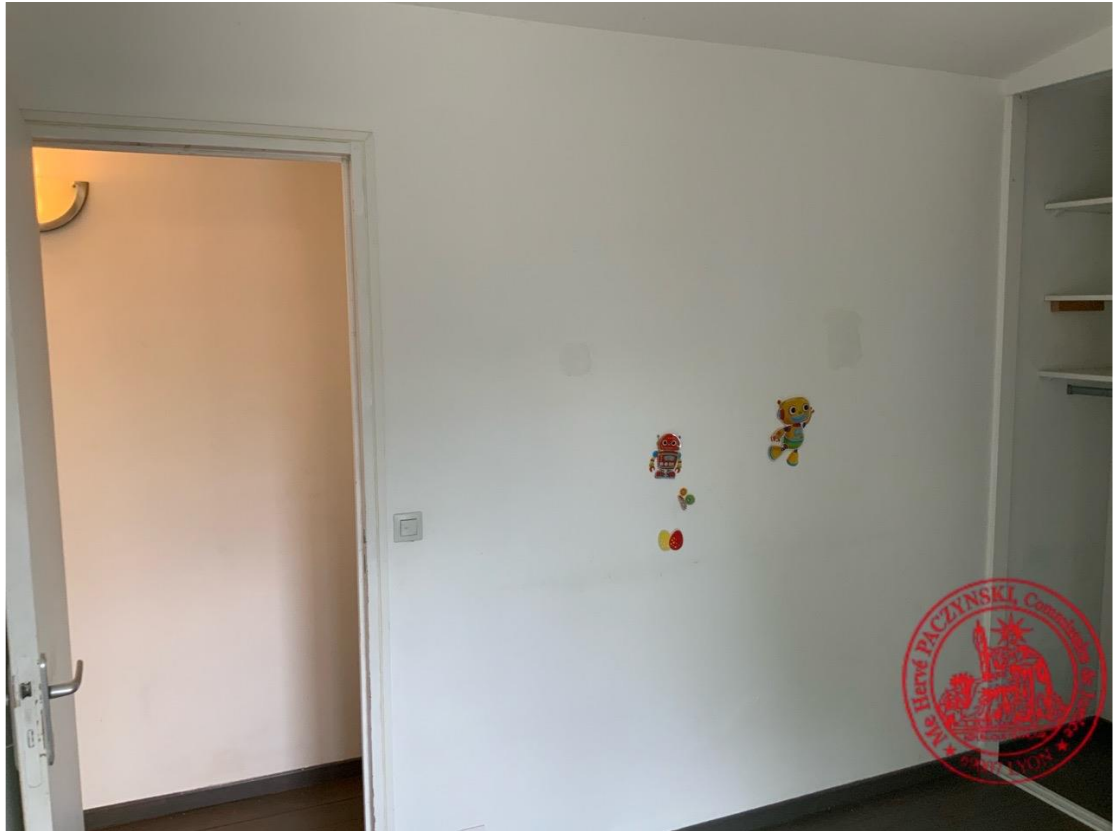
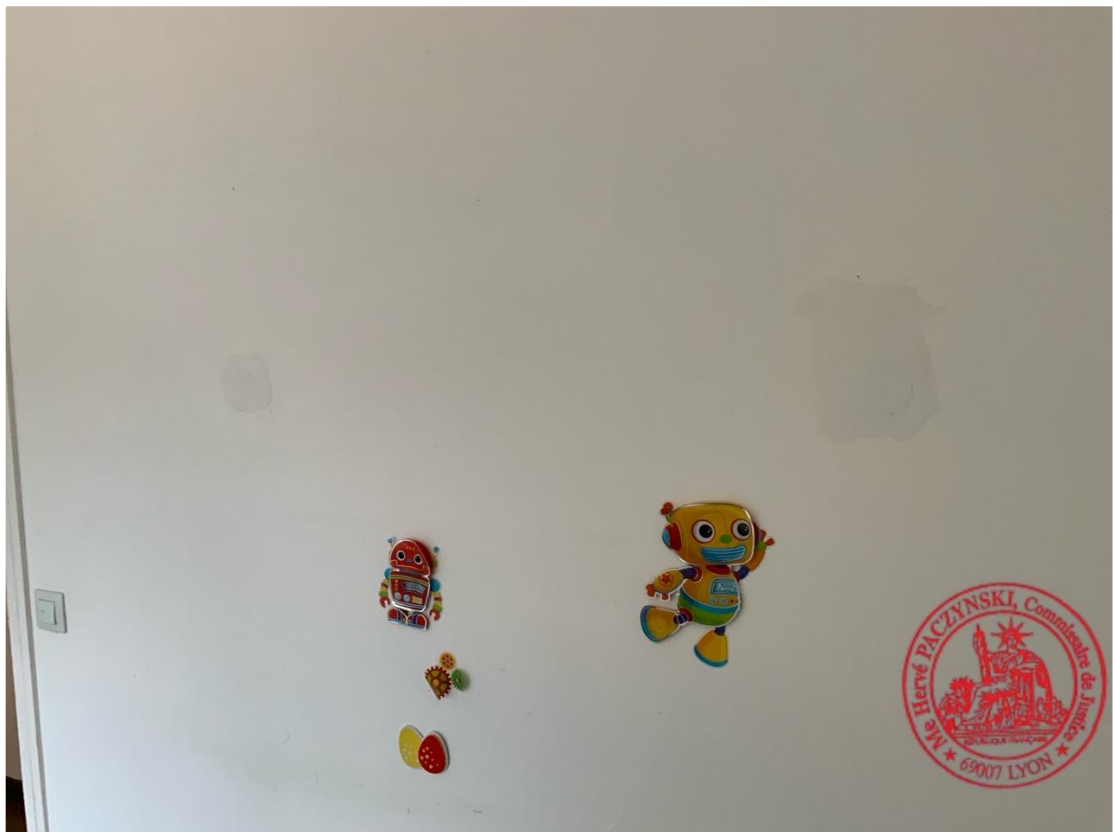
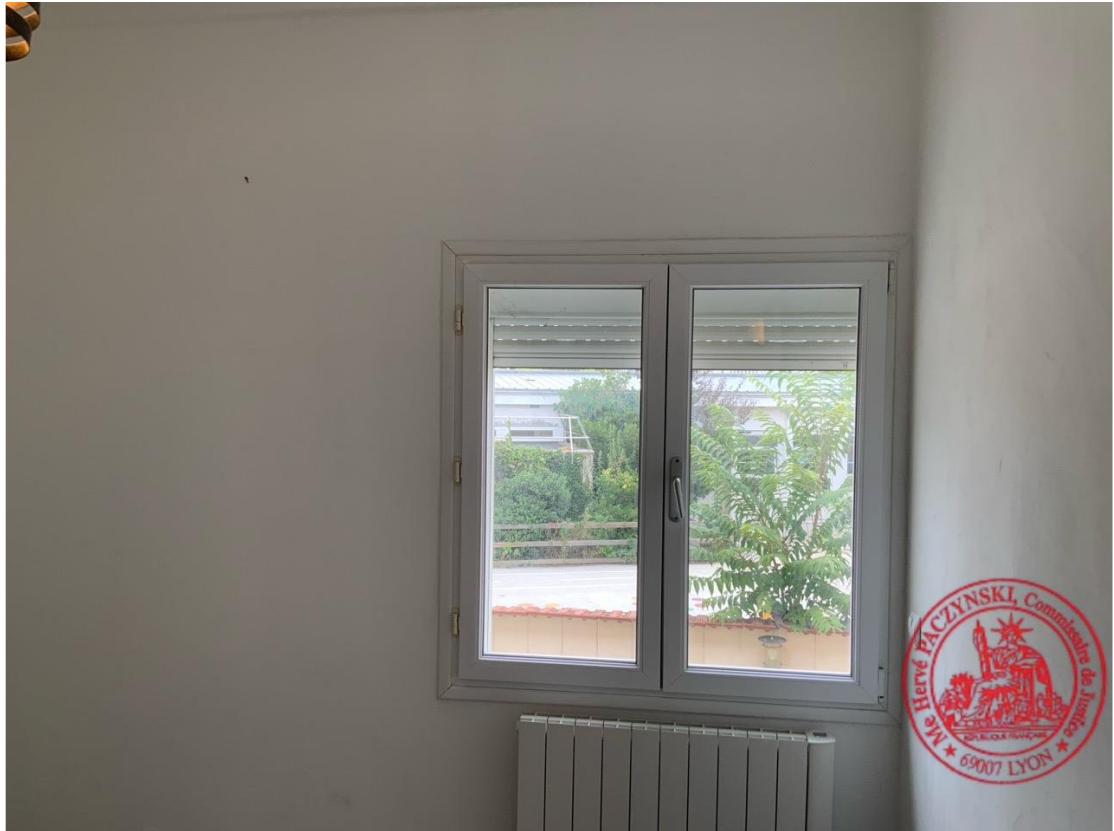
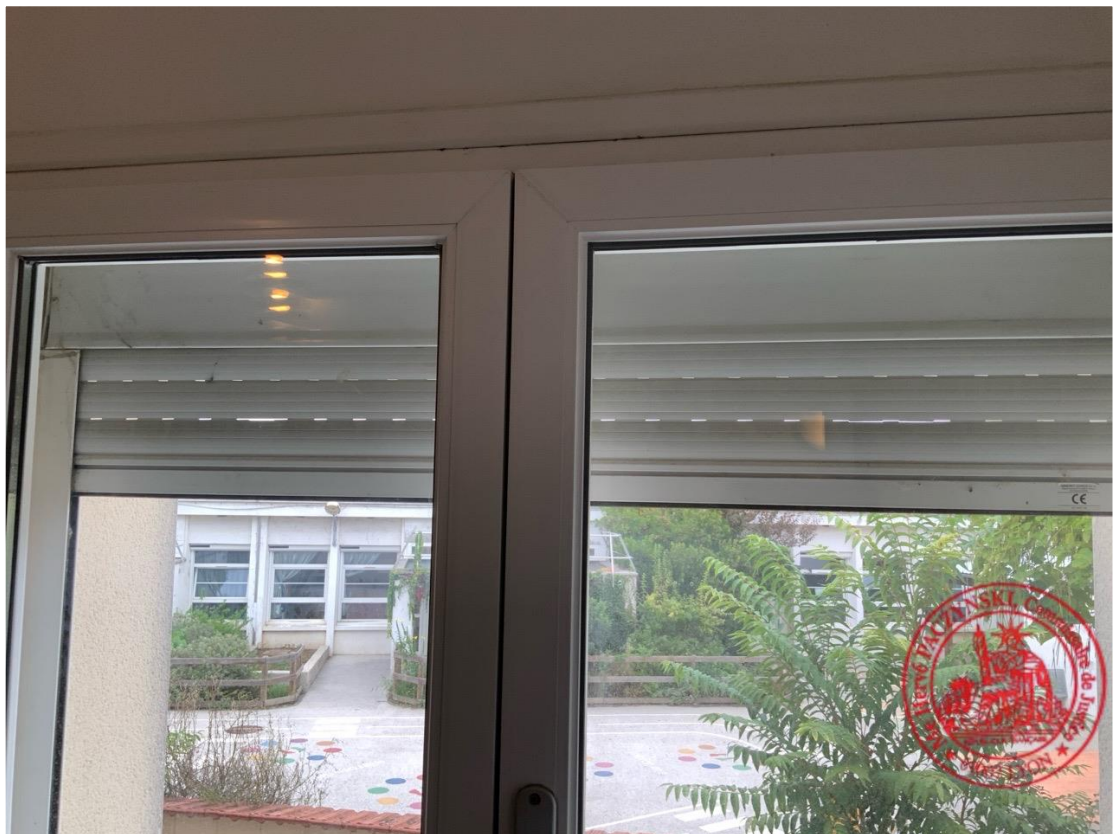
### CHAMBRE 3 - R+1

Parquet au sol en état d'usage, plinthe bois en état d'usage. Murs peints de couleur blanche en état d'usage, je note des traces de reprise et chevilles de fixation. Une fenêtre en état d'usage, volet électrique fonctionnel ne terminant pas sa course dans le caisson en ouverture. Un placard intégré avec trois portes coulissantes en état correct et dressing intérieur. Plafond en état d'usage.

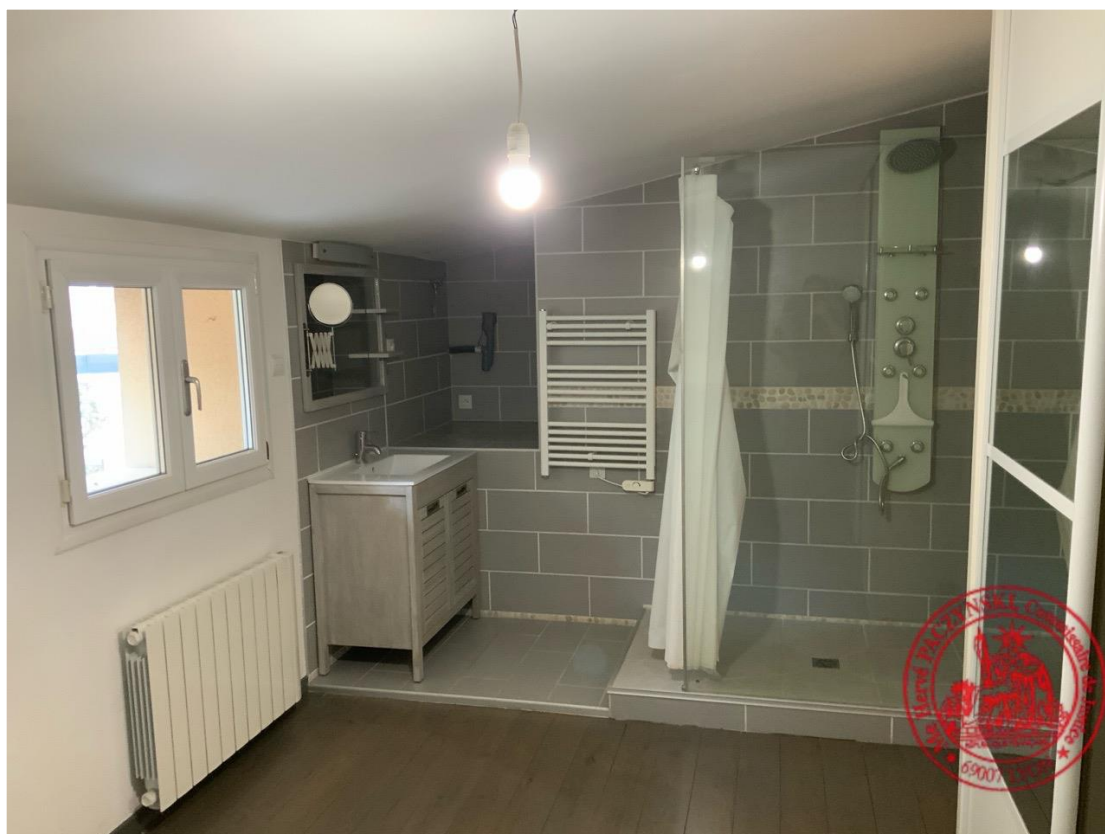
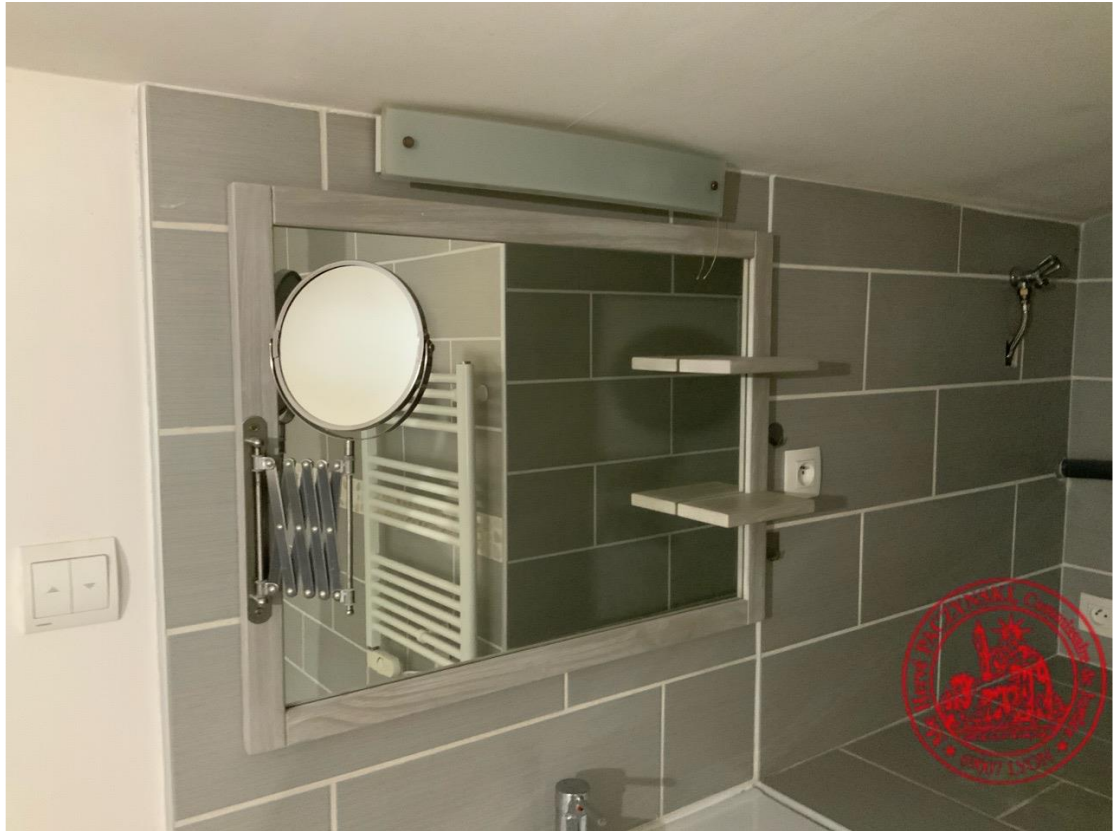
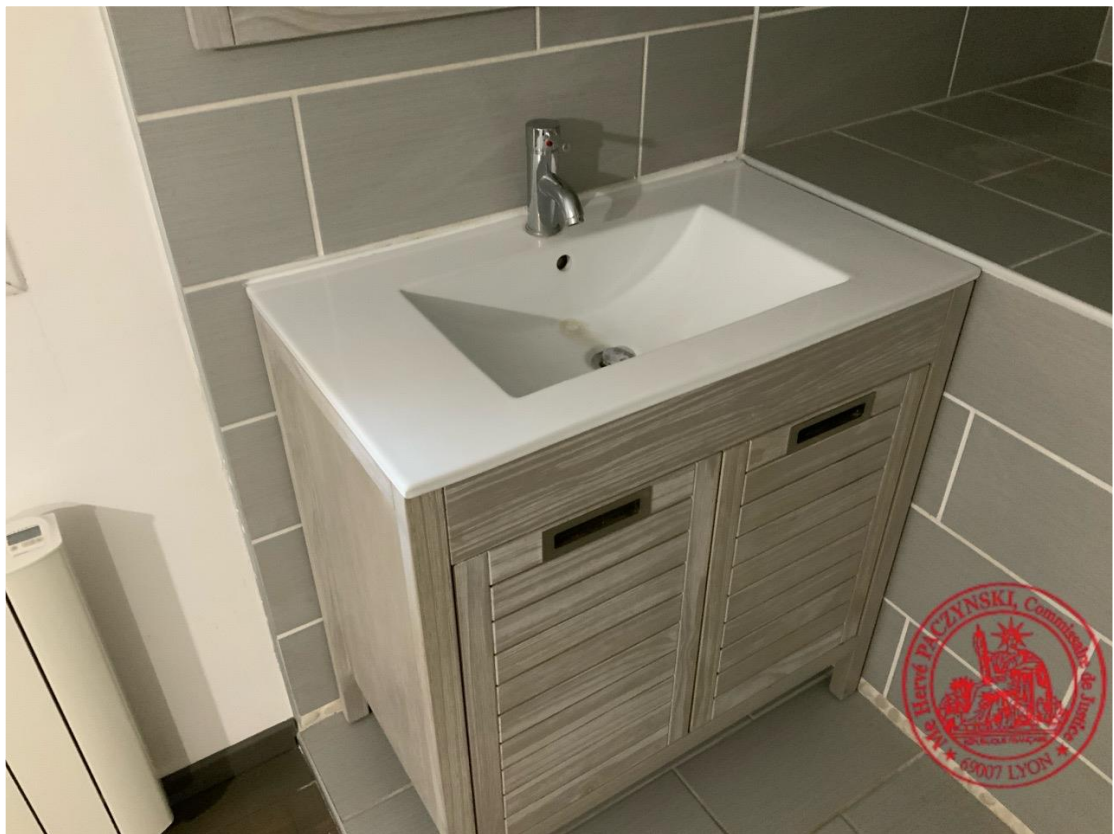
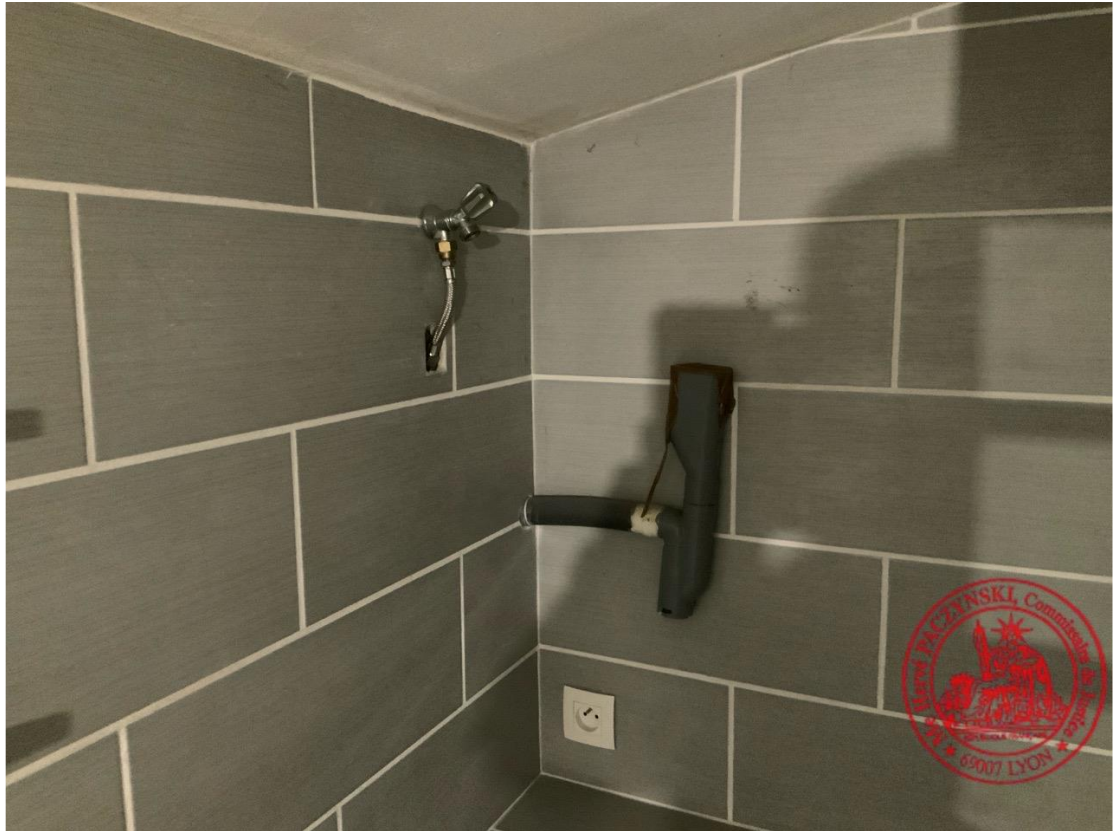
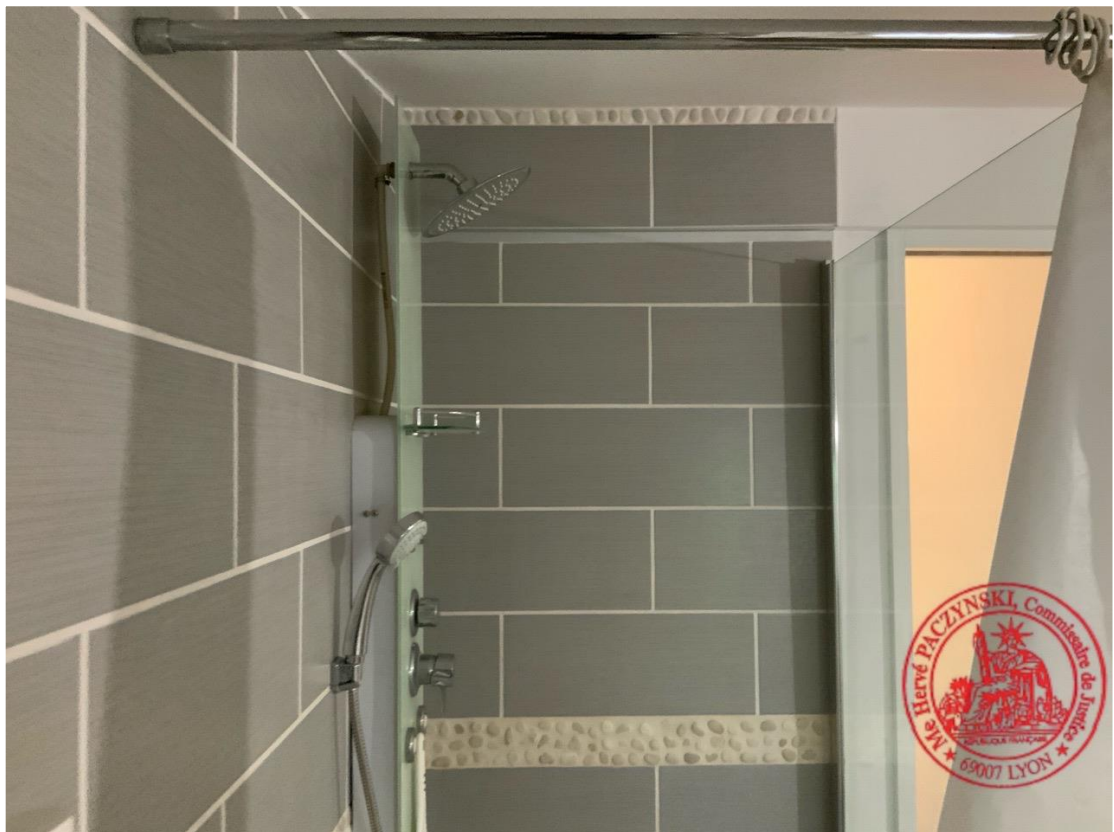
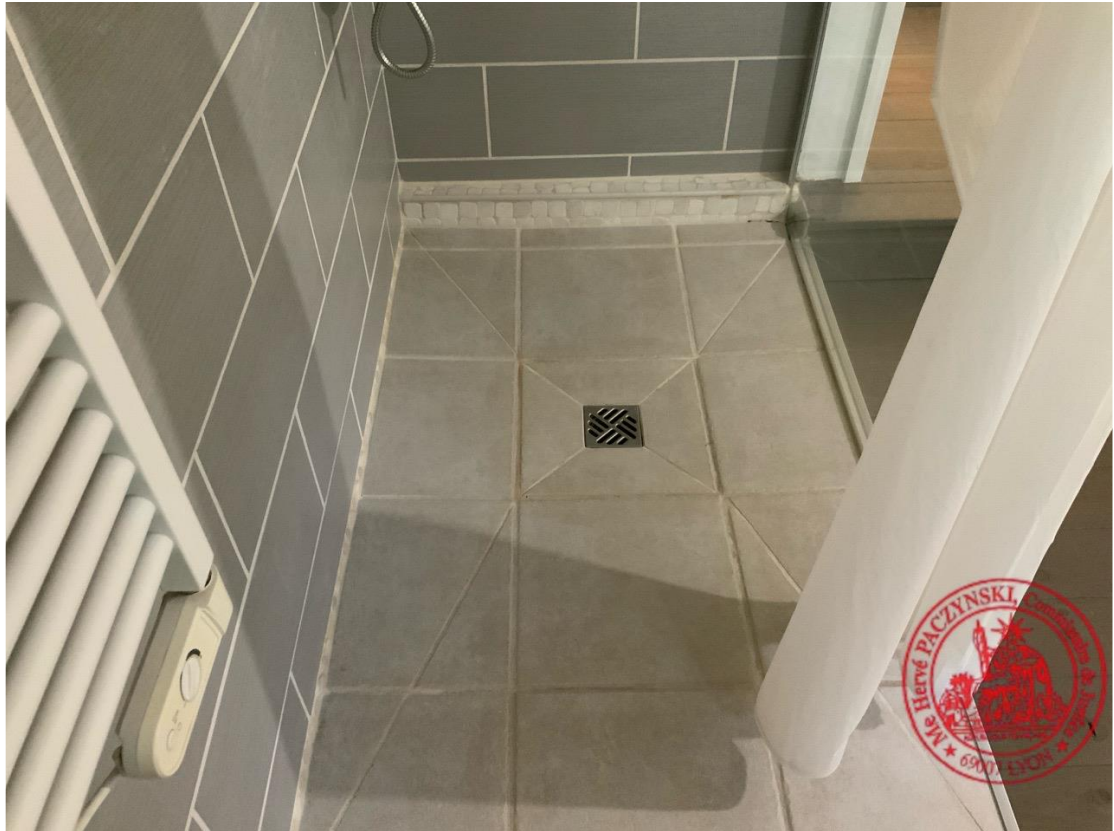
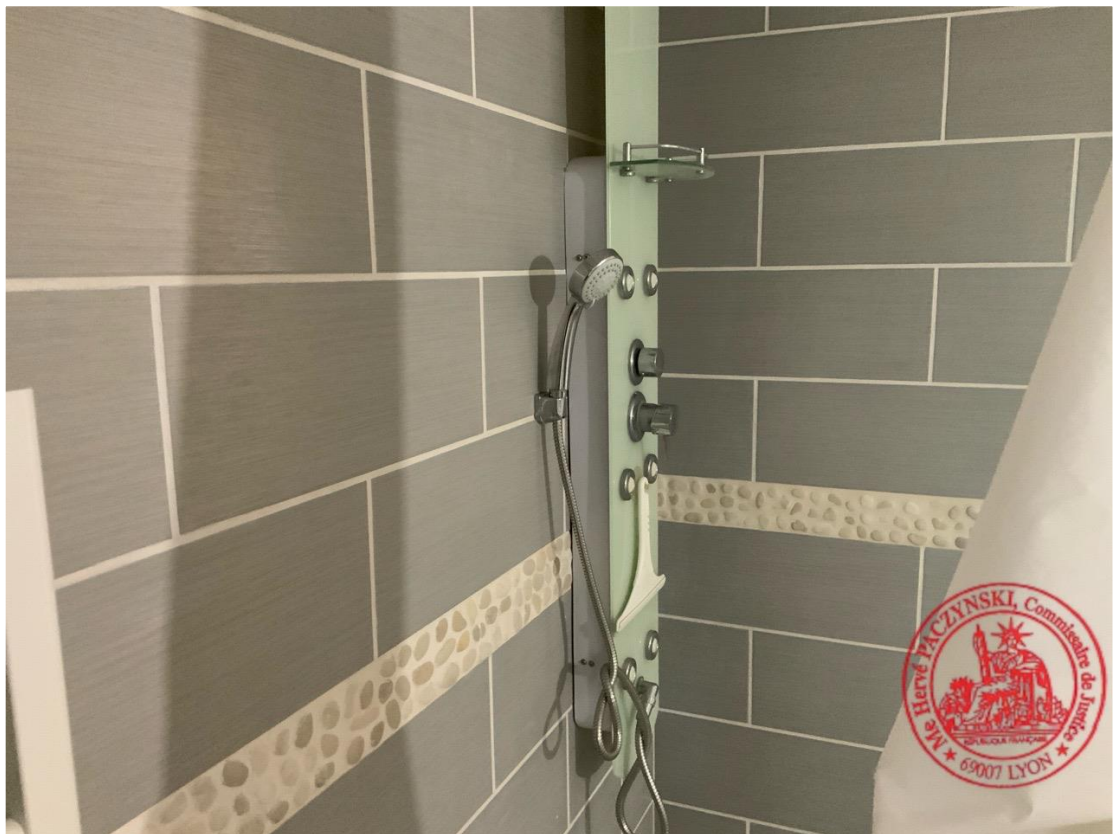
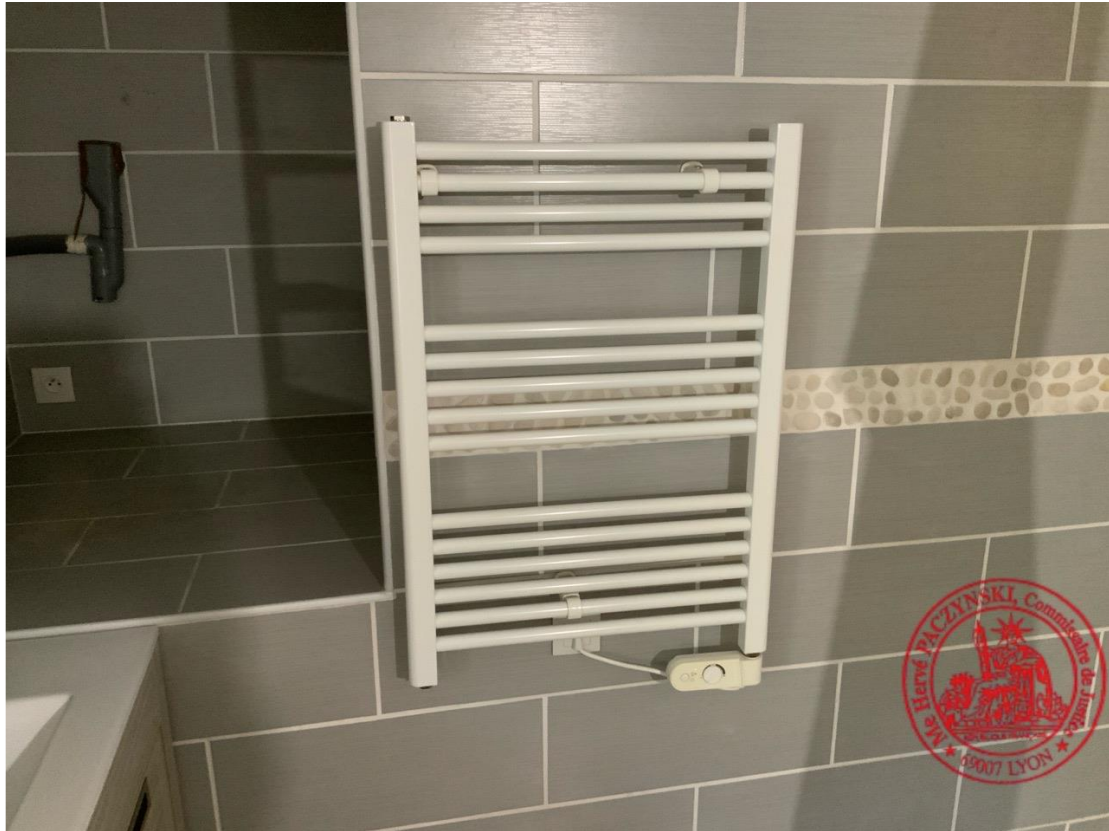
Espace bain avec sol et murs carrelés en bon état, un meuble lavabo deux porte, un miroir, un sèche serviette, une douche à l'italienne en bon état. Je note une arrivée d'eau et évacuation à droite du lavabo.
