# PROCES VERBAL DE CONSTAT

Certifie m'être spécialement transporté ce jour à 09h40 à (69100) VILLEURBANNE, 201 Rue Jean Voillot, à l'effet de dresser procès-verbal de description des biens appartenant à [REDACTED]

[REDACTED], sur la commune (69100) VILLEURBANNE, 201 Rue Jean Voillot, sur une parcelle figurant au cadastre de la date commune section CD n°182 d'une contenance de 0ha 04a 57ca

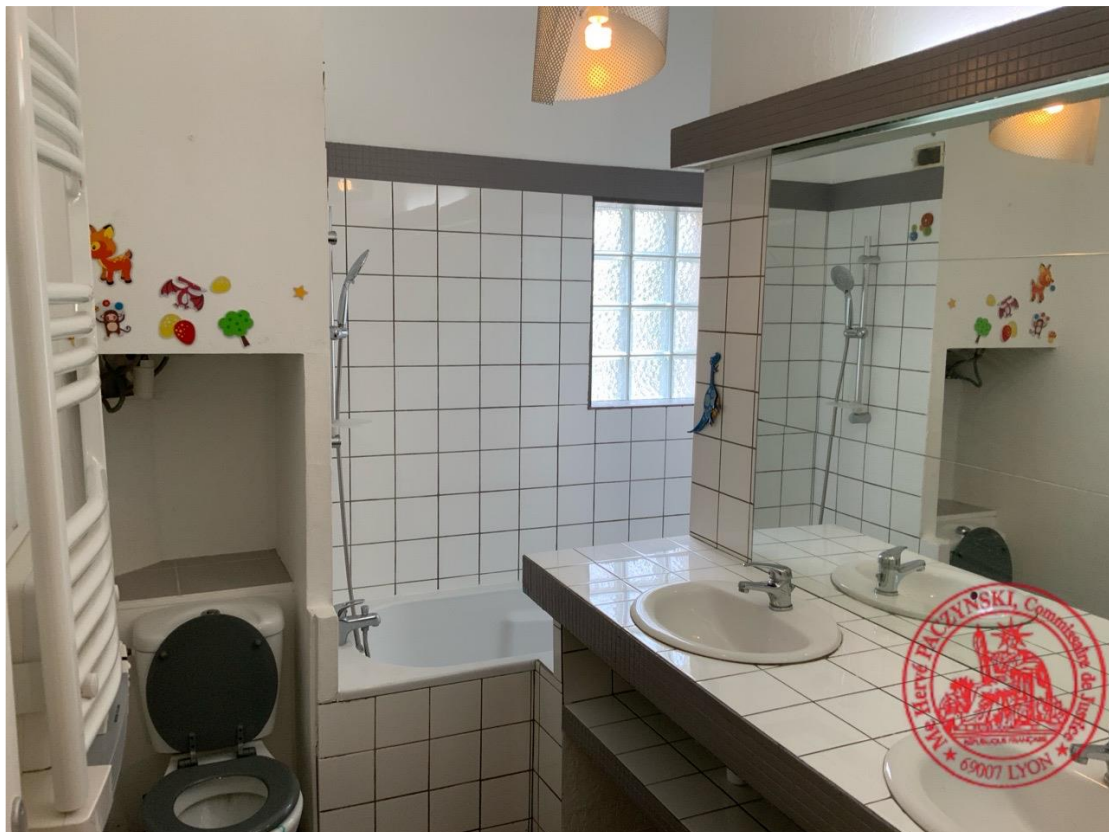
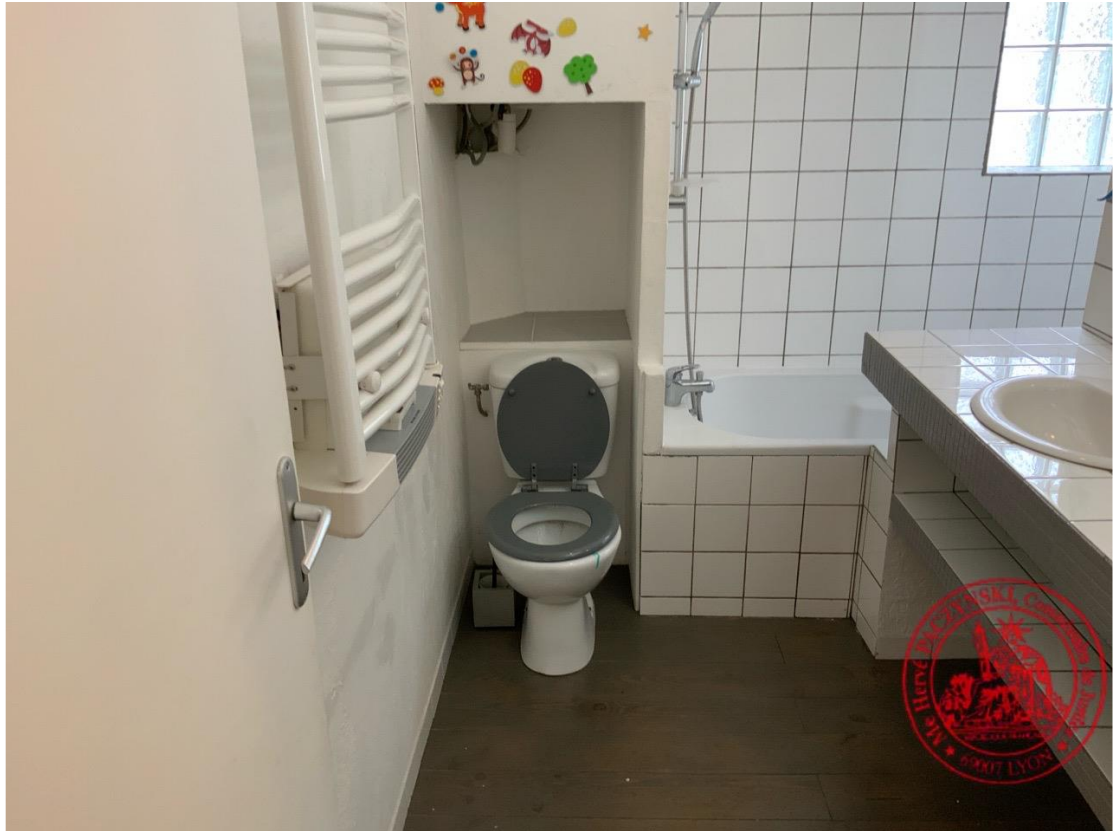
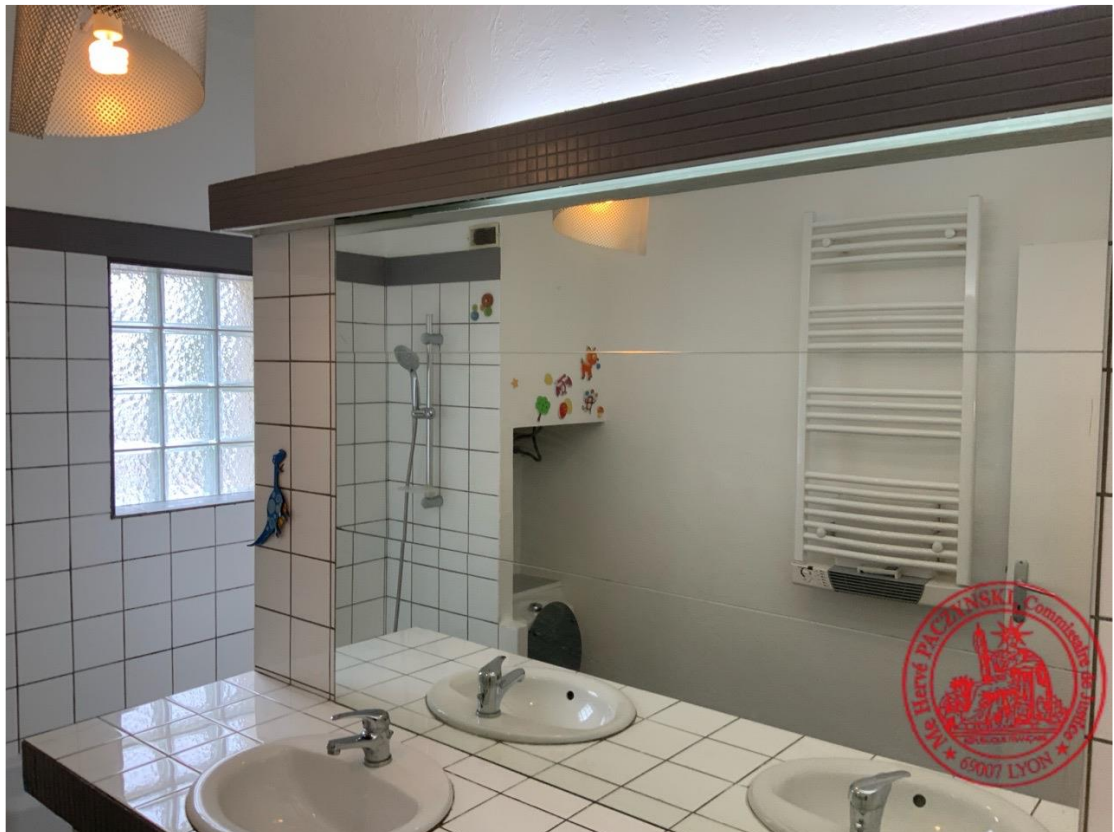
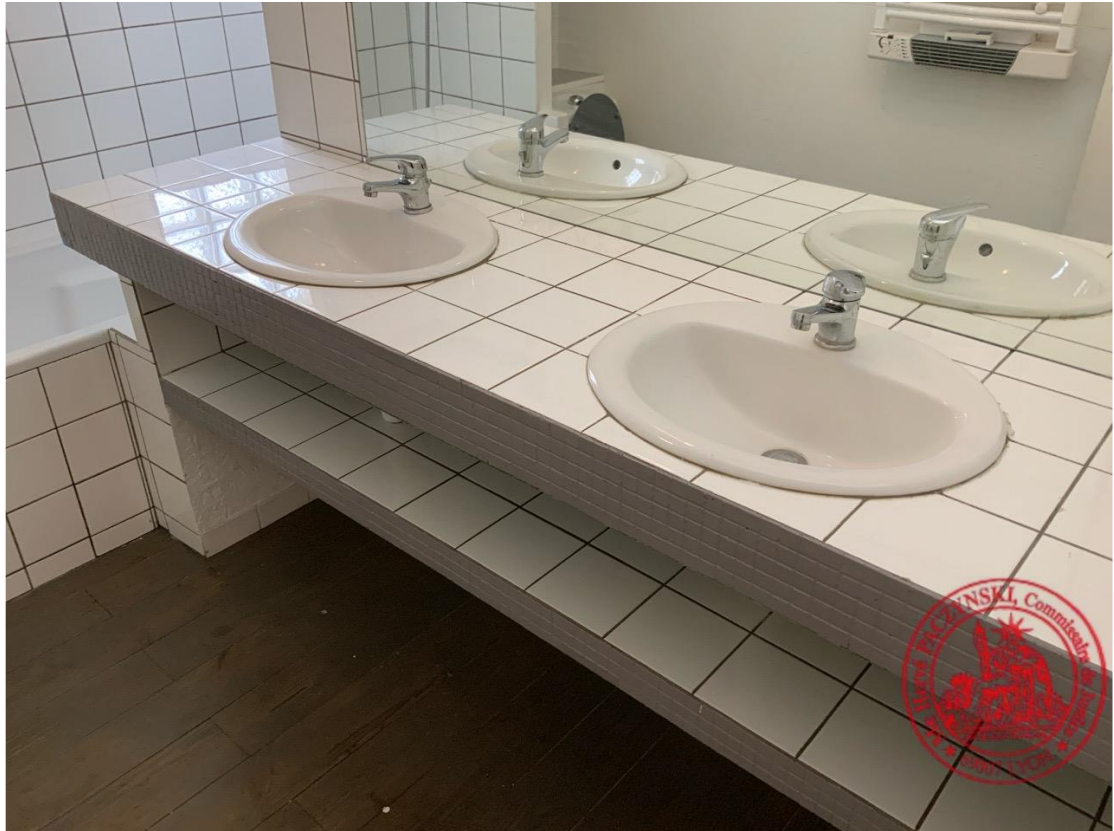
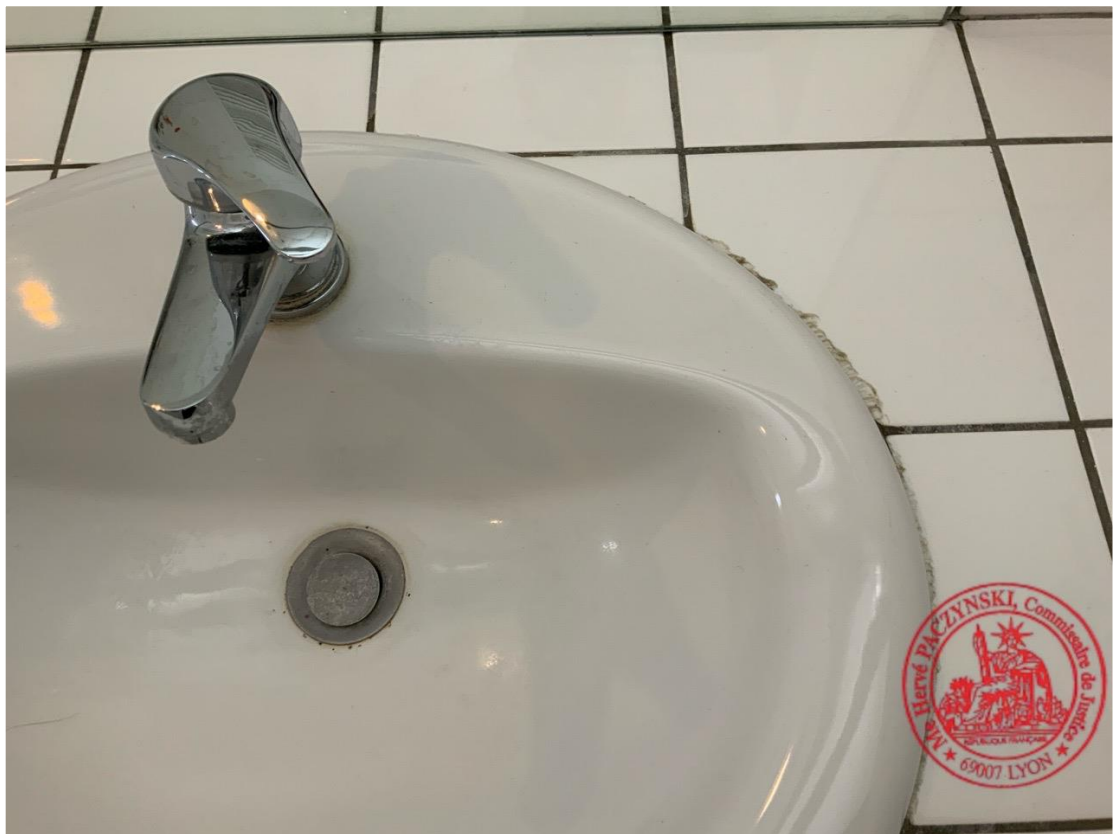
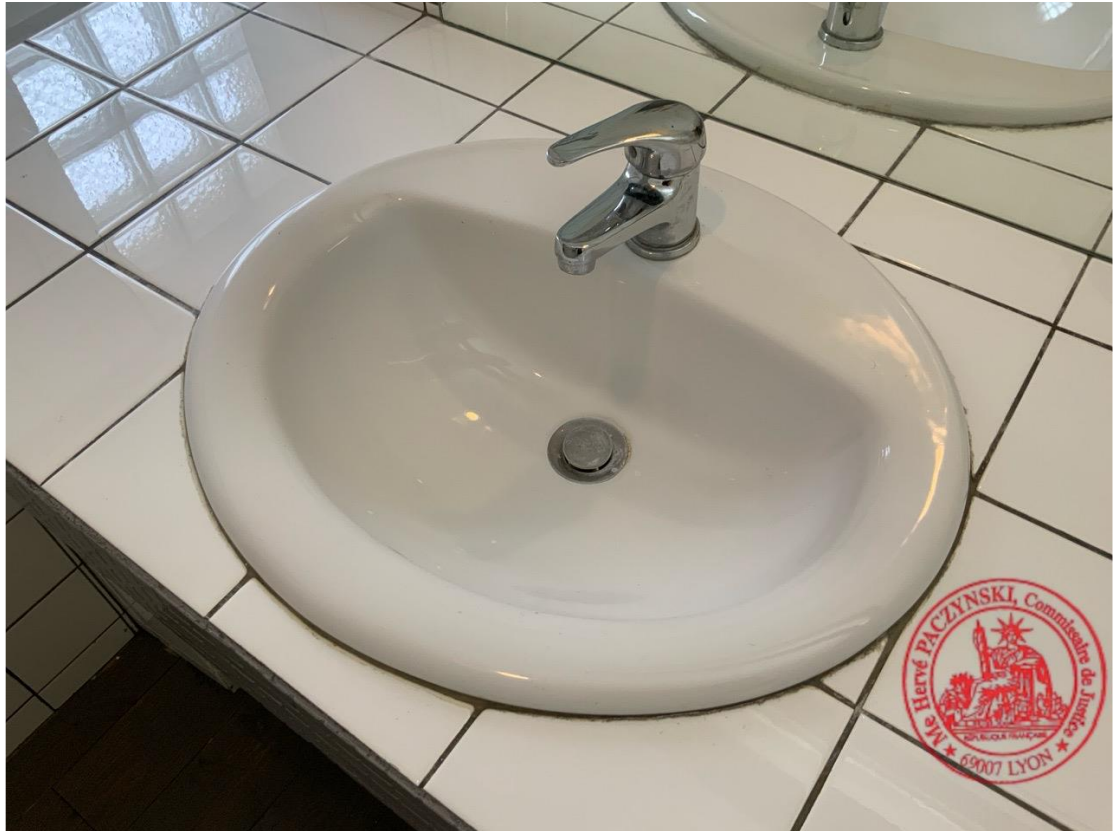
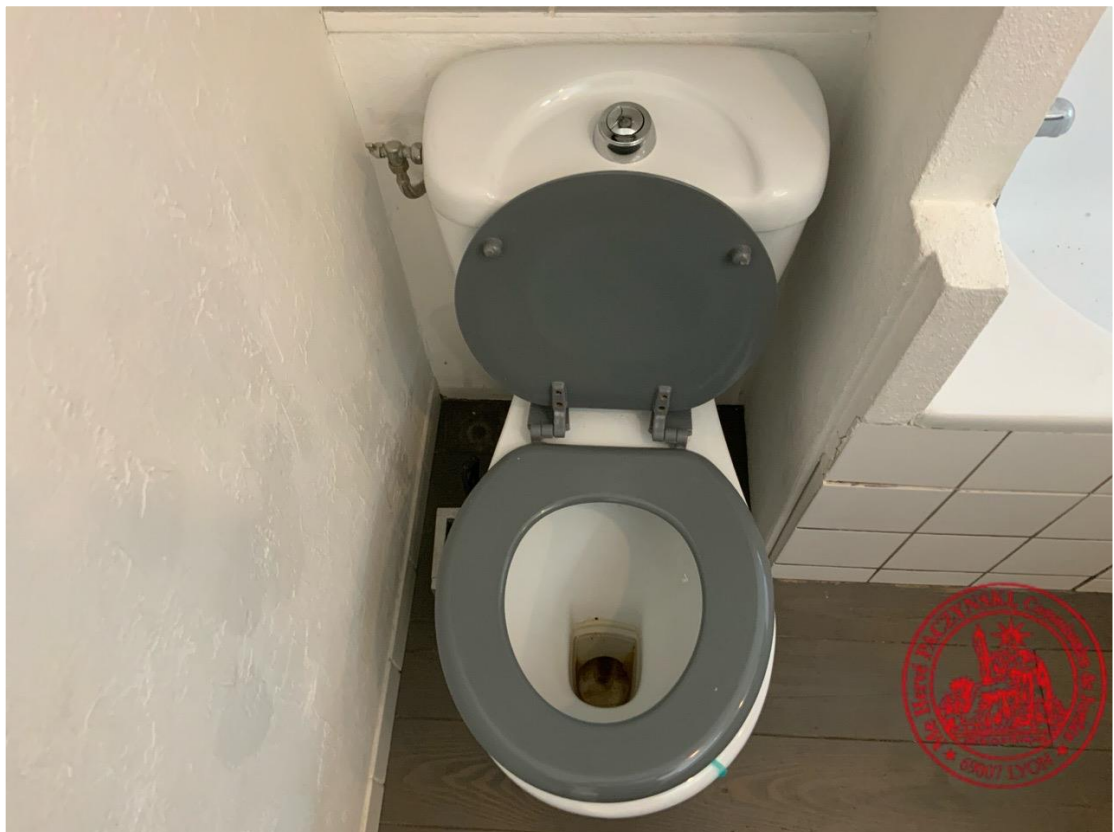
### SALLE DE BAIN - R+1

Parquet au sol en état d'usage. Murs en partie carrelé en état d'usage. Présence d'un WC, fond de cuvette sale. Un plan avec deux vasques et miroir en état d'usage, éclats sur le plan attendant aux vasques.

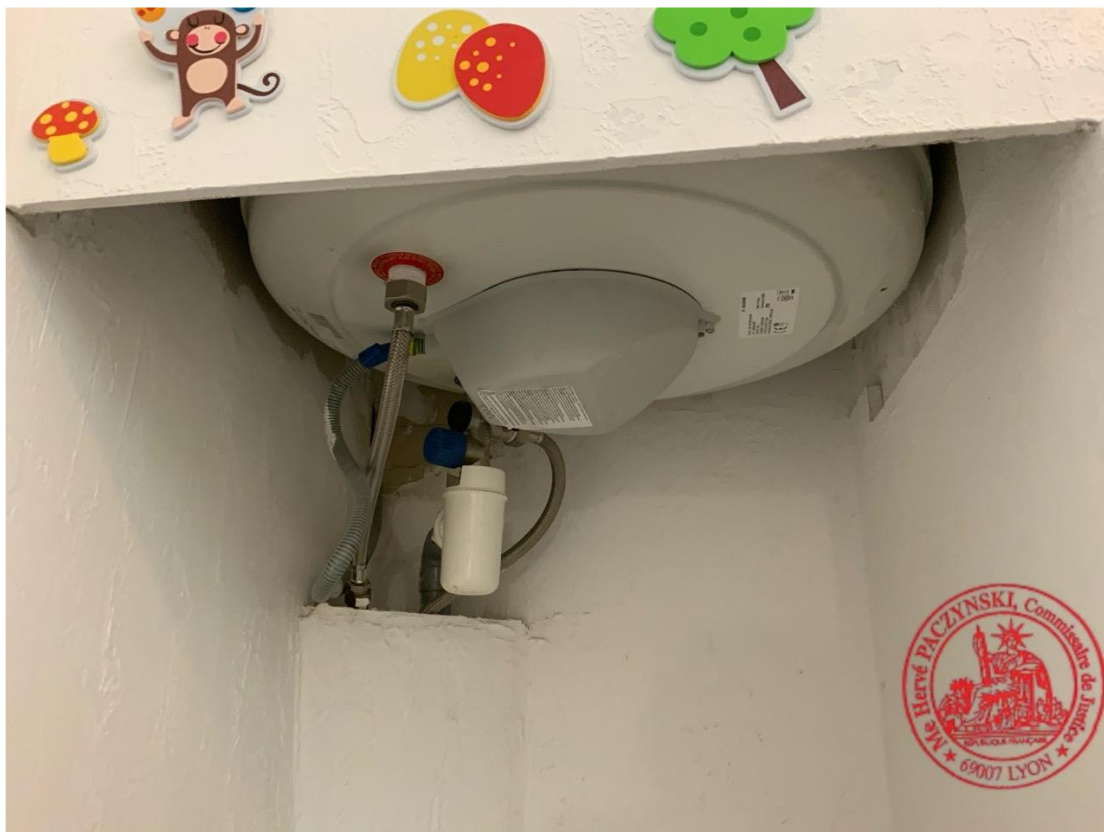
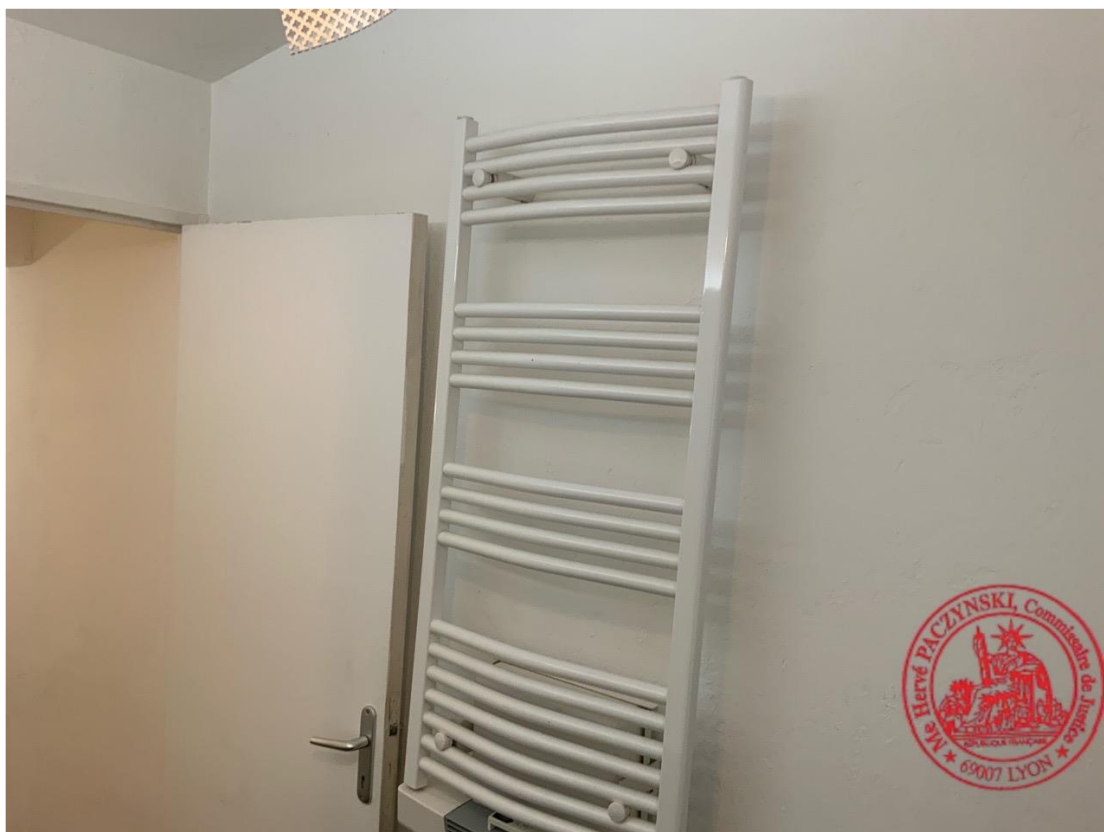
Mur gauche taloché, présence d'un ballon d'eau chaude au-dessus des WC, un sèche serviette en état d'usage.

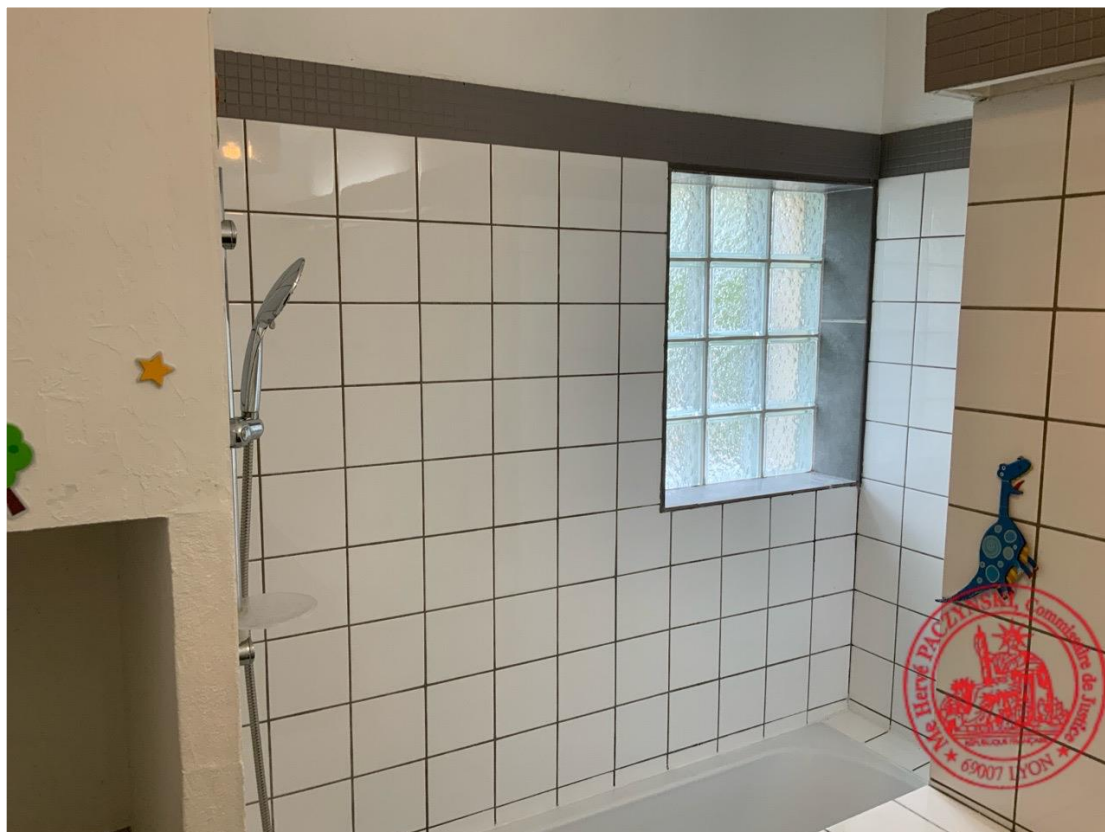
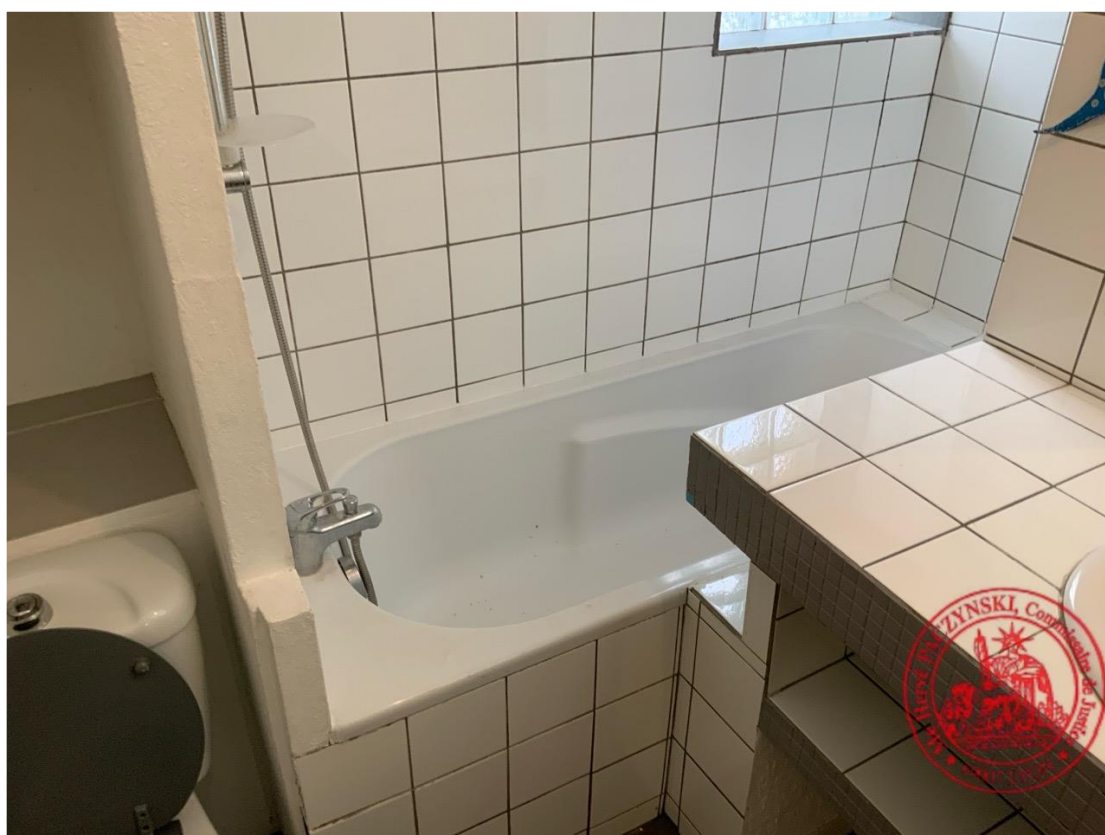
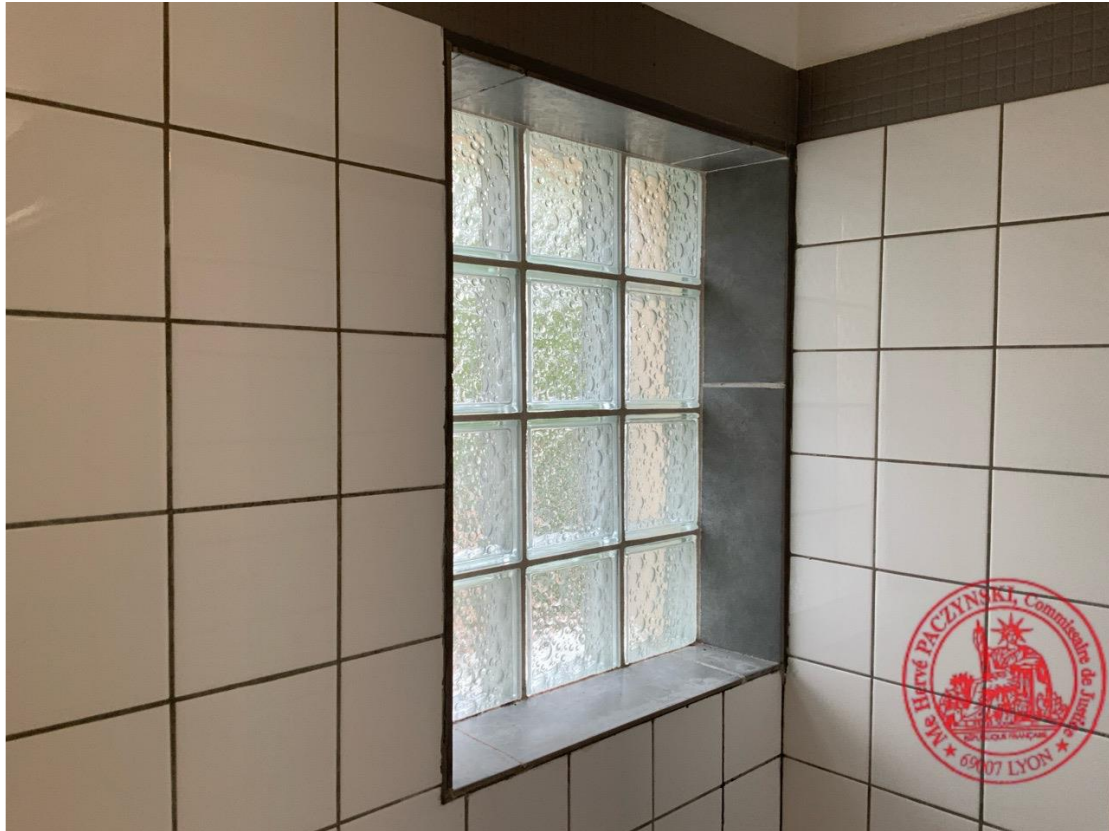
Présence d'une baignoire dans le renforcement avec ouverture en bloc de verre.

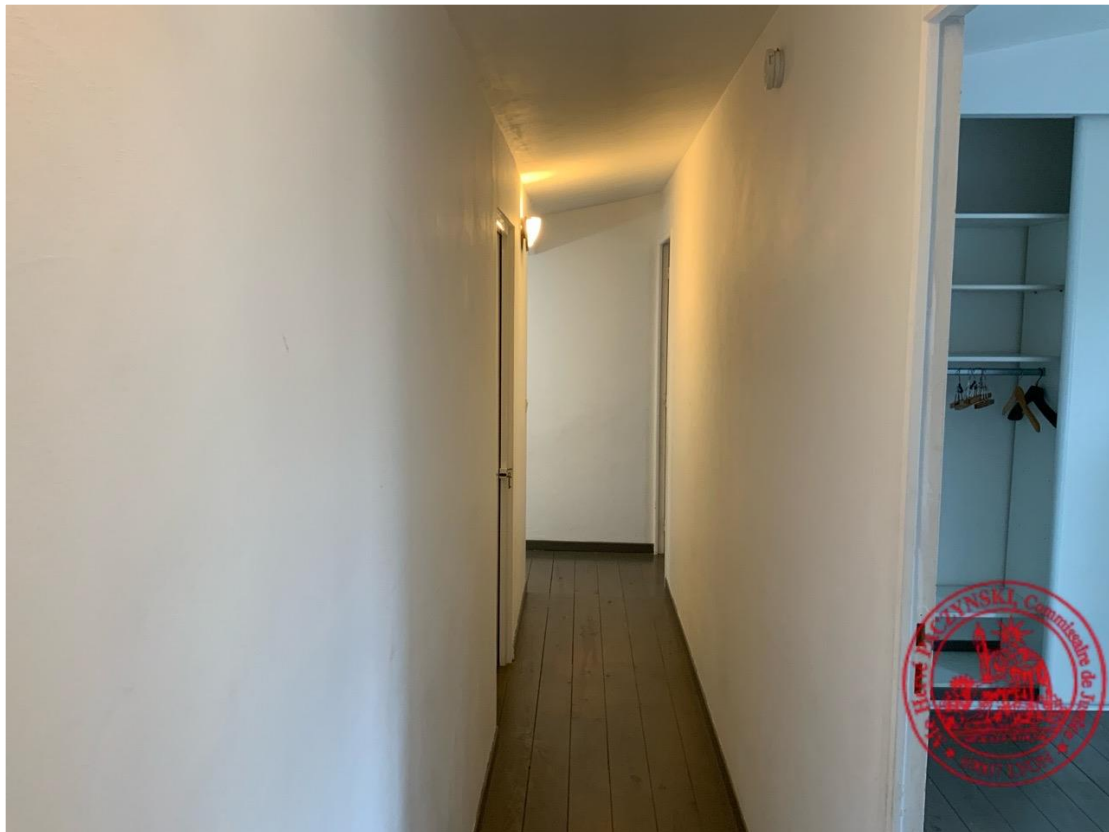
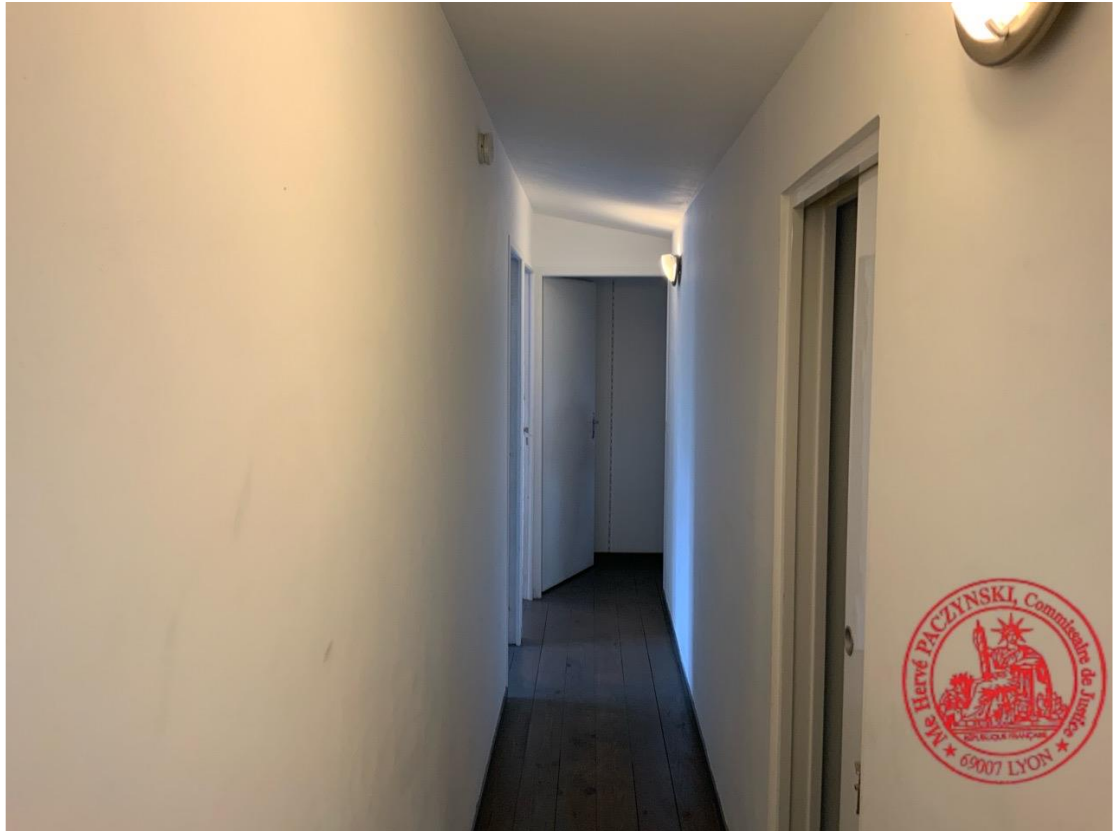
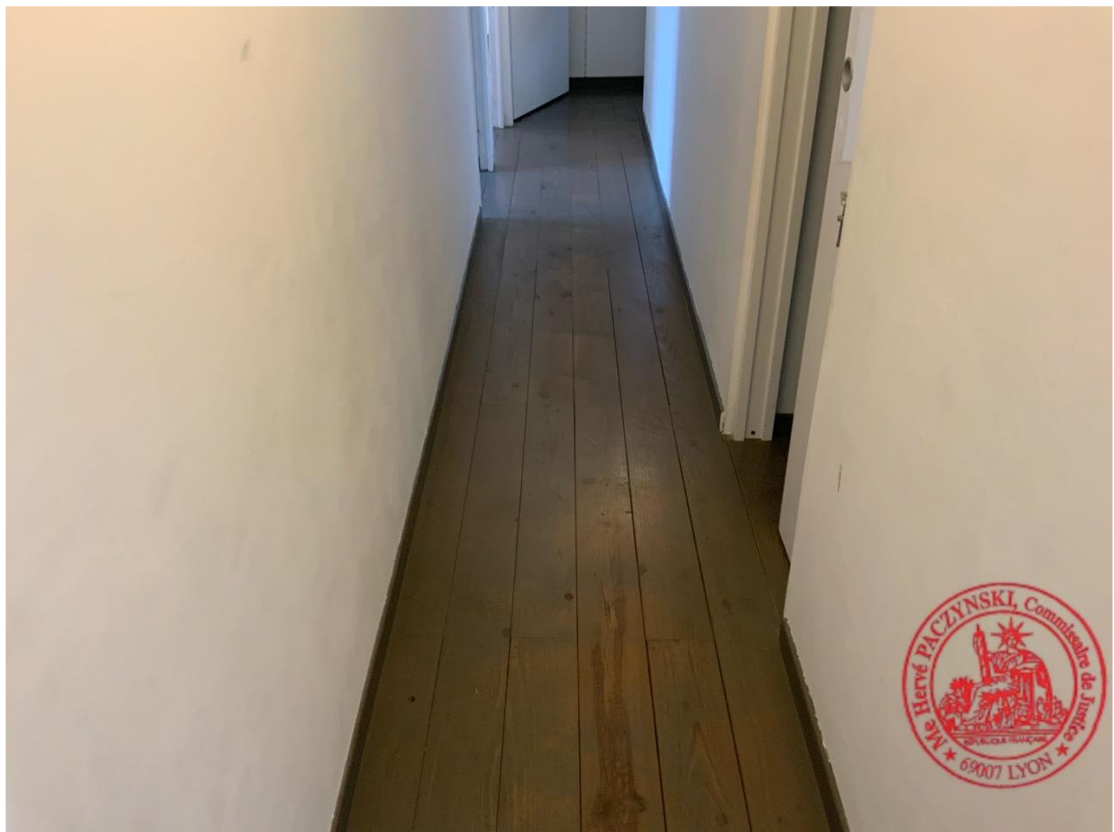
## DISTRIBUTION - R+1

Parquet au sol en état d'usage. Les murs peints de couleur blanche présentent des traces par endroits.

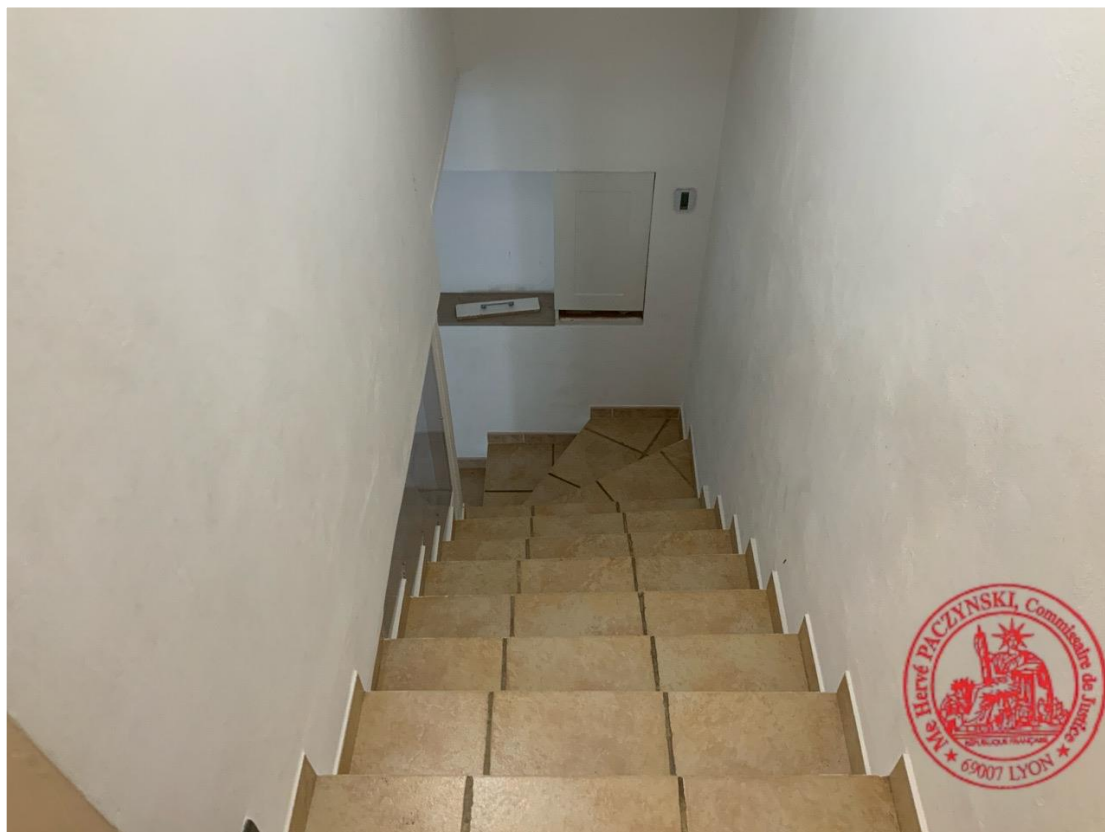
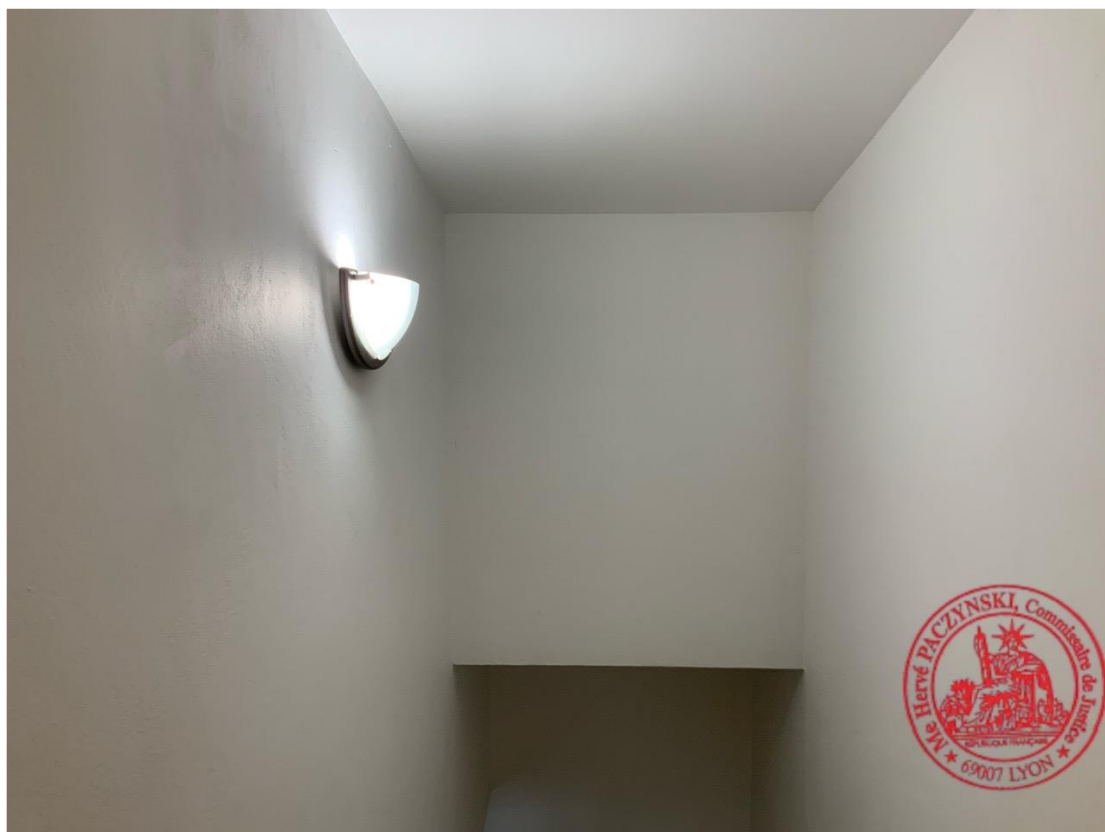
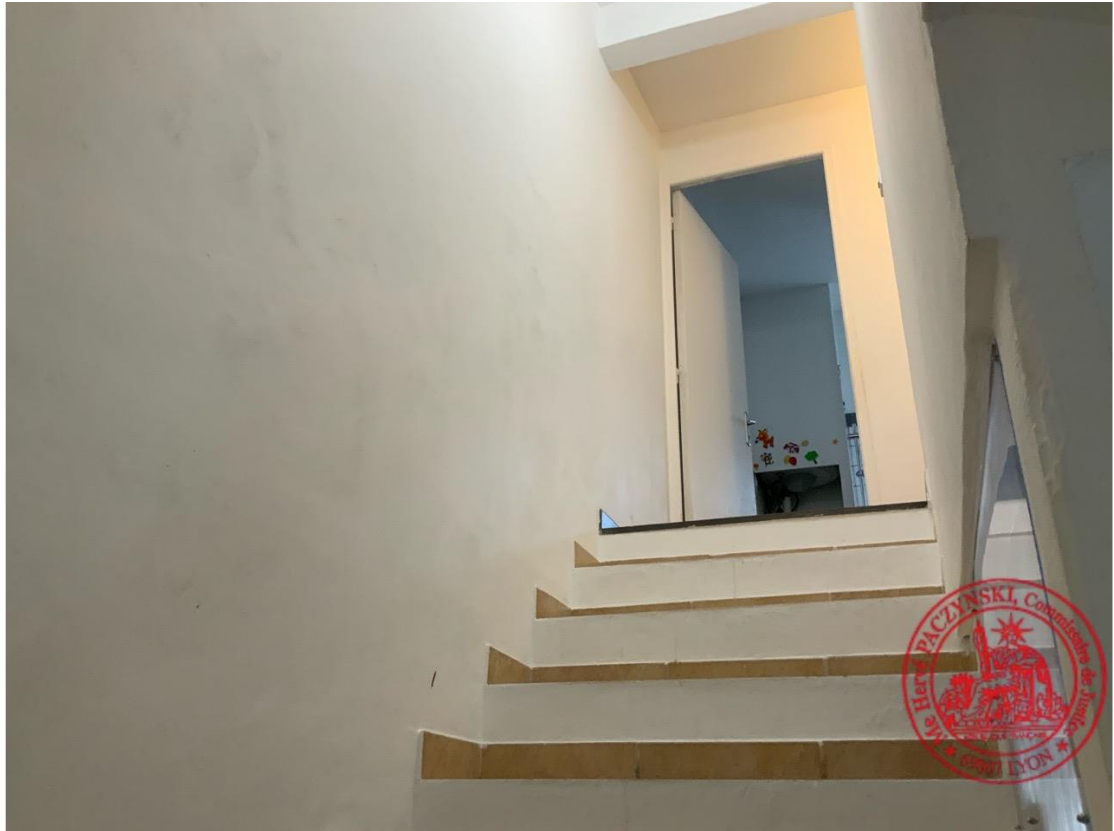
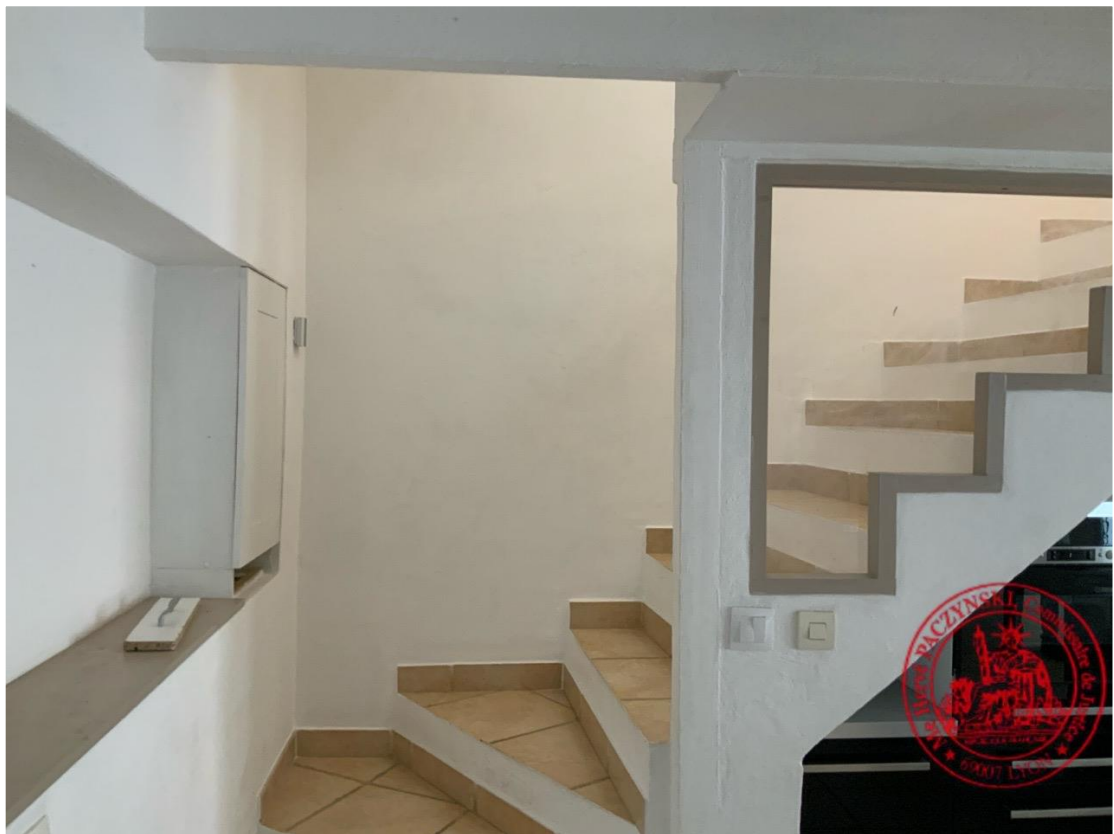
Escaliers carrelés en état d'usage, murs en état d'usage.

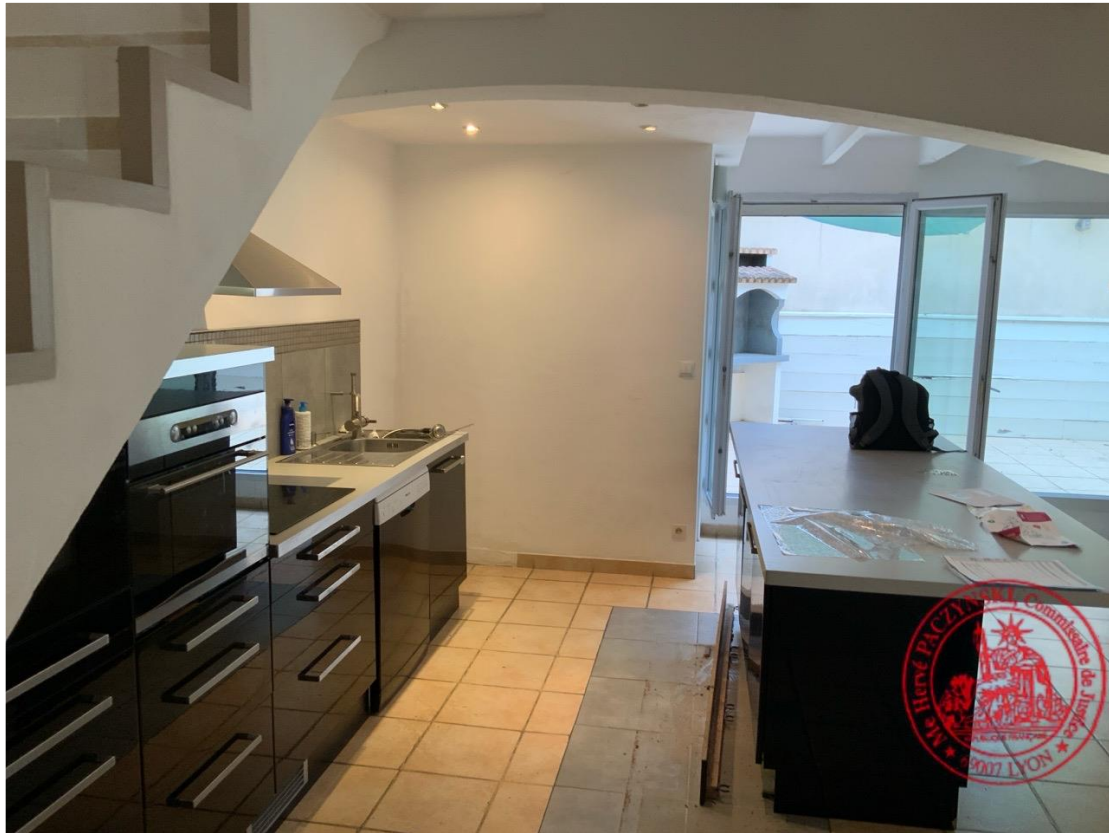
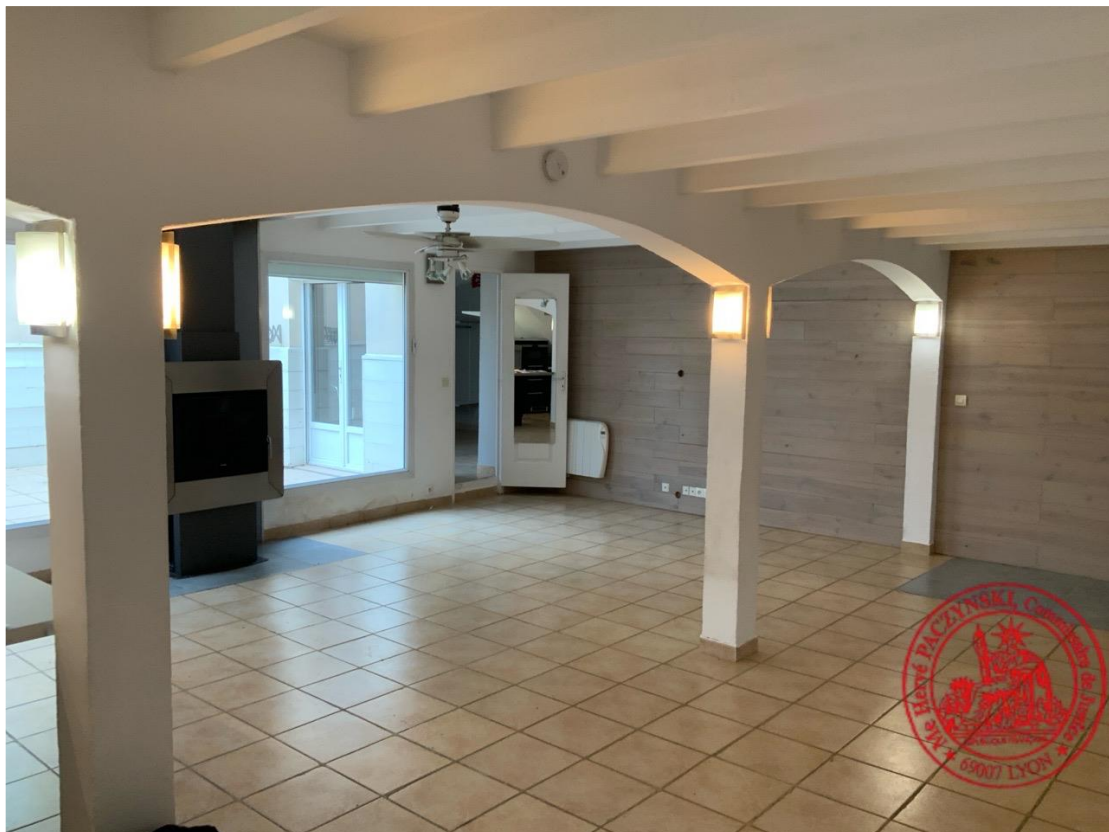
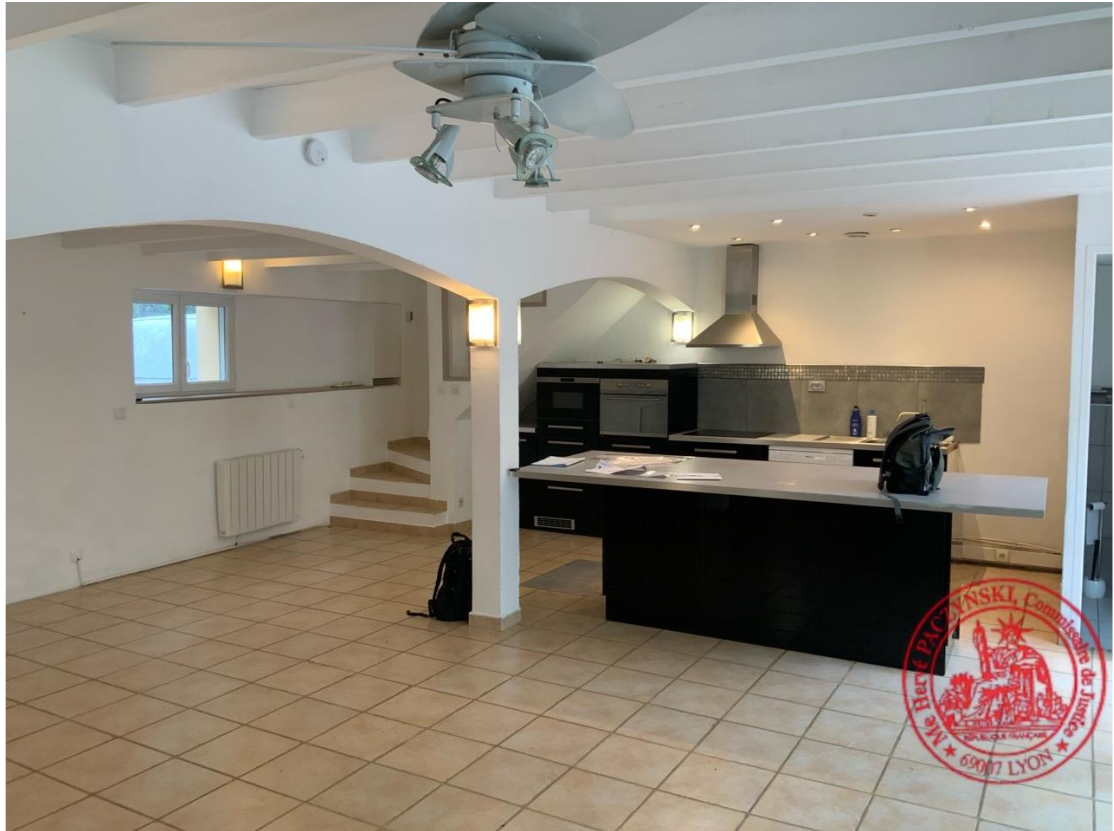
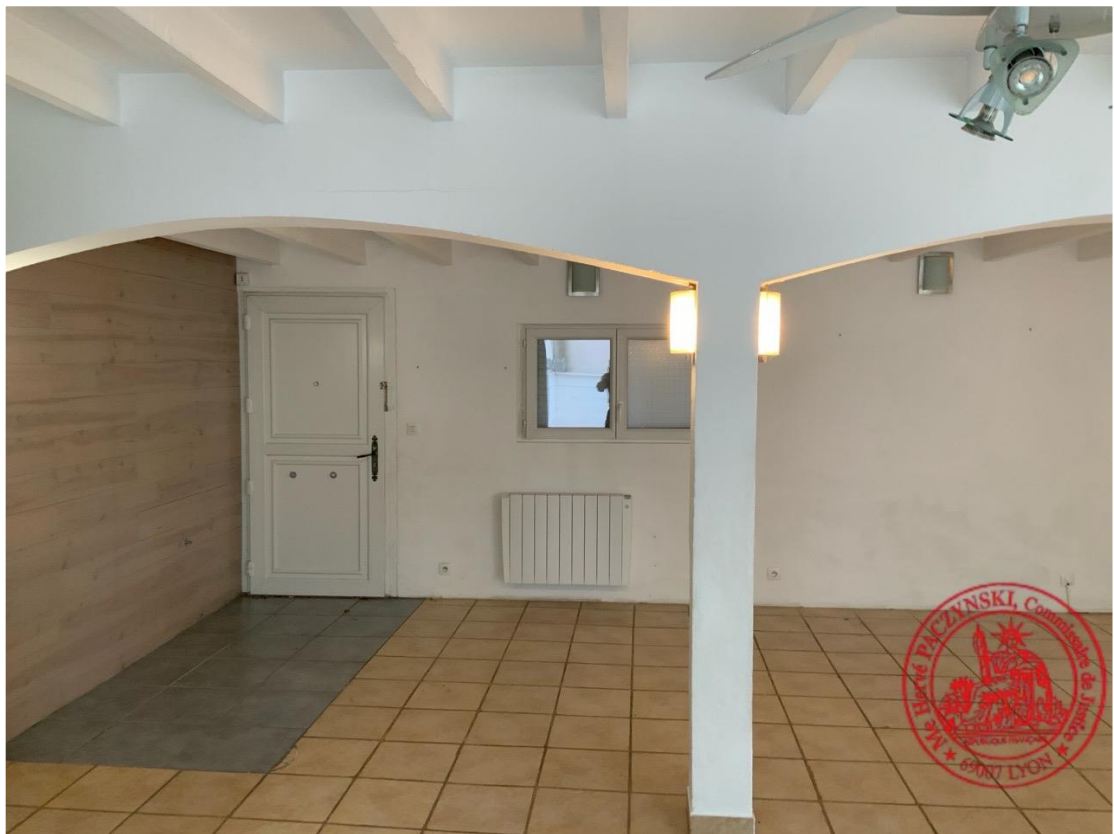
## SALON CUISINE - R+0

Sol carrelé en état d'usage. Les murs peints de couleur blanche sont en état d'usage, je note des traces et marques. Plafond avec solives apparentes.
