# PROCES VERBAL DE CONSTAT

Certifie m'être spécialement transporté ce jour à 09h40 à (69100) VILLEURBANNE, 201 Rue Jean Voillot, à l'effet de dresser procès-verbal de description des biens appartenant à [REDACTED]

[REDACTED], sur la commune (69100) VILLEURBANNE, 201 Rue Jean Voillot, sur une parcelle figurant au cadastre de la date commune section CD n°182 d'une contenance de 0ha 04a 57ca

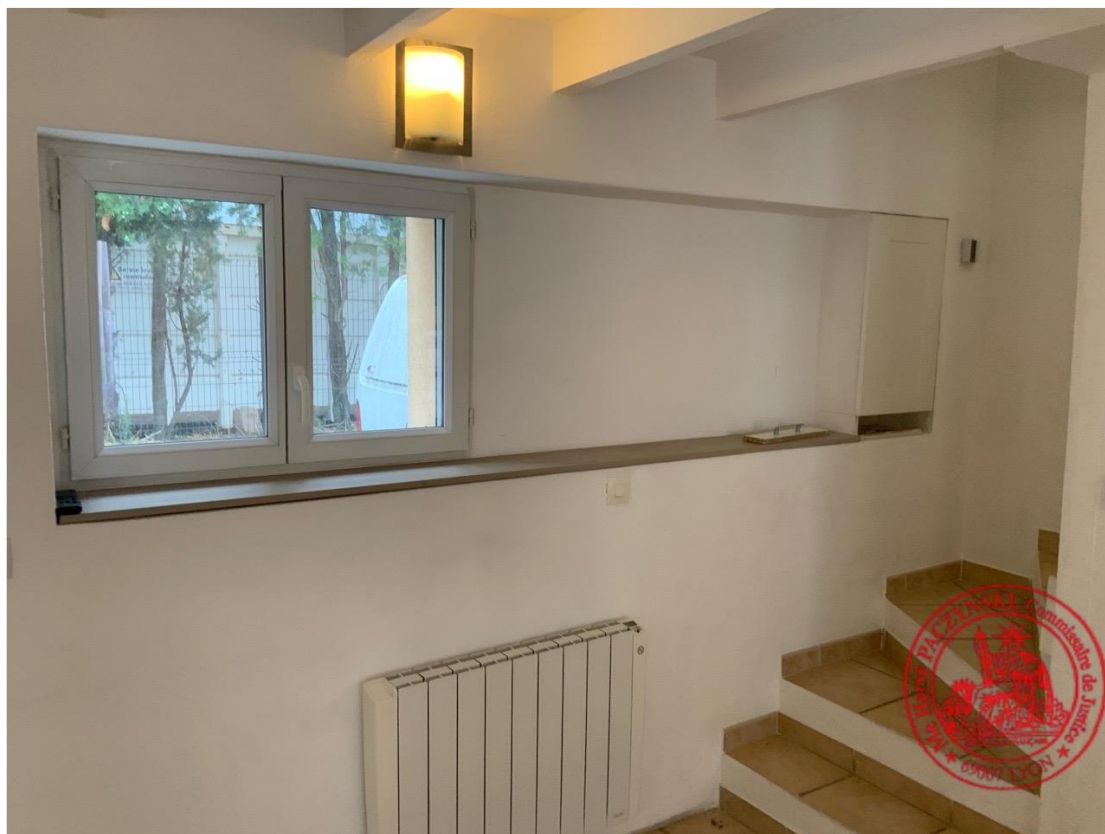
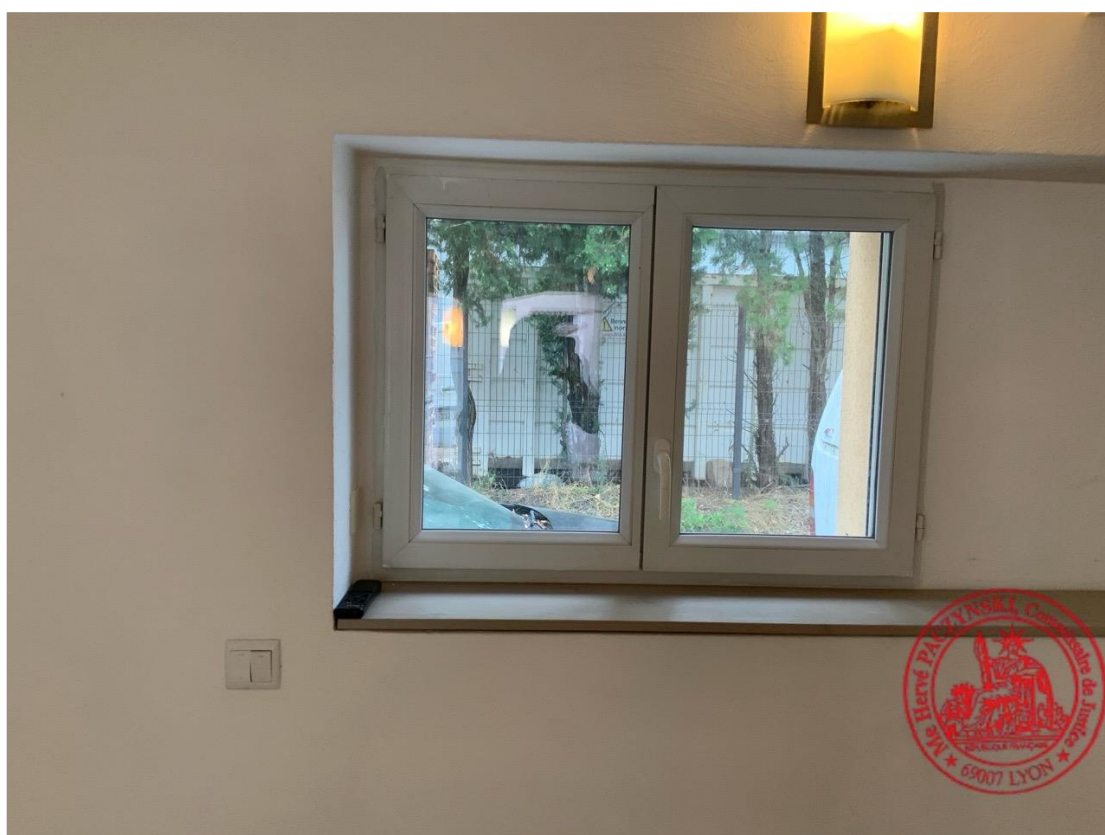
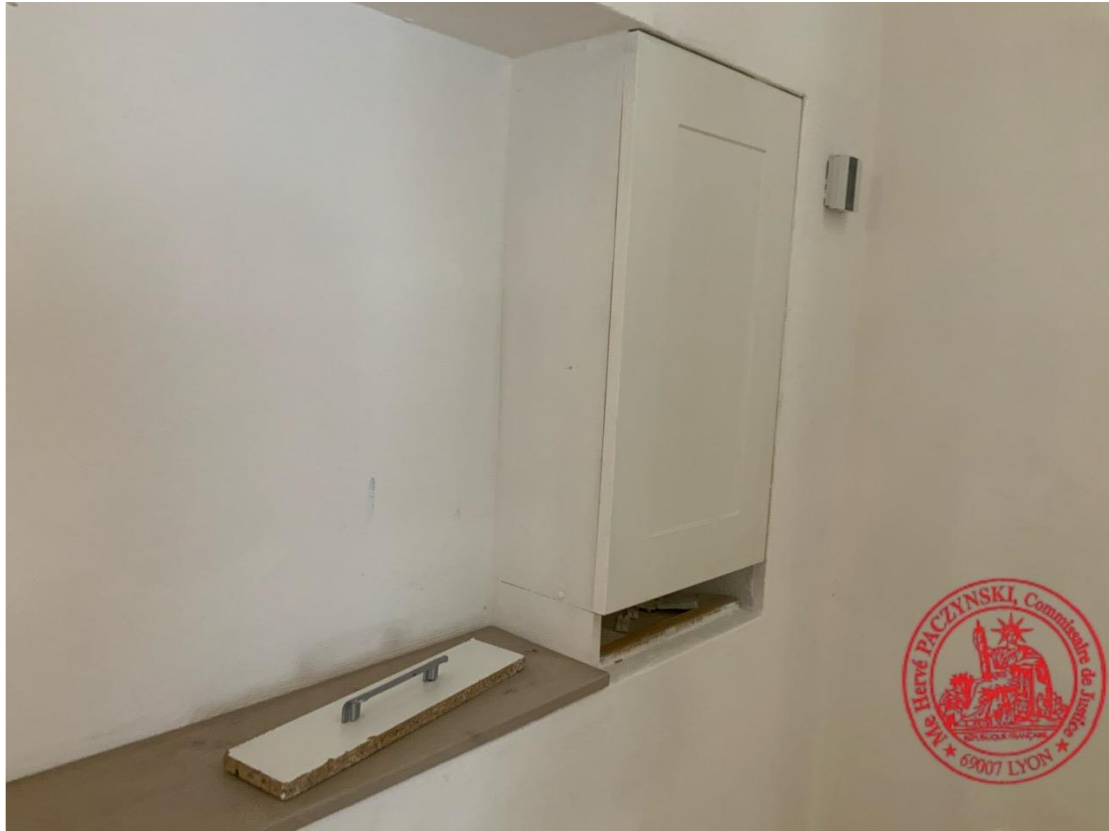
Présence d'une fenêtre avec tablette et armoire comprenant le compteur Linky au pied de l'escalier, façade de tiroir décollée.

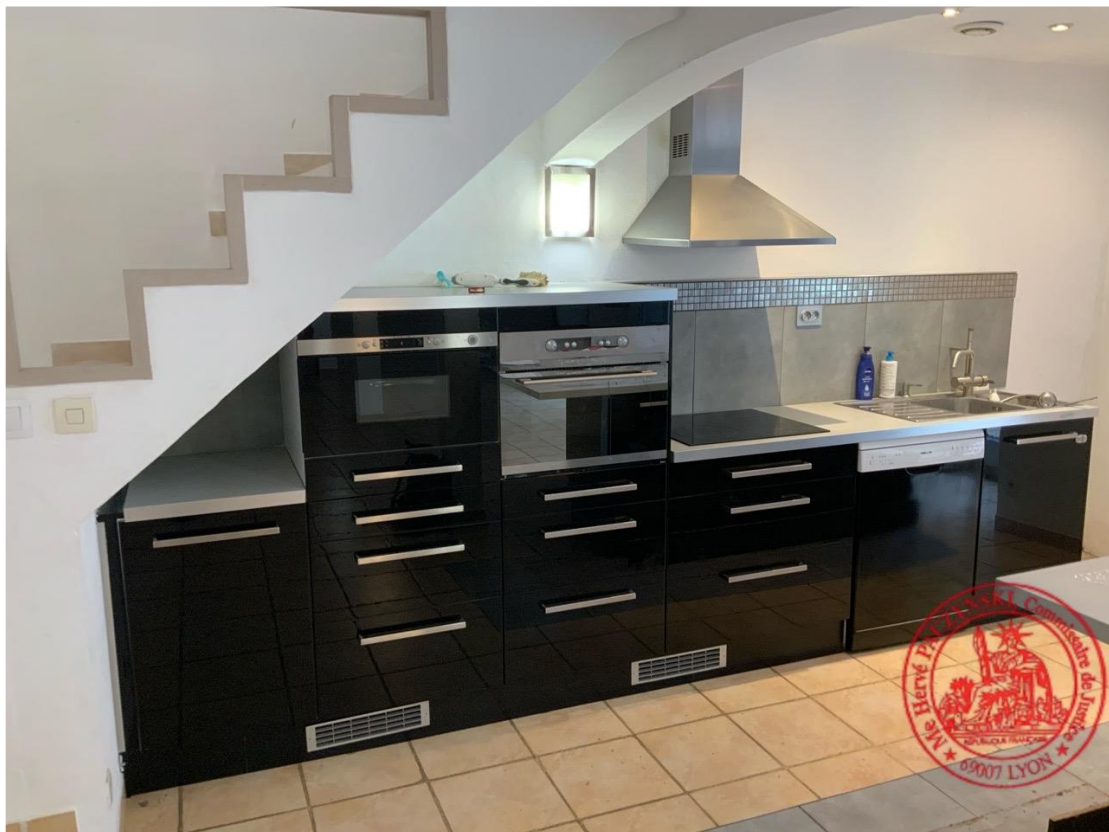
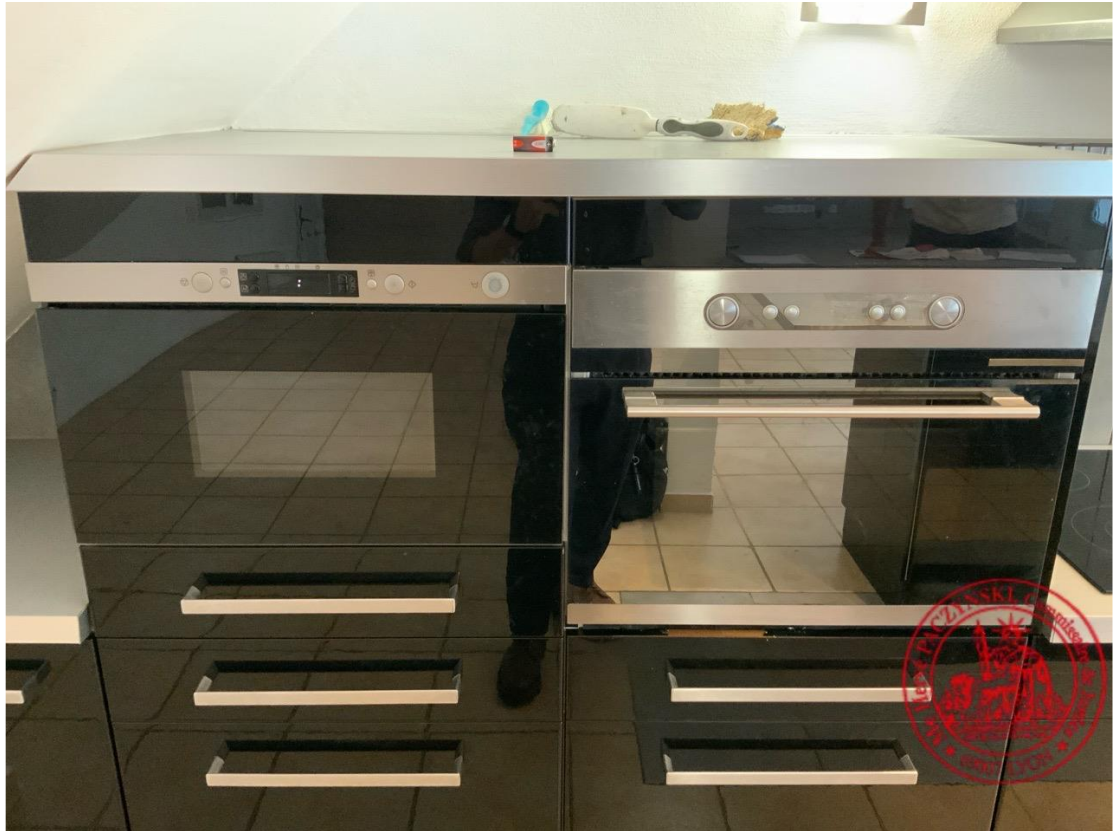
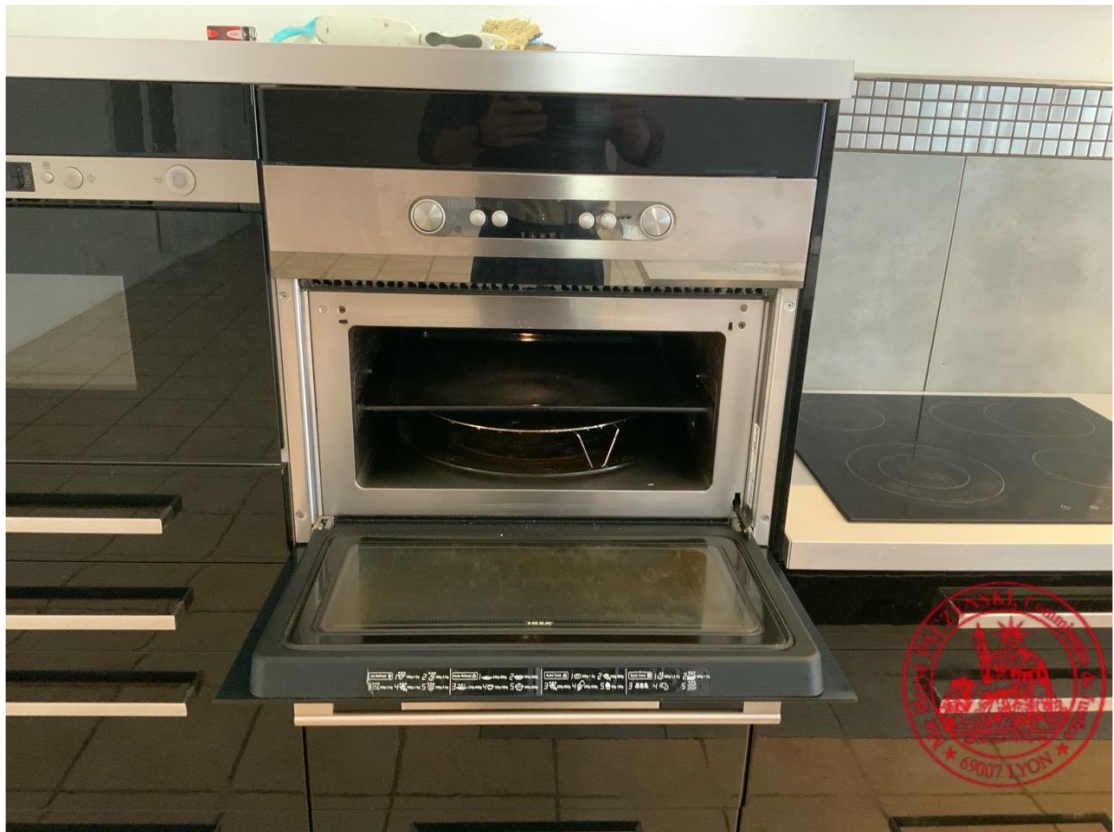
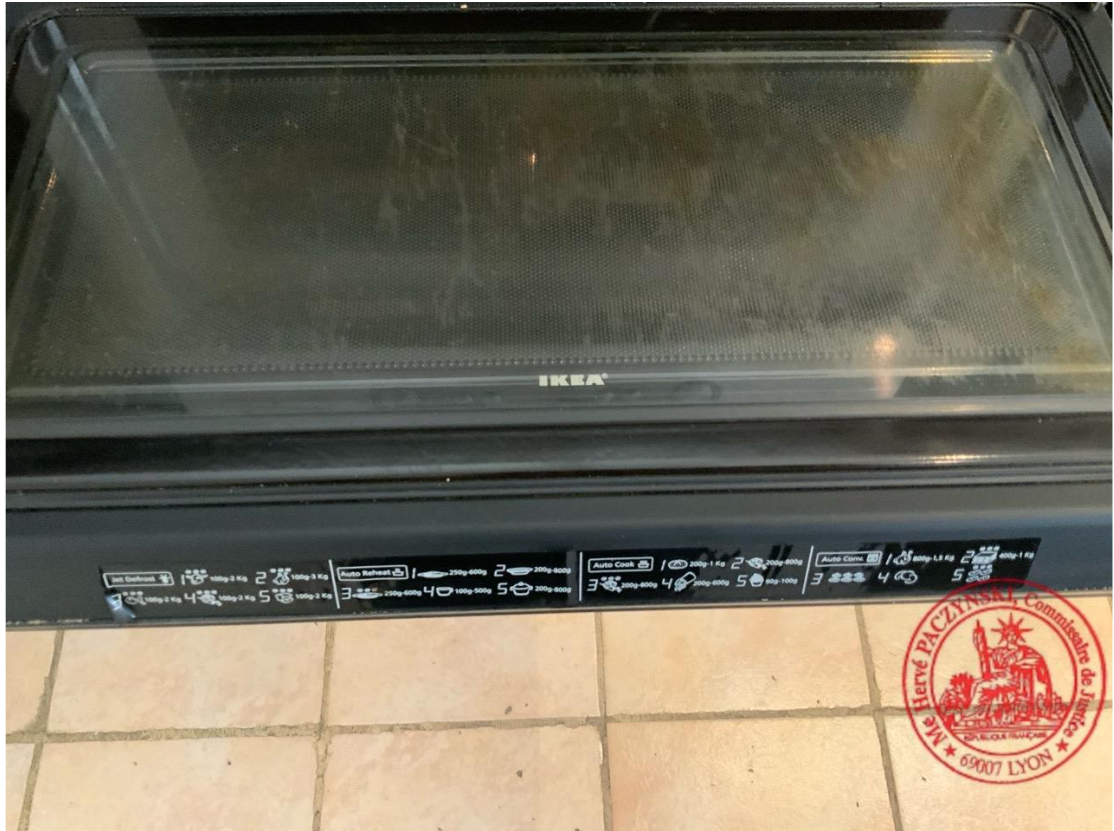
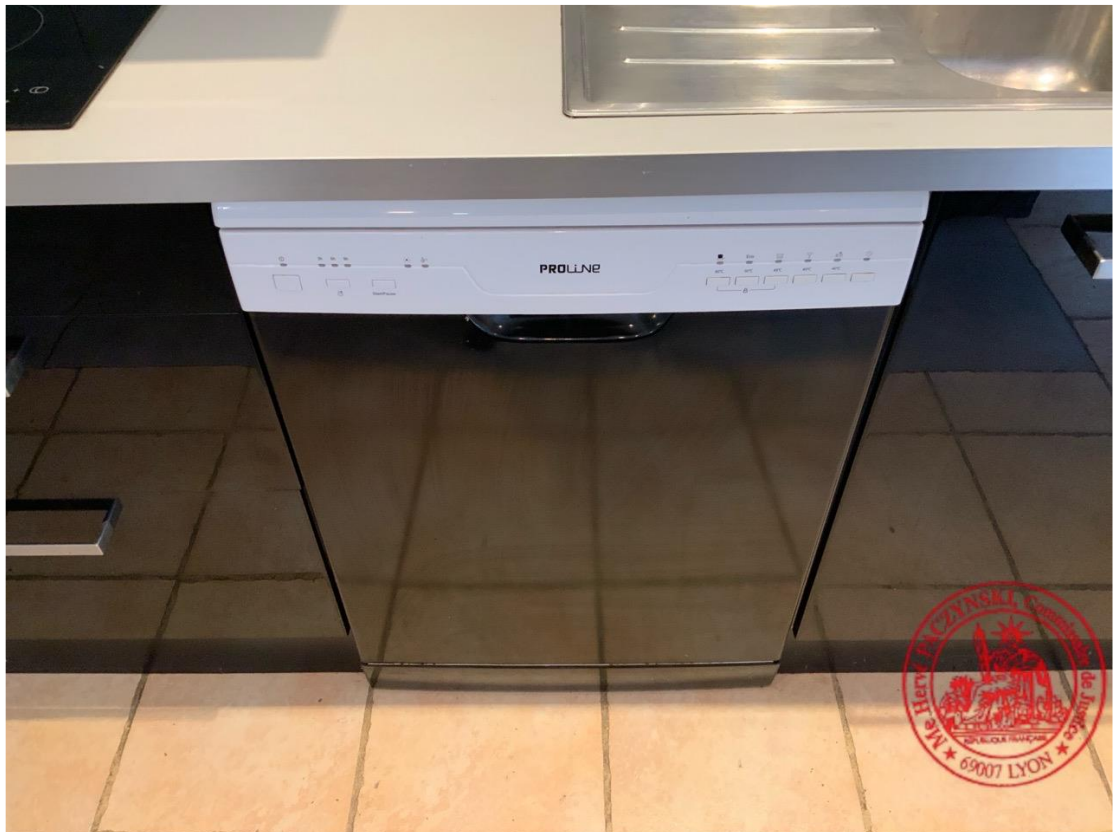
Une cuisine équipée de marque Ikea en état correct comprenant plusieurs tiroirs, vaisselier, un four, un micro-  
onde, une plaque de cuisson, une hotte d'aspiration, un évier inox avec égouttoir, un lave-vaisselle.

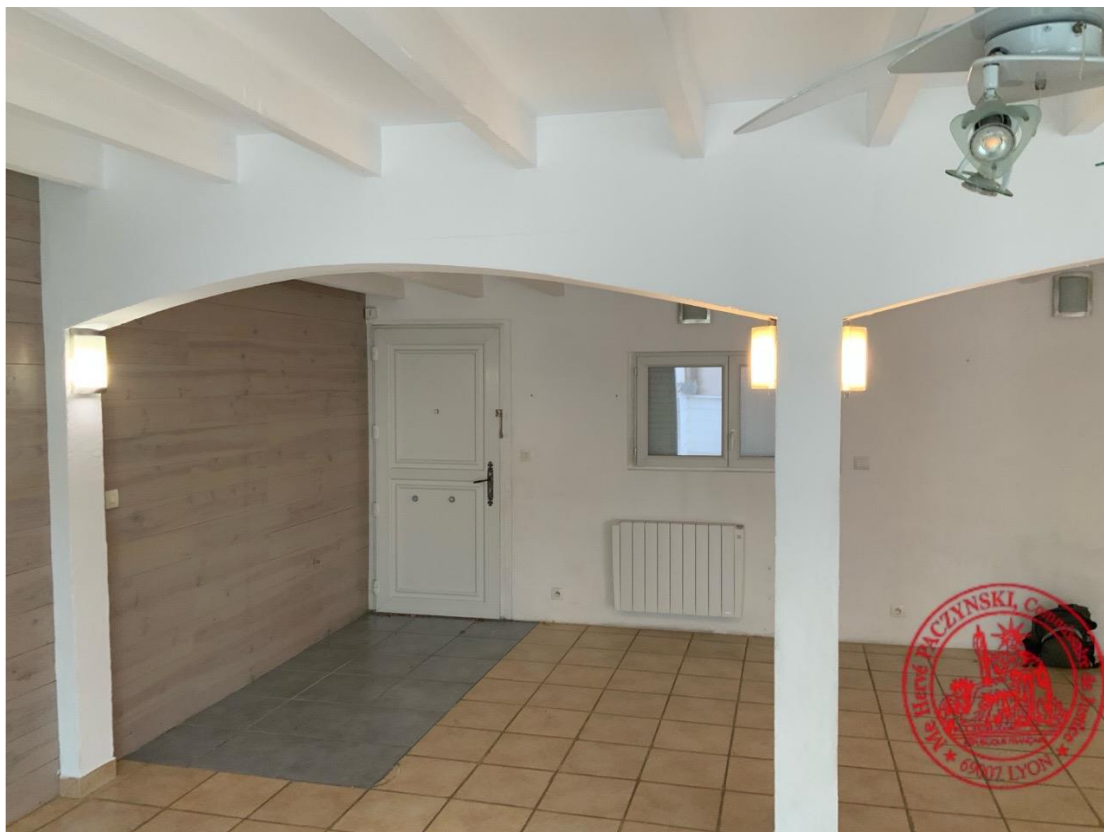
Une fenêtre à droite de la porte d'entrée en état d'usage, le volet est cassé.

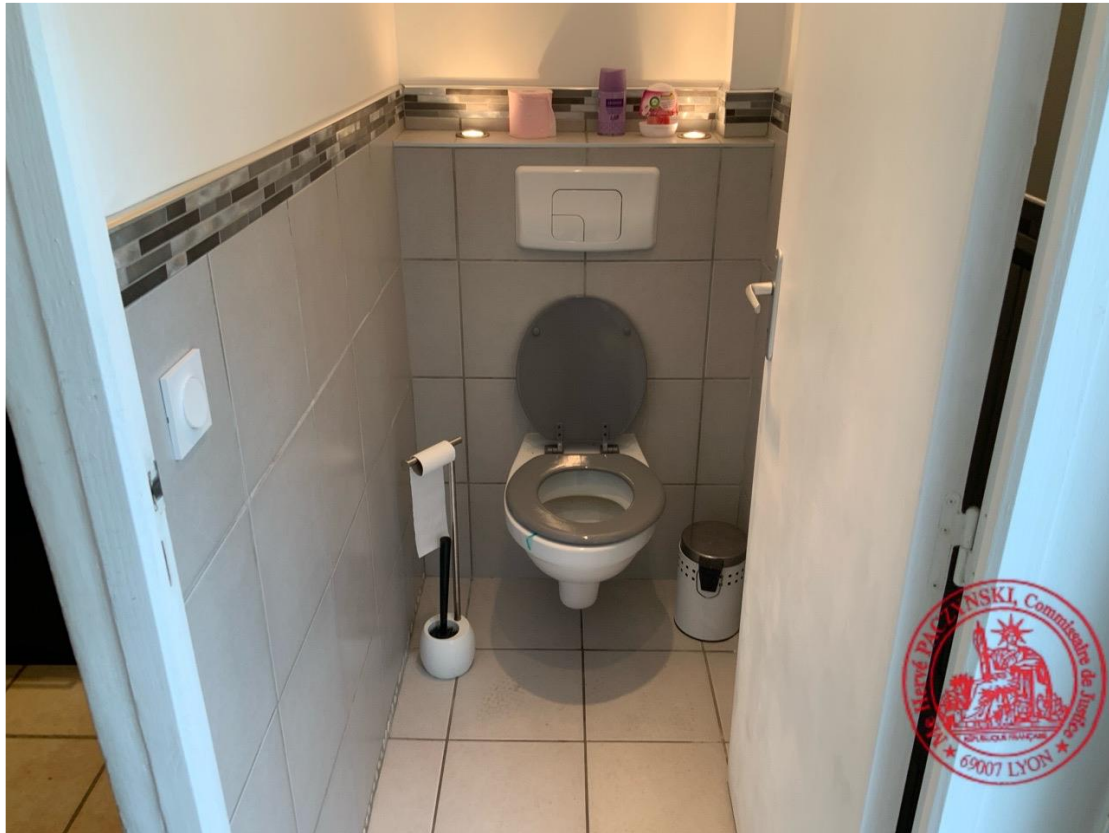
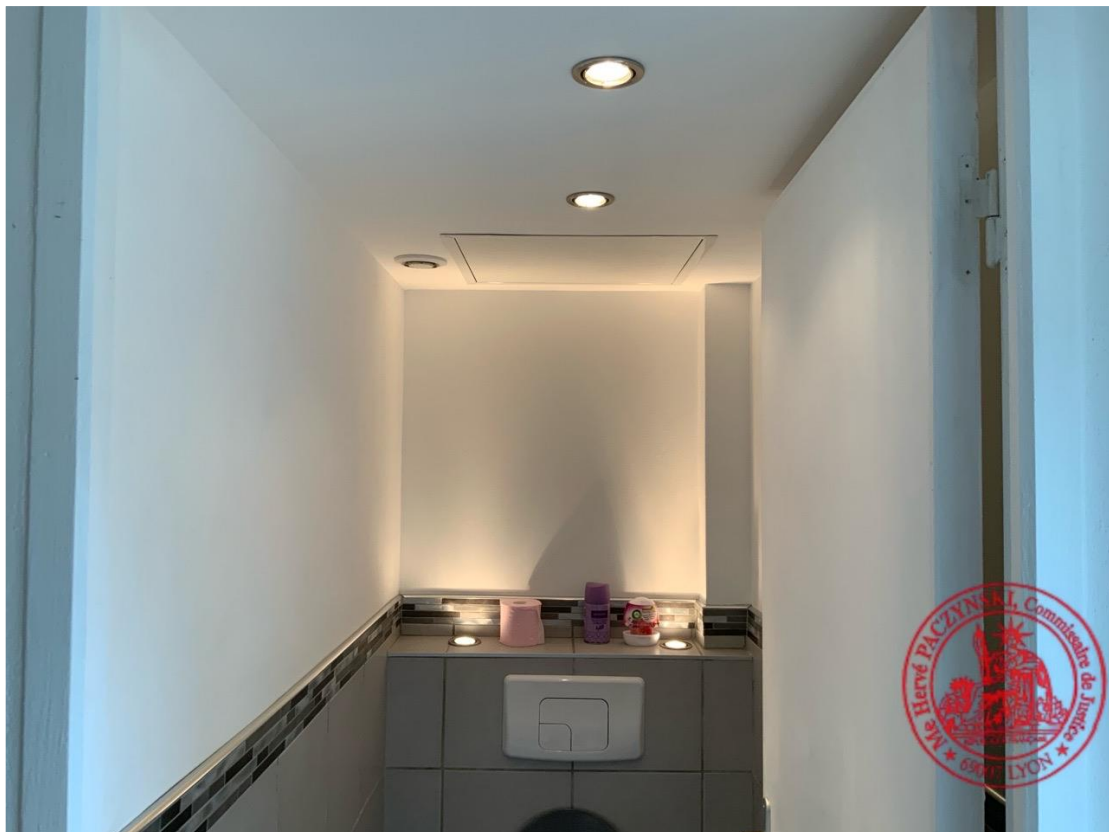
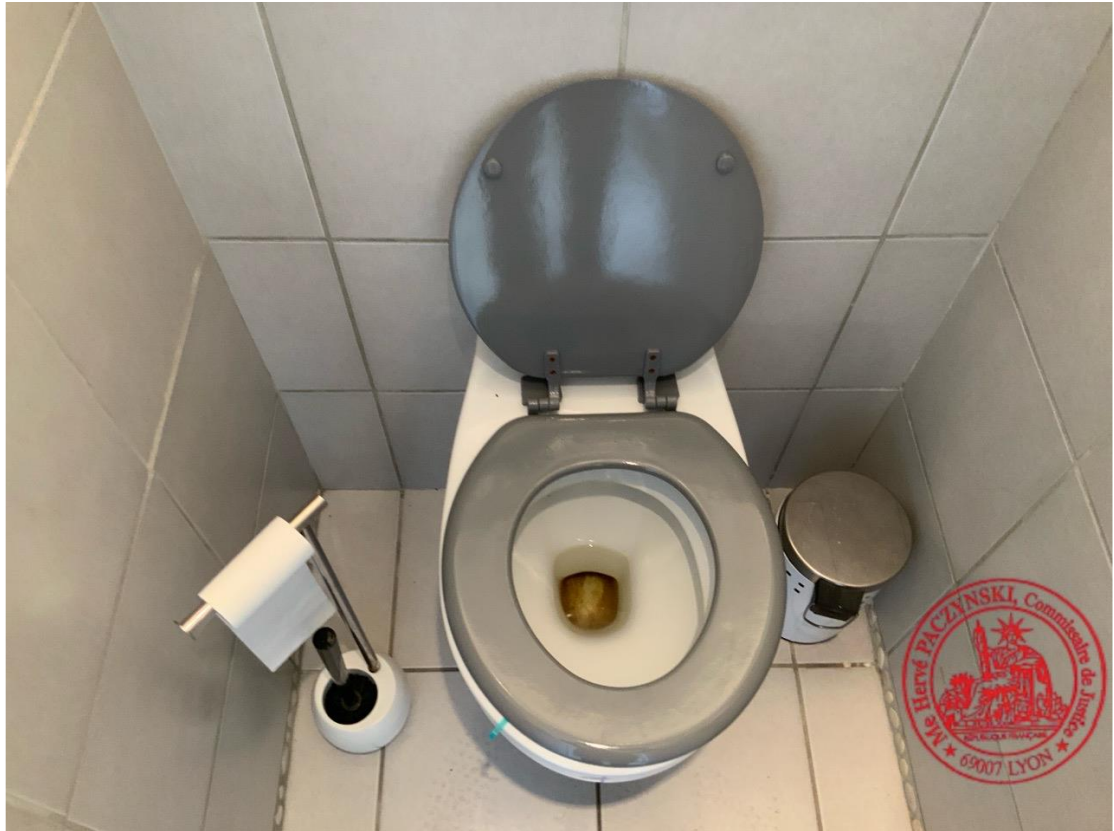
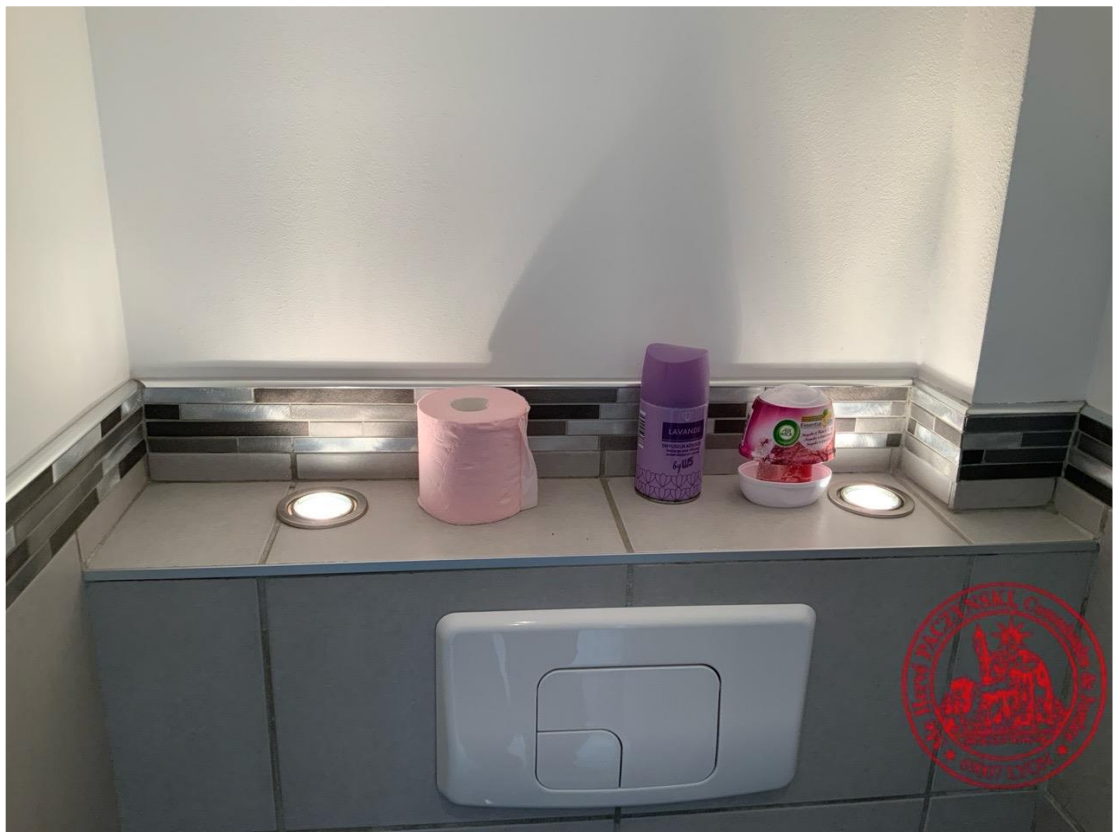
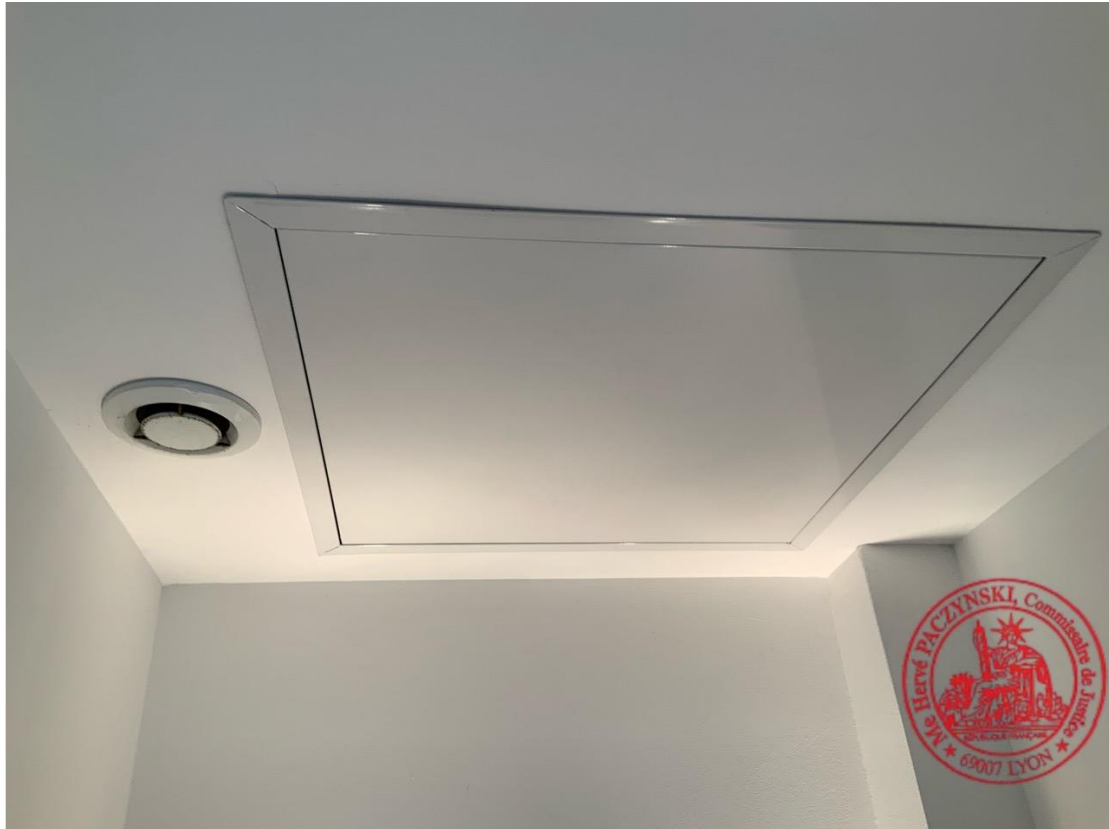
## WC - R+0

Sol et mur pour moitié carrelés en bon état. Un WC avec chasse d'eau encastrée fonctionnel, la cuvette est sale. Spots au plafond fonctionnels.

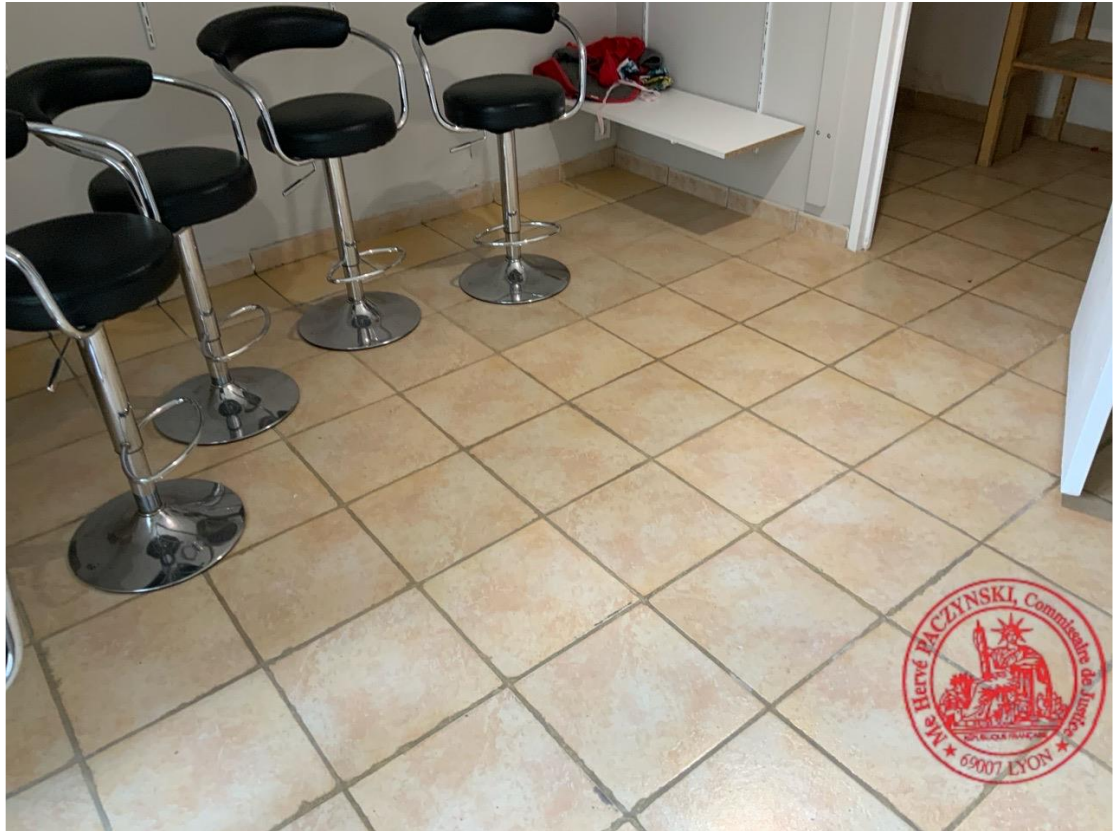
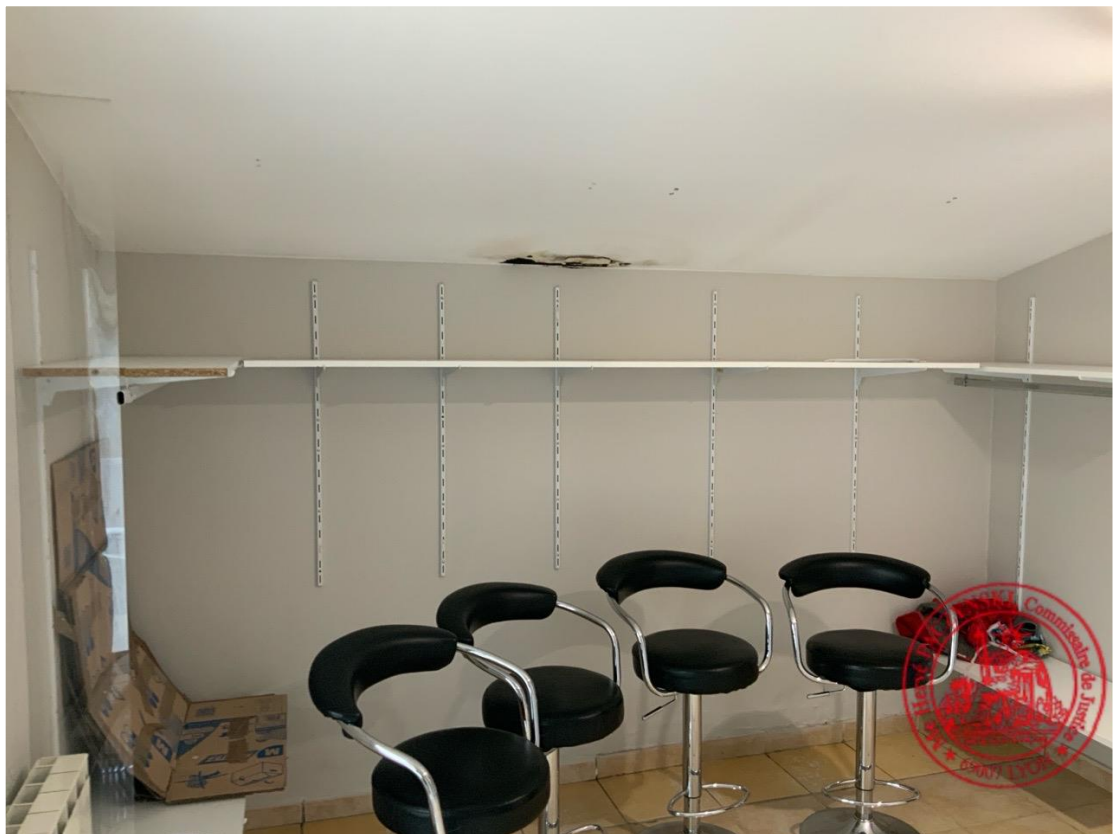
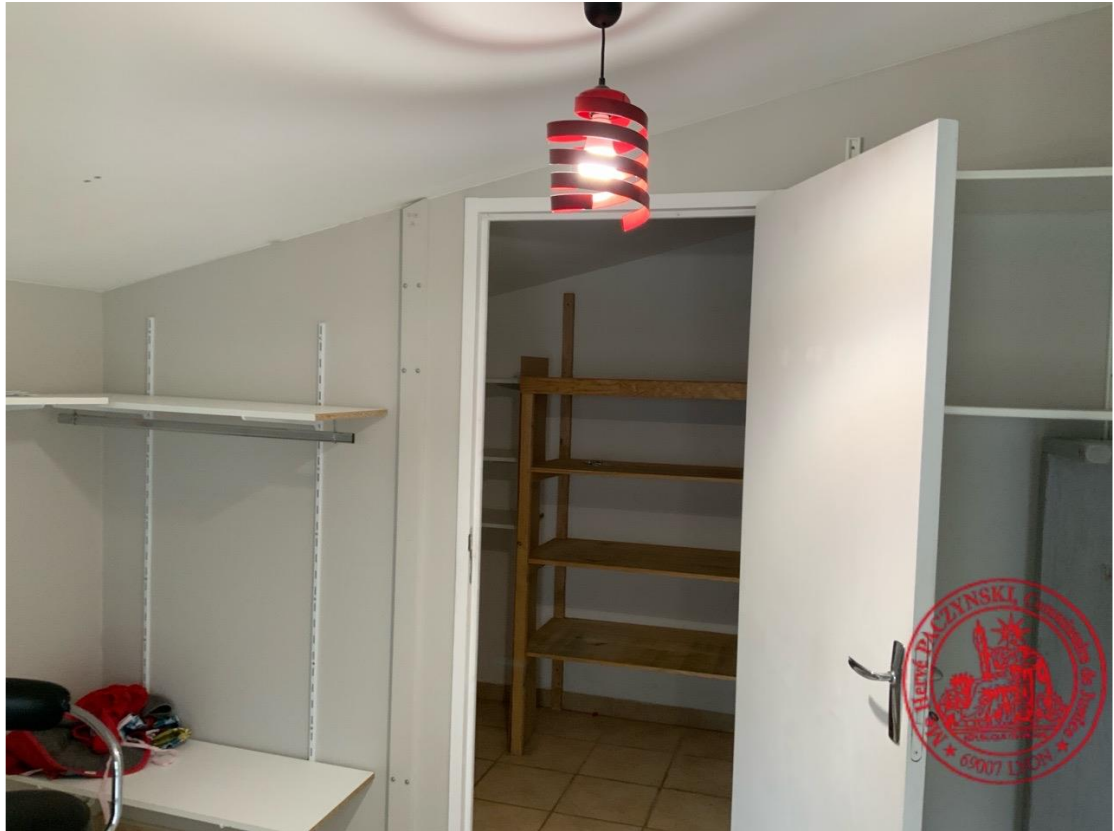
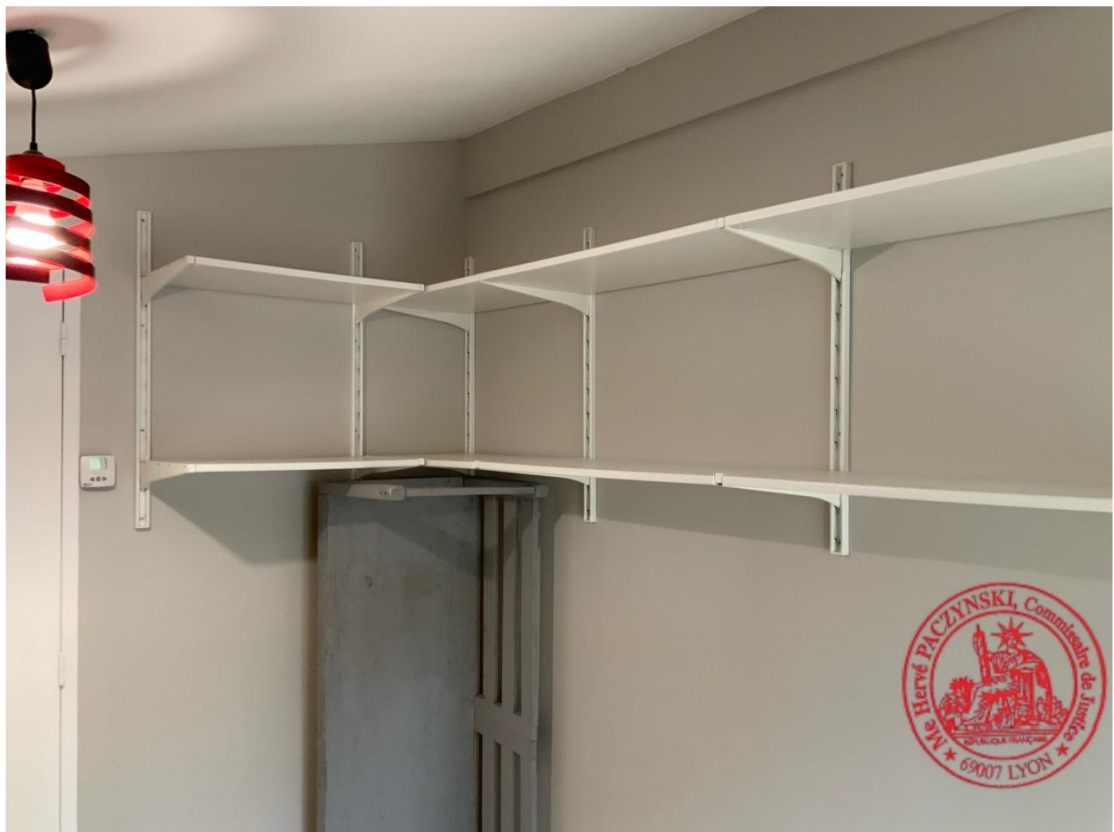
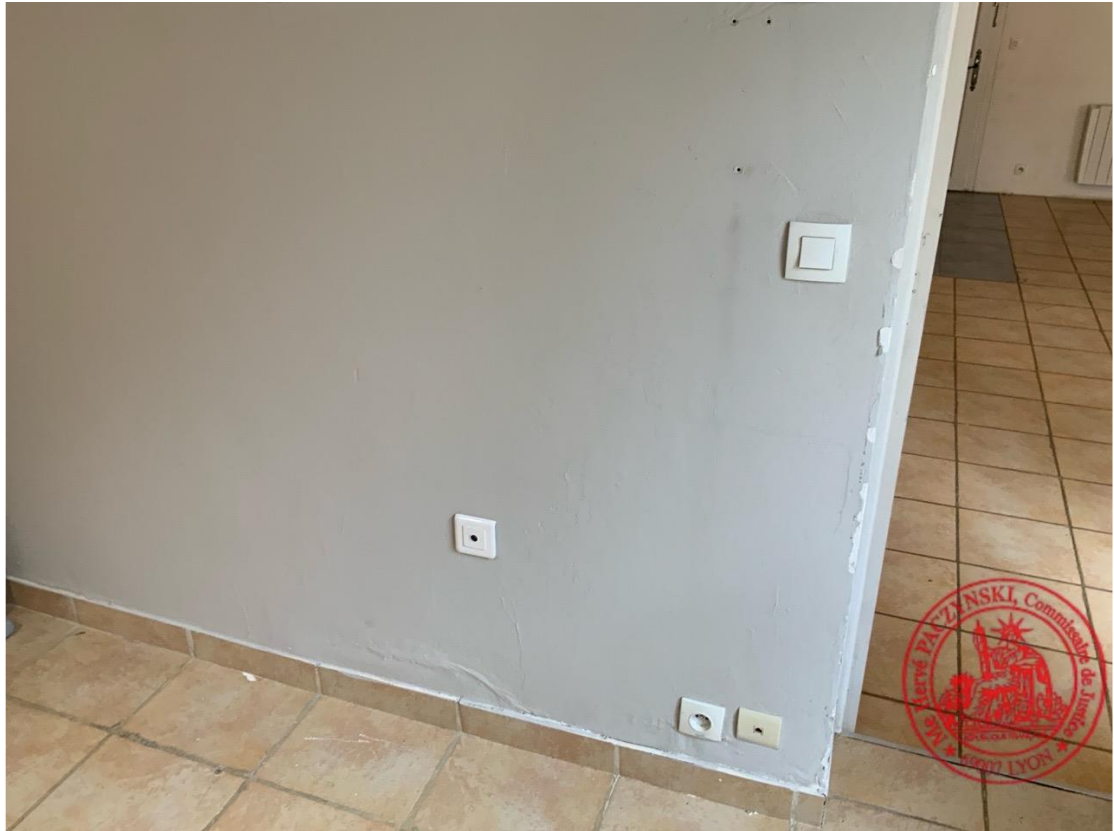
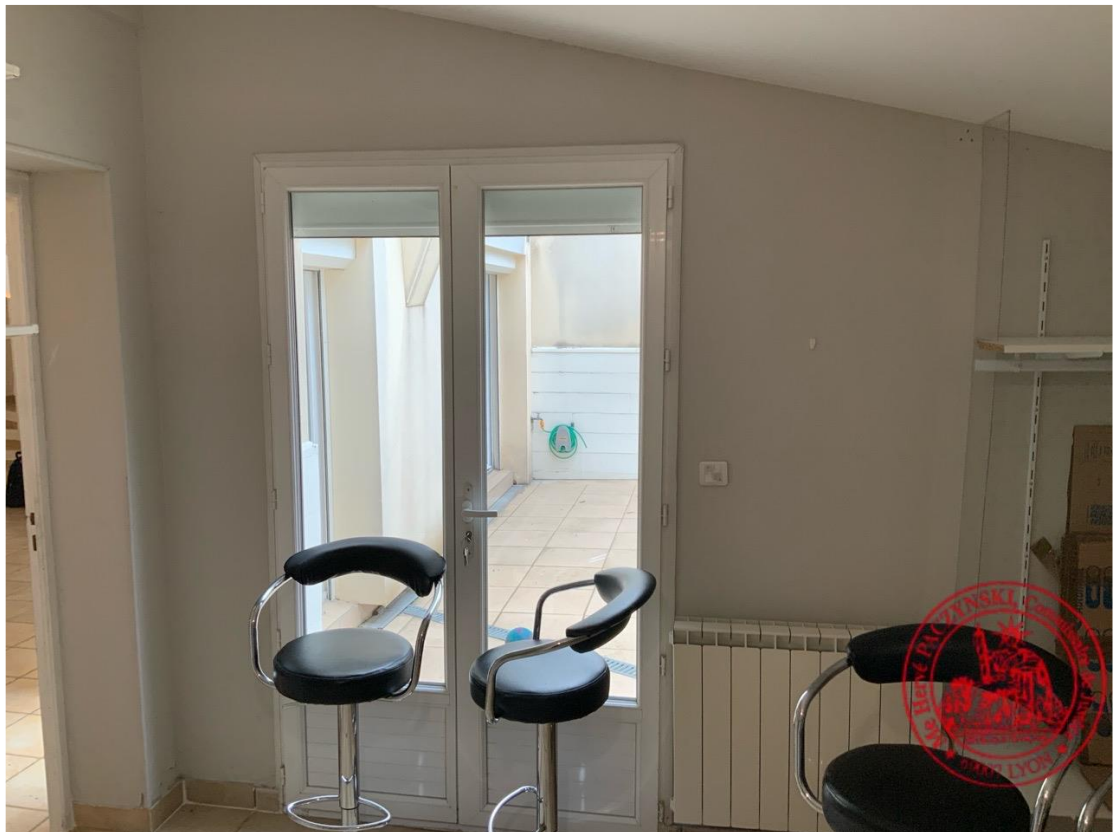
## CELLIER

Sol carrelé en état d'usage. Les murs peints sont en état moyen, présence de rail de fixation et tablette. Traces d'humidité et de moisissure au plafond. Porte fenêtre et volet fonctionnel.

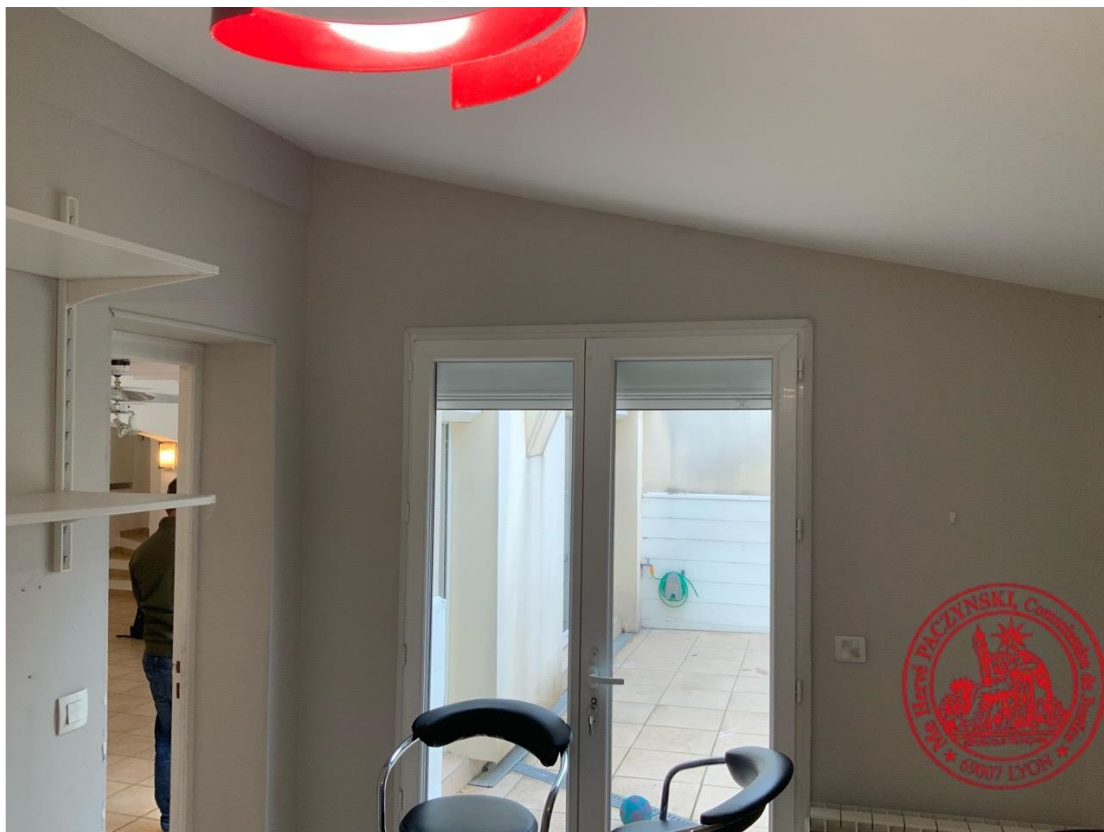
## CELLIER

Sol carrelé en état d'usage. Les murs et plafond sont dégradés, présence d'humidité et de moisissures.

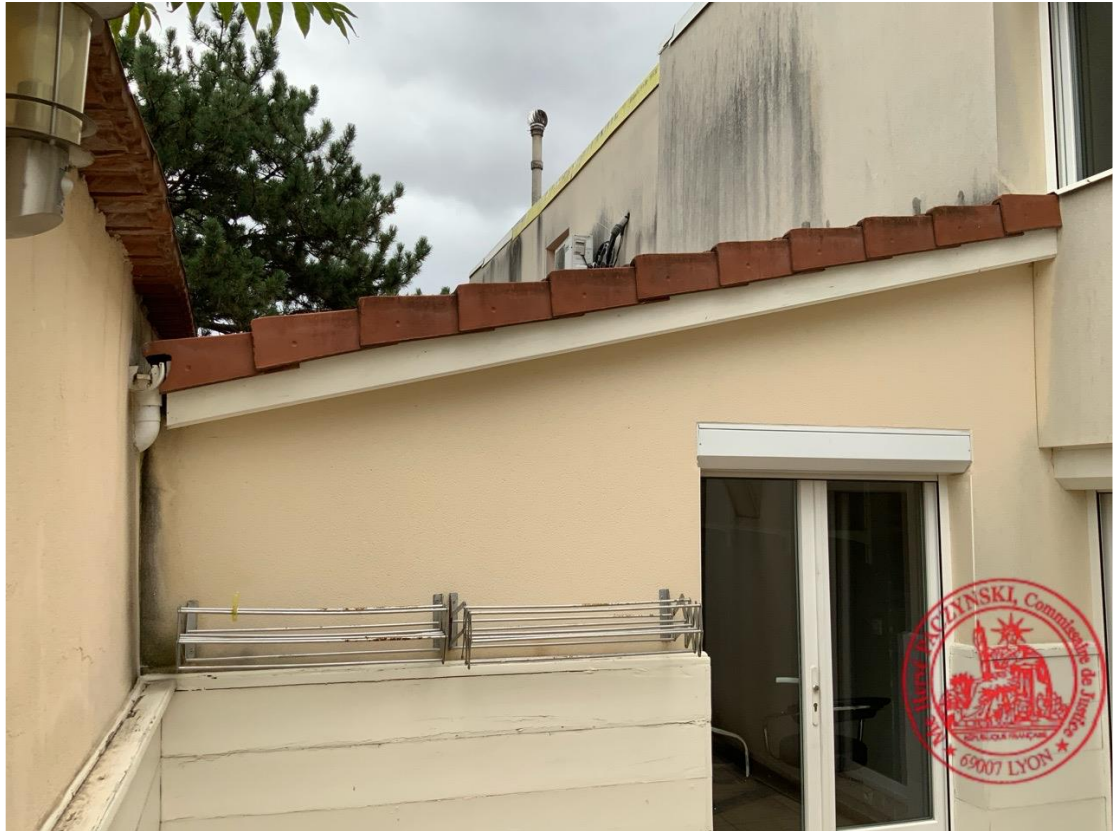
Je note des traces de coulures au mur et une fissure.
