PROCES VERBAL DE CONSTAT

CONSTAT DE COMMISSAIRE DE JUSTICE

A l'effet de dresser un procès-verbal descriptif d'un ténement immobilier comprenant notamment un appartement à usage d'habitation et une cave, objet de la procédure immobilière :

Sur la commune de DIGOIN (71160), dans un immeuble en copropriété dénommé Résidence Bel Air, Bâtiment D, au 71B, Rue François Ducarouge :

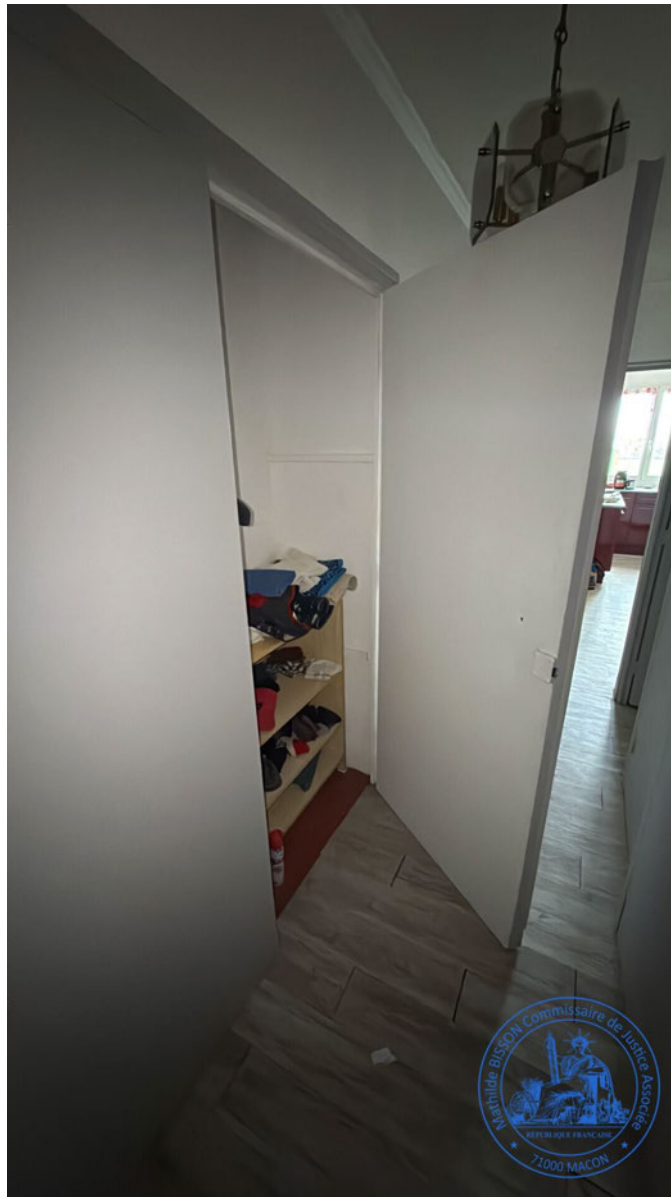
Le sol du placard est recouvert d'un béton ciré de couleur rouge.

Les murs et le plafond sont peints en blanc.

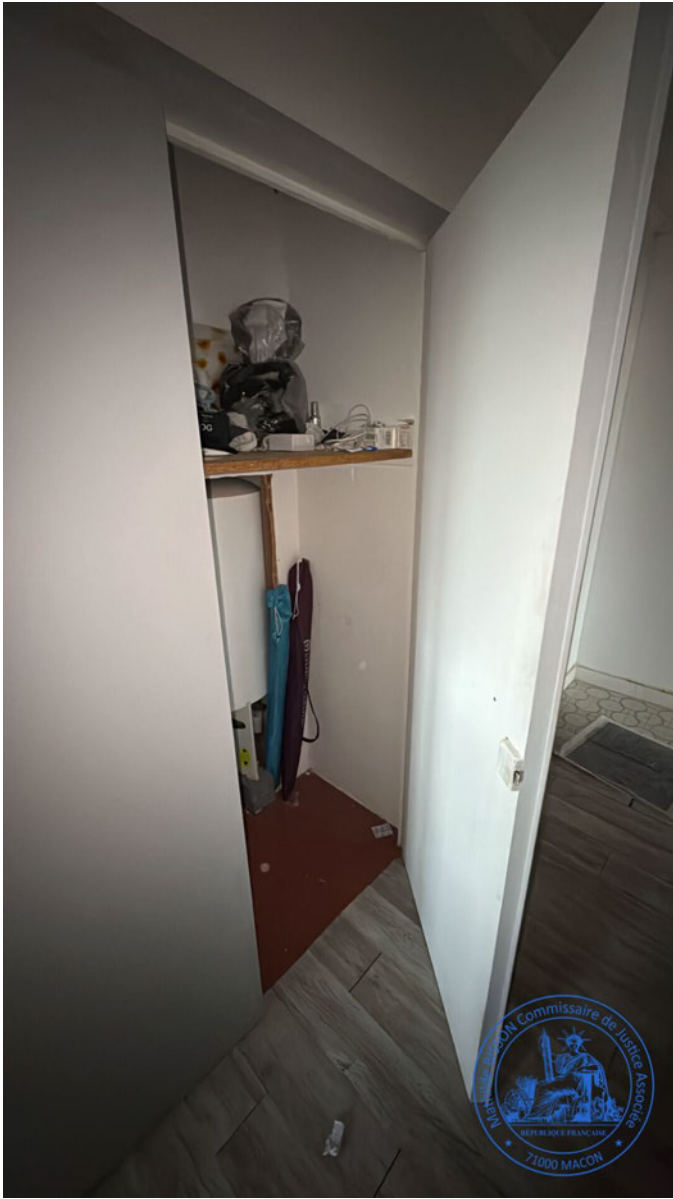
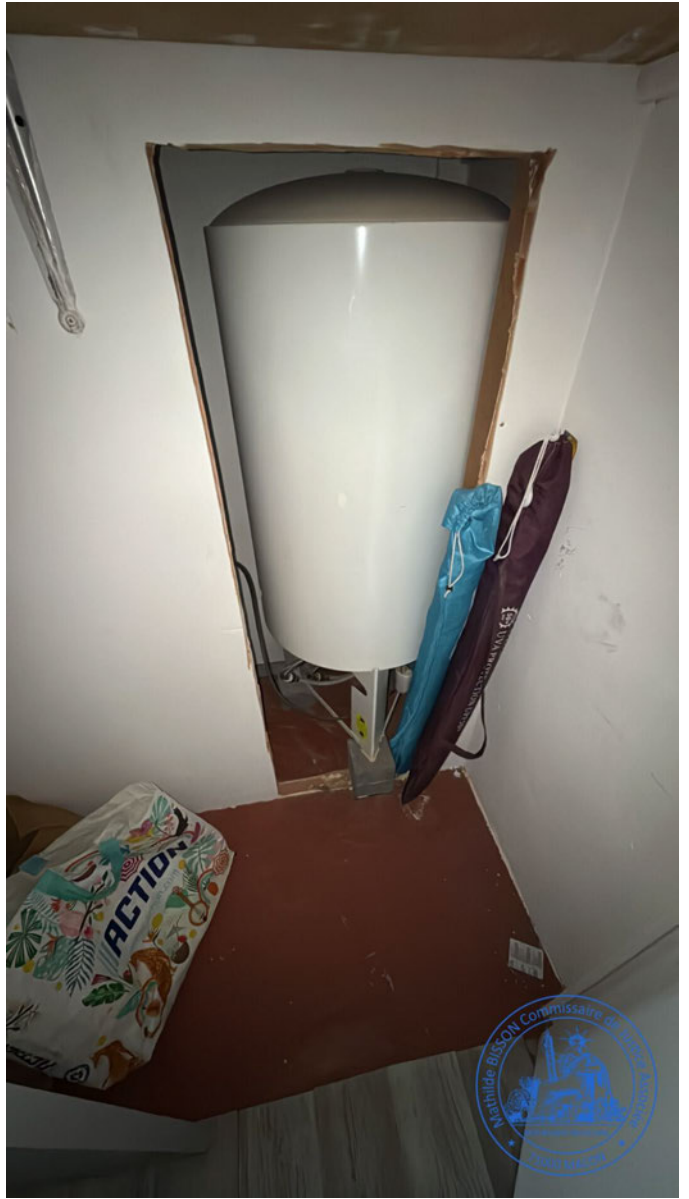
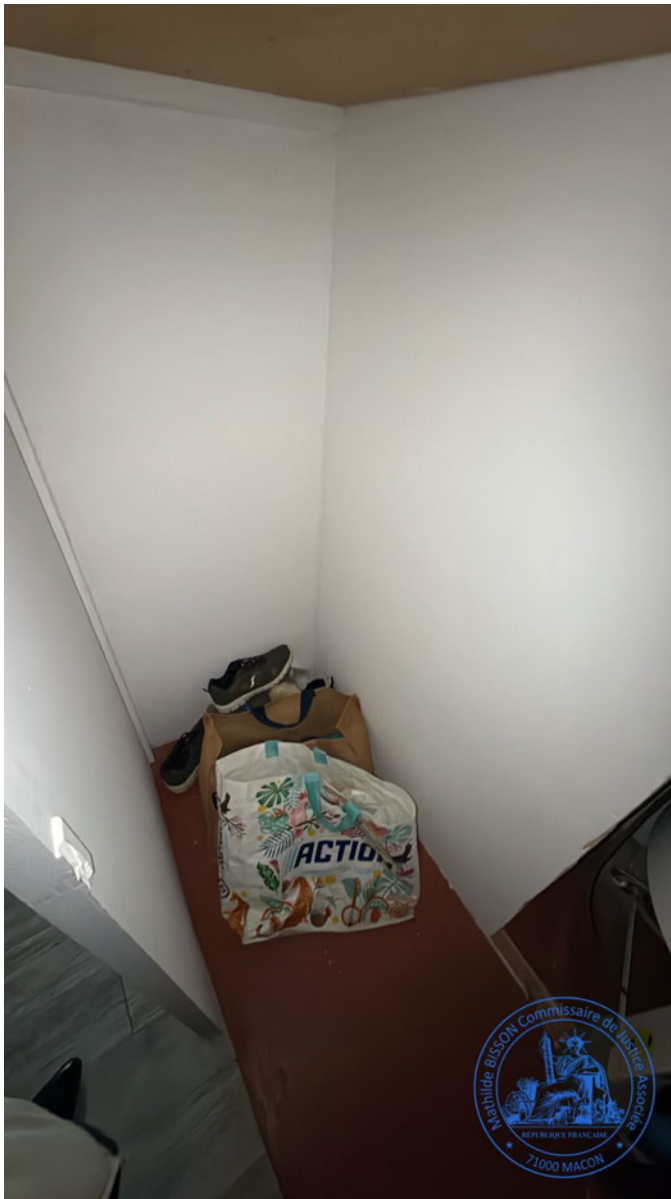
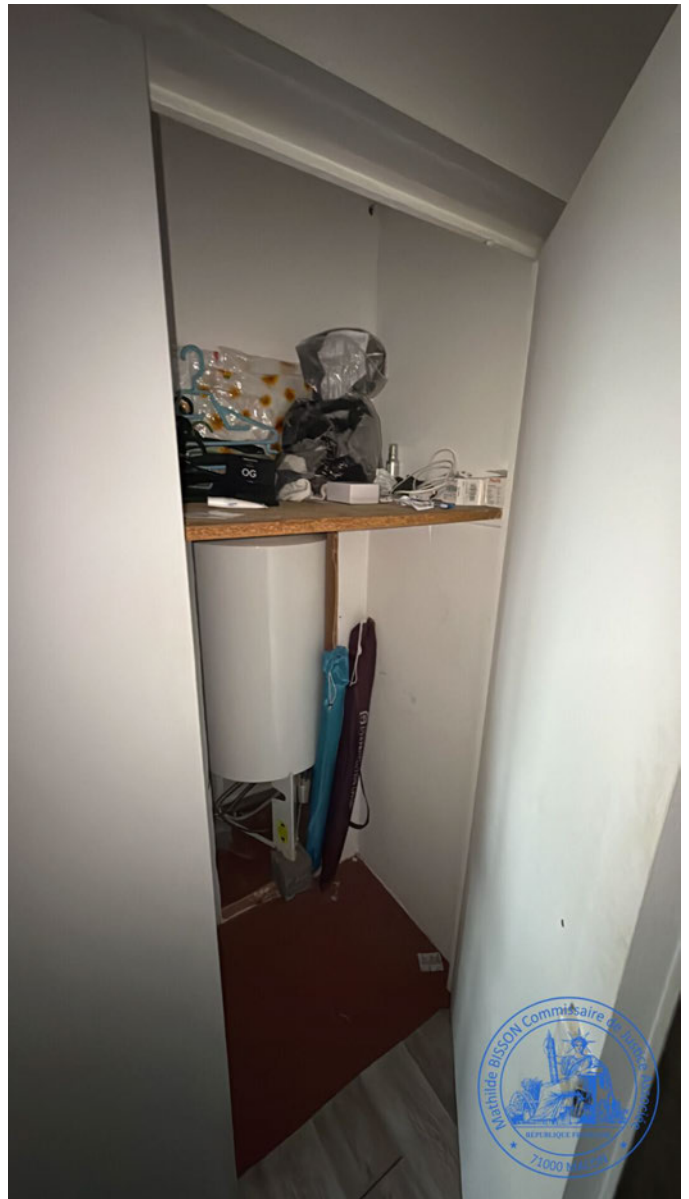
Une étagère en bois brut est installée à mi-hauteur.

Un chauffe-eau électrique cylindrique de couleur blanche est positionné au fond, partiellement encastré dans la cloison arrière.

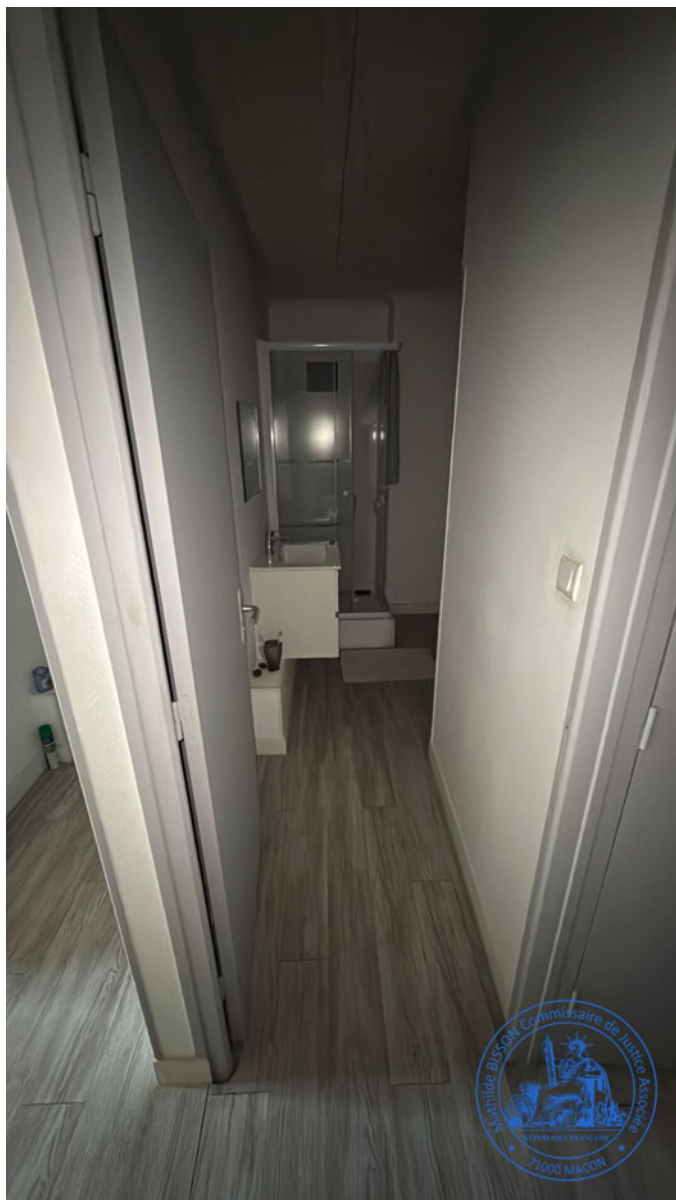
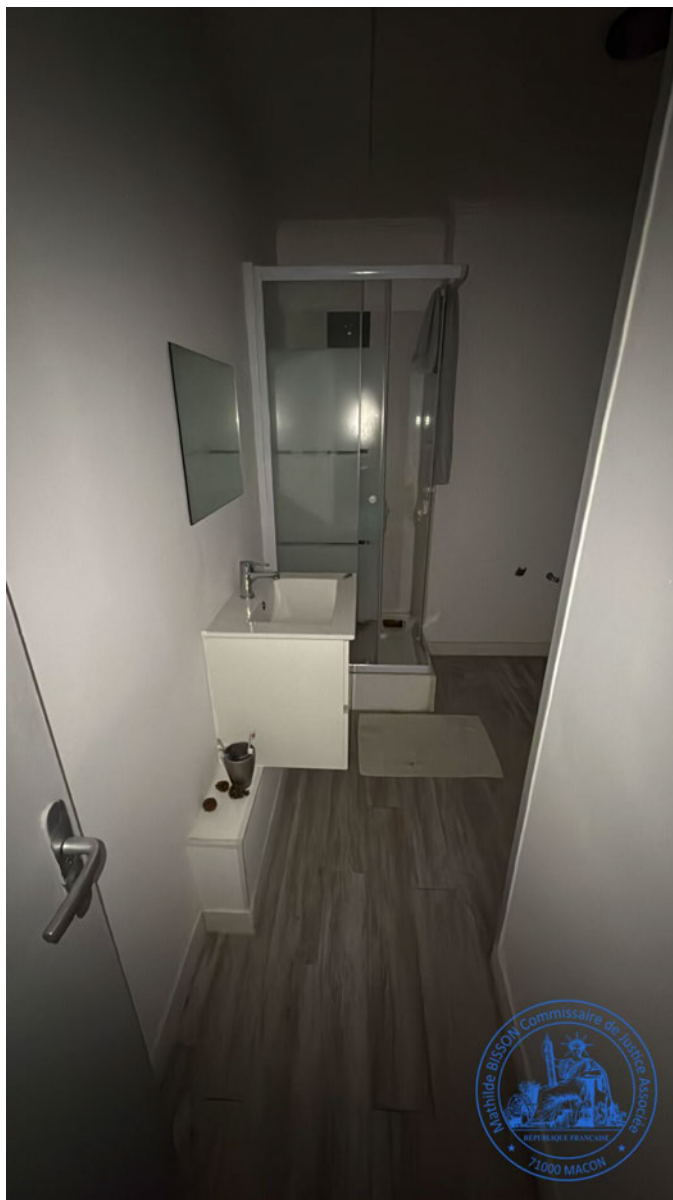
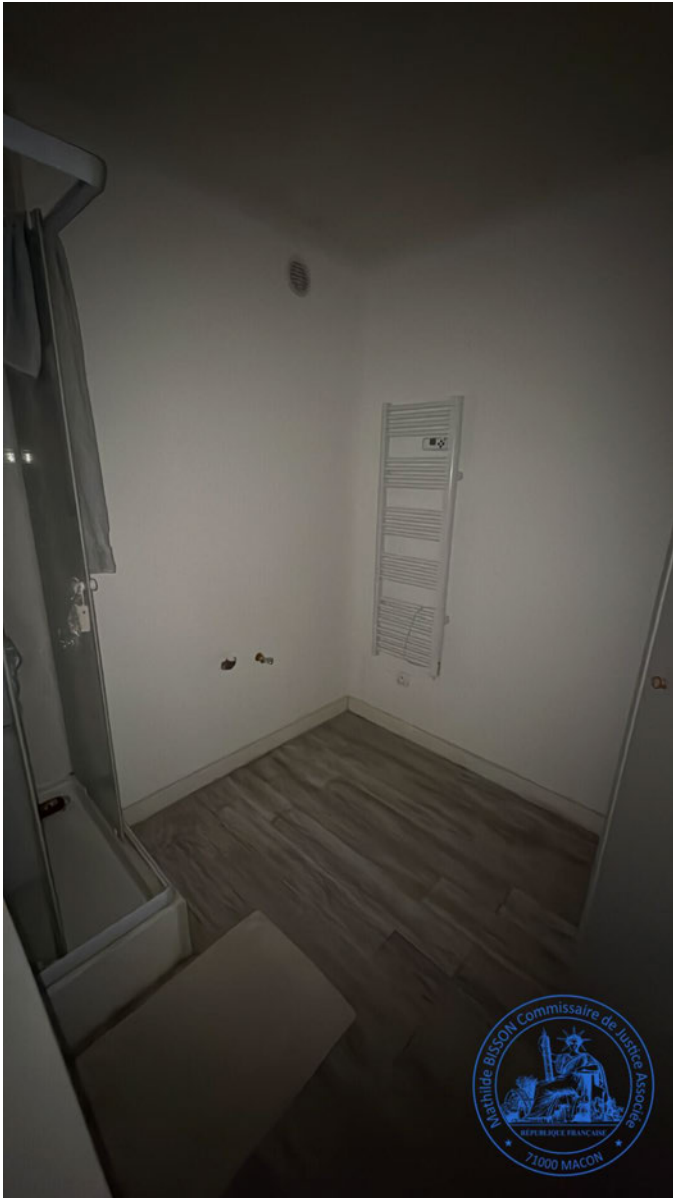
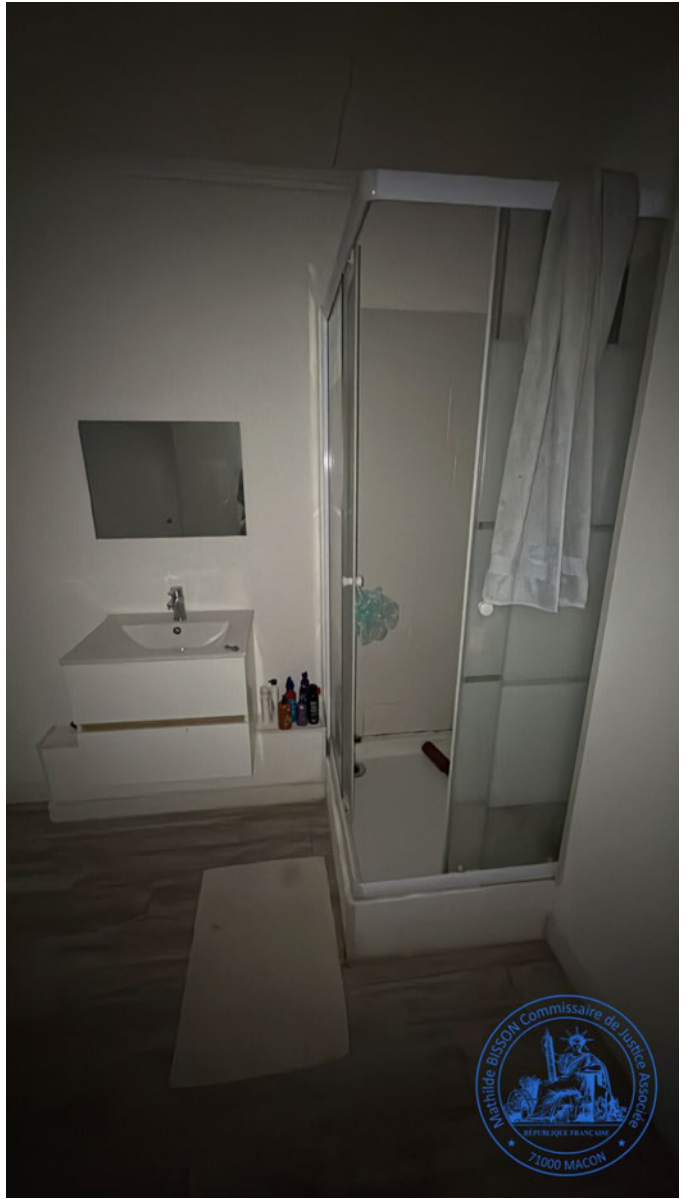
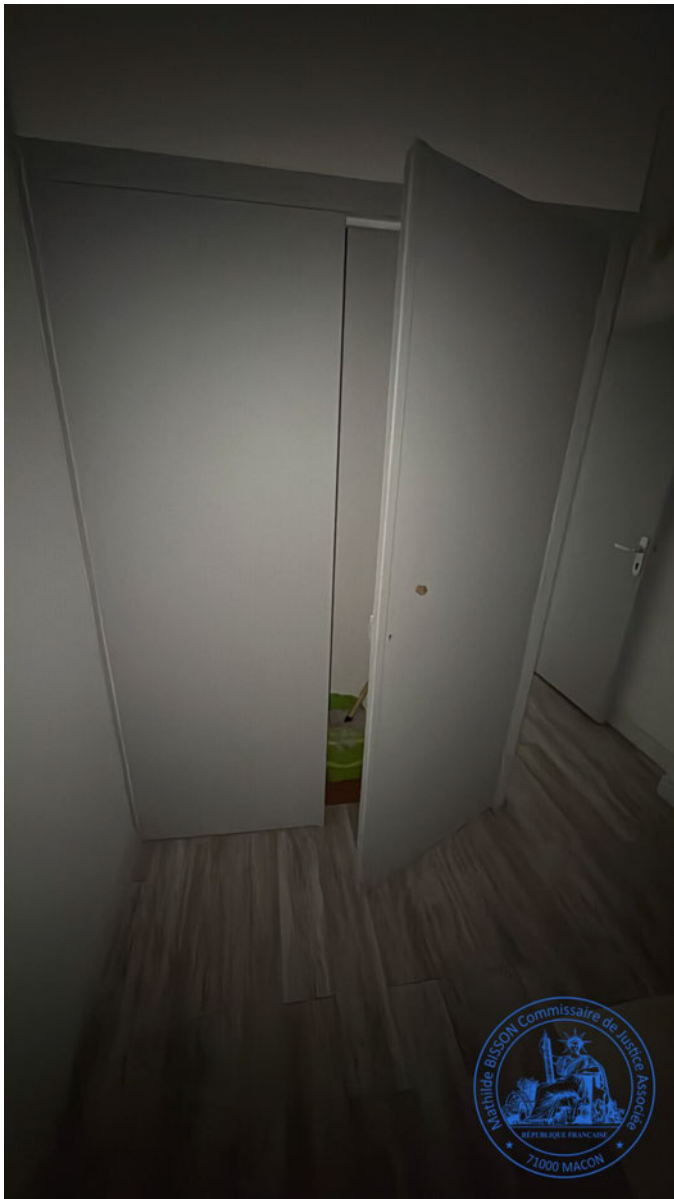
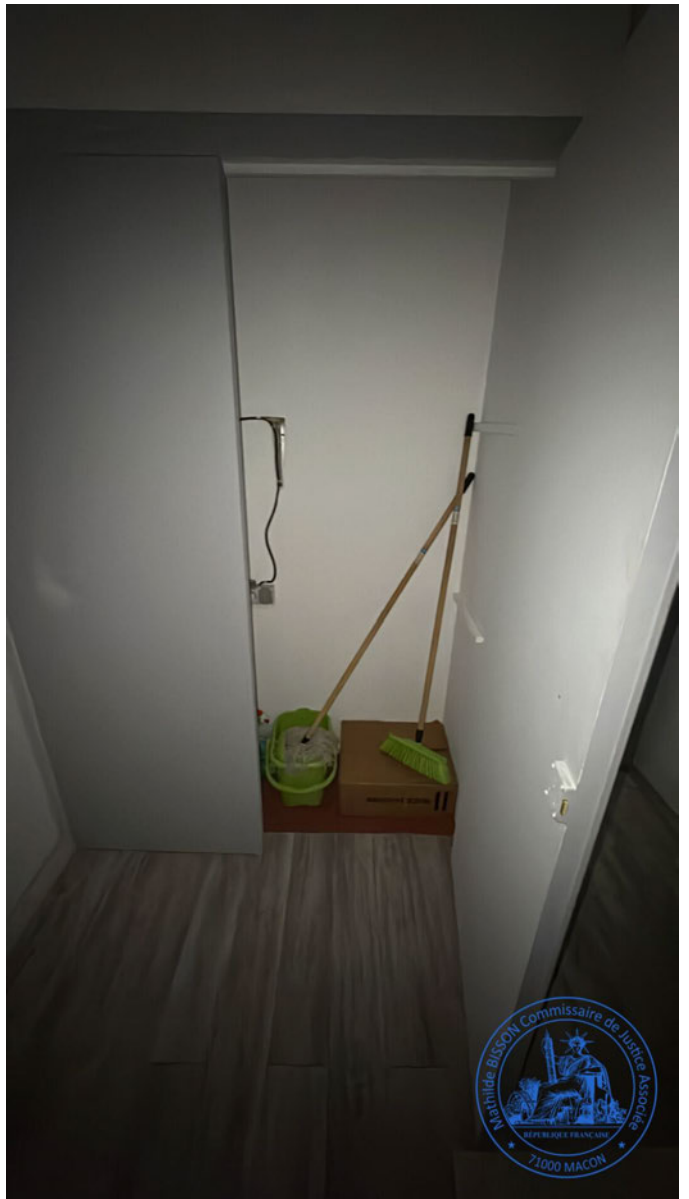
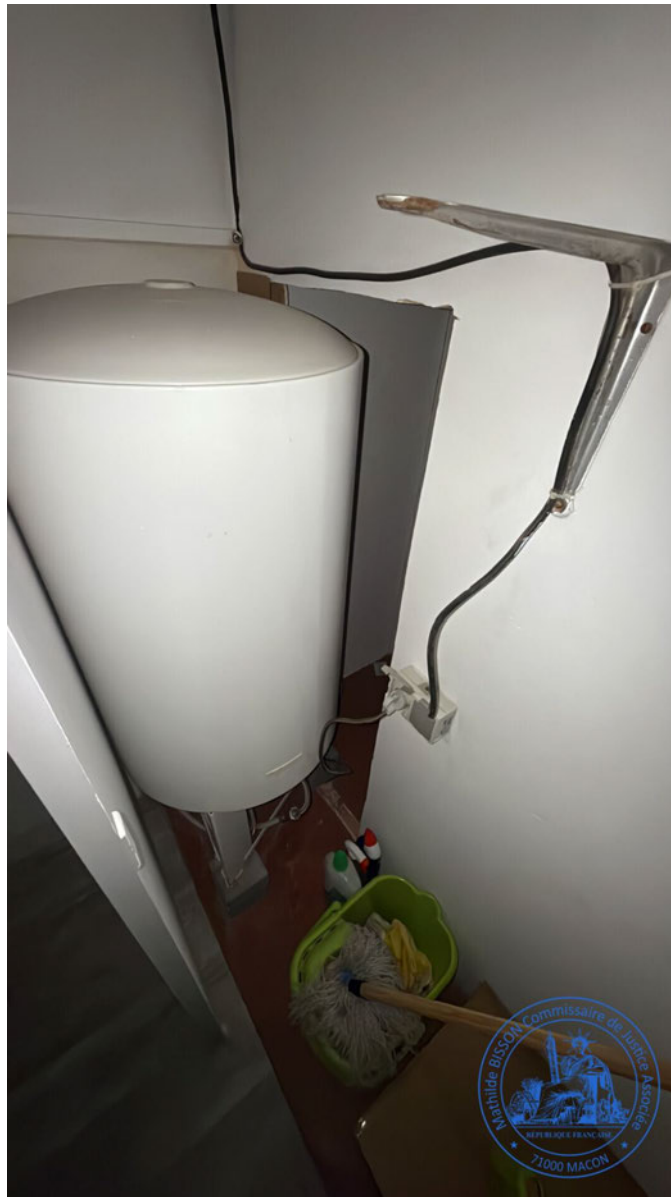
SALLE D'EAU :

- Un meuble vasque suspendu de couleur blanche, avec deux tiroirs avec un mitigeur chromé. Il est surmonté d'un miroir simple.

- Une cabine de douche d'angle avec un receveur, et des portes coulissantes en verre translucide.
- Un radiateur sèche serviettes électrique de couleur blanche, fixé au mur.
- À côté du sèche serviettes, je note la présence de deux arrivées d'eau avec robinet.
- Un placard mural à double porte battante de couleur blanche. À l'intérieur, je constate la présence d'un chauffe-eau électrique. Le sol de ce placard est en carrelage.

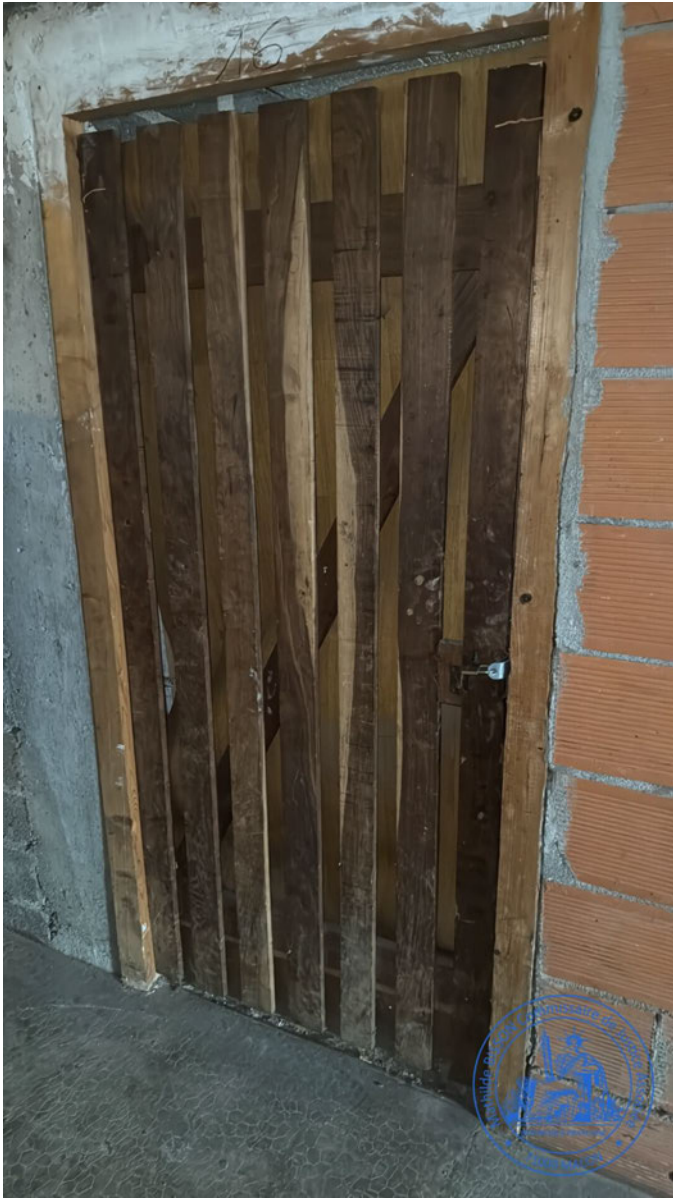
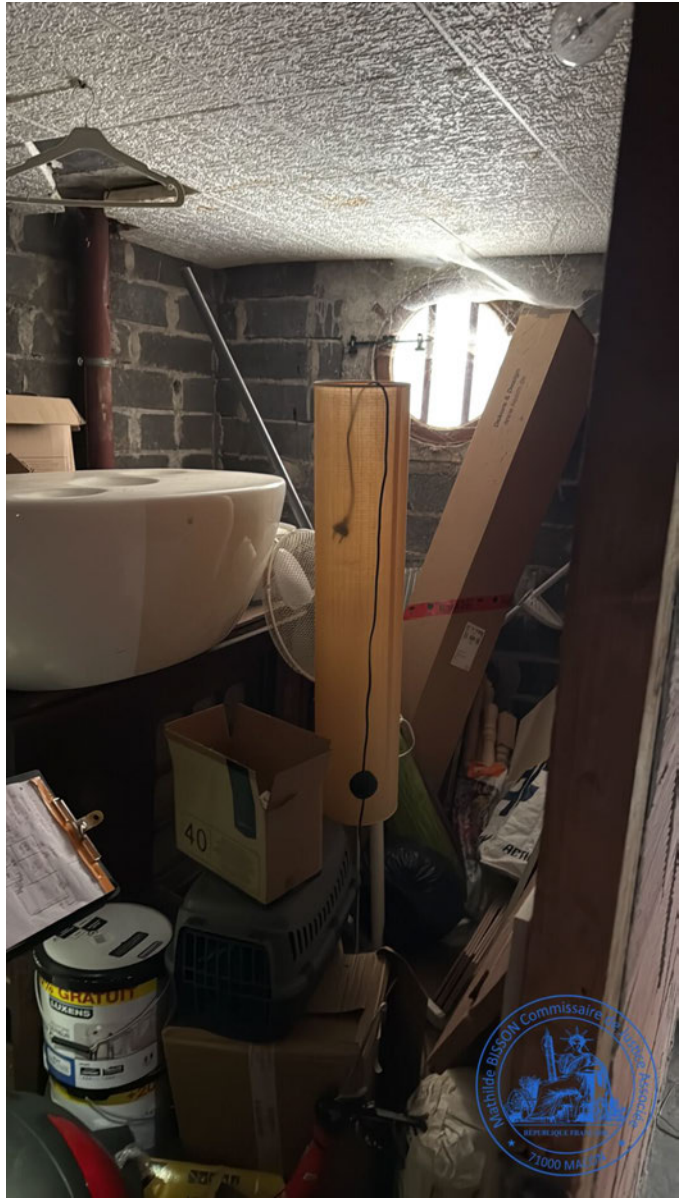
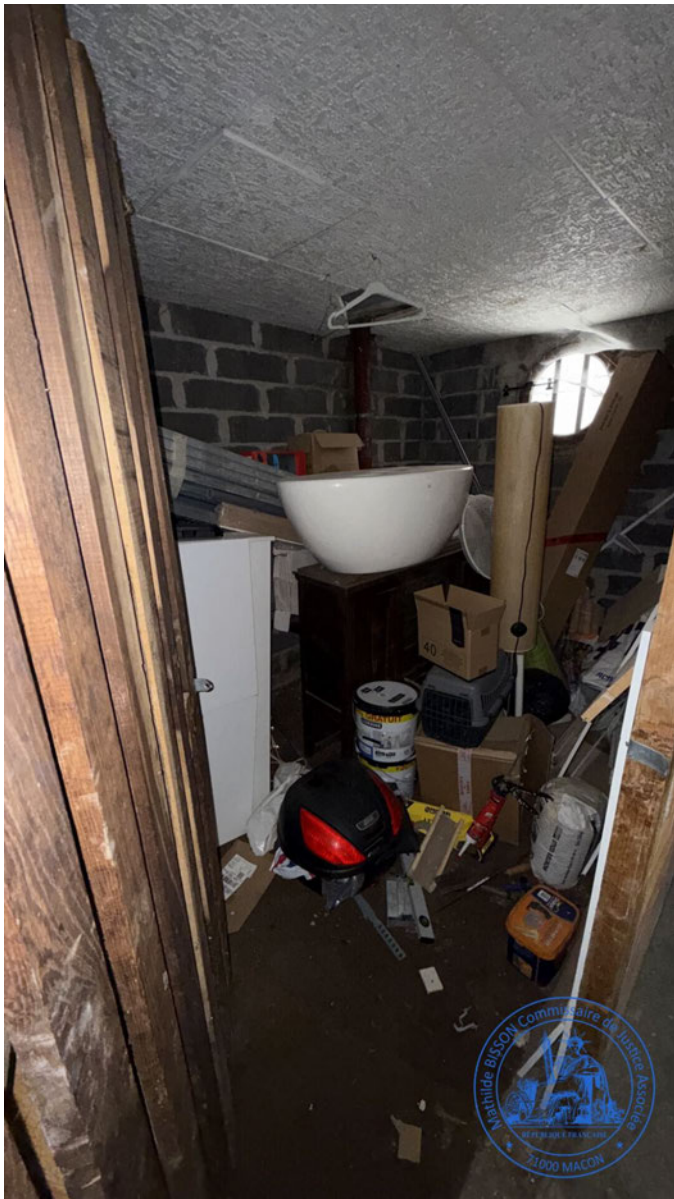
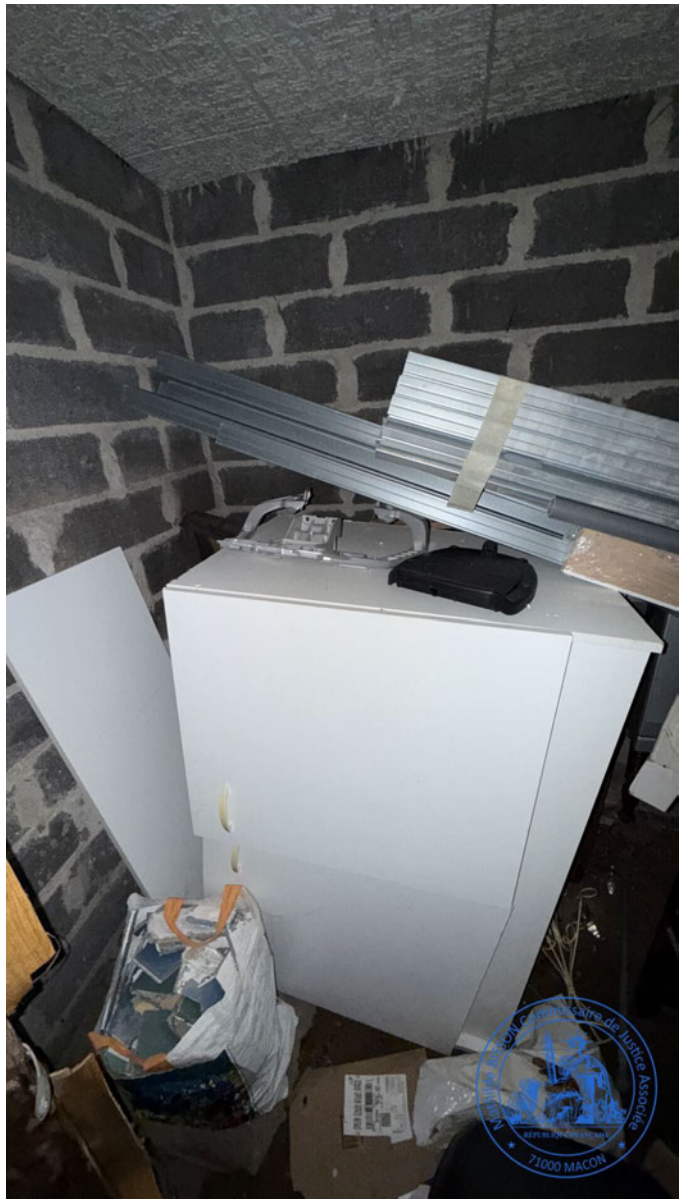
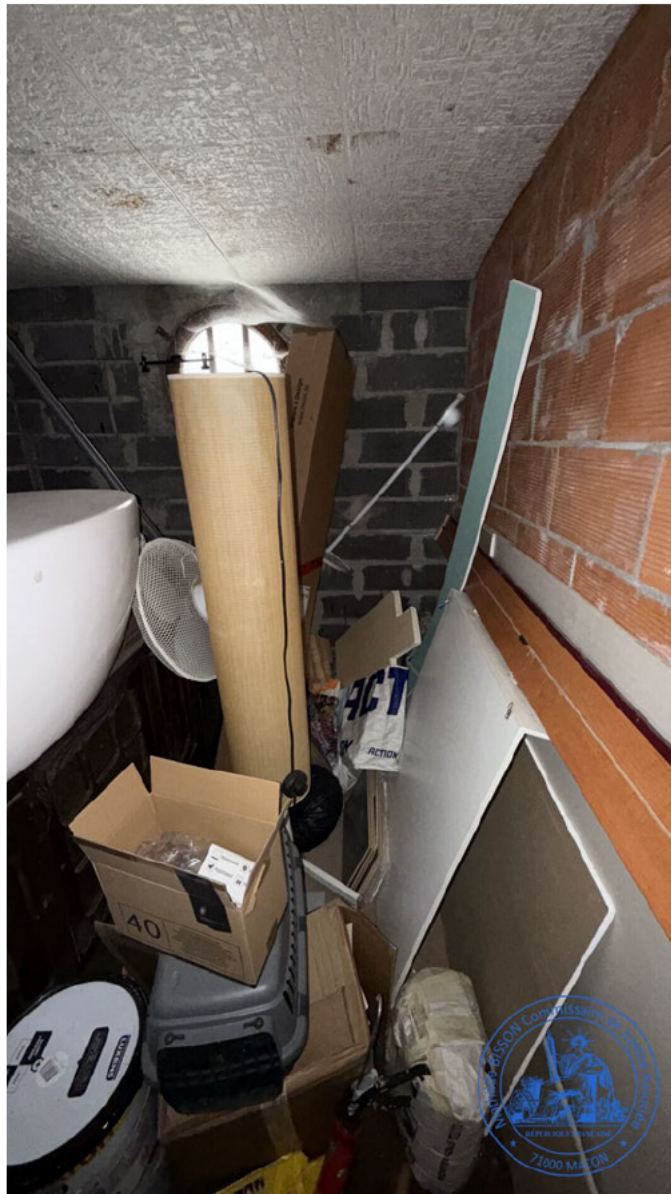
CAVE :

Au rez-de-chaussée, une cave n°16.

Il y a une petite lucarne circulaire.

Au plafond il y a des dalles de faux plafond.
