## **PROCES-VERBAL DE CONSTAT**

**L'AN DEUX MILLE VINGT-CINQ ET LE TREIZE MARS**

- ALATA (20167), lotissement San Benedetto, Castagnola, 6, avenue des Palmiers : une maison d'habitation élevée sur sous-sol et rez-de-chaussée, figurant au cadastre de ladite commune section B numéro 883 pour une contenance de 10a 20ca.

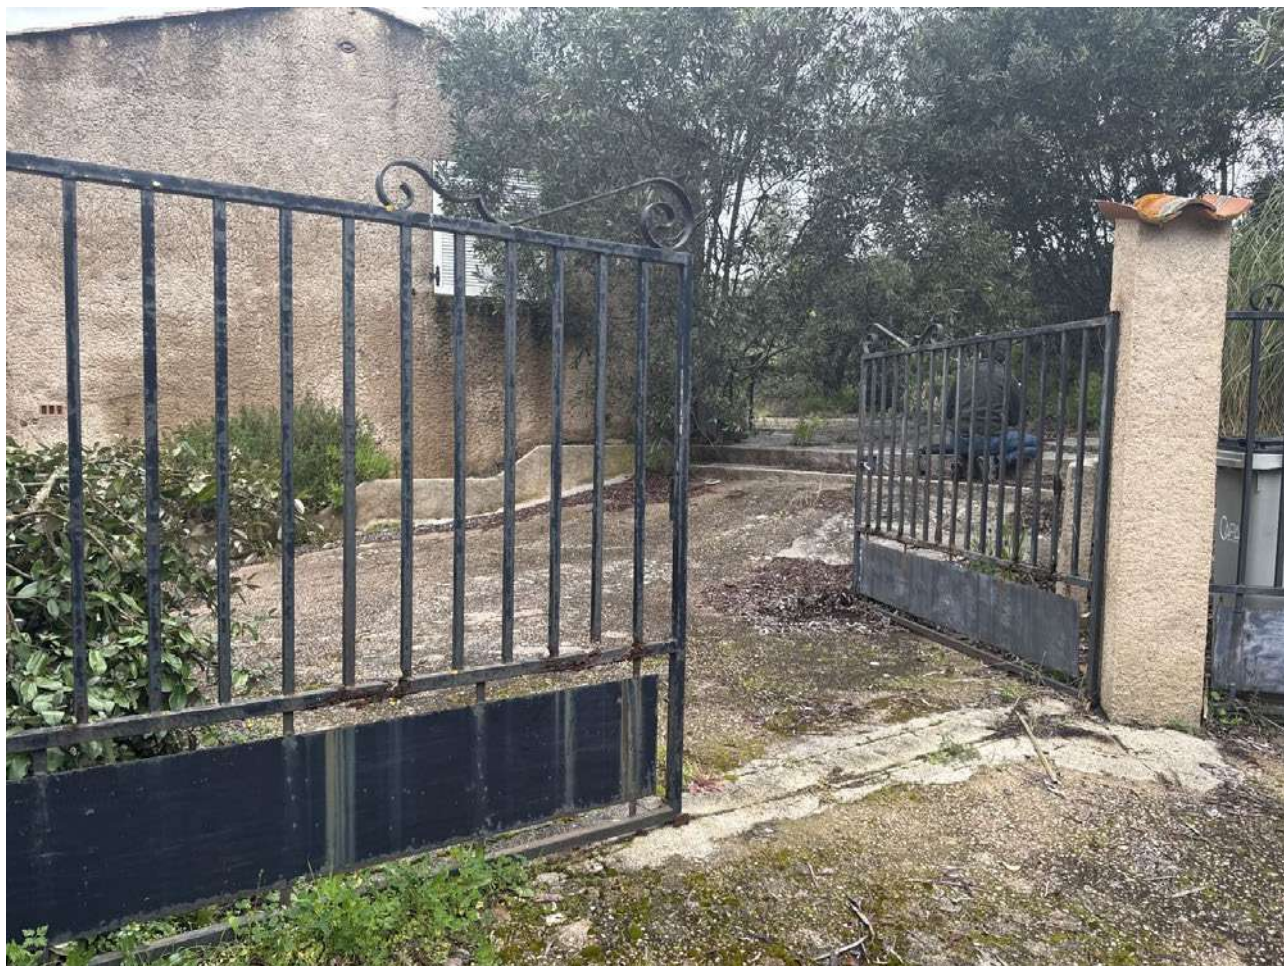
**Accès extérieur**

Je constate une pente bétonnée en très mauvais état qui permet d'accéder à un portail extrêmement vétuste, rouillé et un portillon sur ma droite.

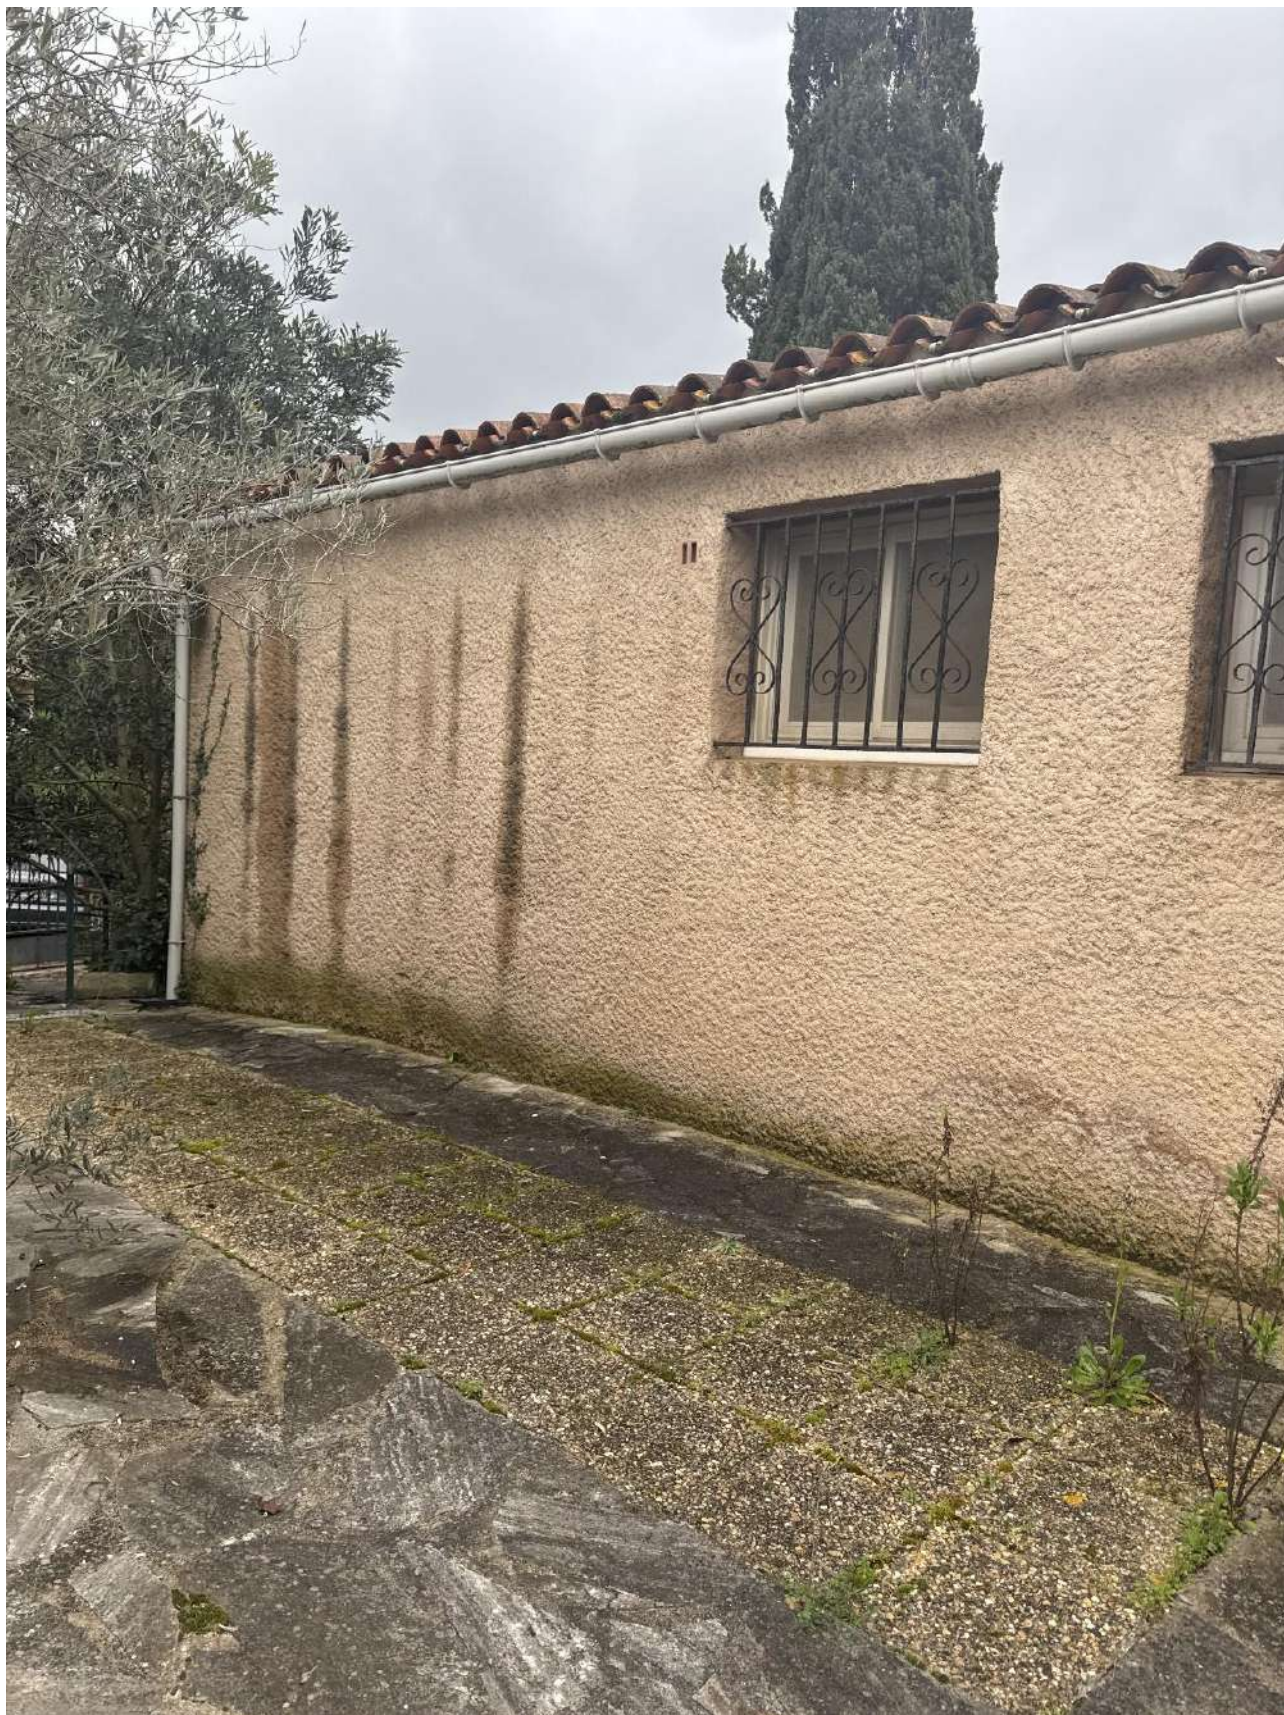
Je constate une maison, dont la façade est recouverte de crépi vétuste, avec un toit en tuiles, avec une gouttière en façade.

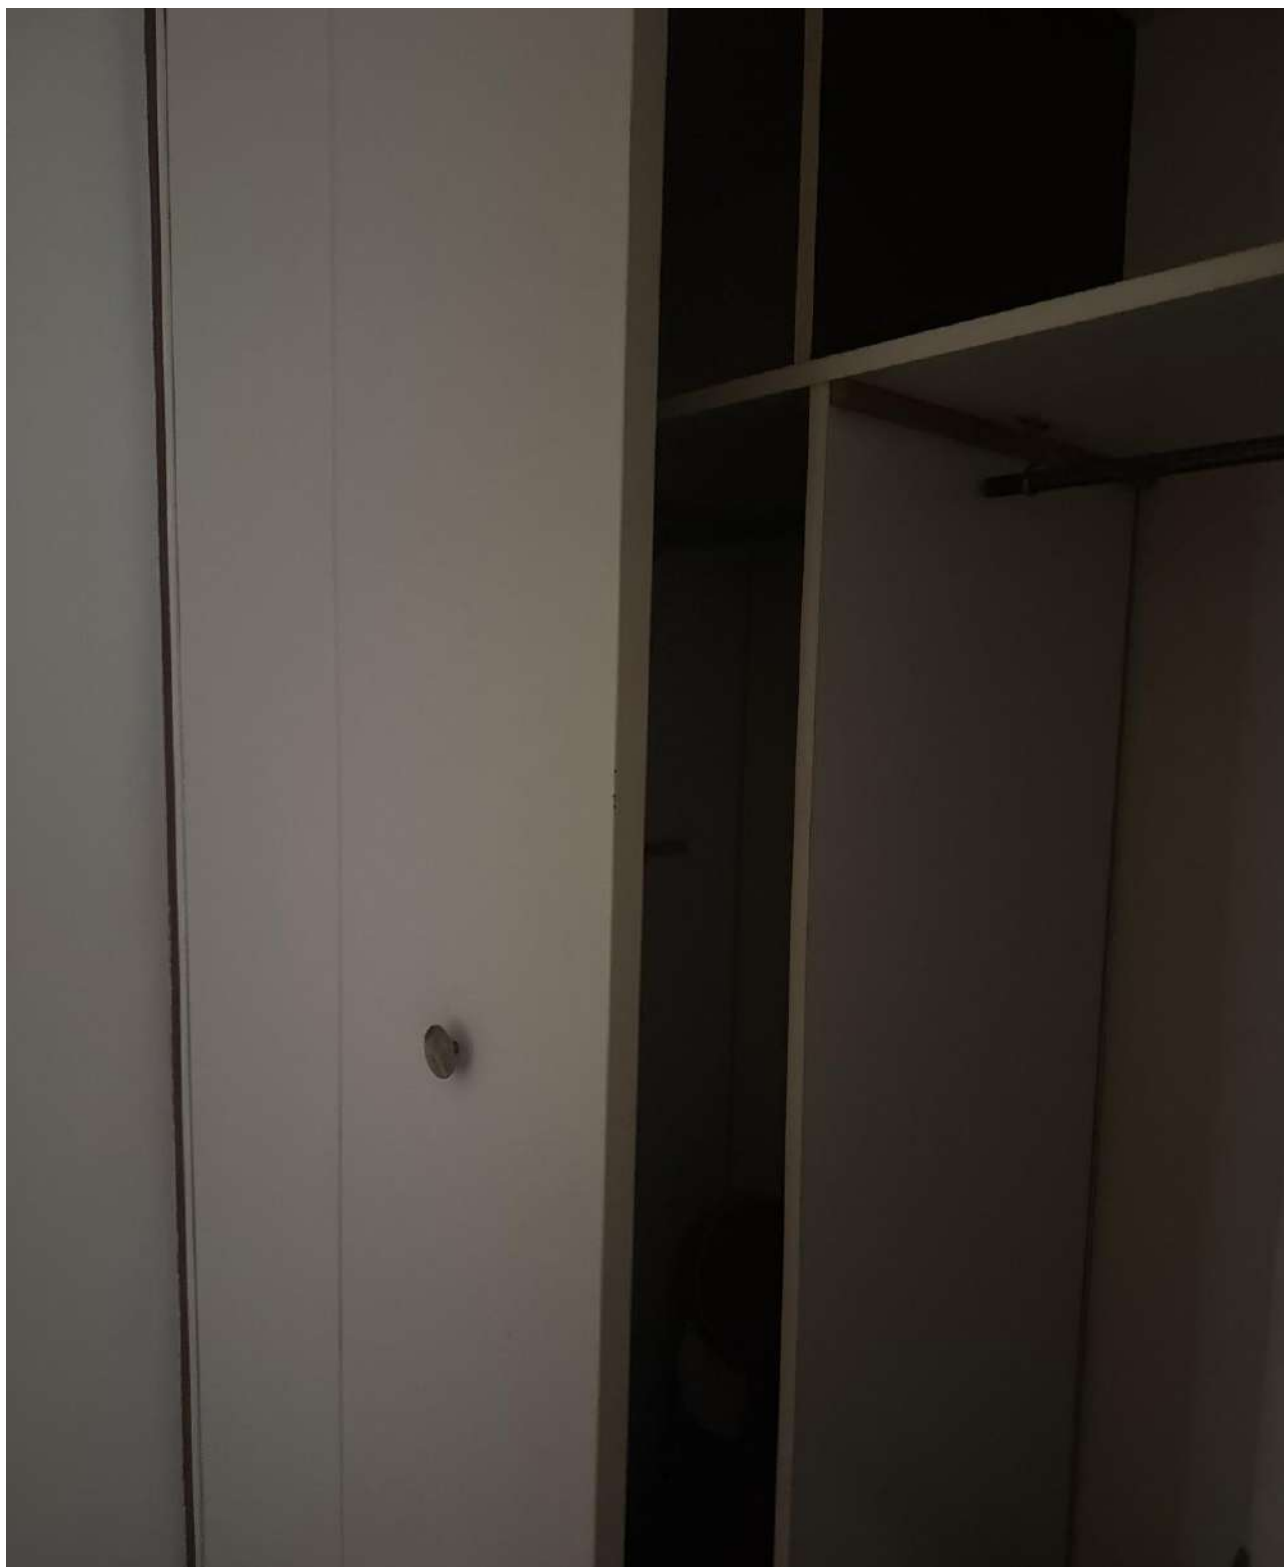
### **Couloir de dégagement**

Au bout du couloir de dégagement sur ma droite, je constate des placards avec portes métalliques à usage de dressing, vétustes et rouillés.

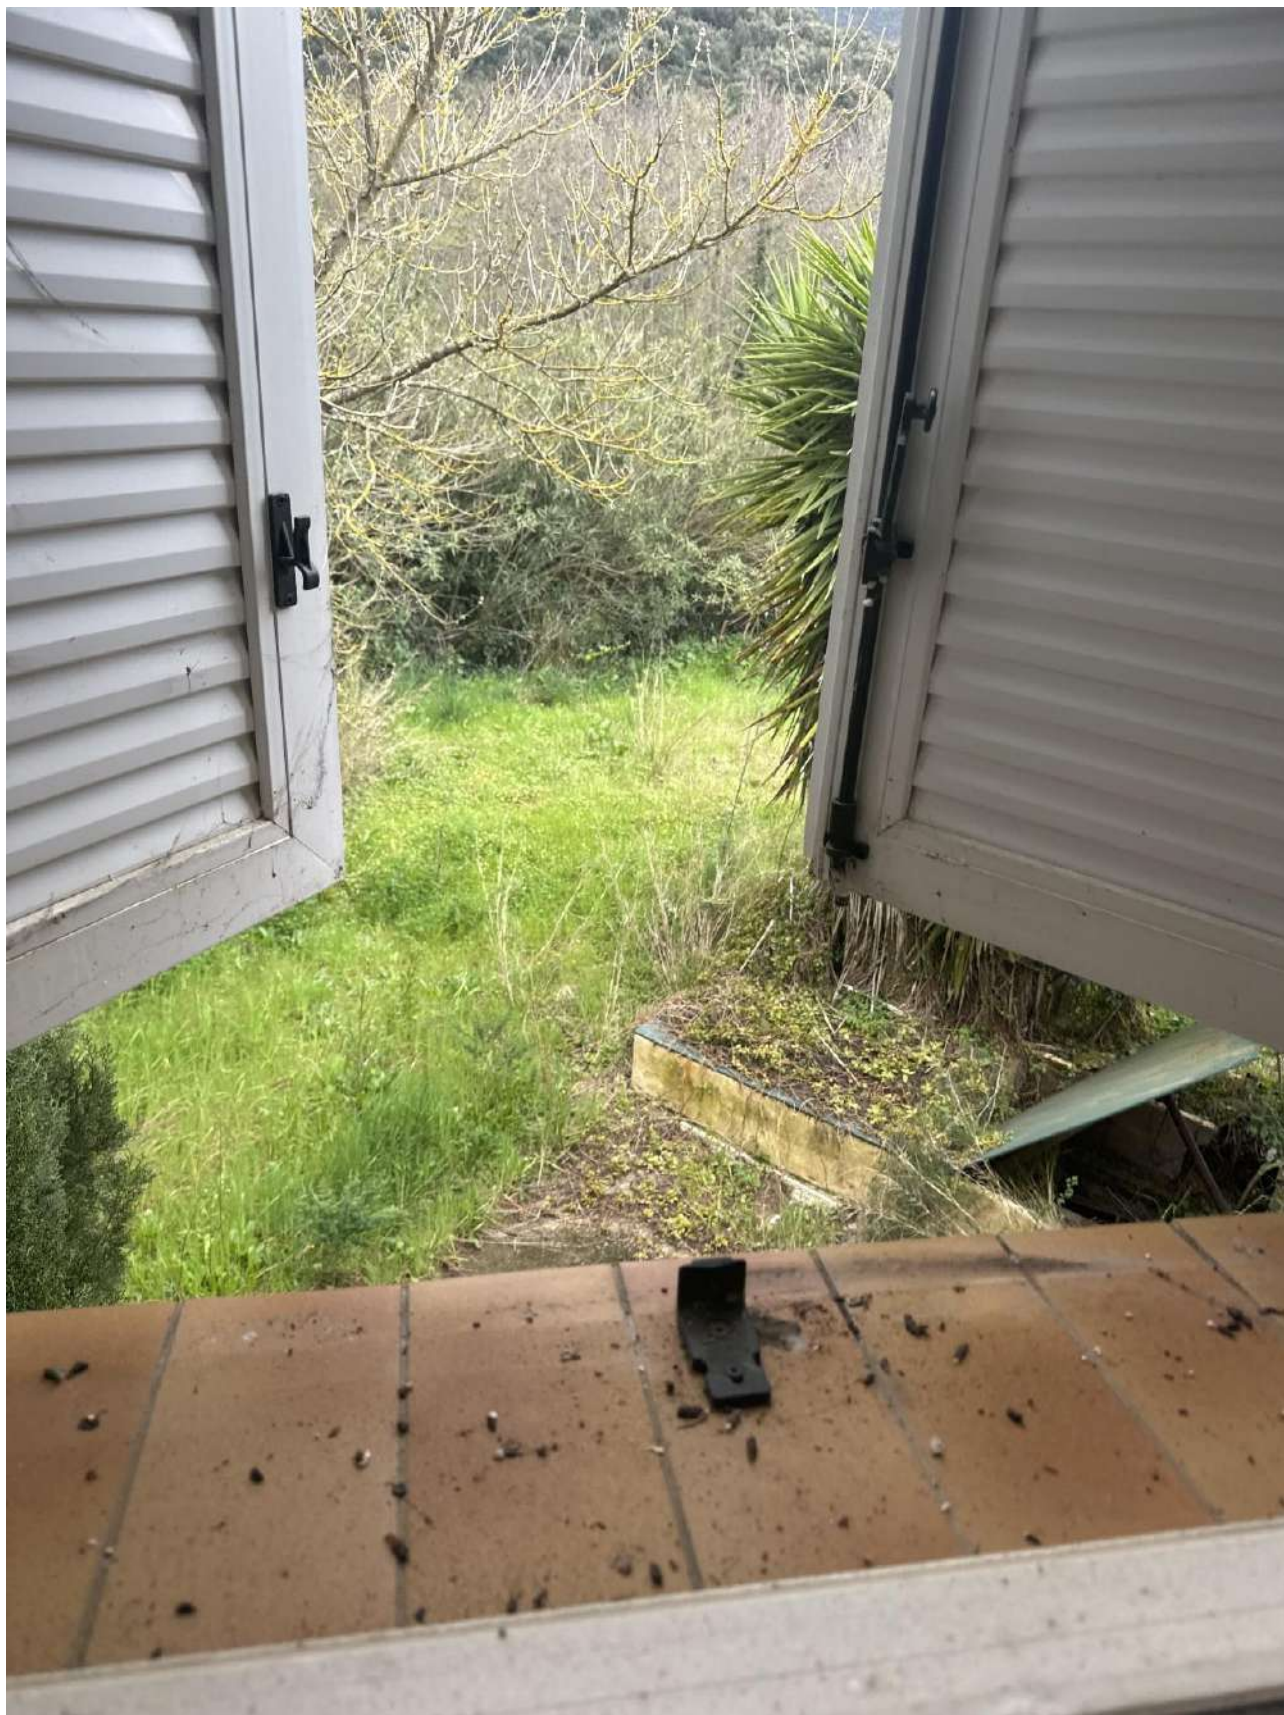
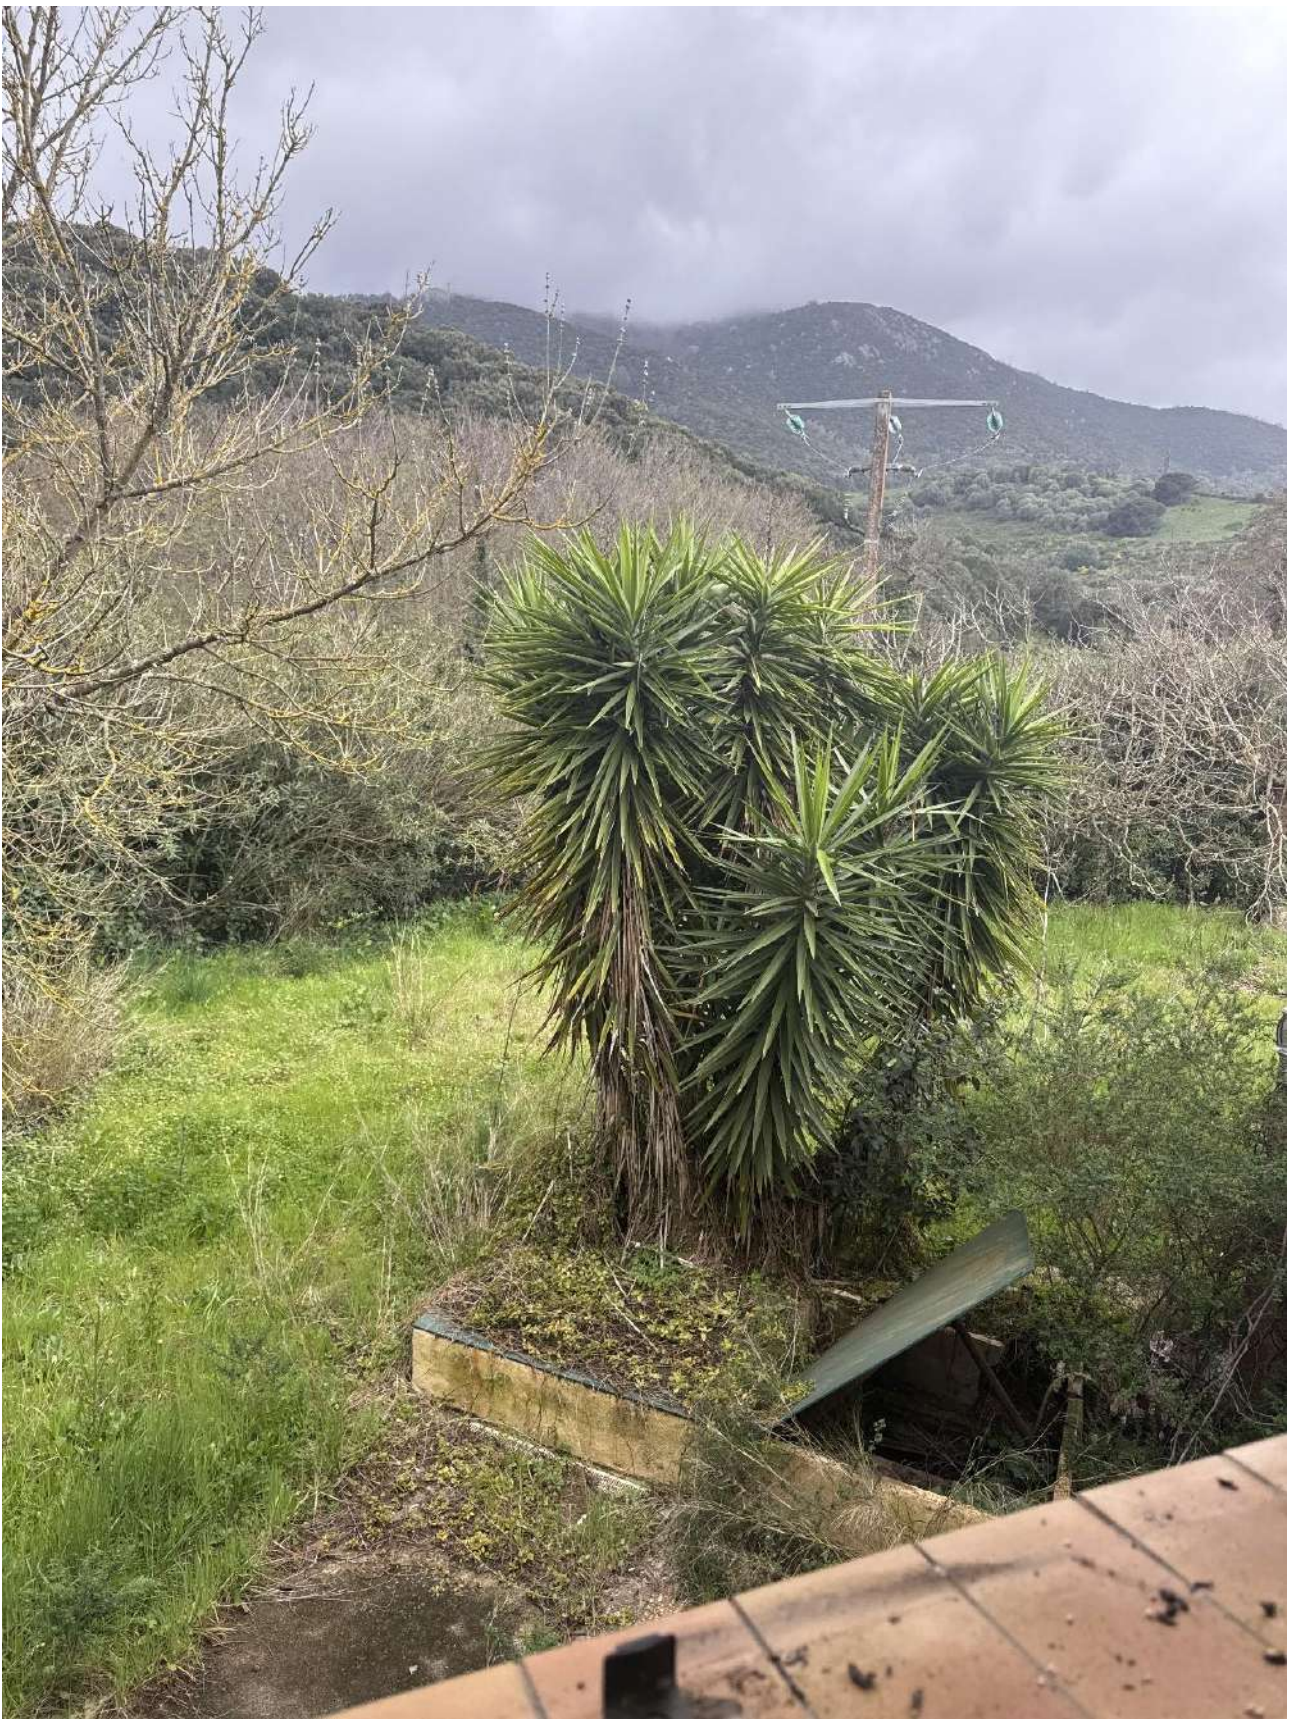
En entrant dans cette chambre, je constate que, sur ma droite, se trouve des placards muraux avec portes coulissantes métalliques, vétustes.

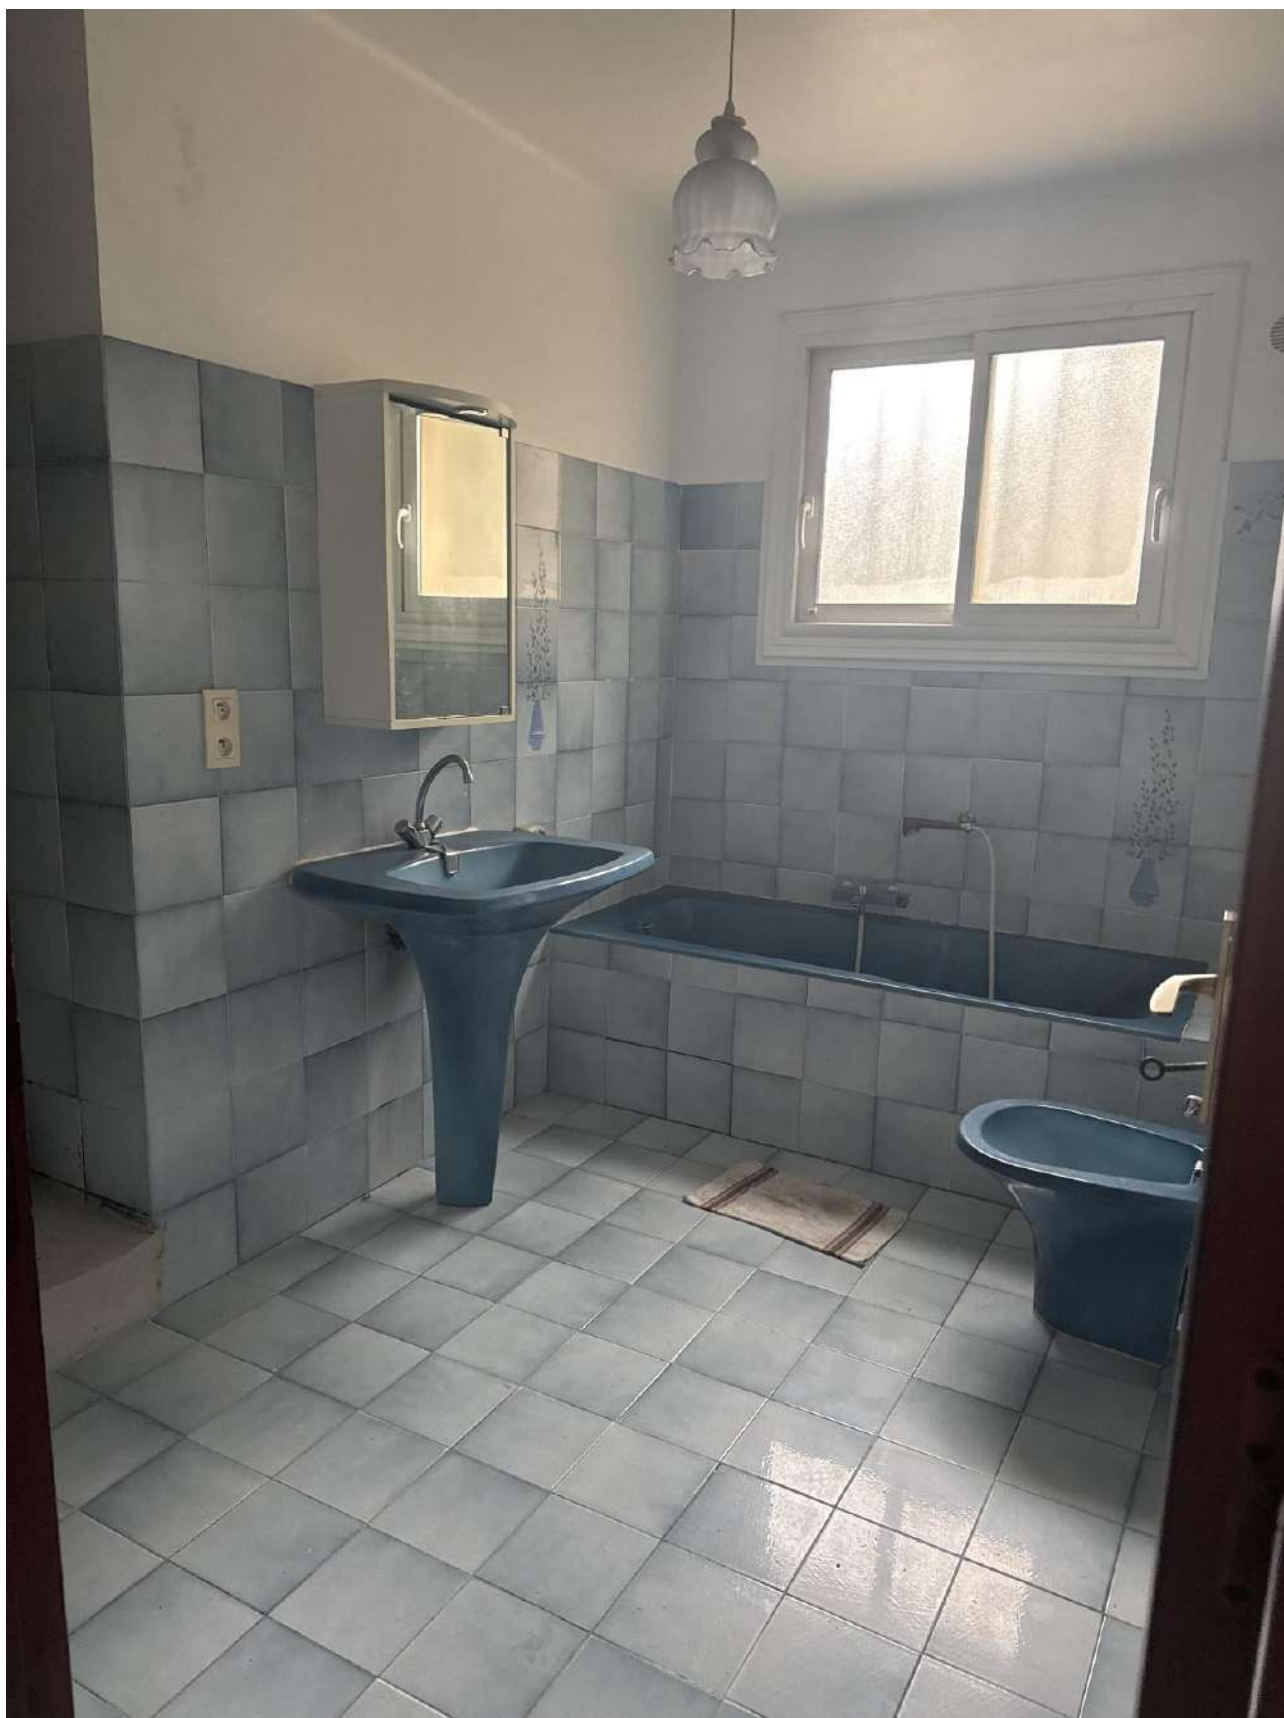
Je constate que le sol est recouvert de carrelage de couleur bleue, vétuste.

Je constate que les murs sont recouverts de faïence pour les trois quarts de couleur bleue, vétuste.

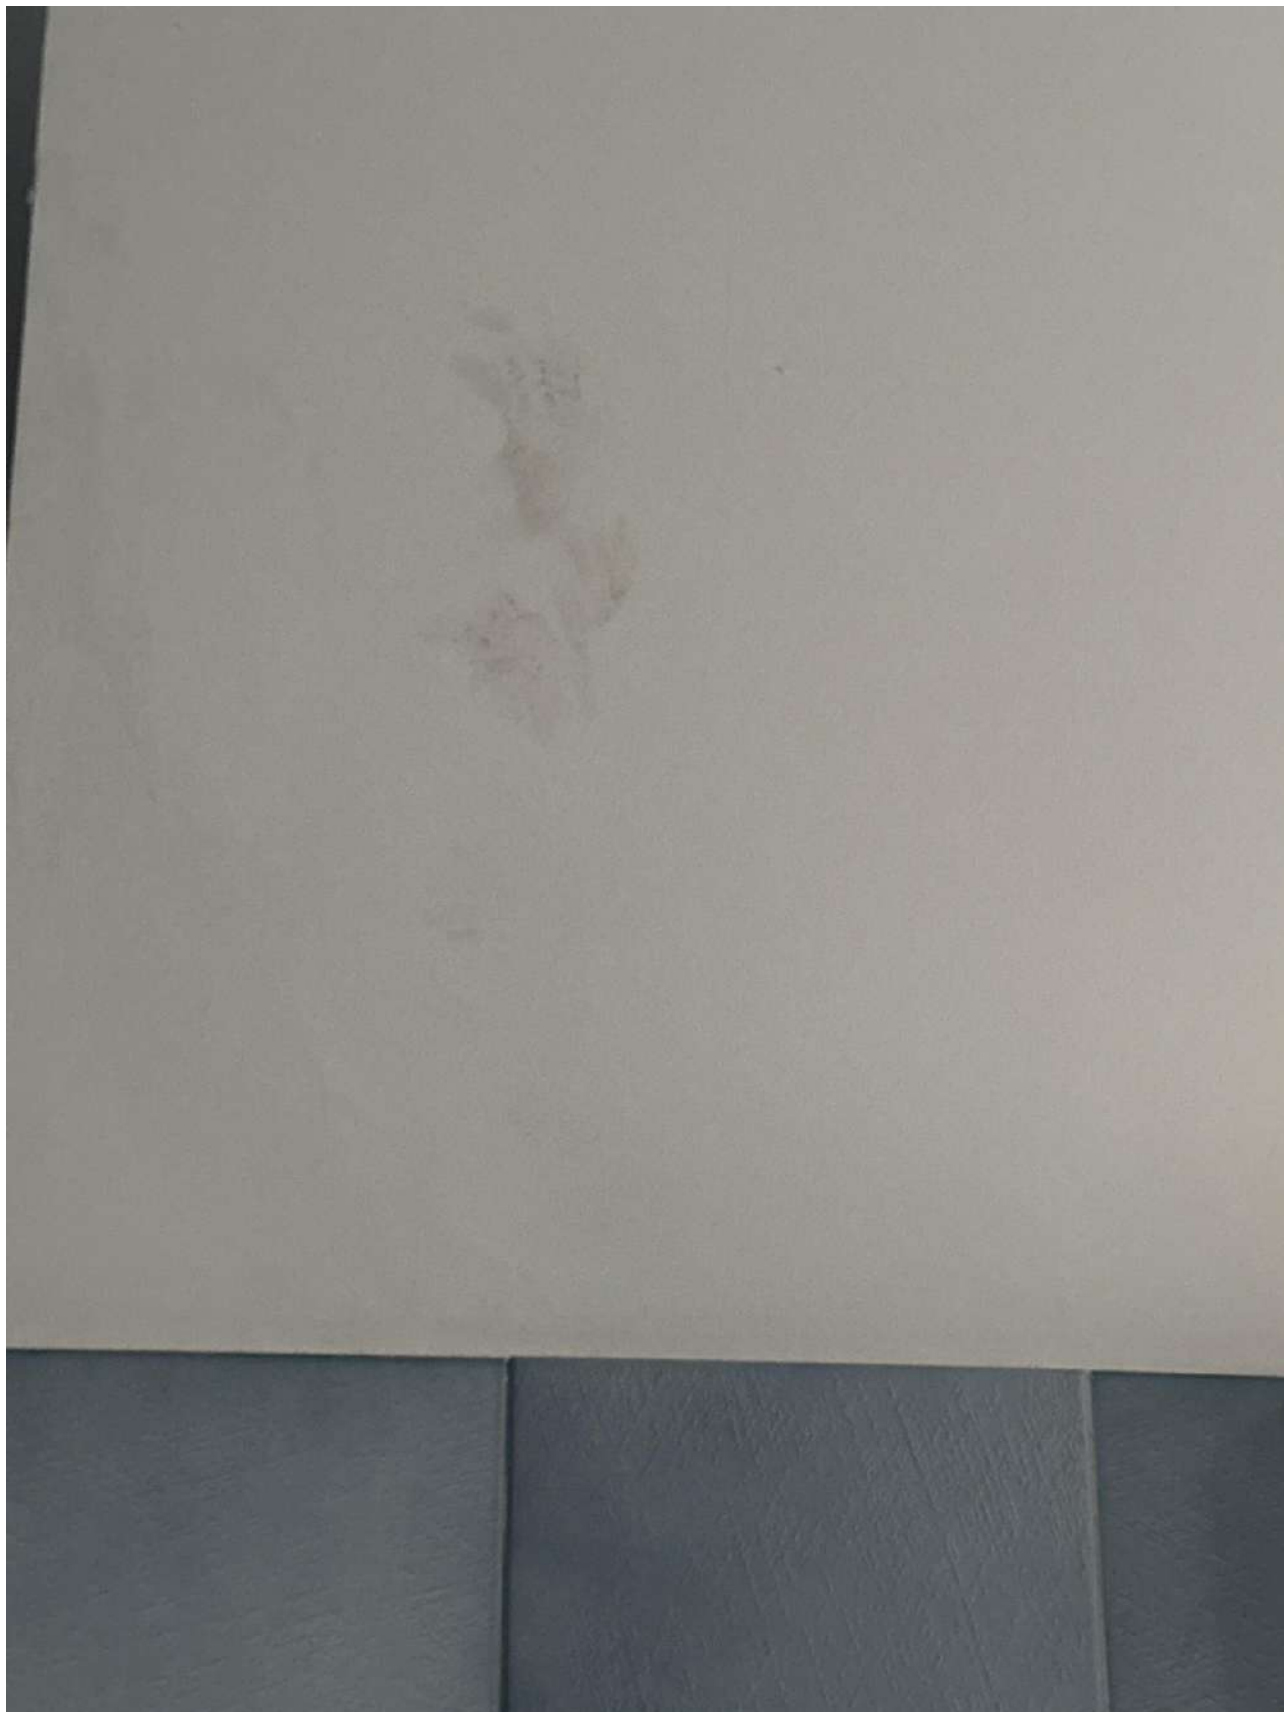
Je constate quelques traces d'auréoles sur le mur au-dessus de la faïence en hauteur, entre le lavabo et la baignoire.

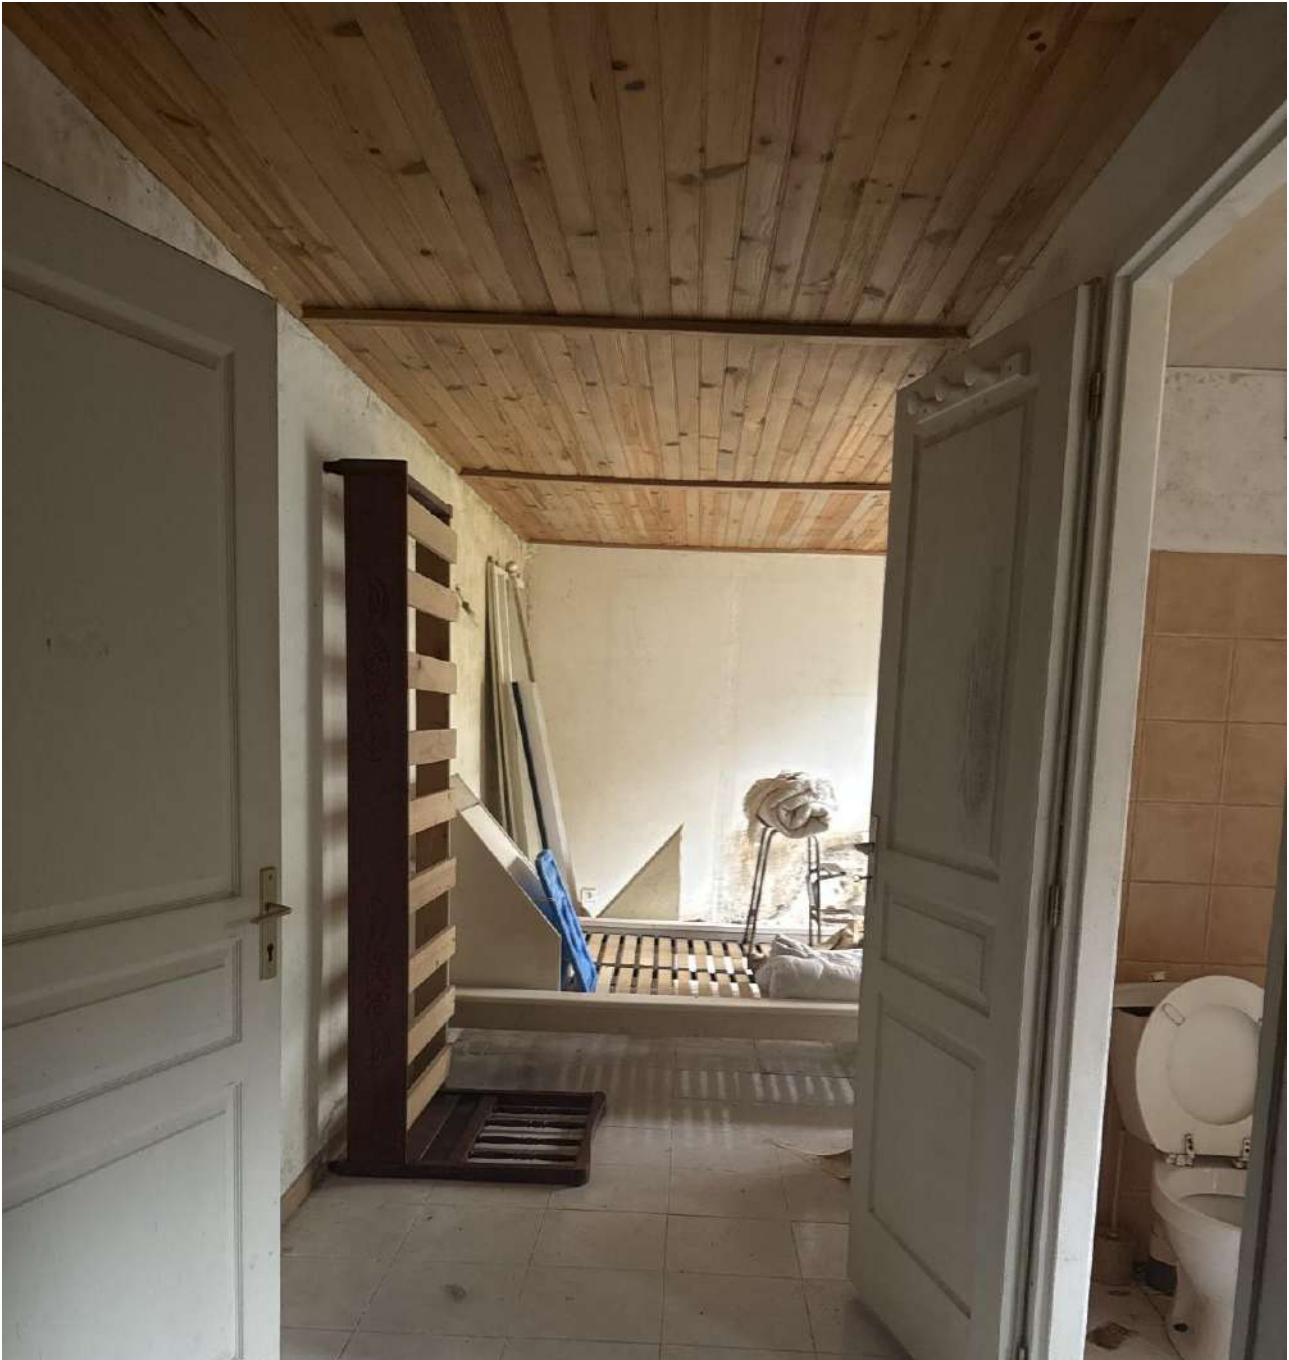
Je constate que le sol est recouvert de carrelage de couleur blanche, vétuste.

Je constate que les murs sont recouverts de peinture vétuste de couleur blanche, et présentent d'importantes traces d'infiltrations d'eau.

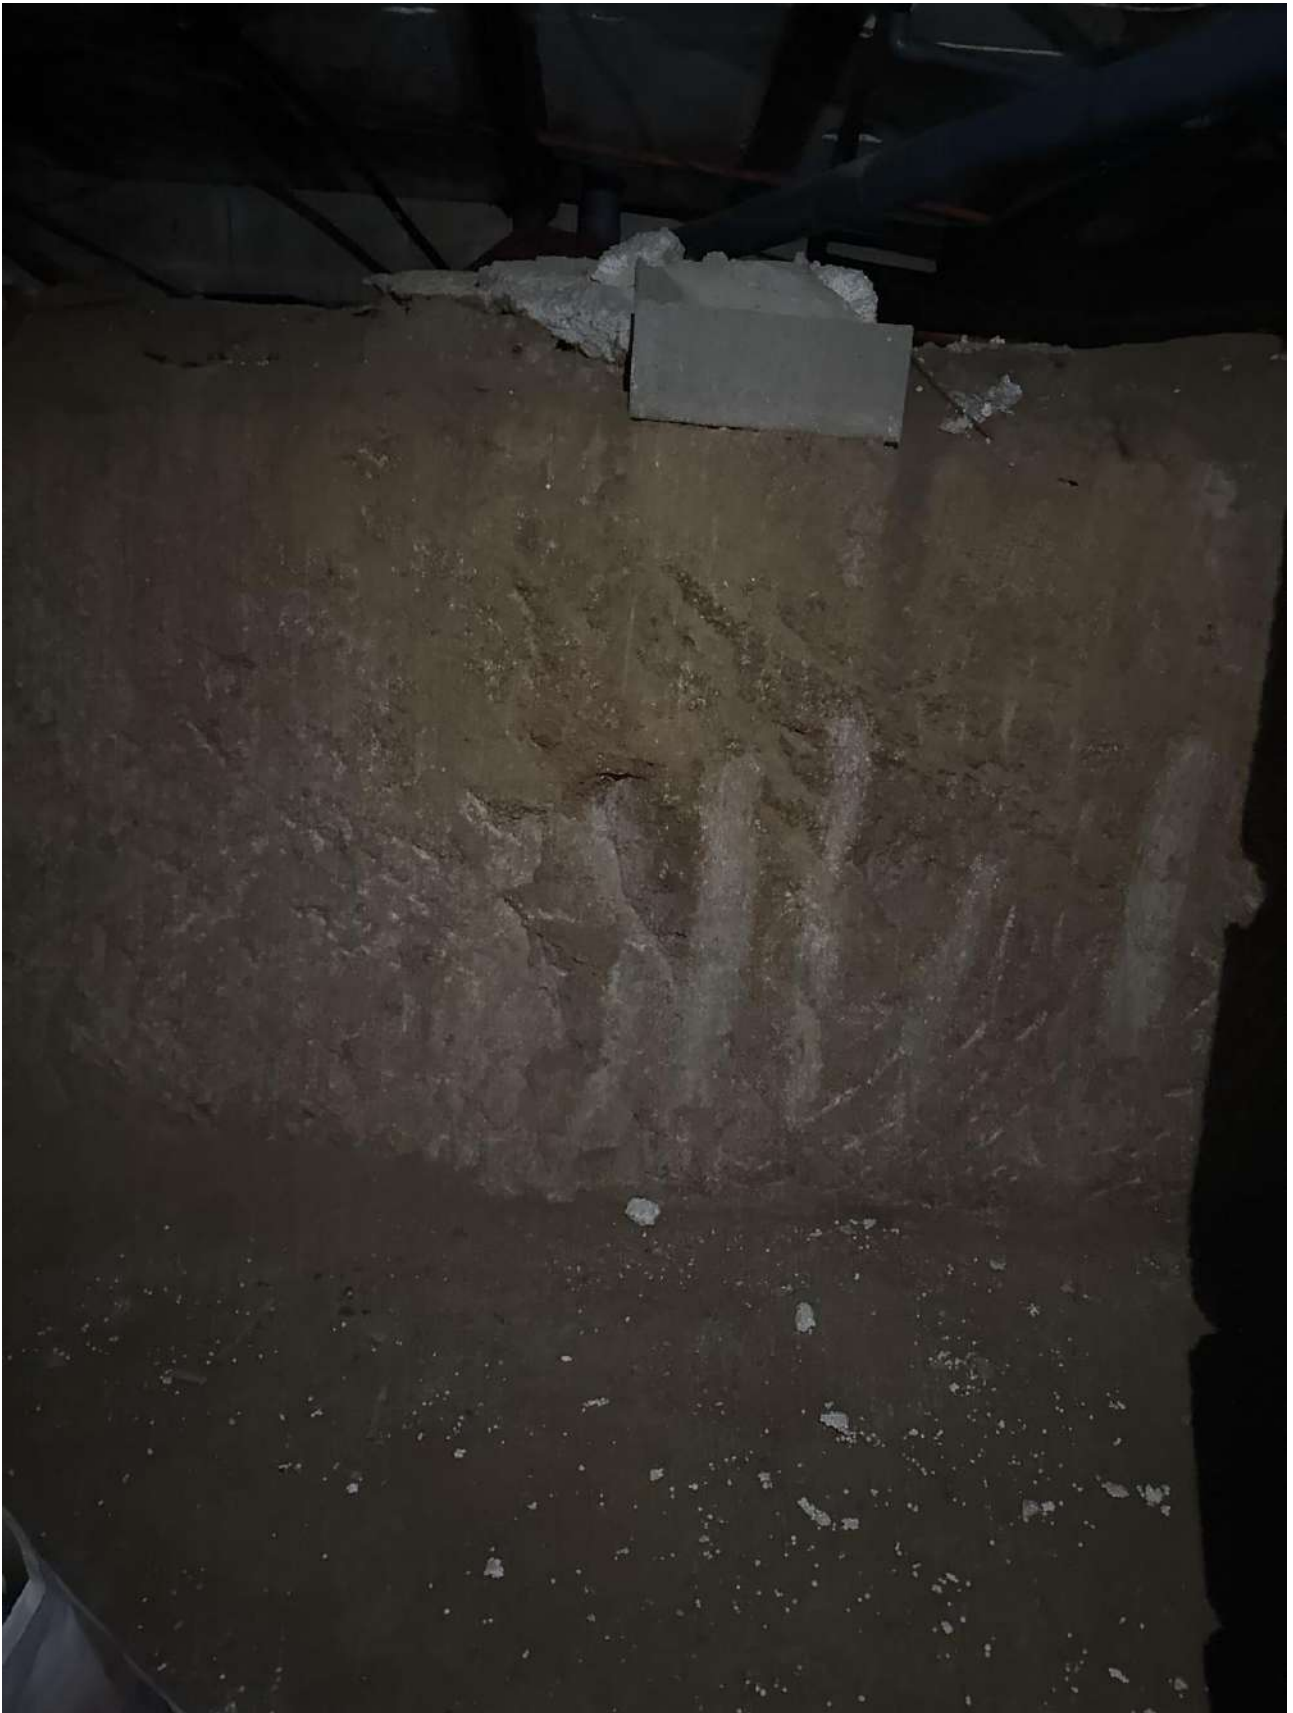
Je constate que tout est à l'état brut. Je constate de la terre au sol.

Je constate un enrochement au milieu de la pièce.

Je constate que les plafonds sont recouverts de polystyrène.

Je constate que serpente une multitude de tuyaux au plafond.

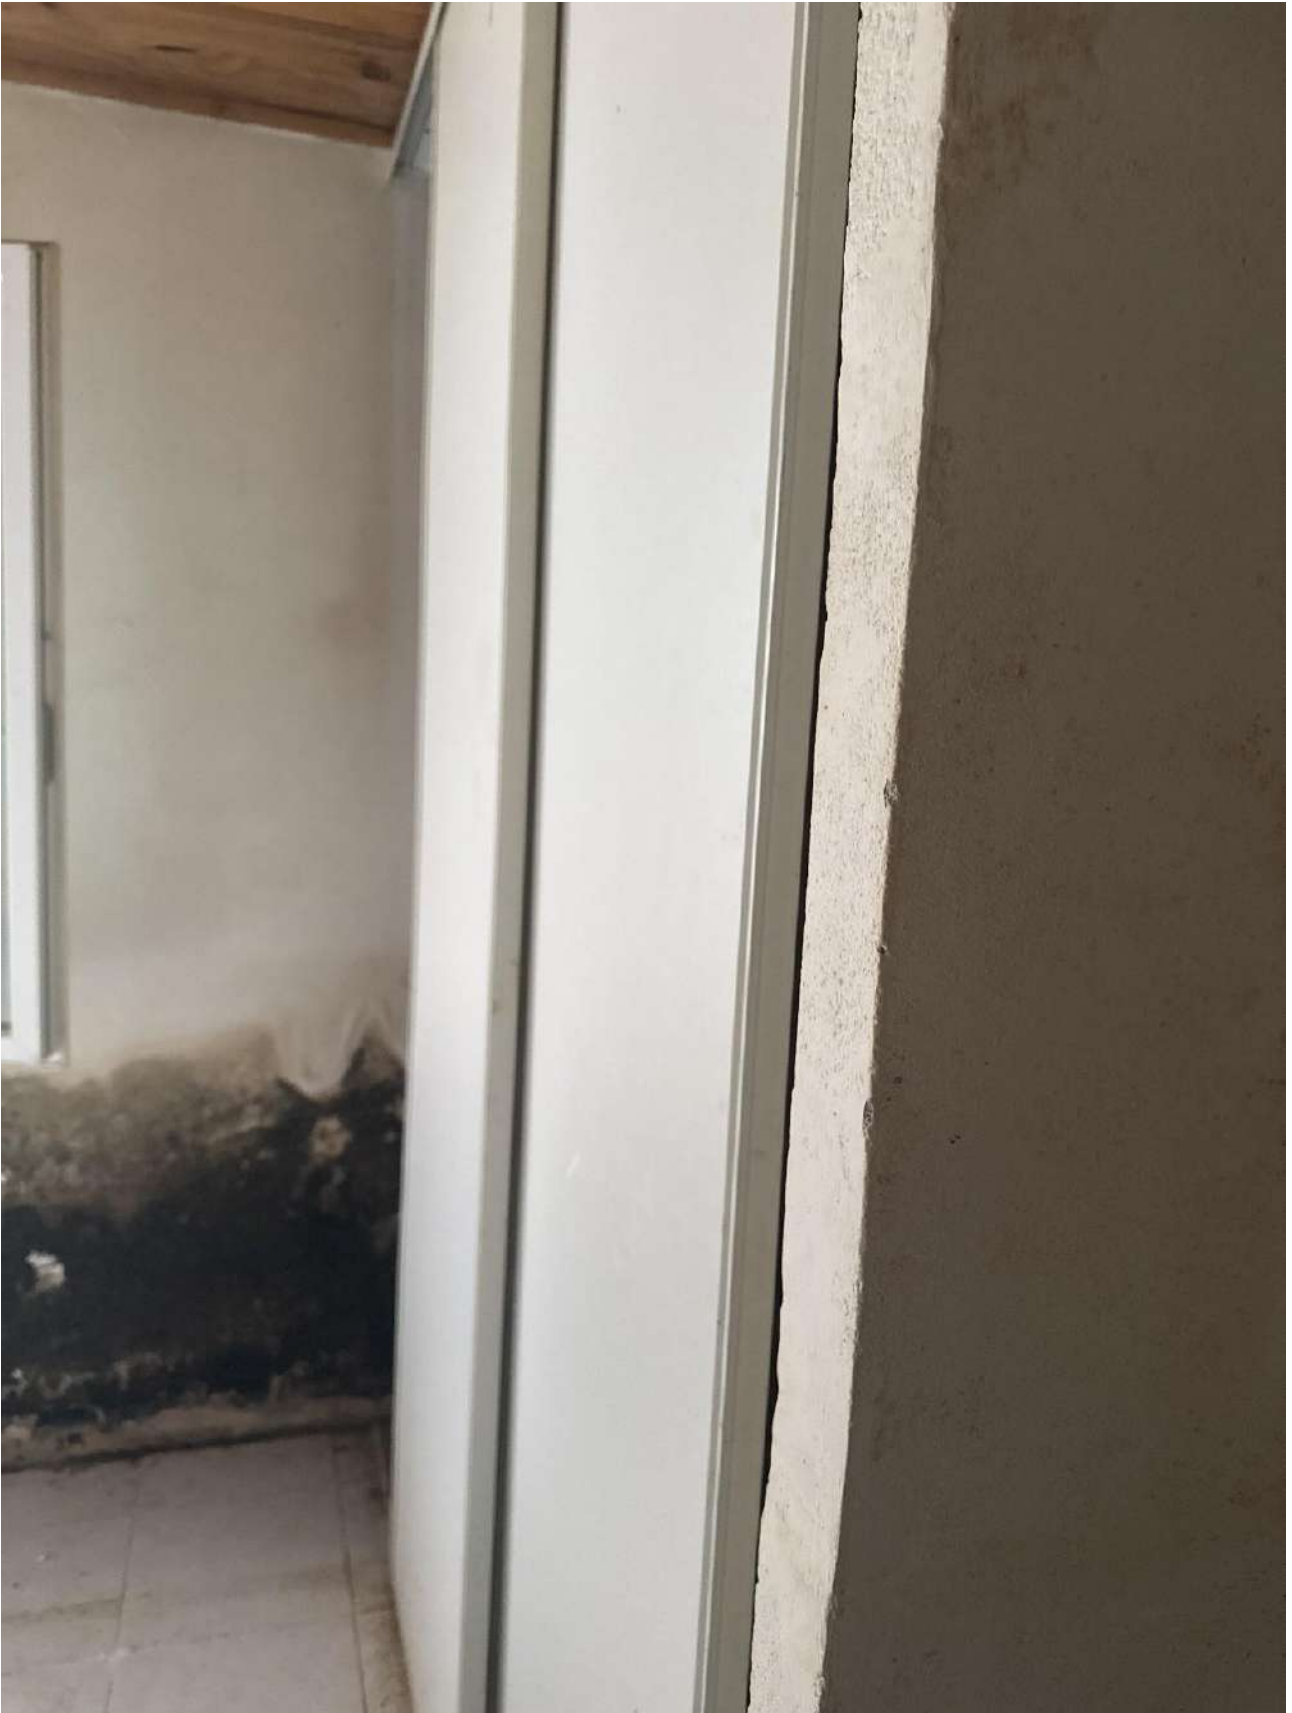
Je constate que la chambre est insalubre.

Je constate que les murs sont remplis de moisissures et de salpêtre, notamment le bas des murs.

Je constate que les murs sont recouverts de peinture blanche, extrêmement vétuste.

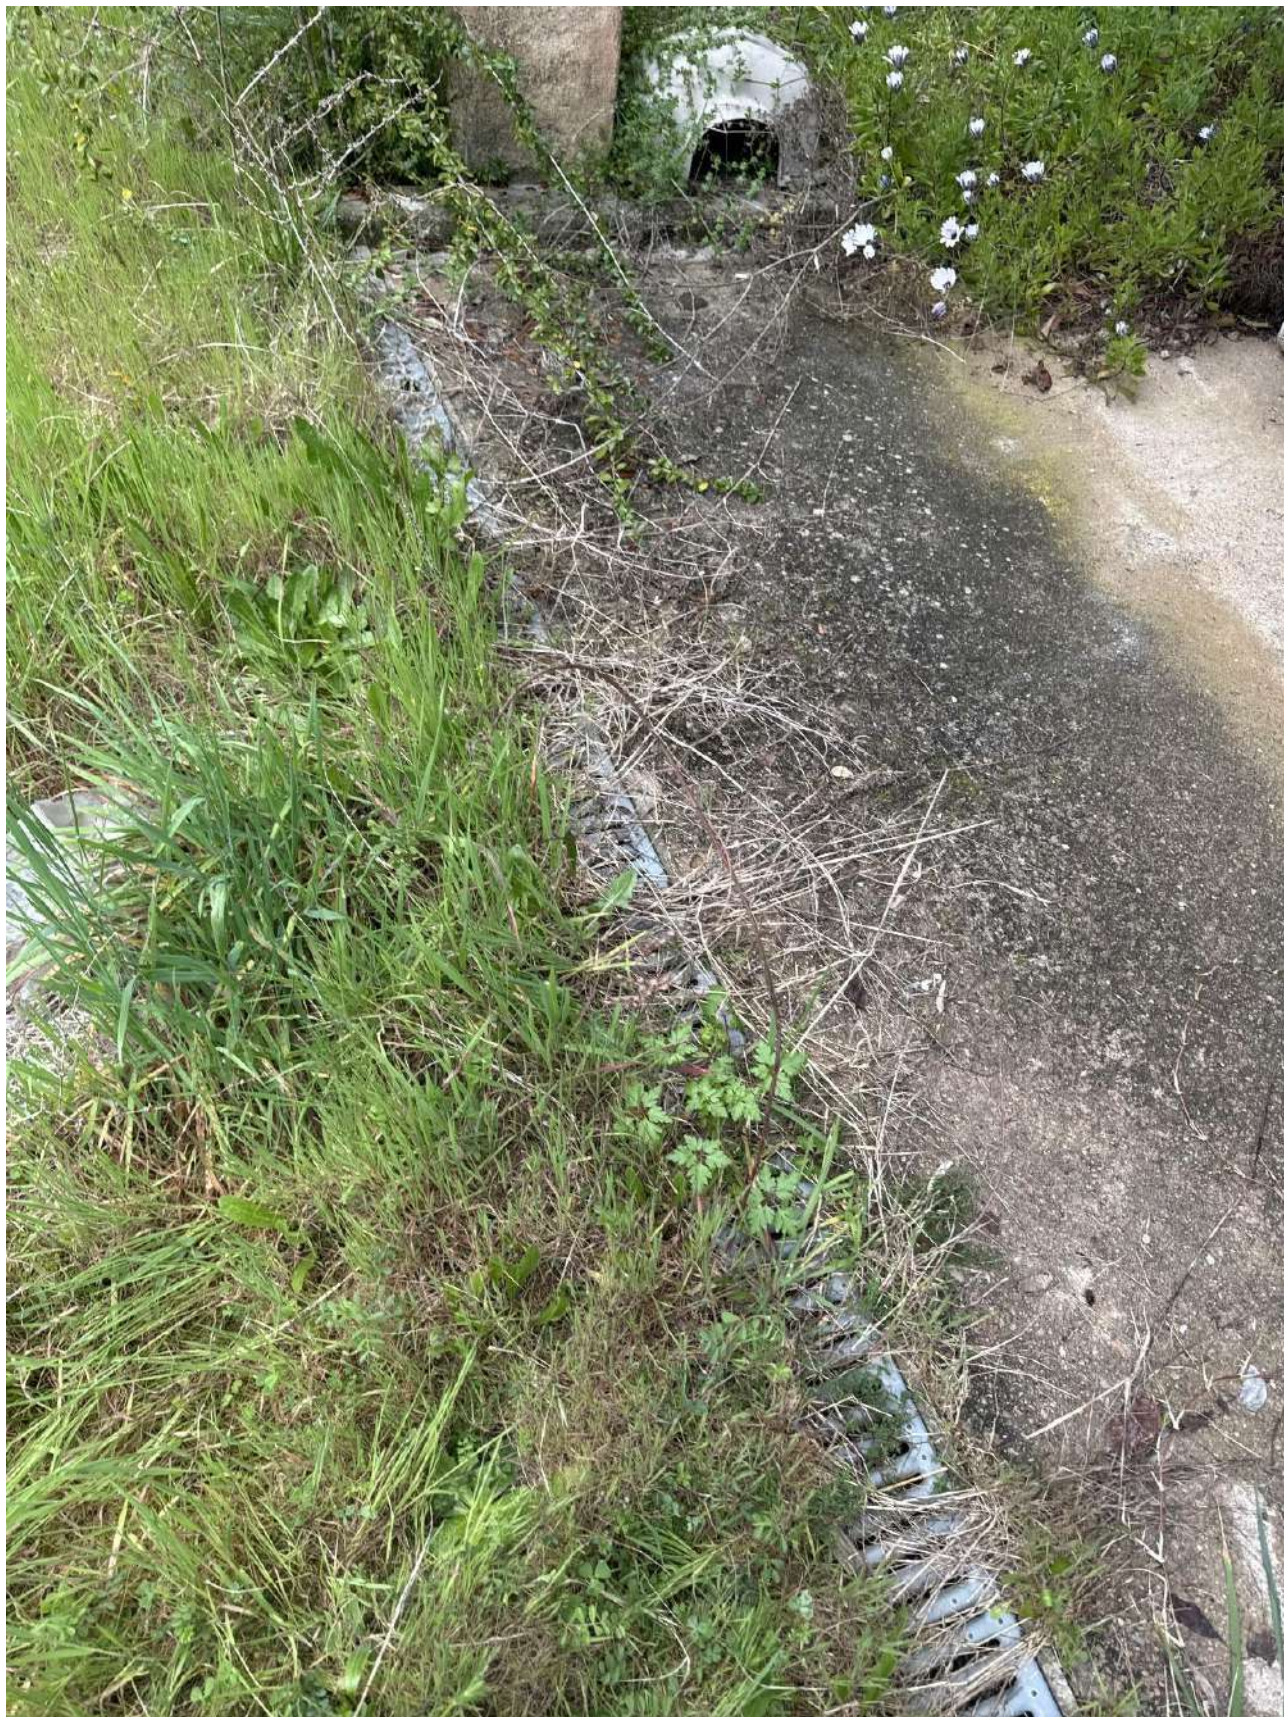
Je constate que, devant le préau, que se trouve une grille d'évacuation des eaux pluviales, bouchée.
