## **PROCES-VERBAL DE CONSTAT**

**L'AN DEUX MILLE VINGT-CINQ ET LE TREIZE MARS**

- ALATA (20167), lotissement San Benedetto, Castagnola, 6, avenue des Palmiers : une maison d'habitation élevée sur sous-sol et rez-de-chaussée, figurant au cadastre de ladite commune section B numéro 883 pour une contenance de 10a 20ca.

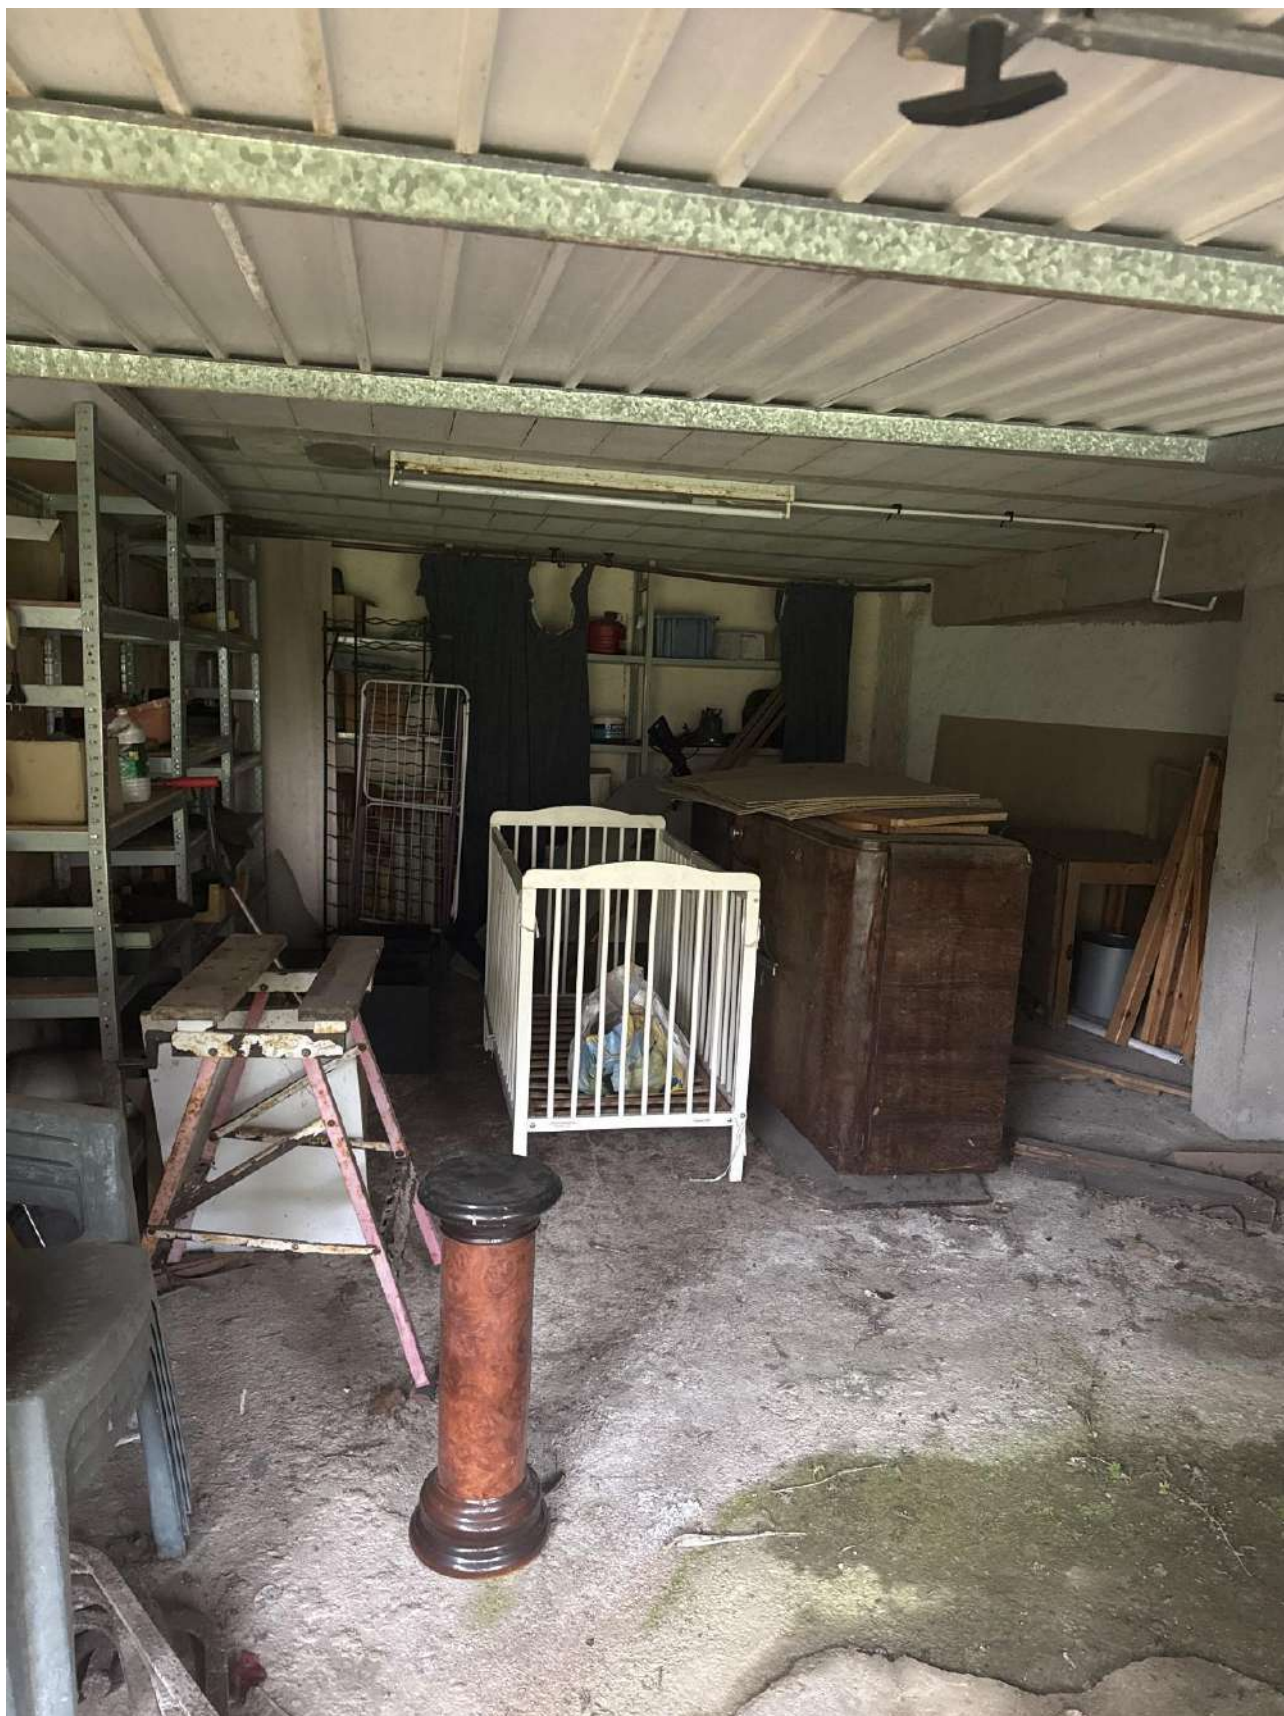
### Garage

Je constate un garage avec porte métallique, rouillée, fonctionnant de manière manuelle.

Je constate que se trouve un néon, rouillé également, au plafond

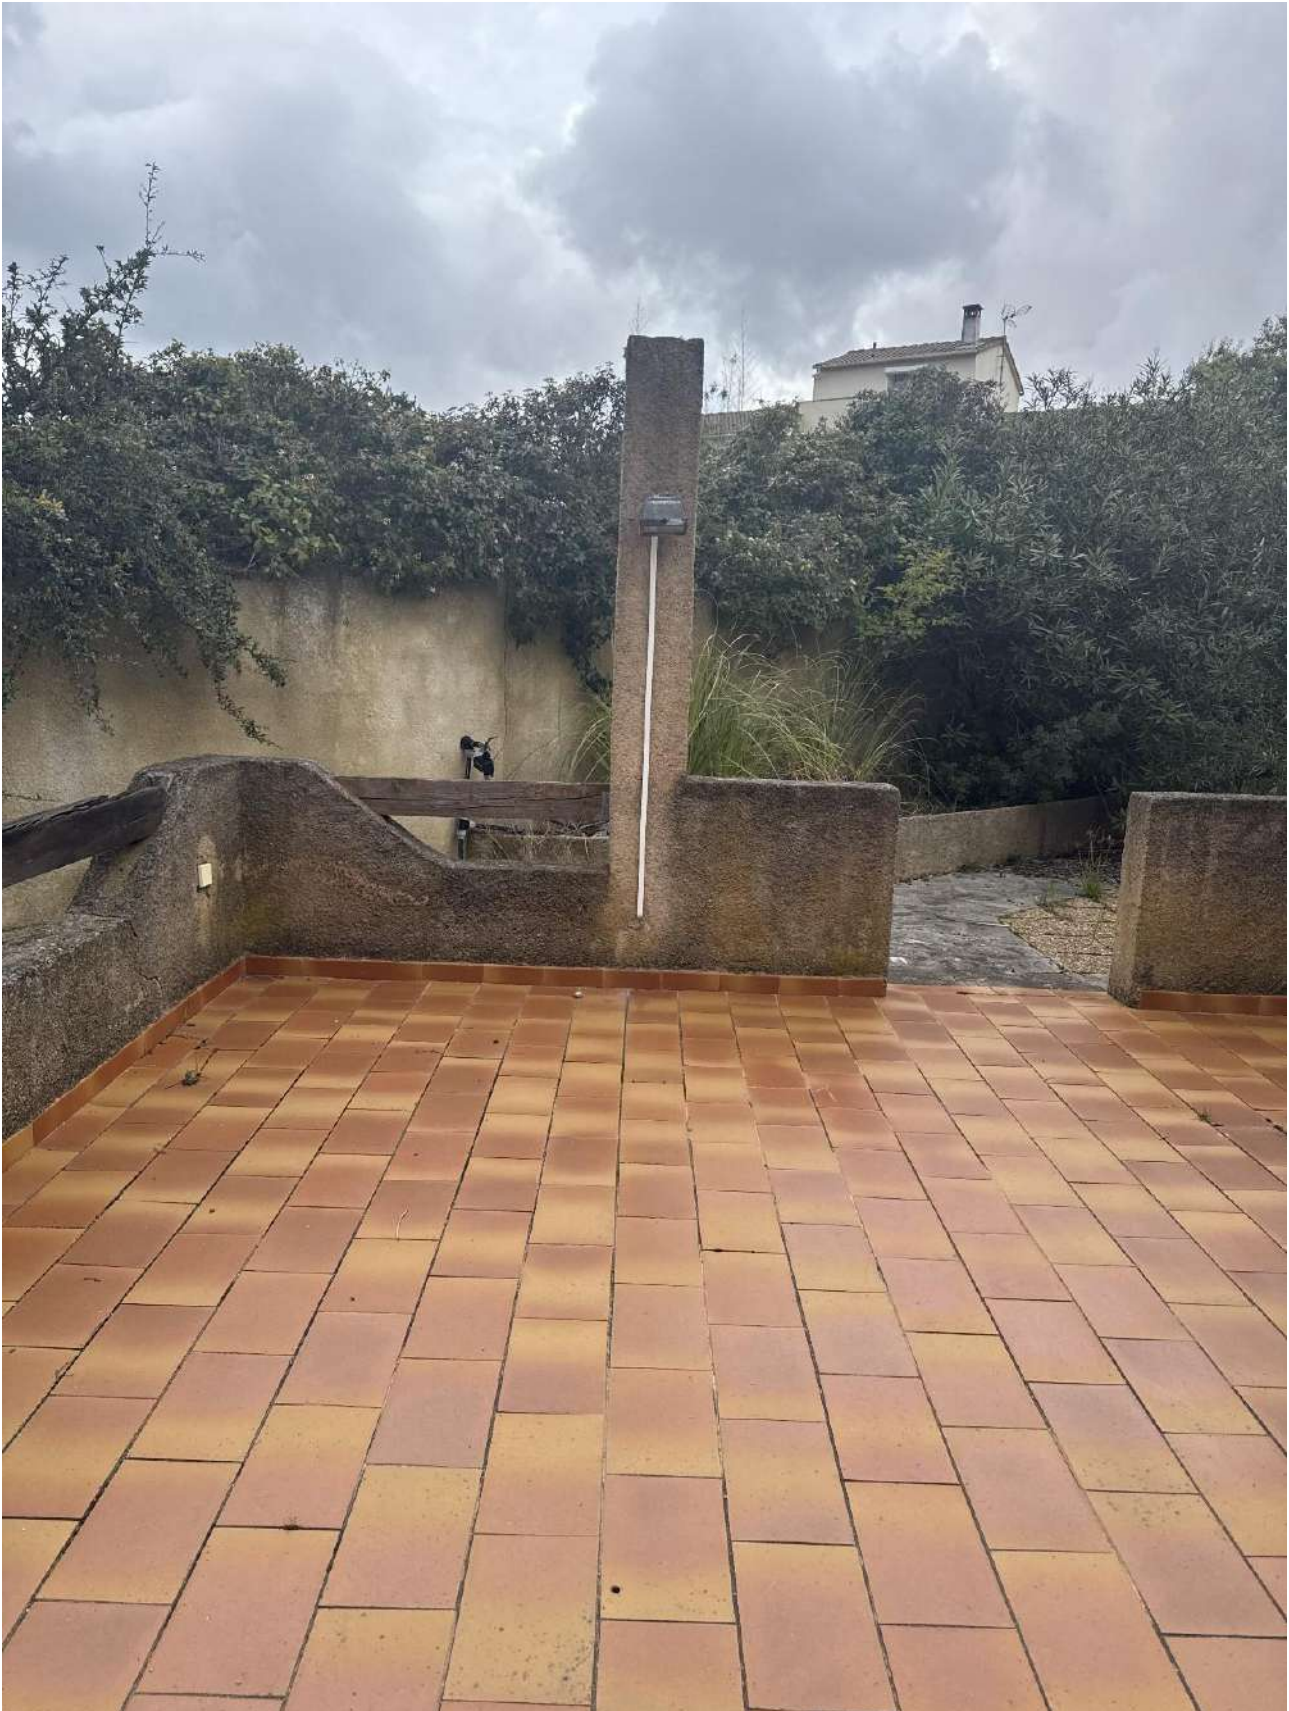
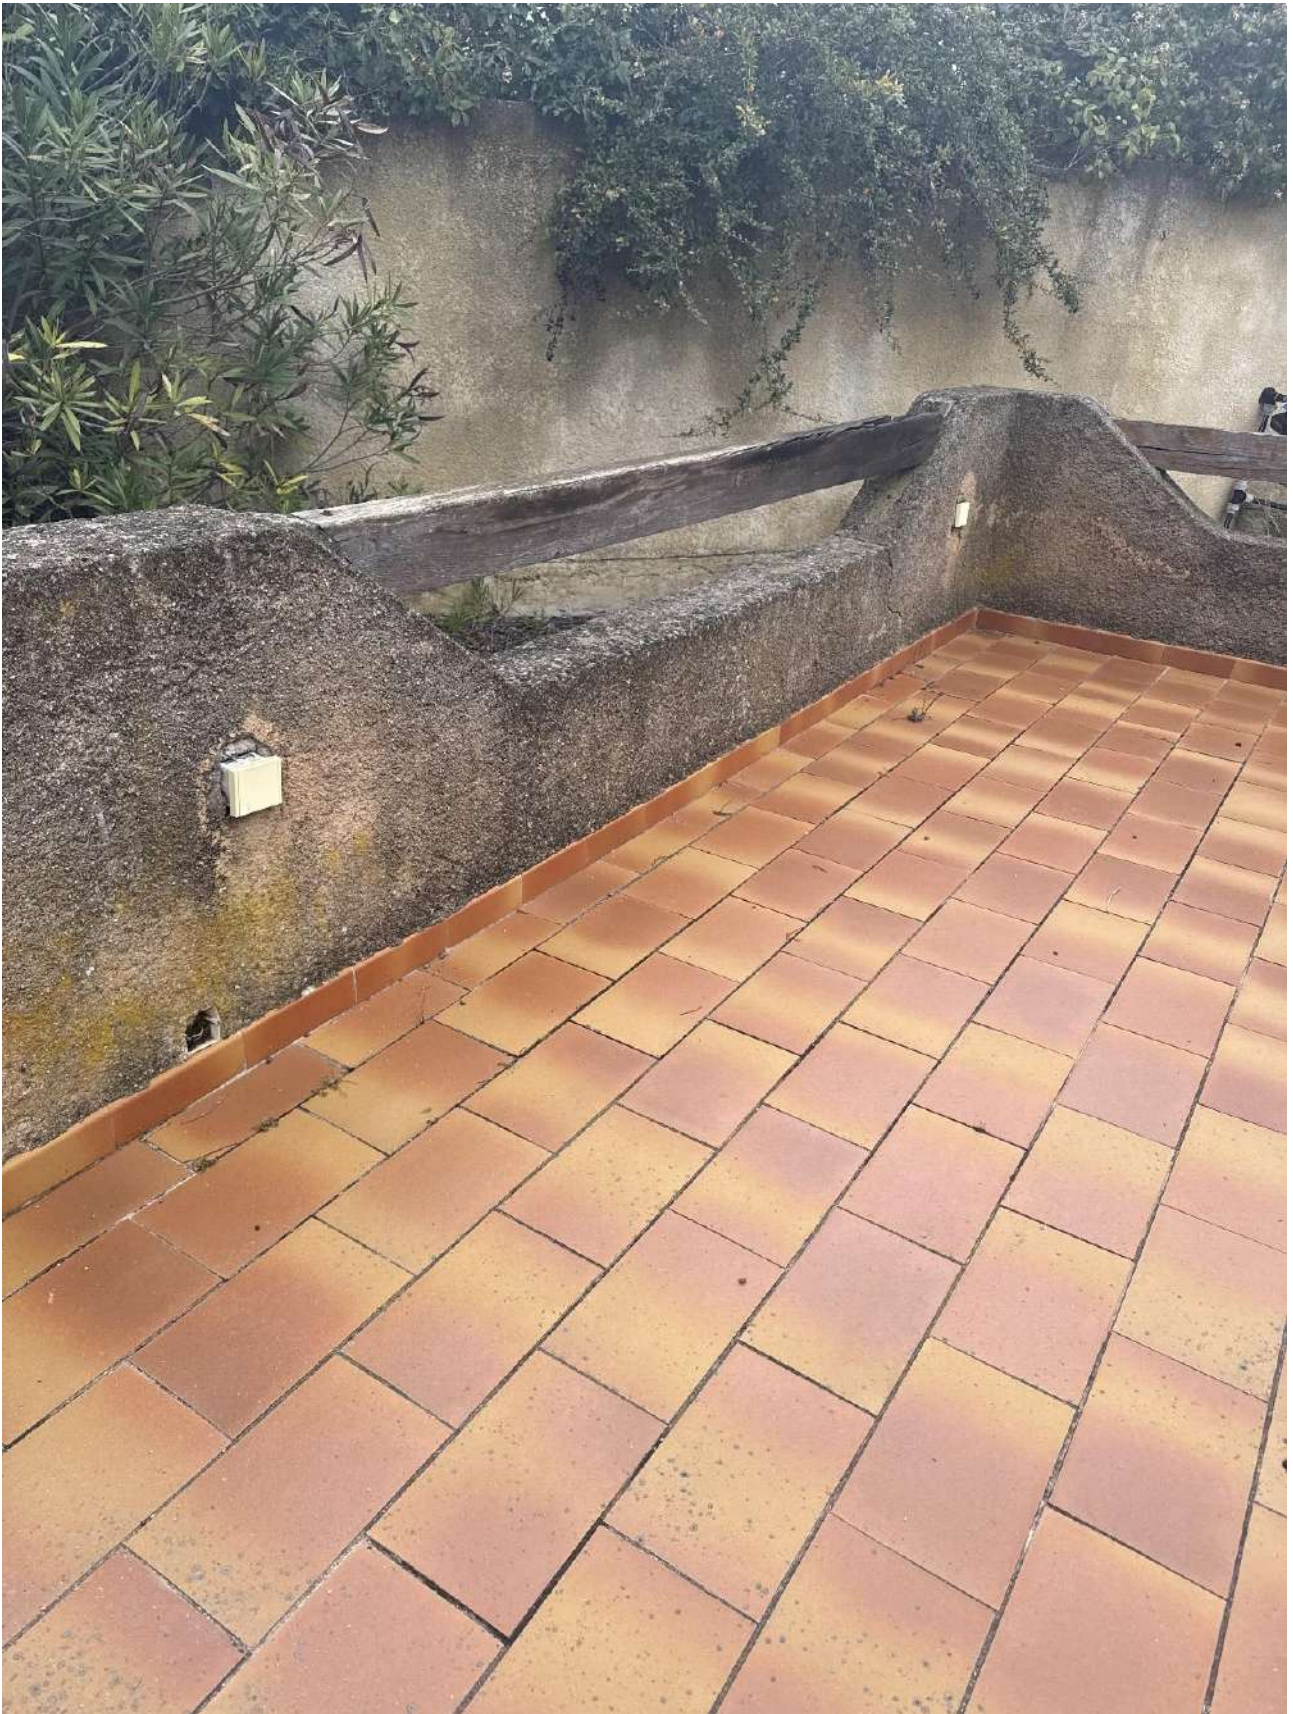
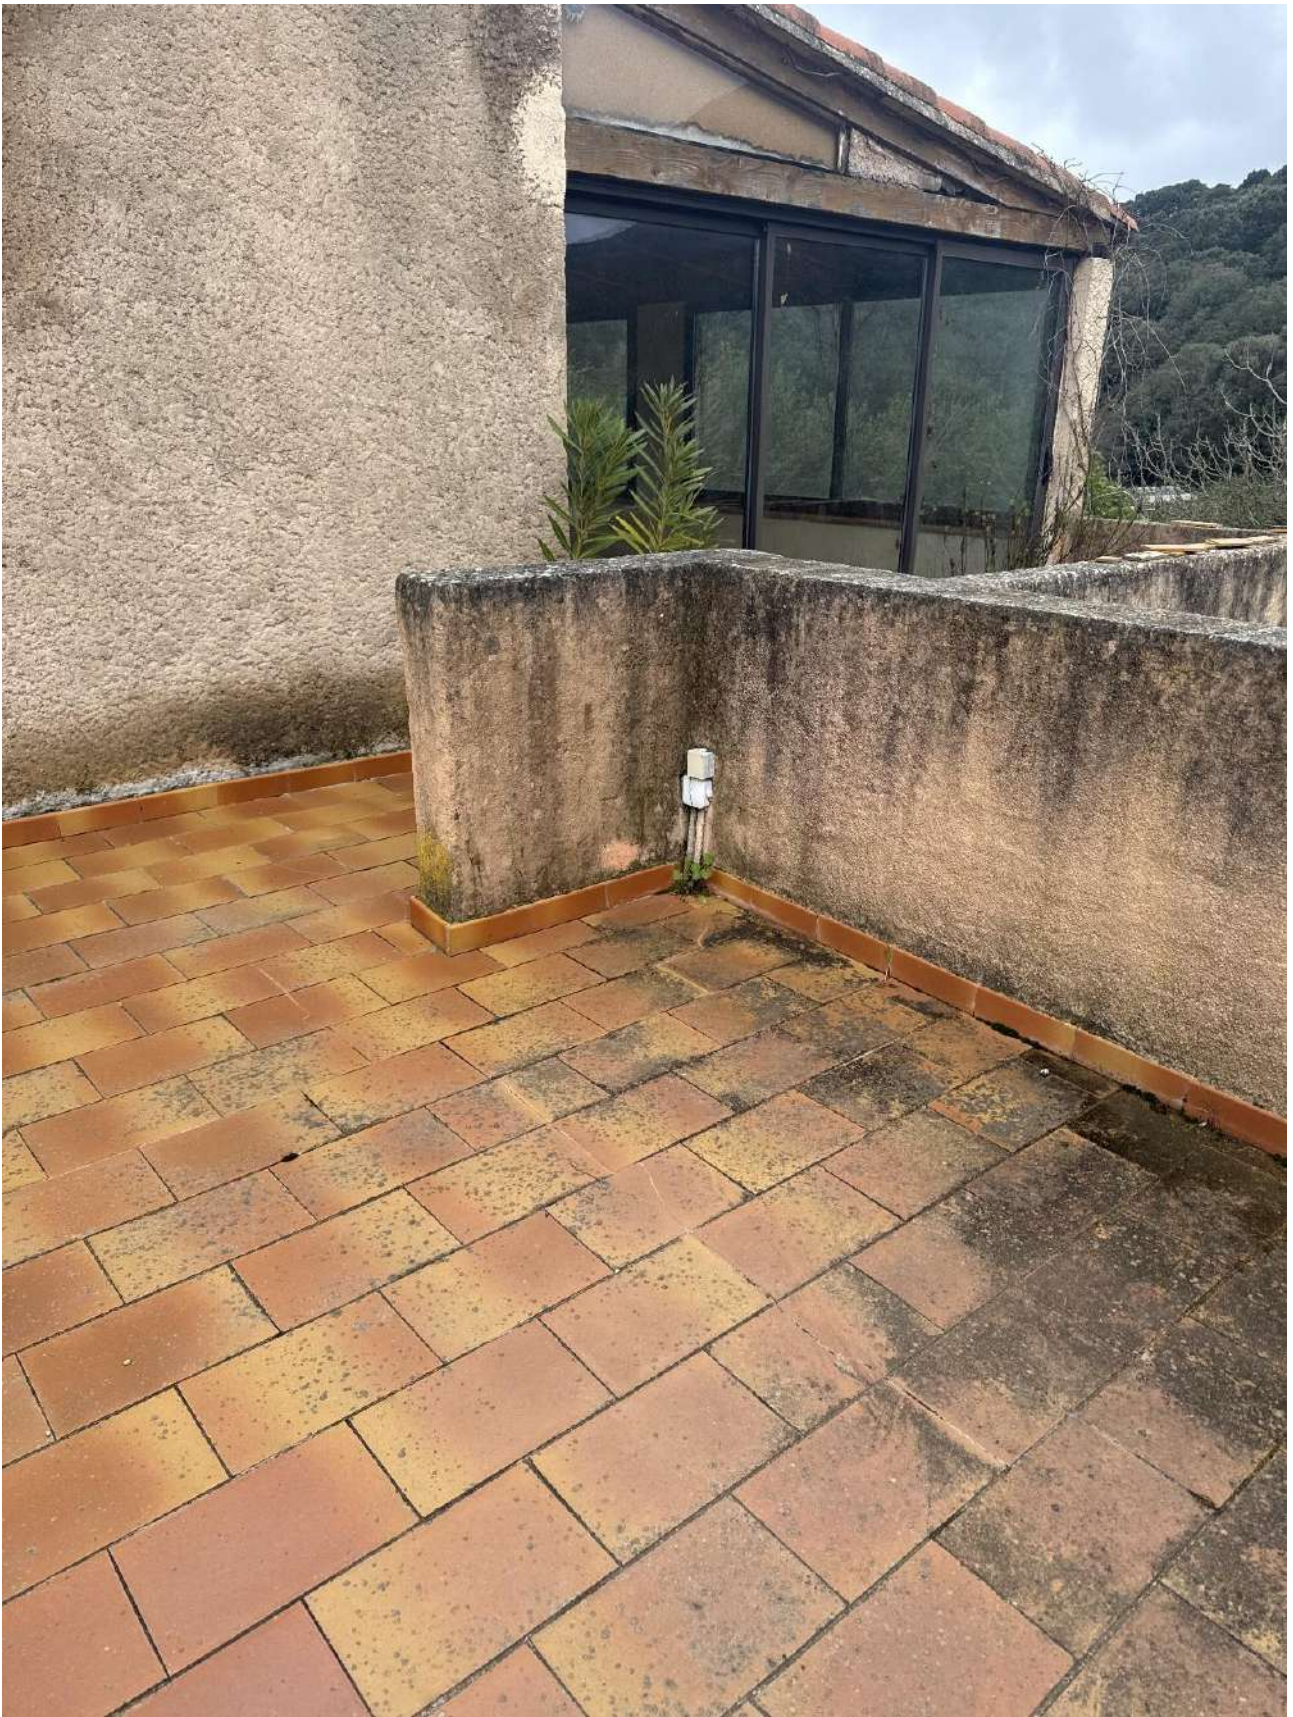
## **Terrasse avec barbecue**

Je constate que l'entièreté de la terrasse est entourée d'un muret en béton vétuste. Je constate également que se trouve un luminaire sur le muret en béton.

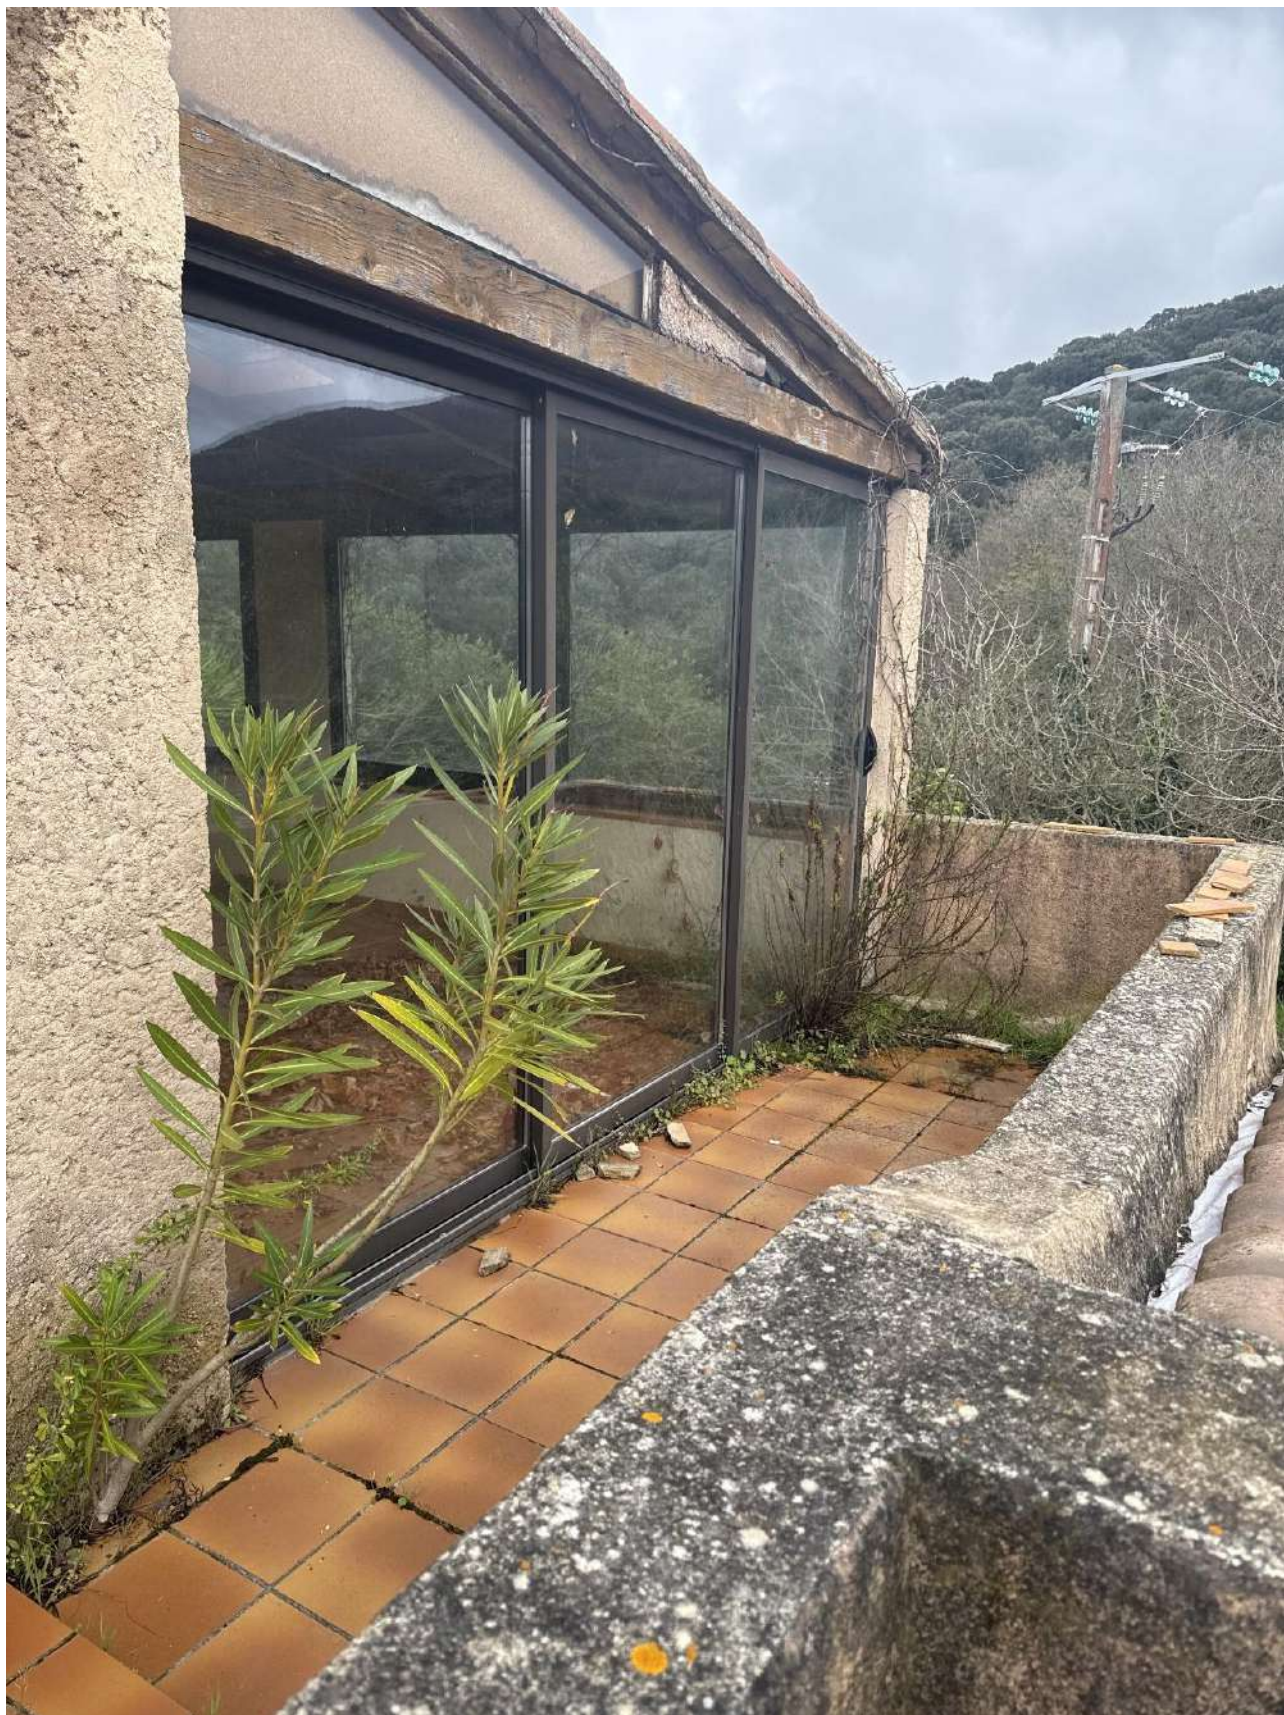
En ce qui concerne la maison, je constate, comme sus indiqué, une façade crépée en mauvais état, avec un toit en tuiles.

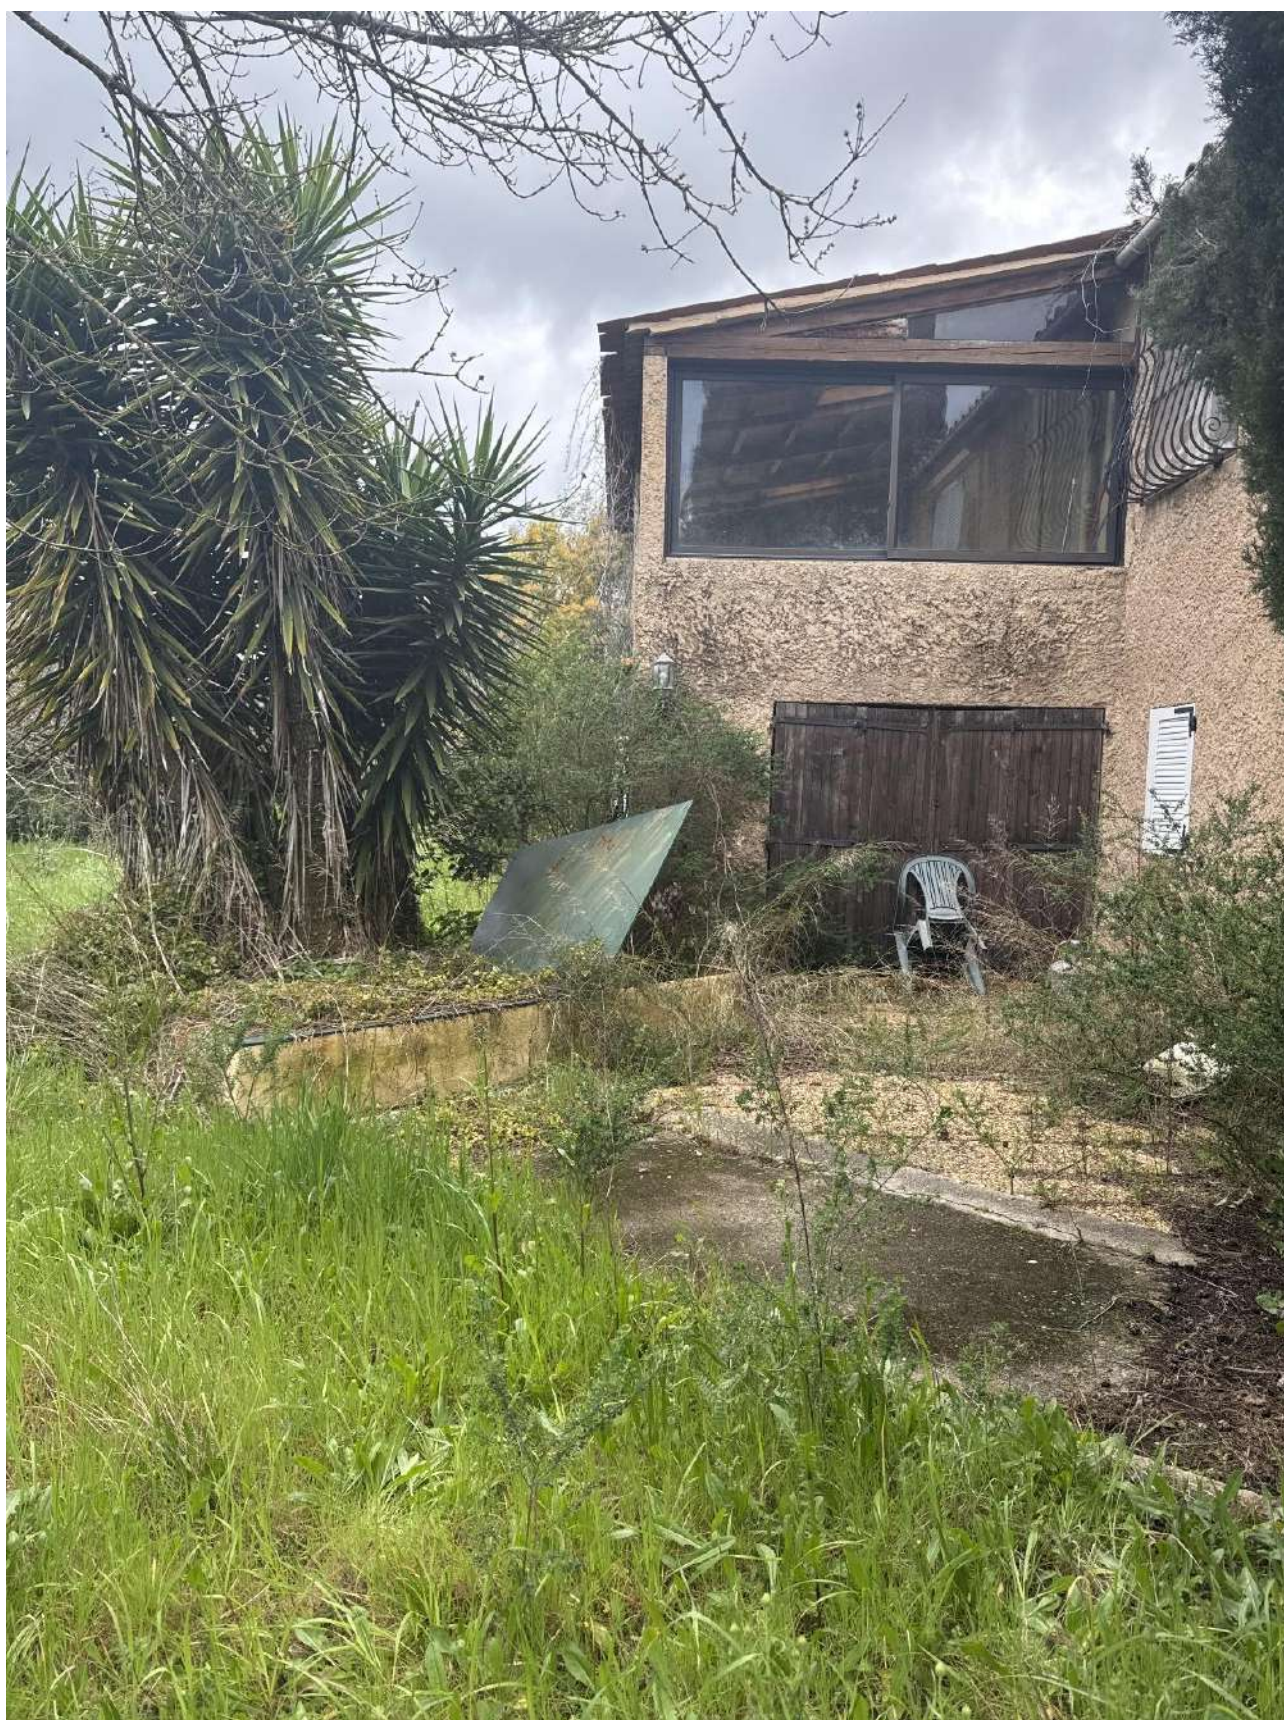
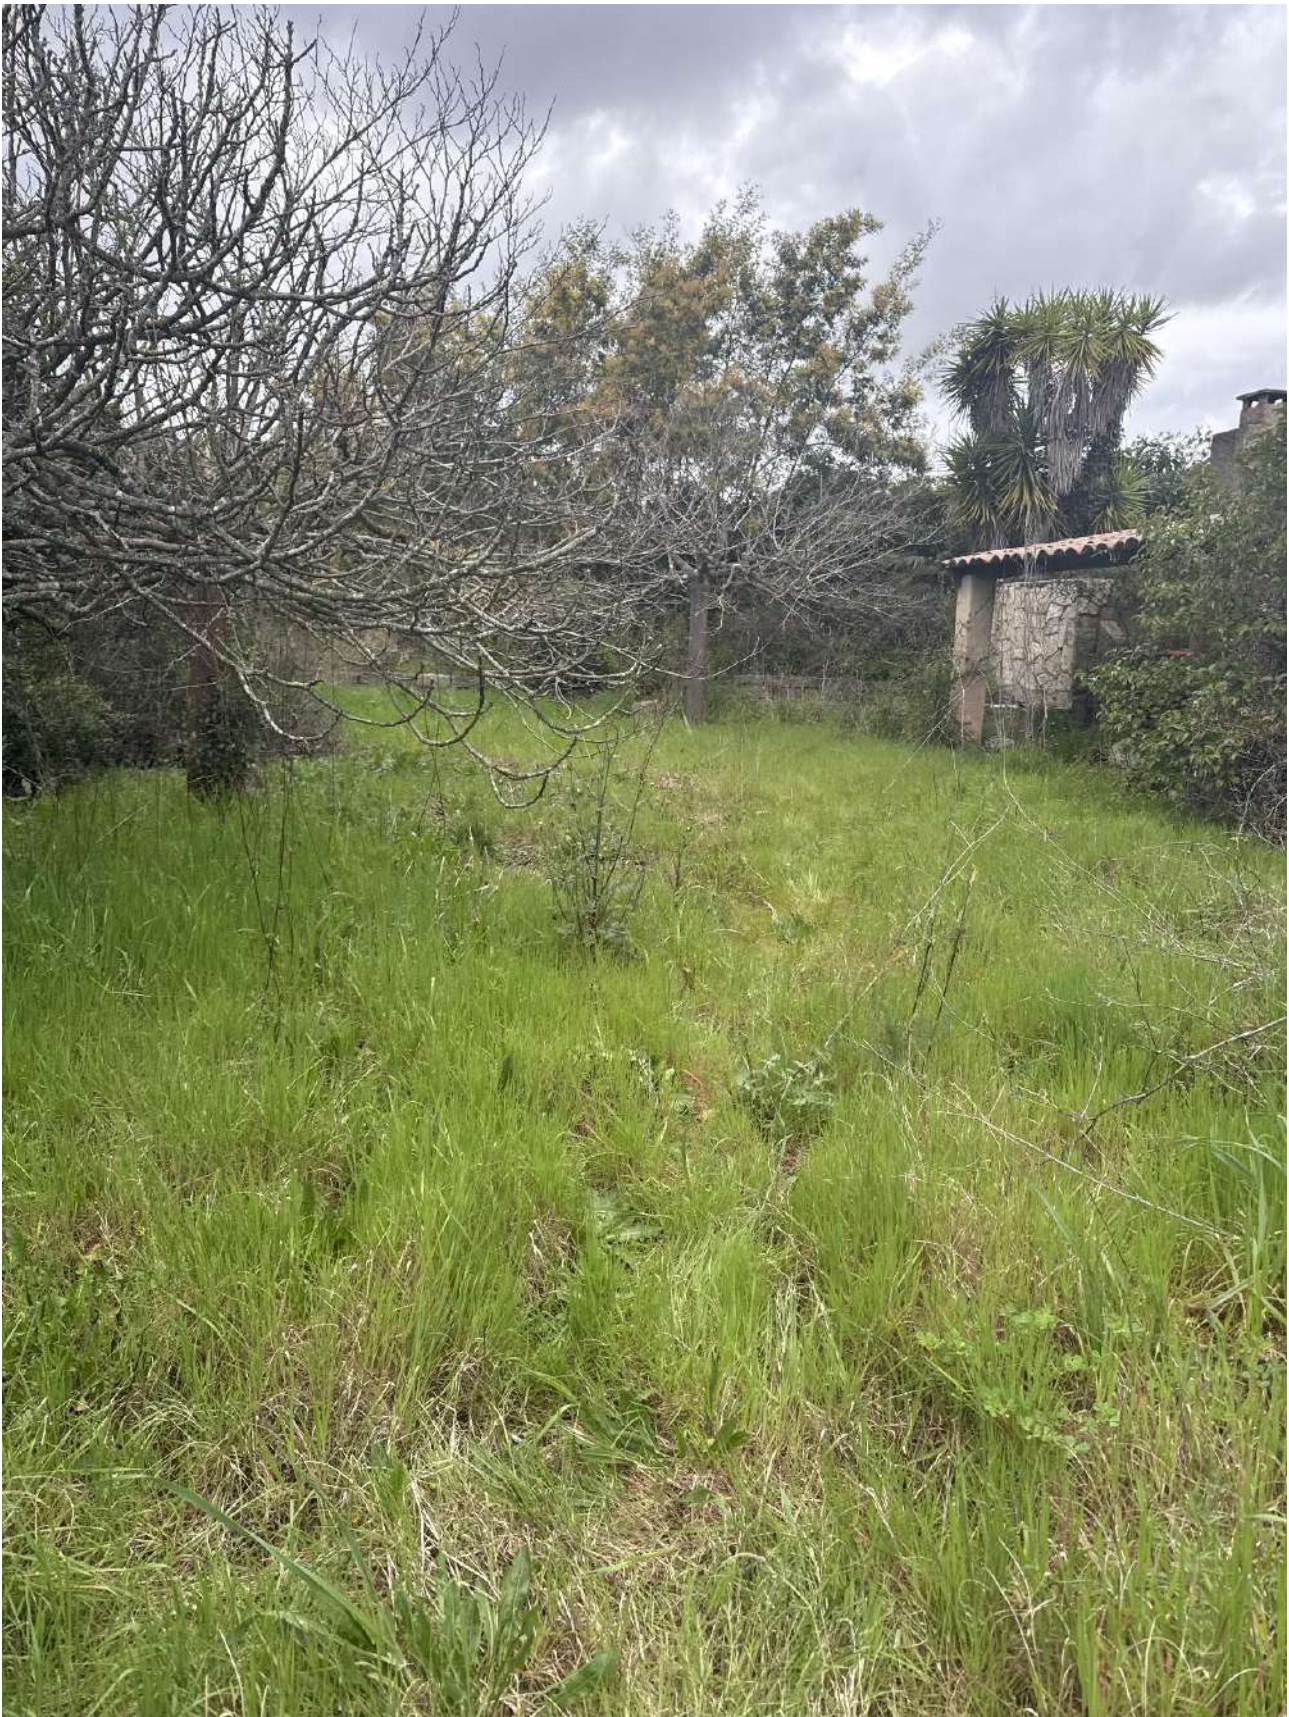
Du côté de l'entrée du T1 et du garage, je constate un jardin à l'état de « forêt vierge ».
