PROCÈS-VERBAL DE CONSTAT

PROCES VERBAL DE DESCRIPTION

Sur le territoire de la commune de OIZON (18700) – 5, Rue Marie Abicot

Certifie m'être transportée ce jour sur la commune de **Commune de OIZON (Cher), 5, rue Marie Abicot** à l'effet de procéder à la description exacte et détaillée des biens qui y sont situés, ci-dessus désignés.

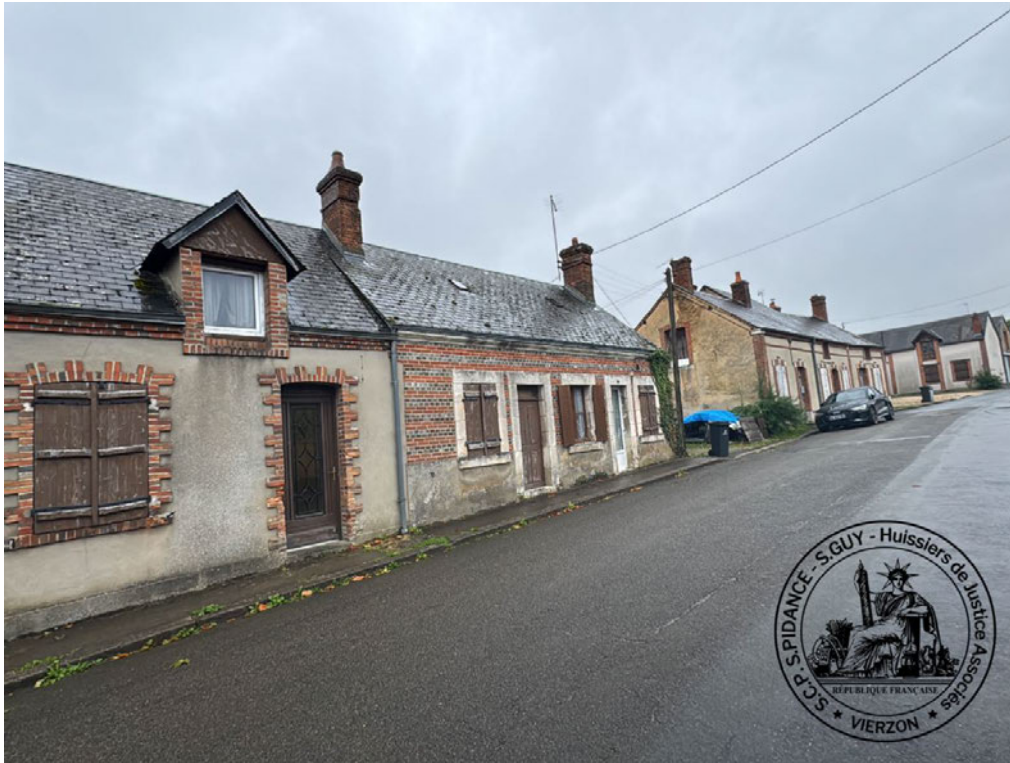
Couverture deux pans en ardoises présentant quelques points de mousse gouttières et descente d'eau pluviale en zinc dans un état encore correct. On notera la présence de trois souches de cheminée édifiées en briques rouges avec mitres en terre cuite. Ainsi qu'un chien assis ouvrant à l'étage sur une chambre. Il s'y trouve deux petites fenêtres de toit à hauteur du grenier.

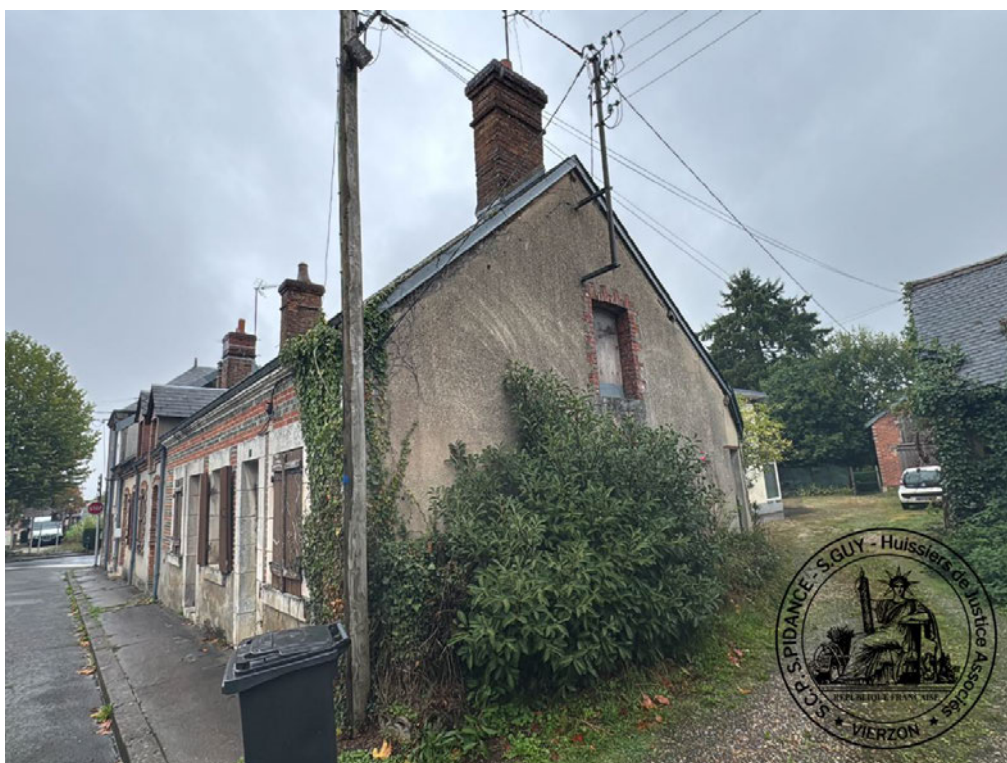
Sur pignon droit on retrouve un enduit ciment similaire grisé et vétuste comportant des zones éraflées. Sur ce pignon se trouve une porte d'accès à l'immeuble ouvrant dans la cuisine ainsi qu'un passage vers le grenier.

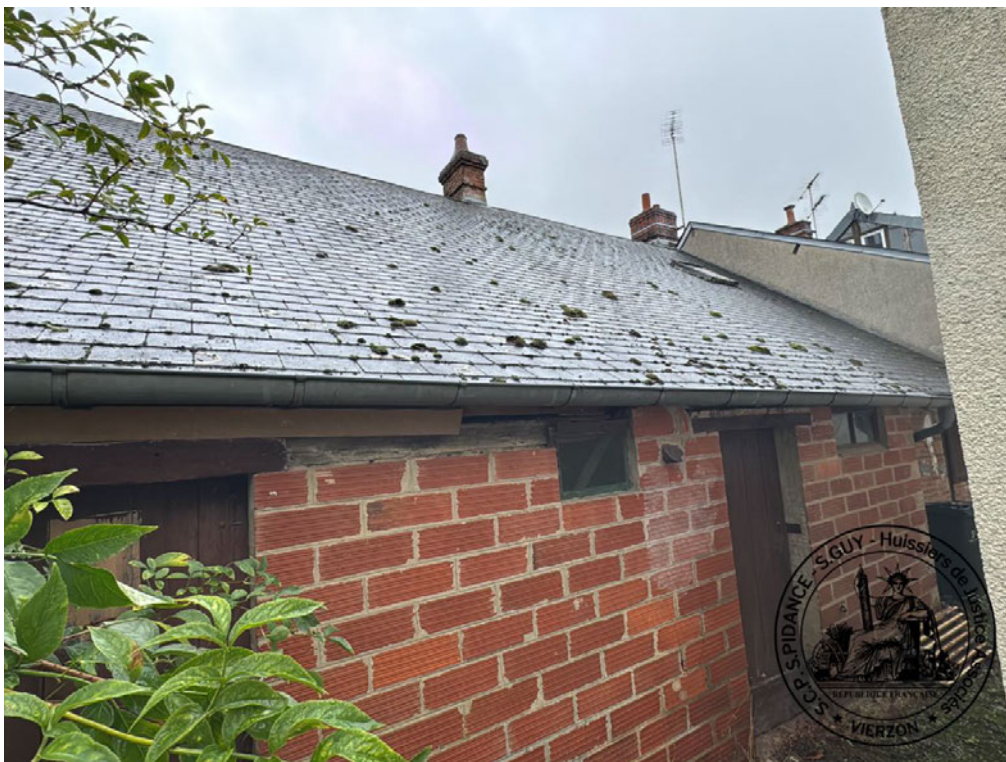
La façade arrière prolongée d'appentis en basse goutte reçoit une finition en briques rouges dont certaines vétustes et auréolées en partie basse, une seule portion bénéficie d'un revêtement par enduit crépi.

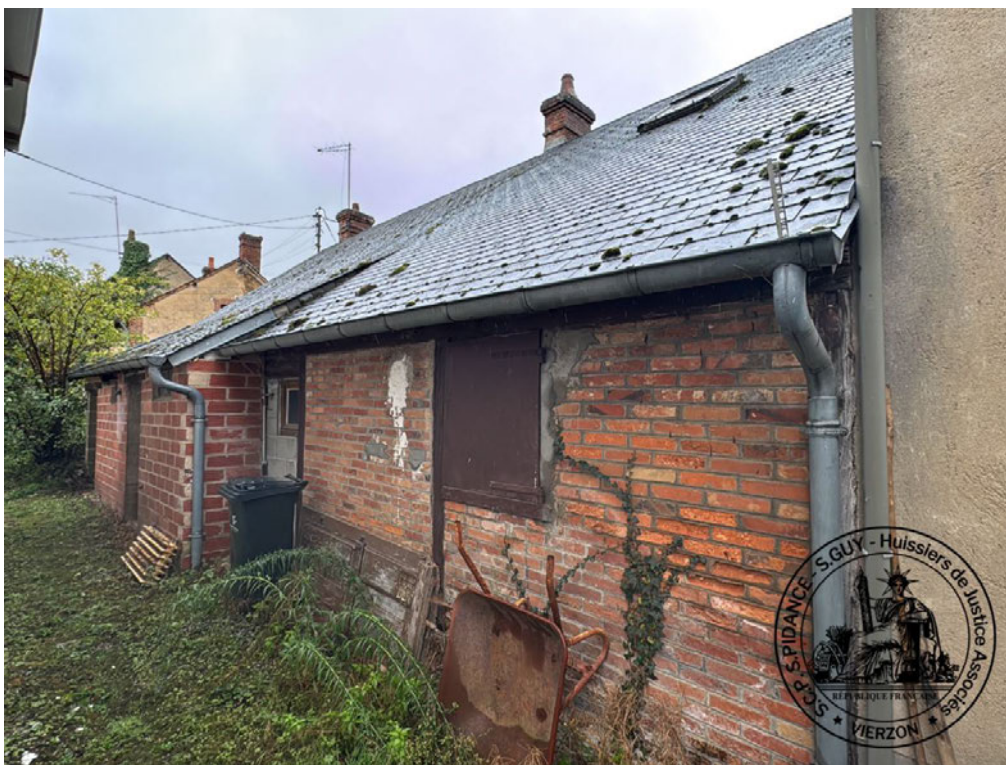
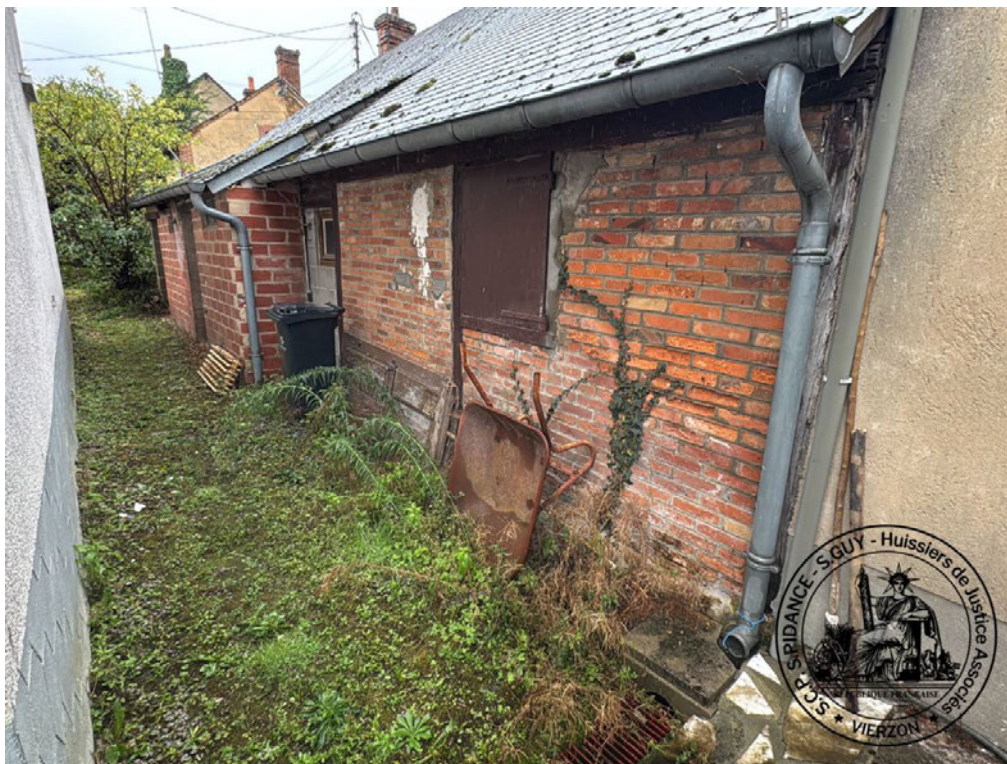
On retrouve une couverture en ardoises, légèrement moussue, avec gouttières et descente d'eau pluviales en zinc ainsi que la présence d'une fenêtre de toit de type VELUX ouvrant dans la chambre à l'étage.

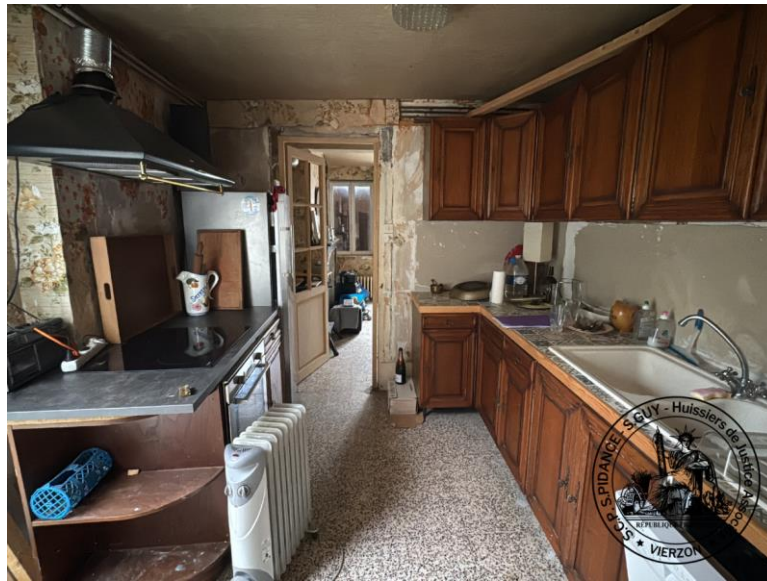
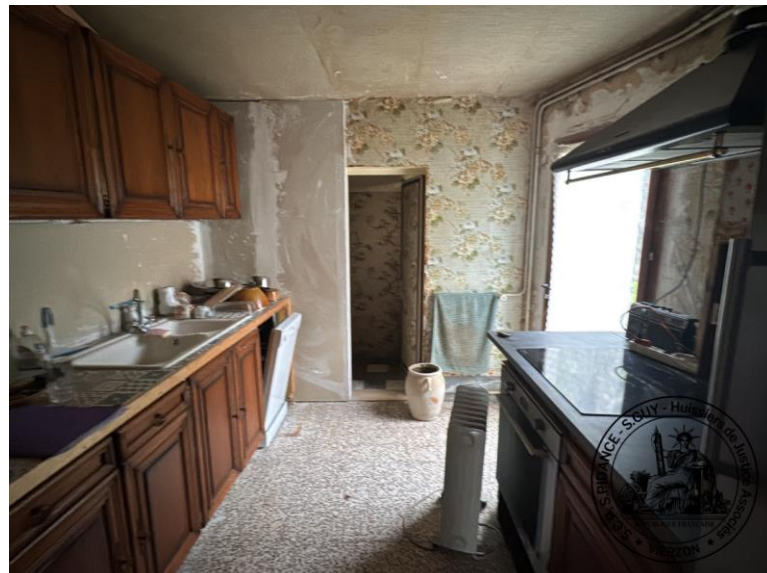
❖ **Cuisine (Pièce 2)**

Accès depuis le pignon par une porte fenêtre en bois exotique, dépourvue de volets, non récente et souffrant d'un défaut d'entretien, revêtement extérieur usagé et défraîchi, double vitrage intact. Cette porte souffre de déformation rendant sa fermeture difficile.

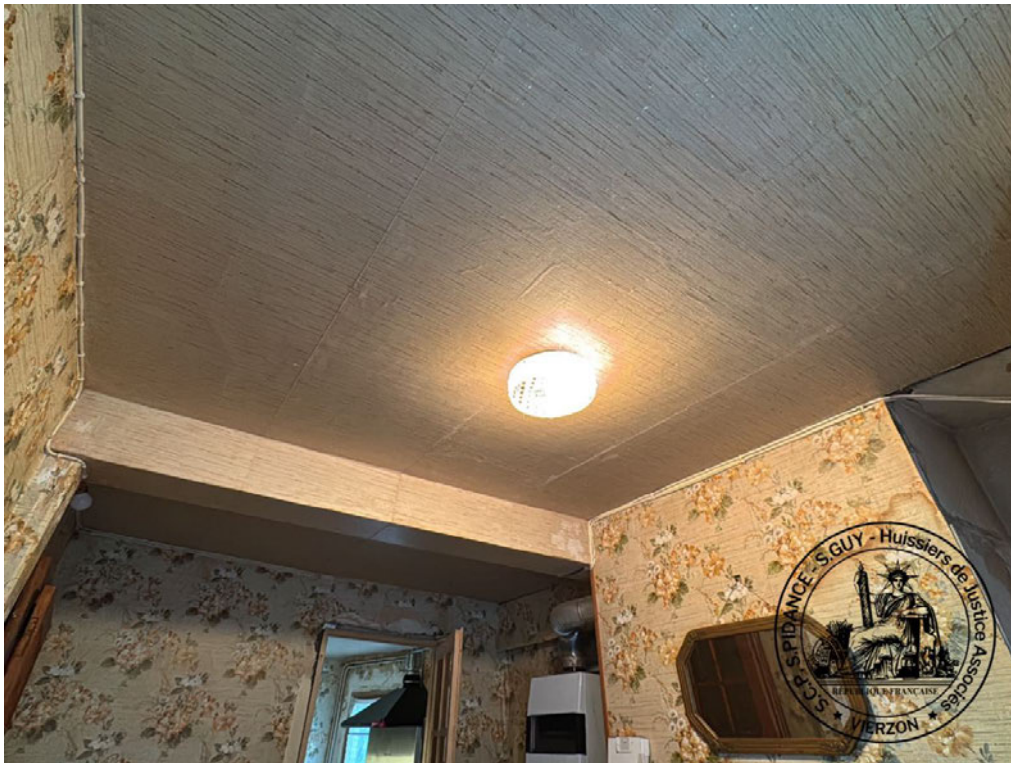
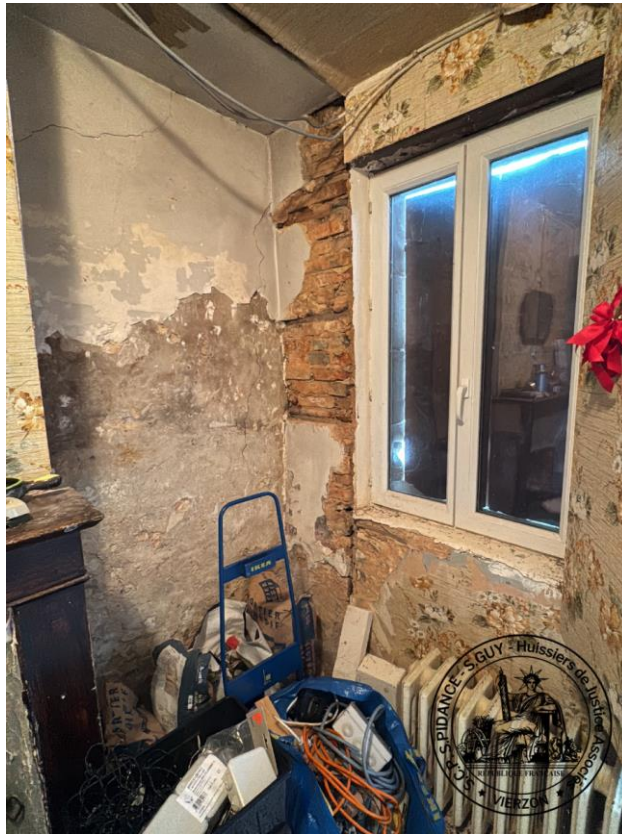
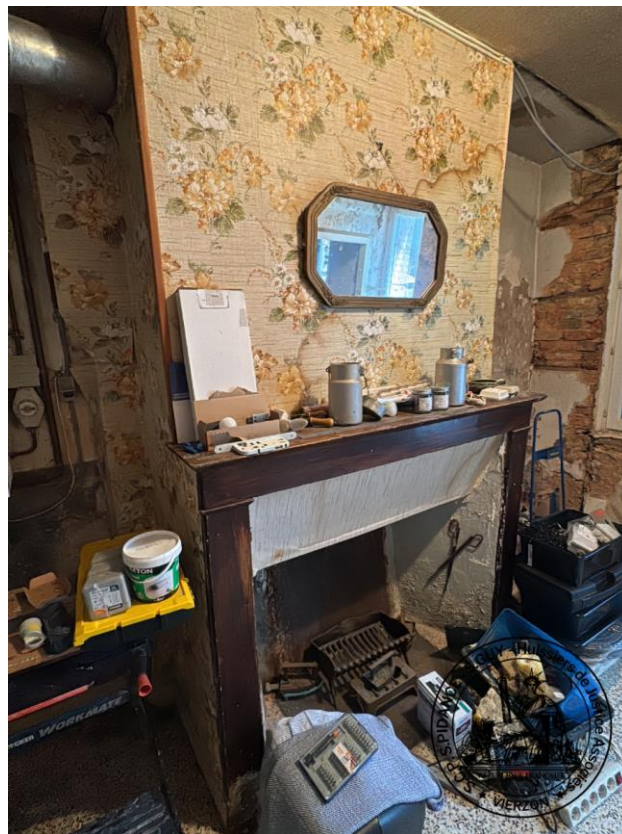
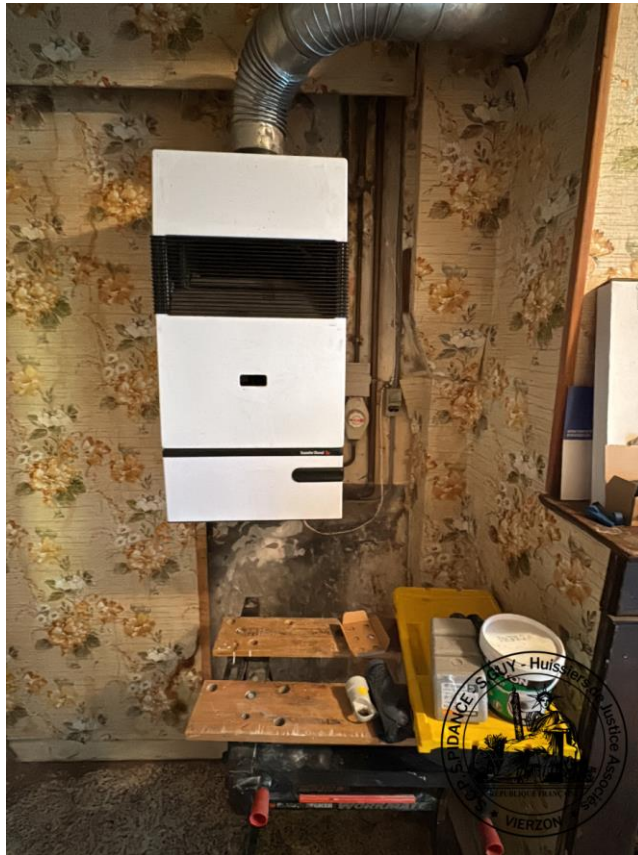
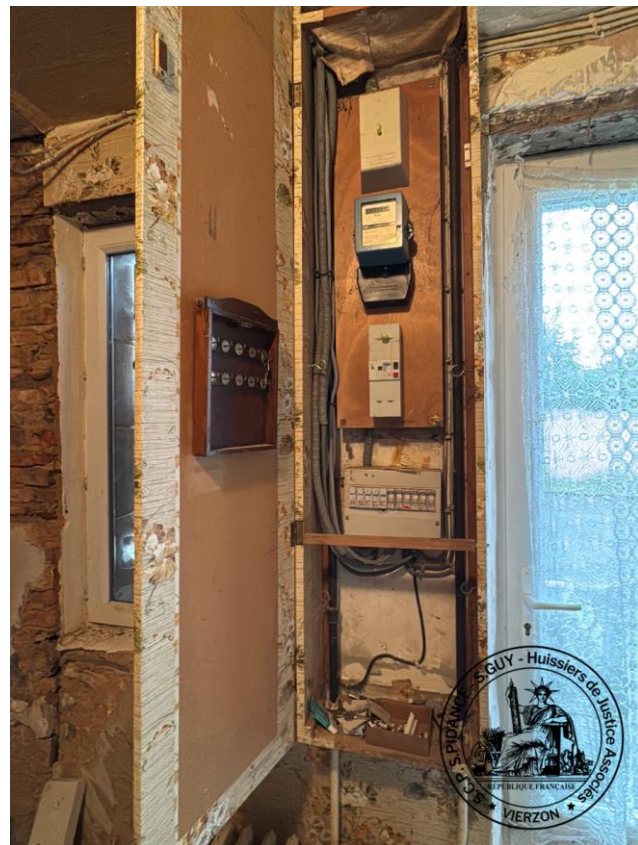
❖ Entrée (Pièce 1)

Les murs sont recouverts d'un papier peint à motif floral ancien et vétuste. Au droit de la cheminée, des zones de papier peint sont retirées, laissant apparaître la maçonnerie sous-jacente. Autour de la fenêtre, des fissures longitudinales et une détérioration du plâtre sont clairement visibles.

Un radiateur en fonte est présent, couvert d'une peinture écaillée et présentant de légères traces de corrosion ponctuelle, en allège de la fenêtre.

La lumière naturelle est apportée par une fenêtre ouvrant en façade avant de l'immeuble, menuiserie PVC blanc, doubles vantaux, double vitrage intact équipé de volets bois en mauvais état. Elle dispose également d'un accès sur rue par une porte en PVC blanc double vitrage intact, assurant également un point de luminosité, dépourvue de volet.

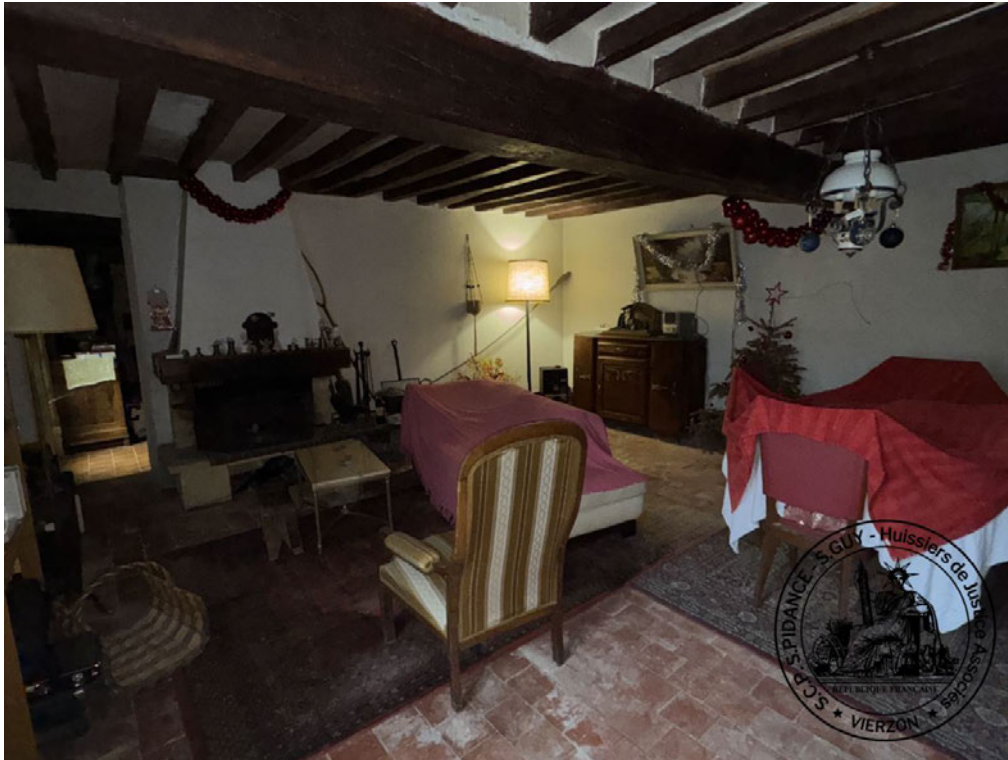
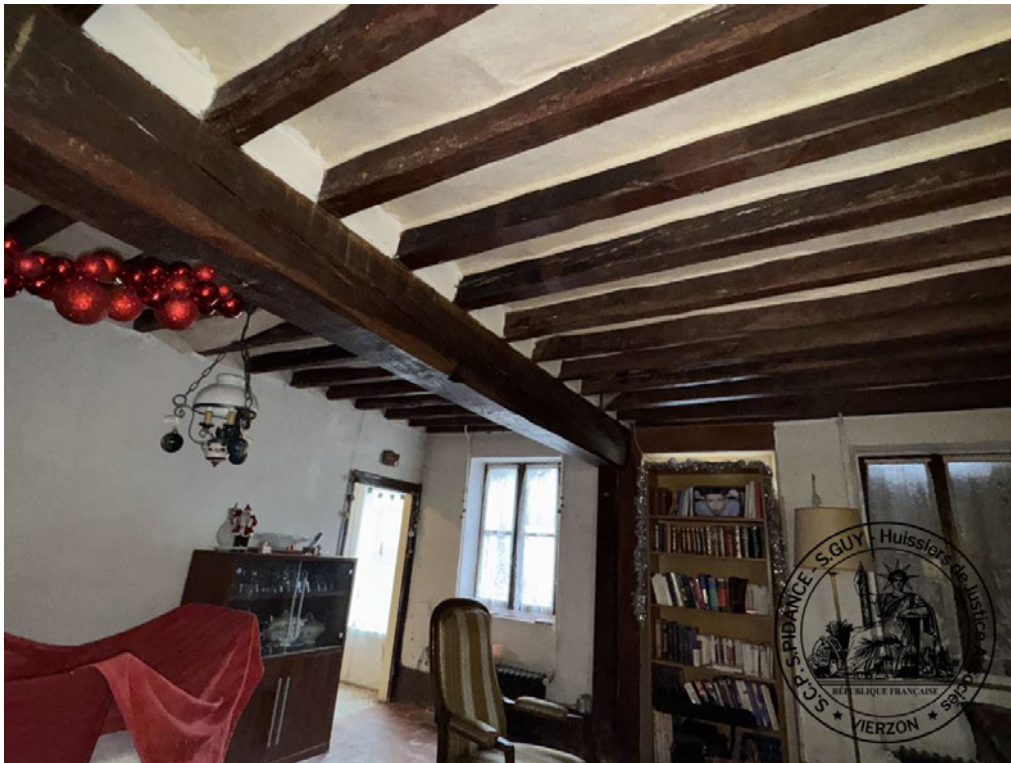
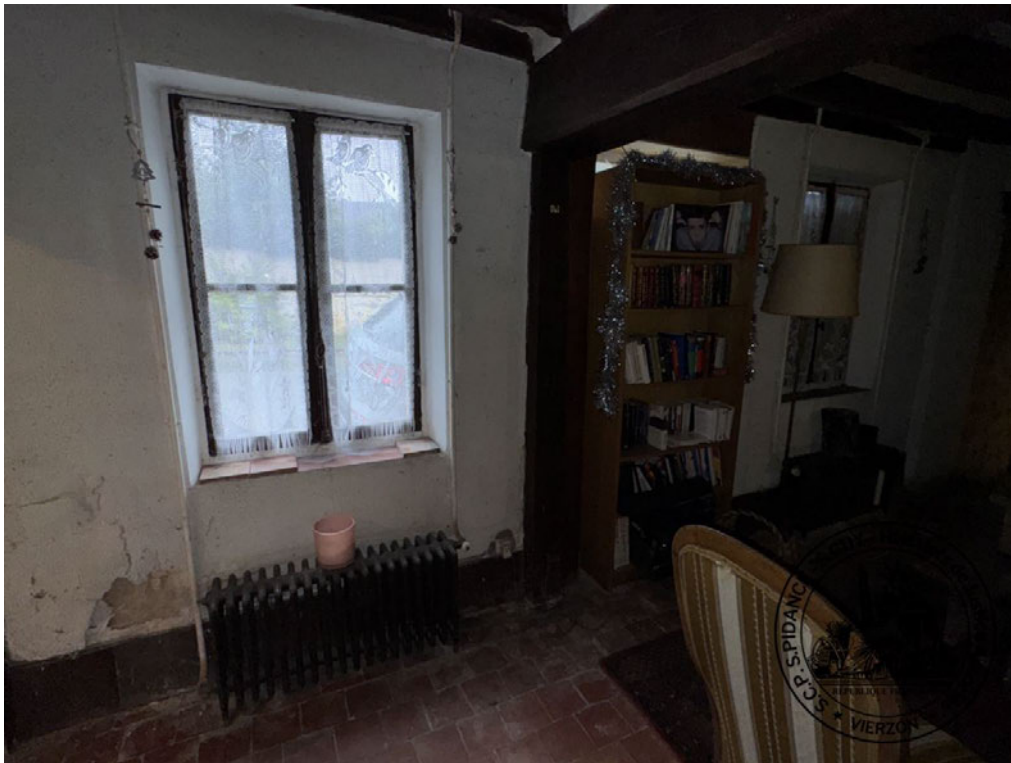
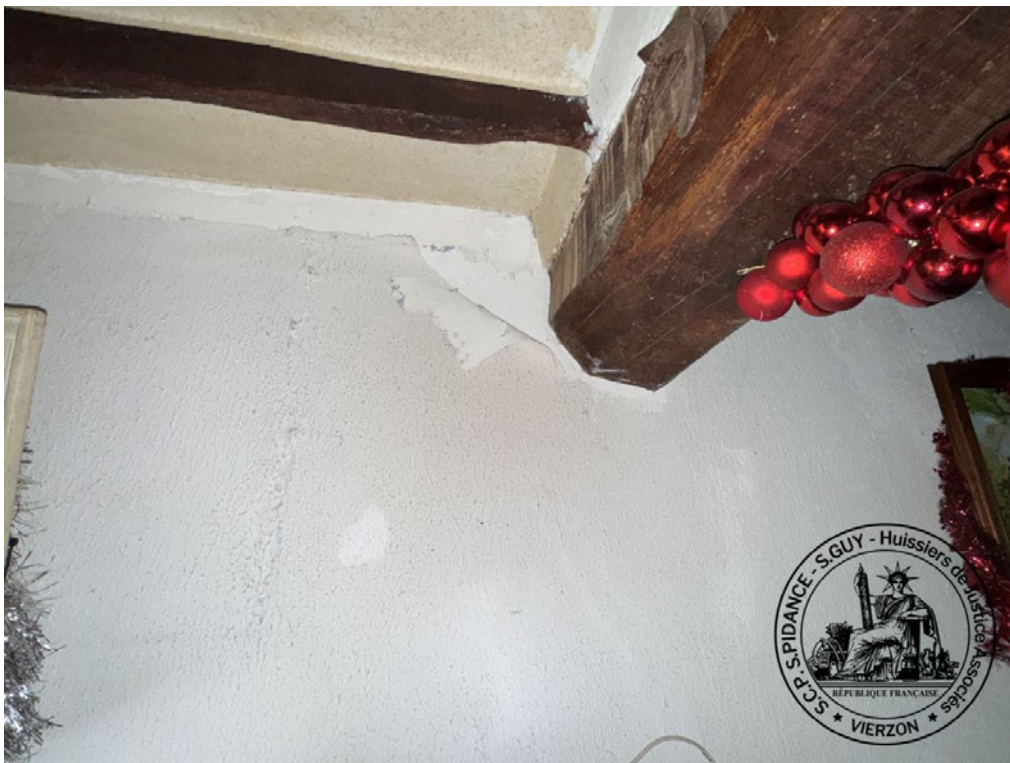
❖ Salon (Pièce 4)

Présence d'une cheminée à foyer ouvert, tablette en bois, petite pierre et bûcher sur la droite. La hotte bénéficie d'un revêtement de type enduit avec quelques fissurations apparentes.

La lumière naturelle est apportée par deux fenêtres ouvrant en façade avant, de conception similaire, menuiserie bois ancienne et vétuste, doubles vantaux, simple vitrage intact, équipée de volets bois anciens et usagé. Entre ces deux fenêtres se trouve une porte condamnée ouvrant également façade avant.

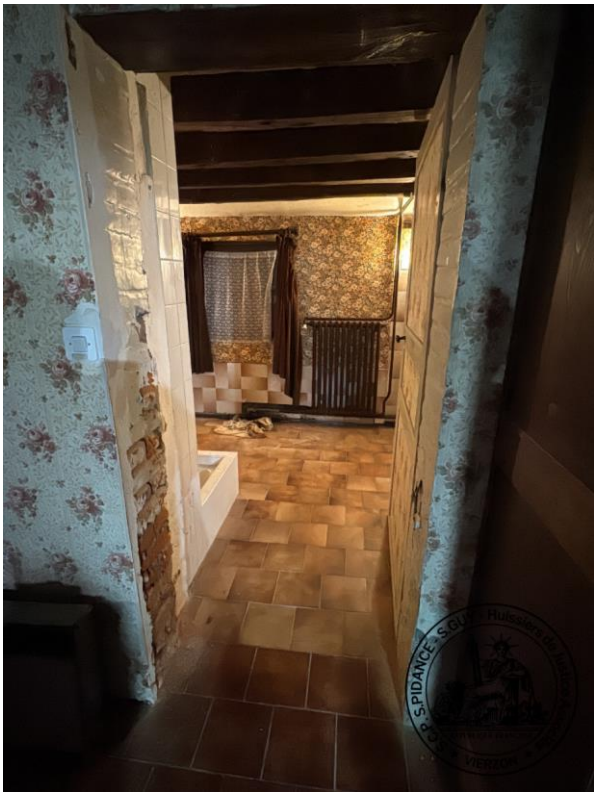
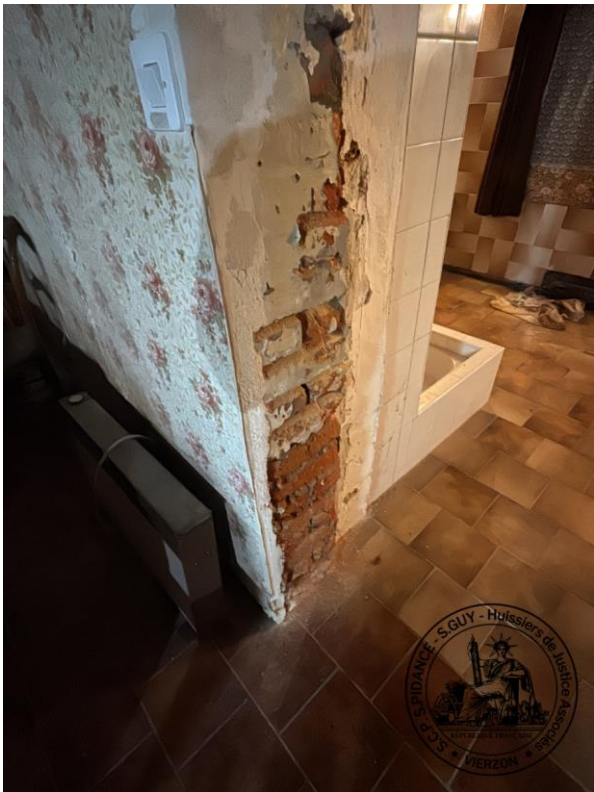
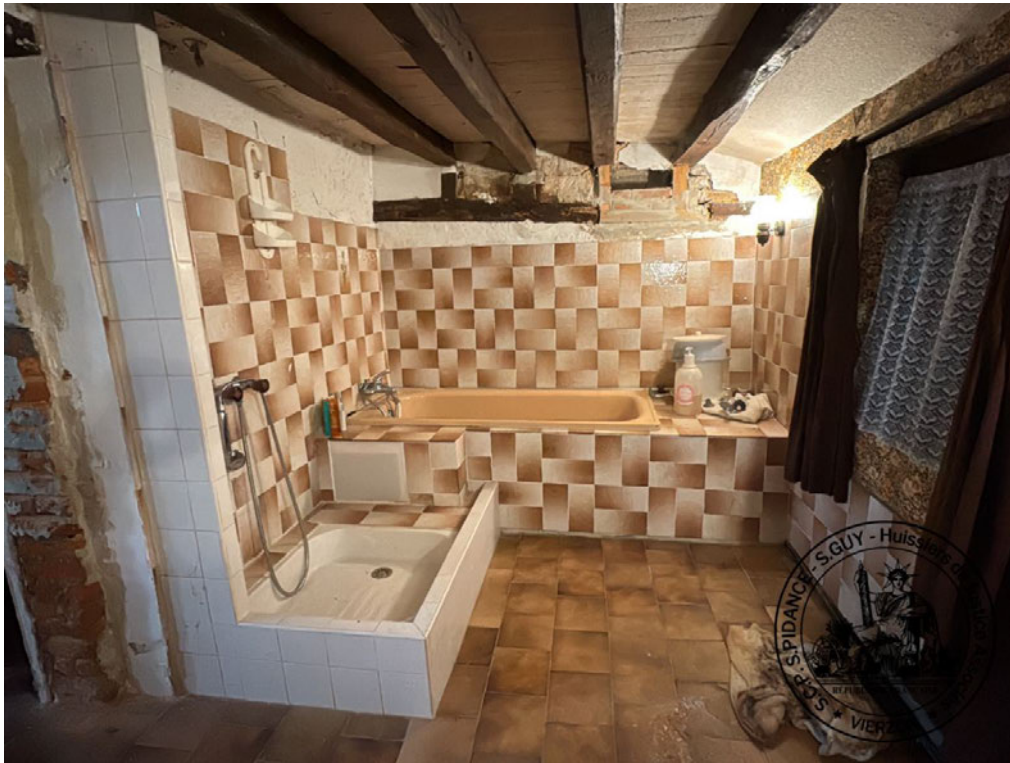
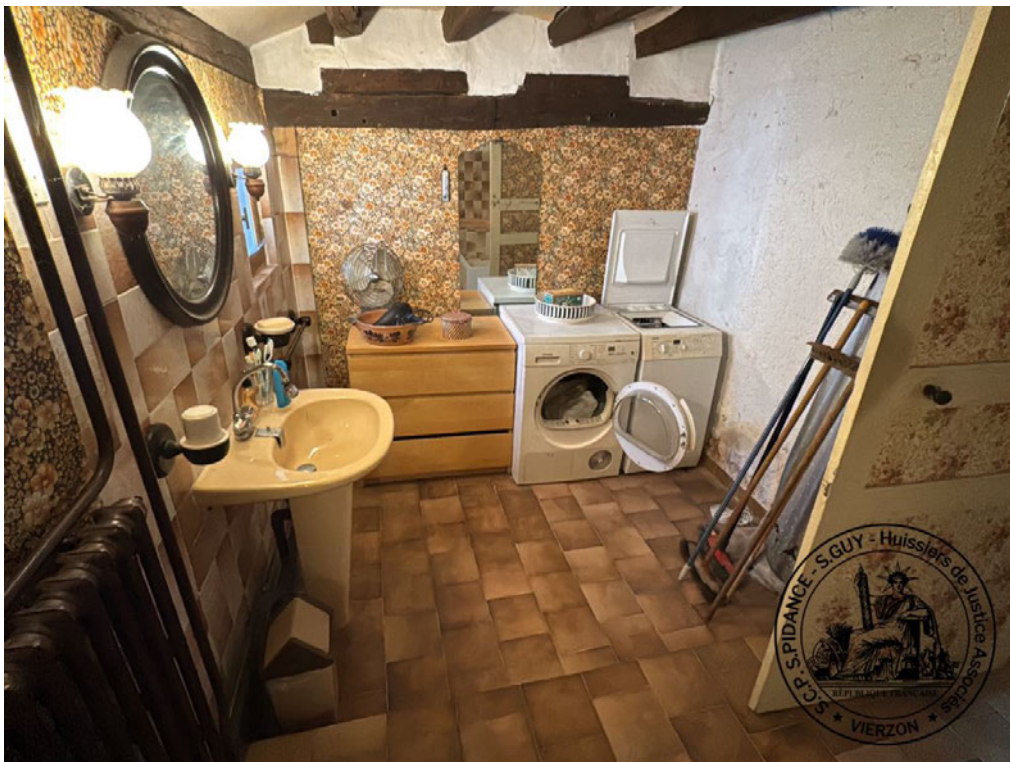
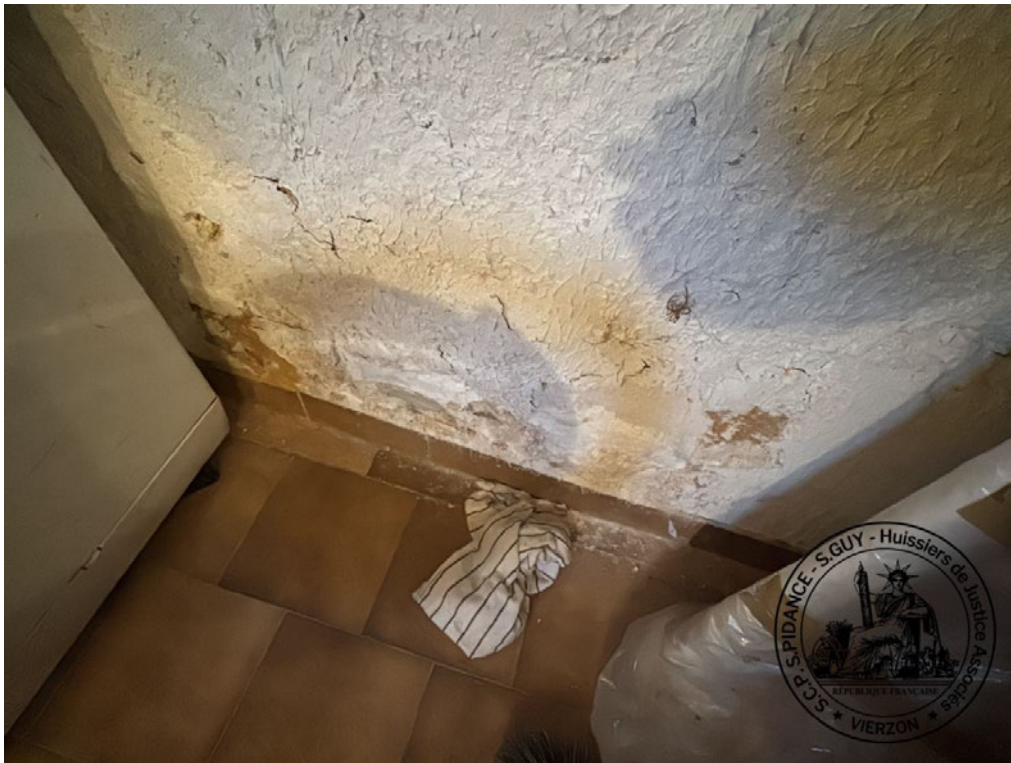
❖ Salle de bains (Pièce 6)

Accès depuis la chambre par une porte pleine en bois ancienne. Travaux au niveau de l'embrasure inachevés avec bâti apparent.

Les murs sont revêtus de papier peint et d'enduit crépi l'ensemble vieillissant et souffrant de vétusté. Présence en périphérie des équipements sanitaires douche et baignoire de faïence de teinte marron. En partie supérieure du mur mitoyen présence d'un désordre grossièrement repris.

Plafond à la française avec poutres bois apparentes et poutre maîtresse en partie centrale, agrémenté d'enduit souffrant de nombreuses fissurations.

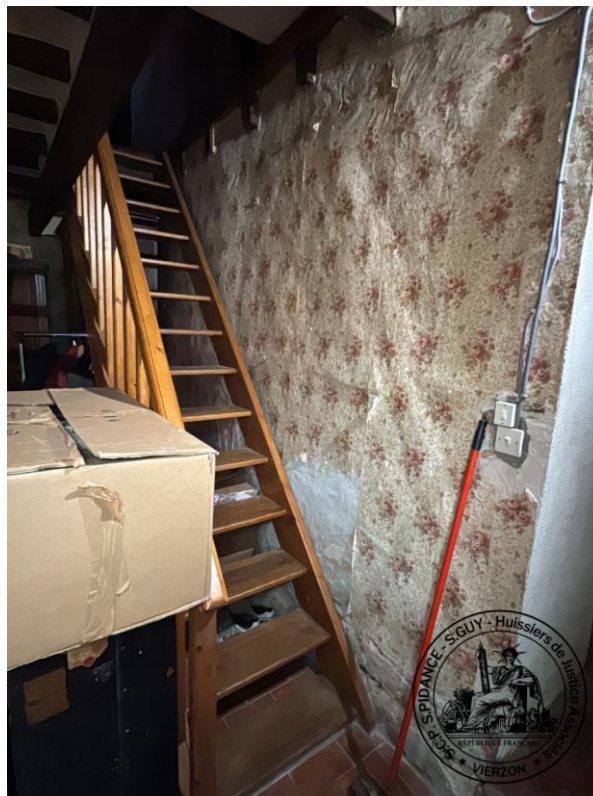
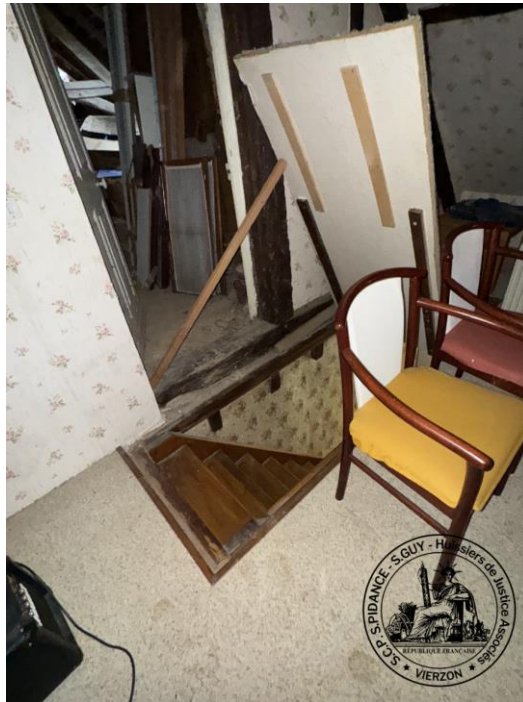
❖ **Cage d'Escalier**

Les cloisons de la cage d'escalier sont revêtues de papier peint en très mauvais état.

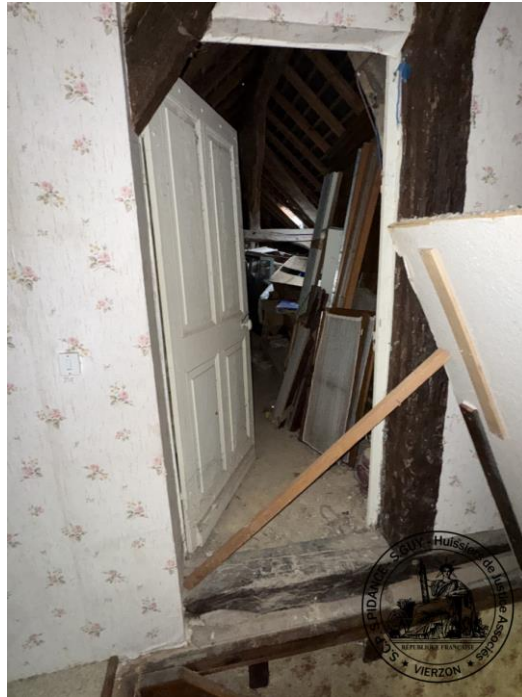
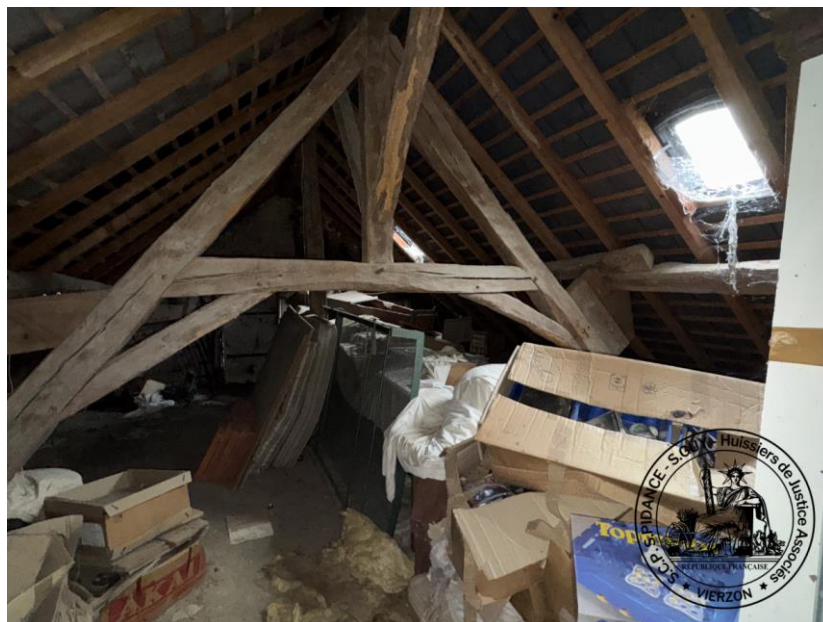
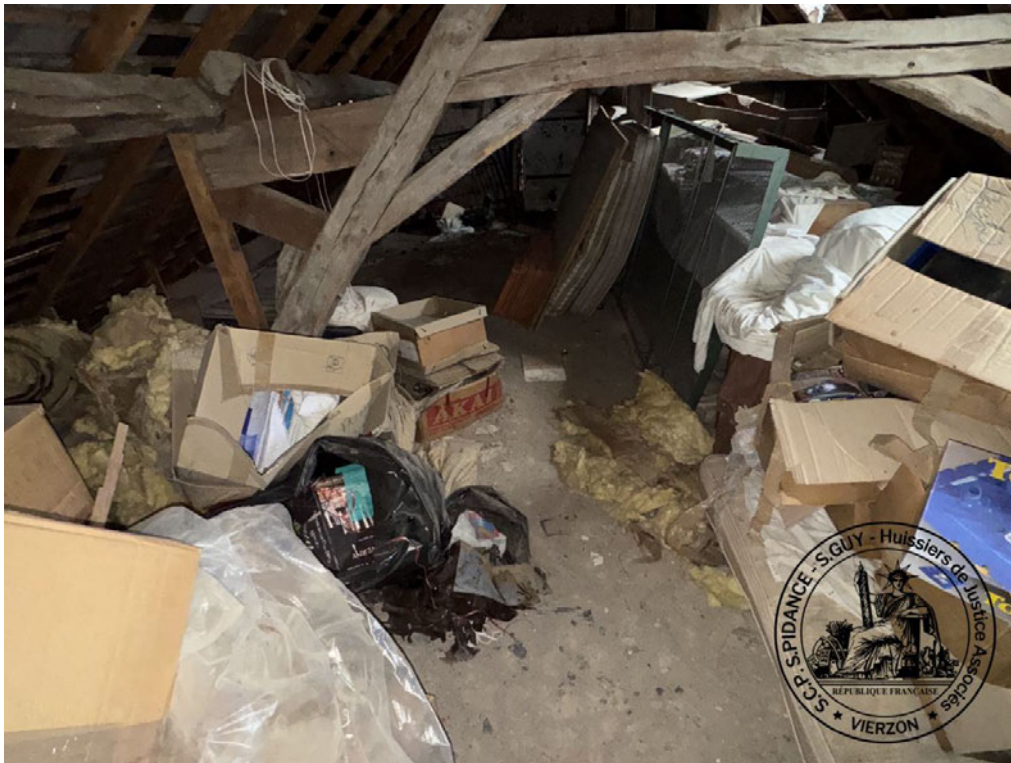
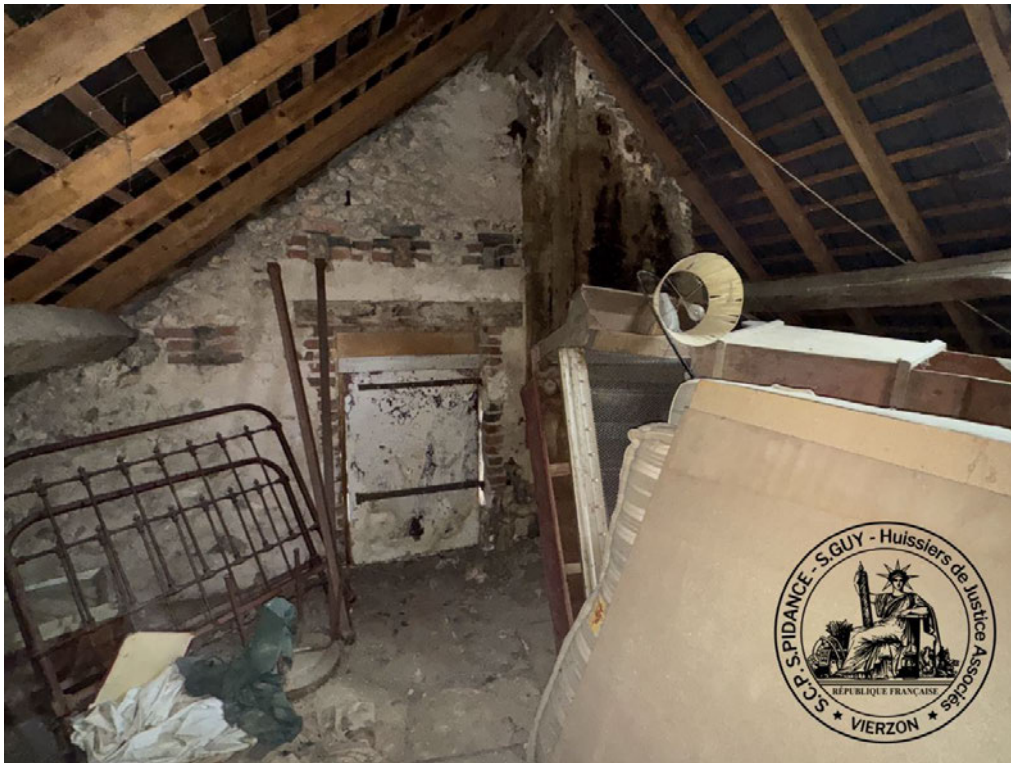
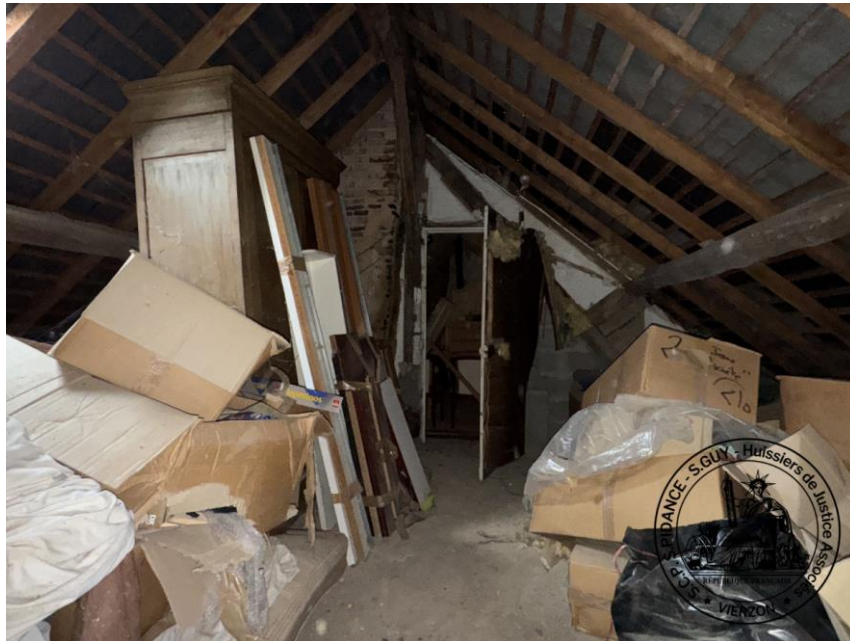
❖ Chambre 2 (Pièce 7)

La lumière naturelle est apportée en façade avant par une fenêtre restaurée, menuiserie PVC blanc, un vantail double vitrage correspondant au chien-assis. En façade arrière par un VELUX menuiserie bois double vitrage dégradé et brisé, l'embrasure de cette fenêtre de toit souffre de désordres liés à l'humidité.

Deux petites fenêtres de toit ouvrant en façade avant de conception ancienne et vétuste assurent un peu de luminosité.

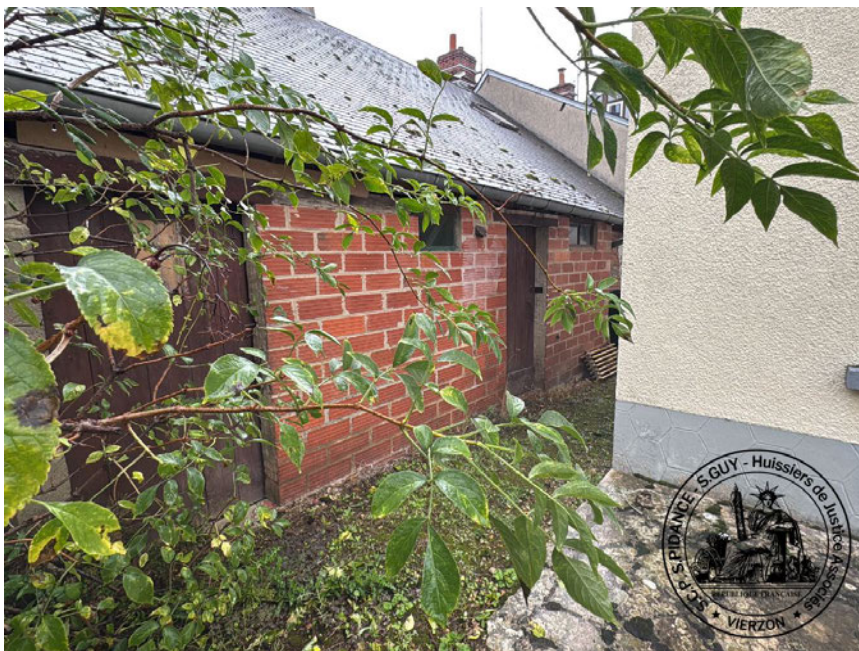
❖ Appentis 1 (Pièce B-RDC)

Accès par une porte en bois pleine ancienne et vétuste.

Le local est alimenté en électricité avec un point d'éclairage par sortie de fils douille et ampoule et la présence de prises dont le raccordement est à contrôler.

Un point de luminosité naturelle est apporté par une petite fenêtre, châssis fixe en bois, ancienne et vétuste.

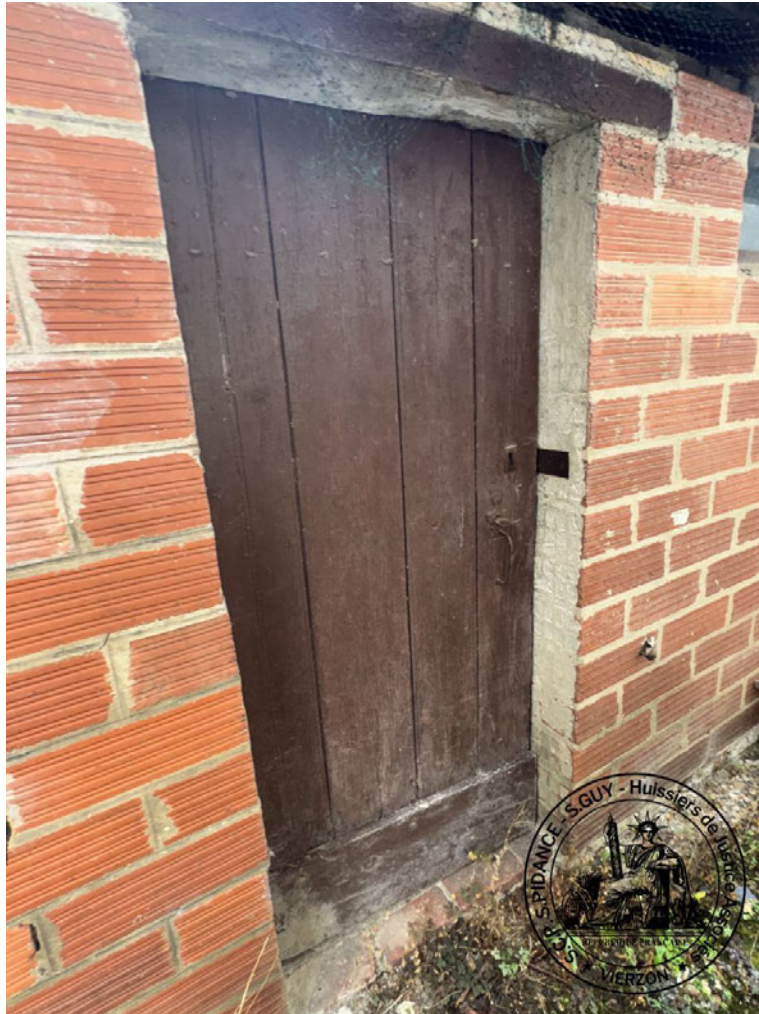
❖ Appentis 2 (Pièce A-RDC)

Accès par une porte en bois plein ancien et vétuste.

Sol en terre, murs enduits avec charpente apparente anciens et vétustes briques rouges en façade. Plafond constitué par la charpente bois sous couverture en ardoises, dépourvu de toute isolation et plancher torchis en mauvais

Un point de luminosité naturelle est apporté par une petite fenêtre, châssis fixe en bois, ancienne et vétuste.

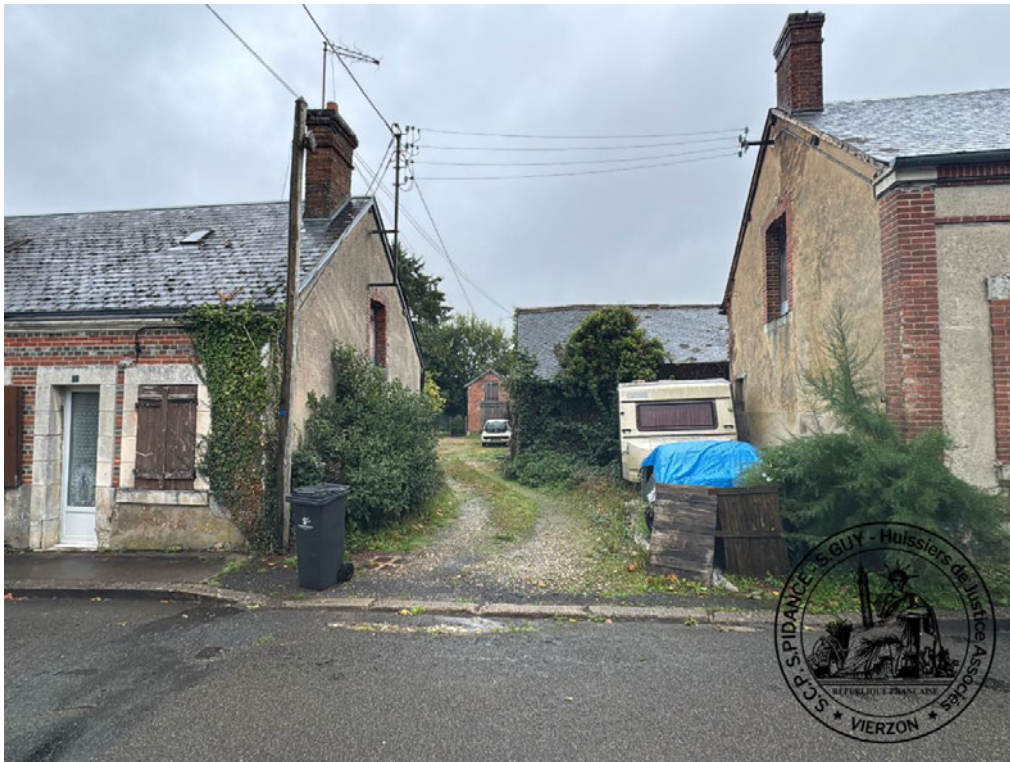
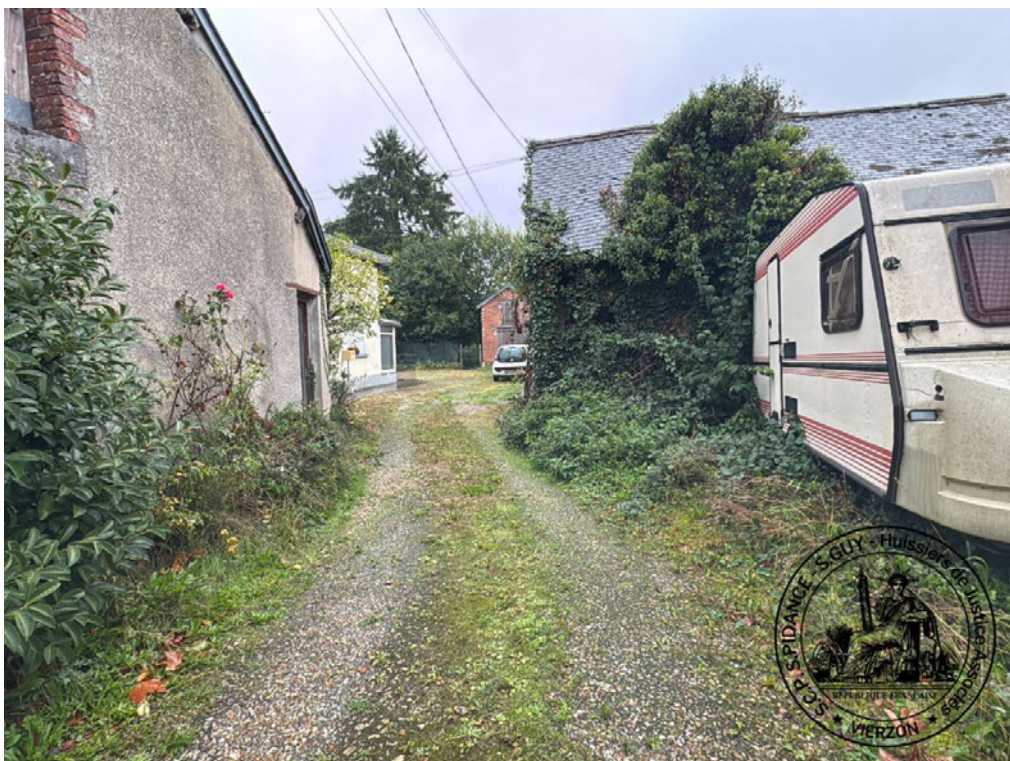
La parcelle 189 au départ de la rue Marie Abicot est en nature de chemin, carrossable. Elle permet de desservir l'habitation ainsi que les parcelles 302 et 334 tout comme les propriétés riveraines.

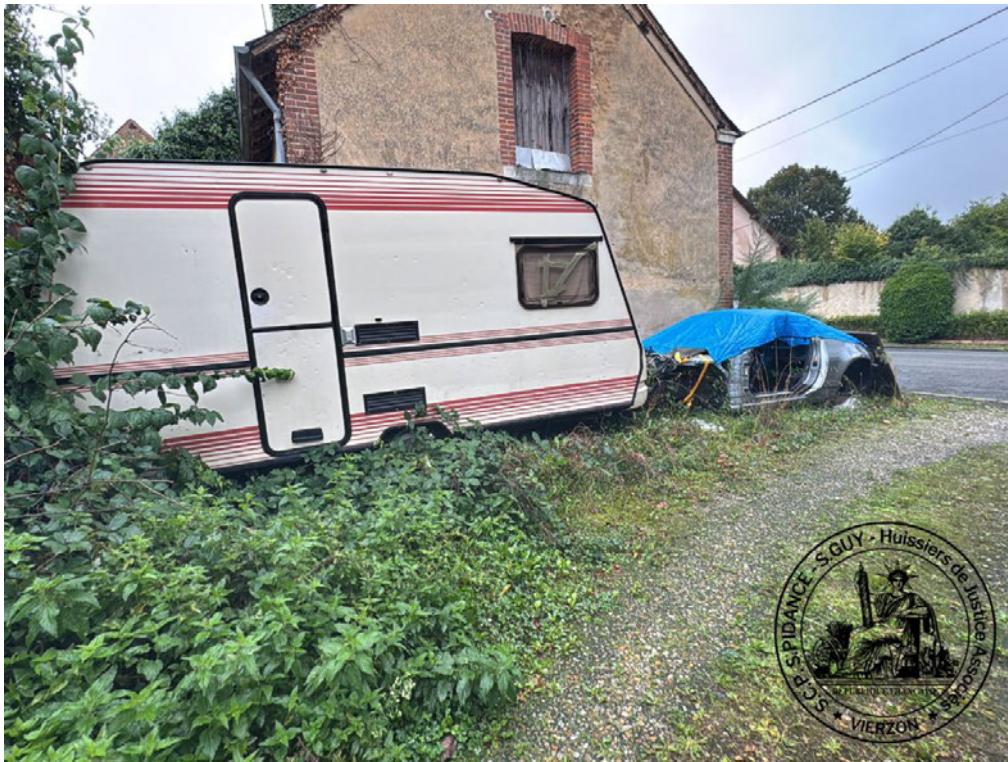
On notera sur l'entrée une caravane entreposée ainsi qu'une épave de véhicule.
