PROCÈS-VERBAL DE CONSTAT

PROCES VERBAL DE DESCRIPTION

Sur le territoire de la commune de OIZON (18700) – 5, Rue Marie Abicot

Certifie m'être transportée ce jour sur la commune de **Commune de OIZON (Cher), 5, rue Marie Abicot** à l'effet de procéder à la description exacte et détaillée des biens qui y sont situés, ci-dessus désignés.

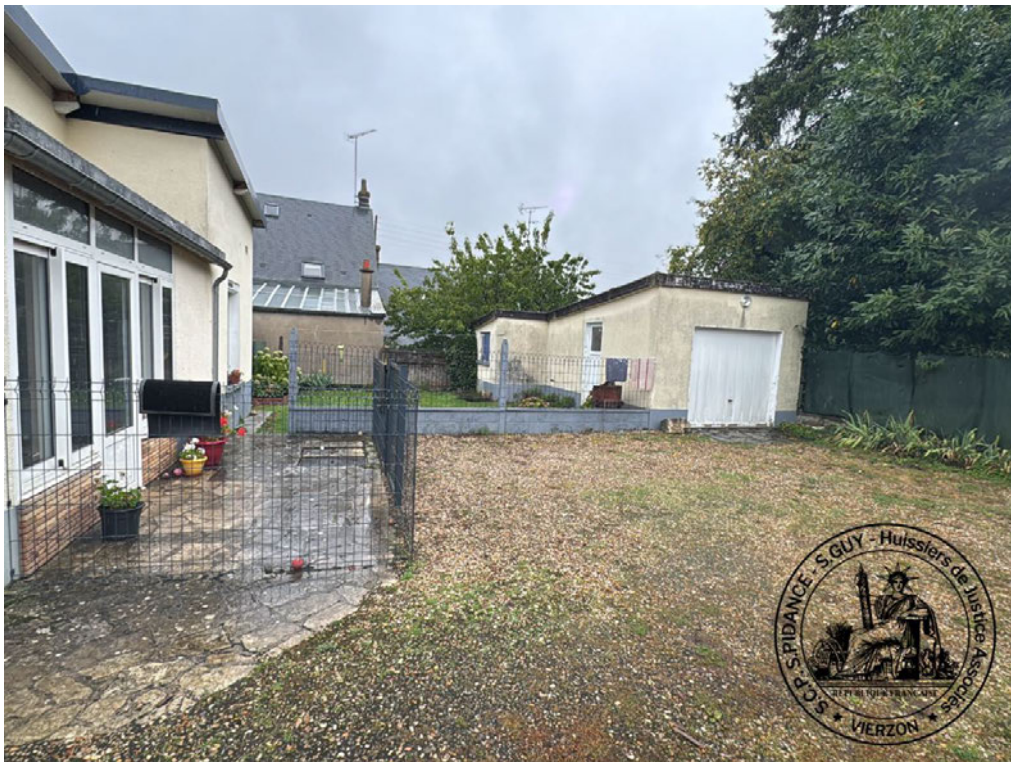
On notera qu'une propriété voisine à privatiser une portion de la parcelle 334 par la mise en place d'une clôture grillagée.

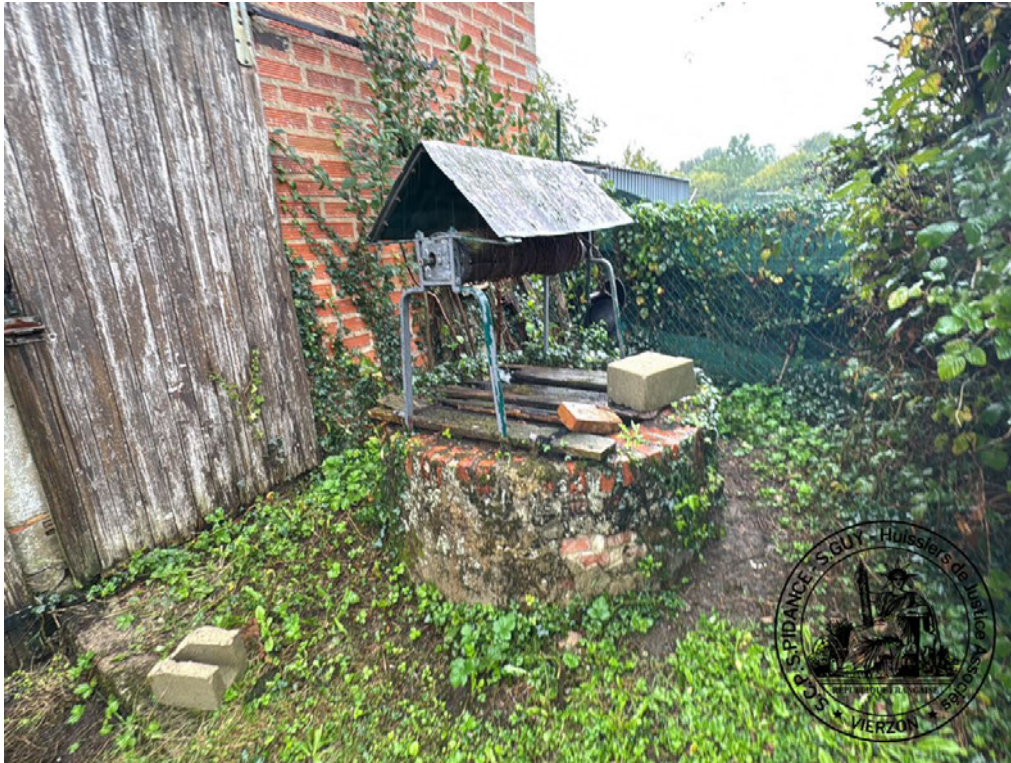
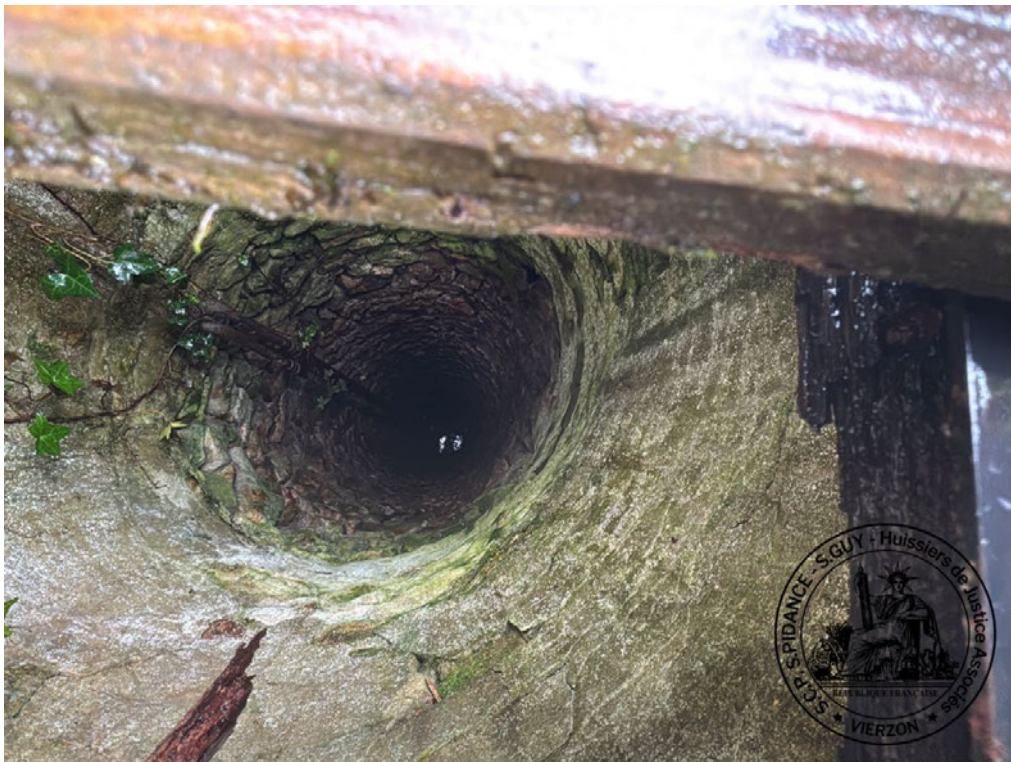
Il s'y trouve un puits, non référencé cadastralement, mais figurant au titre des servitudes, localisé sur la parcelle 189 en partie droite de la dépendance.

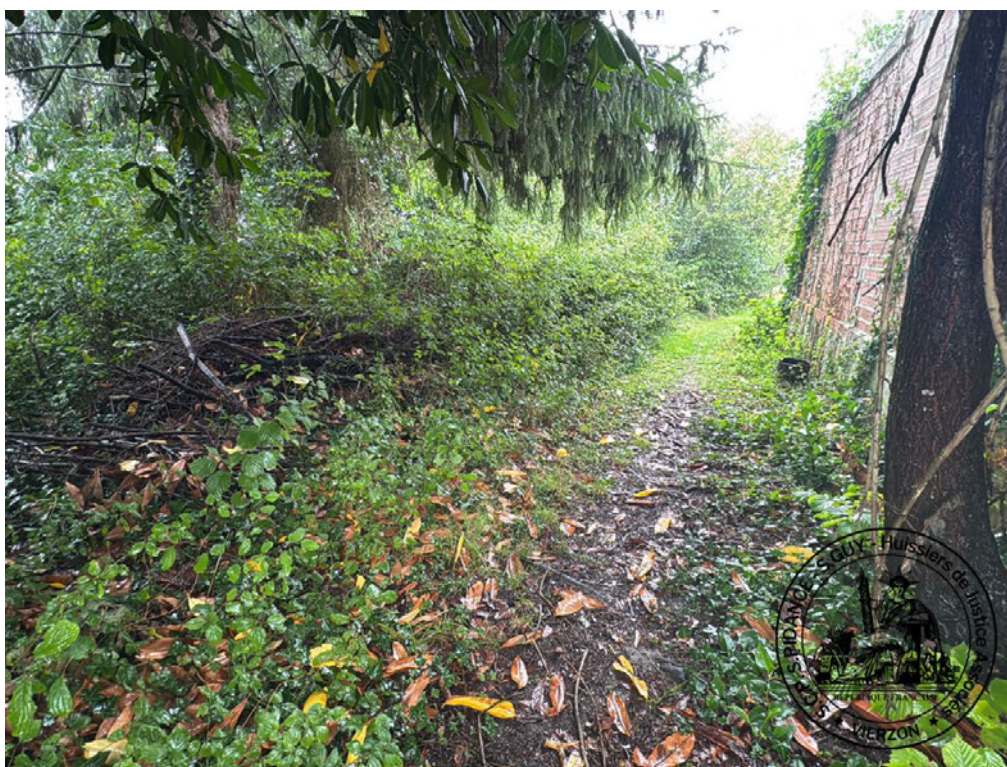
Cette parcelle 334 est en état de friche, un petit chemin permet de desservir les parcelles riveraines enclavées 333 et 179.

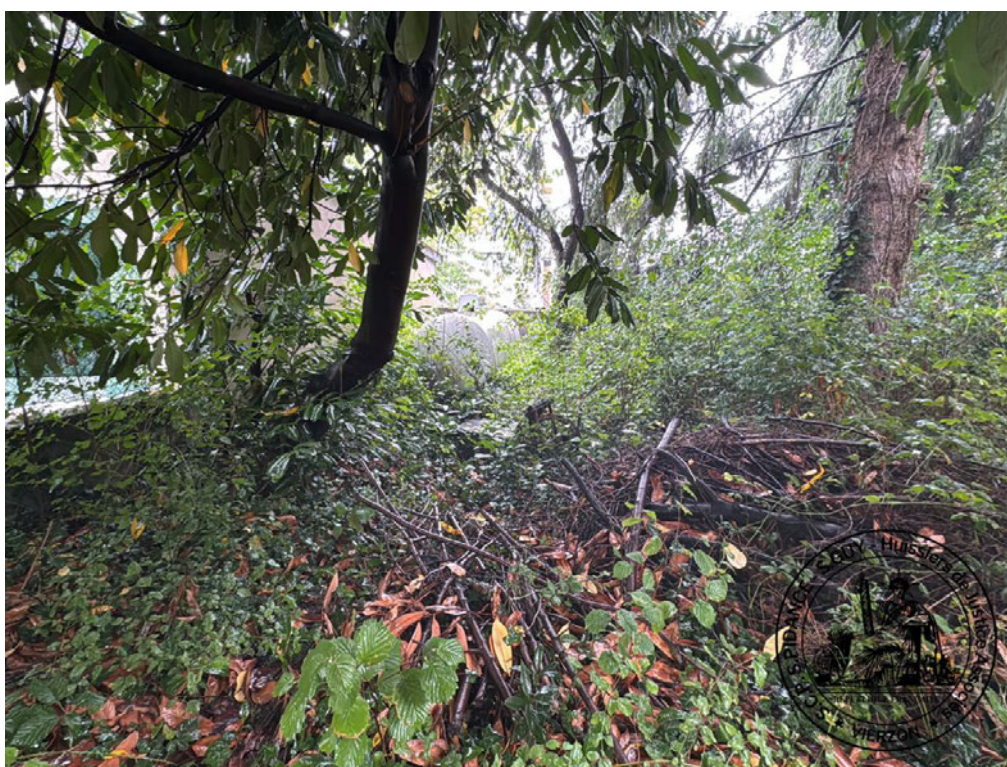
Il s'y trouve la citerne de gaz hors-sol dont la dernière inspection périodique date de 2025.

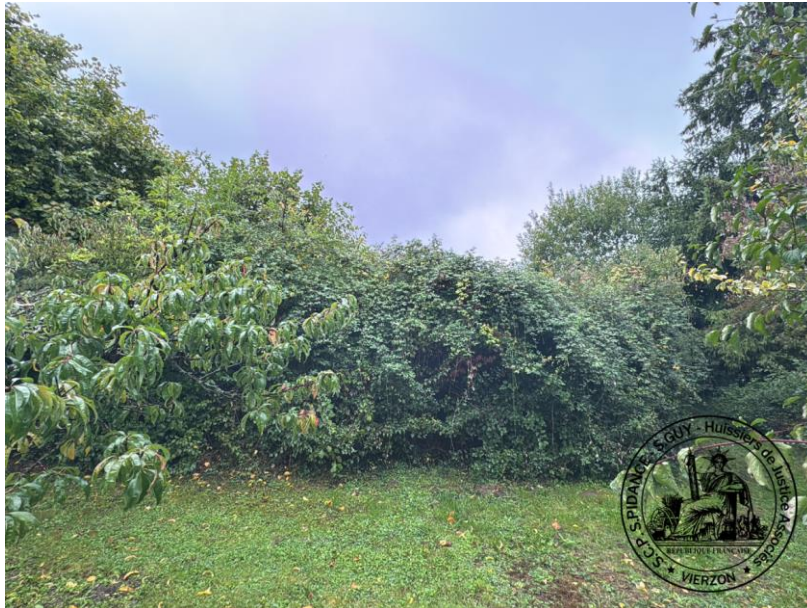
Vue sur la parcelle 334 envahit de ronciers et autres végétations colonisatrices, la petite buanderie décrite dans l'acte de donation et figurant au cadastre n'est pas perceptible.

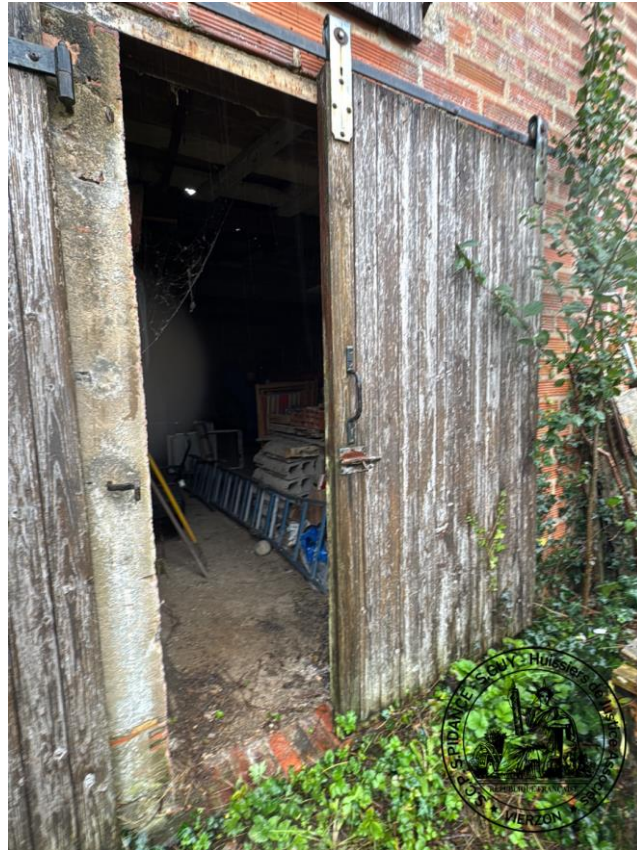
- Remise

Accès par une porte bois ancienne et vétuste fermant par un système coulissant.

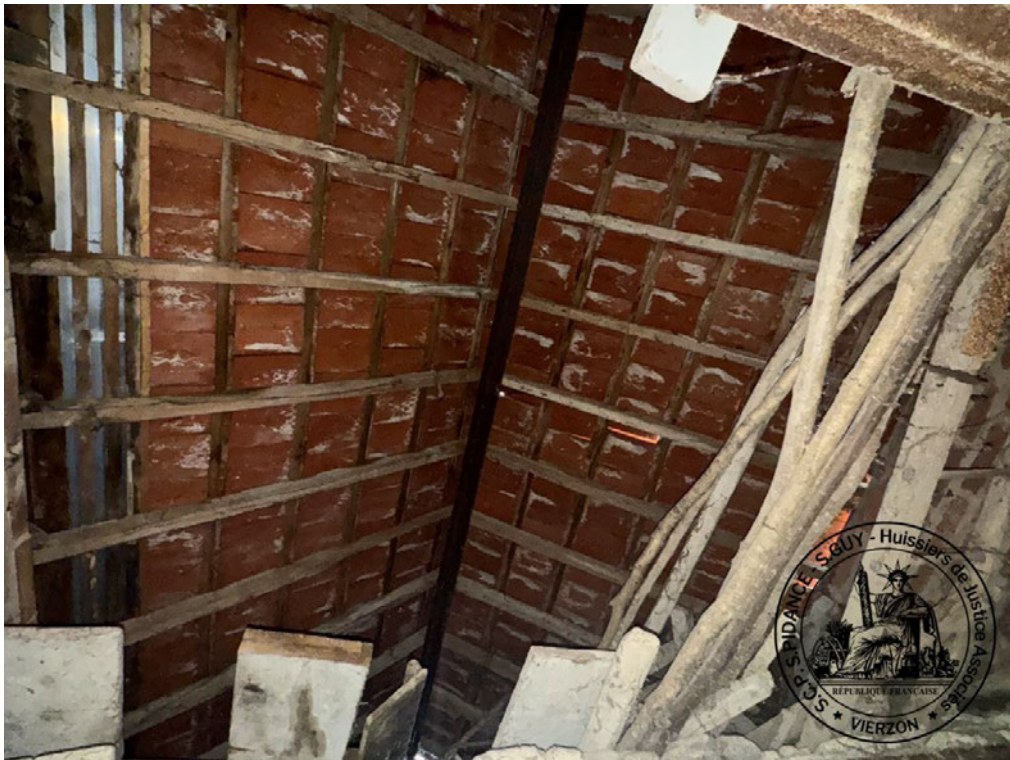
Sol dalle béton, murs en briques jointoyées, plafond charpente bois sous couverture.

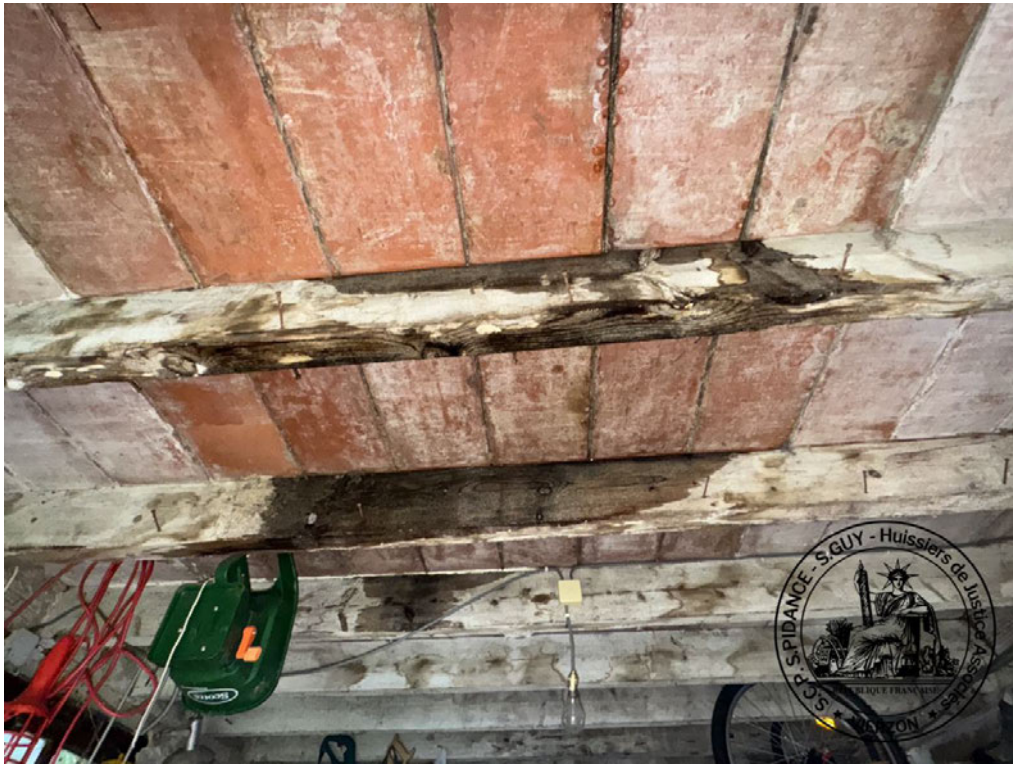
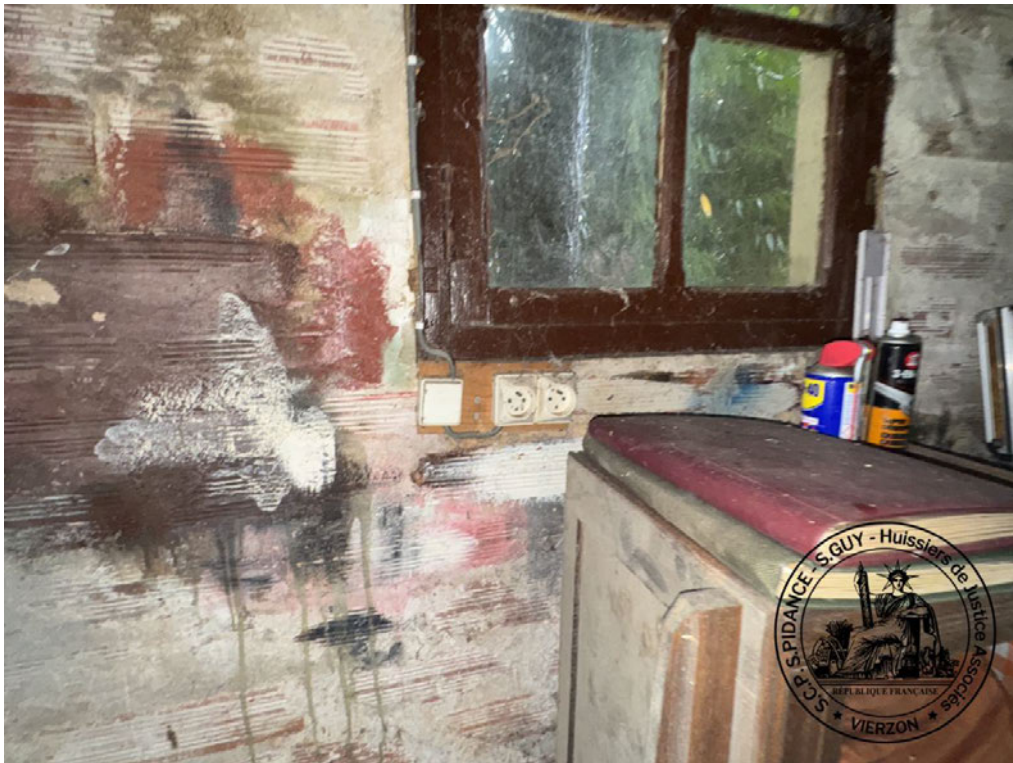
Chacun laissant transparaitre des infiltrations, avec des nappes d'eau au sol.
