## **PROCES-VERBAL DE CONSTAT**

## CONSTAT DE COMMISSAIRE DE JUSTICE

5 route de Travexin à CORNIMONT (88310) à l'effet d'y dresser le procès-verbal descriptif des lieux,

Ledit immeuble est situé sur le territoire de la commune de CORNIMONT (88310) au n°5 route de Travexin. Il s'agit d'une maison d'habitation de type F4 sur sous-sol complet avec cuisine intégrée et équipée, chauffage central au bois sur terrain clos et arboré telle que cadastrée de la manière suivante :

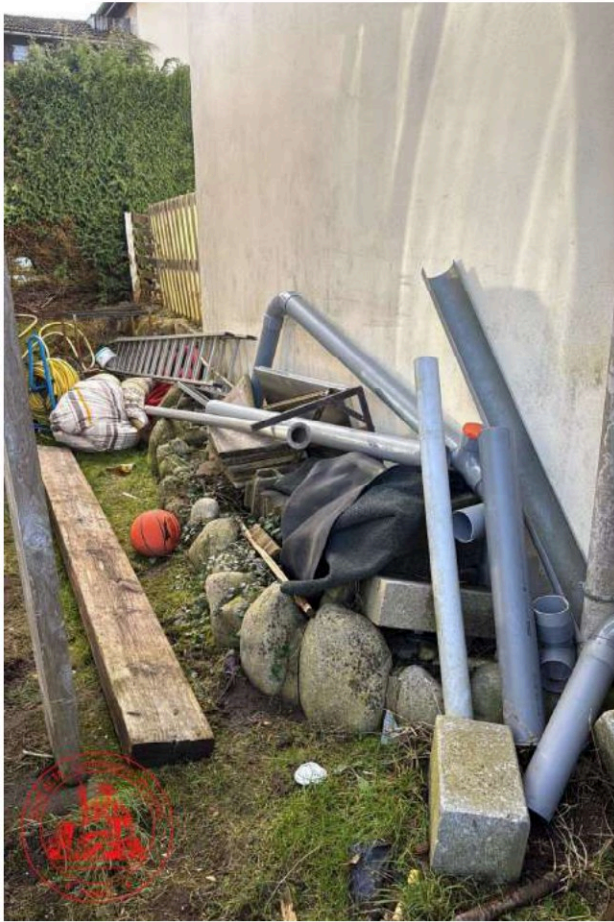
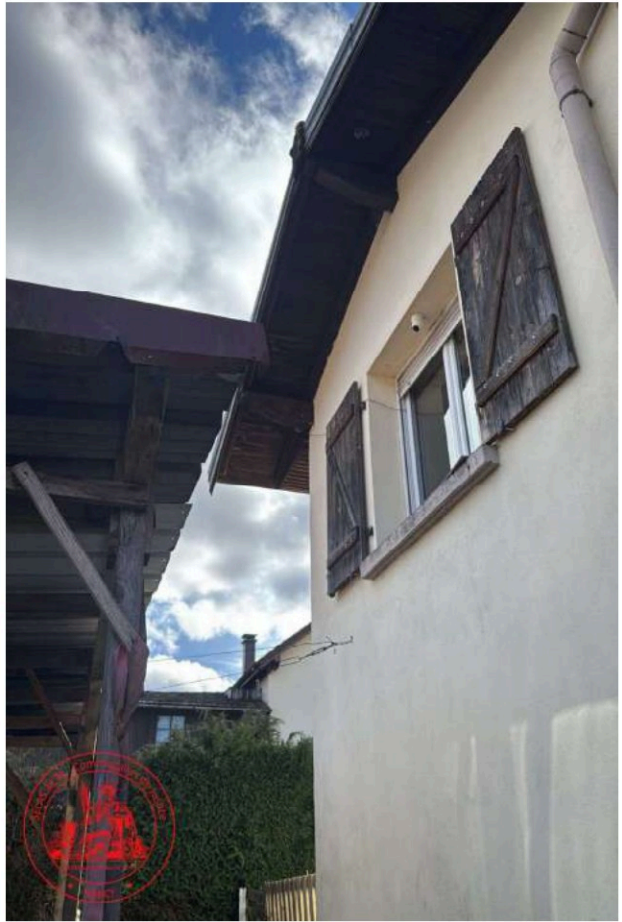
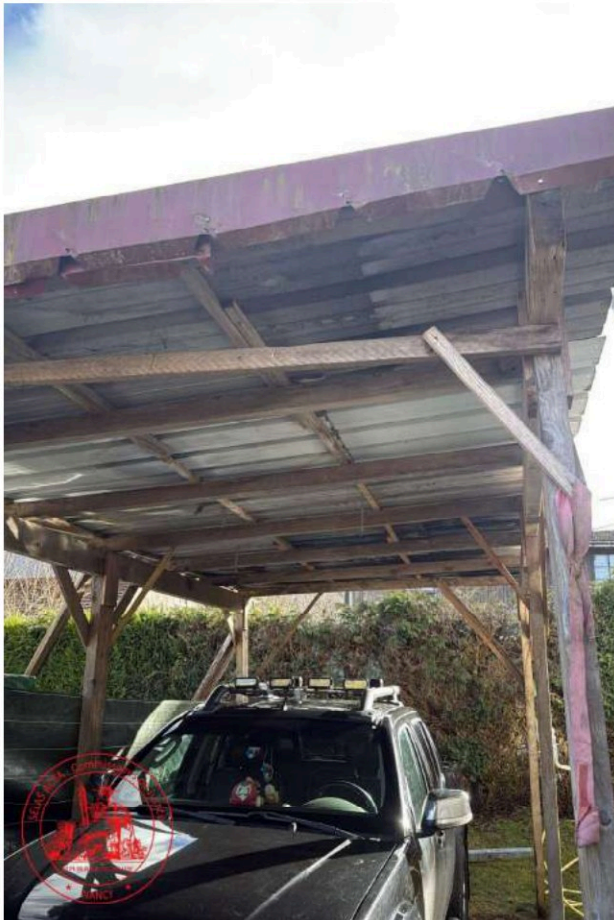
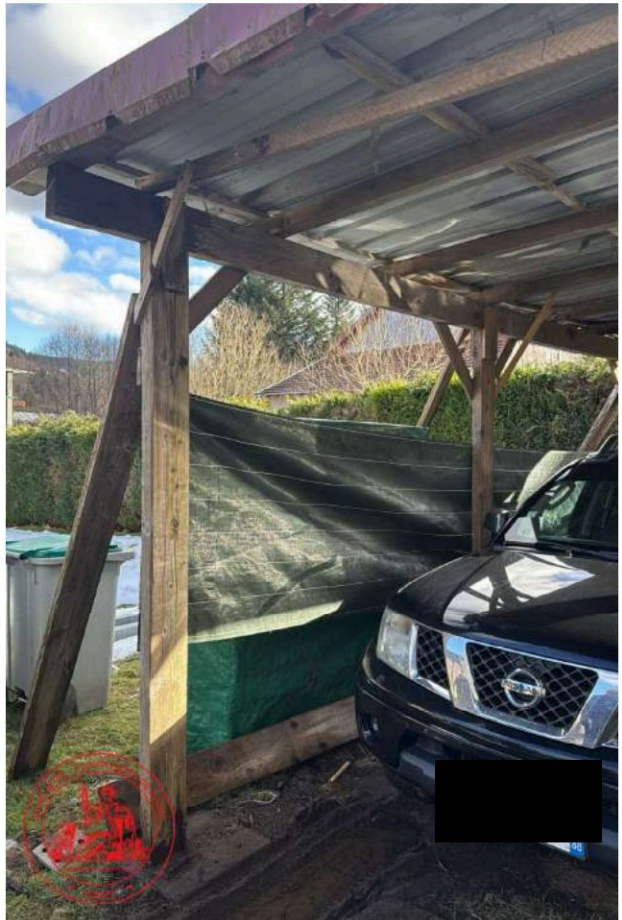
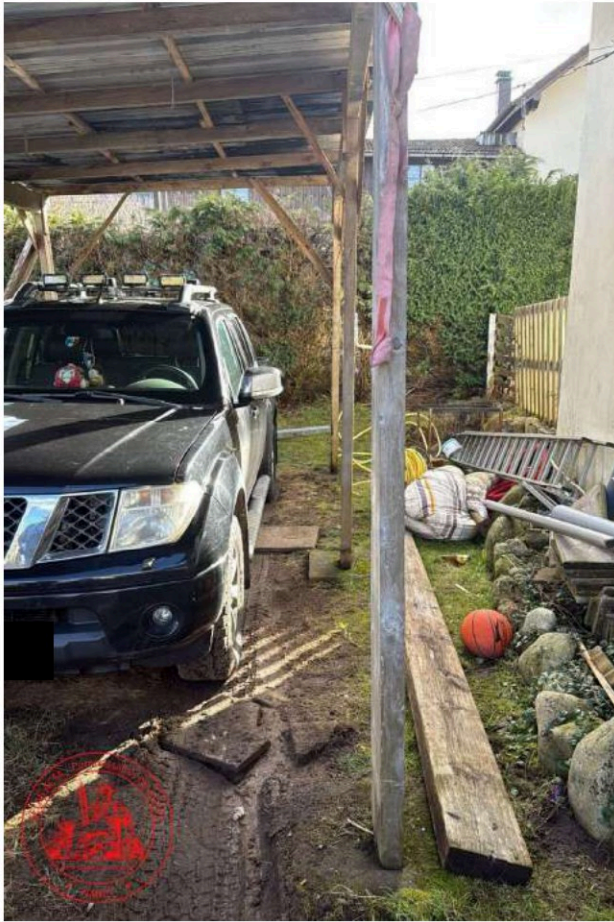
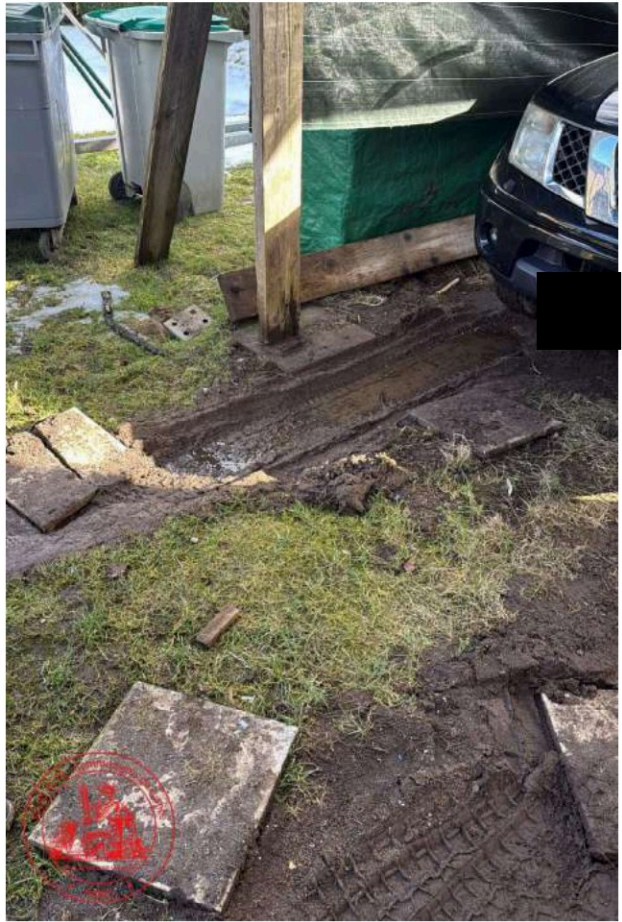
L'ensemble de la propriété au niveau extérieur est considérablement encombré : y sont entreposés des matériaux disparates et objets hétéroclites (différents conduits de gouttière, un escabeau, des tuyaux, des structures métalliques, des goulottes métalliques, des parpaings et des outils entre autres).

Une petite structure de type carport avec toit tôles, structure en bois est installée derrière la maison, avant le jardin.

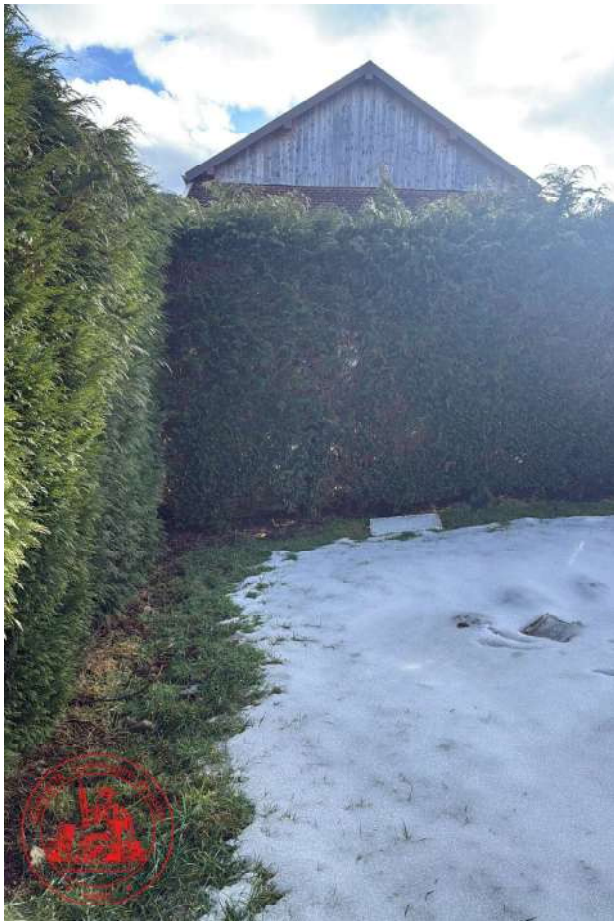
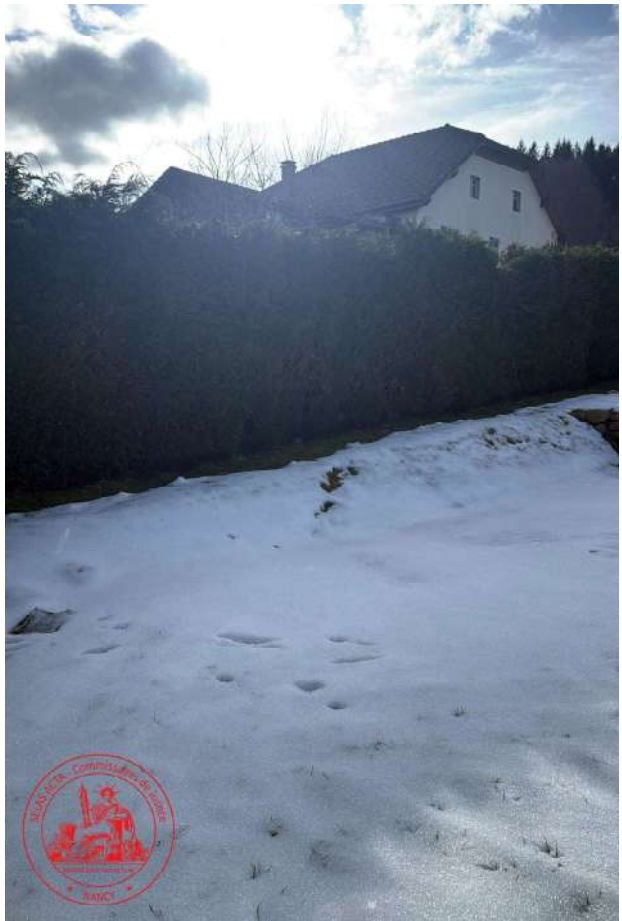
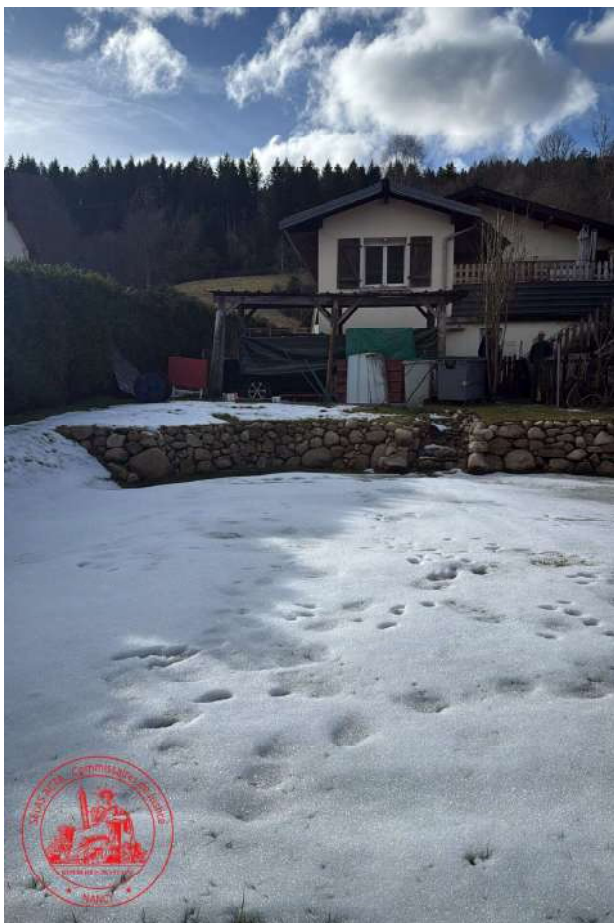
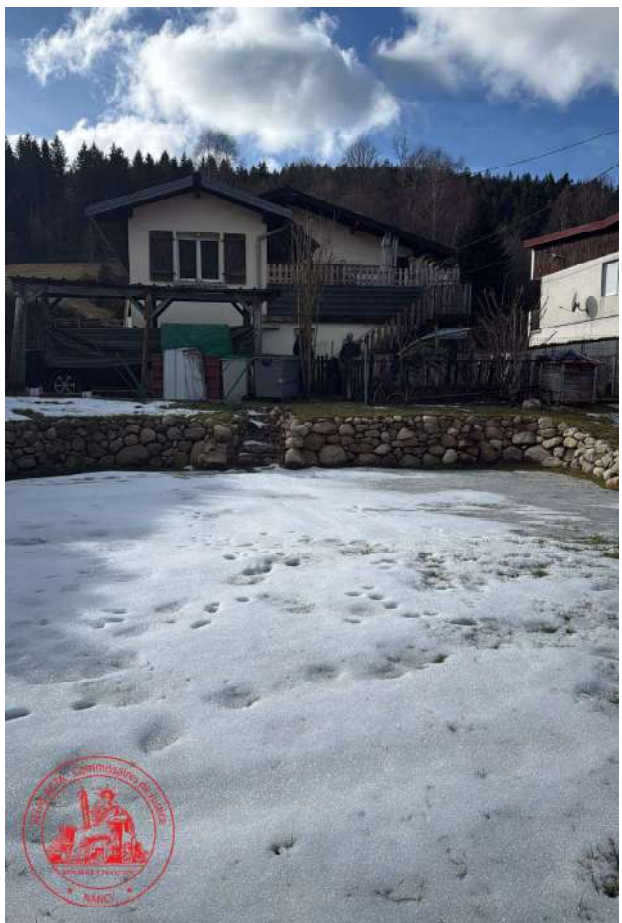
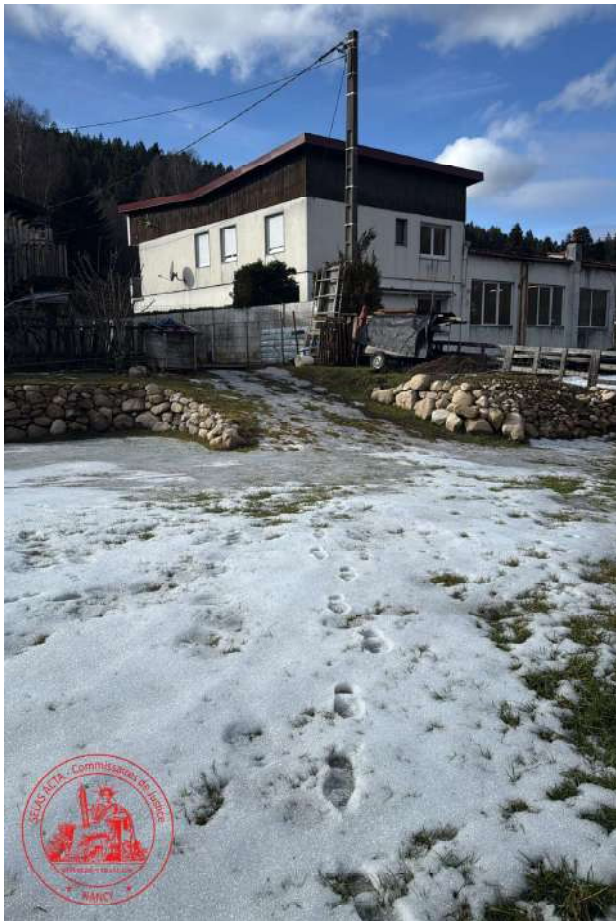
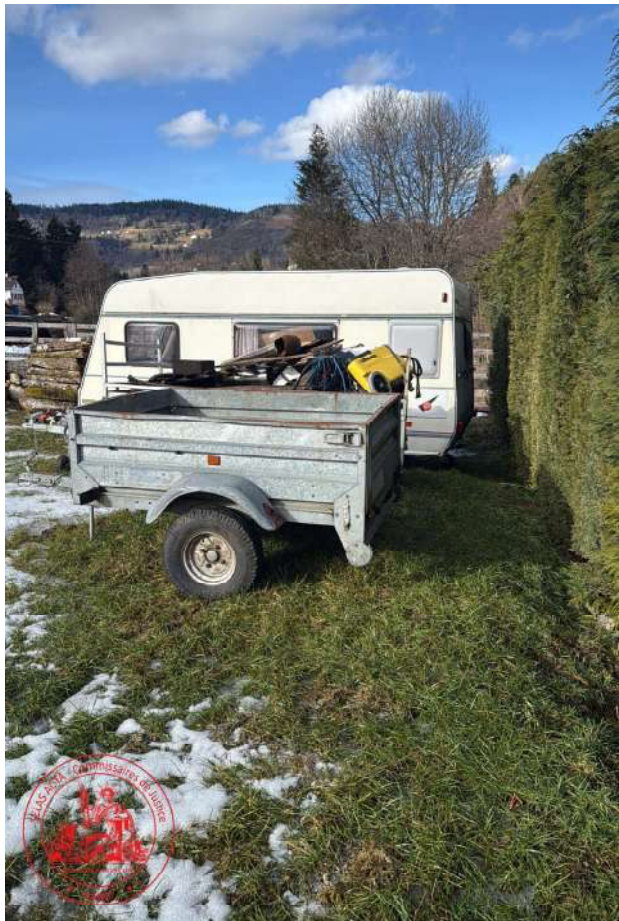
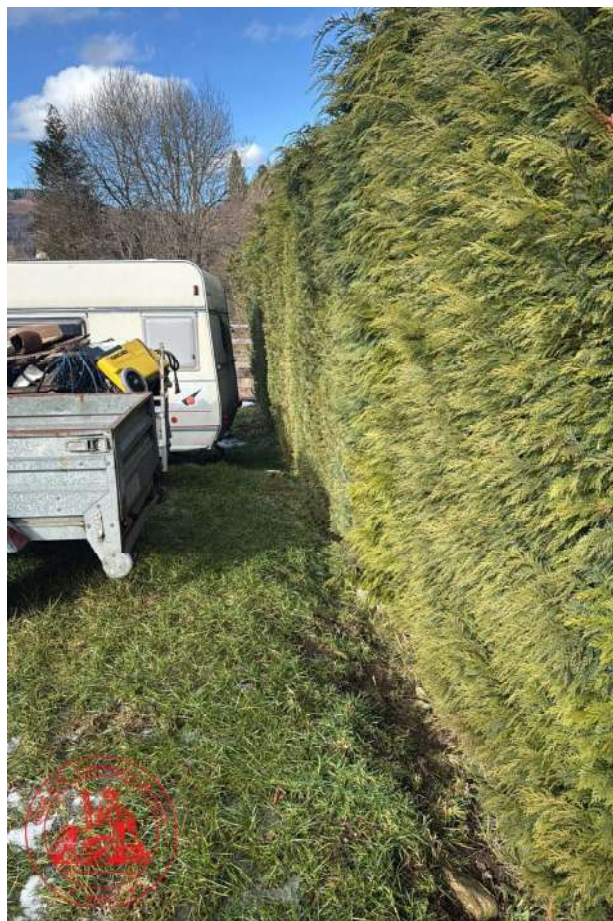
Les photographies ci-après sont prises depuis l'arrière de la propriété.

La propriété est séparée des propriétés voisines et du champ situé de l'autre côté par une haie.

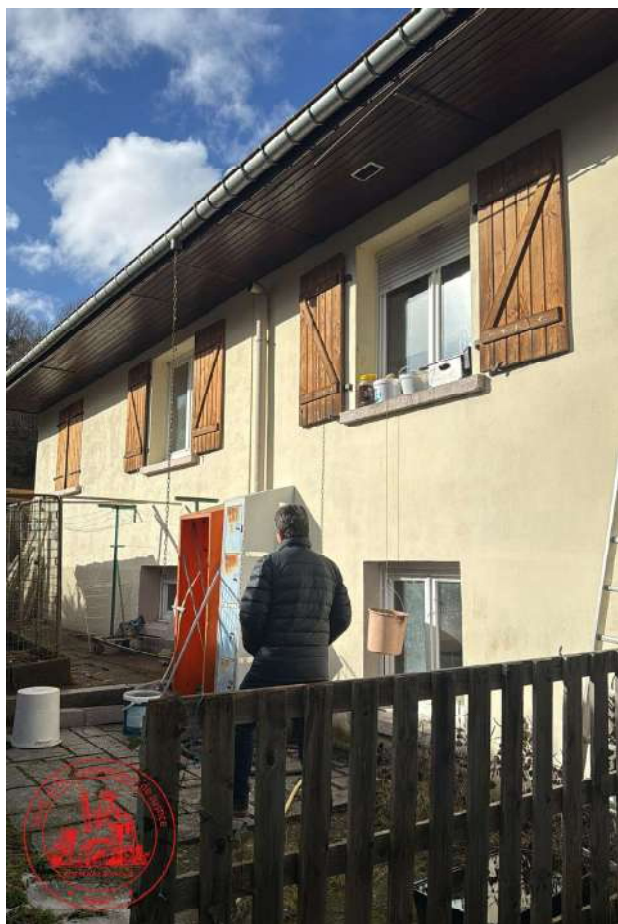
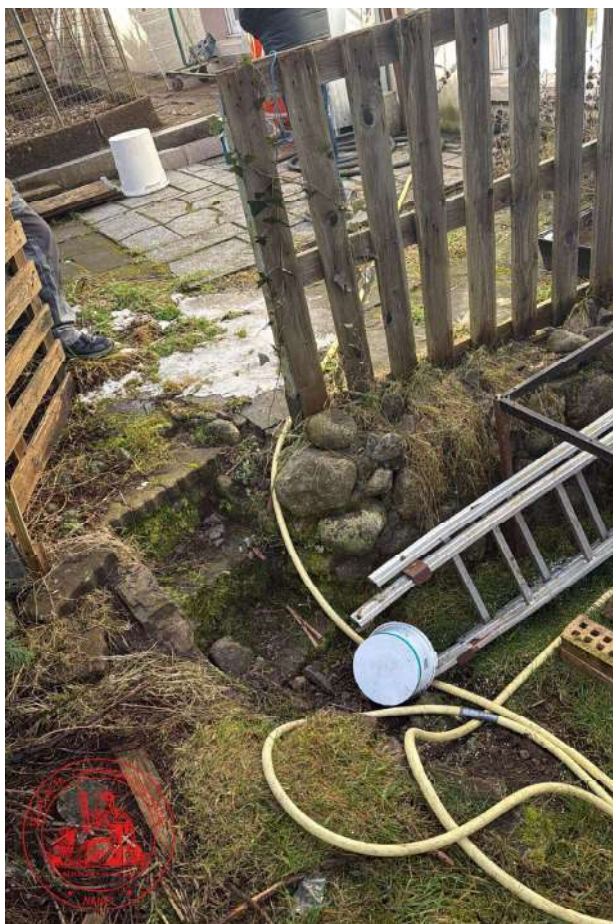
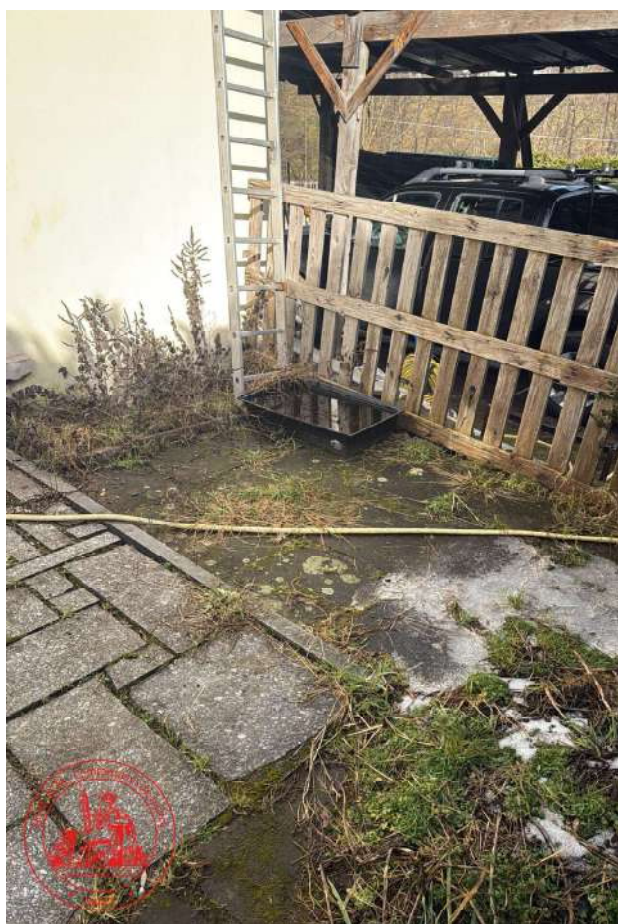
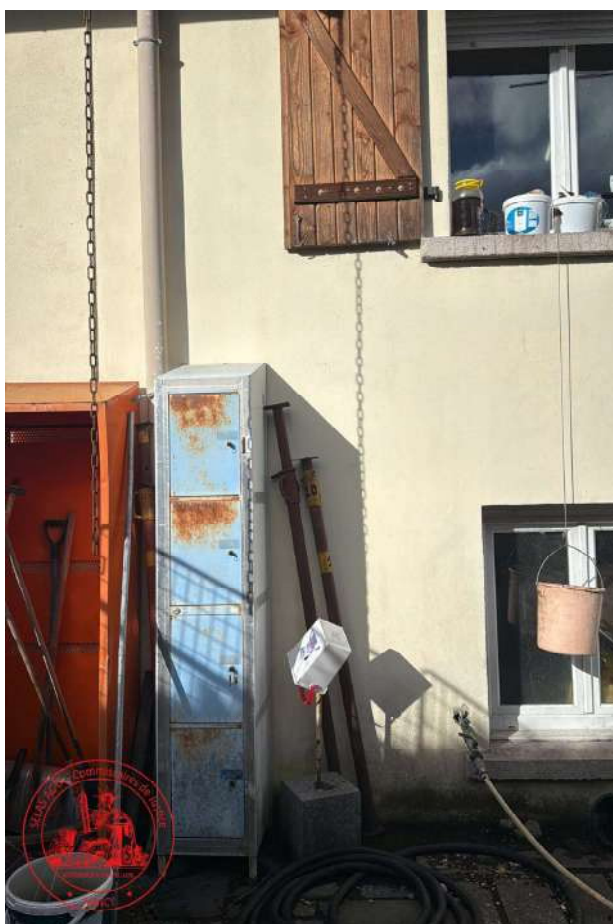
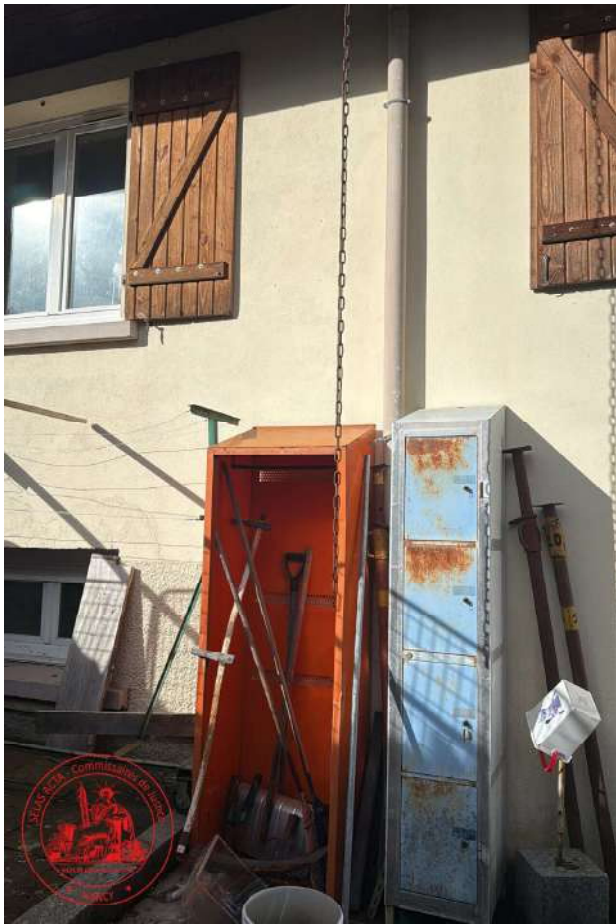
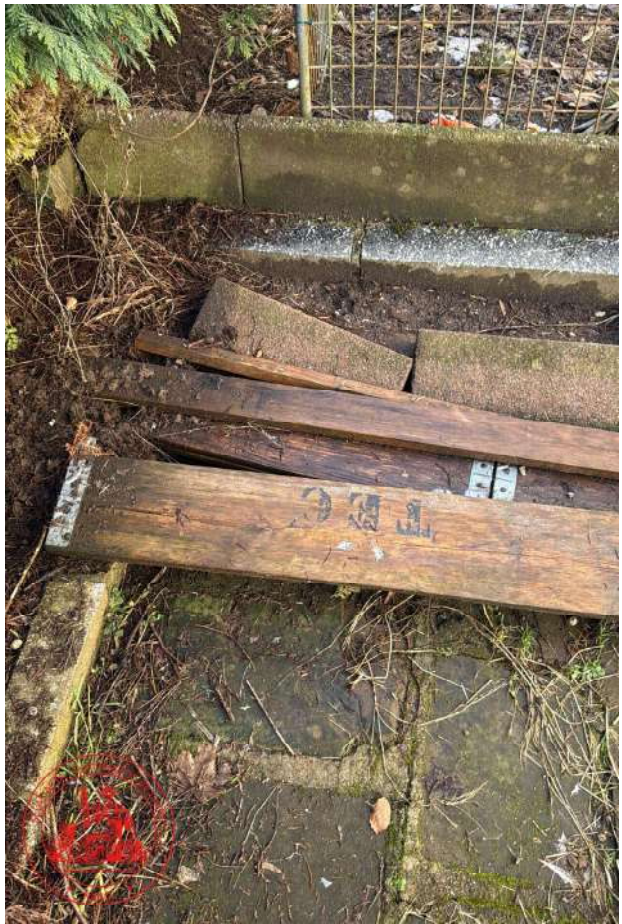
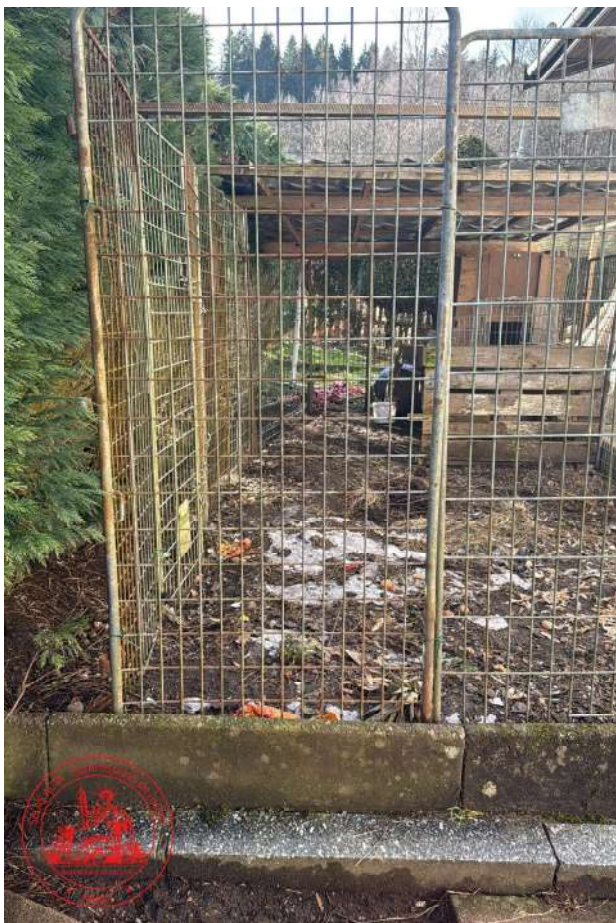
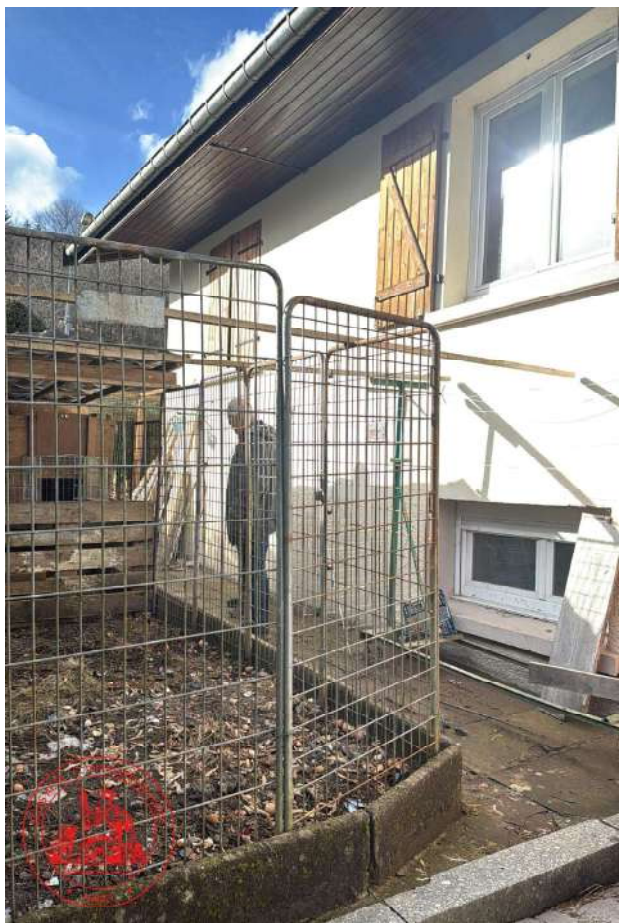
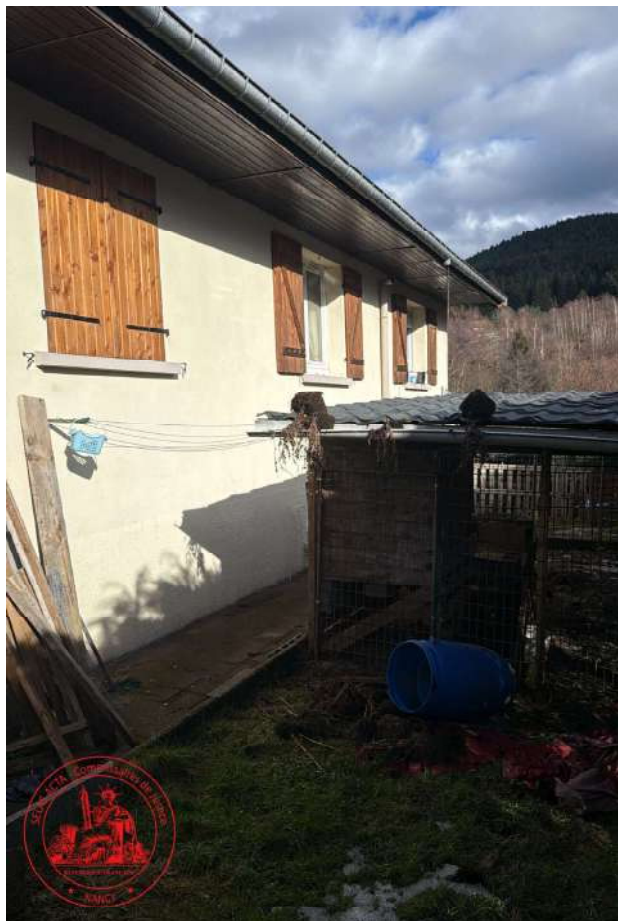
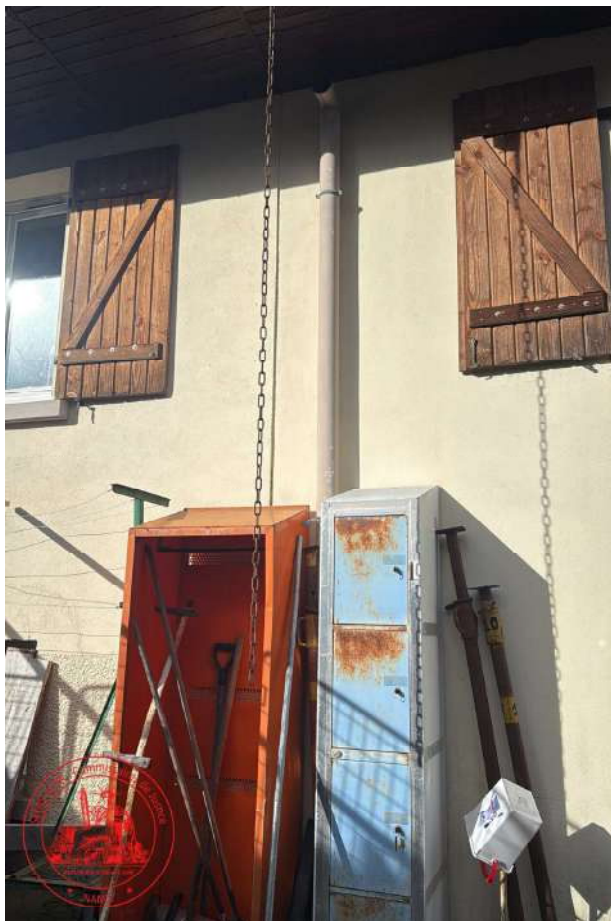
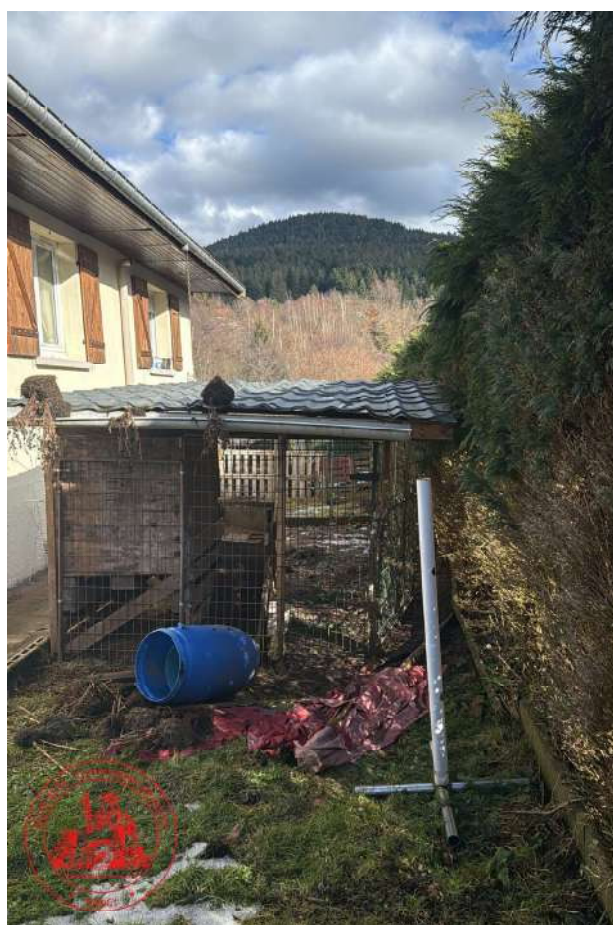
Vue depuis le jardin, côté n°7 Route de Travexin :

Plusieurs espaces dallés, le tout à l'état moyen d'entretien.

Plusieurs volières installées.

La première est vide de tout occupant.

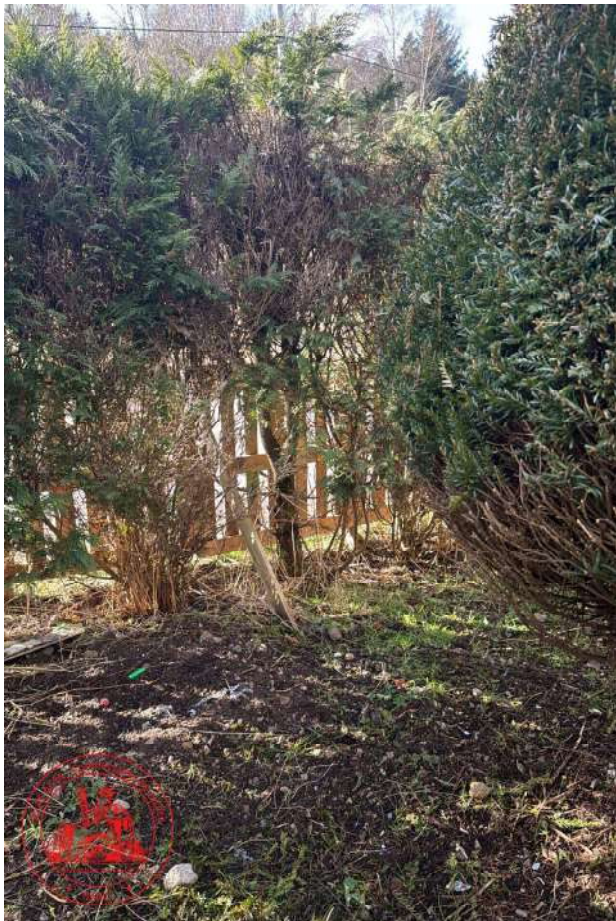
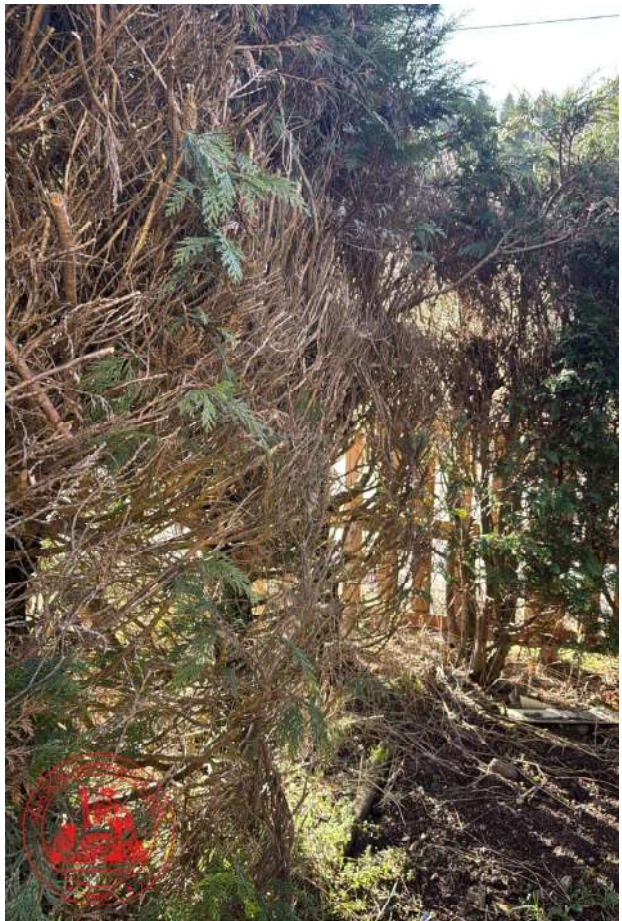
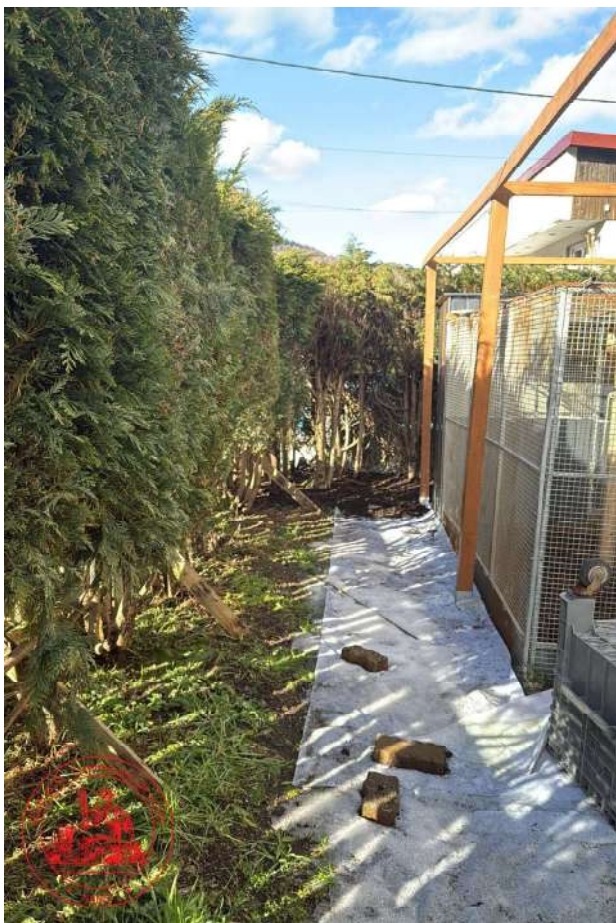
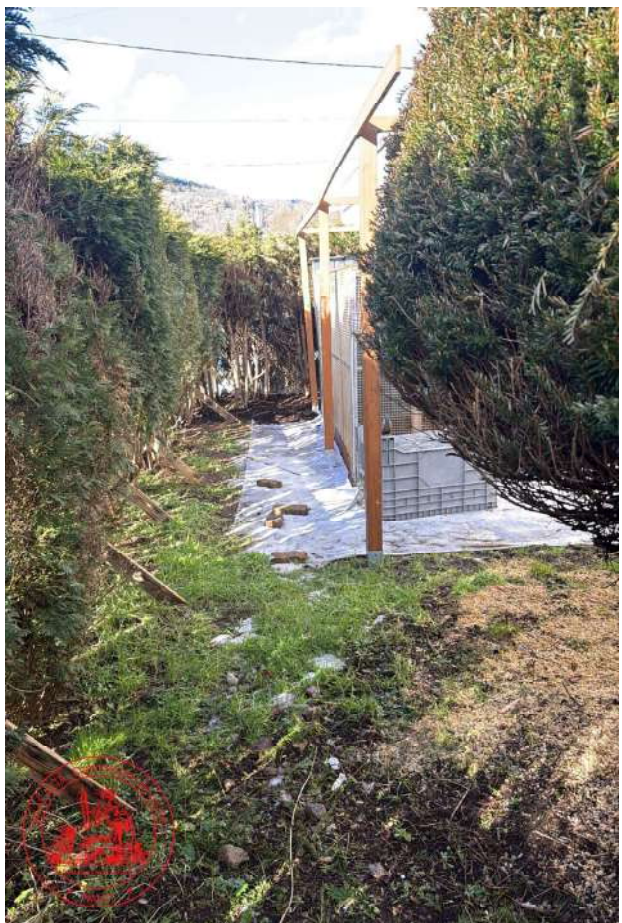
Photographies du jardin à l'avant (côté Route de Travexin) :

La haie est considérablement clairsemée.

Installation en cours d'une autre volière.

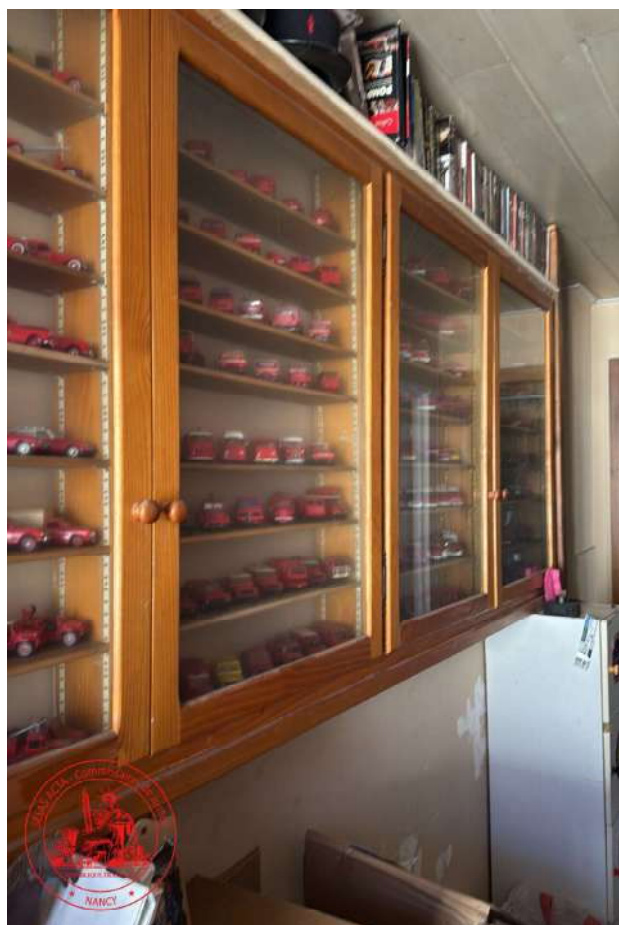
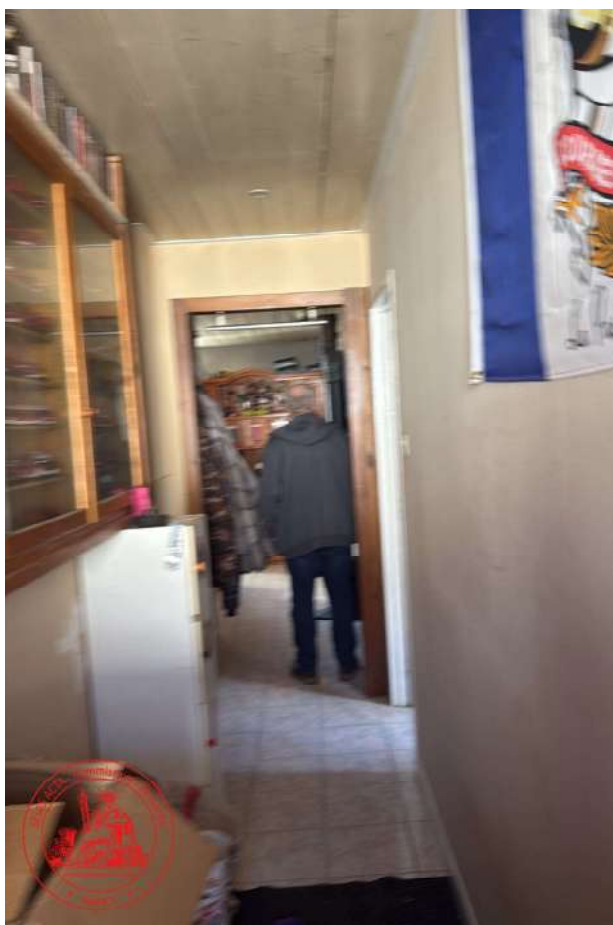
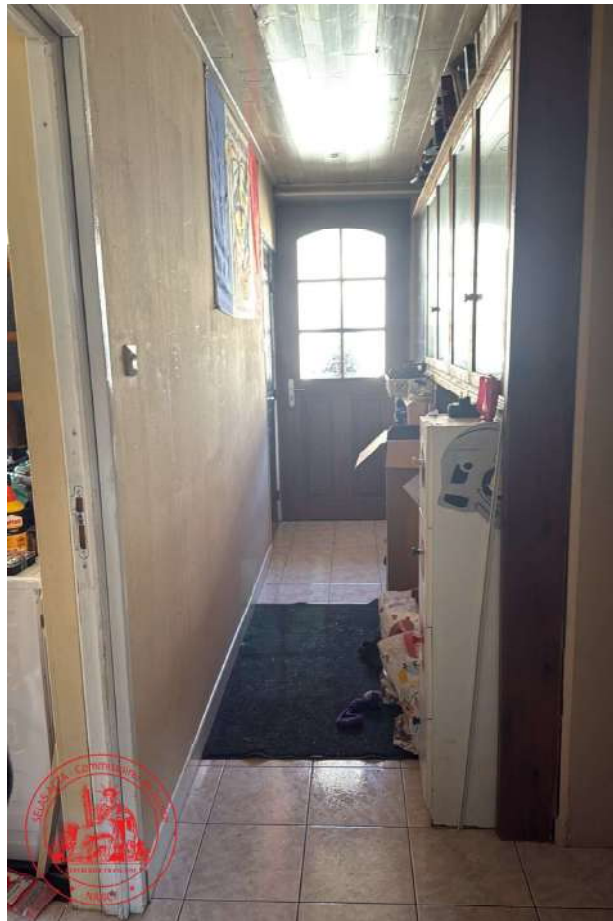
Accès à l'intérieur de l'habitation par une porte palière avec imposte vitrée en partie haute, à l'état ancien.

Poignée difficilement manipulable.

Un couloir d'environ 6 mètres.

Au sol, carrelage ancien.

Plinthes bois peintes anciennes.

Murs peints anciens.

Lambris plafond avec spots lumineux intégrés en état de fonctionnement.

Sur la gauche, une rangée de d'étagères avec portes vitrées bois.

Le tout à l'état ancien, et encombré.
