## **PROCES-VERBAL DE CONSTAT**

## CONSTAT DE COMMISSAIRE DE JUSTICE

5 route de Travexin à CORNIMONT (88310) à l'effet d'y dresser le procès-verbal descriptif des lieux,

Ledit immeuble est situé sur le territoire de la commune de CORNIMONT (88310) au n°5 route de Travexin. Il s'agit d'une maison d'habitation de type F4 sur sous-sol complet avec cuisine intégrée et équipée, chauffage central au bois sur terrain clos et arboré telle que cadastrée de la manière suivante :

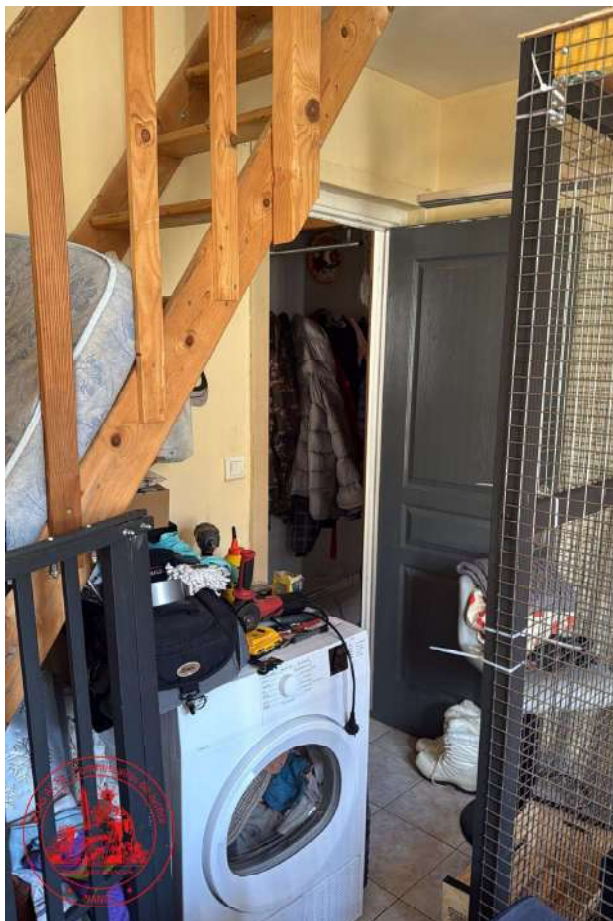
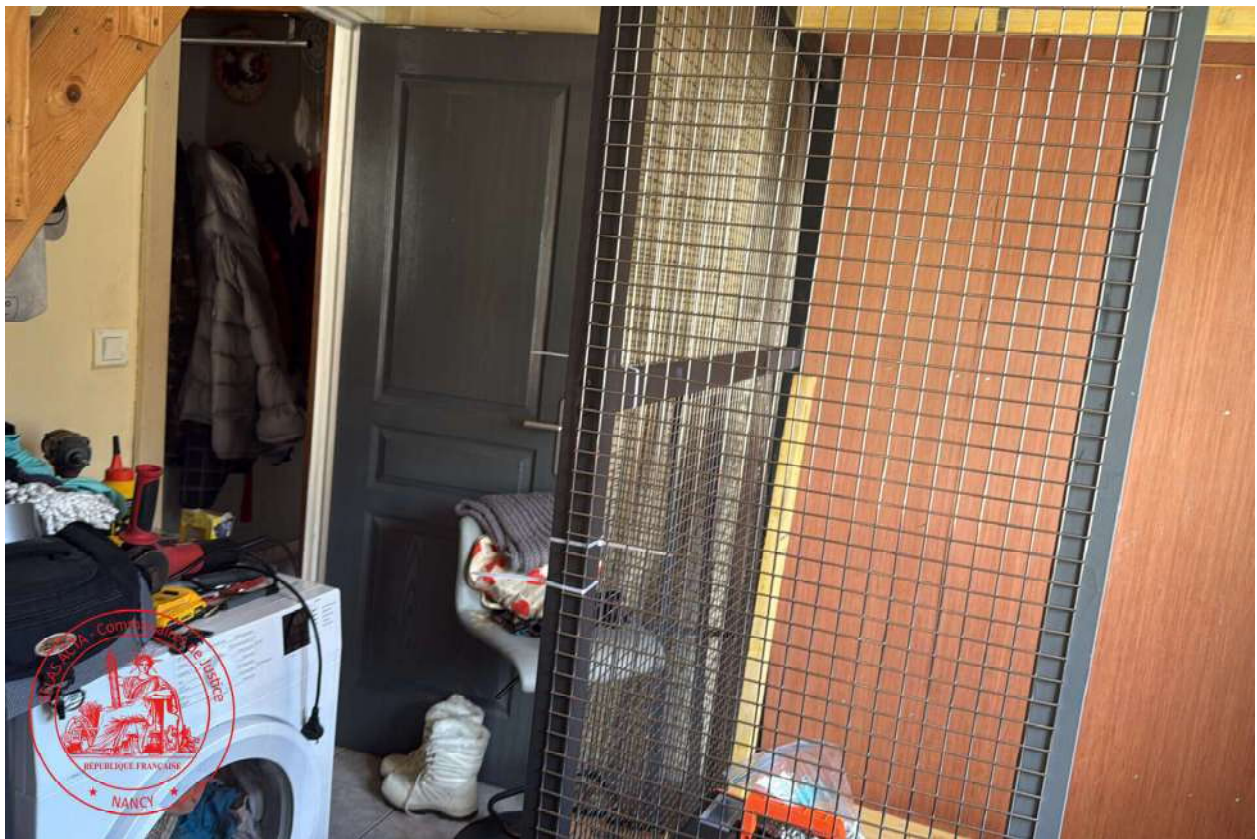
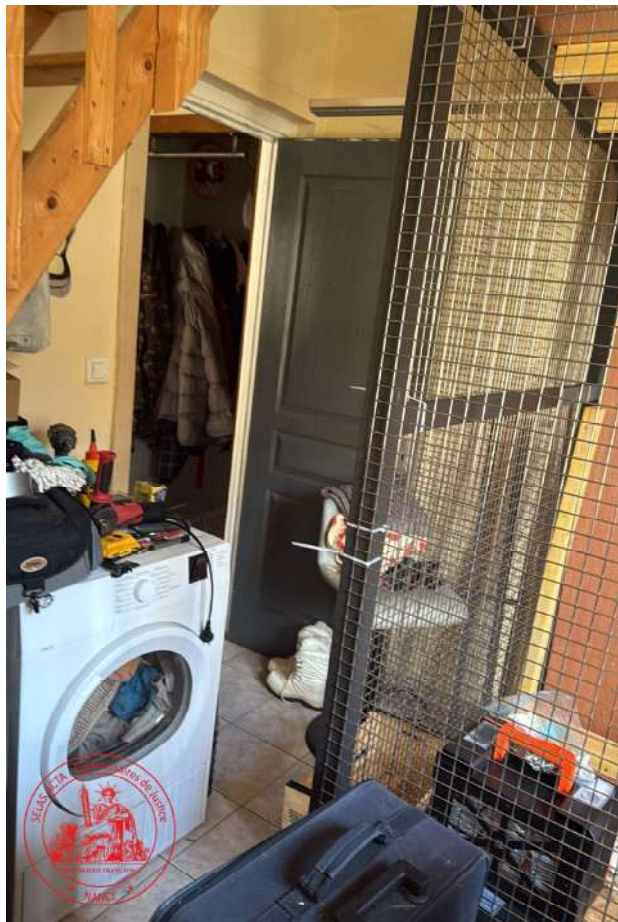
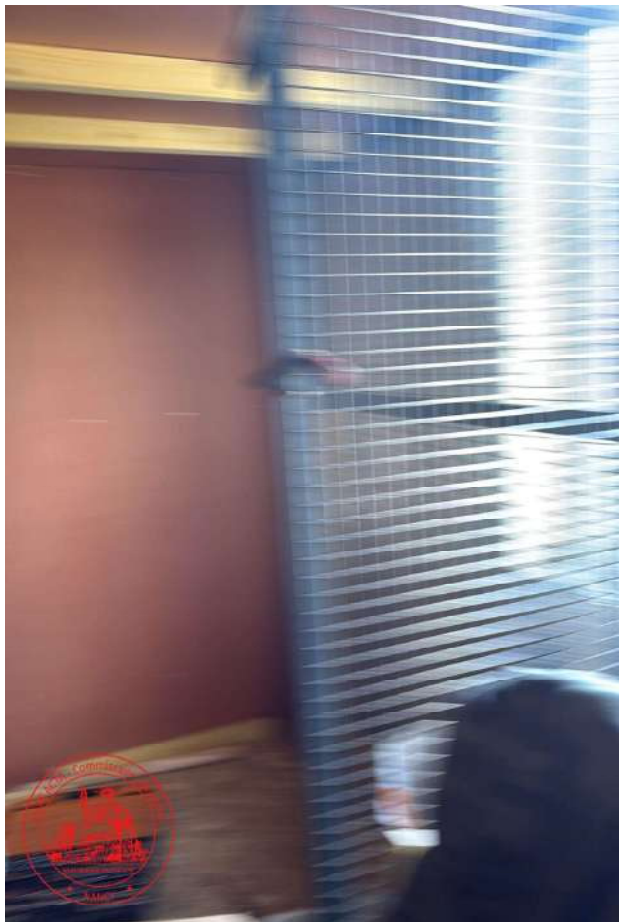
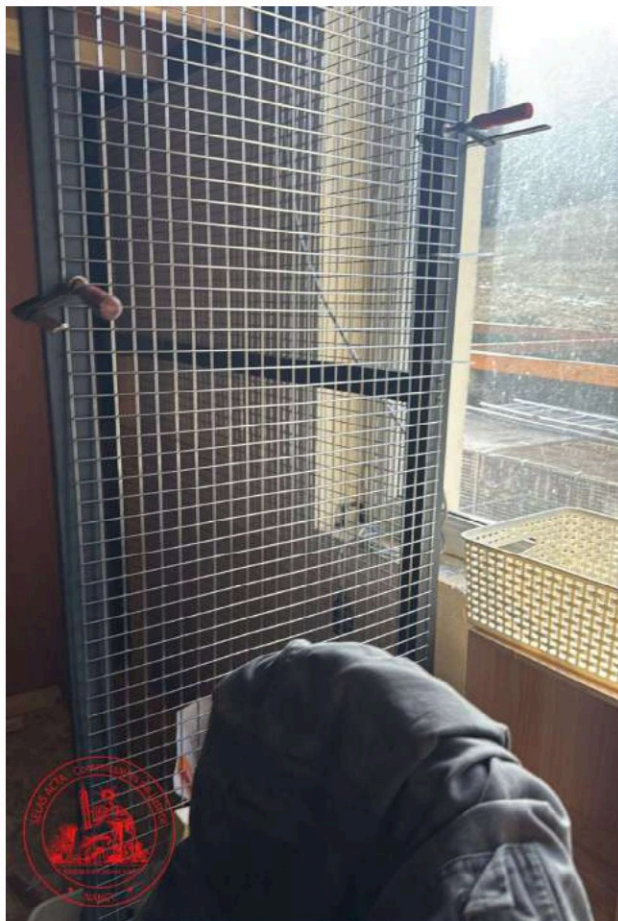
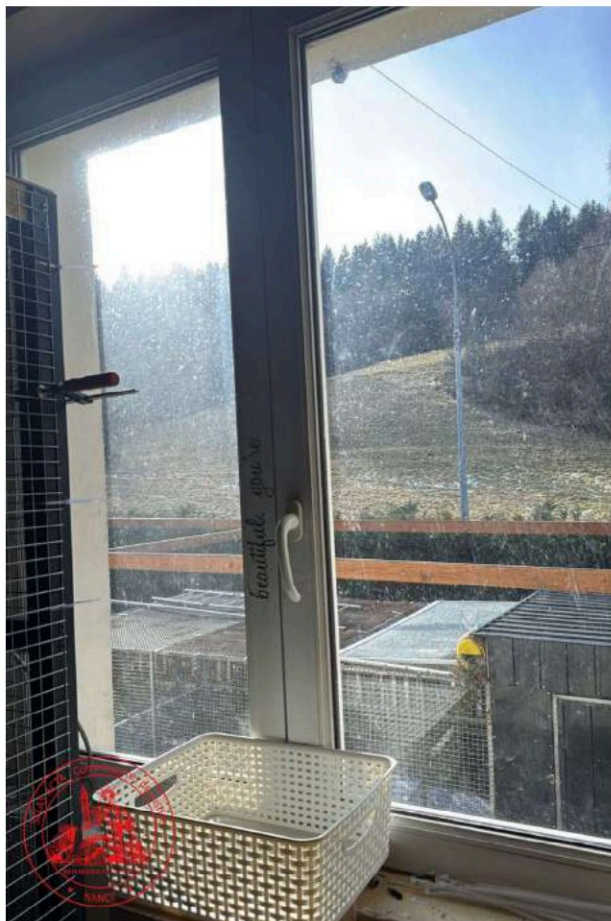
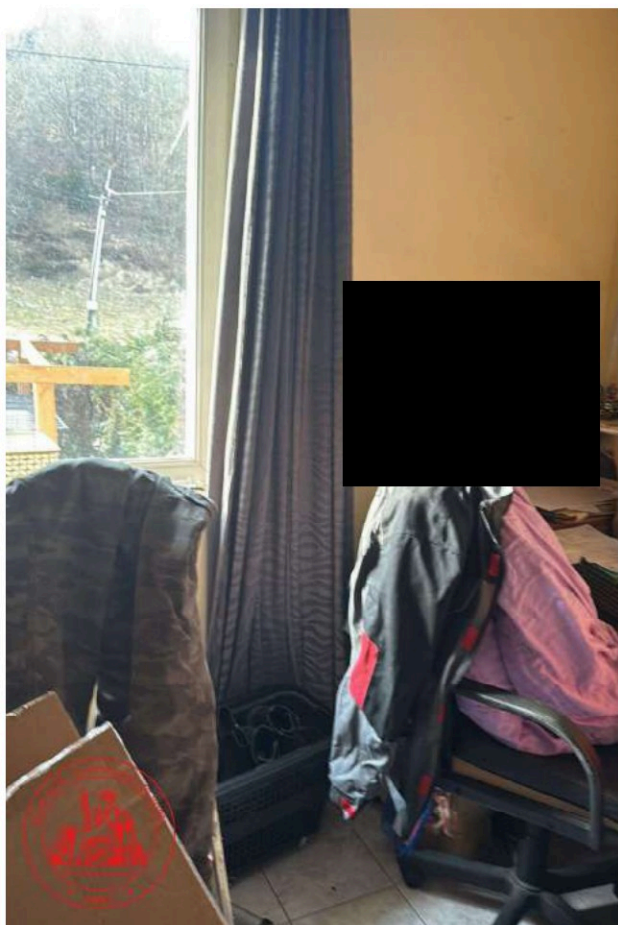
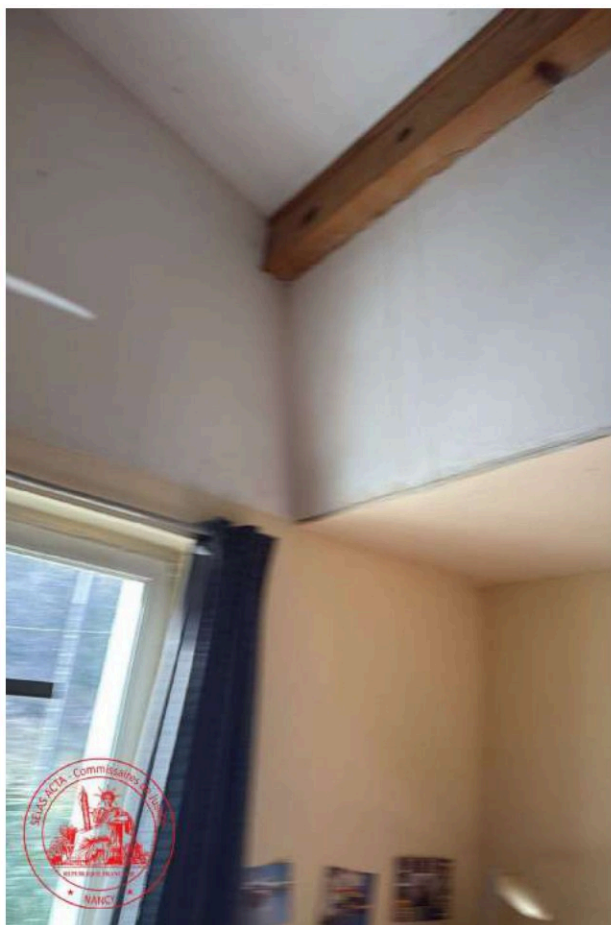
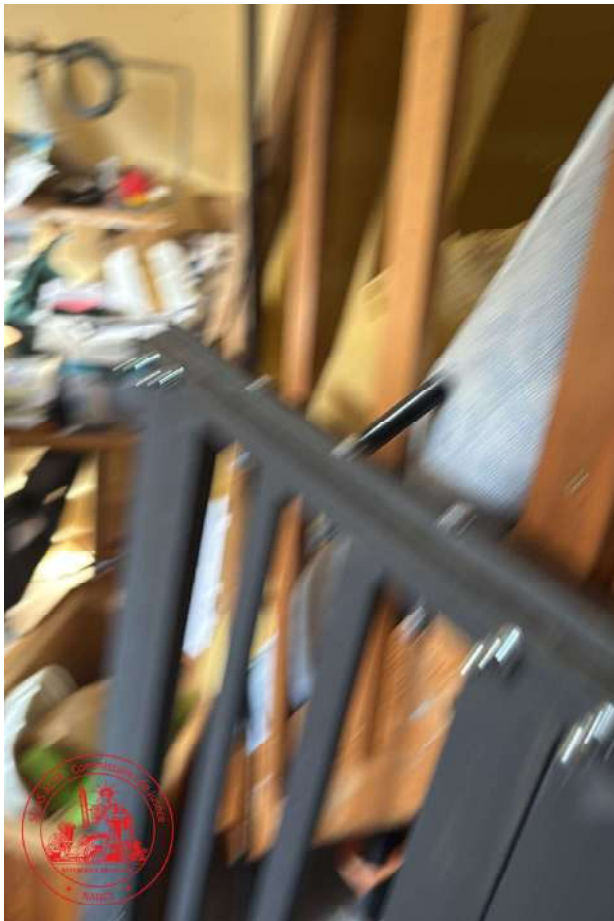
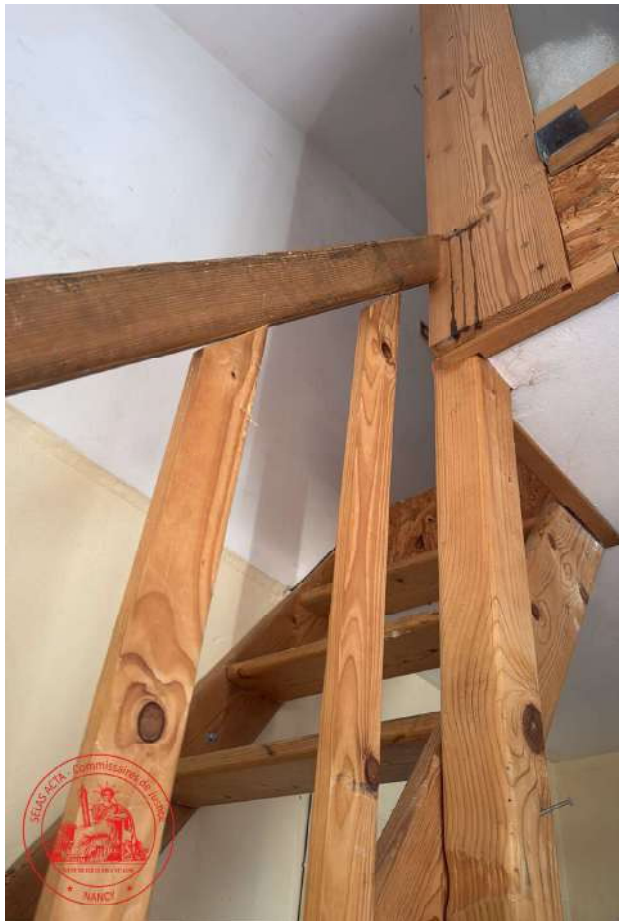
Sur la droite, accès par une porte en bois peinte à une pièce de bureau.

Il y a une petite mezzanine en partie haute, à laquelle on accède par un escalier en bois.

L'ensemble de la pièce est considérablement encombré, au sol, carrelage ancien.

Aux murs, peinture ancienne, de nombreux impacts, traces de rebouchages familières, trous de tampon de cheville.

Une fenêtre double vitrage, menuiserie PVC ancienne.

Présence d'une volière en cours de finition, selon déclaration du propriétaire.

L'accès à la mezzanine disposé en partie haute avec panneaux de bois compressés est rendu impossible par l'encombrement des biens présents.

Je constate quelques traces d'eau séchée au niveau de la charpente bois dans cette pièce.

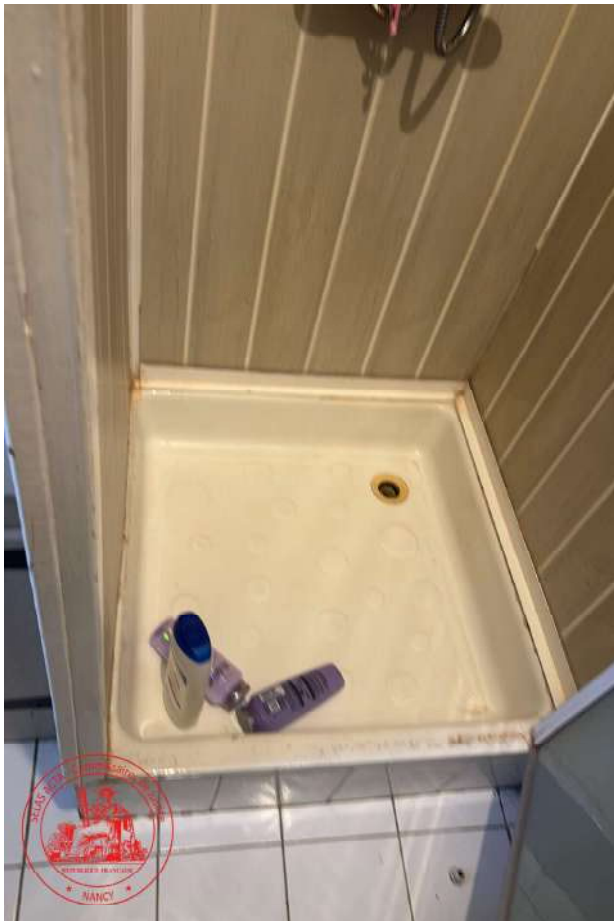
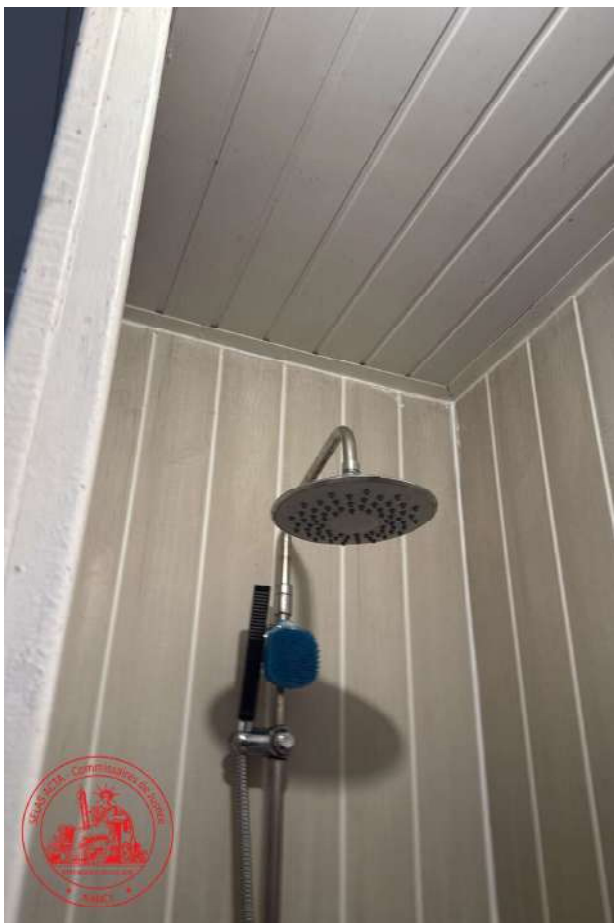
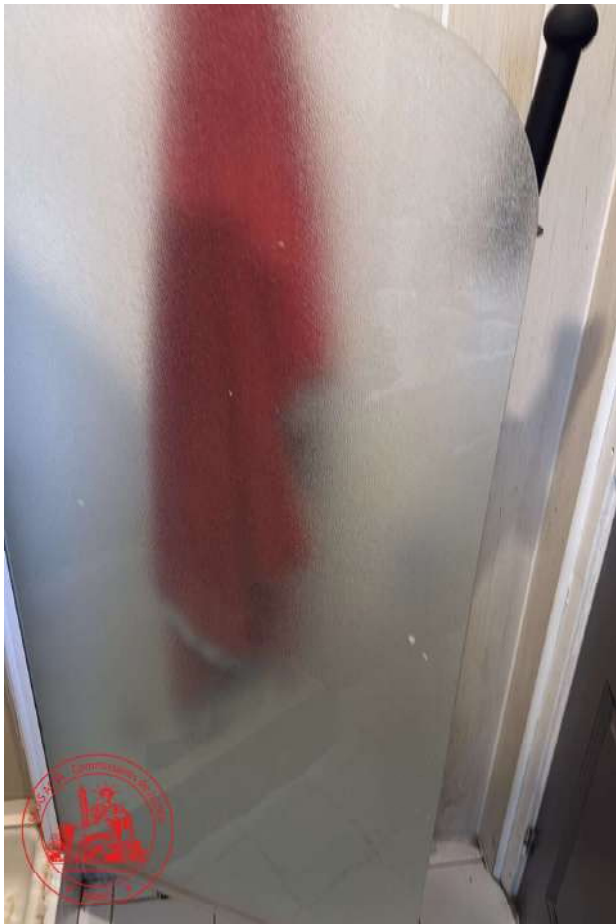
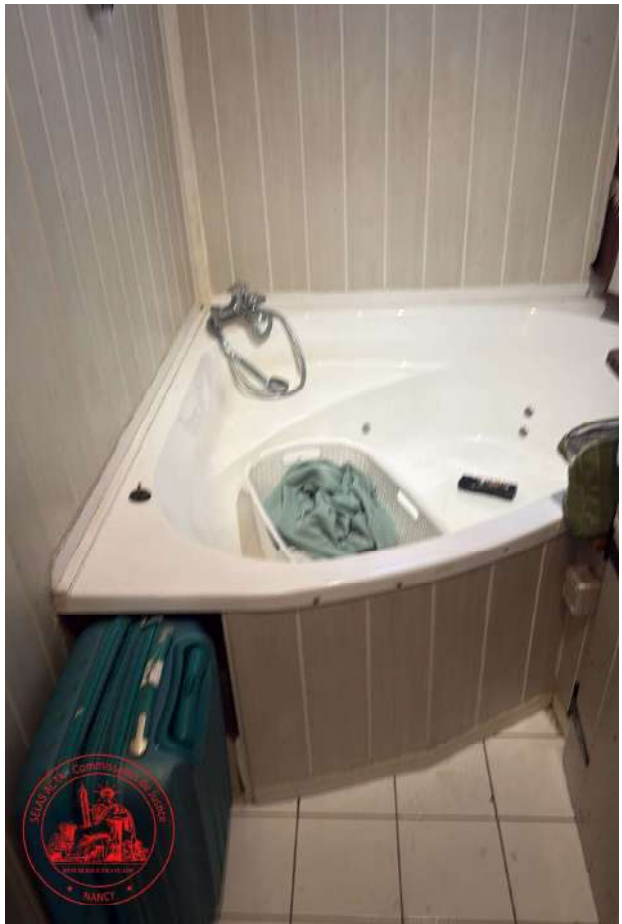
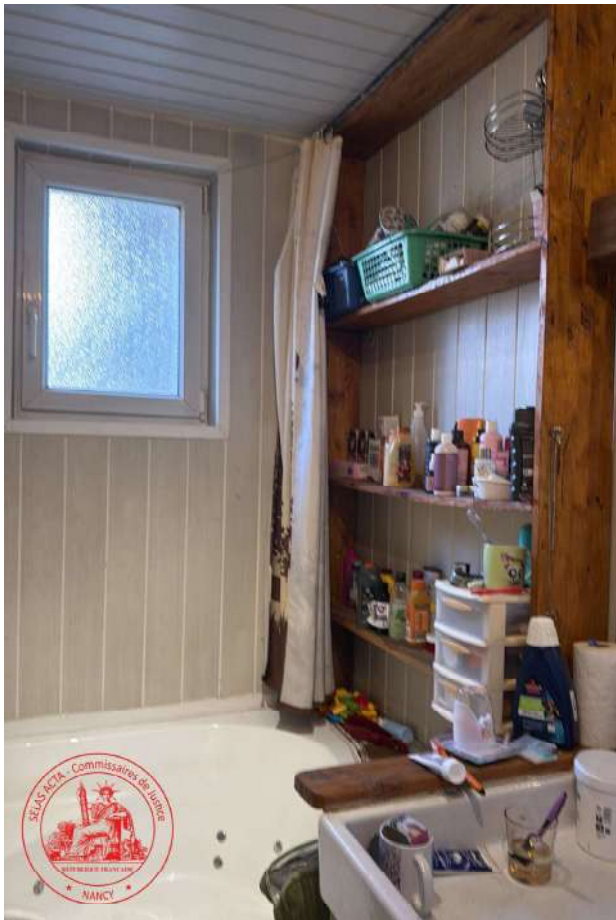
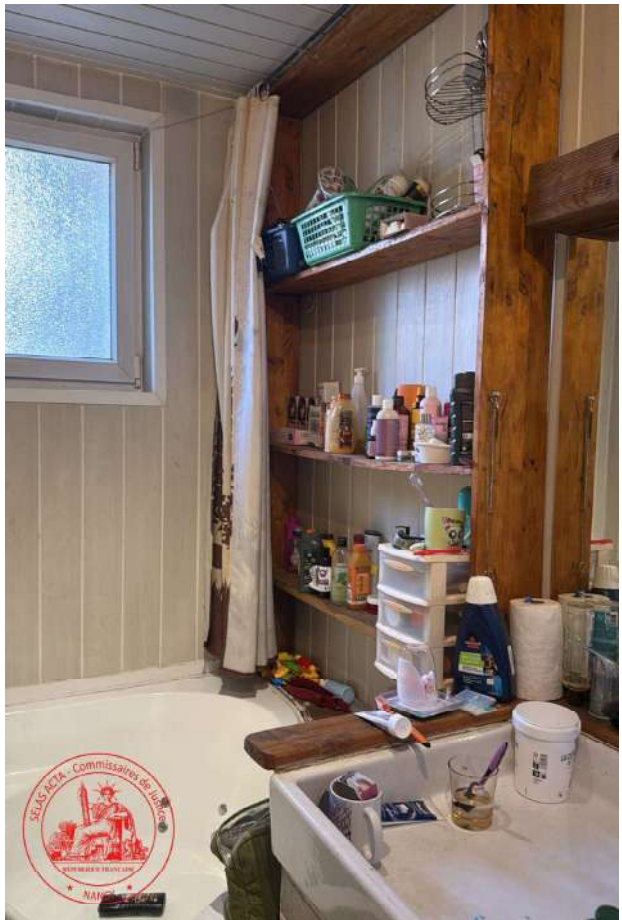
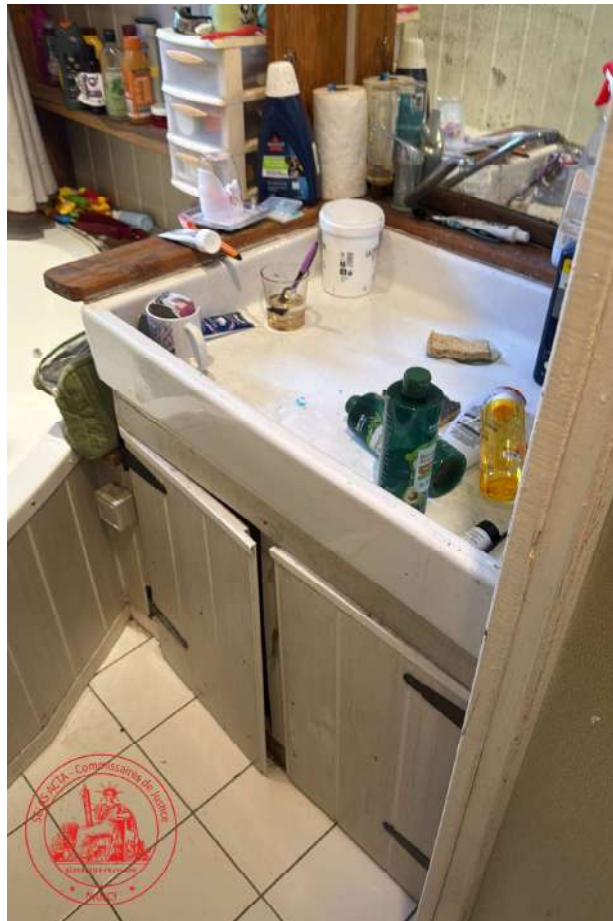
Depuis le couloir de l'entrée, accès à la salle de bains par une porte en bois peinte.

Intérieur et extérieur, la peinture est totalement écaillée.

Aux murs, apposition de lambris plastique. Joints de ciment et d'étanchéité étant totalement usés.

Deux spots lumineux en état de fonctionnement mais encrassés ainsi qu'une grille d'aération murale elle également encrassée.

Présence d'une ouverture : il s'agit d'une petite fenêtre, menuiserie aluminium, vitrage opaque avec ouverture en oscillo-battant permise.

À noter qu'immédiatement en face de la porte, se trouve une douche, receveur céramique ancien, joints non entretenus.

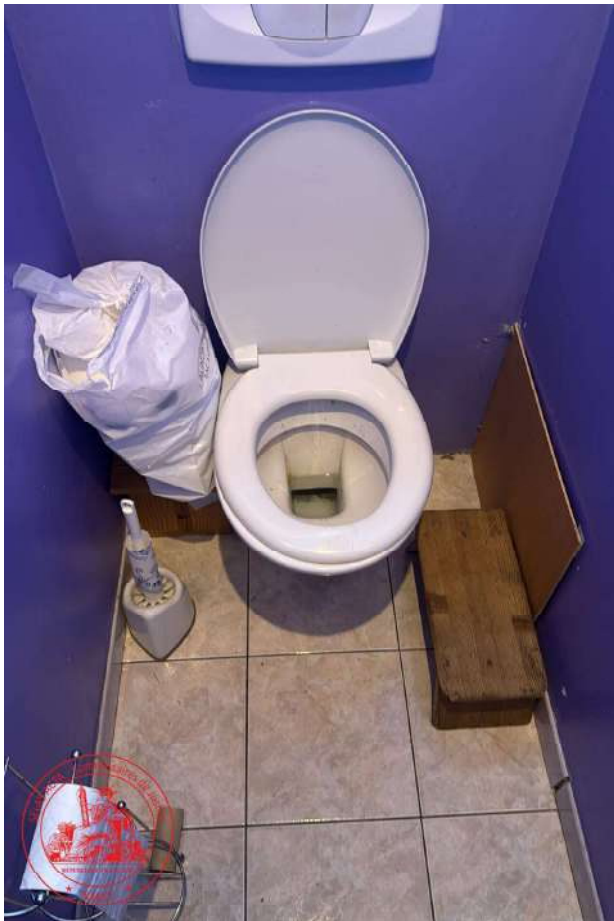
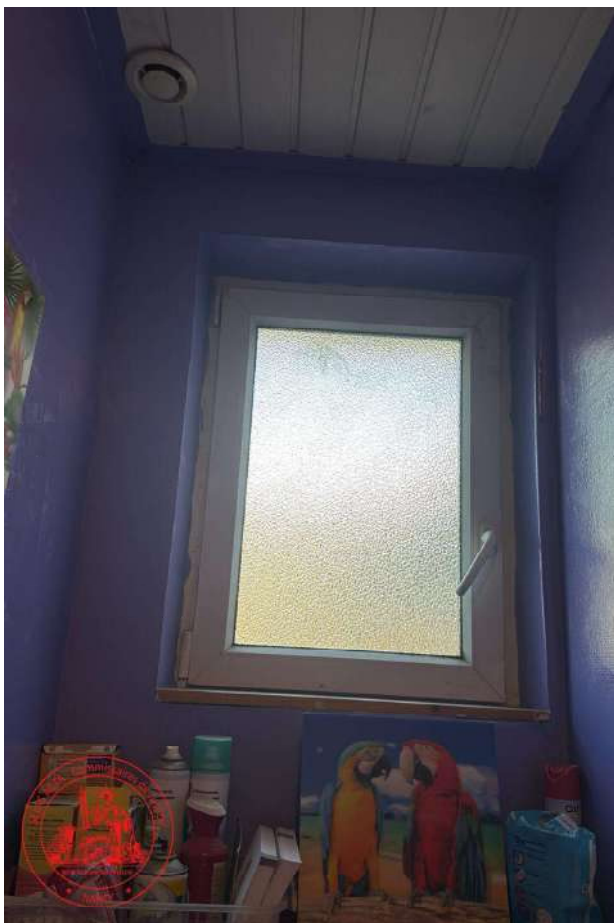
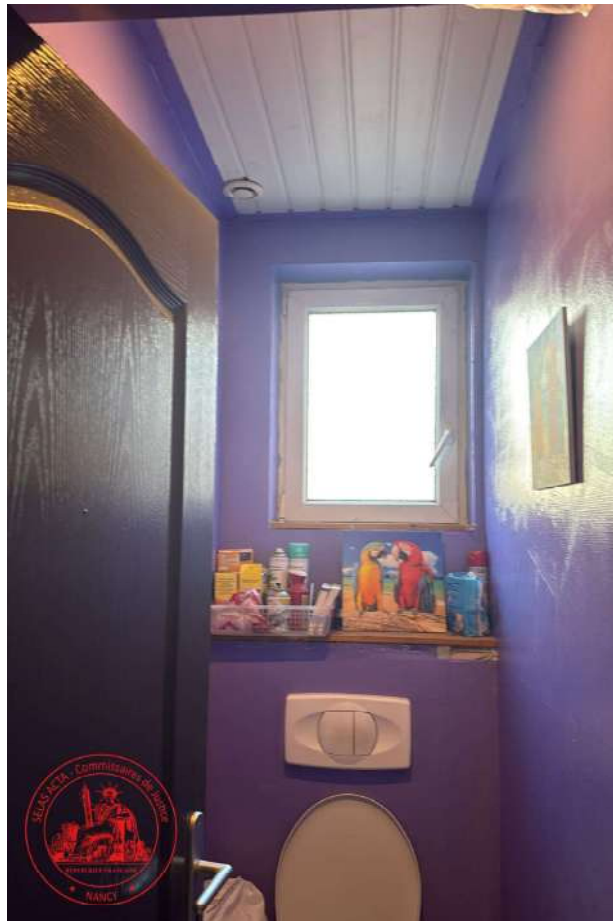
Sur la gauche, accès aux toilettes.

Au sol, revêtement carrelage ancien.

Aux murs, apposition d'un papier peint mural à l'état d'usage.

Au plafond, lambris PVC à l'état d'usage.

Une grille d'aération obstruée.

A noter cabinet WC ancien et une fenêtre également double vitrage, menuiserie PVC, ouverture oscillo-battante également.

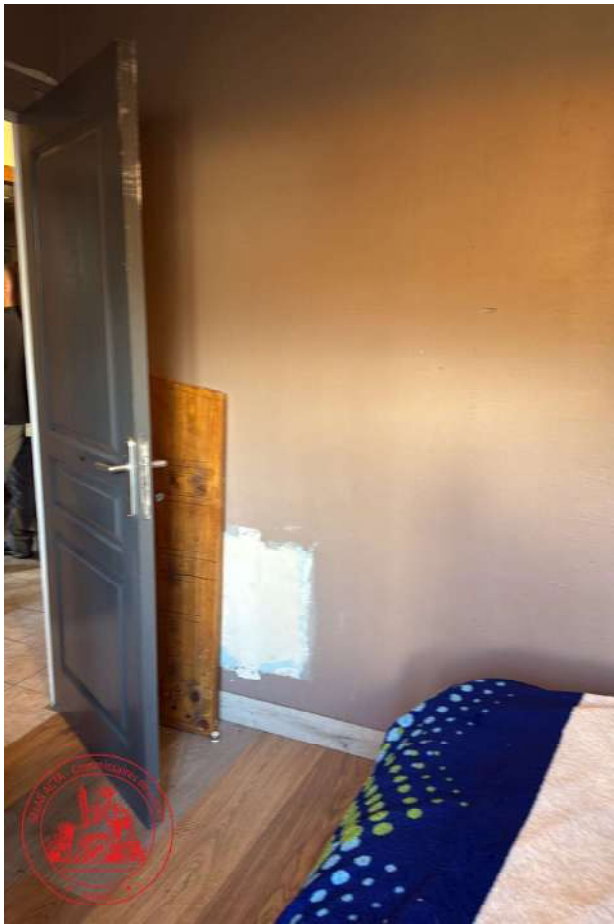
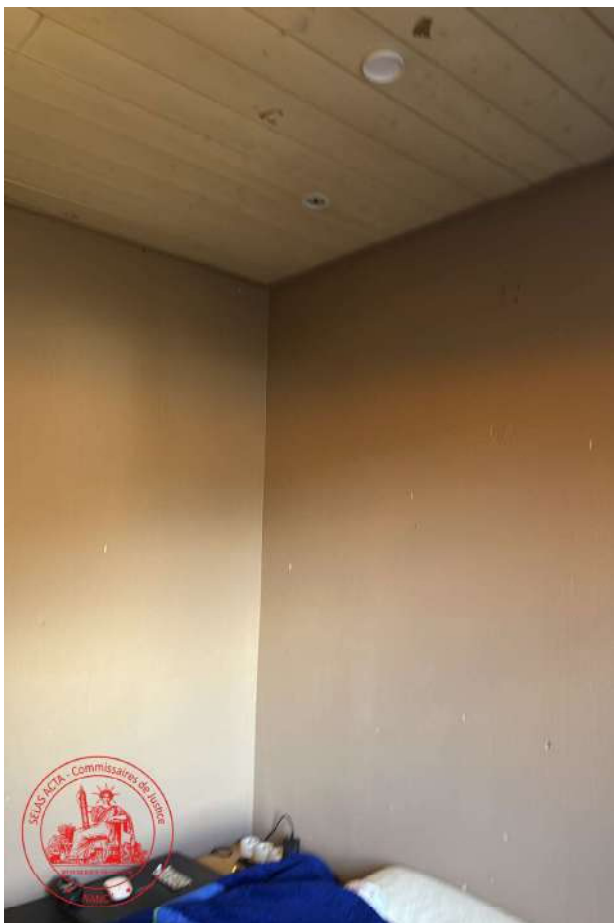
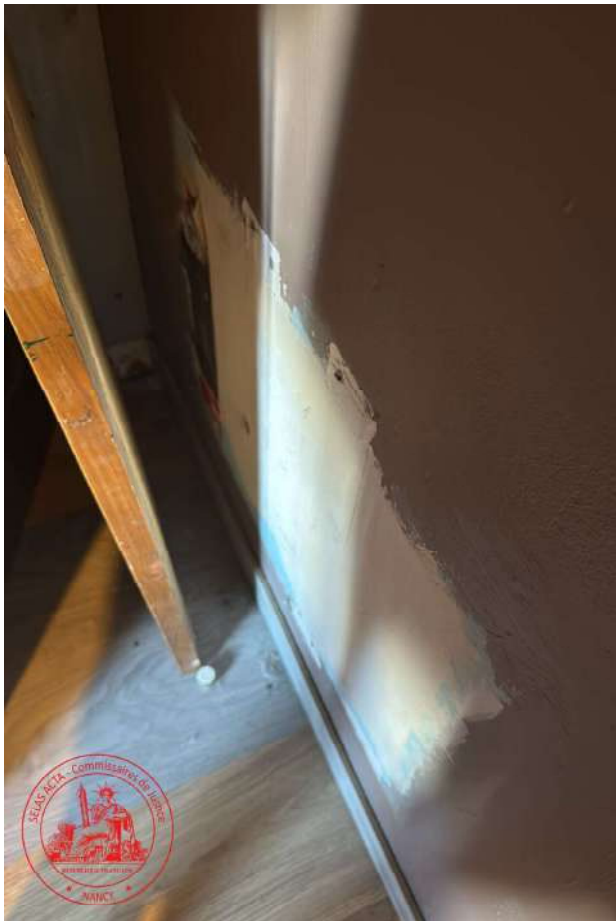
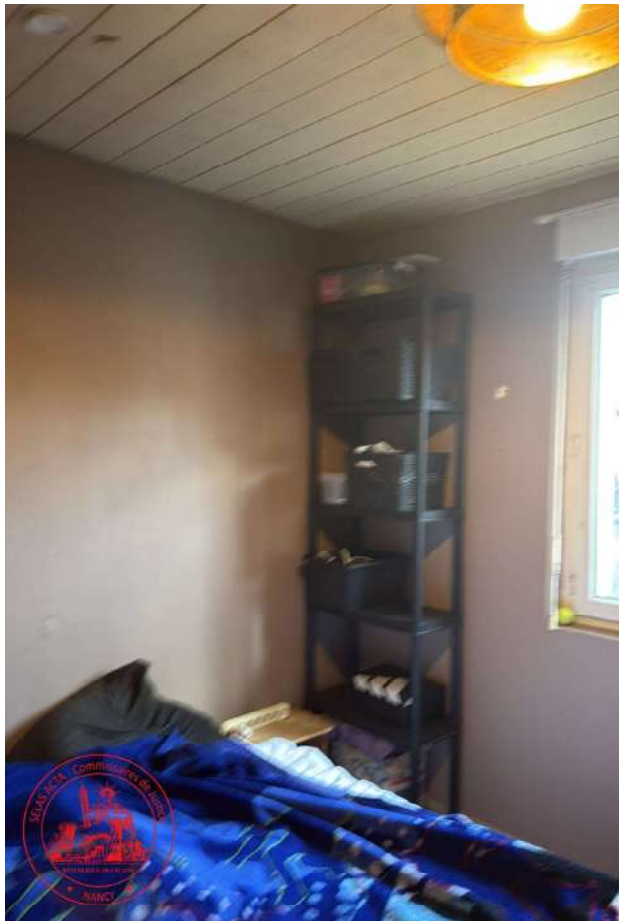
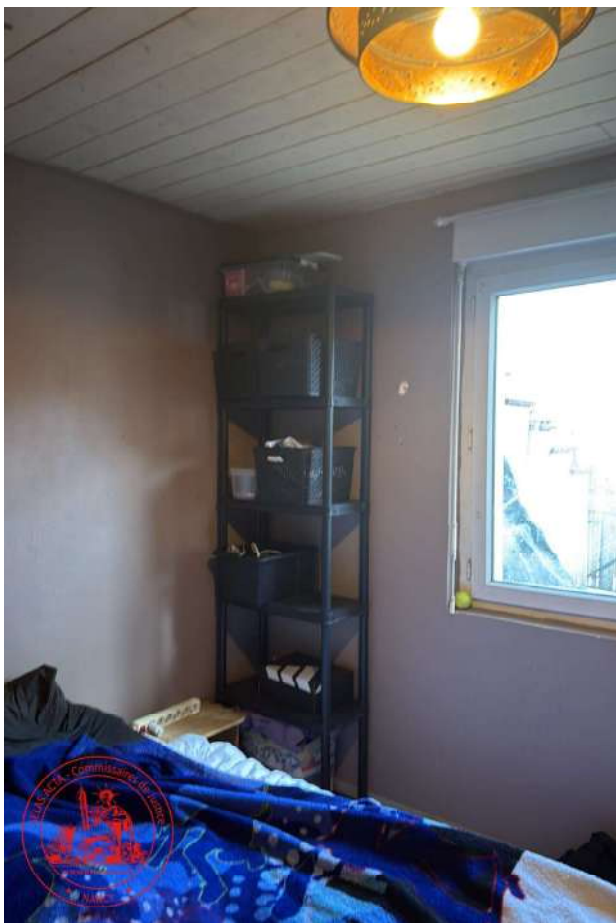
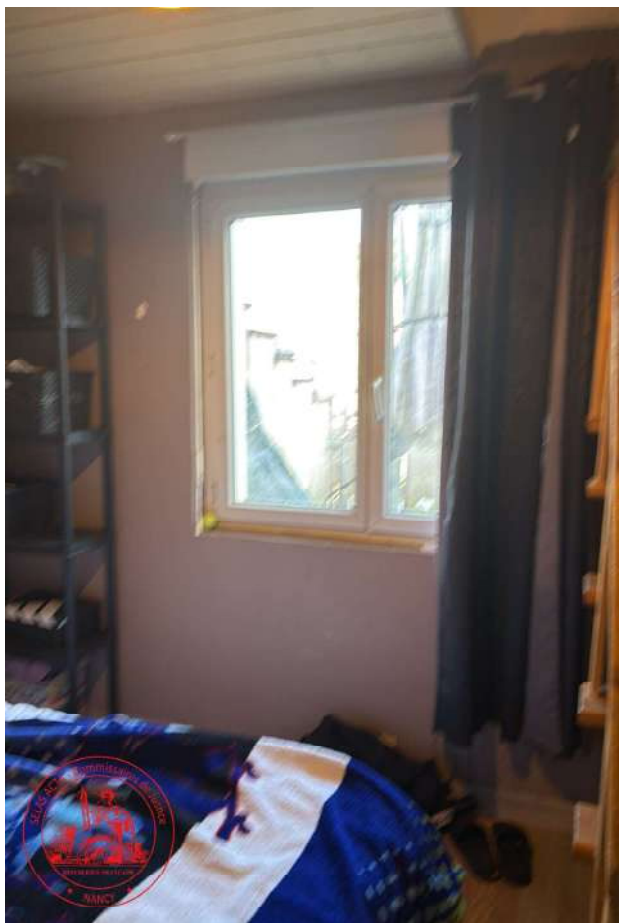
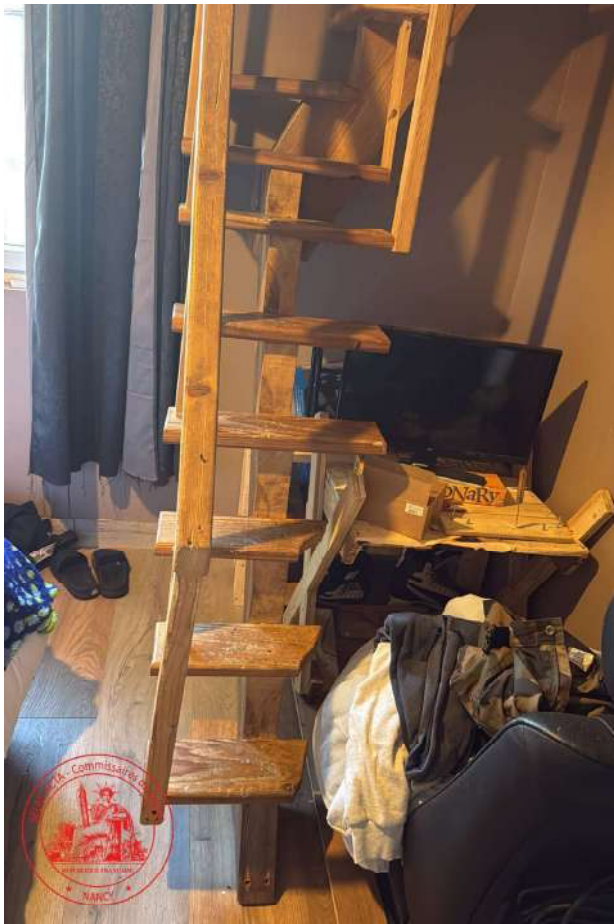
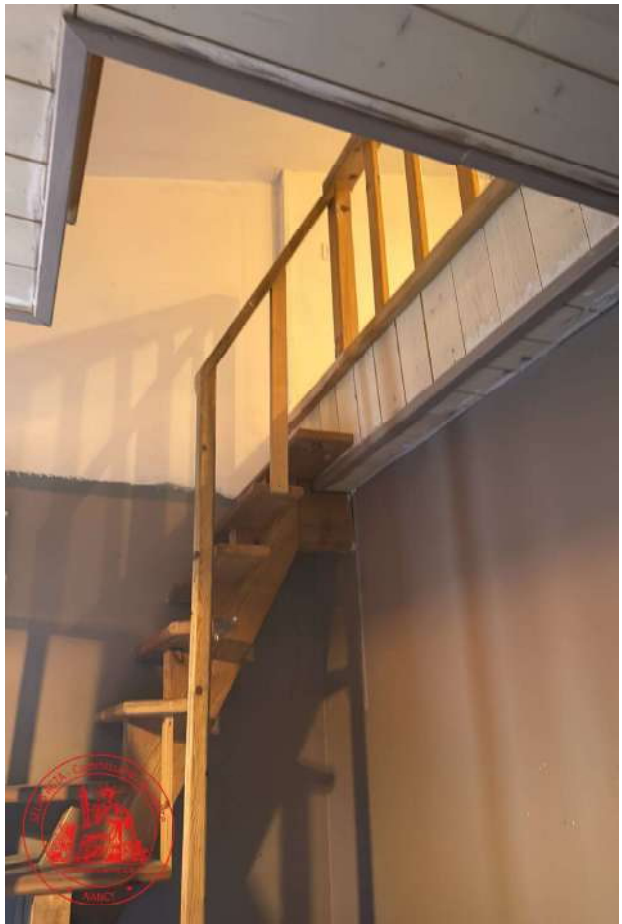
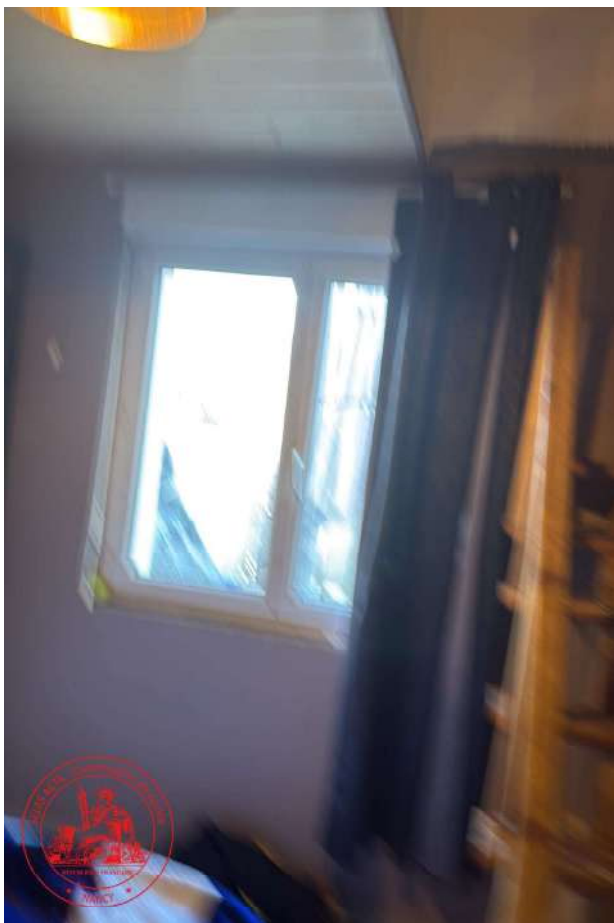
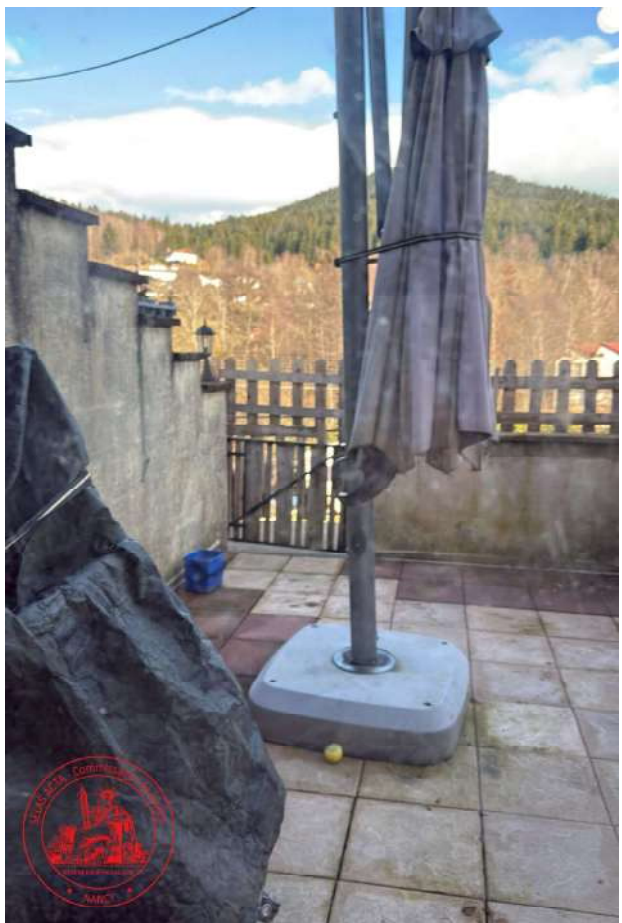
De nouveau sur la gauche, porte d'accès à une chambre, il s'y trouve également une mezzanine en partie haute aménagée.

Au sol, parquet stratifié.

Plinthes stratifiées, l'ensemble à l'état d'usage.

Murs peints, plusieurs dizaines de trous de tampon de cheville, des traces de rebouchage familières.

Un luminaire central uniquement en état de fonctionnement.

Plusieurs autres spots lumineux non fonctionnels.

Présence d'une ouverture donnant sur la terrasse : c'est une fenêtre double vitrage PVC, l'ensemble étant également encrassé.

L'escalier d'accès à la mezzanine, ainsi que celle-ci, ne sont pas sécurisés.
