***Telles sont les constatations faites ce jour au 5 route de Travexin à CORNIMONT (88310), et de ce qui précède je rédige le présent procès-verbal de constat, avec 256 photographies pour servir et valoir ce que de droit.***

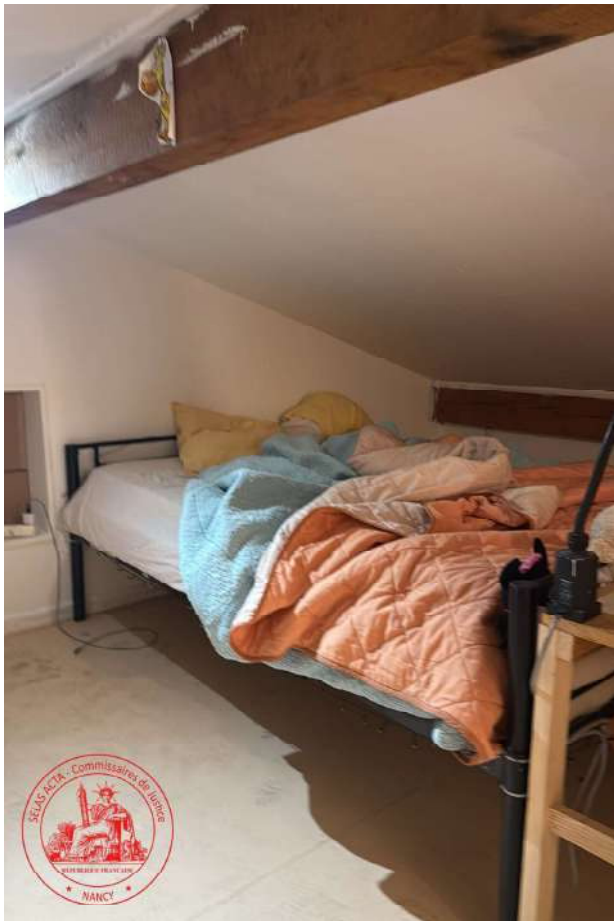
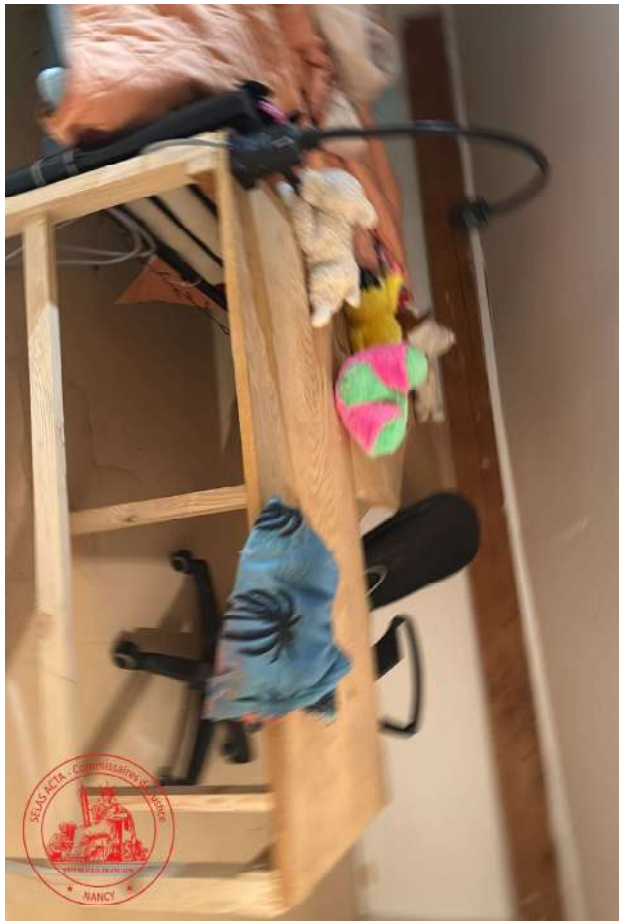
Photos ci-dessus prises au niveau de la mezzanine.

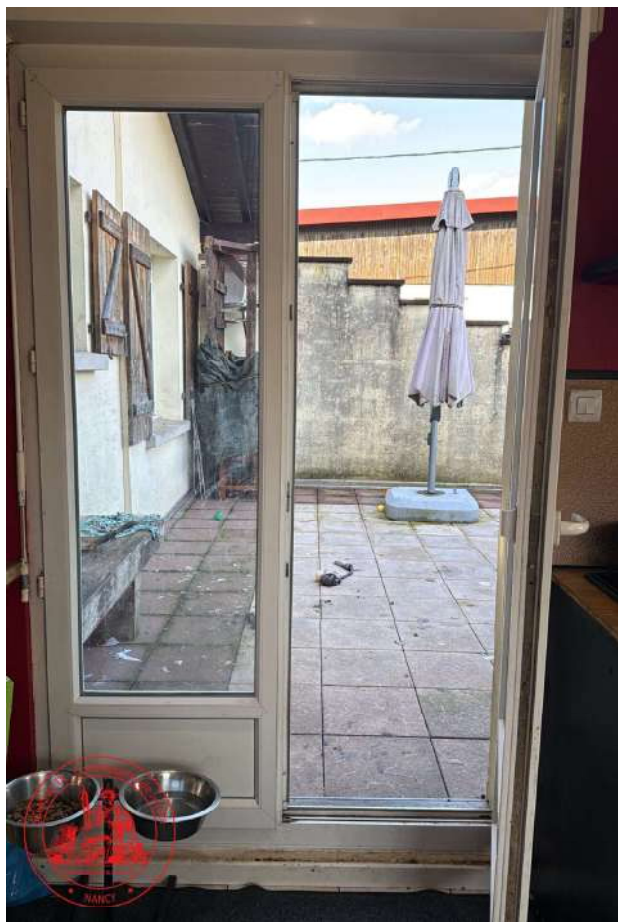
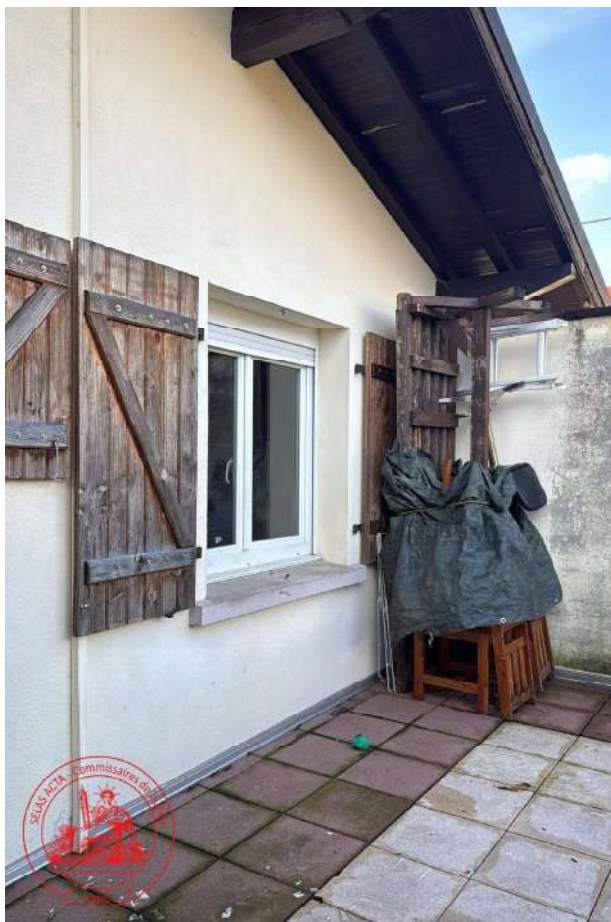
Depuis la cuisine, accès à la terrasse par une porte-fenêtre menuiserie PVC, double vitrage à l'état ancien avec quelques traces d'humidité visibles en partie basse.

Terrasse dallée sans joint.

Présence d'une petite cuisine d'été.

Une arrivée électrique et une petite construction faite de bois également.

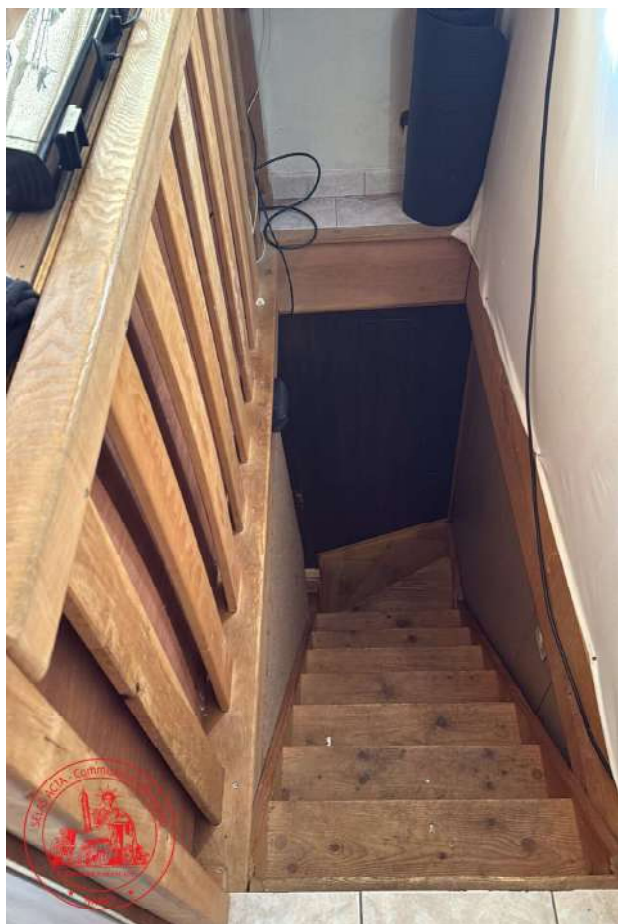
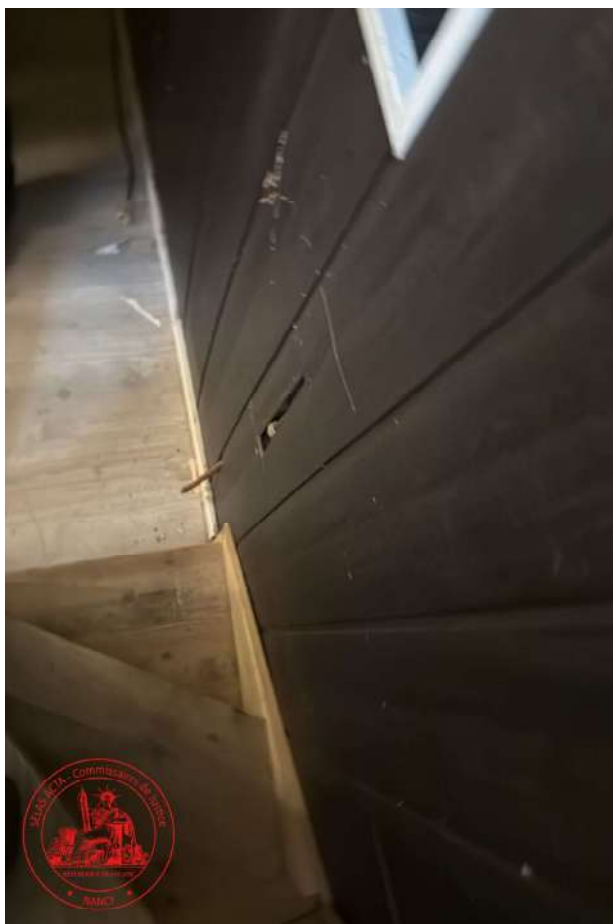
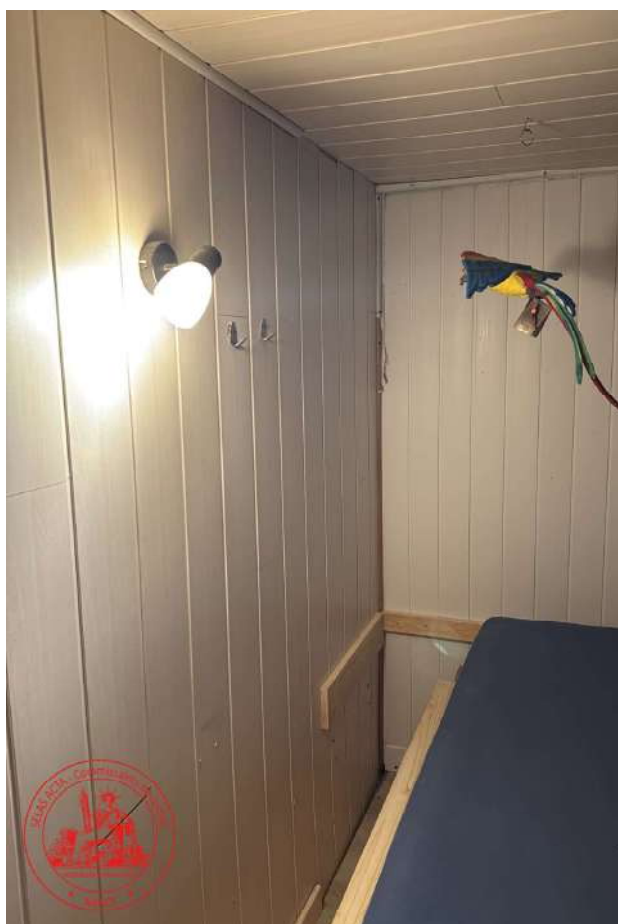
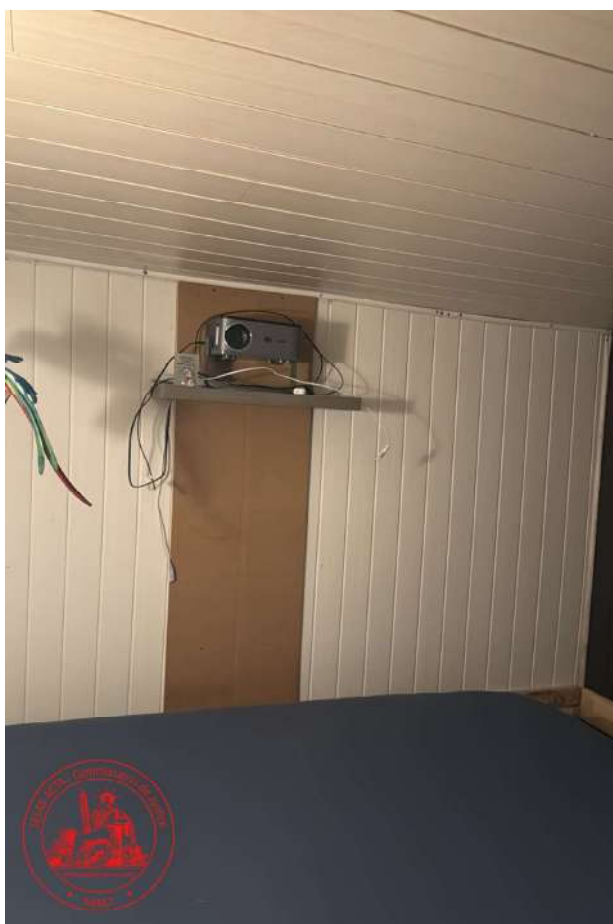
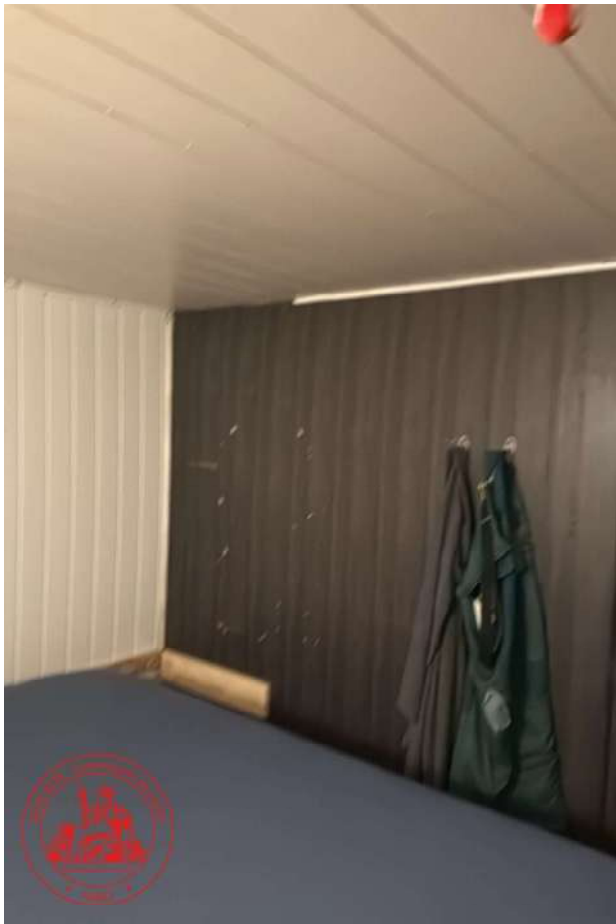
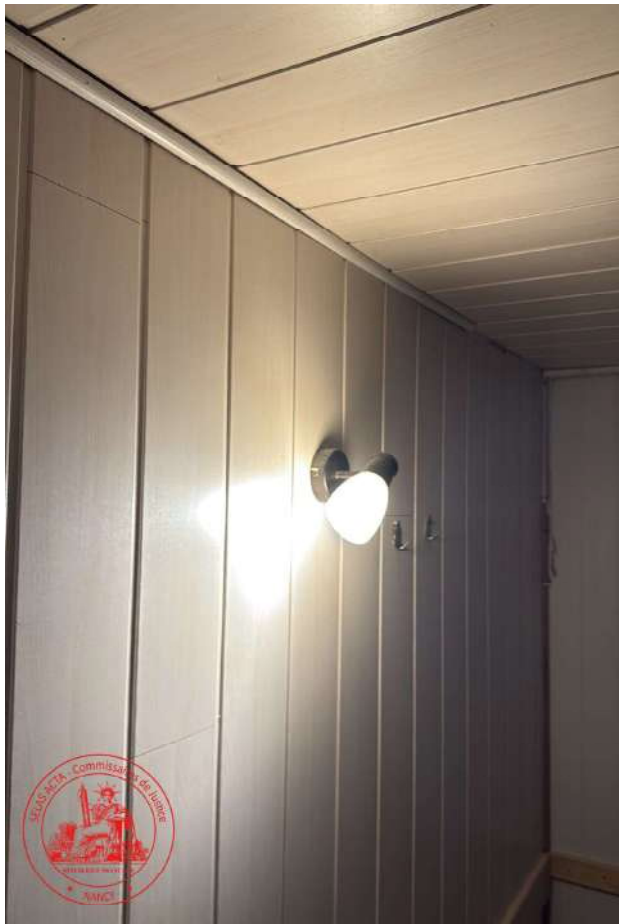
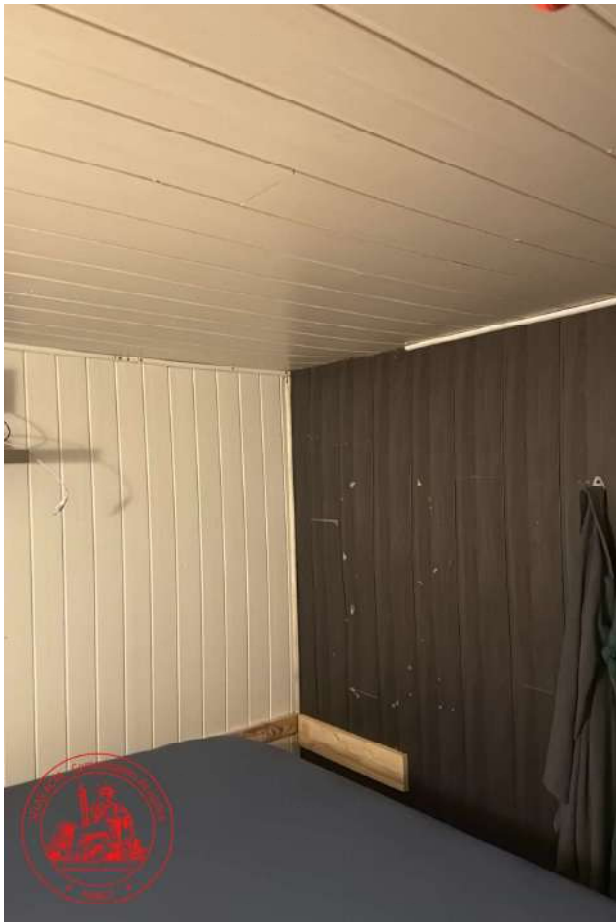
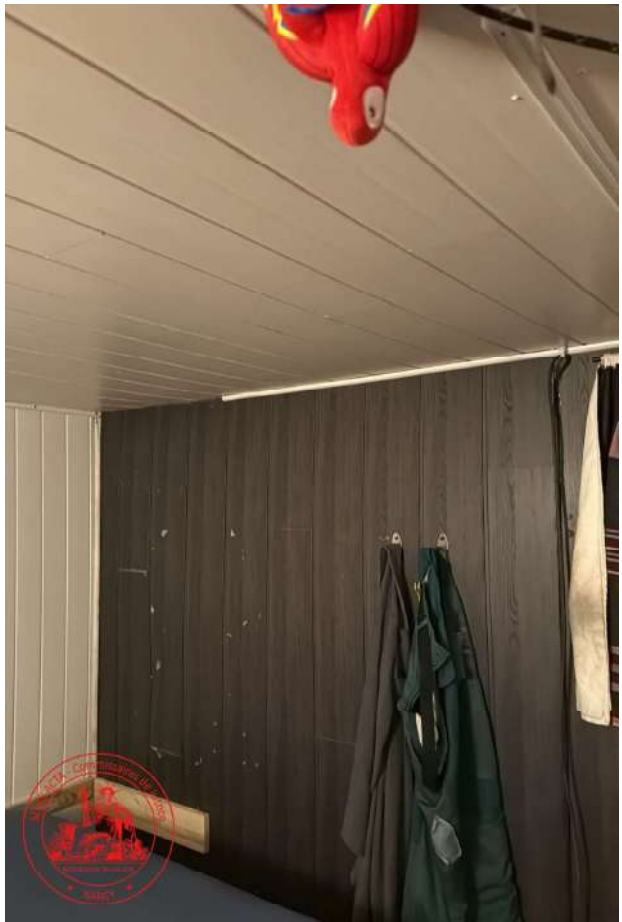
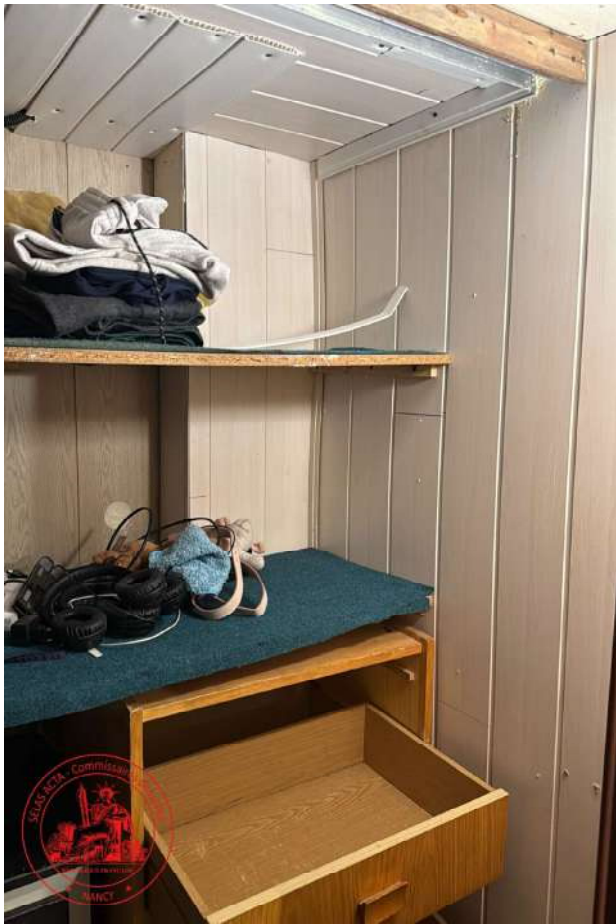
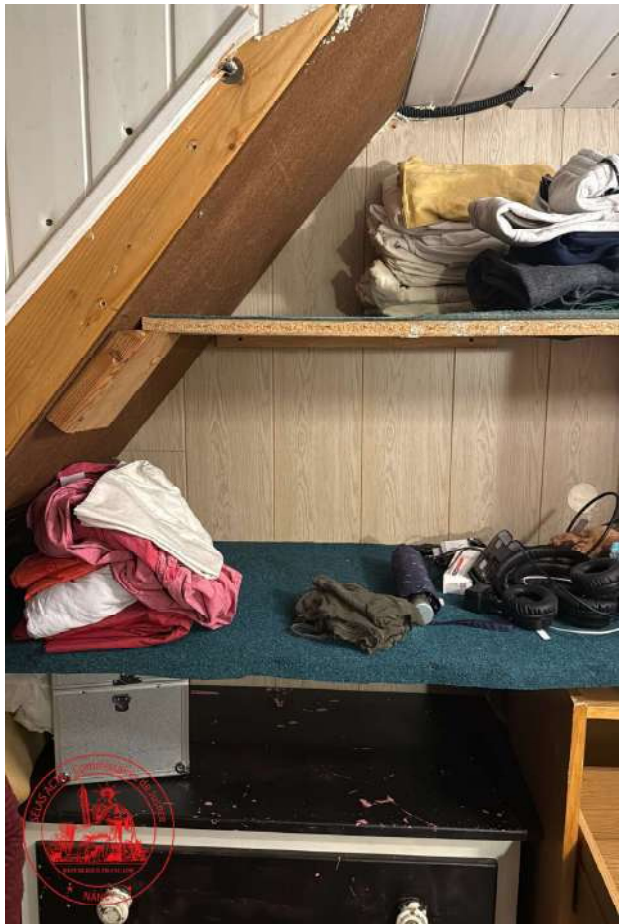
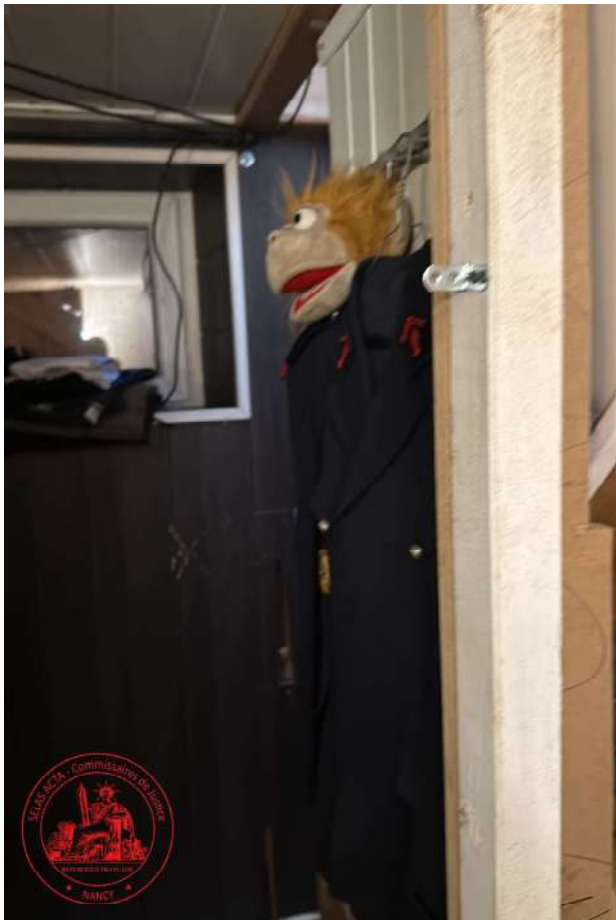
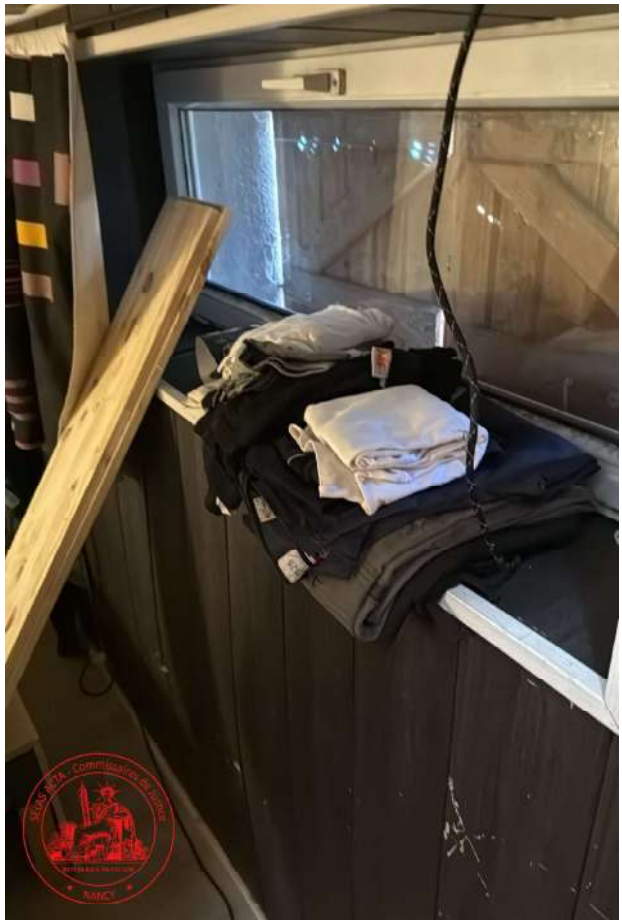
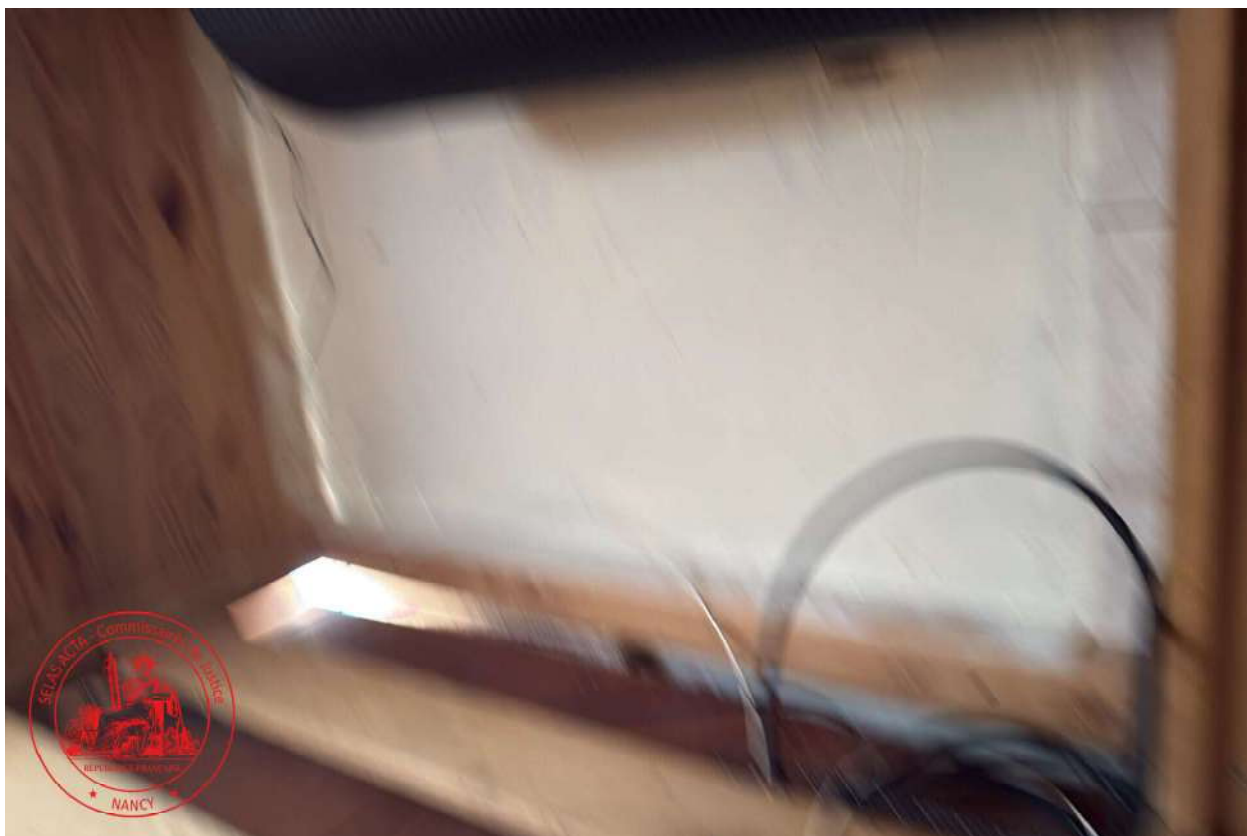
Après la porte palière, sur la droite, accès au garage :

Escalier carrelé état ancien.

Panneaux de contreplaqué aux murs.

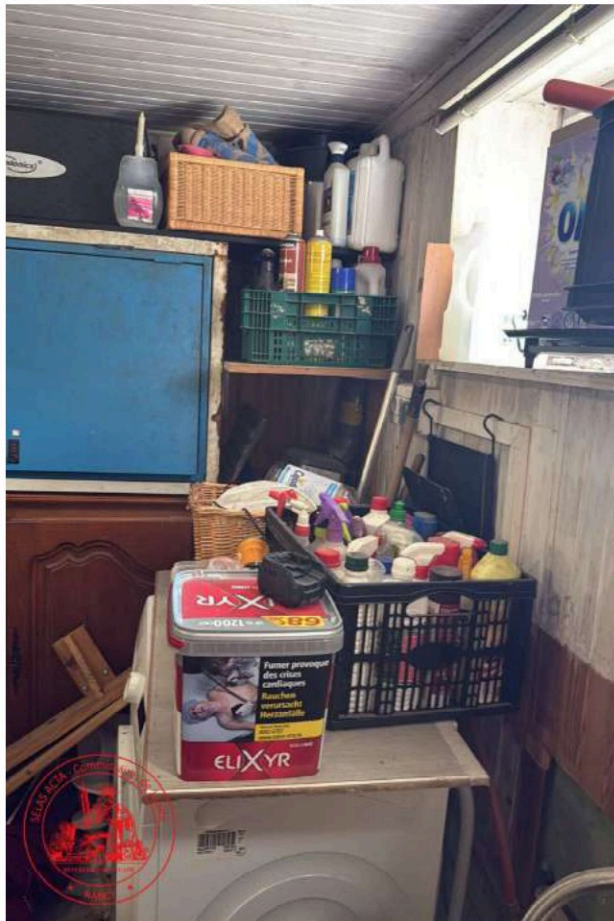
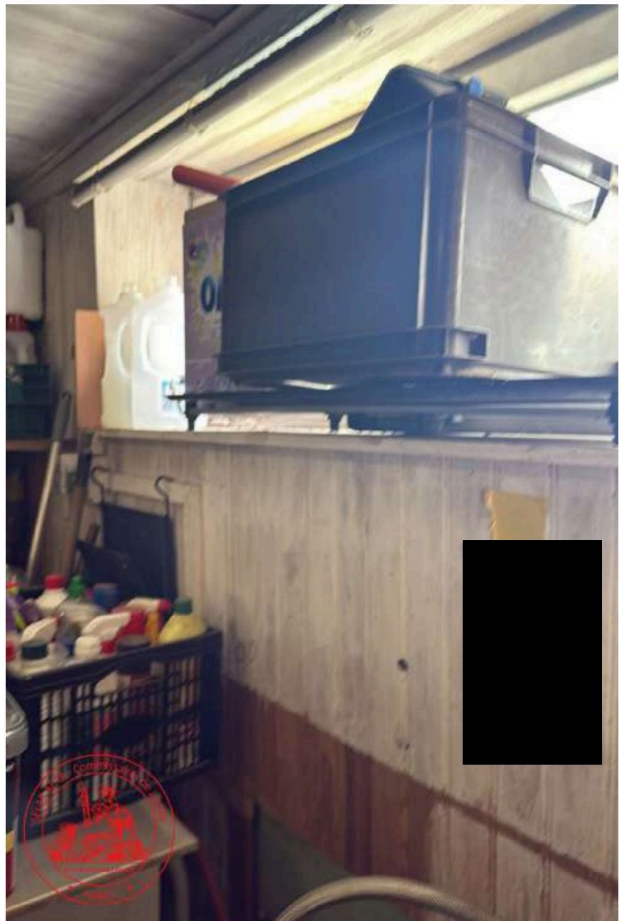
Au -1, second espace "atelier"

Murs bruts.

Béton brut au sol.

Parpaings et planches au plafond.

Poêle en état de fonctionnement.

Plusieurs néons lumineux en état de fonctionnement.

Une fenêtre double vitrage PVC rectangulaire.

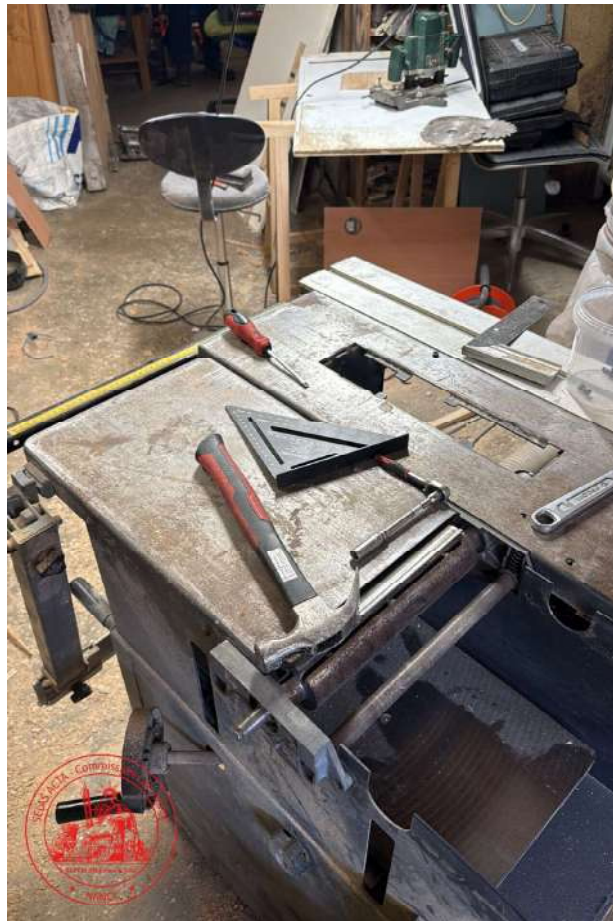
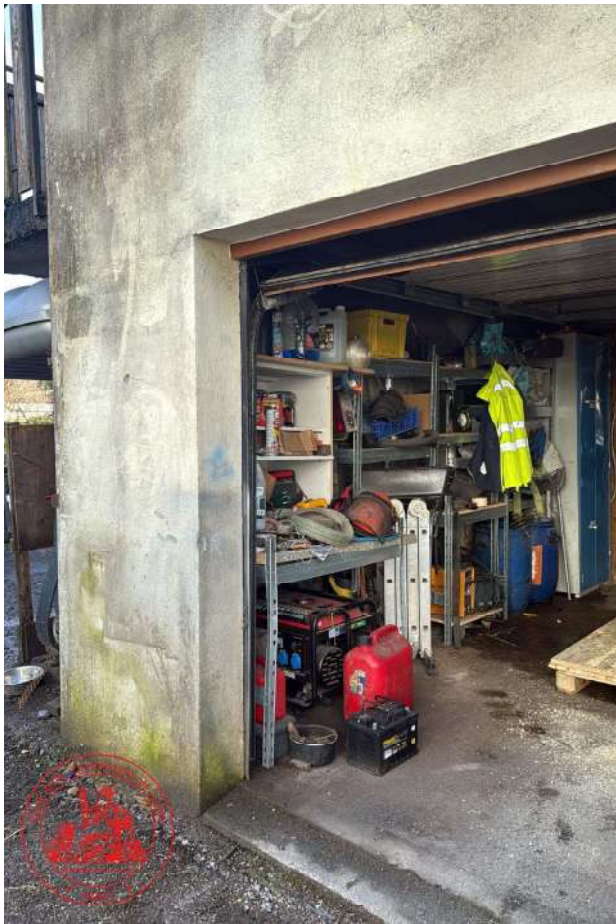
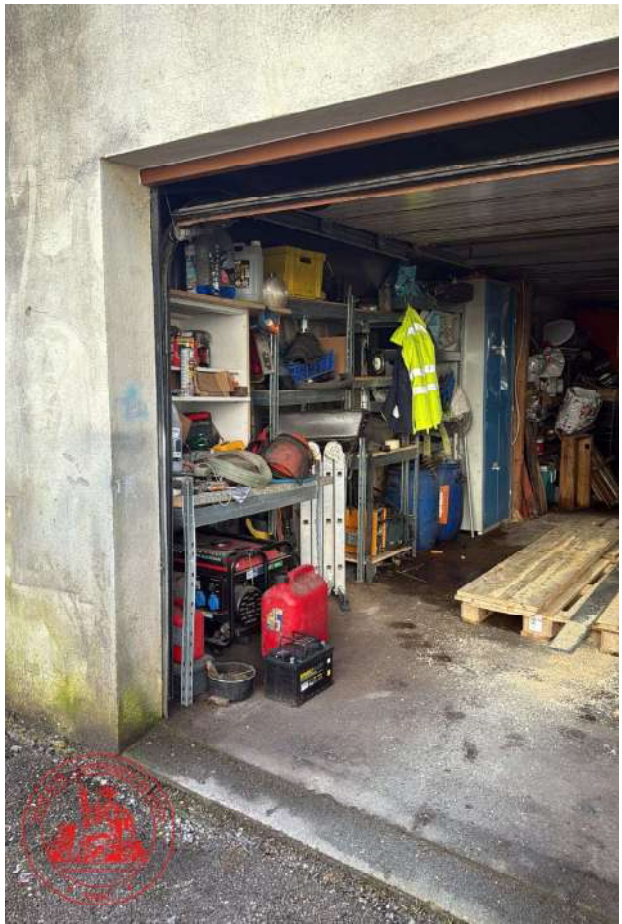
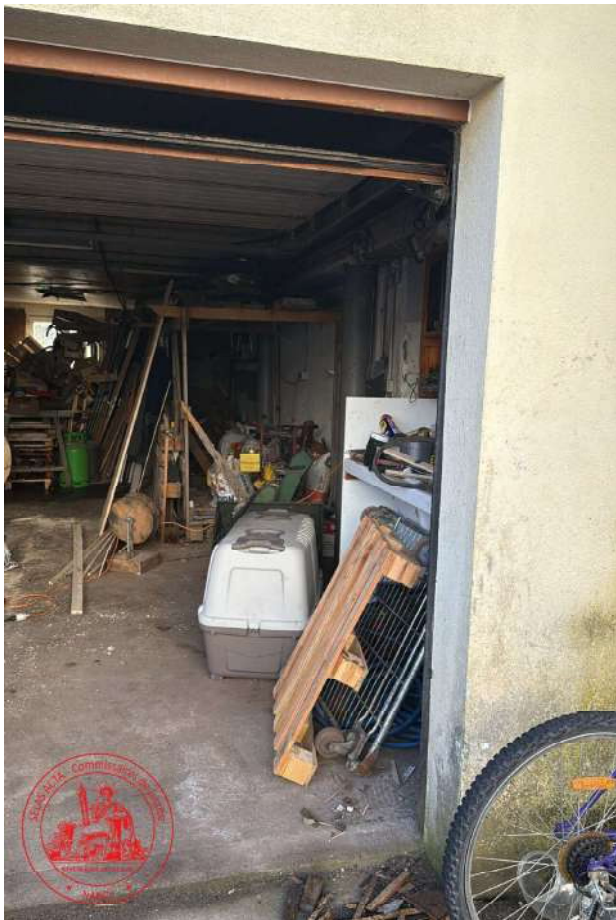
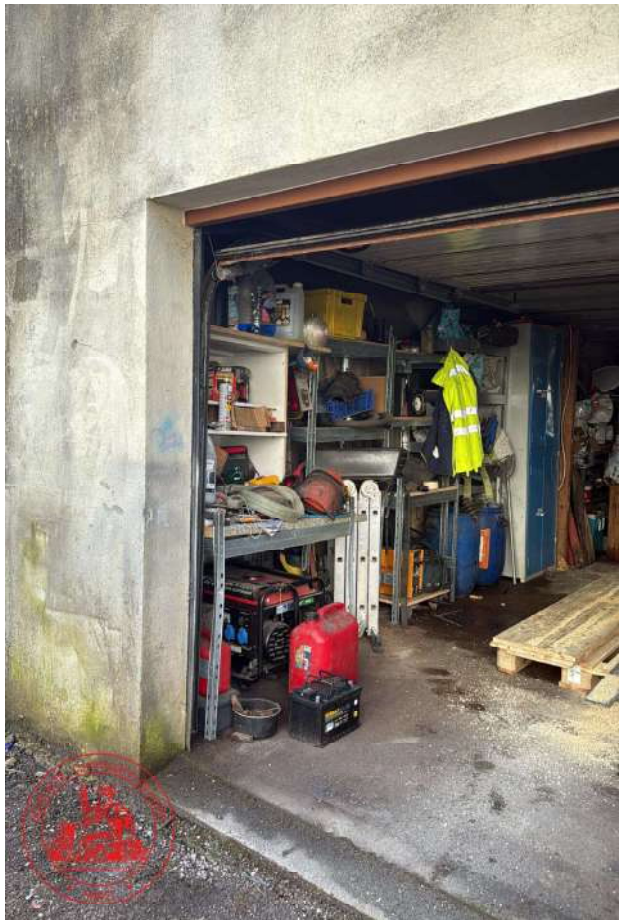
Au -1 / bas de l'allée , garage :

Porte de garage motorisée en état de fonctionnement.

Beton brut au sol.

Pièce encombrée.

Fosse septique présente en dessous de la dalle de garage.

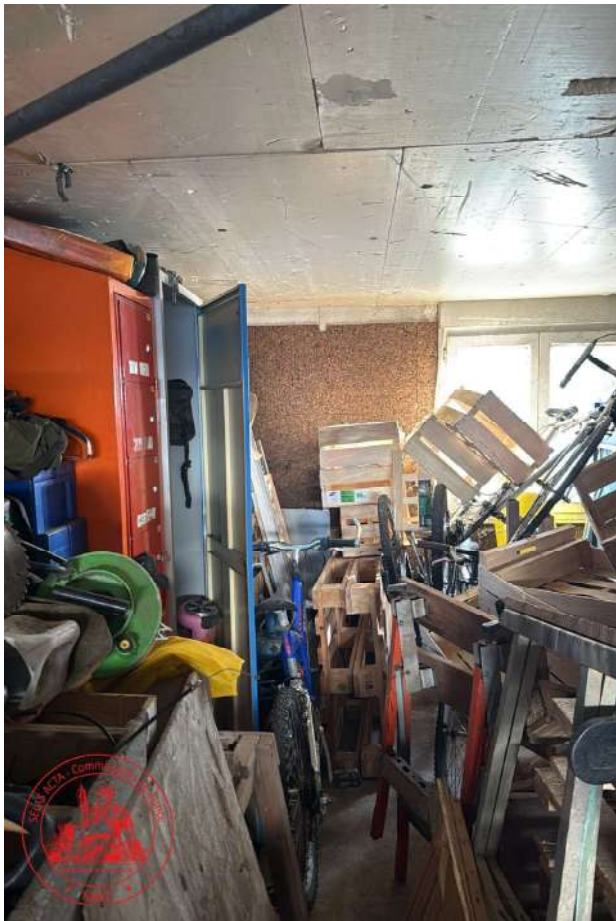
Une petite pièce avec présence de l'installation électrique.

La pièce est très encombrée.

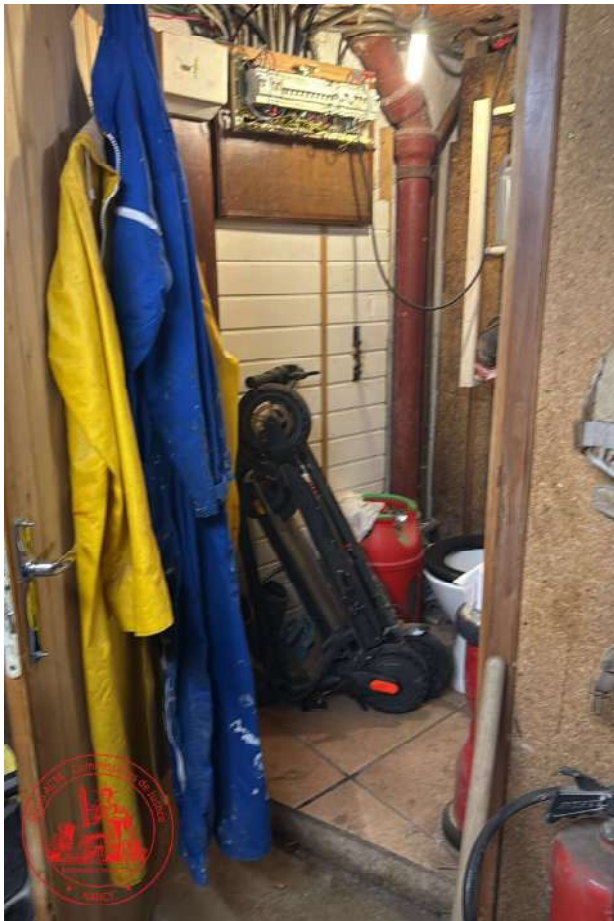
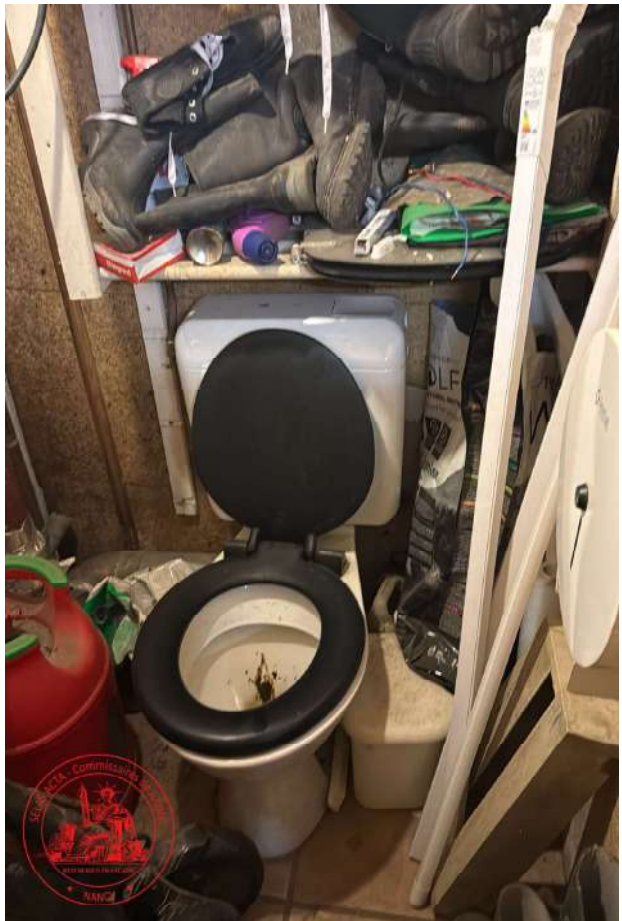
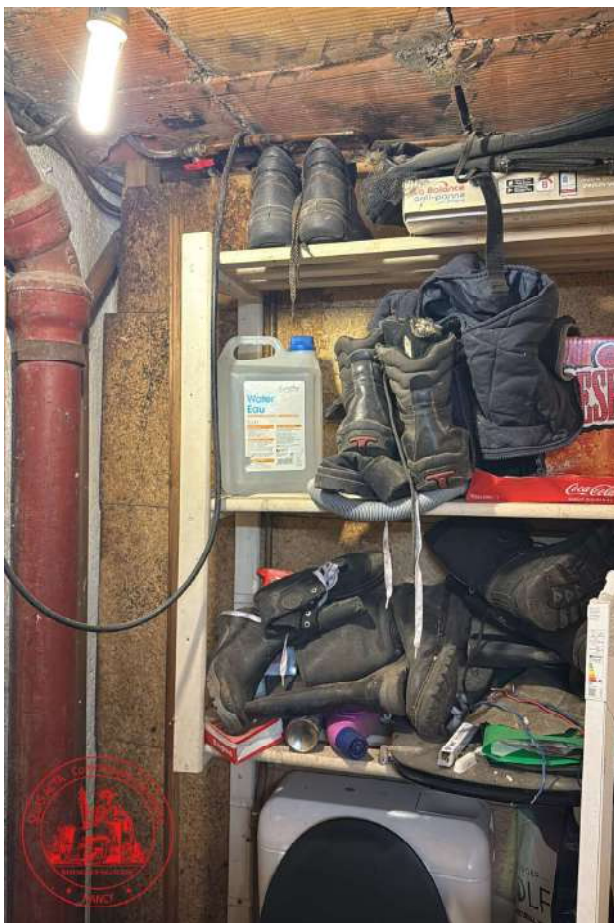
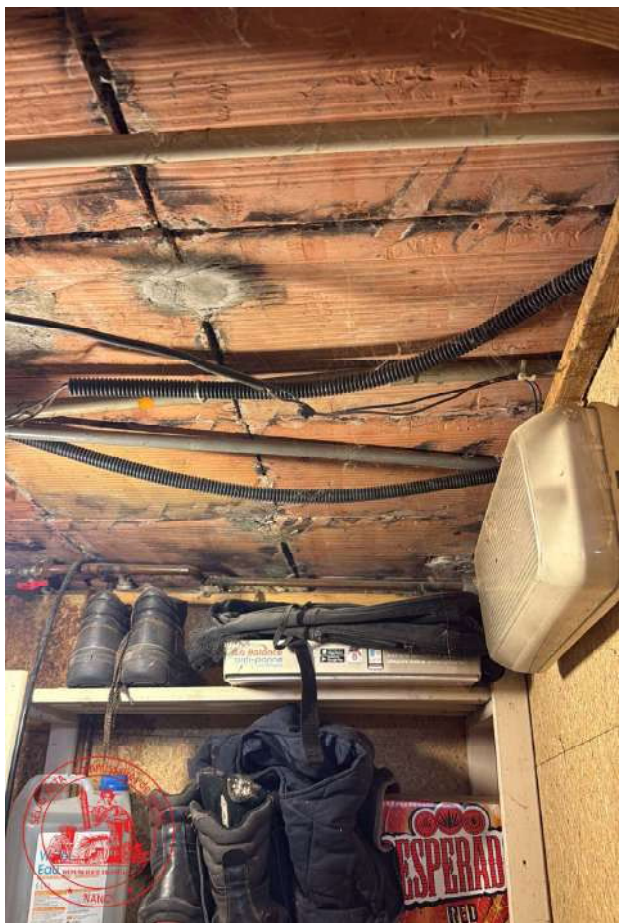
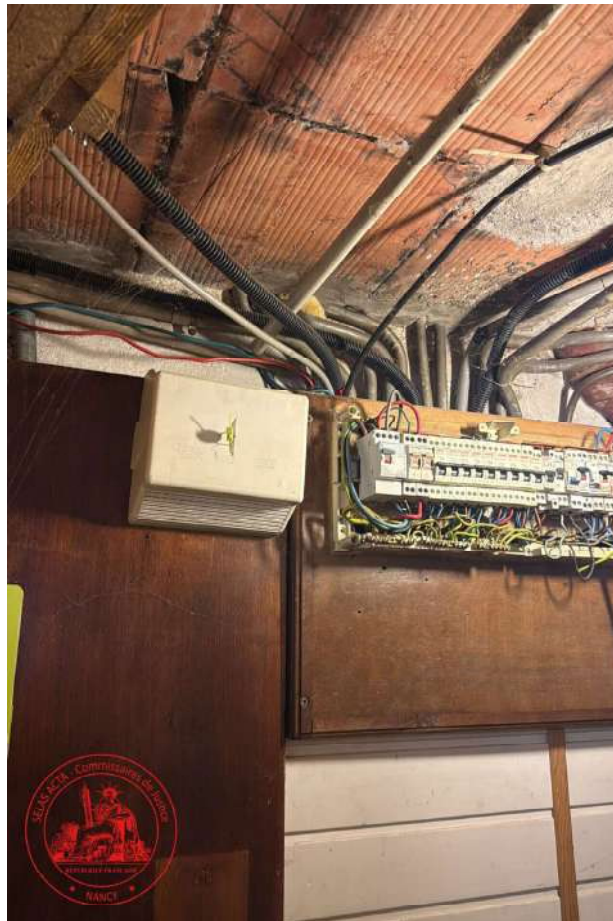
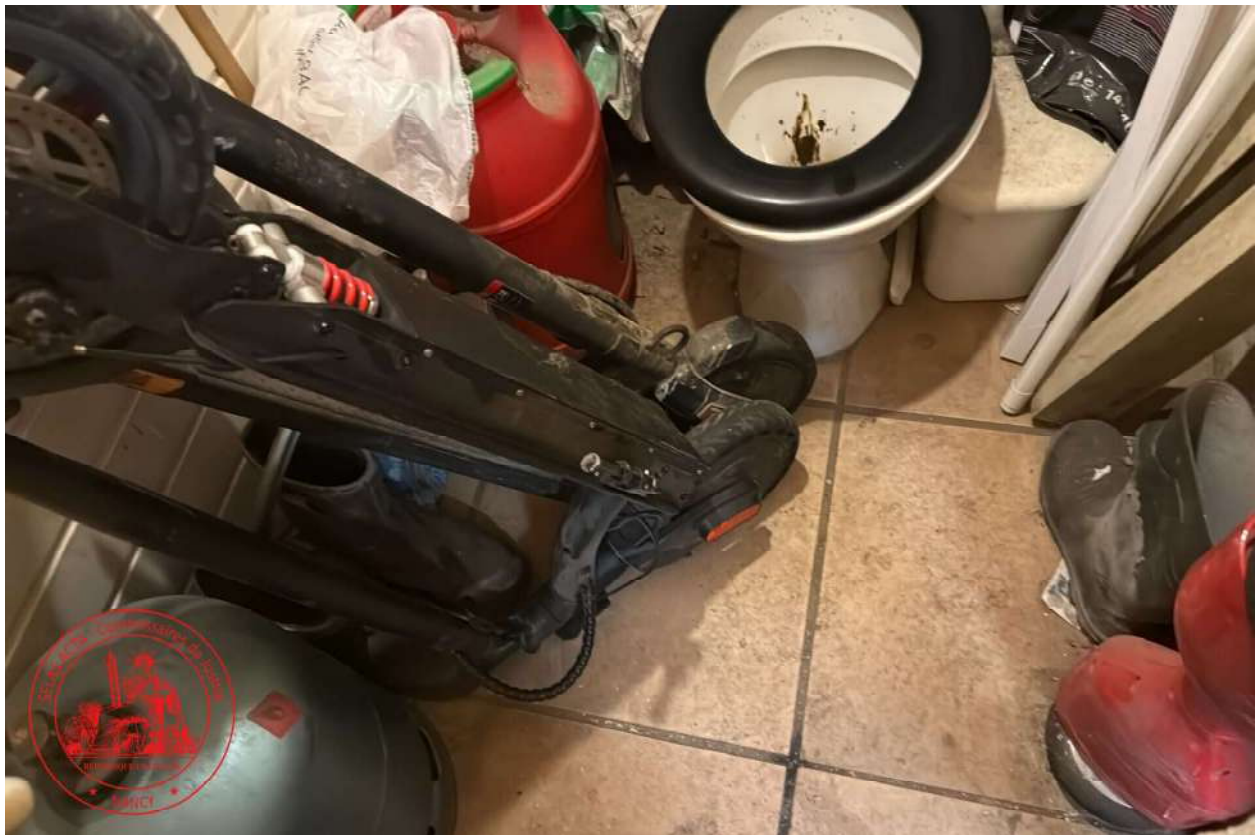
Un WC hors d'usage.
