# PROCES-VERBAL DE CONSTAT DE DESCRIPTION DES LIEUX

Me suis rendu ce jour à 9 heures 25 sur la commune de MEYZIEU (69330), [ADRESSE] à l'effet de dresser le procès-verbal descriptif de l'immeuble dont sont propriétaires [PARTIE SAISIE 1 ET 2]

Il s'agit d'une maison individuelle située dans un ensemble immobilier soumis au régime de la copropriété dénommé « Les Plantées ».

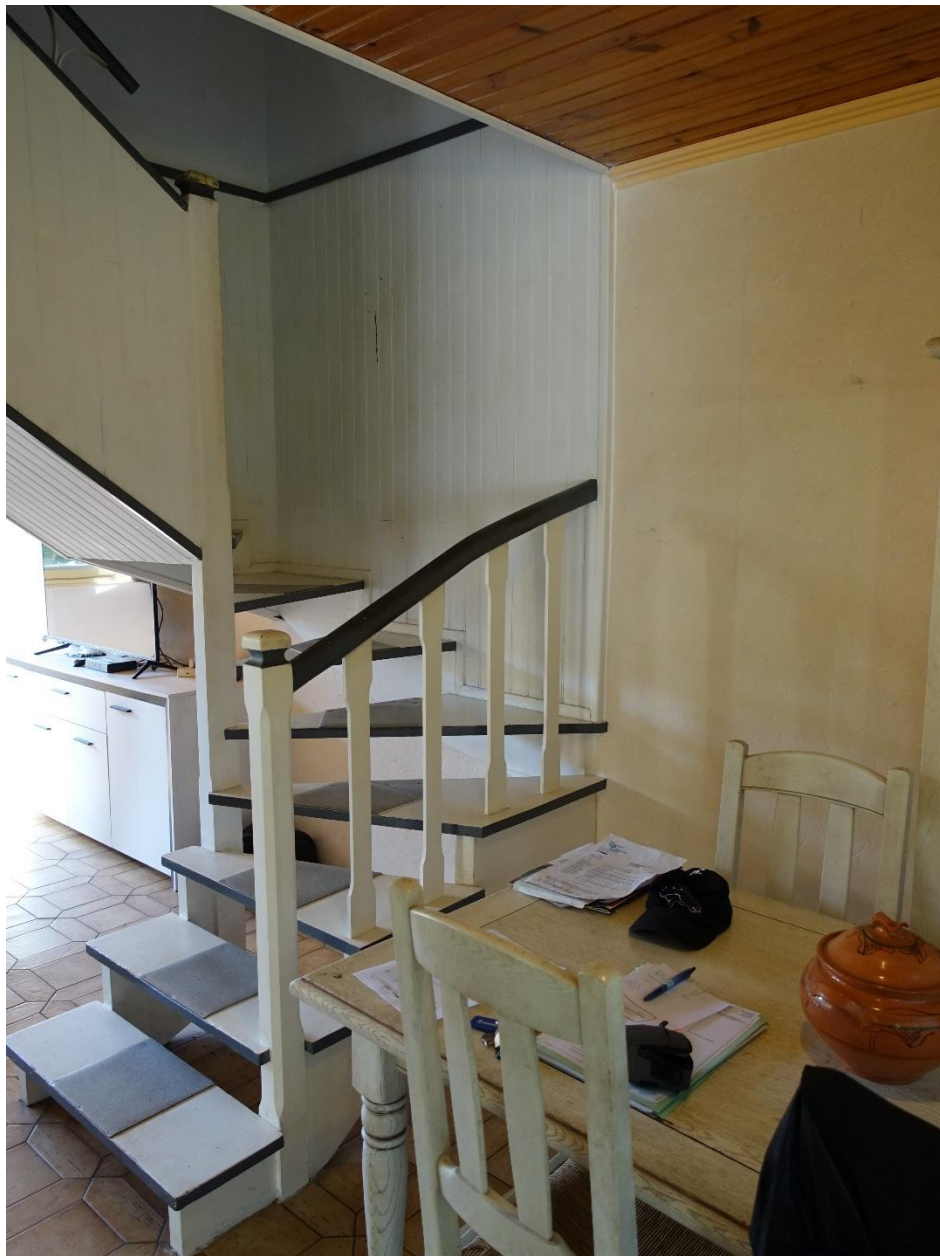
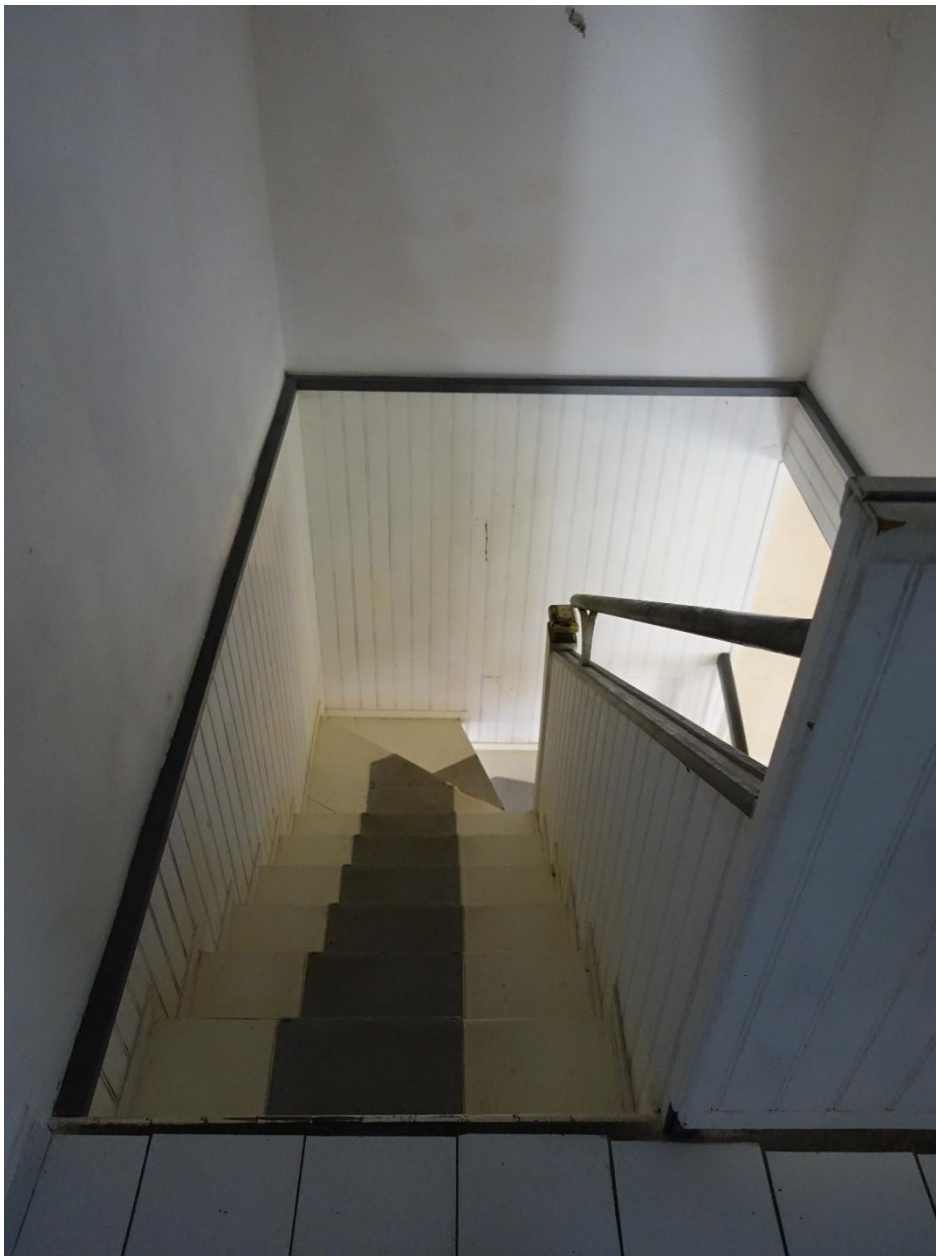
**CAGE D'ESCALIER :**

Nous accédons à l'étage de la salle à manger par un escalier demi-tournant en bois.

Les murs de la cage d'escalier sont revêtus d'un lambris bois en soubassement et en partie supérieure d'une toile de verre peinte.

Le plafond est recouvert d'un lambris bois.

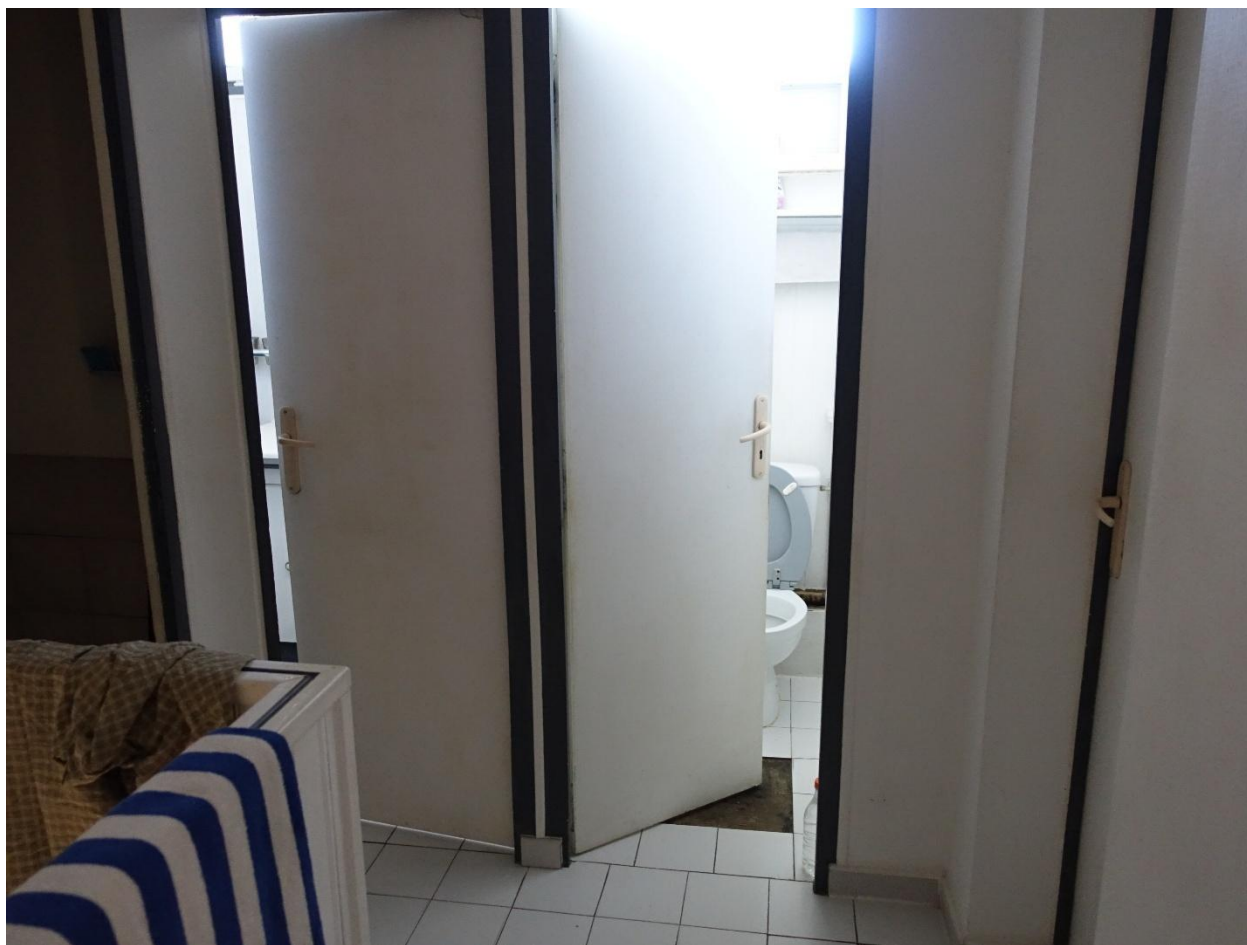
**PALIER :**

Le palier dessert trois chambres, un placard, un W.C et une salle de bain.

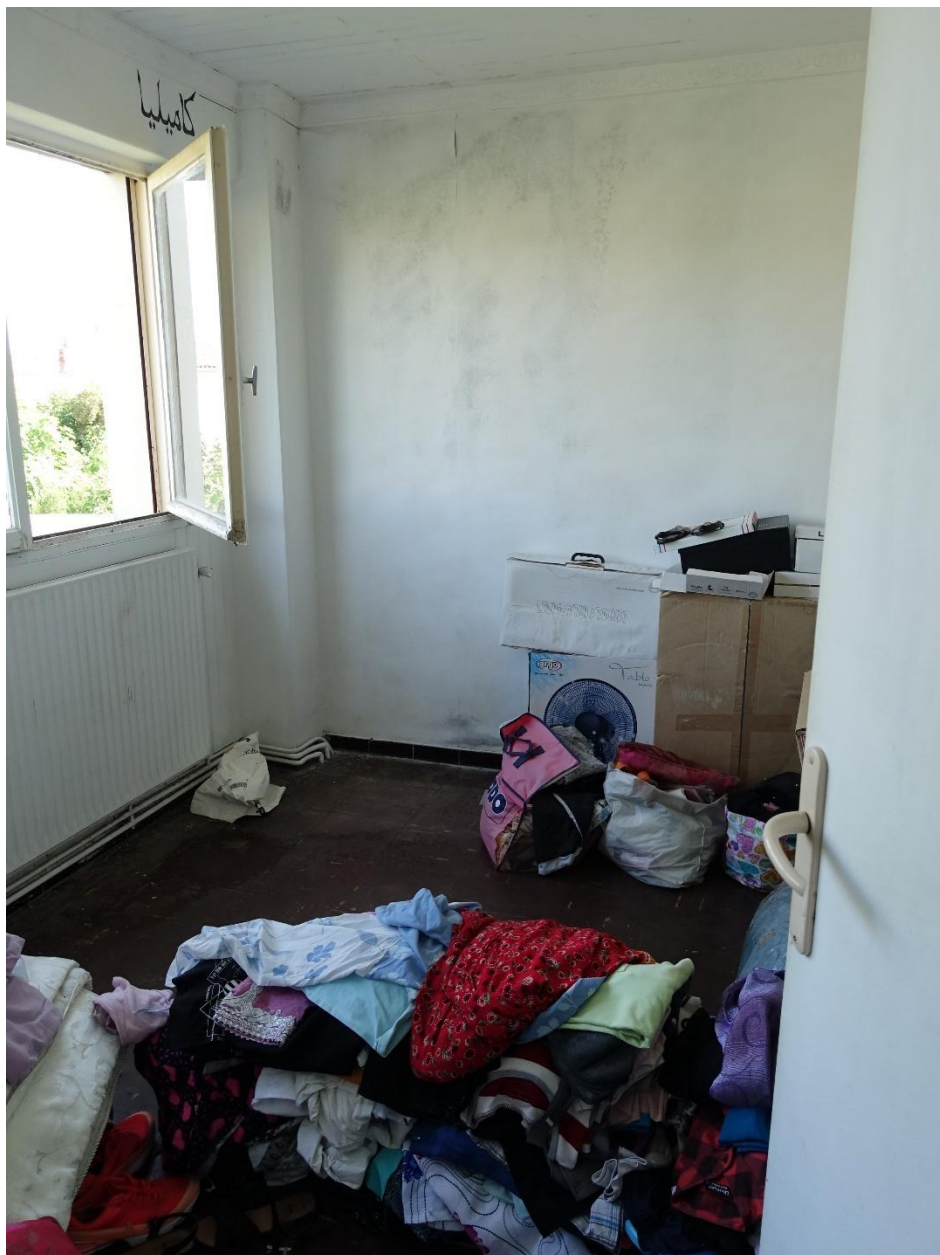
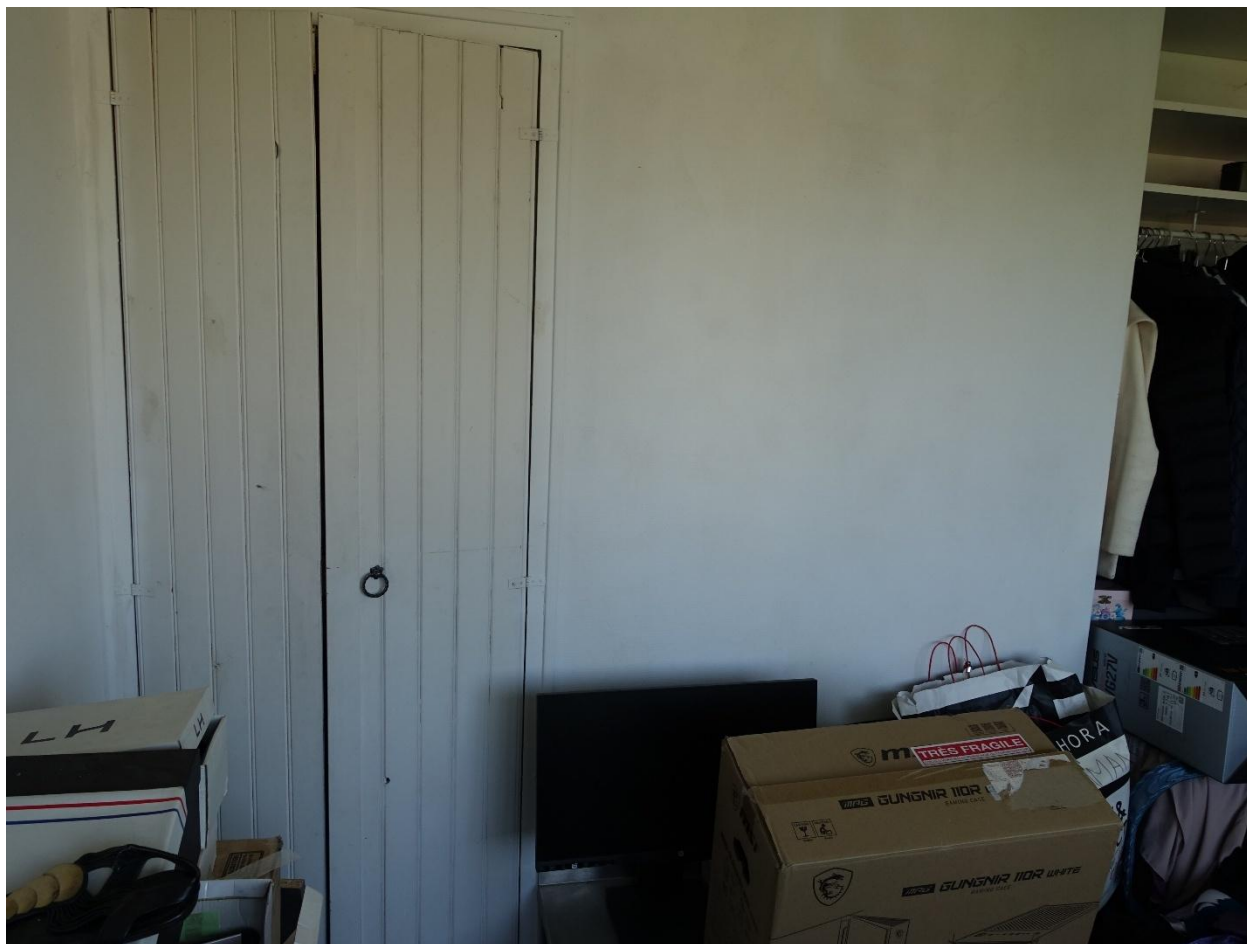
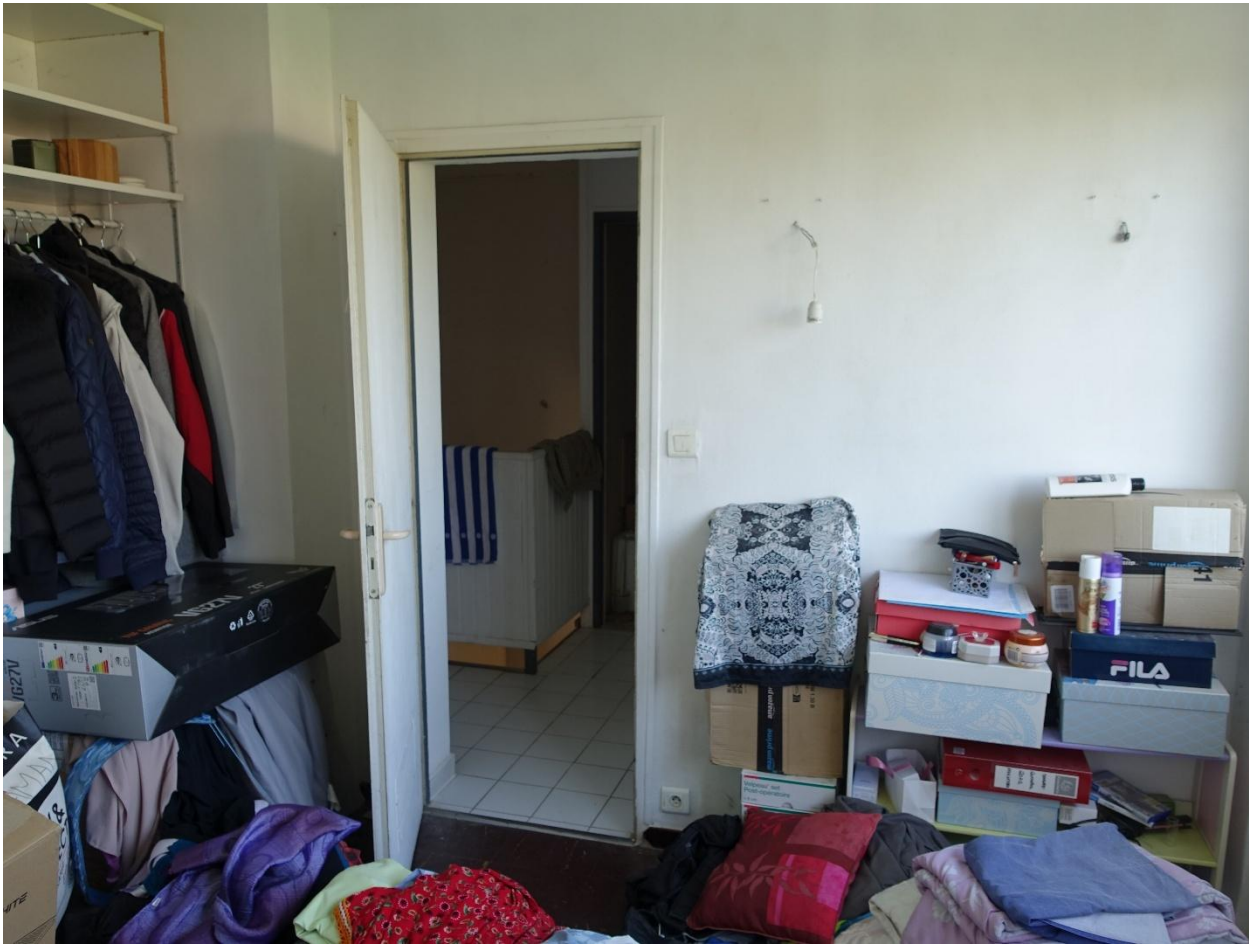
**CHAMBRE N° 1 :**

Accessible par une porte pleine en bois.

- Une fenêtre à deux battants, encadrement bois double vitrage ;
- Un radiateur acier ;
- Une douille sans ampoule en applique ;
- Un interrupteur simple à bascule ;
- Deux prises électriques ;
- Deux penderies murales dont une à ouverture par une porte.

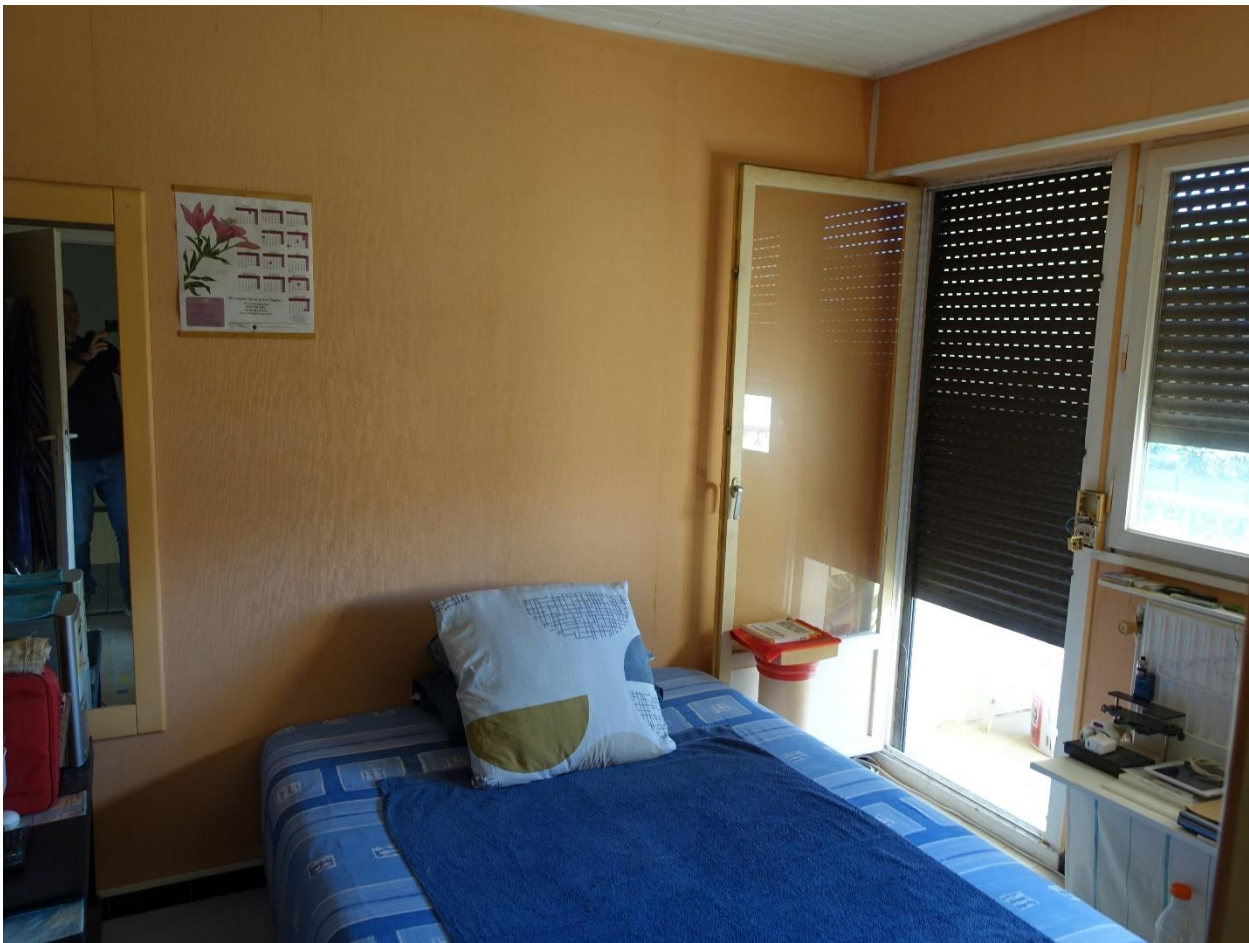
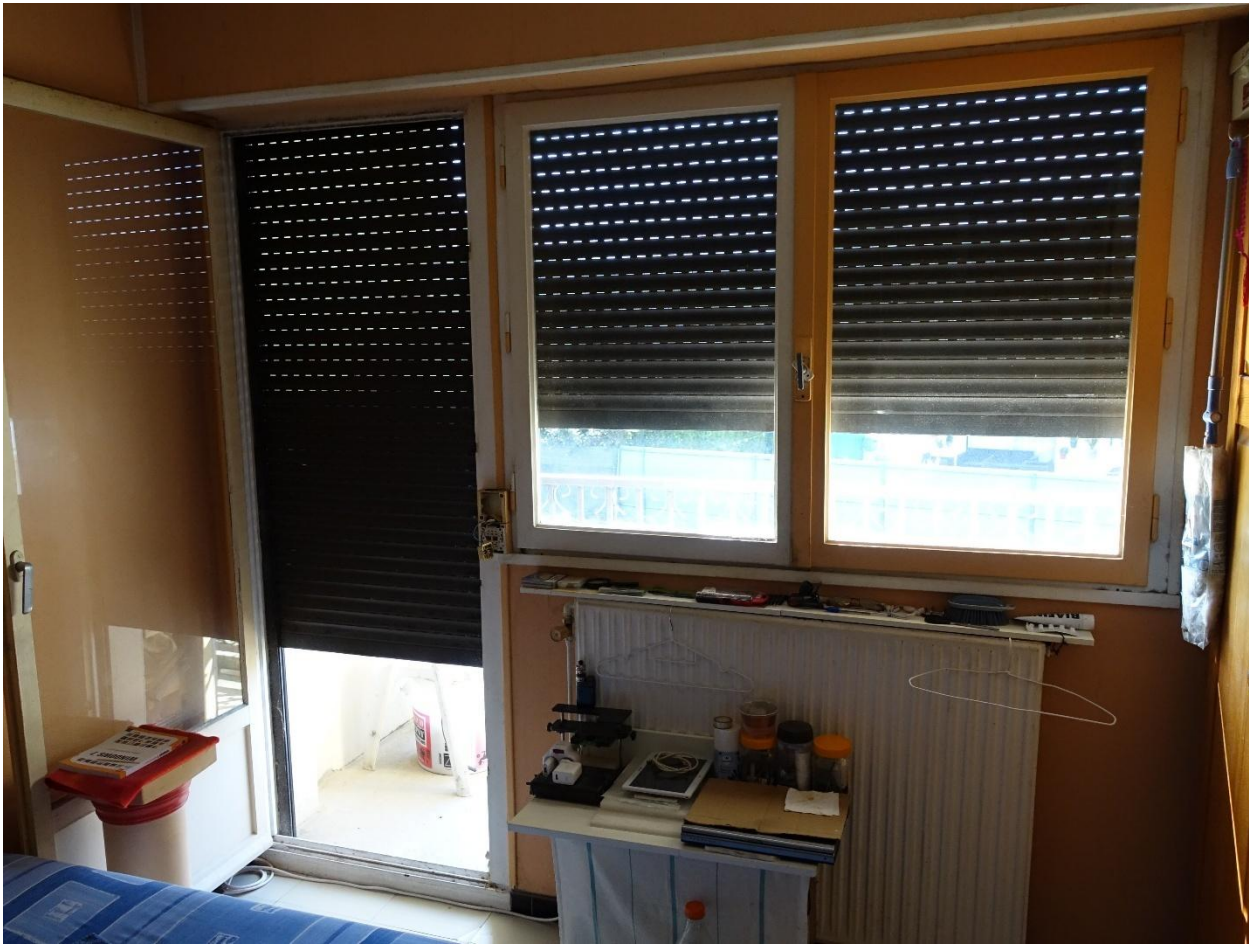
### **CHAMBRE N° 2 :**

Accessible par une porte pleine en bois.

Cette chambre abrite un balcon.

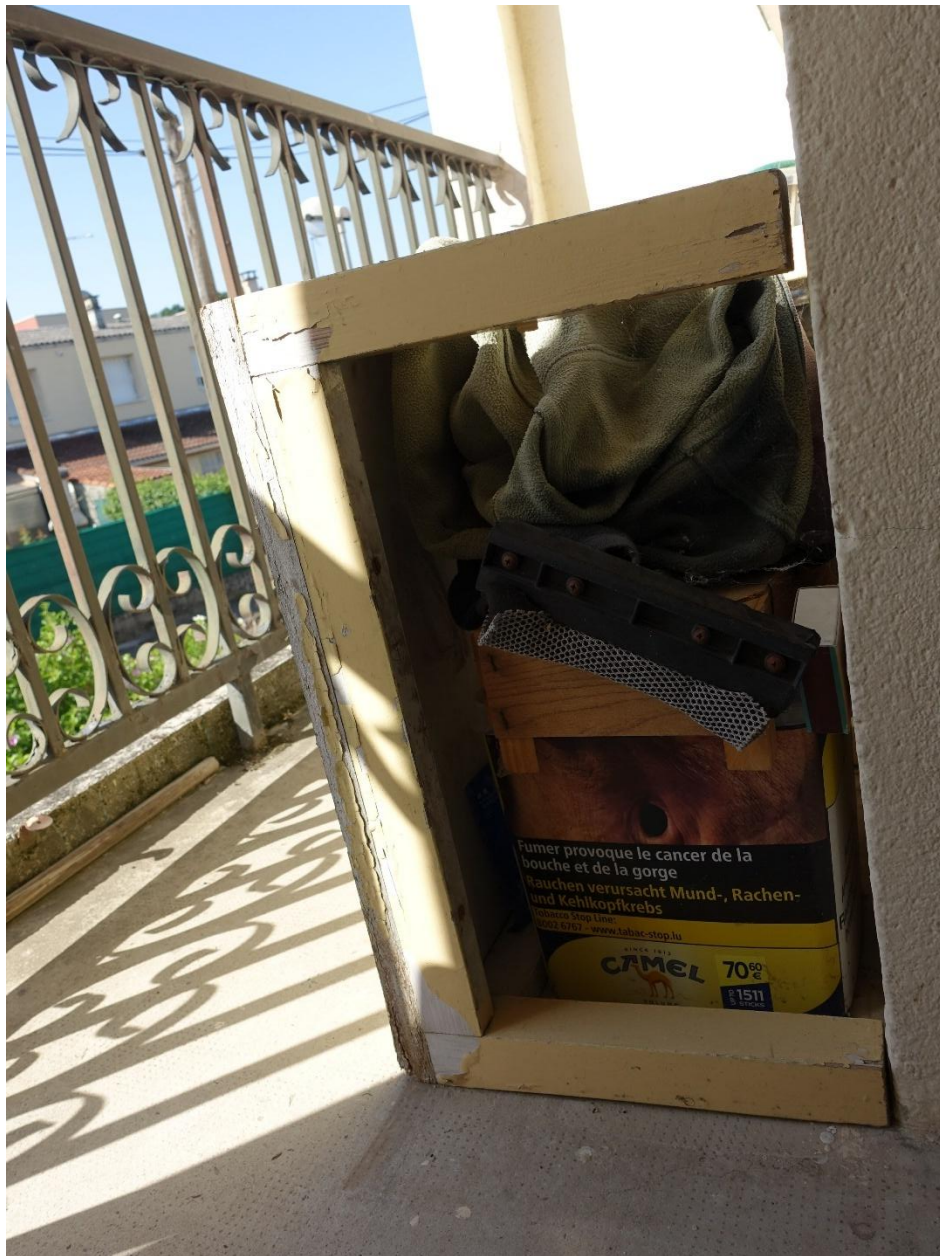
**BALCON :**

Le sol en revêtu d'une dalle ciment.

Un garde-corps.

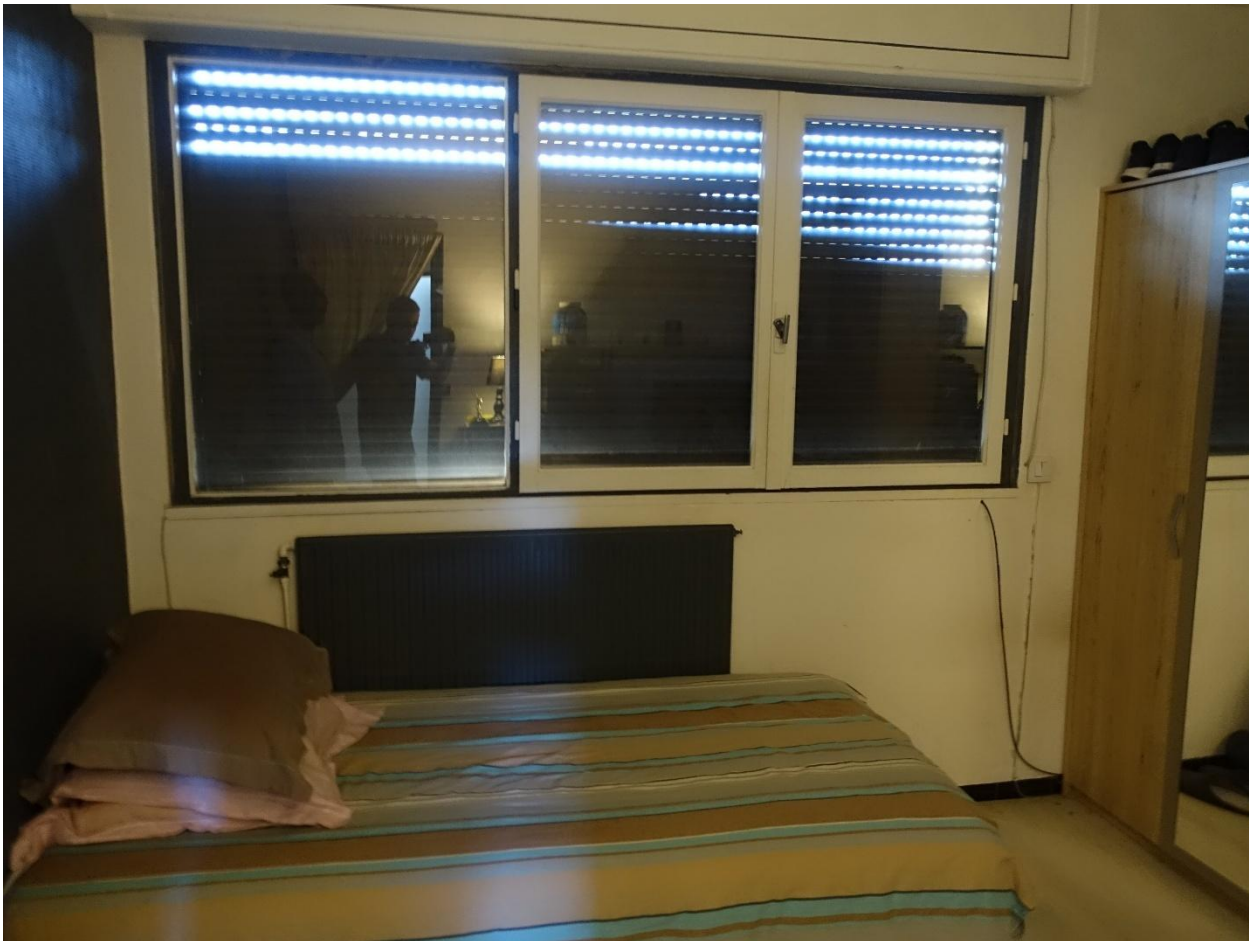
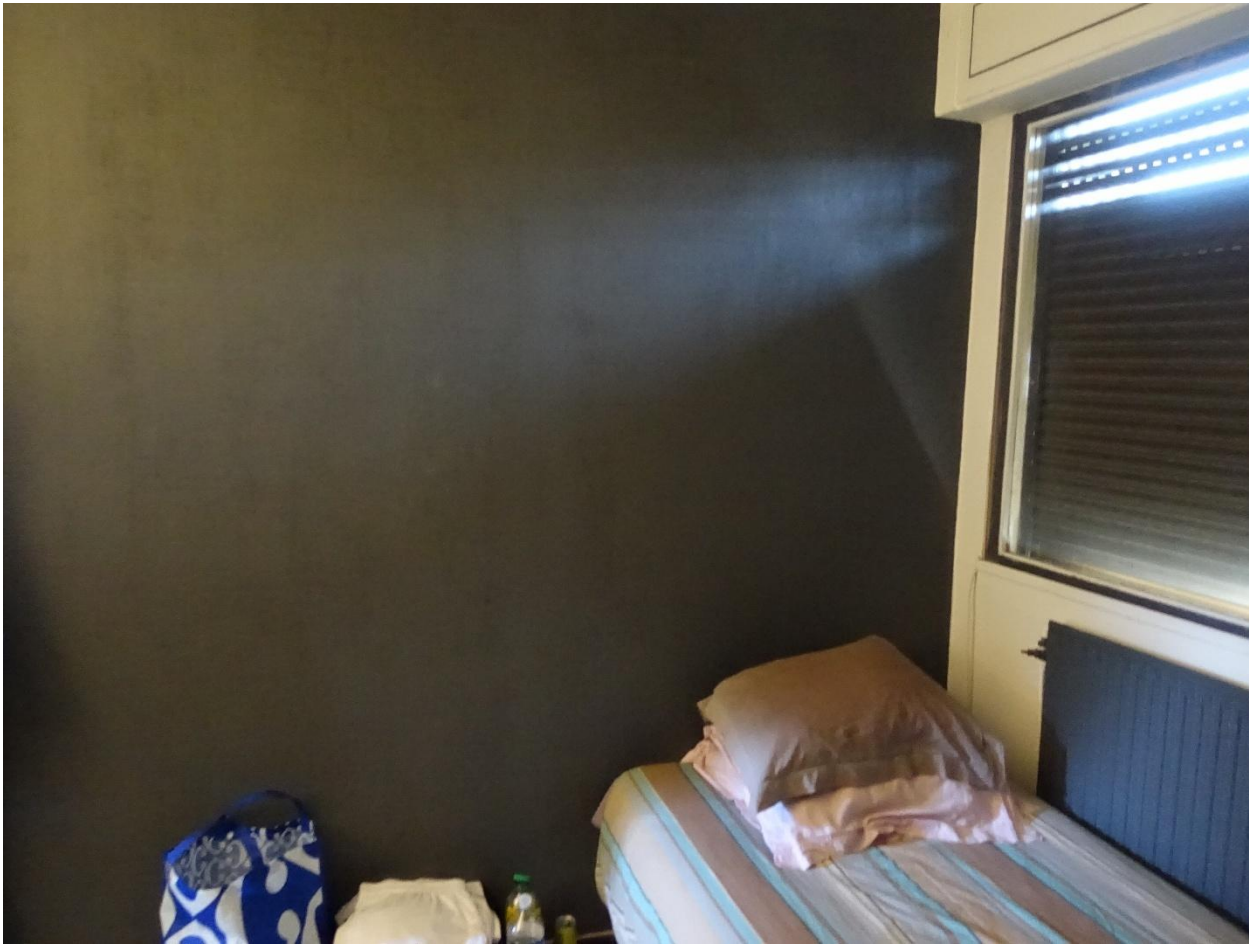
### CHAMBRE N° 3 :

Au sol, un parquet flottant.

- Un radiateur acier ;
- Un interrupteur simple à bascule ;
- Deux prises électriques ;
- Une fenêtre à deux battants, encadrement bois double vitrage ;
- Un volet roulant électrique ;
- Un interrupteur double à bascule.

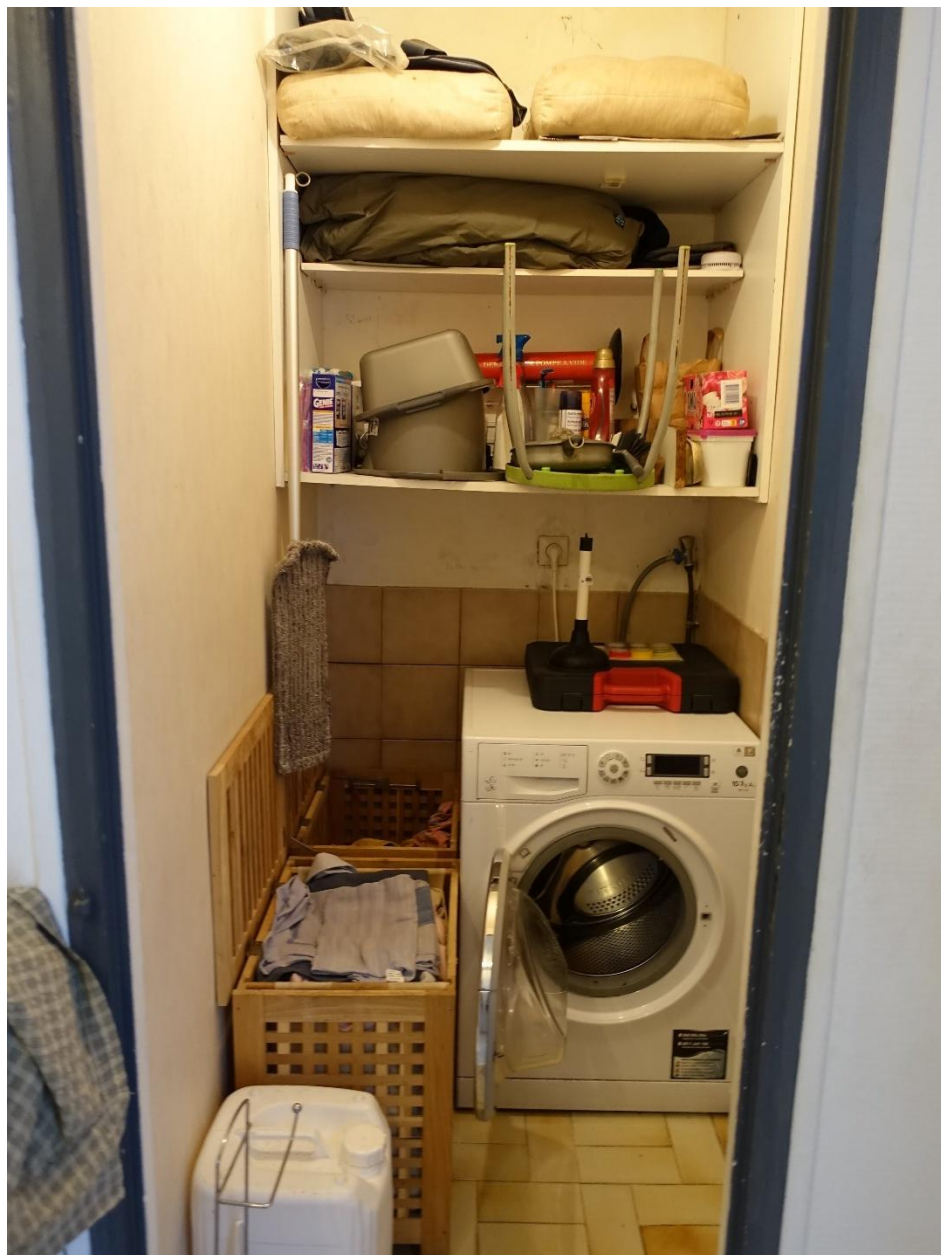
**PLACARD :**

Le sol est carrelé.

- Une douille avec ampoule au plafond ;
- Un interrupteur simple à bascule ;
- Deux prises électriques ;
- Un robinet pour une arrivée d'eau.

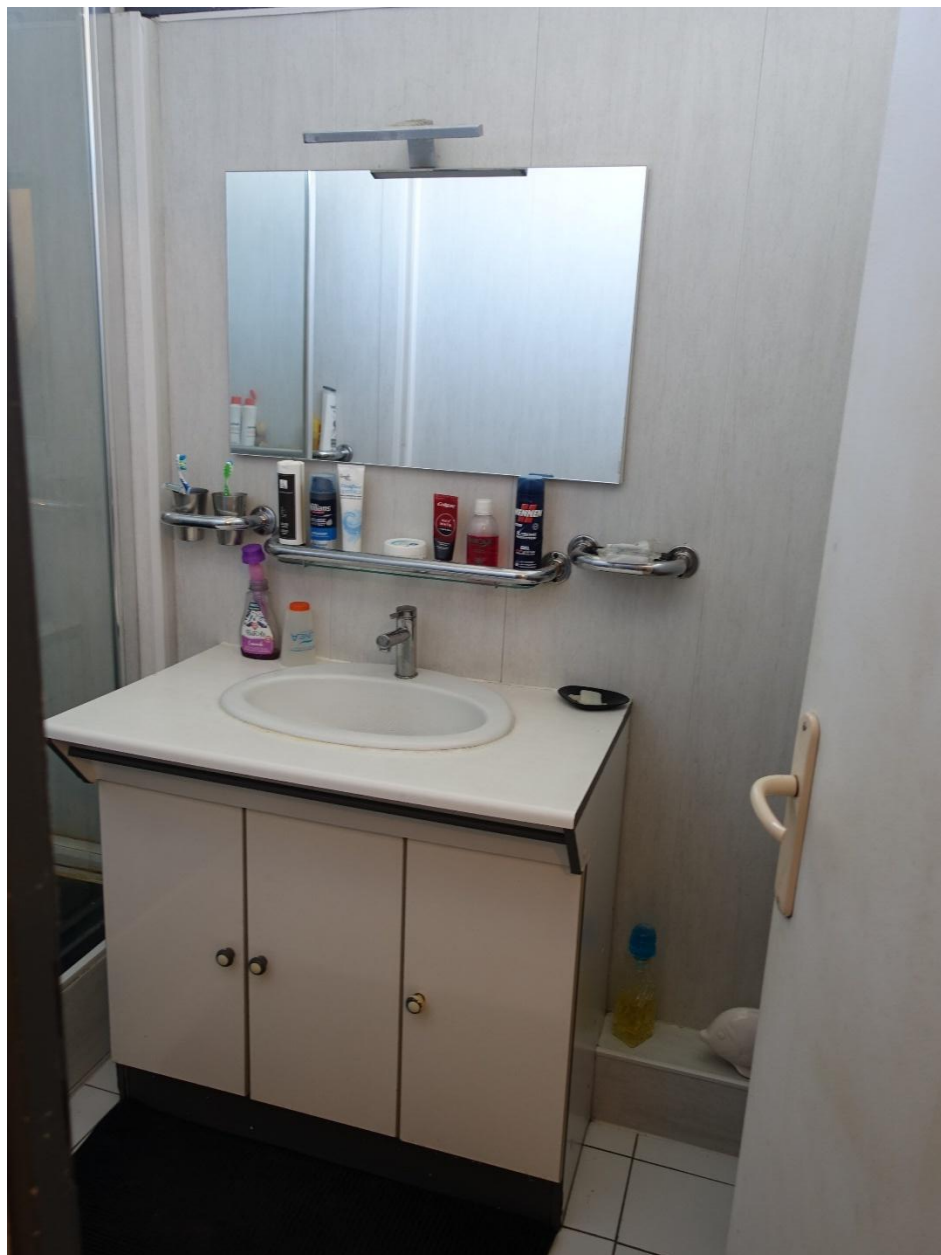
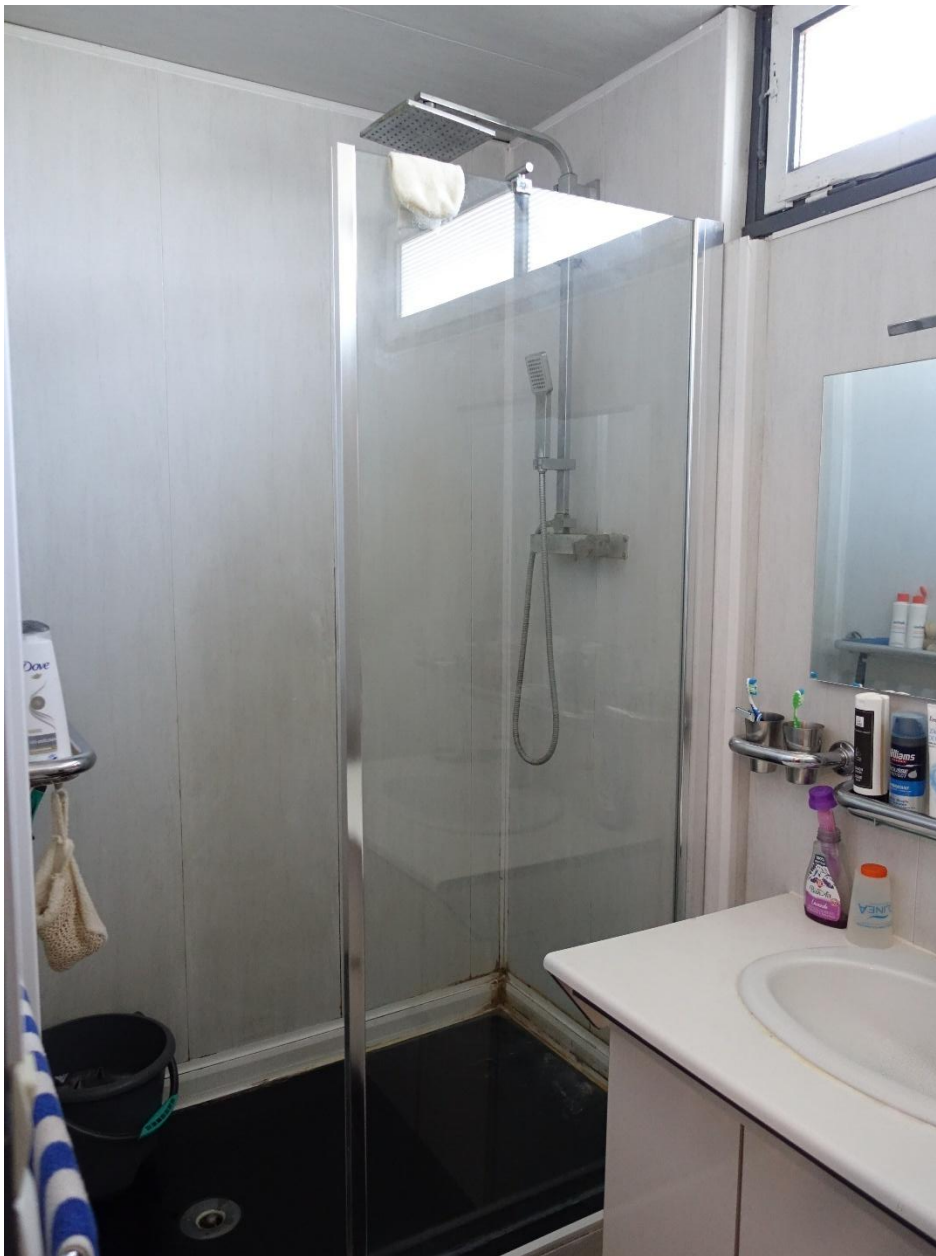
### **SALLE DE BAIN :**

Accessible par une porte pleine en bois avec mécanisme de condamnation intérieure.

- Un vasistas ;
- Une prise électrique ;
- Un interrupteur simple à bascule ;
- Un meuble simple vasque avec robinet mitigeur ;
- Un miroir ;
- Une douche avec douchette, flexible et mitigeur.

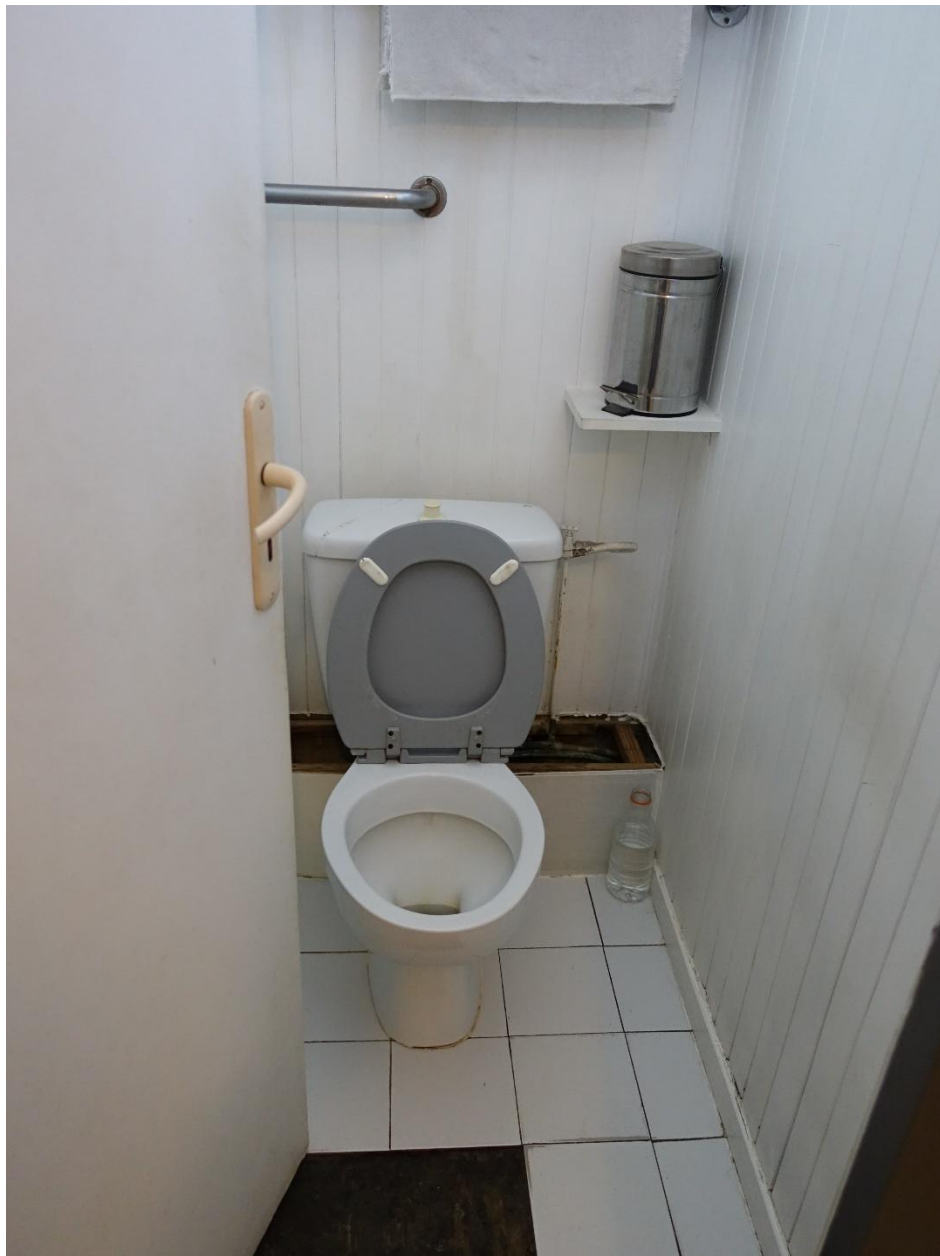
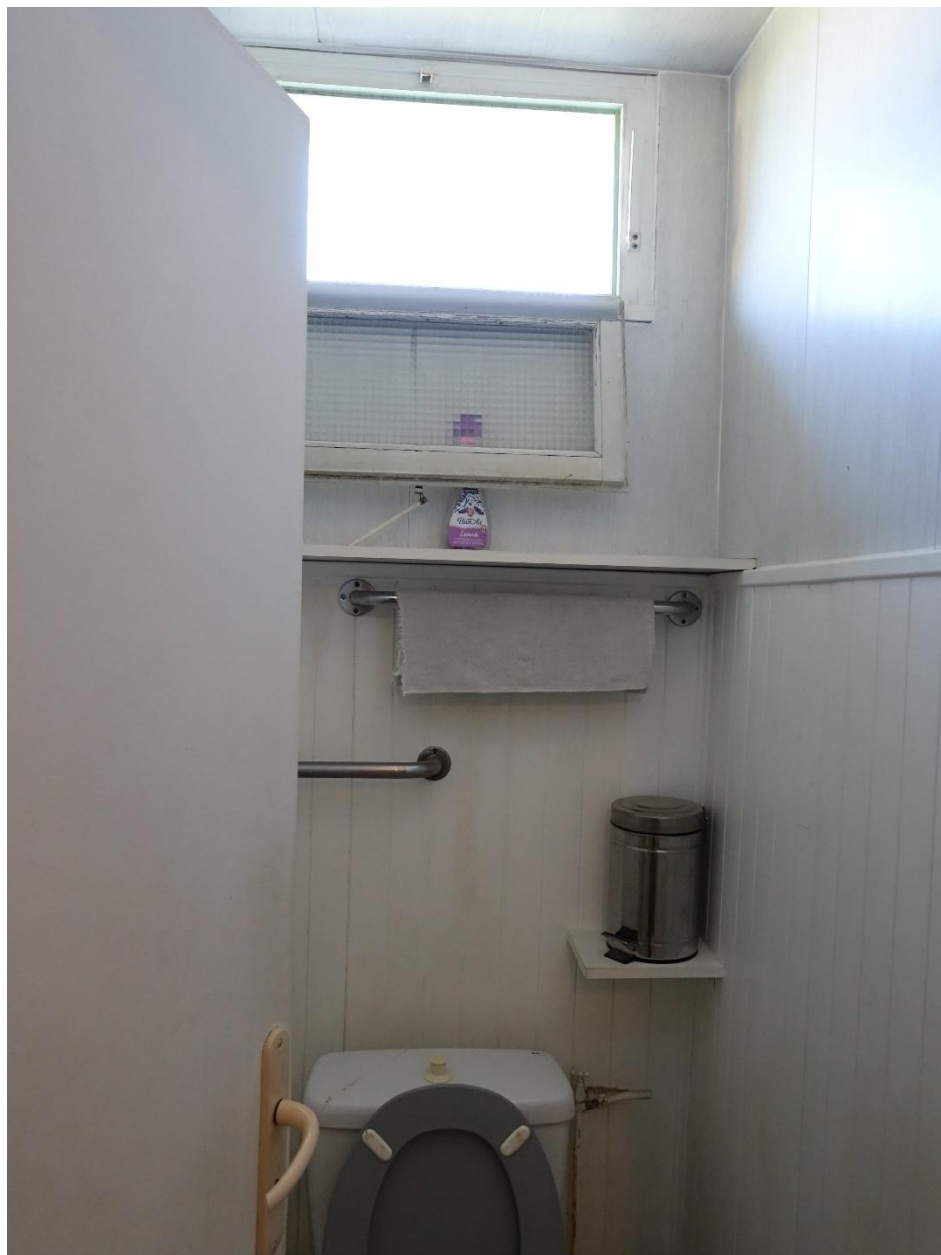
**W.C :**

Accessible par une porte pleine en bois avec mécanisme de condamnation intérieure.

- Un vasistas ;
- Un W.C avec lunette et abattant, mécanisme de chasse d'eau simple débit ;
- Un interrupteur simple à bascule ;
- Un point lumineux en applique.
