PROCES-VERBAL DE DESCRIPTION

LE MERCREDI VINGT CINQ SEPTEMBRE DEUX MILLE VINGT QUATRE à partir de 15 heures 30 minutes.

L'immeuble situé 4 rue de la Poste est cadastré sur la commune de Saint DESIRE :

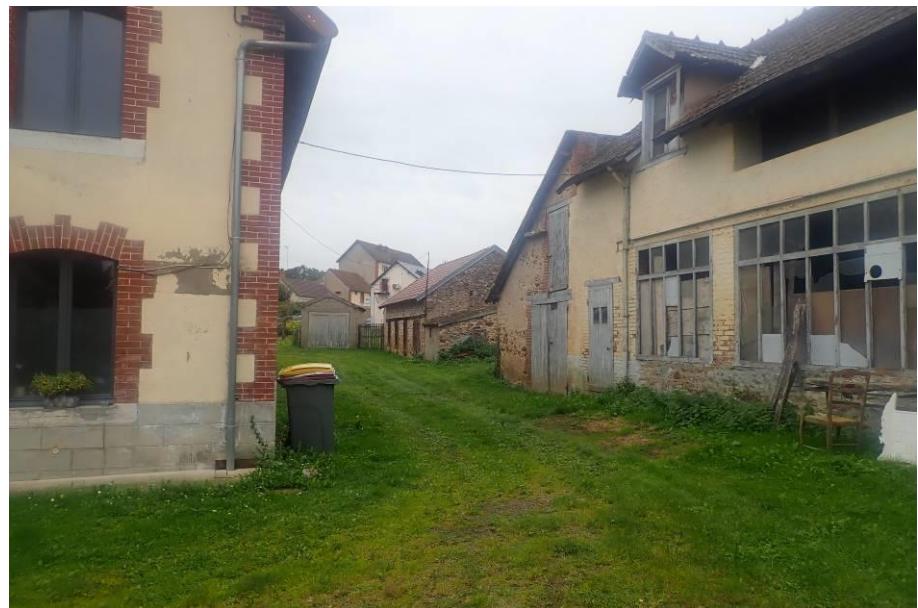
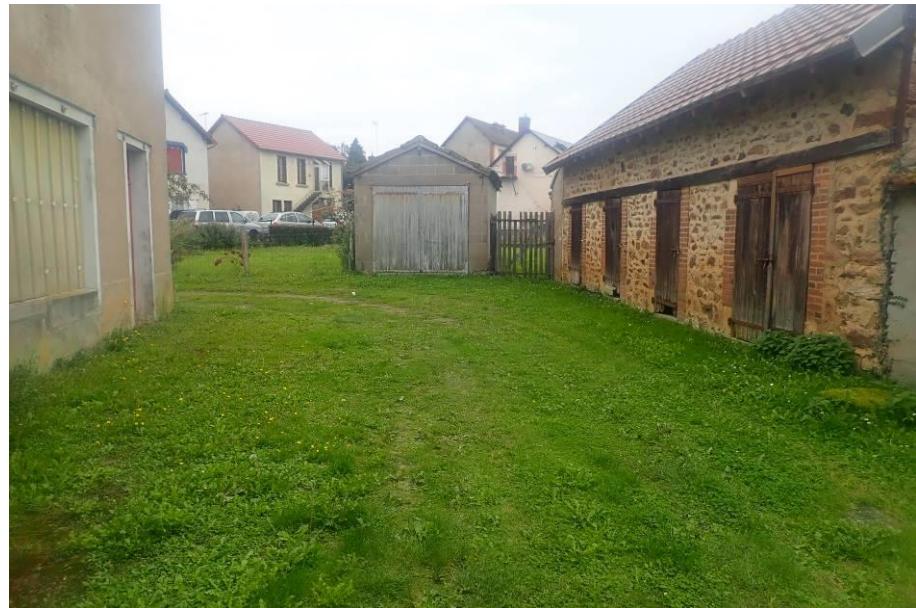
Parcelle numéro 212

Cette parcelle indivise est en réalité un passage en terre qui permet l'accès à plusieurs parcelles.

Elle joint la rue de la poste à la rue du Moulin.

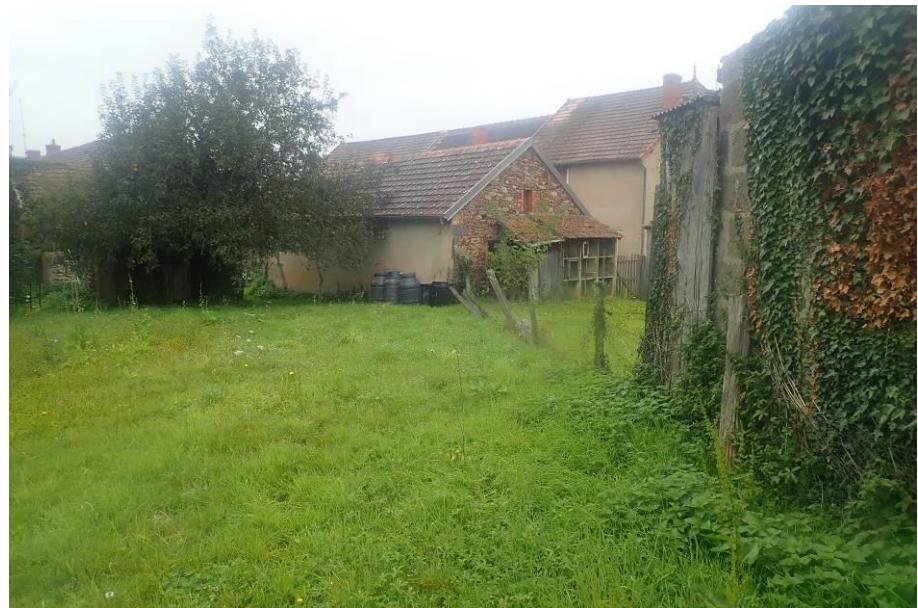
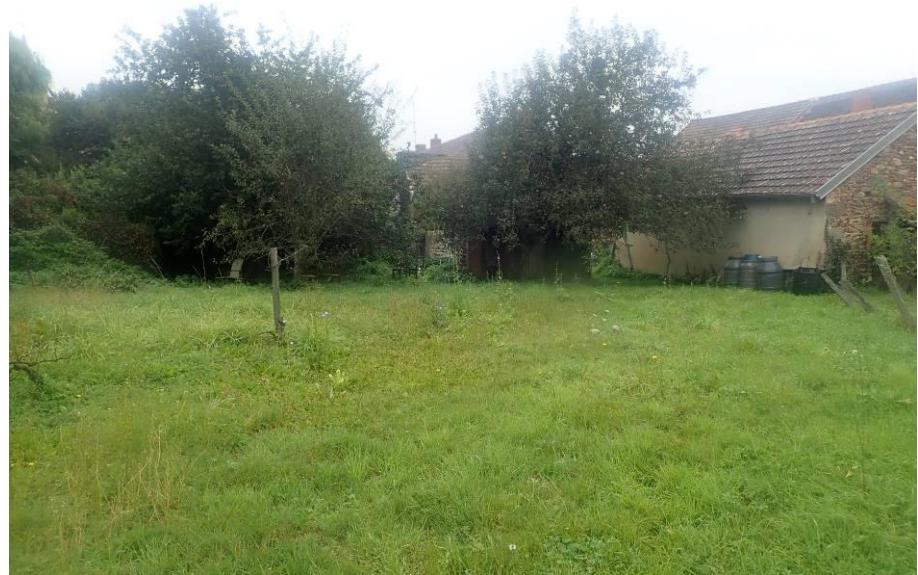
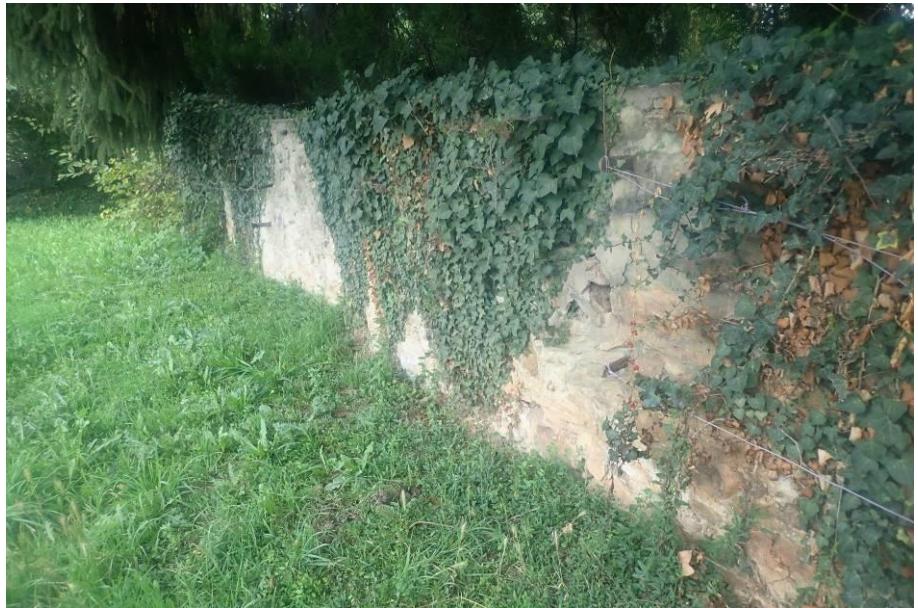
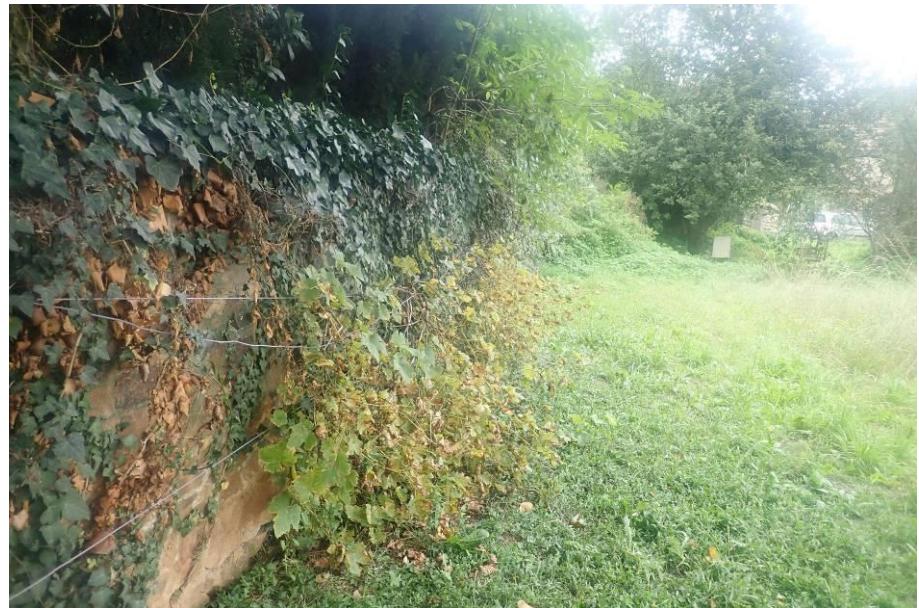
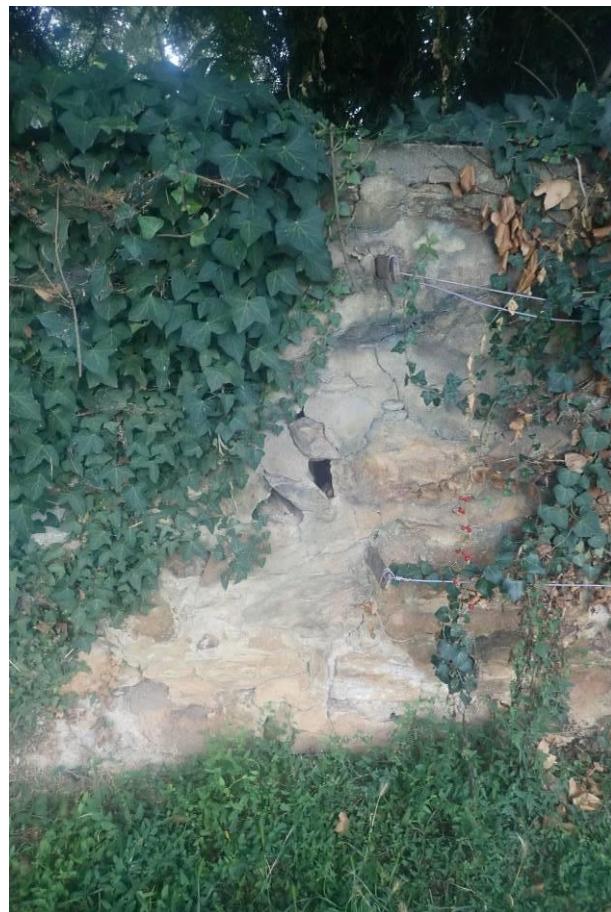
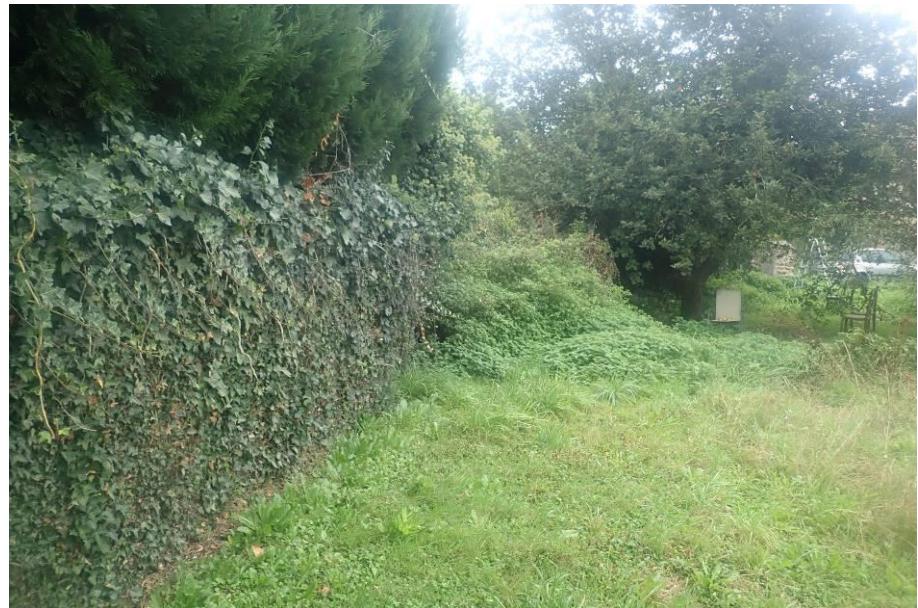
Parcelle 126

Cette parcelle est en nature de pré.

Elle joint la parcelle 216 sur laquelle est implantée le bâtiment principal.

Elle est séparée des parcelles 206, 124 et 122 par un grillage tendu sur des poteaux en bois.

Côté parcelle 120 un mur en pierre en mauvais état et en grande partie recouvert par du lierre.

Une vigne est adossée à ce mur.

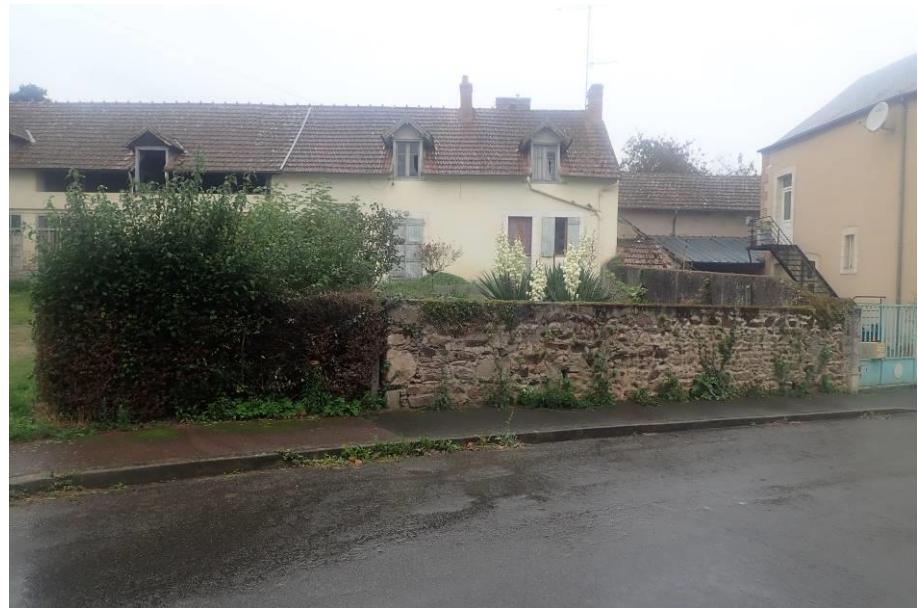
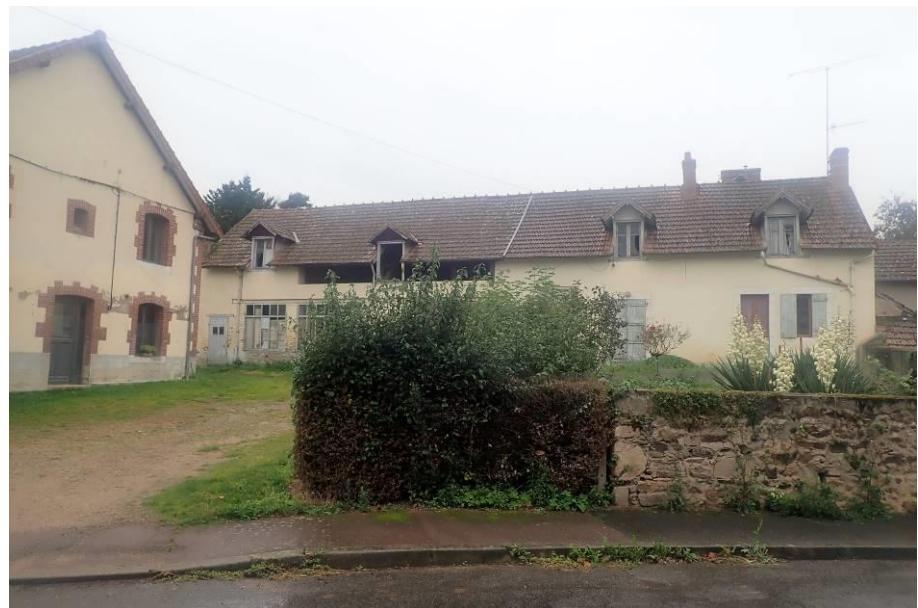
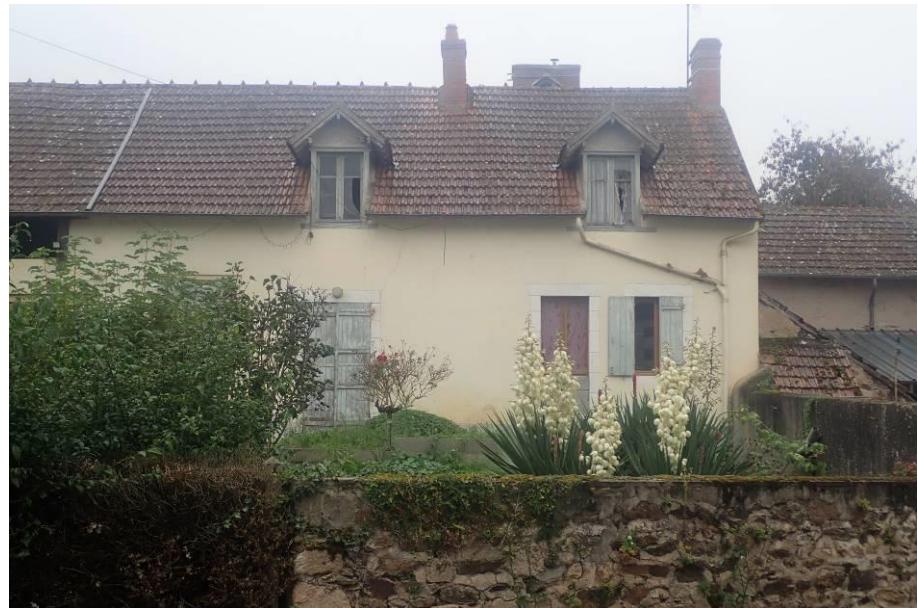
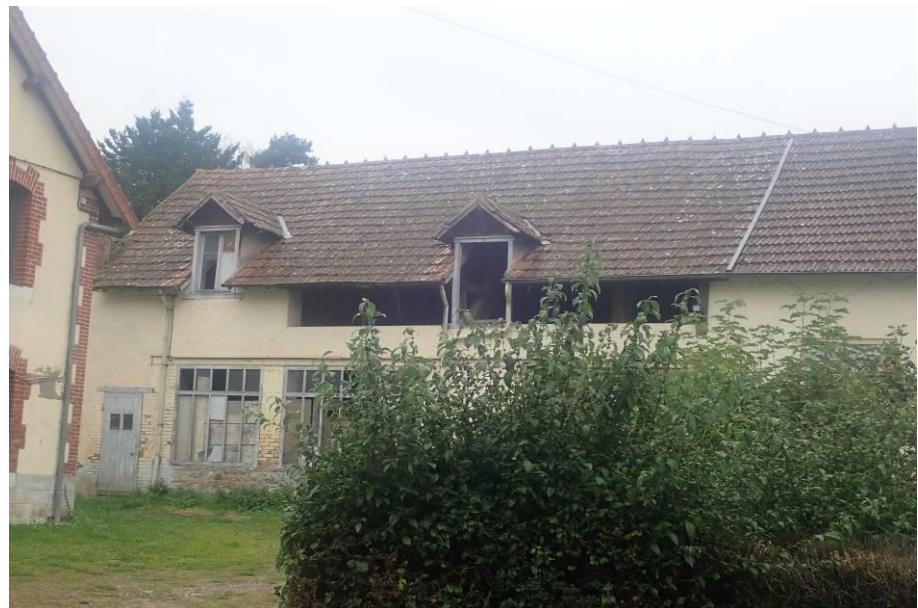
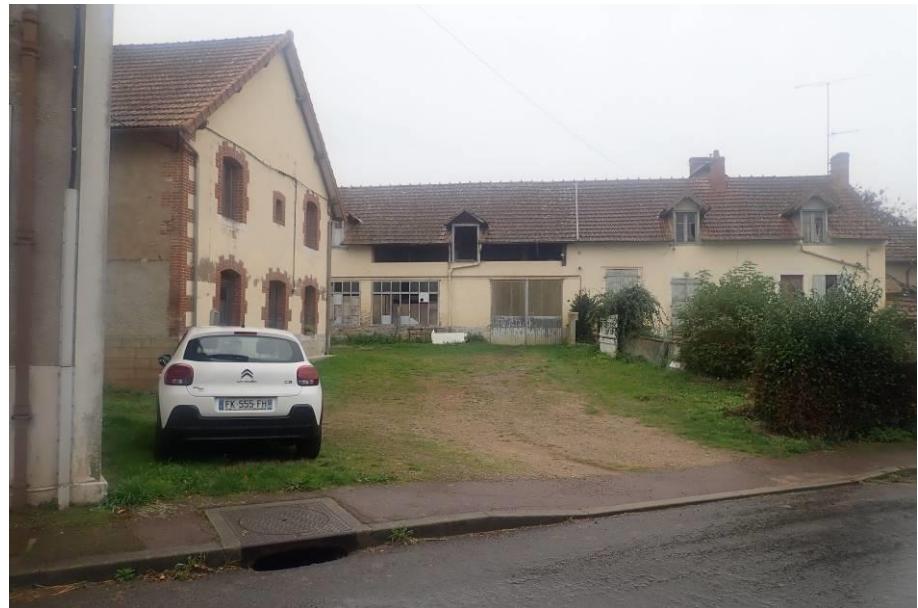
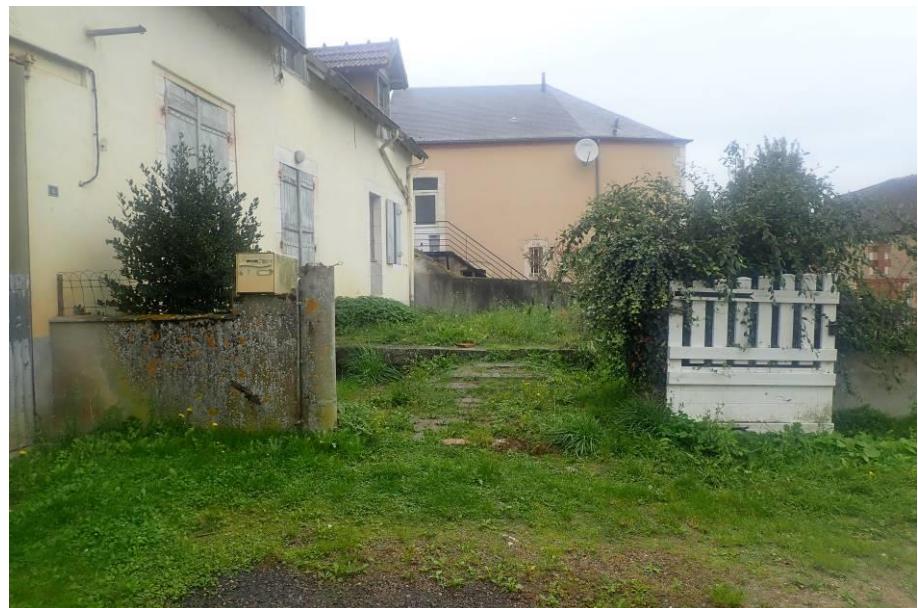
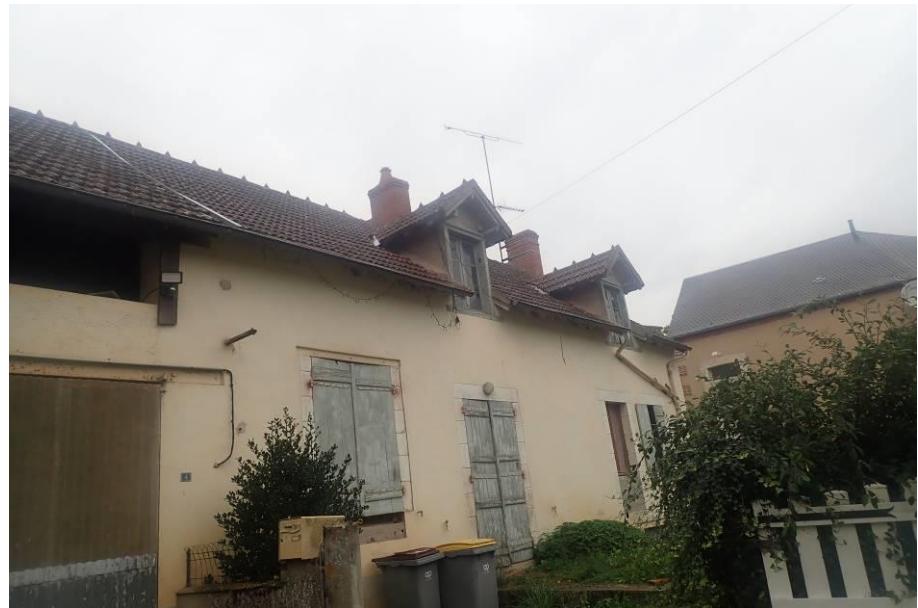
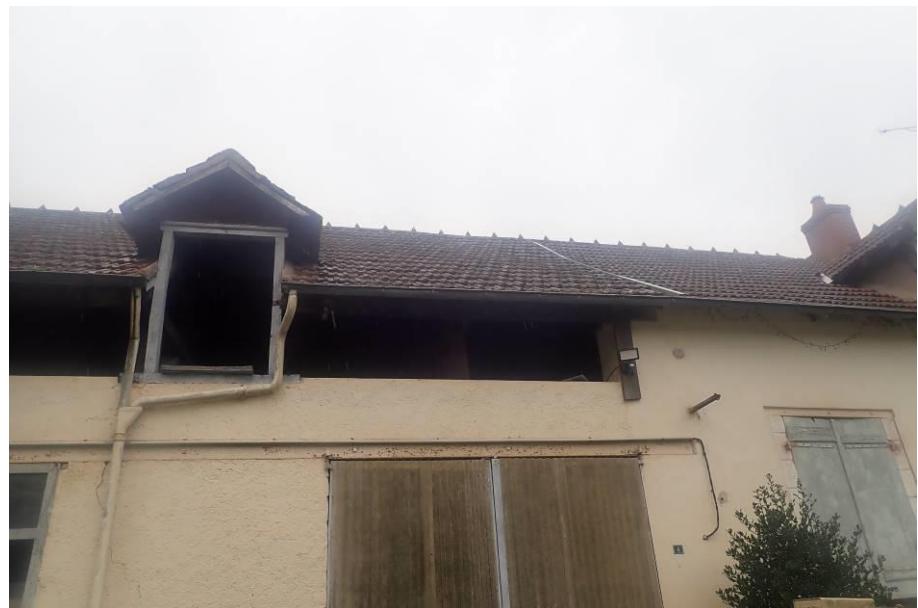
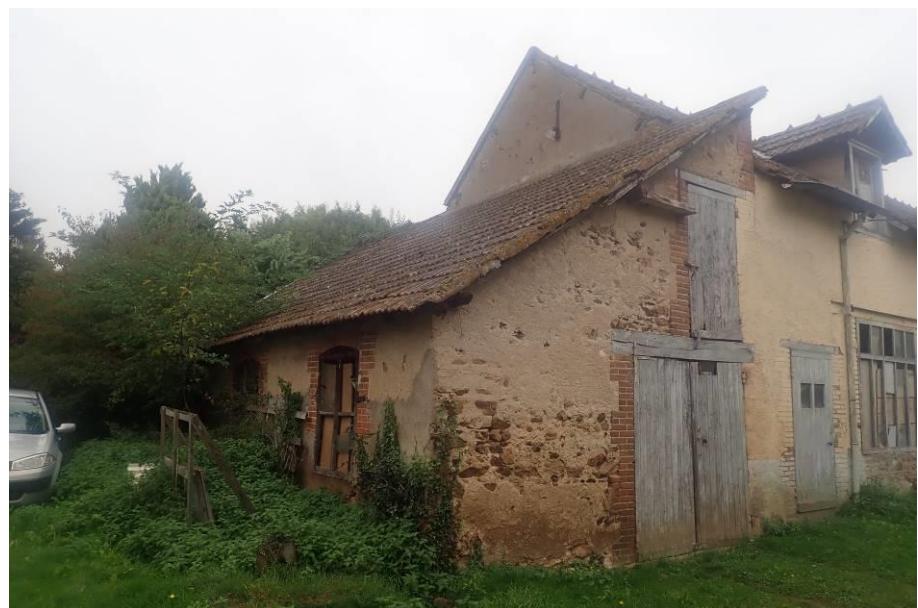
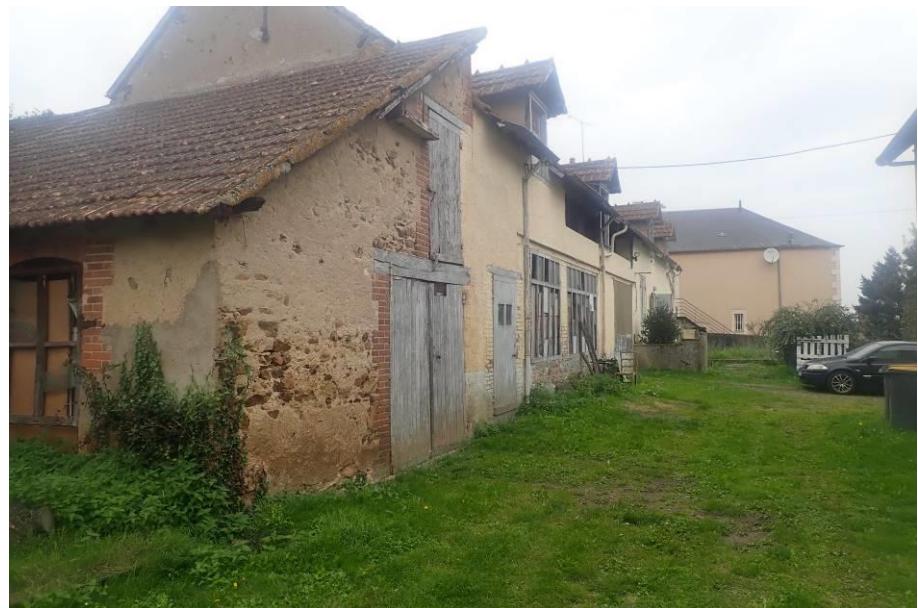
Parcelle 216 et 242

Sur la parcelle 216 est implanté le bâtiment principal avec jardin côté rue. A l'arrière de ce Bâtiment la parcelle 212 qui correspond à un passage sur toute sa longueur.

Le bâtiment est édifié sur terreplein. Les murs sont en pierre recouverts d'un crépi en état. La toiture deux pans est recouverte de tuiles mécaniques.

Il se compose à droite d'une partie habitation. Seul le rez-de-chaussée a été réhabilité, l'accès aux combles est condamné et ils n'ont pas été aménagés. Accolé à l'arrière un bâti sont la toiture est recouverte d'ardoise et de tuiles mécaniques.

Côté rue de la poste un jardin entièrement clôturé par un mur en pierre et en béton. Un portail en bois, deux ventaux, en mauvais état.

A gauche de la partie habitation un ancien atelier en mauvais état, avec, adossé au mur pignon, un garage.

Les murs sont en pierre et en brique, ils sont recouverts d'un crépi en mauvais état. La toiture deux pans est recouverte de tuiles mécaniques. Ces bâtiments sont en mauvais état et n'ont pas été restaurés.

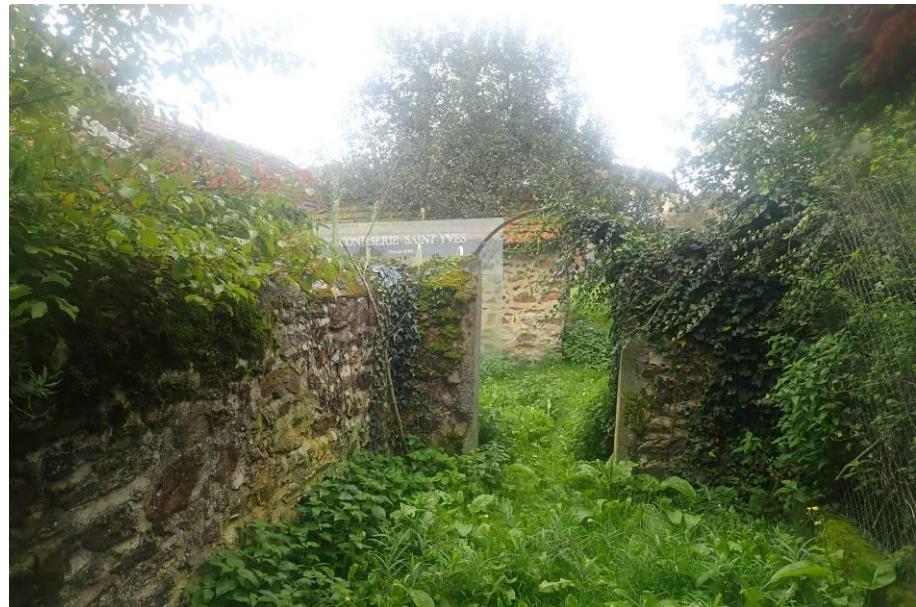
Du côté de la parcelle numéro 126, un petit bâtiment en pierre et briques, avec une toiture un pan couverte de tuiles mécaniques

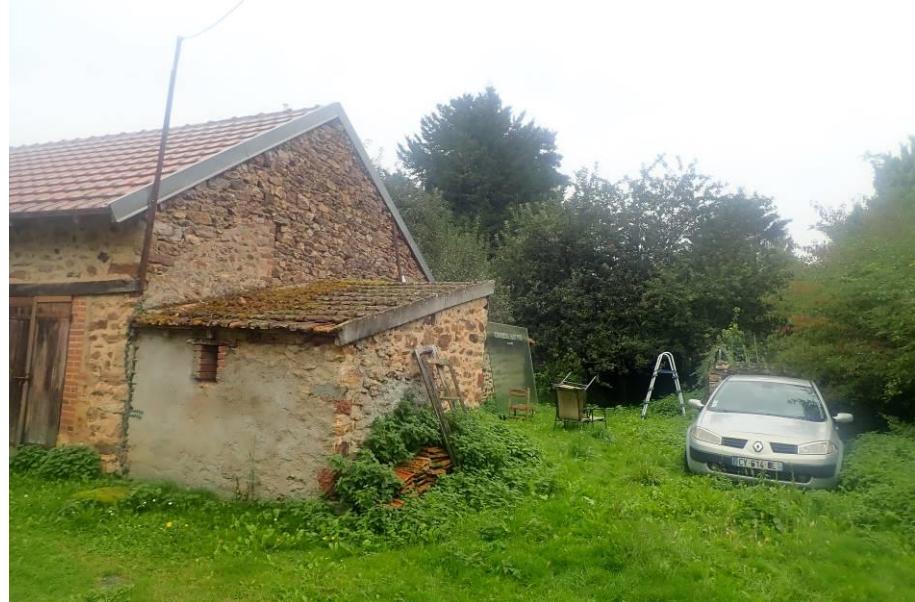
Un deuxième bâti est adossé au bâtiment situé sur la parcelle 215.
Les murs sont en pierre, la toiture un pan est recouverte de tuiles mécaniques.

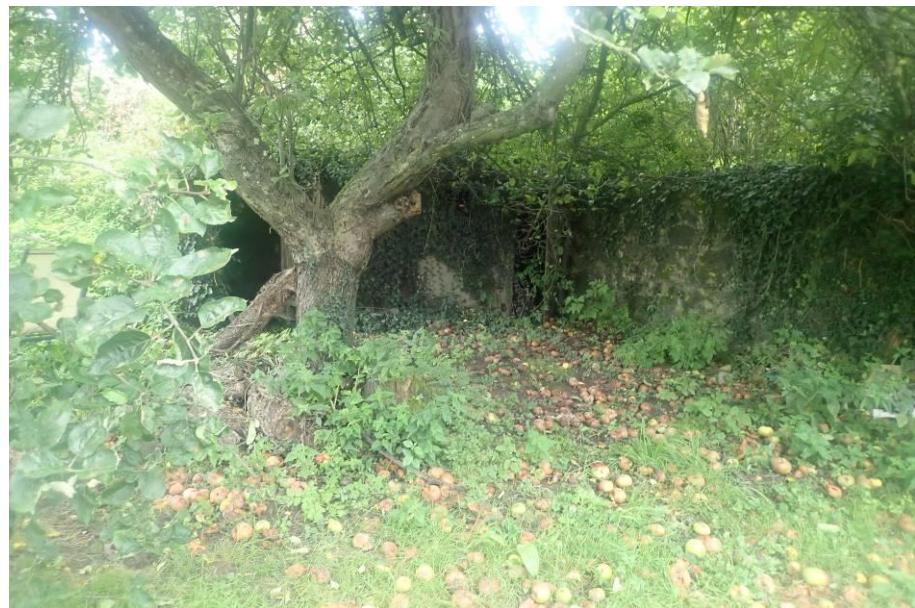
Un troisième bâtiment situé dans l'angle formé par la parcelle 243.
Ce bâtiment en pierre est totalement masqué par de la végétation.

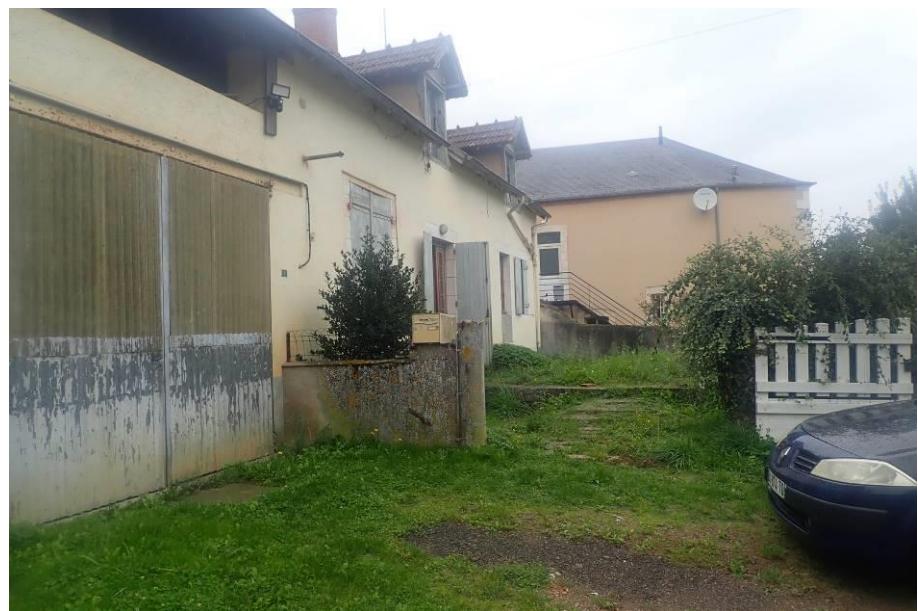
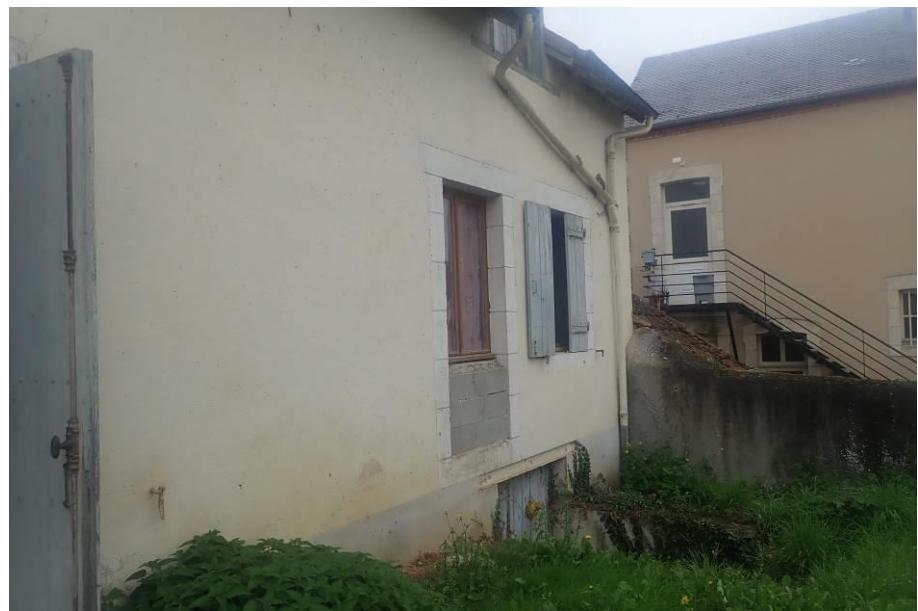
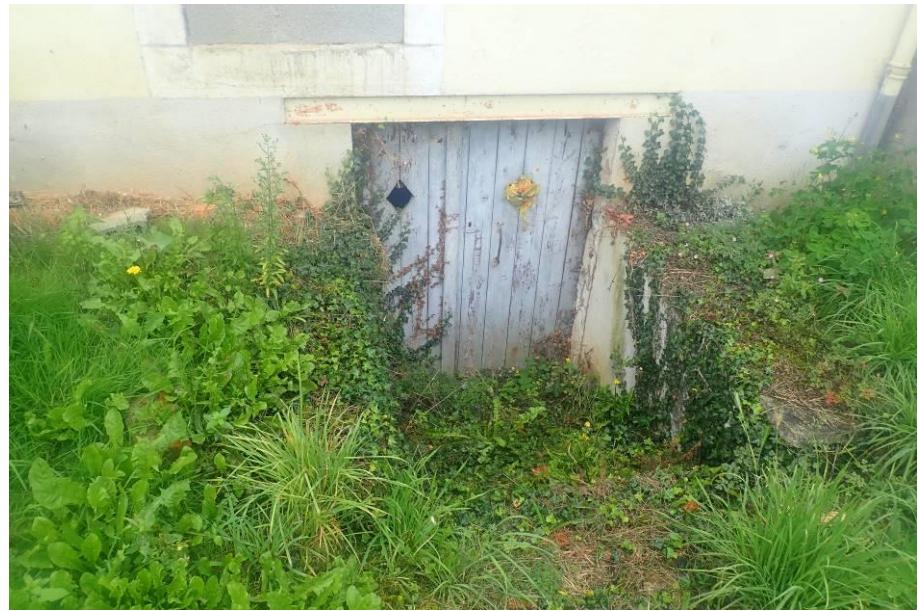
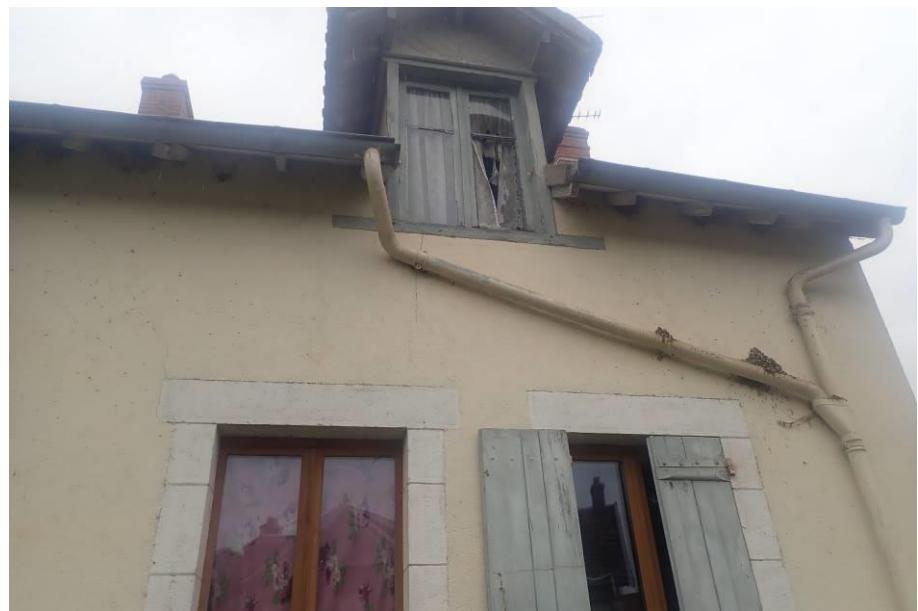
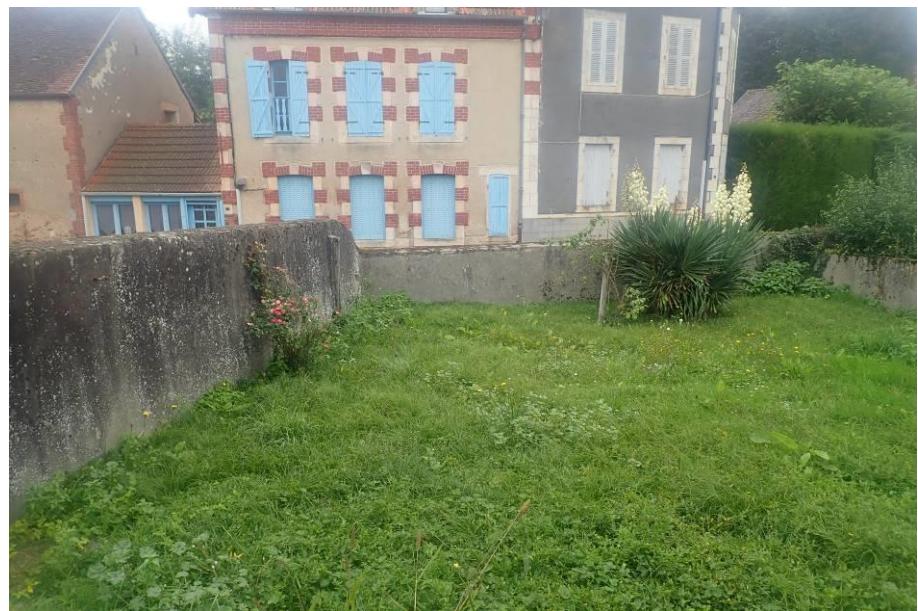
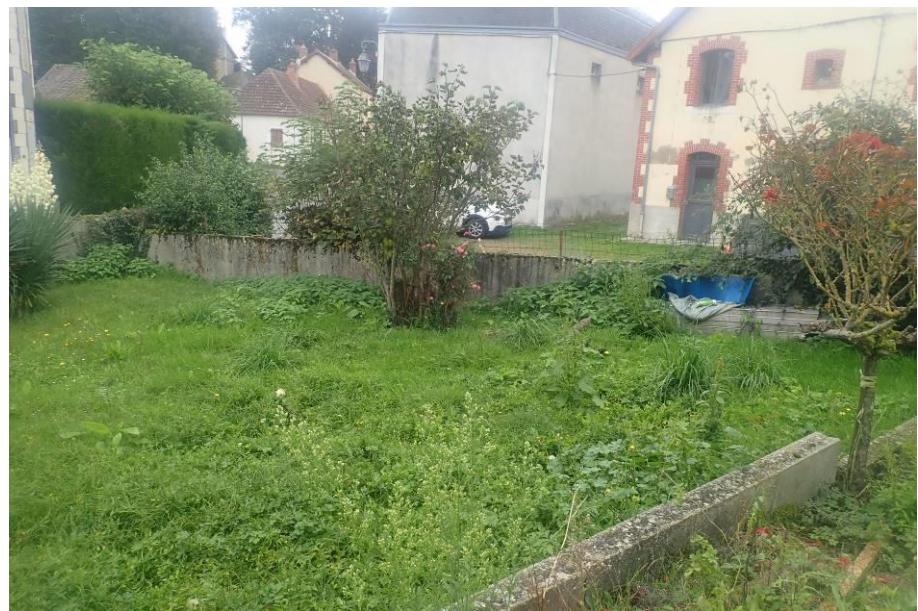
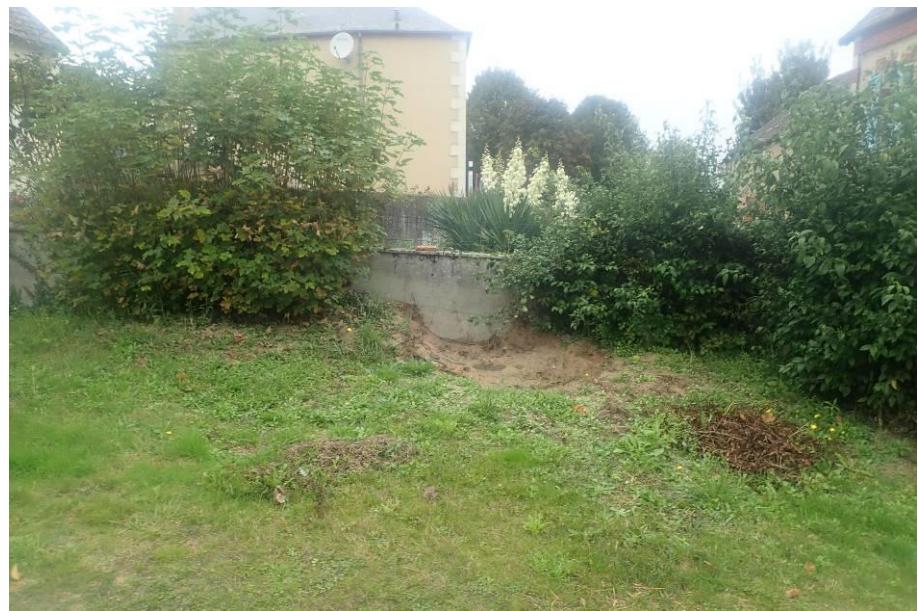
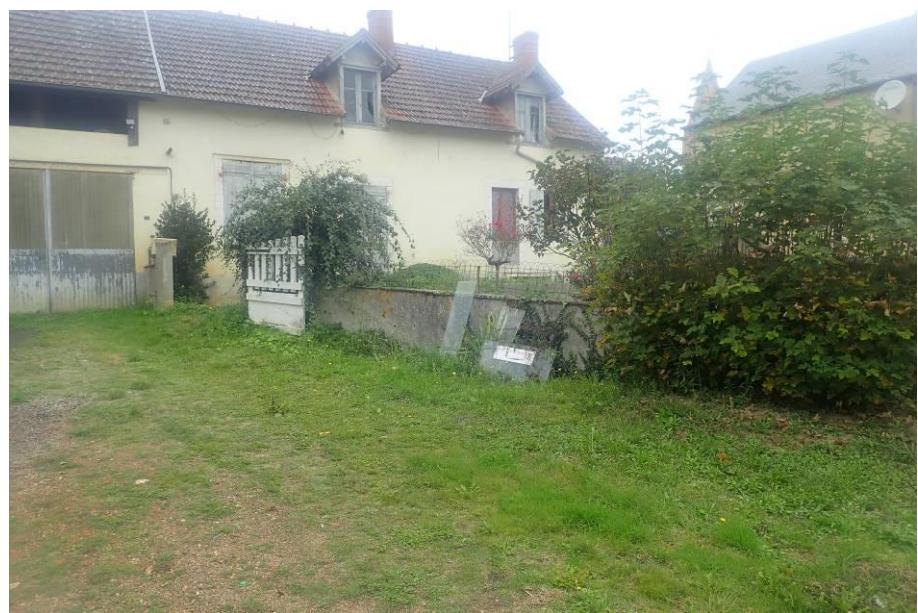
A l'entrée un séjour avec cuisine ouverte. A l'arrière du séjour une salle d'eau.
A droite une chambre.

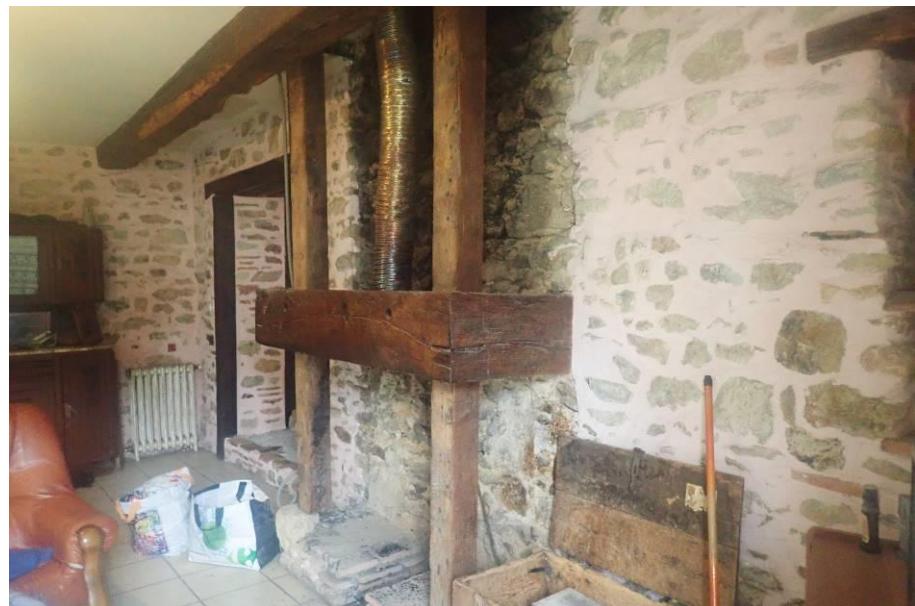
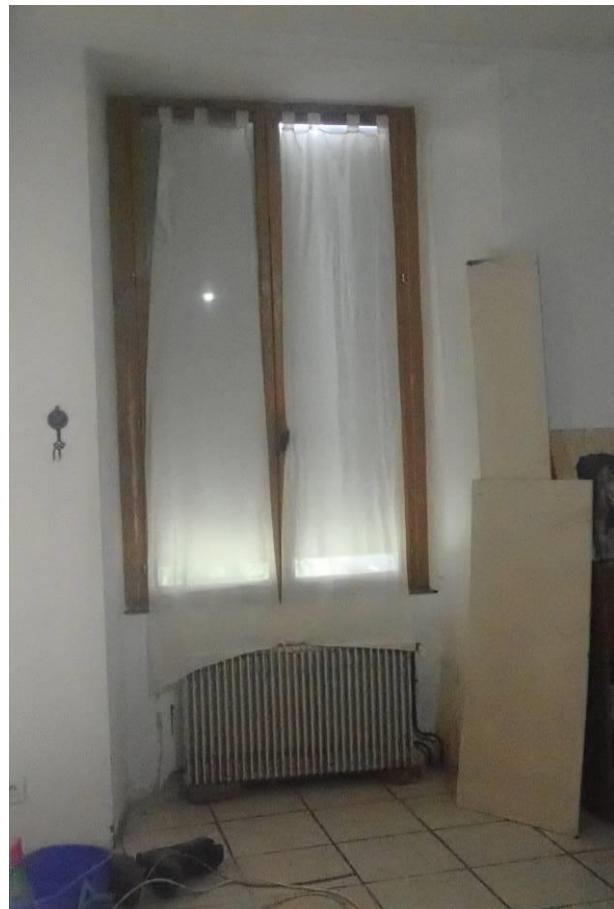
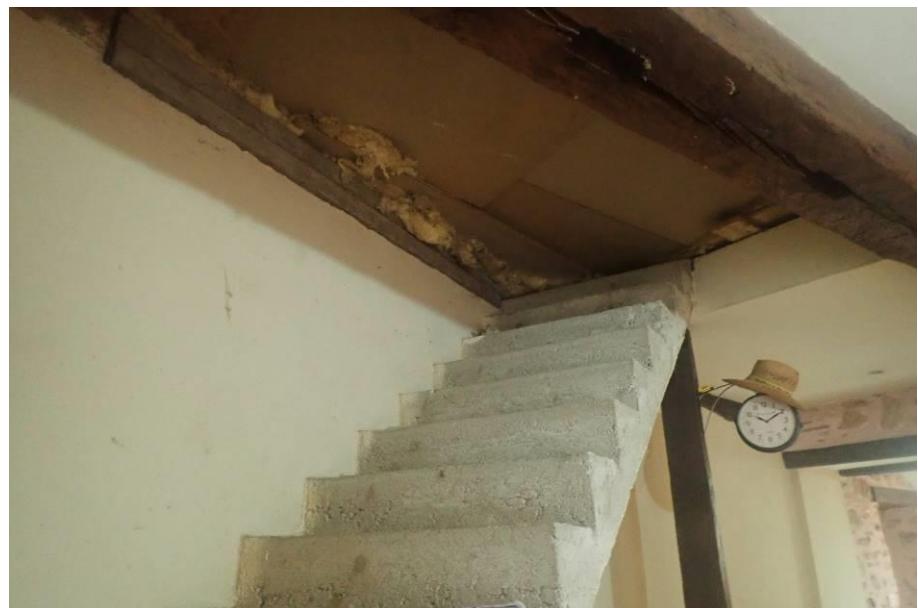
Séjour :

Au sol carrelage, deux pans de murs sont en pierre, deux autres sont recouvert de plaque de plâtre peintes.

Le plafond est peint, poutres apparentes.

Une cheminée dont la construction n'est pas achevée. Un escalier en béton fermé au niveau du plafond.

Deux radiateurs de chauffage central, installation électrique.

Une porte en bois petits carreaux et une fenêtre bois, double vitrage. Volets bois.

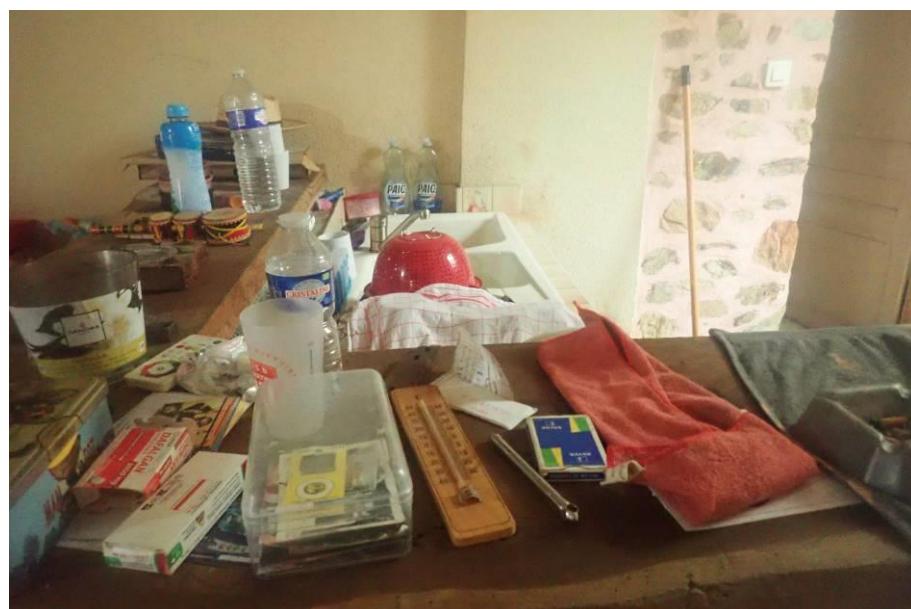
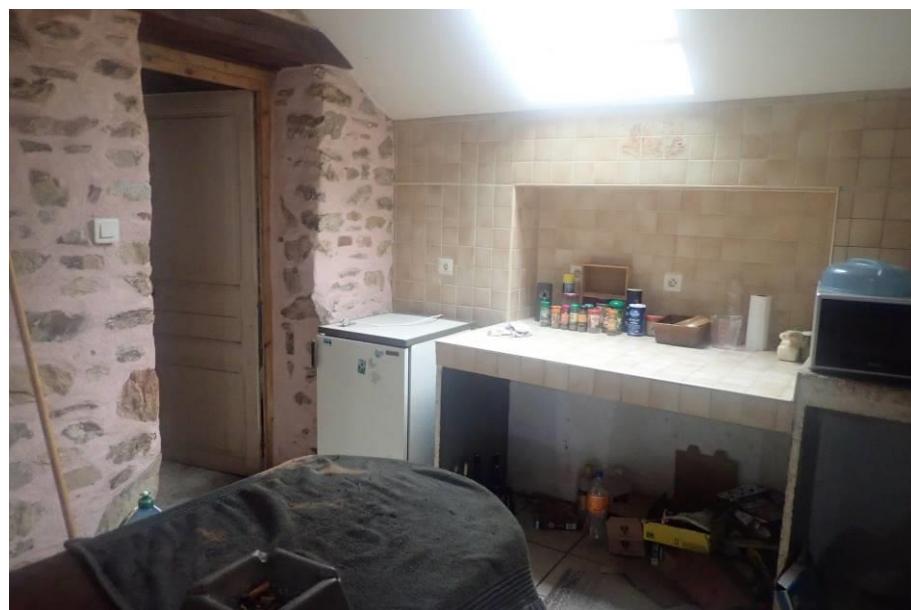
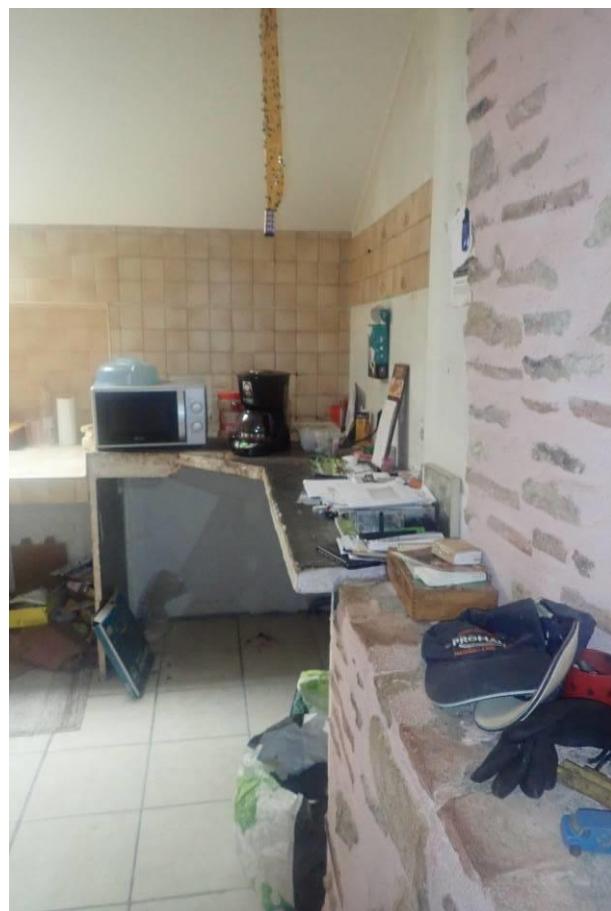
Cuisine :

Au sol carrelage, les murs sont en pierres sèches et plaques de plâtre peintes.
Un bar avec retour, constitué d'un mur en pierre recouvert d'une planche en bois. Côté plan de travail, carreaux de faïence aux murs
Plafond et sous-pente peints. Un vélux.
Un évier deux bacs avec égouttoir et robinet mélangeur.
Installation électrique.
Une porte en bois donne accès à l'atelier.

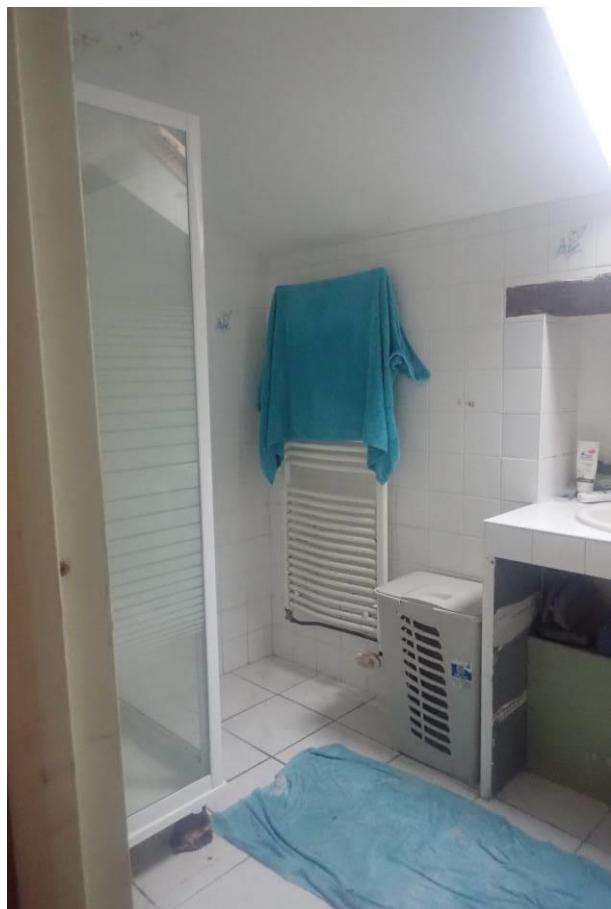
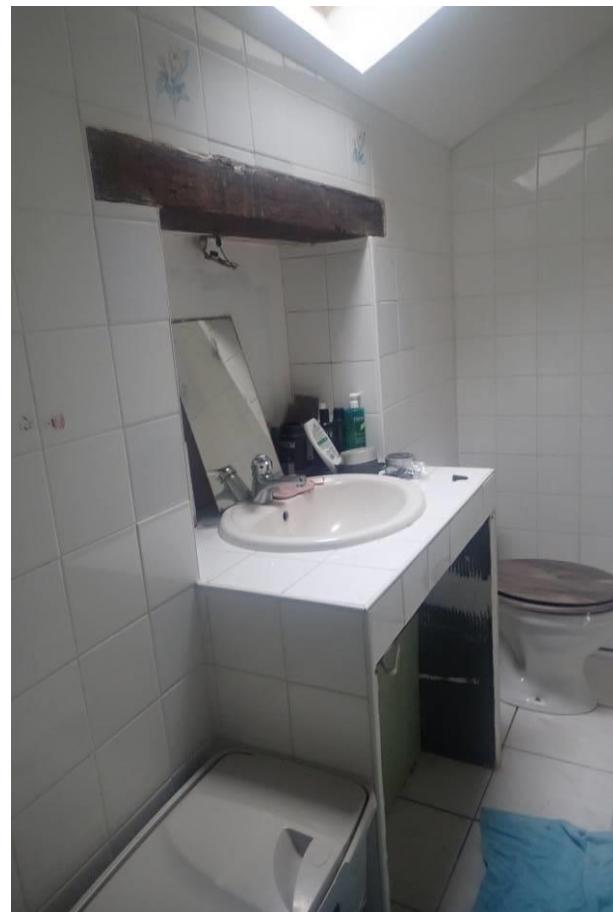
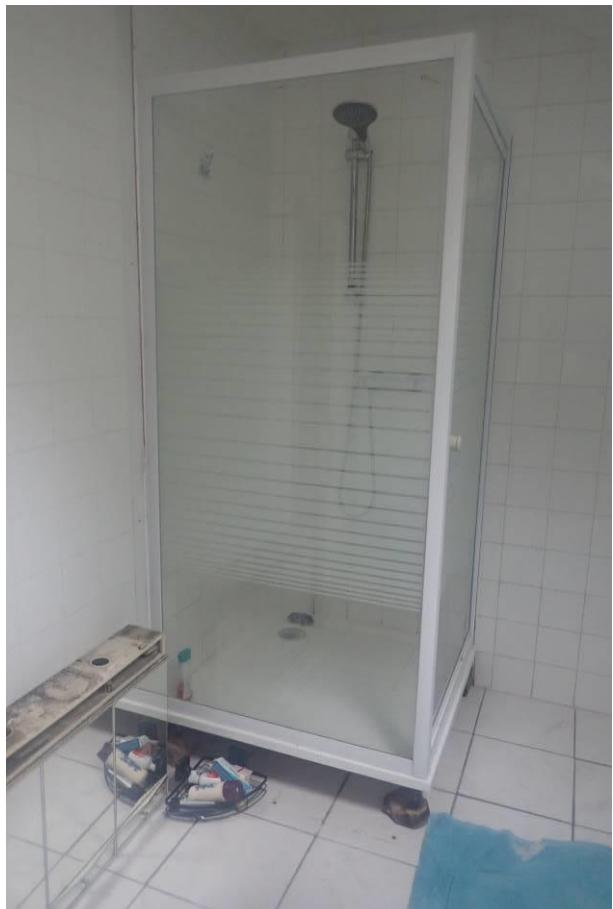
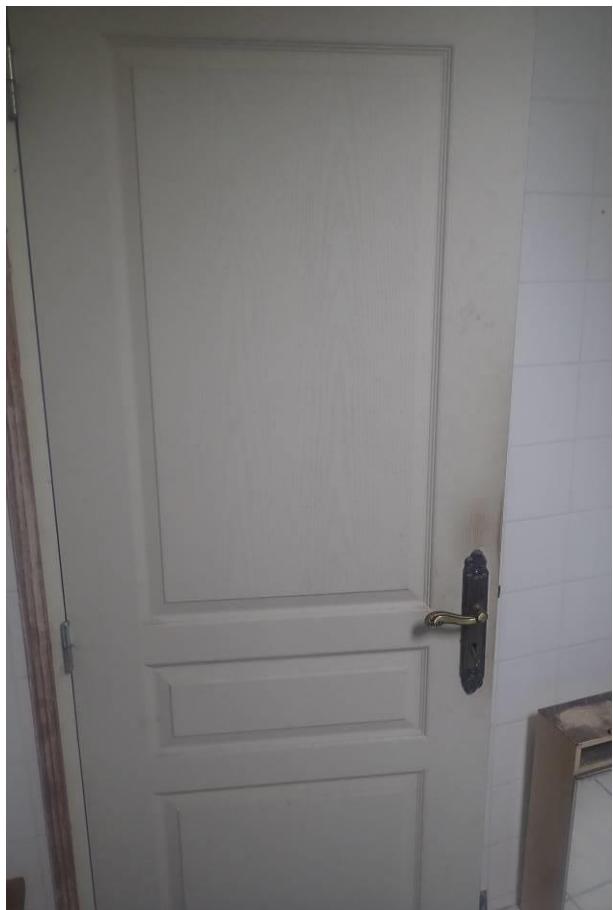
Salle d'eau

Au sol carrelage, les murs sont recouverts de carreaux de faïence. Le plafond est peint.

Un vélux. Une porte alvéolaire.

Un radiateur de chauffage central sèche serviette.

Une vasque avec robinet mélangeur, une cabine douche avec robinet mitigeur, flexible et pommeau. Un WC monobloc avec abattant et couvercle.

Une bouche de VMC.

Installation électrique. Un ancien radiateur électrique mural.
