PROCES-VERBAL DE DESCRIPTION

LE MERCREDI VINGT CINQ SEPTEMBRE DEUX MILLE VINGT QUATRE à partir de 15 heures 30 minutes.

L'immeuble situé 4 rue de la Poste est cadastré sur la commune de Saint DESIRE :

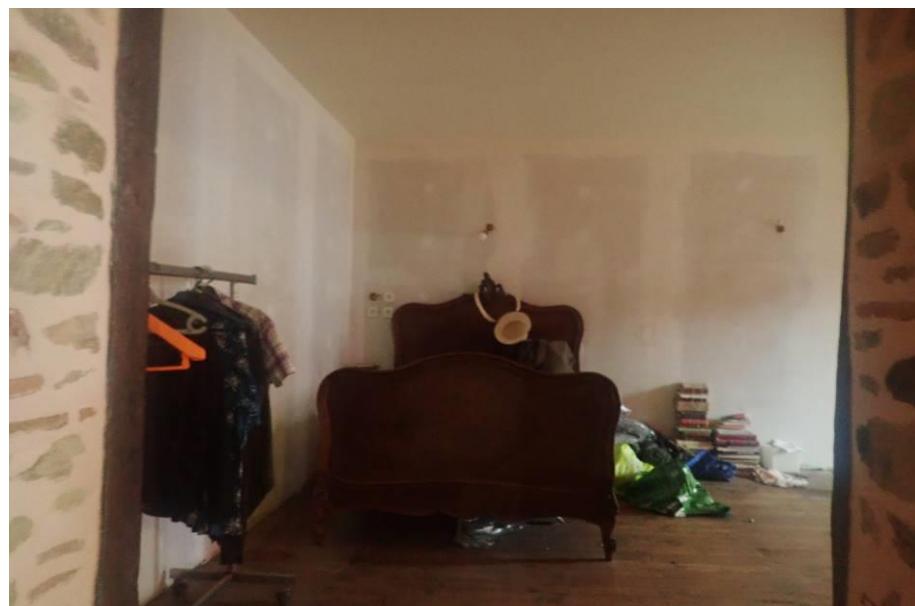
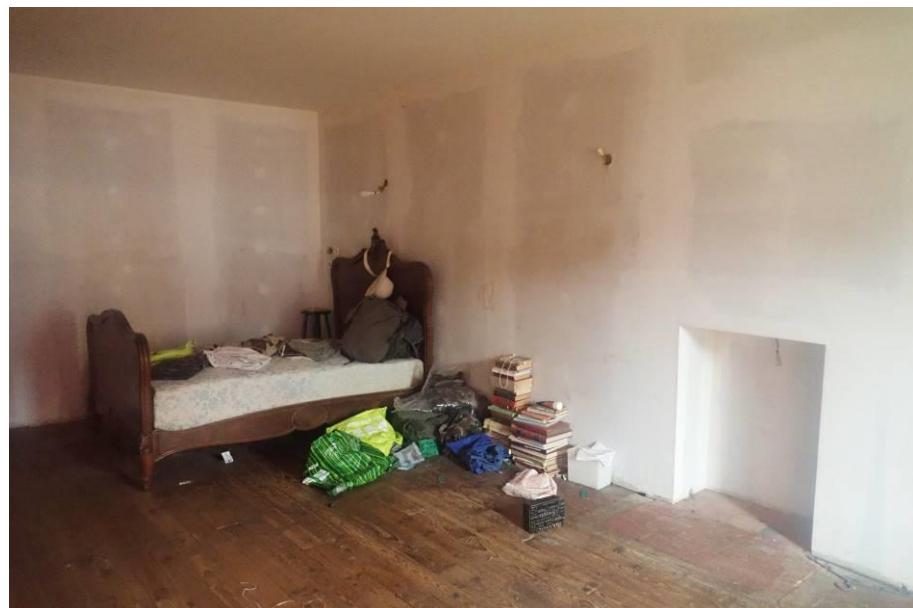
Chambre :

Au sol parquet, les murs sont recouverts de plaque de plâtre à l'état brut. Un pan de mur en pierres apparentes.

Le plafond est peint.

Un radiateur de chauffage central.

Deux fenêtre bois, double vitrage, volets bois.

Installation électrique.

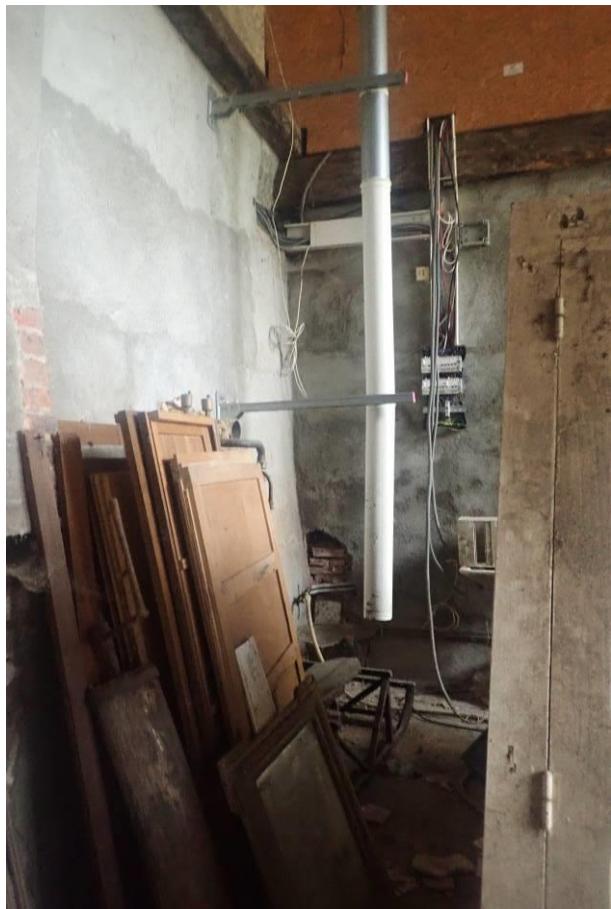
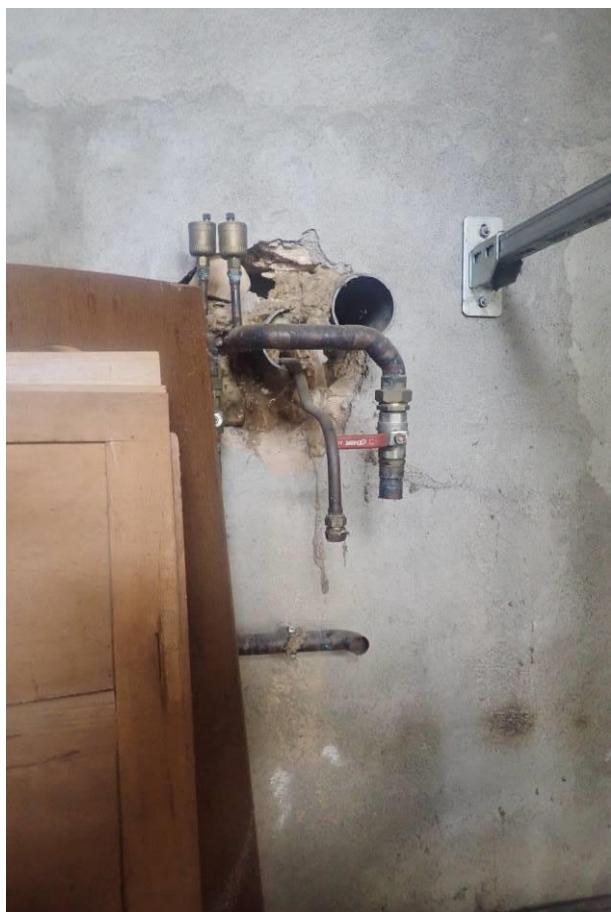
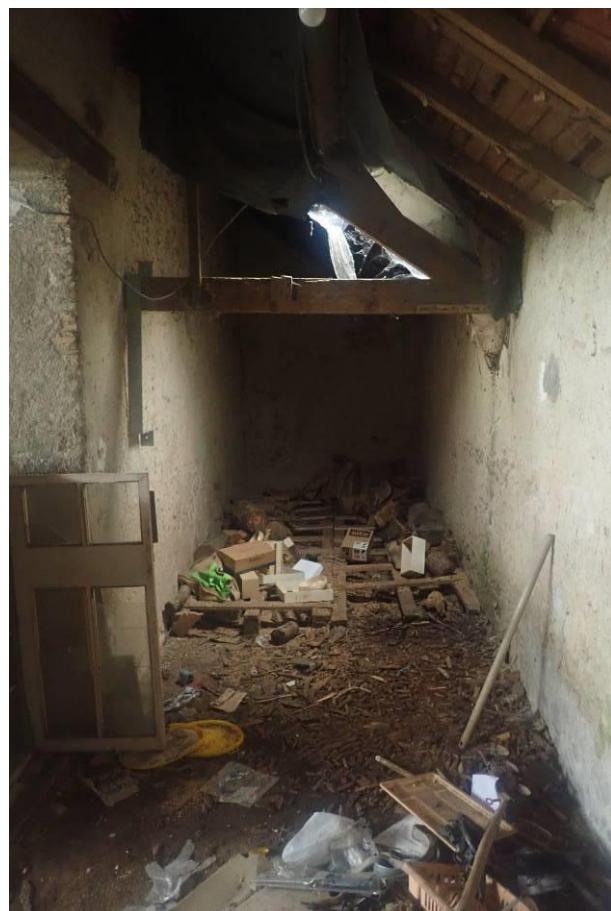
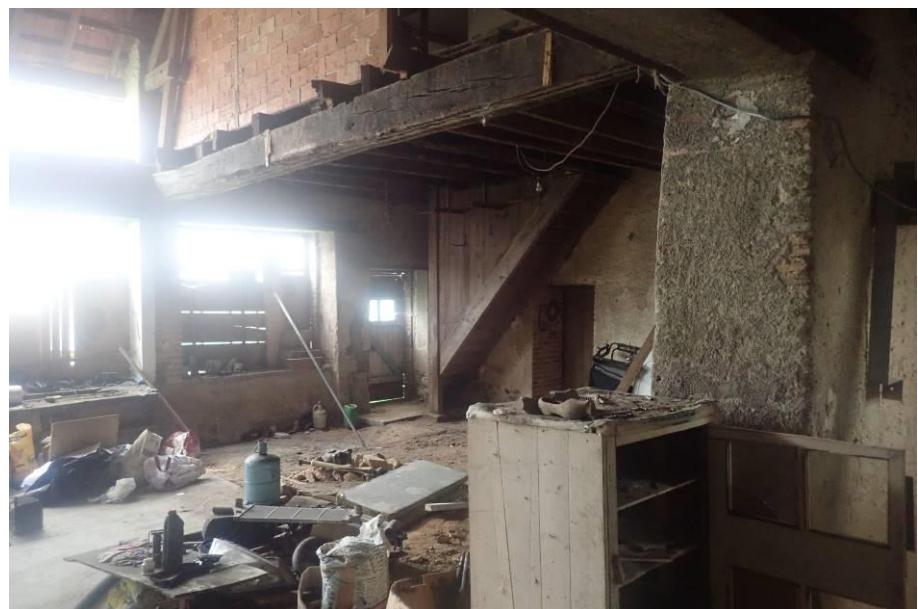
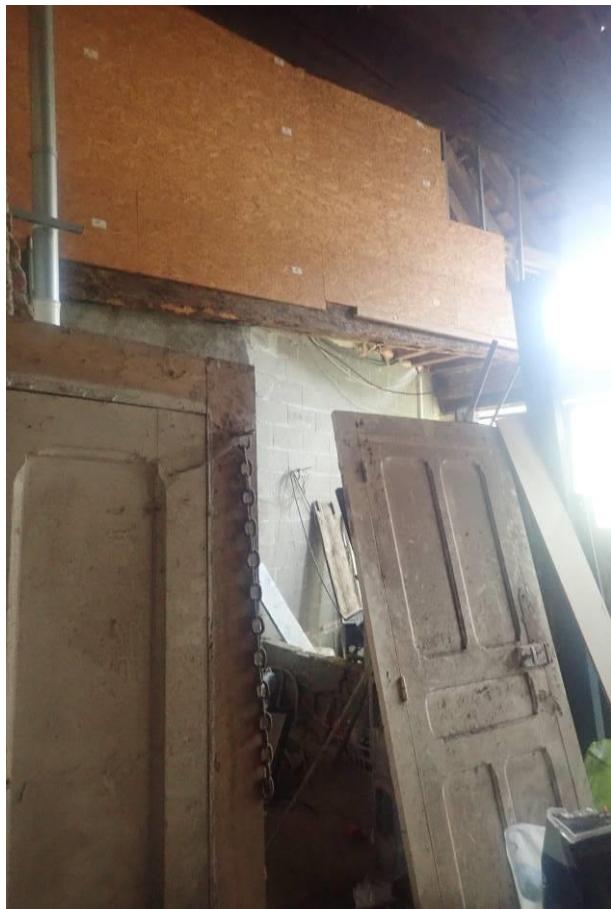
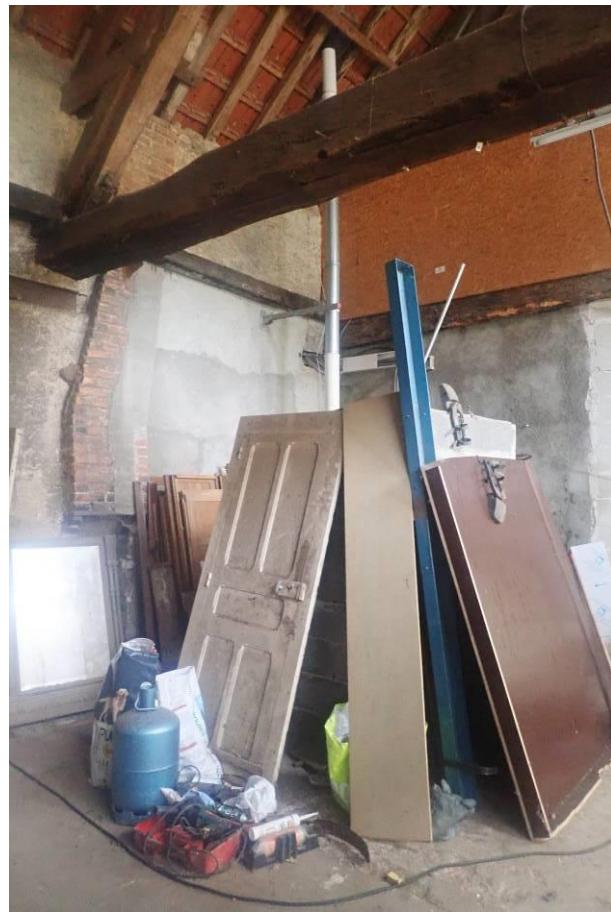
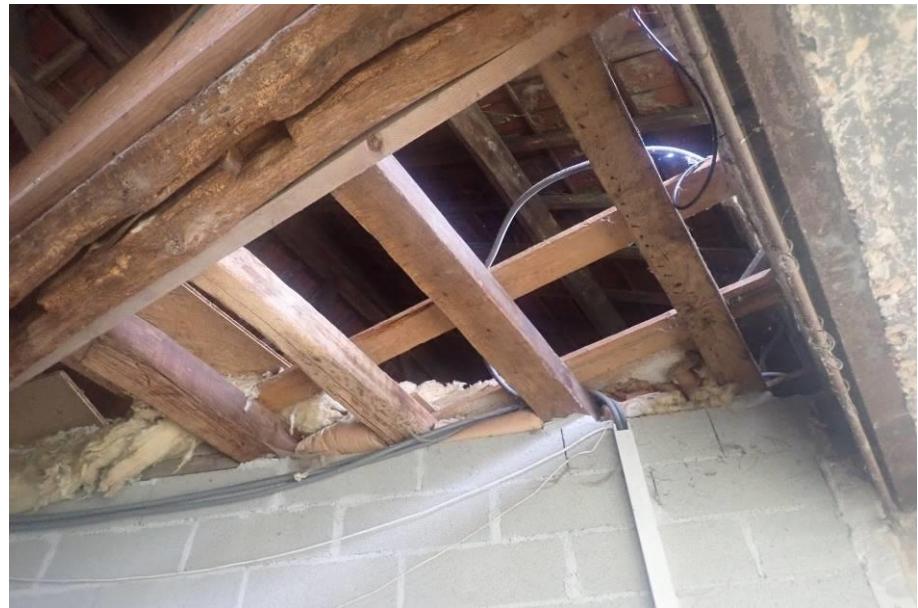
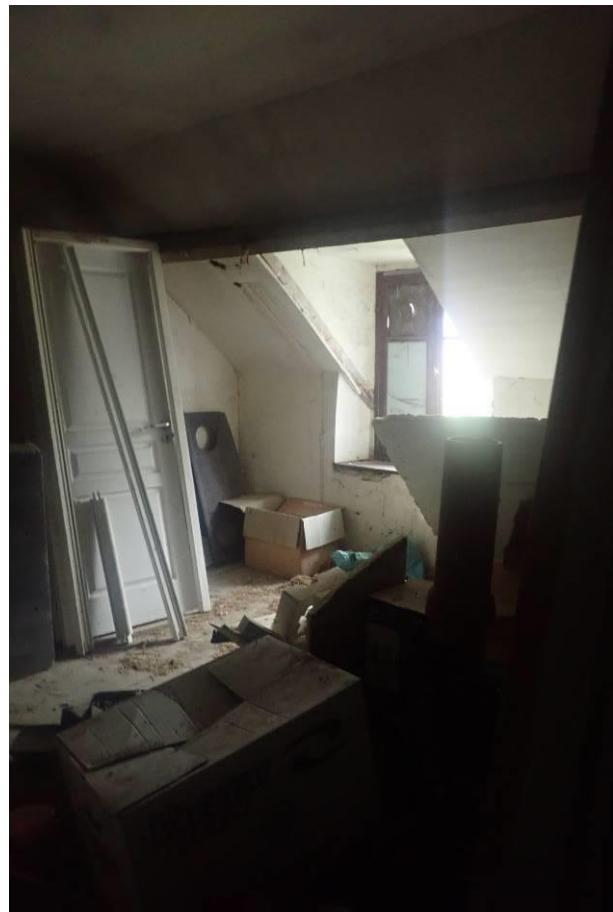
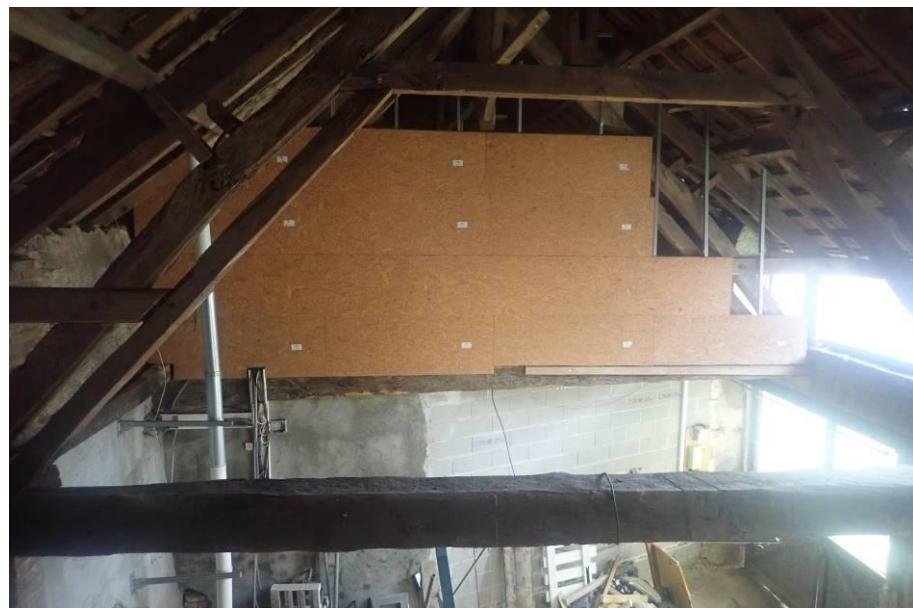
Atelier :

Côté cuisine, un chauffe-eau électrique.

A l'emplacement désigné par [REDACTED], je constate la présence de tuyau et d'un conduit de cheminée.

Dans l'atelier le sol est constitué d'une dalle.

Les murs sont à l'état brut.

Les menuiseries sont anciennes et en mauvais état.

Côté habitation, les combles sont fermés par des plaques d'aggloméré.

A l'opposé et à l'étage une construction en brique qui semble correspondre à d'ancien bureau.

L'installation électrique est ancienne et en mauvais état.

Au fond de l'atelier, un porte coulissante en bois donne accès à un garage.

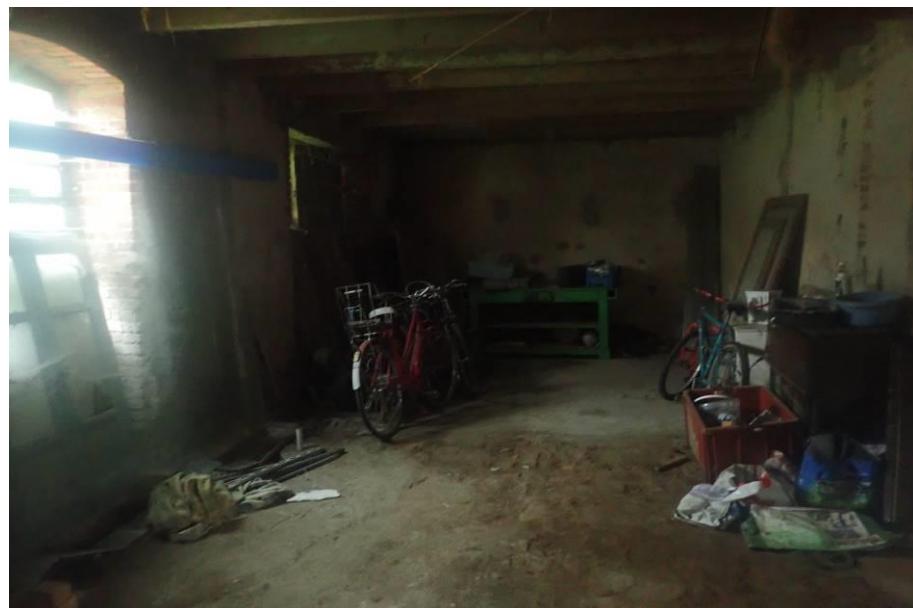
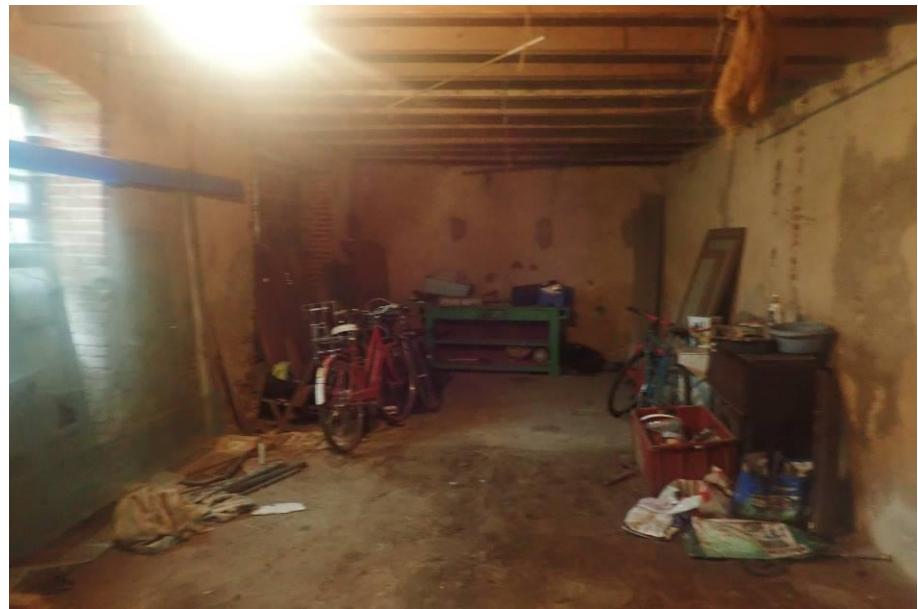
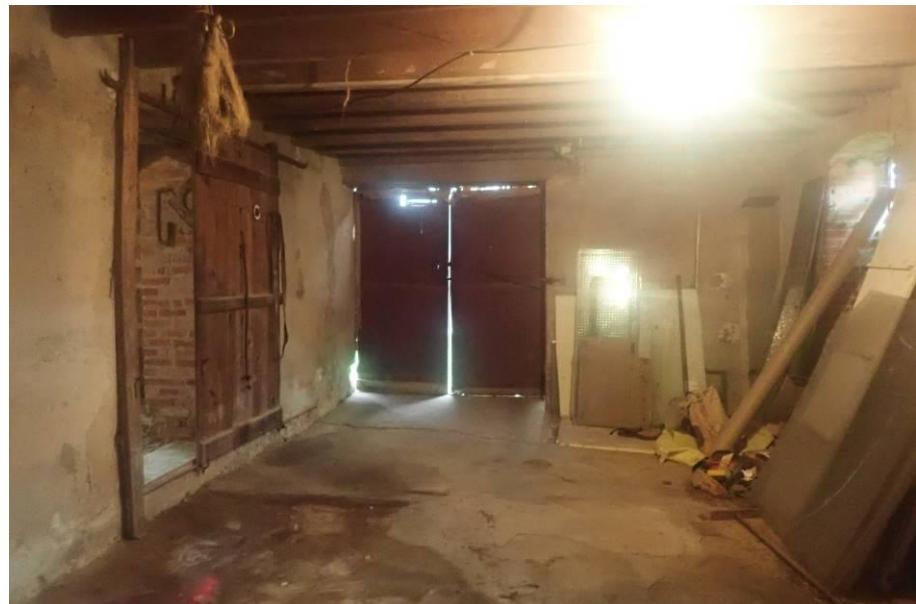
Garage

Au sol une dalle, les murs sont à l'état brut. Au plafond poutres apparentes. Les menuiseries sont anciennes et en mauvais état.
Installation électrique.
