**ACTE
D'HUISSIER
DE
JUSTICE**

PROCES VERBAL DE DESCRIPTION

Commune de BOUVRON (Loire Atlantique), 6, Rue Louis Guitton cadastré SECTION G N° 271 - 273 - 274 pour une contenance totale de 3 ares et 78 centiares

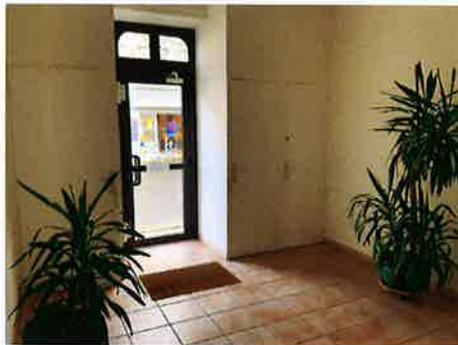
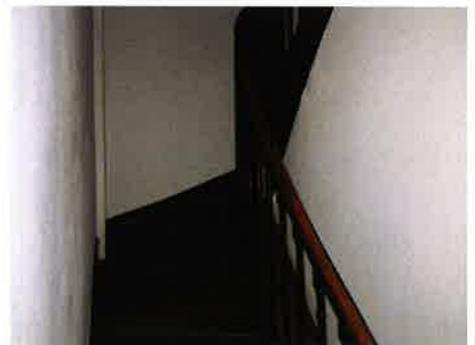
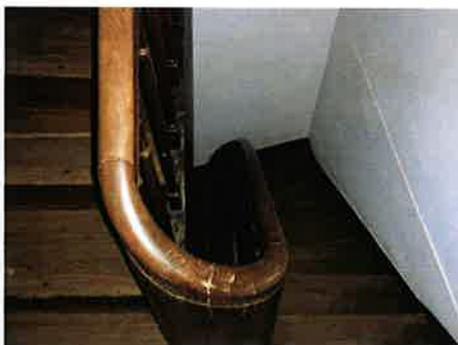
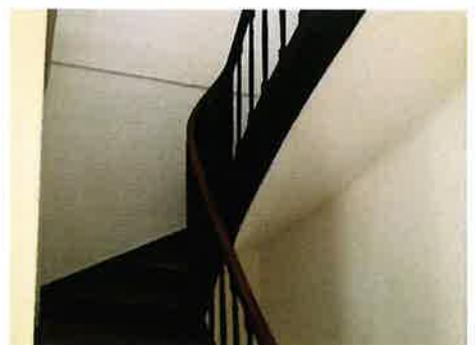
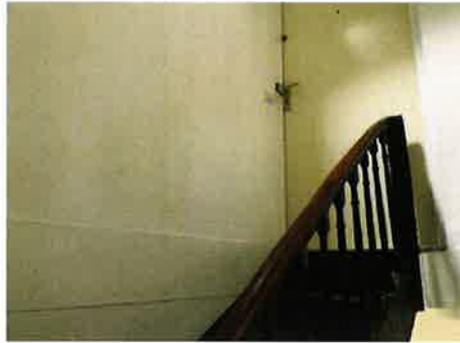
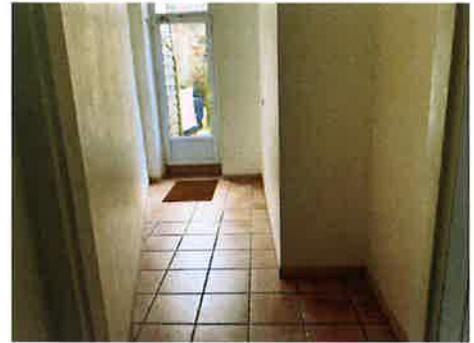
Le hall contient les compteurs d'eau et le compteur électrique des parties communes.

Un couloir avec porte vitrée permet l'accès à la cour.

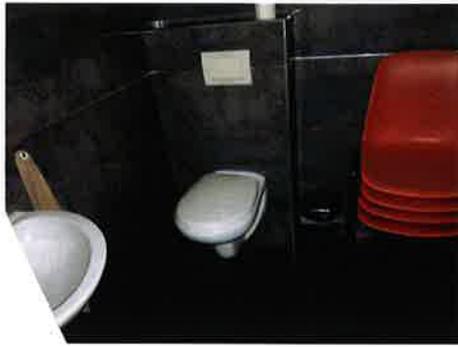
1.

Le sol est carrelé et les murs sont revêtus de carreaux de faïence et peinture.
Elle est équipée d'un lave mains et d'une cuvette suspendue.
L'ensemble est en bon état.

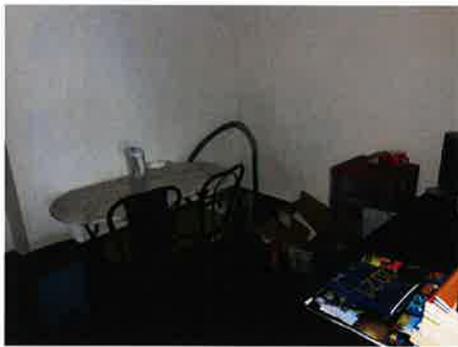
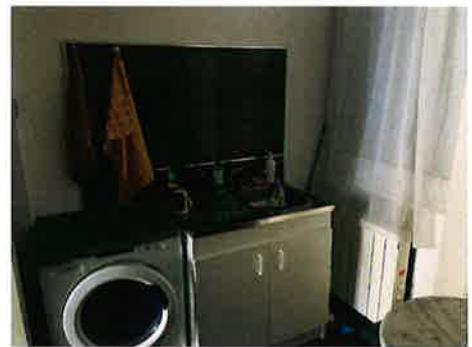
Le sol est carrelé. Les murs et le plafond sont peints
Le tout est en bon état.
La fenêtre à un vantail en PVC est munie d'un volet roulant.

La pièce est équipée d'un meuble à deux portes soutenant un évier inox
Le chauffage est assuré par un radiateur électrique.

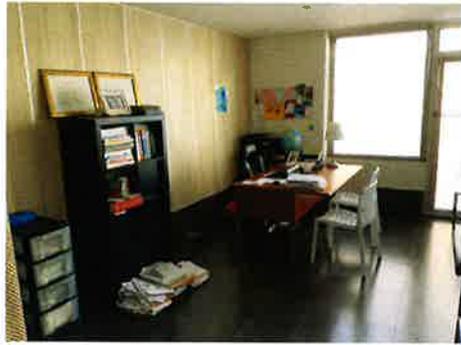
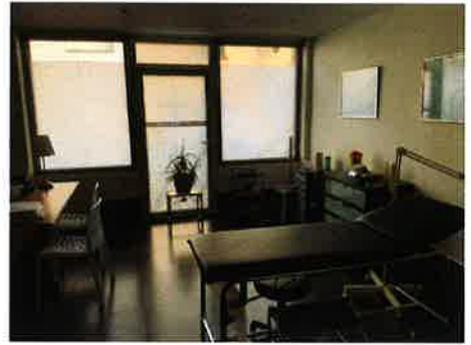
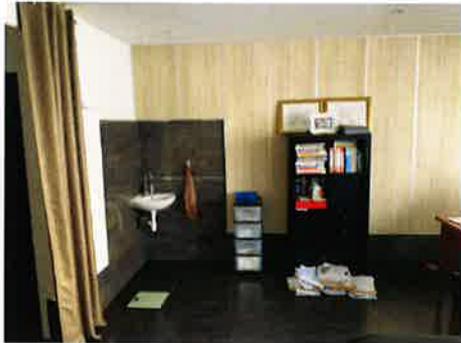
Le sol est carrelé les murs et le plafond sont peints.
Le mur gauche est doublé d'un lambris en bois.
La pièce dispose d'une porte vitrée en aluminium avec imposte fixe et encadrée de deux châssis vitrés en PVC.
Le chauffage est assuré par deux radiateurs électriques et un lave mains.
Le tout est en bon état.

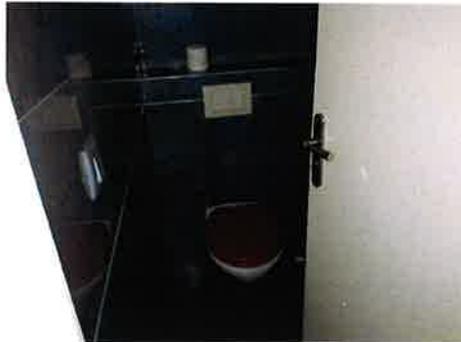
1.

Le sol est carrelé. Les murs sont sous faïence et peinture.
La pièce est équipée de toilettes suspendus.
Le tout est en bon état.

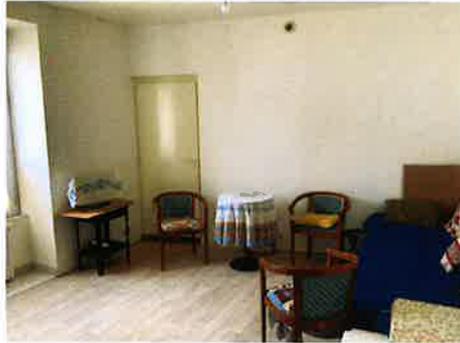
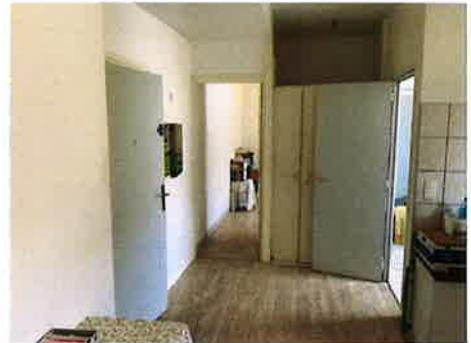
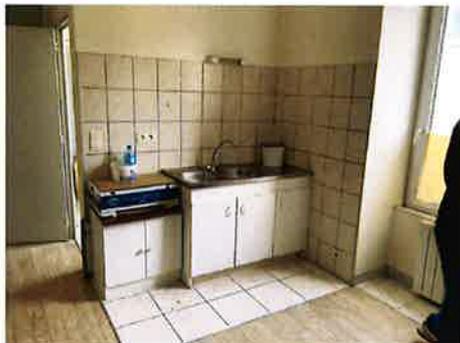
Le sol est sous revêtement PVC et carrelage côté cuisine.
Les murs et le plafond sont peints
L'ensemble est en état d'usage.
La fenêtre en PVC à un vantail est sans volet.
La pièce est équipée d'un radiateur électrique et côté cuisine un meuble à trois portes soutenant

L'interphone est fixé près du coffret électrique en entrée de l'appartement.

Le placard mural entre chambre et salle d'eau contient le ballon d'eau chaude.

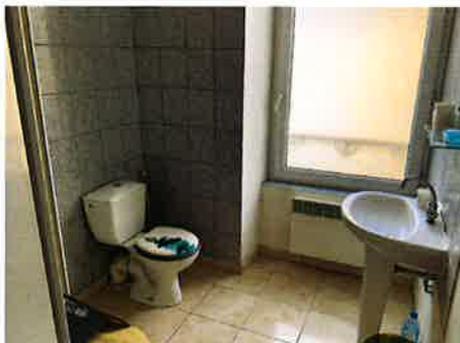
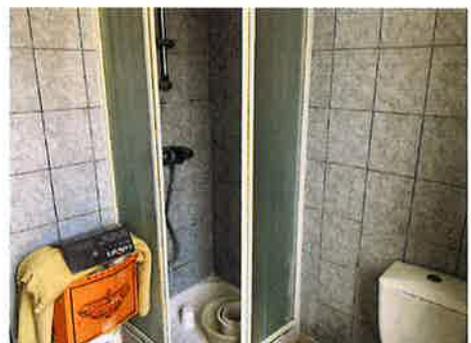
Le sol est carrelé les murs sont revêtus de faïence ou sous peinture

Elle est équipée d'un lavabo sur colonne une cuvette de toilettes une cabine de douche.

L'ensemble est en état d'usage.

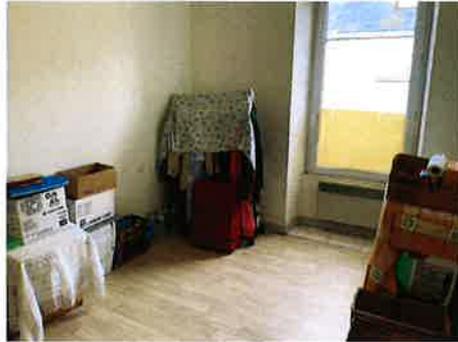
1.

Le sol est en PVC les murs et le plafond sont peints
L'ensemble est en état d'usage.
La pièce est munie d'une fenêtre à un vantail sans volet et d'un convecteur électrique.

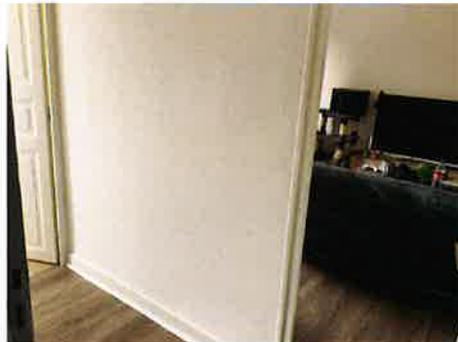
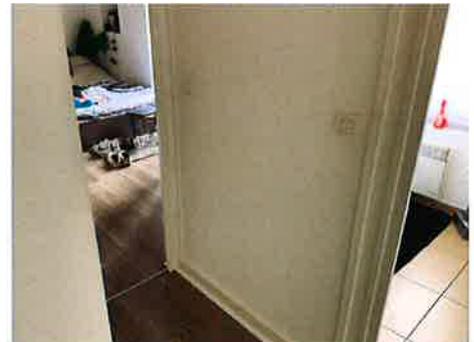
Le sol est sous revêtement en PVC les murs sont peints.
L'ensemble est en bon état d'usage.

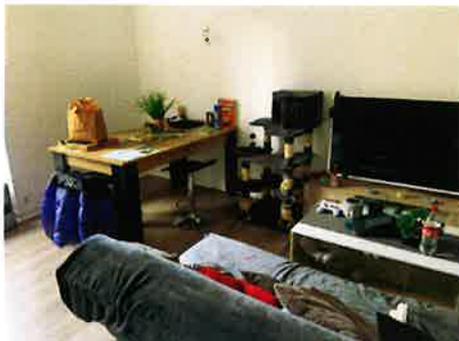
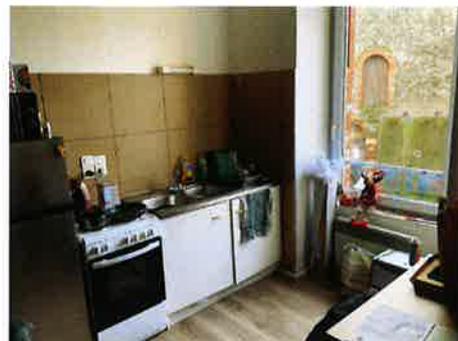
Le sol est sous revêtement PVC les murs et le plafond sont peints
La pièce ouvre sur la cour par une fenêtre à un vantail sans volet.
Elle est chauffée au moyen d'un convecteur électrique.

Le coin cuisine est équipé d'un placard à deux portes soutenant un évier inox à deux bacs.

L'ensemble est en état d'usage.

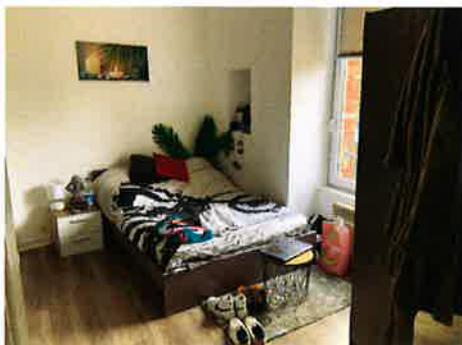
1.

Le sol est sous revêtement PVC les murs et le plafond sont sous peinture.

L'ensemble est en état d'usage

La fenêtre en PVC à double vitrage n'est pas équipée de volet.

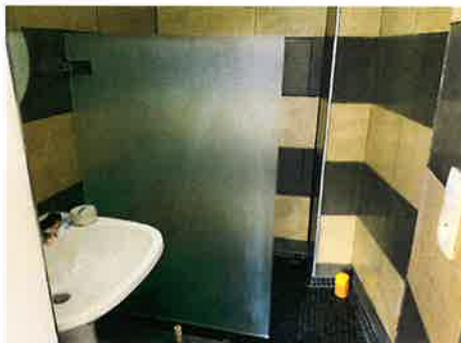
1.

Le sol et les murs sont sous carrelage et faïence
La douche possède un pare douche en verre.
La pièce est équipée d'un lavabo.

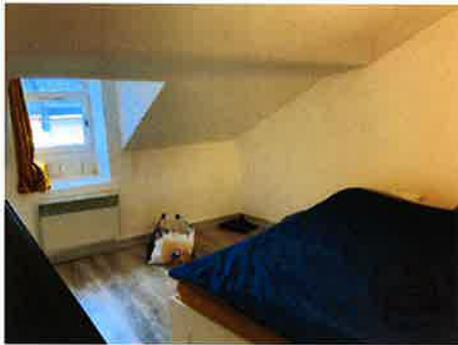
1.

Le sol est sous parquet flottant.

Les murs et rampants sous peinture.

L'ensemble est en bon état général.

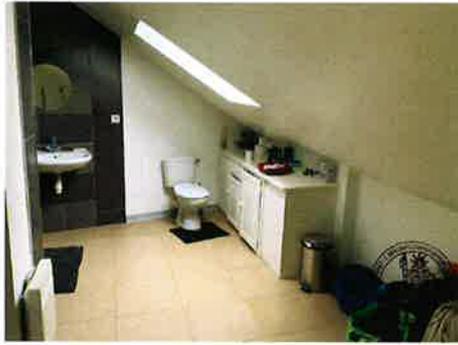
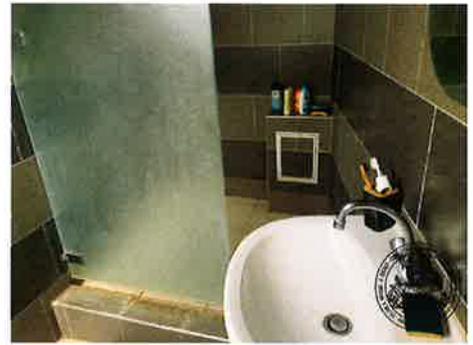
Le sol est carrelé les murs sont sous peinture ainsi que le plafond.

Les murs sont revêtus de faïence au droit du lavabo et autour de la douche.

La pièce est équipée d'un lavabo une douche une cuvette de toilettes avec double abattant.
