Procès-verbal de Description

Date : 25 JUILLET 2025

**Lieu : 13 LOTISSEMENT LE PRIEUR
TREZELLE**

Suite à un commandement de payer valant saisie immobilière signifié par acte de mon ministère en date du 30 juin 2025, il m'est demandé de dresser un procès-verbal de description conformément à l'article R322-1 du Code des Procédures Civiles d'Exécution du bien situé 13 lotissement Prieur à TREZELLES

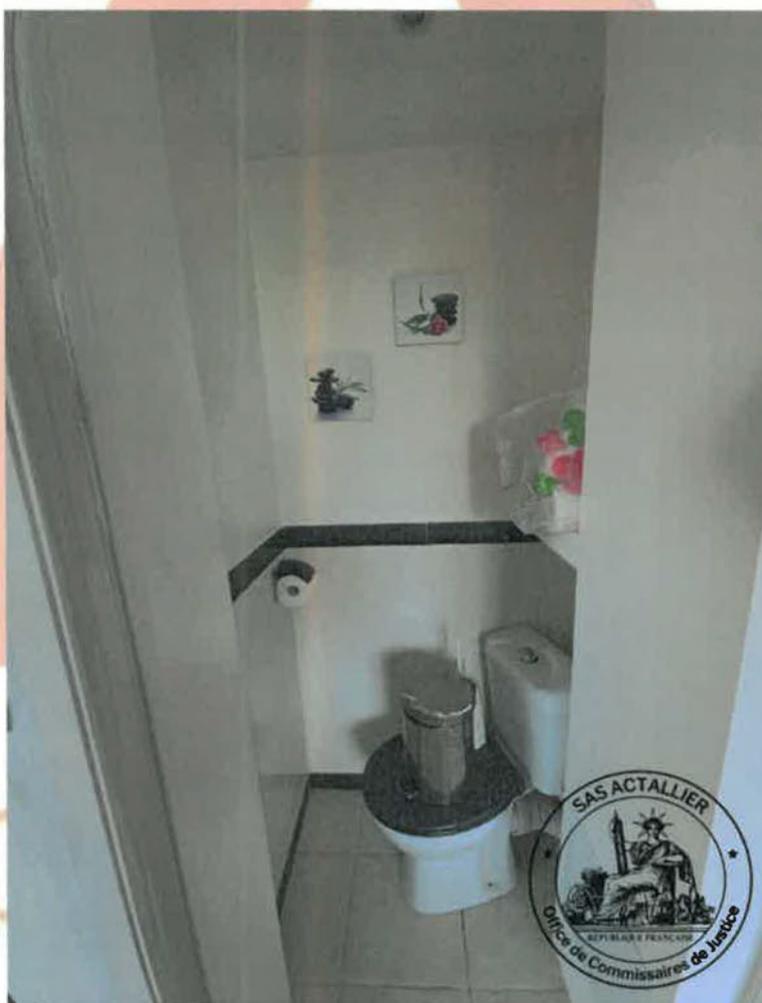
Photographie n° 38

Enfin, je constate que le WC, de type standard et de couleur blanche, comprend un réservoir apparent à l'arrière. La surface céramique est intacte, sans fissure ni éclat. L'évacuation est raccordée sans fuite visible.
